Informe de ejecución

Mosaico romano del Arco de la Pescadería
Aznalcázar (Sevilla)

13 de mayo de 2019

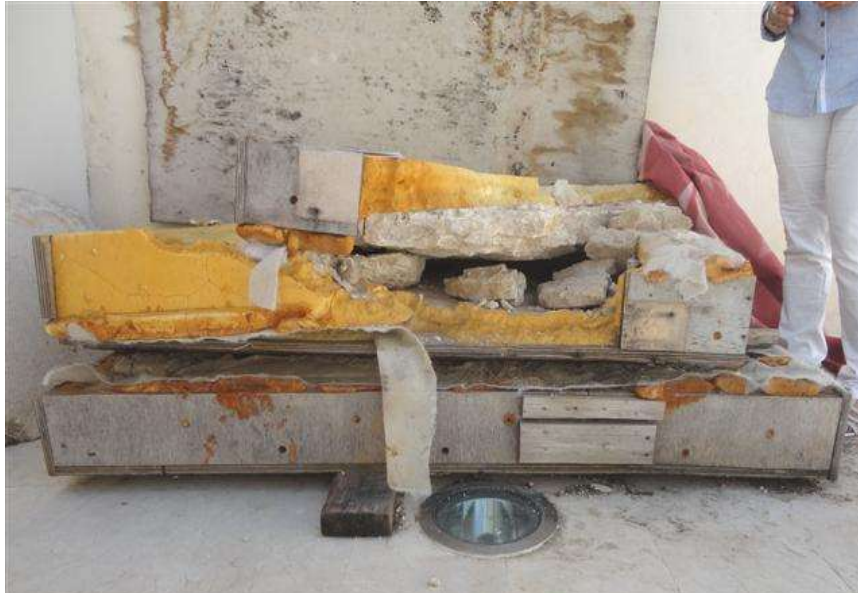
Figura IV.1

Fragmentos almacenados en cajas superpuestas a la intemperie

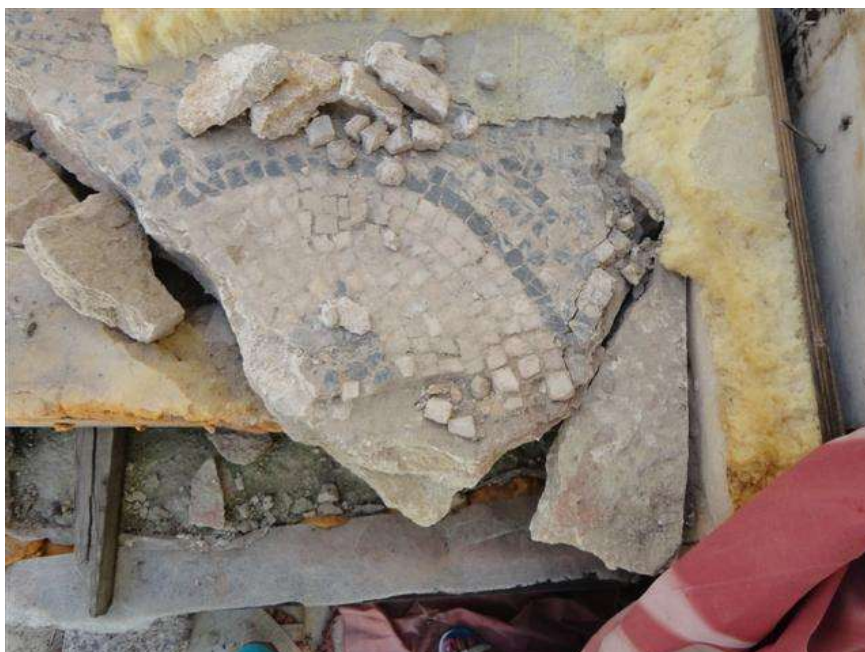
Figura IV.2

Estado de parte de un fragmento con restos de embalaje, mortero fracturado y teselas sueltas

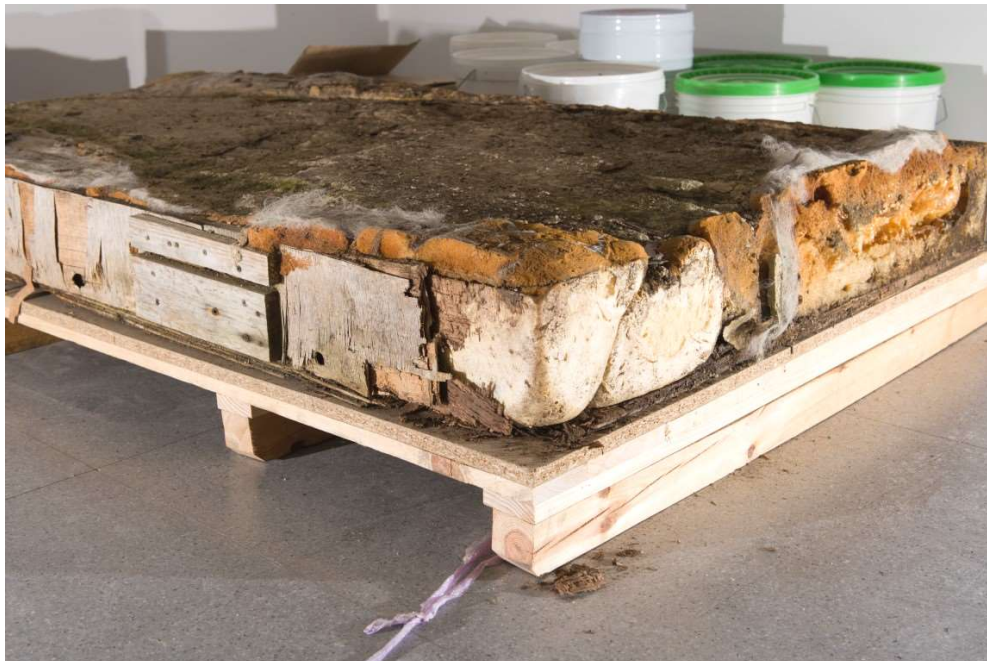
Figura IV.10

Fragmento A: restos de materiales de embalaje en pésimas condiciones

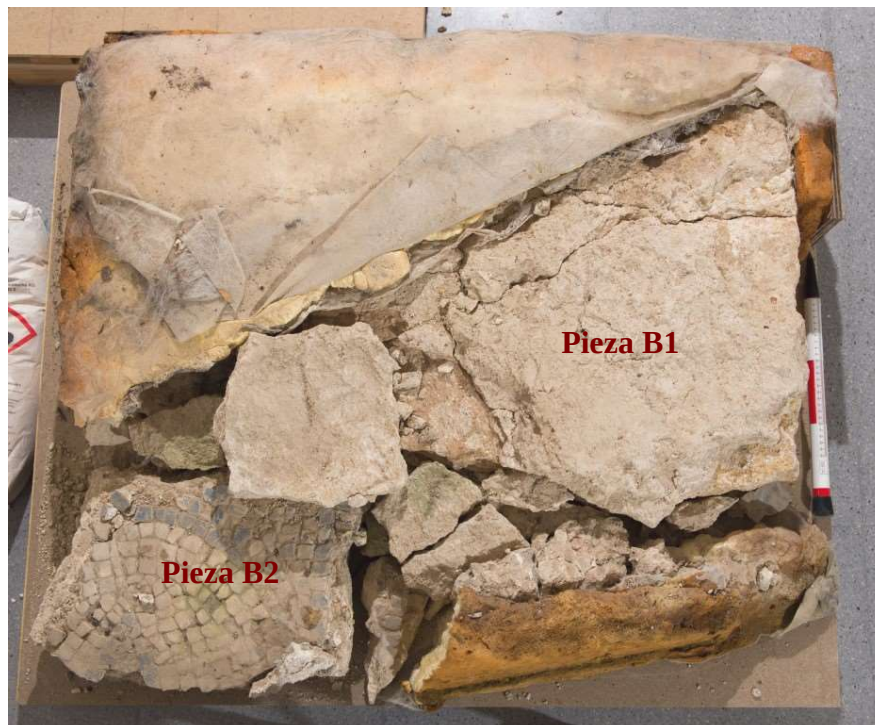
Figura IV.14

Fragmento B (piezas 1 y 2) con restos de embalaje

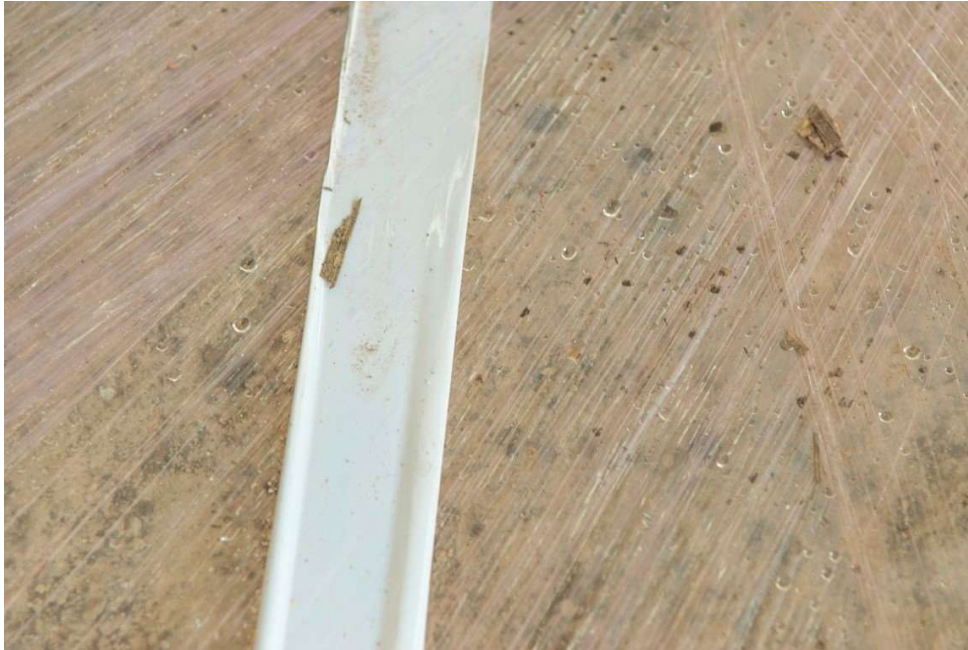
Figura IV.15

Gotas de humedad de condensación en el plástico

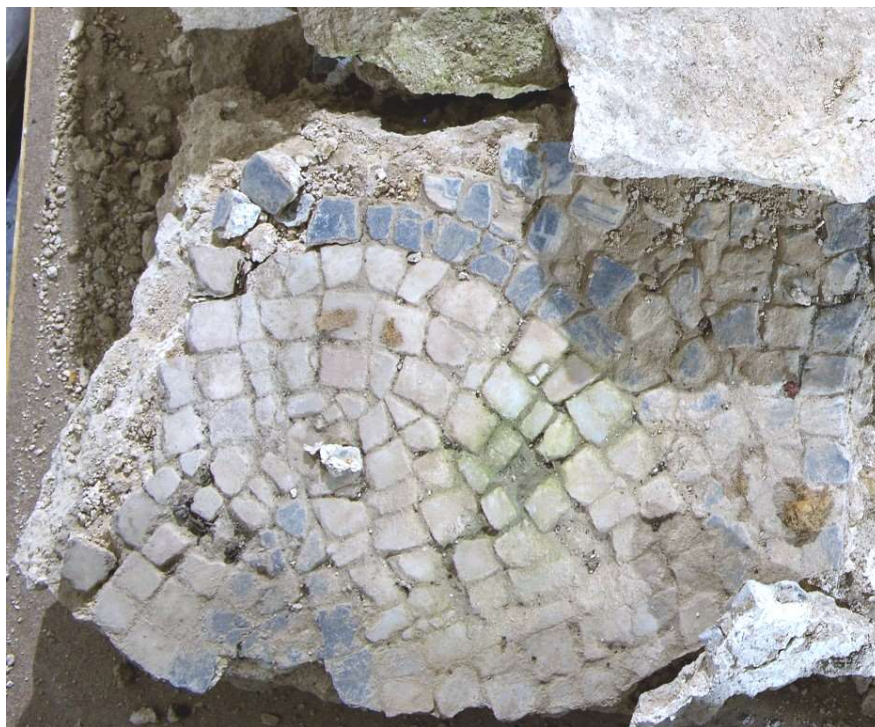
Figura IV.18

Presencia de alteración de tipo biológico sobre teselas

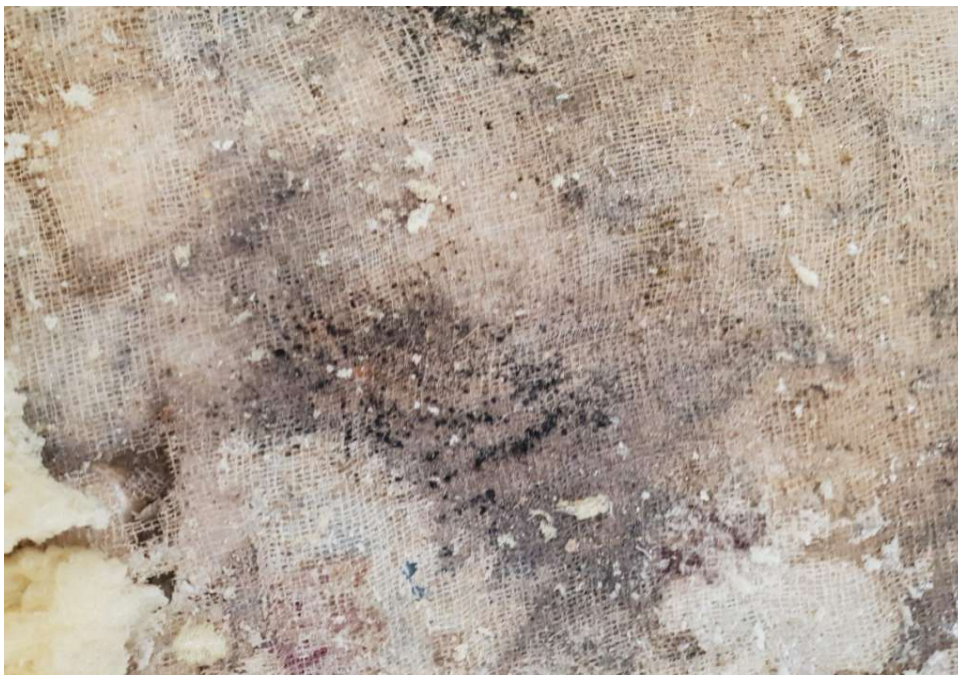
Figura IV.20

Microorganismos en la gasa de algodón

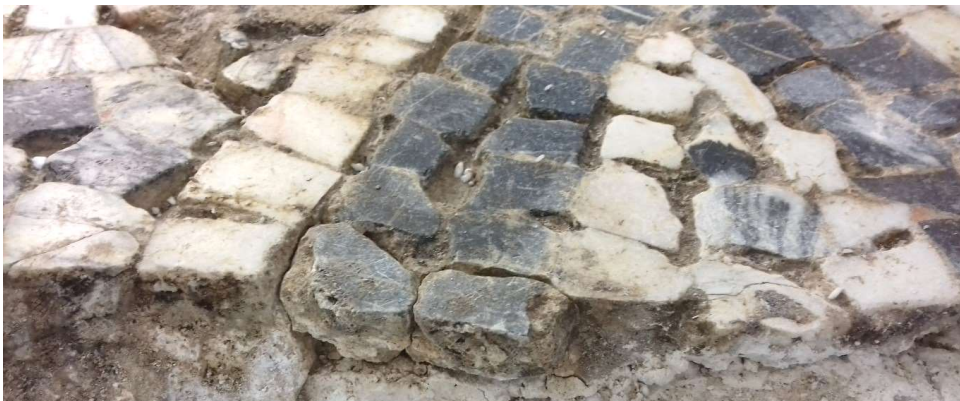
Figura IV.22

Teselas fracturadas y con pérdida de materia

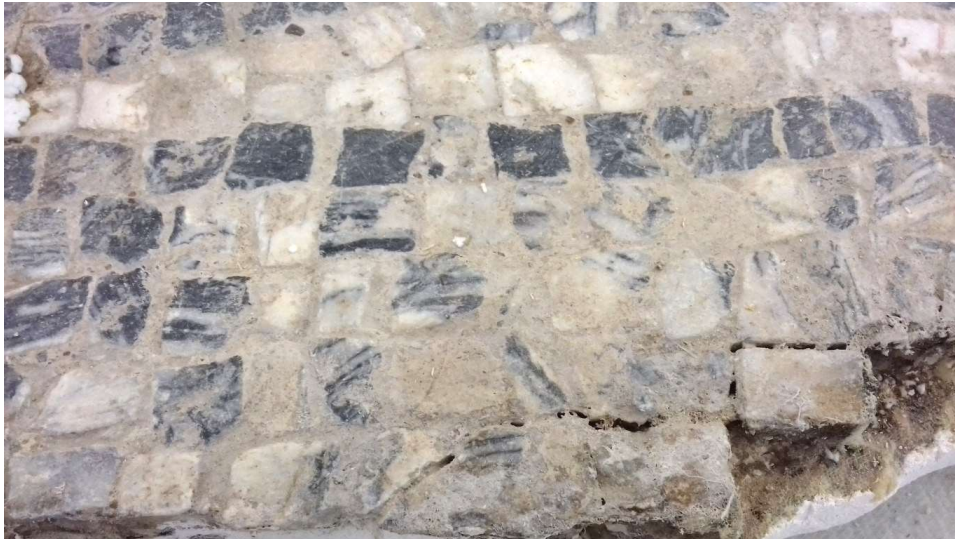
Figura IV.23

Suciedad y costras de carbonato cálcico

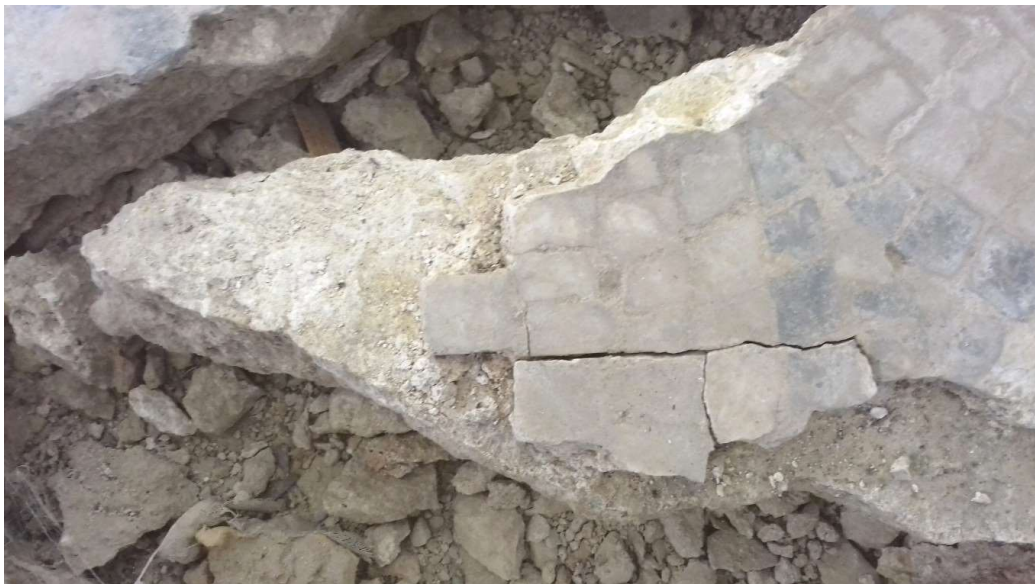
Figura IV.27

Teselas semidesprendidas de su ubicación original

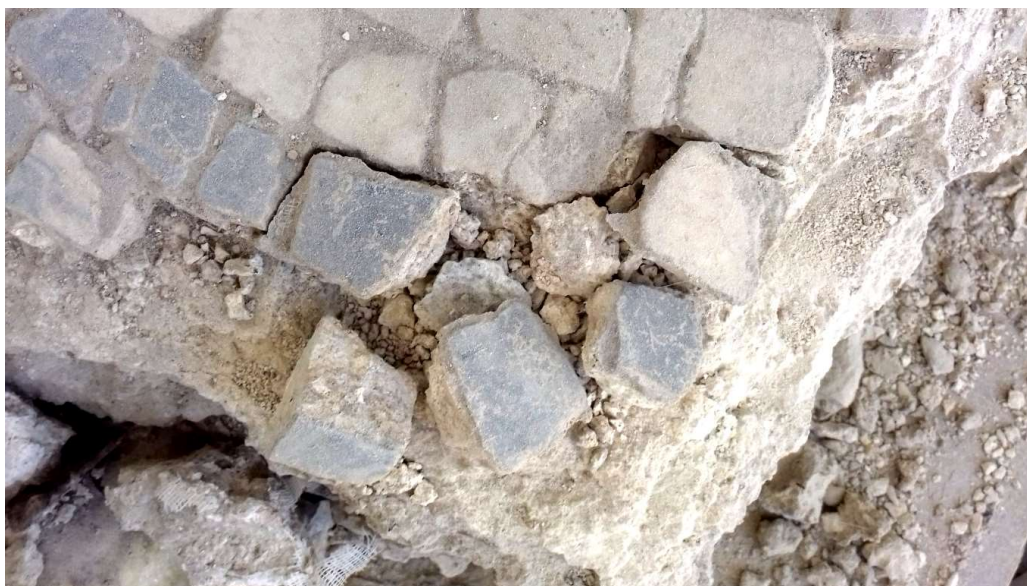
Figura IV.28

Teselas desprendidas del mortero

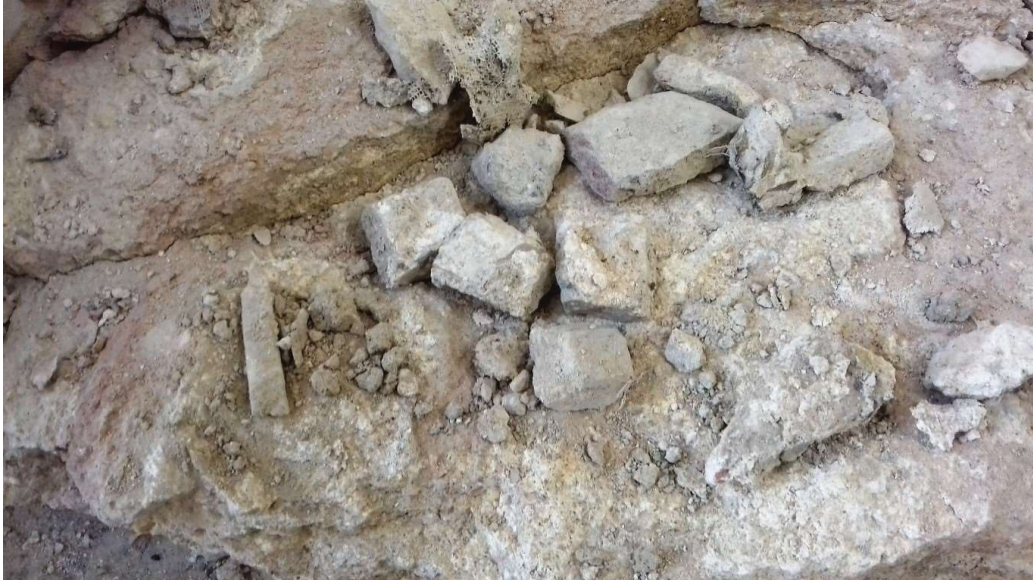
Figura IV.29

Teselas desprendidas del mortero y totalmente desubicadas

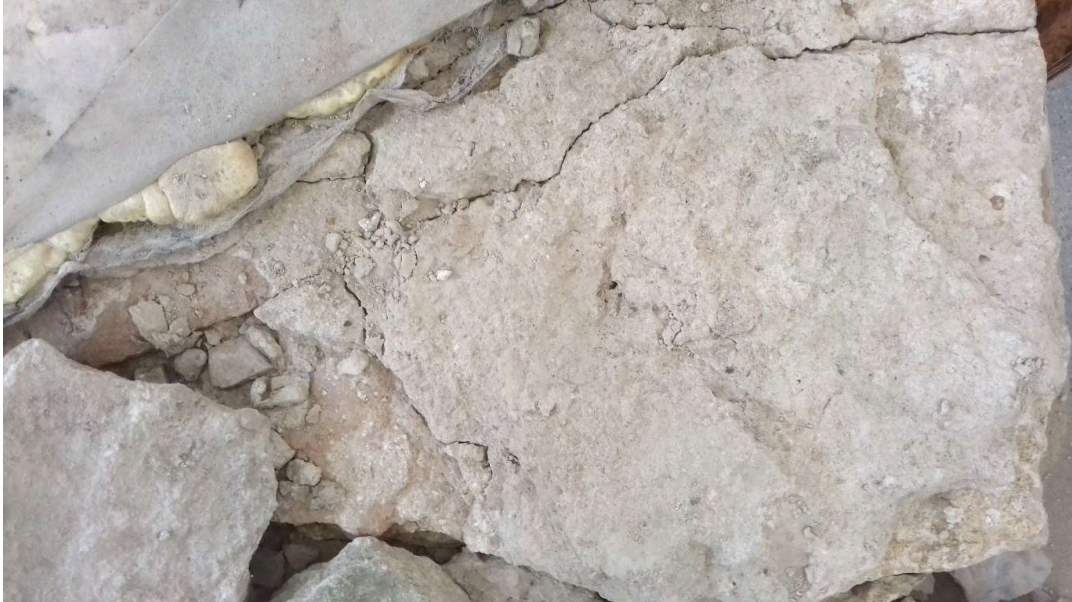
Figura IV.31

En el fragmento A, por su parte, se observaron grietas en la foto de la excavación que posteriormente se vieron mas claramente a medida que se fue eliminado el mortero por el reverso. Así mismo destacaba una gran laguna con pérdida tanto de soporte como de teselas. También hay que mencionar las grietas y fisuras en algunas piezas del fragmentos B observables tanto en anverso como en reverso (Fig.IV.31 y 32).

Grietas y fracturas en reverso

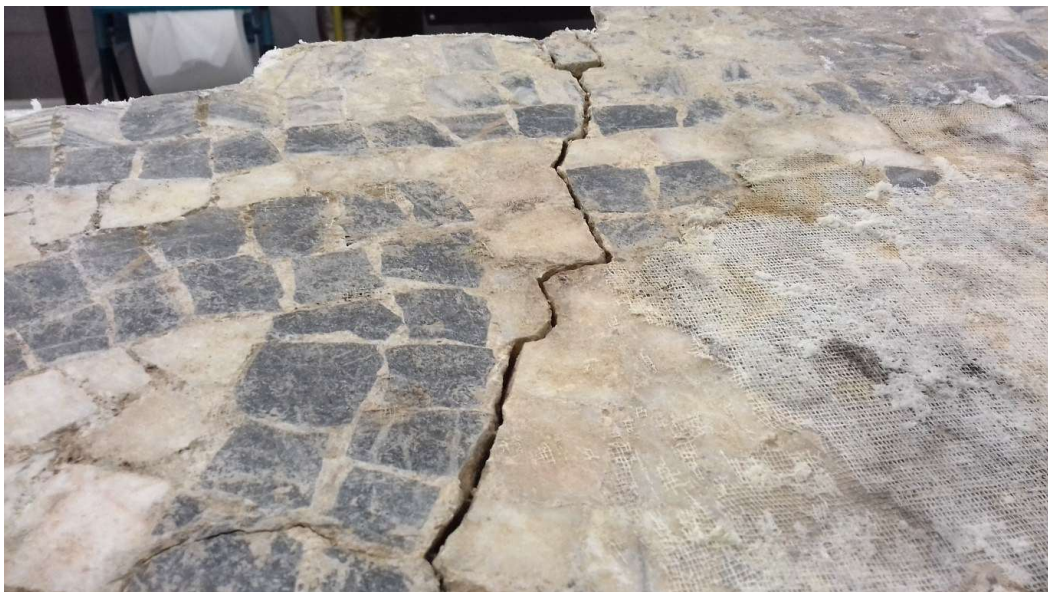
Figura IV.32

Grieta en anverso

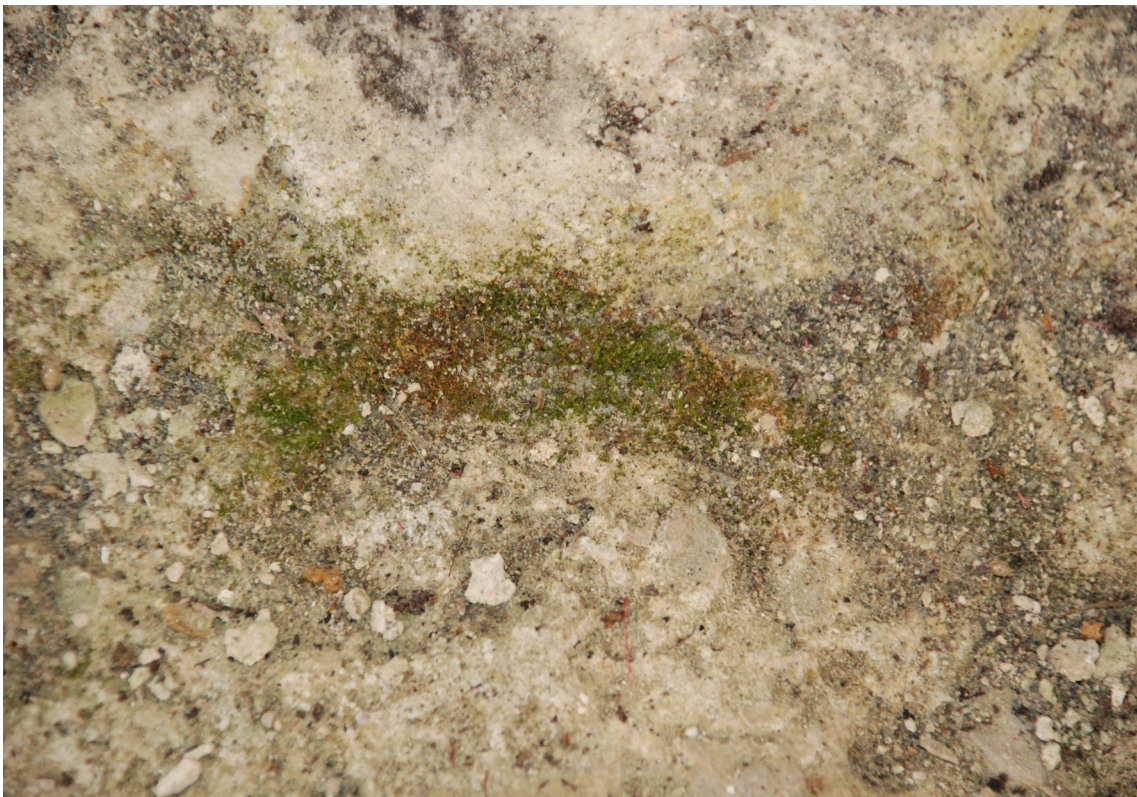
Foto 1. Briófitos en el reverso del fragmento A.

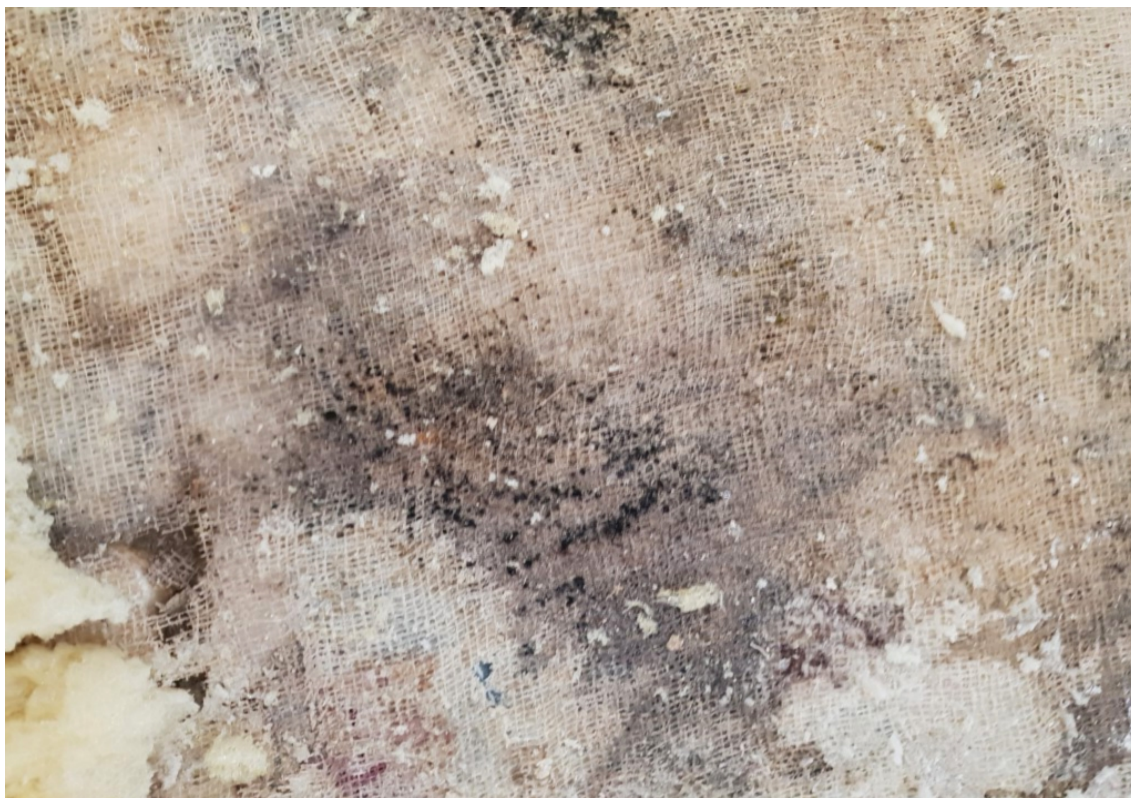
En el anverso del fragmento A se observaron microorganismos (aparentemente hongos) colonizando la gasa protectora de algodón (Foto 2).

Foto 2. Microorganismos sobre la gasa de algodón en el fragmento A.

En el caso del fragmento A, si bien tanto bacterias como hongos pueden dañar químicamente el material pétreo, estos procesos de biodeterioro no han tenido lugar en el mosaico, ya que no hay colonización directa sobre las teselas o sobre los morteros. Los microorganismos identificados estaban colonizando exclusivamente la gasa protectora de algodón, sin que la hubiesen penetrado aún lo suficiente como para afectar al mosaico. La propia gasa protectora y/o la solución de Paraloid utilizada como adhesivo de la misma era la fuente nutritiva de dicha microflora.

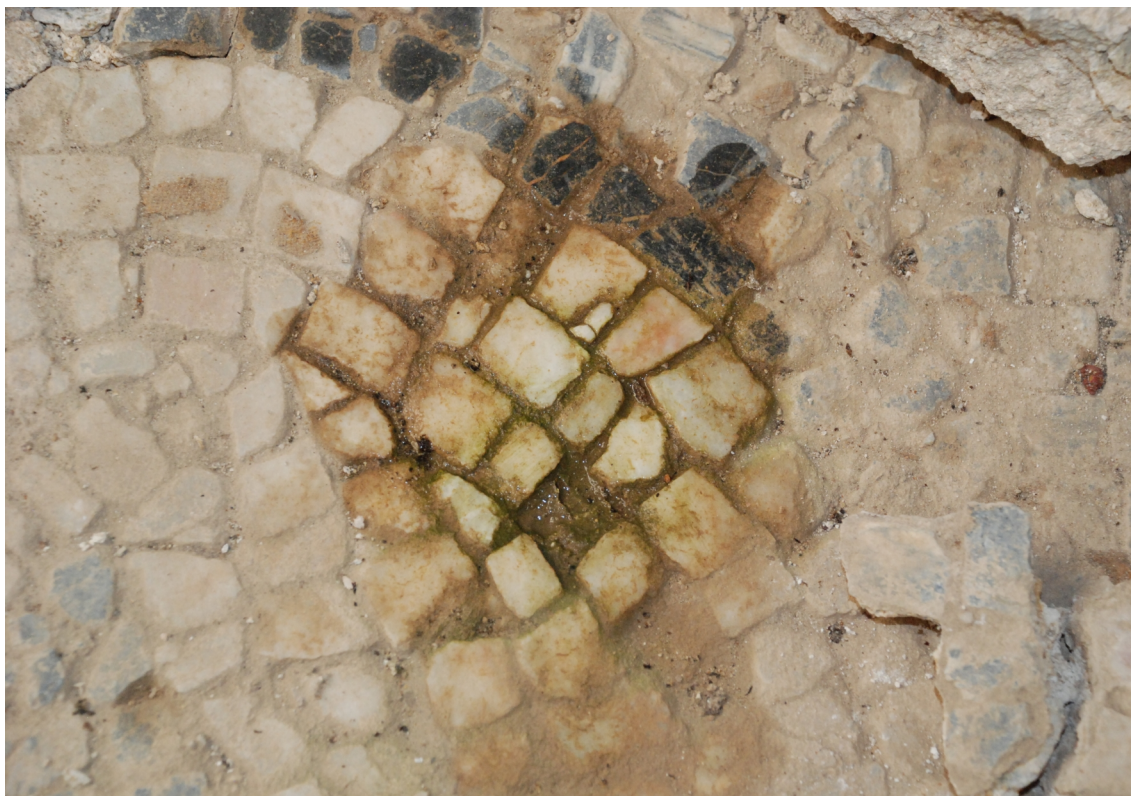
En el fragmento B2 se observó la típica pátina verdosa de algas y/o cianobacterias en el mortero que rodea a las teselas (Foto 3), mientras que en el en el fragmento B4 se apreció una zona oscura que afecta tanto a teselas como al mortero que las rodea (Foto 4), y que podría deberse a cianobacterias.

Foto 3. Pátina verdosa en el fragmento B2.

En el caso de los fragmentos B2 y B4, el daño causado por las algas sobre el material pétreo ha sido esencialmente de naturaleza estética, dado que se ha tratado de un desarrollo epilítico escaso y muy localizado, de fácil eliminación mediante remoción mecánica.

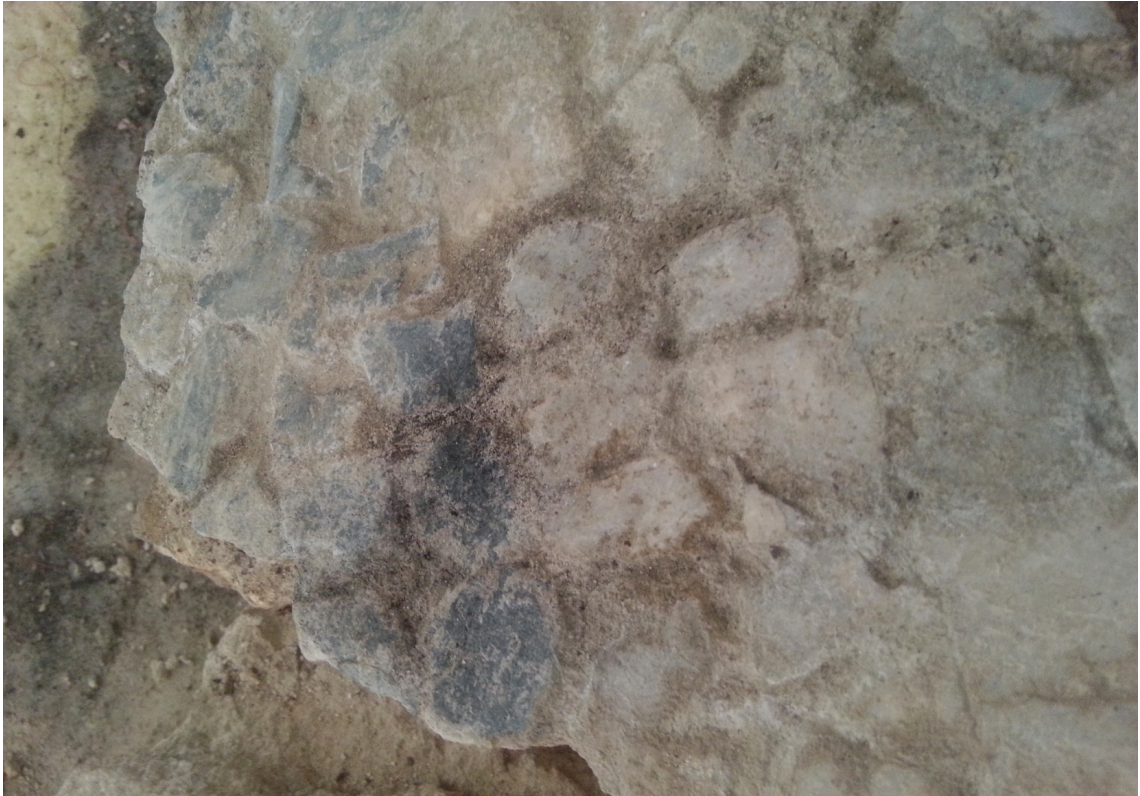
Foto 4. Pátina oscura en el fragmento B4.
