Informe de ejecución

Plano de la villa de Marchena (L.A. Coullaut Boudeville, 1899)
Ayuntamiento de Marchena, Sevilla.

Enero, 2022

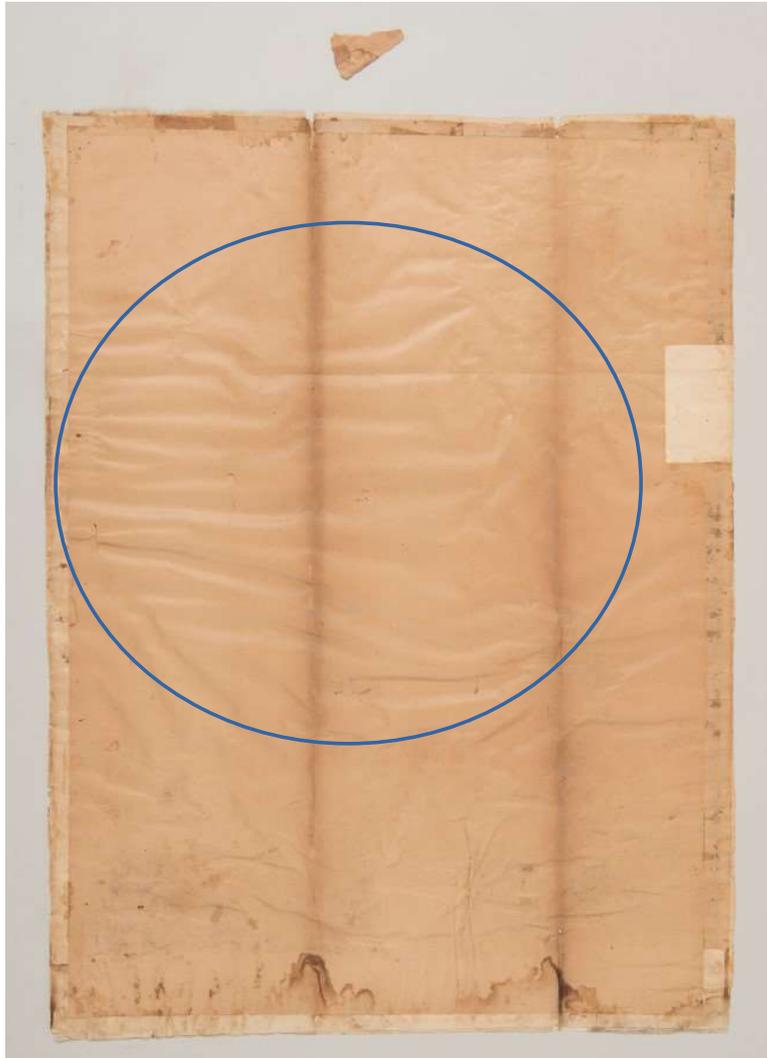
Figura IV.1

- Deformaciones como arrugas, alabeos y pliegues (Ver Figura IV.1.).

- Deformaciones en forma de alabeo, arrugas y marcas de plegado producidas principalmente por diferencia de tensiones entre el soporte y los parches y 2º soporte.

ESTADO DE CONSERVACIÓN. ALTERACIONES. Deformaciones como arrugas y alabeos.

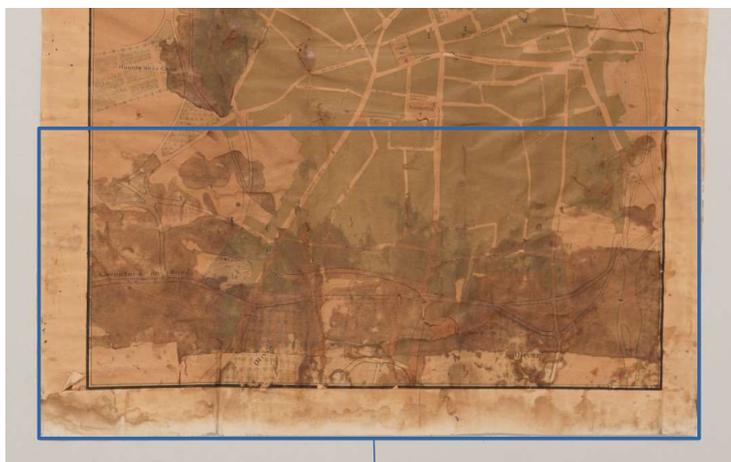
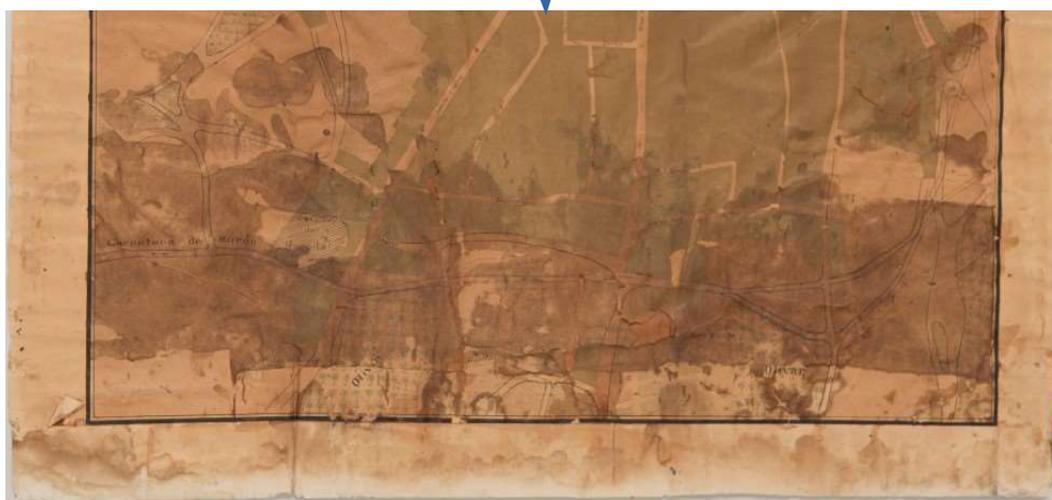
- Alteraciones cromáticas por presencia de manchas de diferentes naturaleza como de humedad (de color ocre) sobre todo en la zona inferior, de microorganismos (rosáceas y parduscas) y las provocadas por la oxidación de los diversos adhesivos usados para la adhesión de parches y 2º soporte, siendo las manchas más graves las producidas por adhesivo proteínico animal (cola de conejo). La mayor parte de estas manchas se localizan en el margen inferior del plano. adhesivos de los diferentes tipos de parches y otros componentes sin identificar. (Ver Figura IV.2 y 3) .

ESTADO DE CONSERVACIÓN. ALTERACIONES . Manchas de diversa naturaleza.

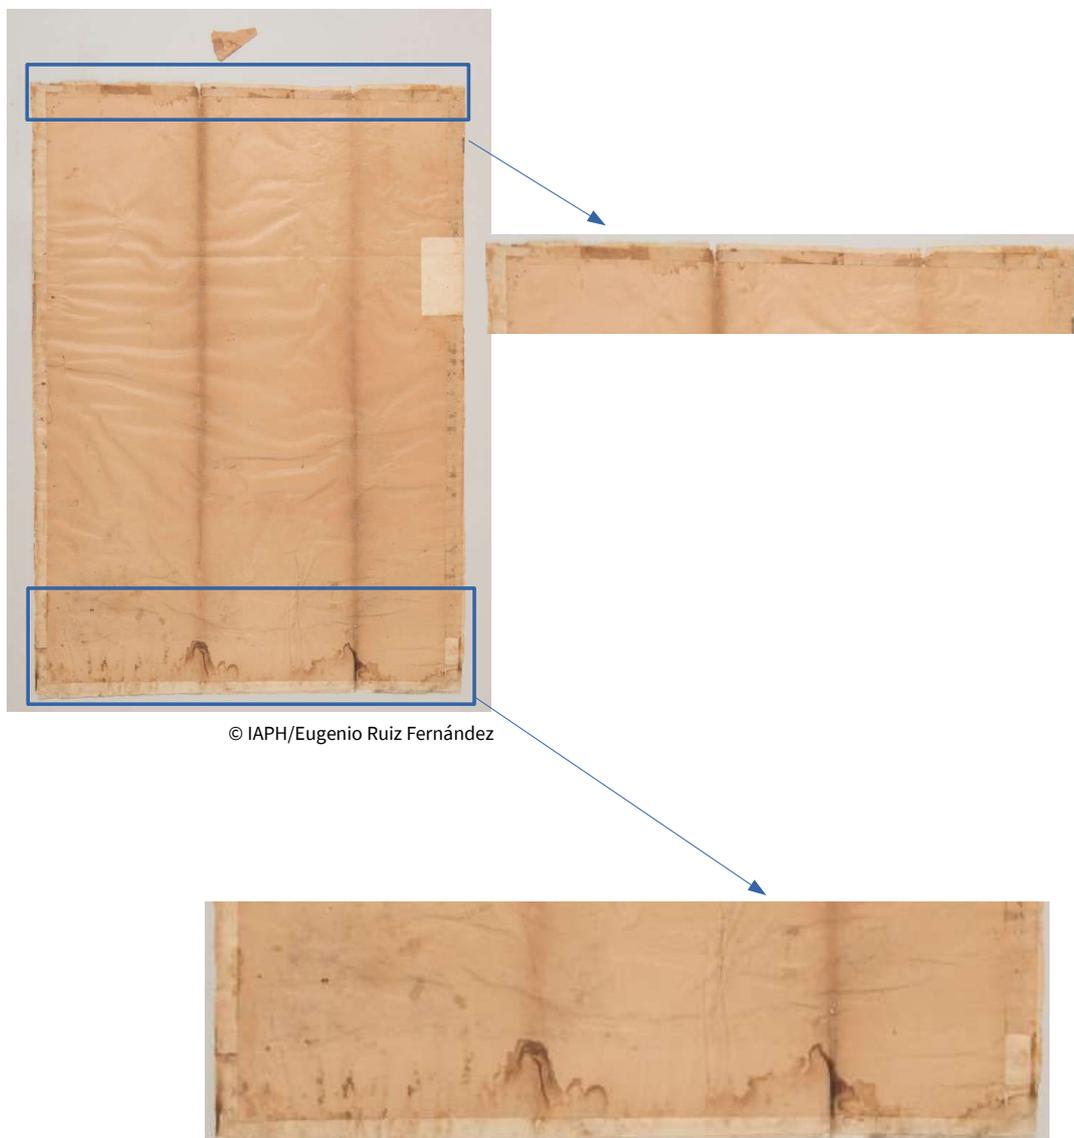
Figura IV.3

ESTADO DE CONSERVACIÓN. ALTERACIONES. Manchas de diversa naturaleza.

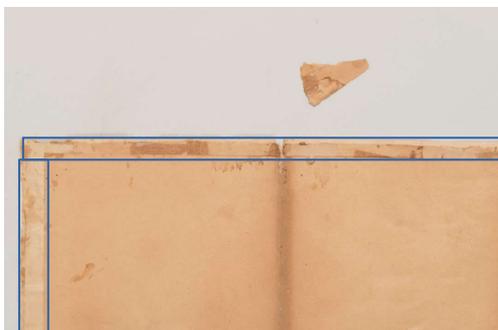
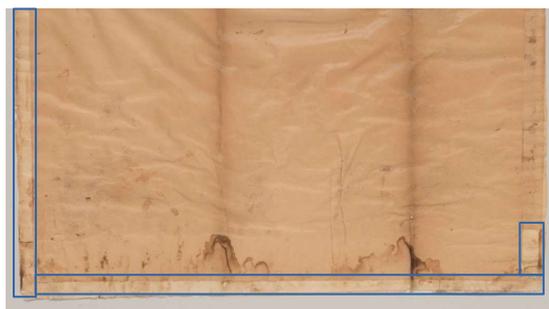
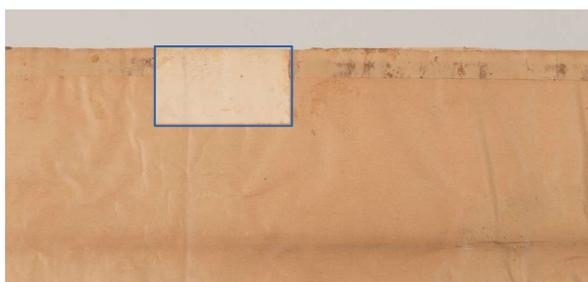
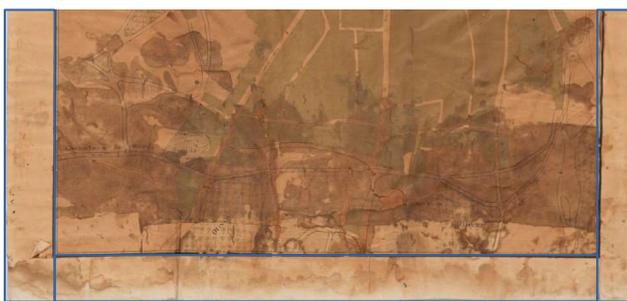
- Numerosos parches de distintos papeles en el reverso adheridos directamente al plano, especialmente en márgenes y desgarros. Sobre ellos se ha colocado un 2º soporte de papel que abarca toda la superficie del plano y que se ha adherido solo por el perímetro y en algunas zonas con desgarros. Y sobre el 2º soporte, se adhieren a su vez tiras de papel por el margen y un parche, también de diferentes papeles (Ver Figura IV.4 y 5.).

ESTADO DE CONSERVACIÓN. ALTERACIONES. Parches.

- Eliminación mecánica de intervenciones anteriores: levantamiento de 2º soporte y parches mediante aplicación puntual de humedad (Ver Figura VI.1.).

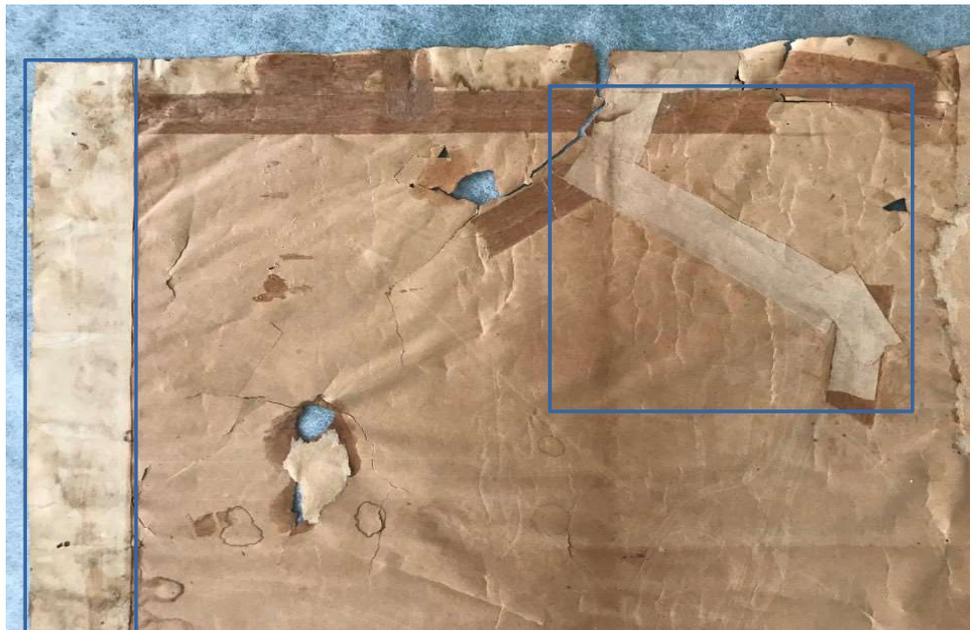
Figura IV.5

ESTADO DE CONSERVACIÓN. ALTERACIONES. Parches bajo la laminación.

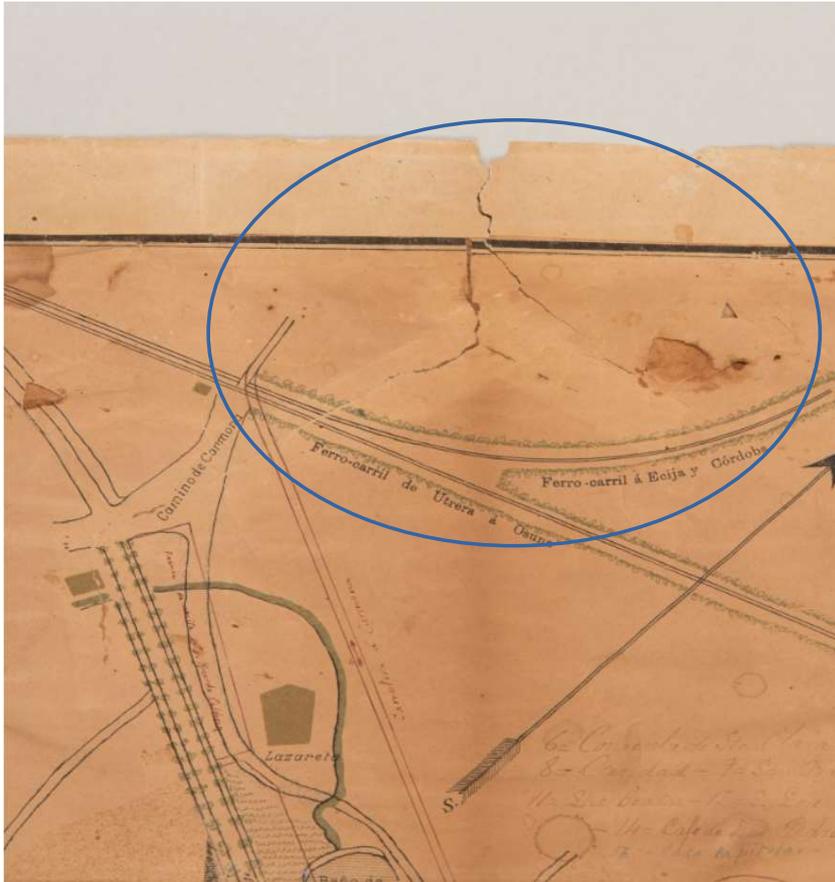
Figura IV.6

- Desgarros, roturas, grietas y pérdidas o lagunas de soporte (Ver Figura IV.6.).

ESTADO DE CONSERVACIÓN. ALTERACIONES. Zona superior. Grietas y desgarros.

- Laminación y unión de grietas/desgarros del soporte: consolidación del papel mediante la adhesión de papel japonés de fibras kozo por el reverso con adhesivo purificado de almidón (Ver Figura VI.4.).
