## Memoria final

**Manto de la Coronación Esperanza Macarena. Hermandad de la Macarena. Sevilla**

Diseño Fernando Marmolejo. Taller Esperanza Elena Caro. 1964

Diciembre 2021

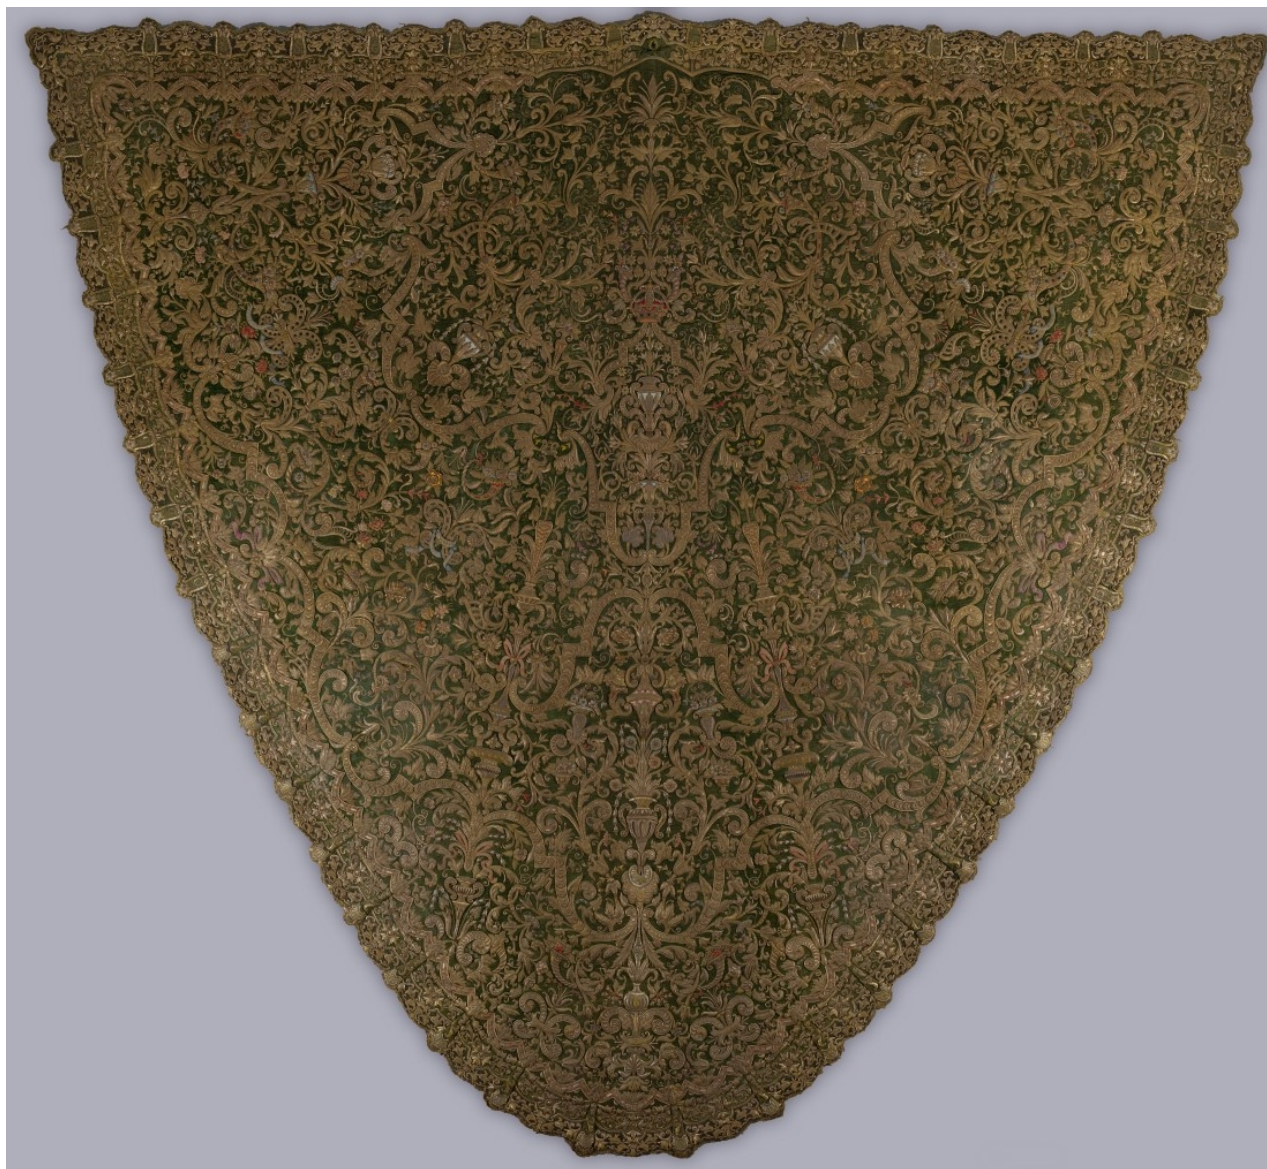
Figura III.2.1

ESTADO DE CONSERVACIÓN INICIAL. Manto de Coronación. Esperanza Macarena

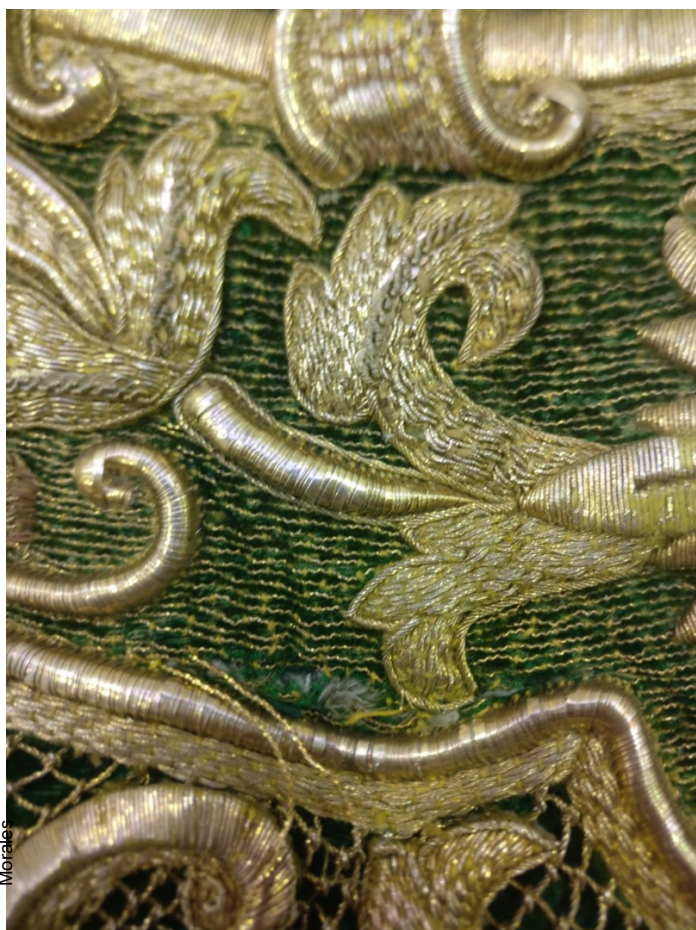
- Cosidos. Se habían realizado algunos cosidos en zonas puntuales de la obra con objeto de fijar algunas roturas o aberturas del terciopelo. También figuraban hilos de diversa tipología para el anclaje de la argolla ubicada en la zona del perno central. Los hilos empleados para estas operaciones eran amarillos y verdes según se emplearan para la fijación de las aberturas del terciopelo o para la fijación del hilo brizcado tendido sobre el soporte base.

INTERVENCIONES ANTERIORES. Cosidos y parches de refuerzo en roturas del terciopelo.

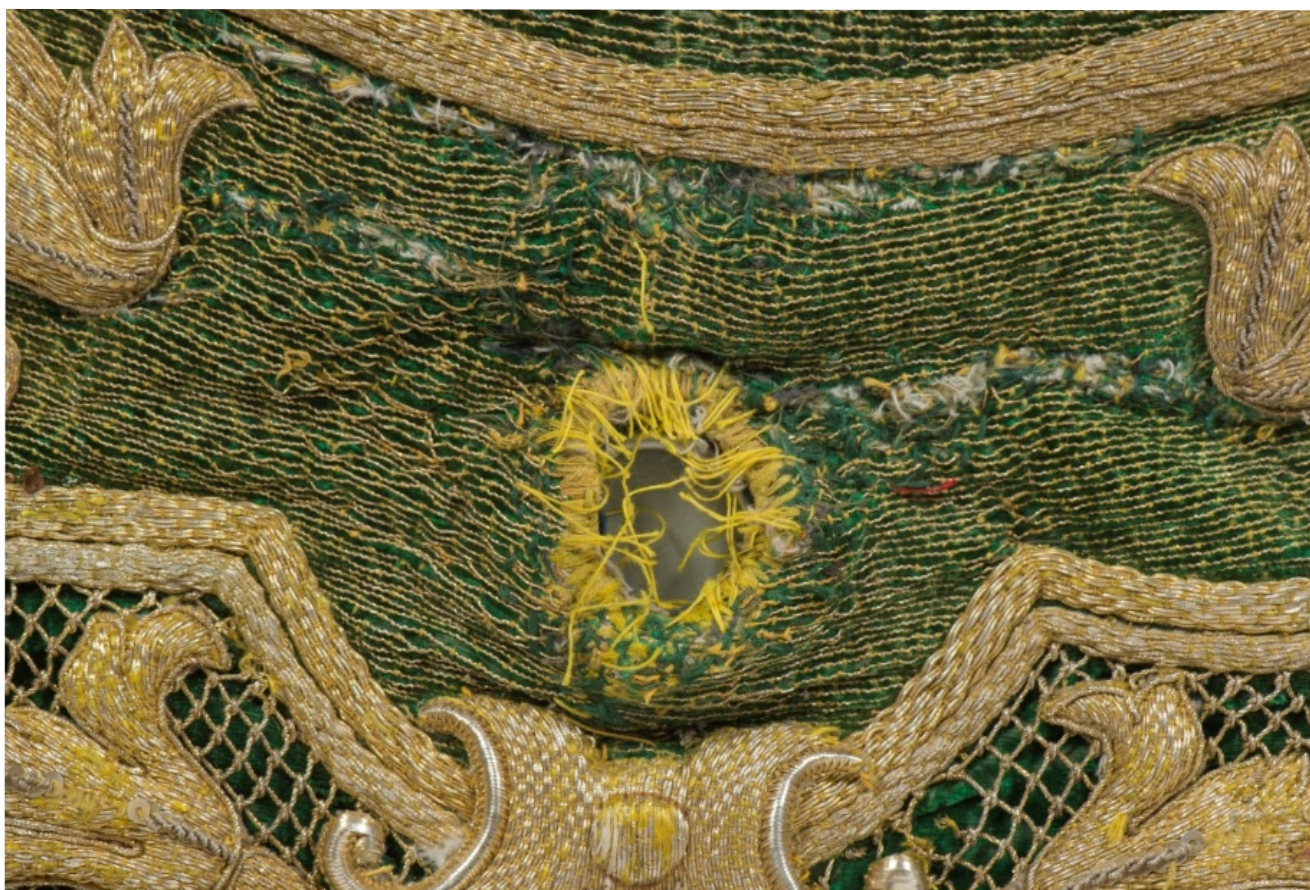
Figura III.2.38

INTERVENCIONES ANTERIORES. Refuerzo en la zona del ojal central superior. Cosidos en roturas del terciopelo.

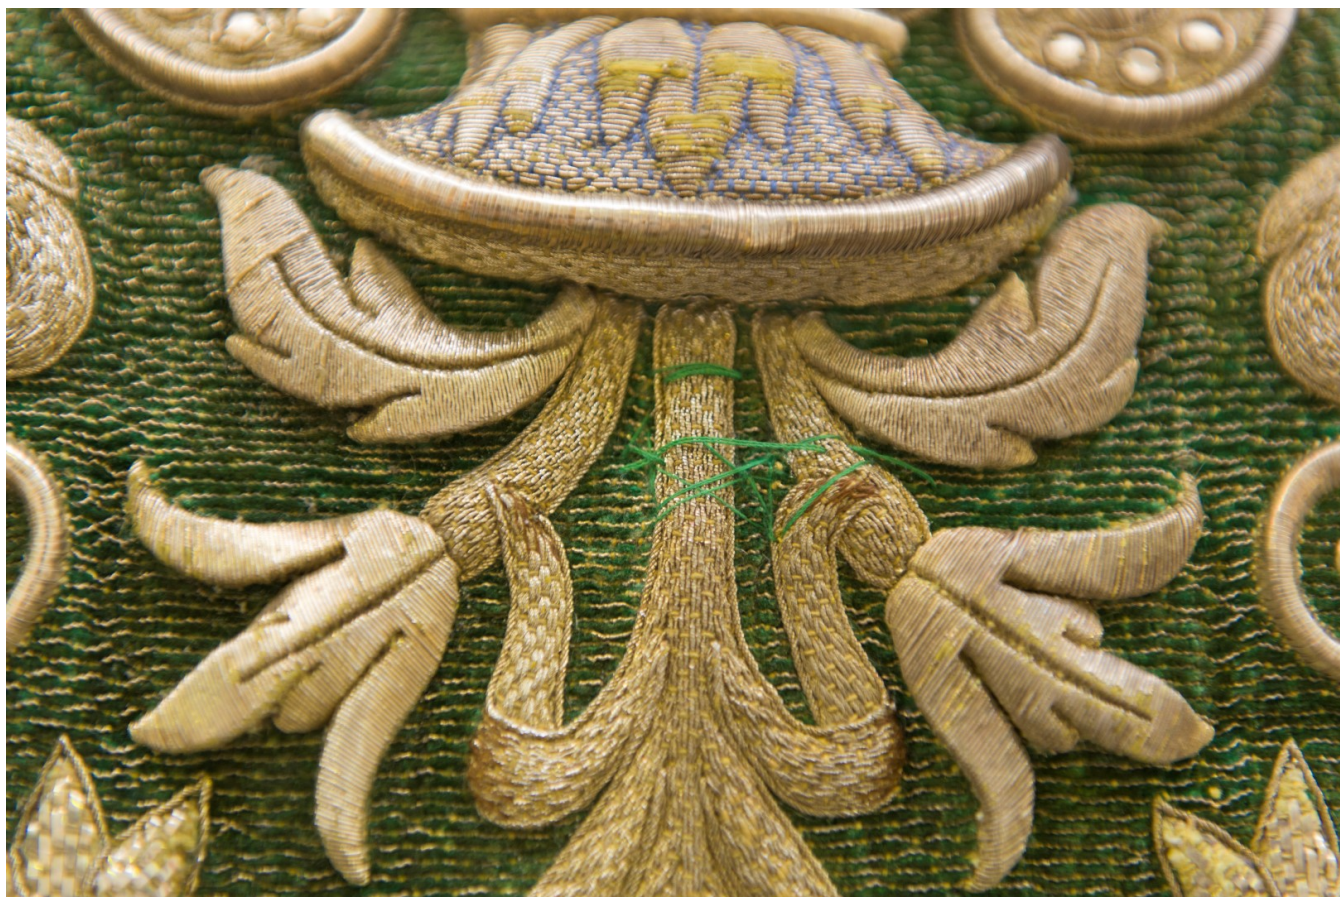
Figura III.2.36

INTERVENCIONES ANTERIORES. Cosidos anclados a la zona de los bordados.

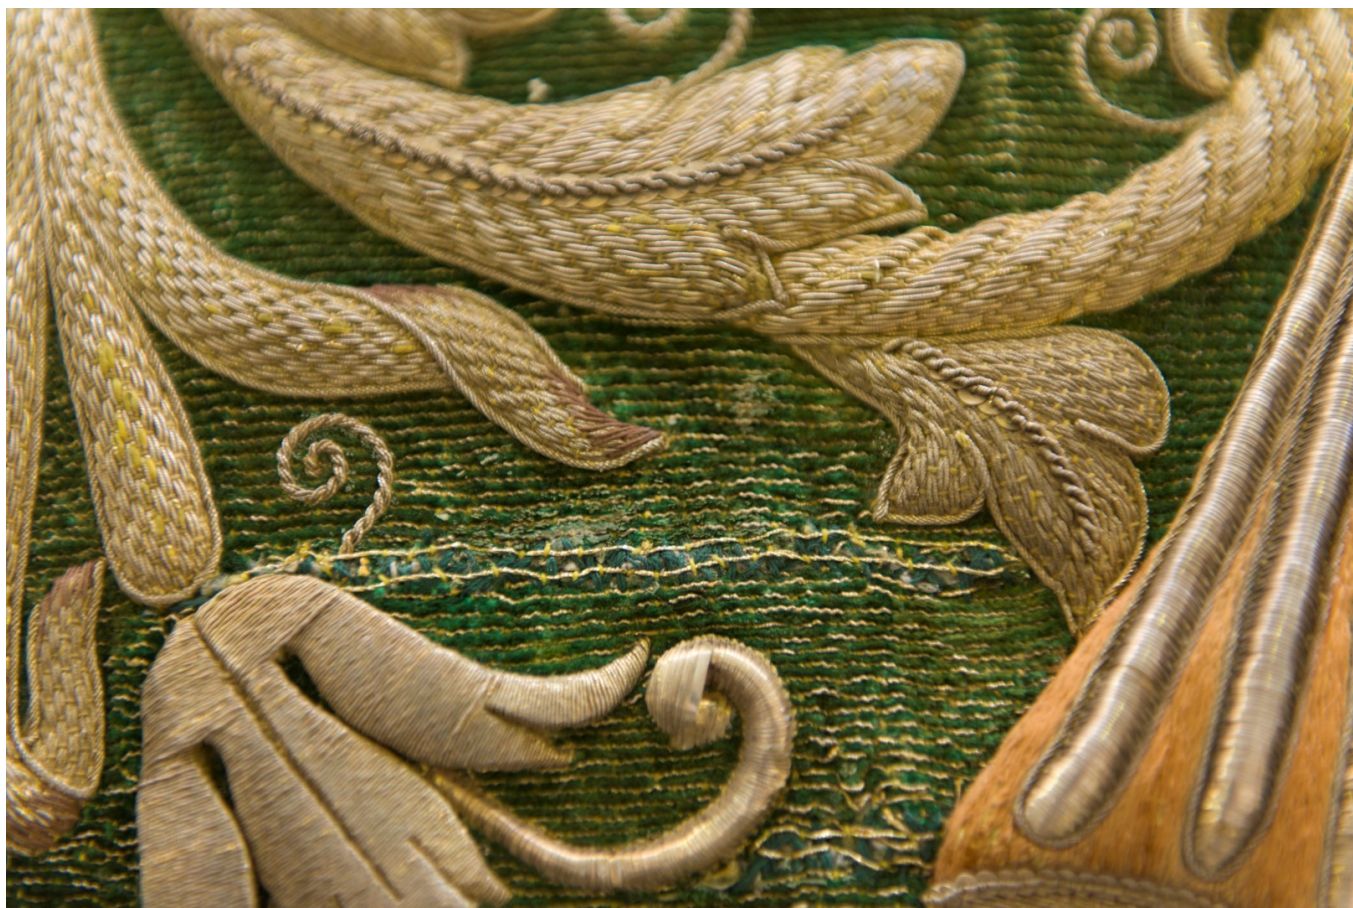
Figura III.2.39

INTERVENCIONES ANTERIORES. Fijación de hilos metálicos sobre fondo del terciopelo.

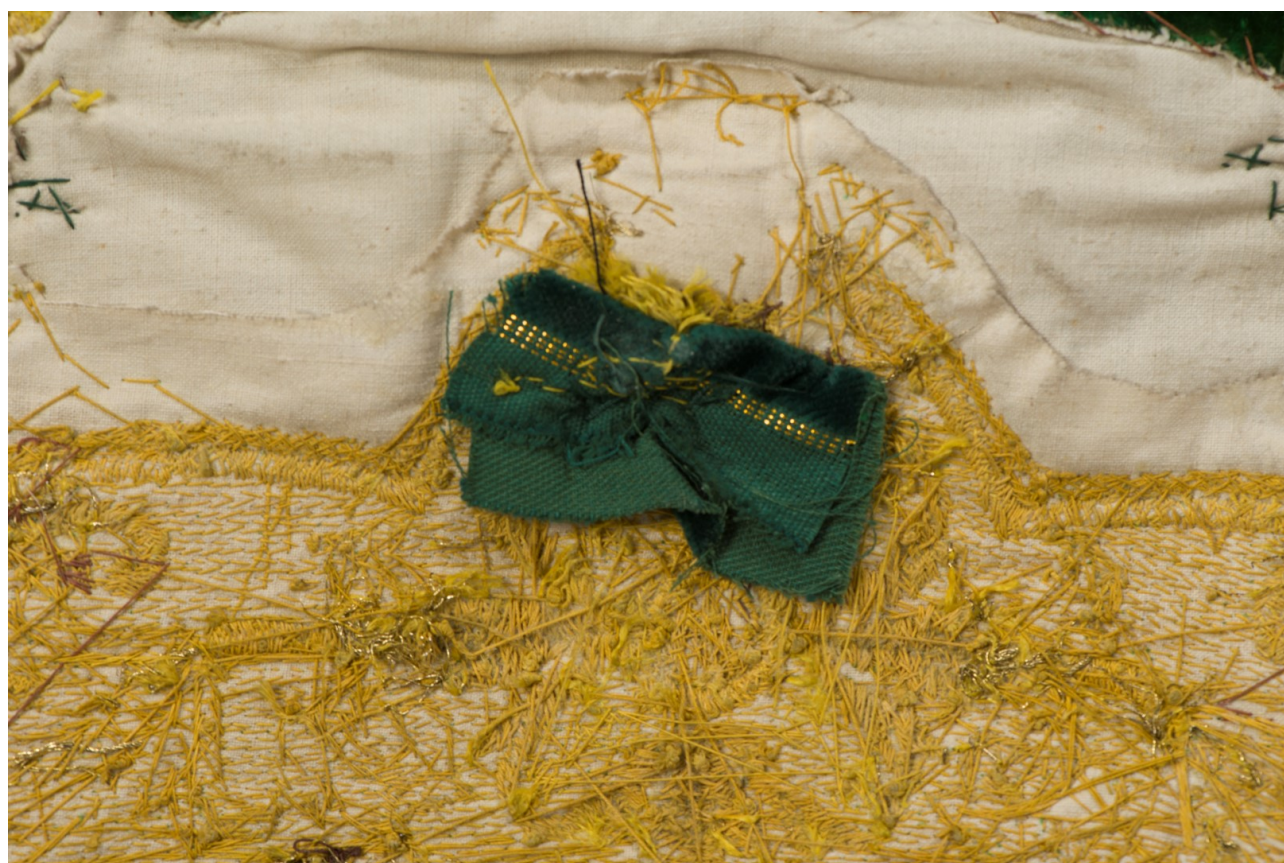
Figura III.2.40

- Parches. Se dispusieron una serie de parches de refuerzo en las zonas que coincidían con algunas de las roturas del terciopelo, al ser partes afectadas por la tensión que habían creado las argollas empleadas en el sistema de suspensión de la obra. Se trataba de soportes de terciopelo verde, que intentaban aproximarse al tejido original en cuanto a textura y color. Para el anclaje de estos elementos se empleaban hilos amarillos y verdes. En la zona del ojal superior aparecían dobles parches con objeto de reforzarlo, uno de terciopelo, con ligeras diferencias con respecto a los ubicados en las zonas coincidentes con las argollas y otro de un tejido sintético rígido blanco que confería rigidez.

INTERVENCIONES ANTERIORES. Disposición de parches de refuerzo de terciopelo en la zona que coincide con las argollas del forro.

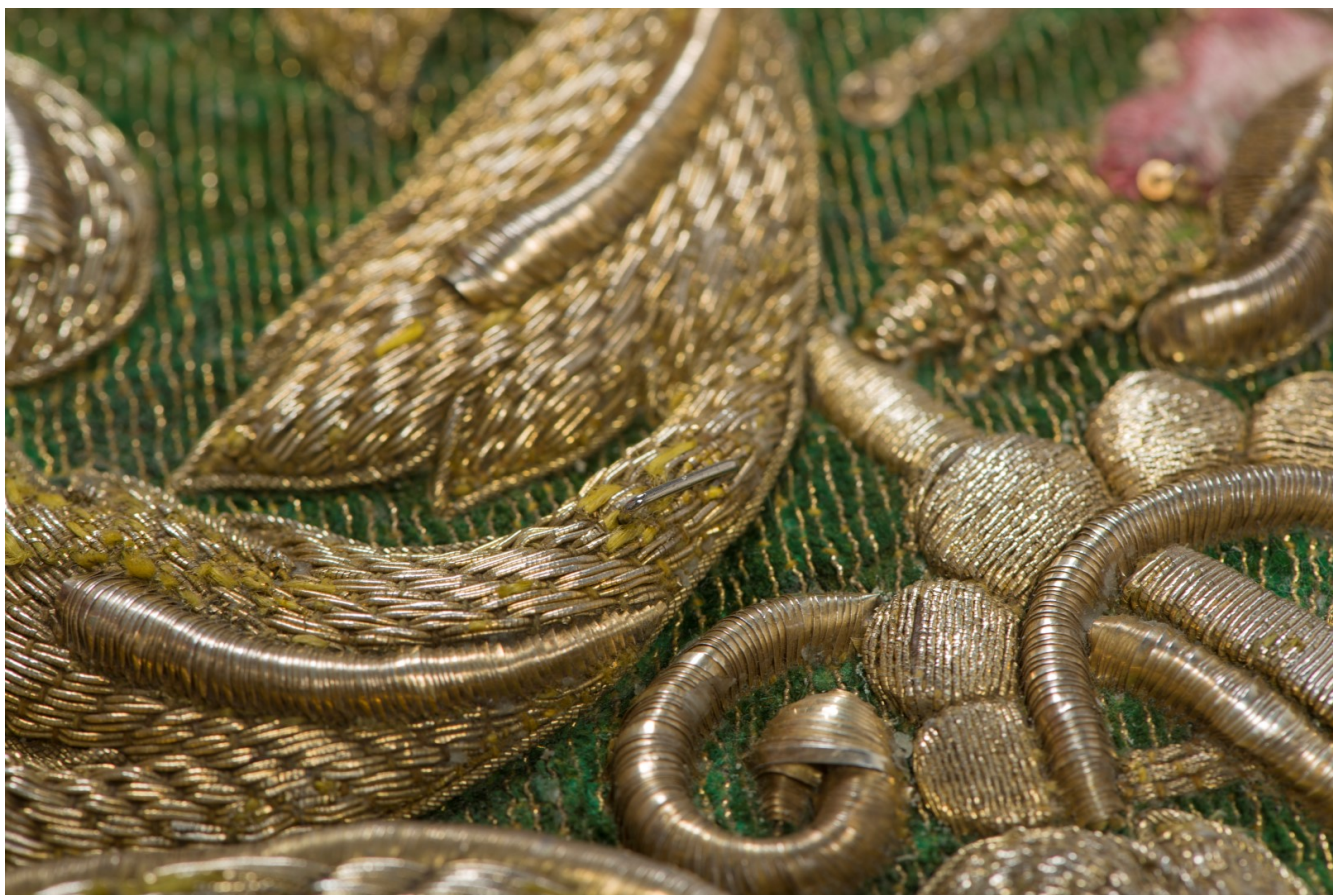
Figura III.2.41

INTERVENCIONES ANTERIORES. Aplicación de grapas en las zonas del bordado.

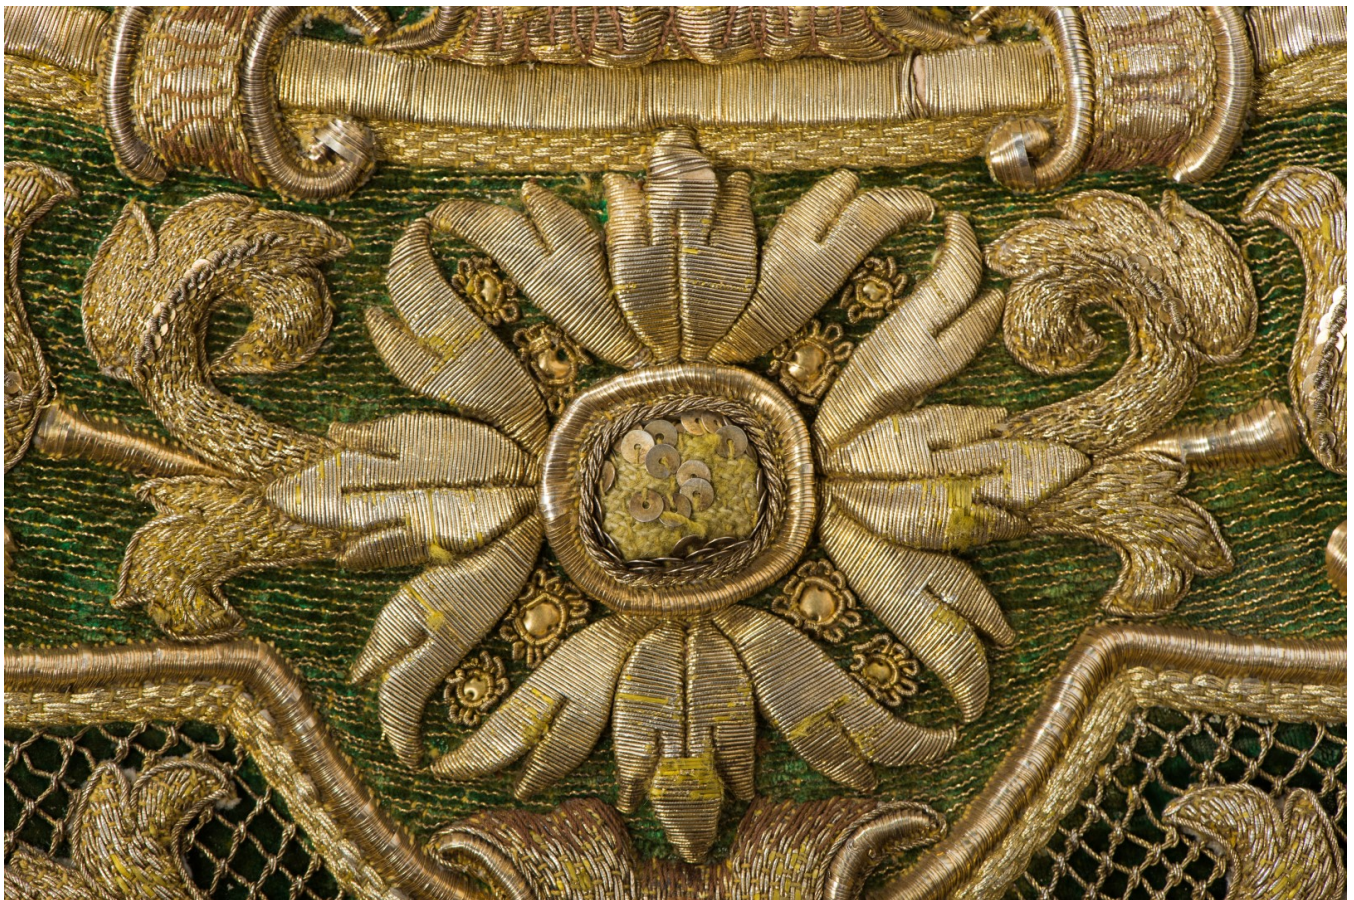
Figura IV.1

ALTERACIONES. Pérdidas de hilos y elementos metálicos del bordado.

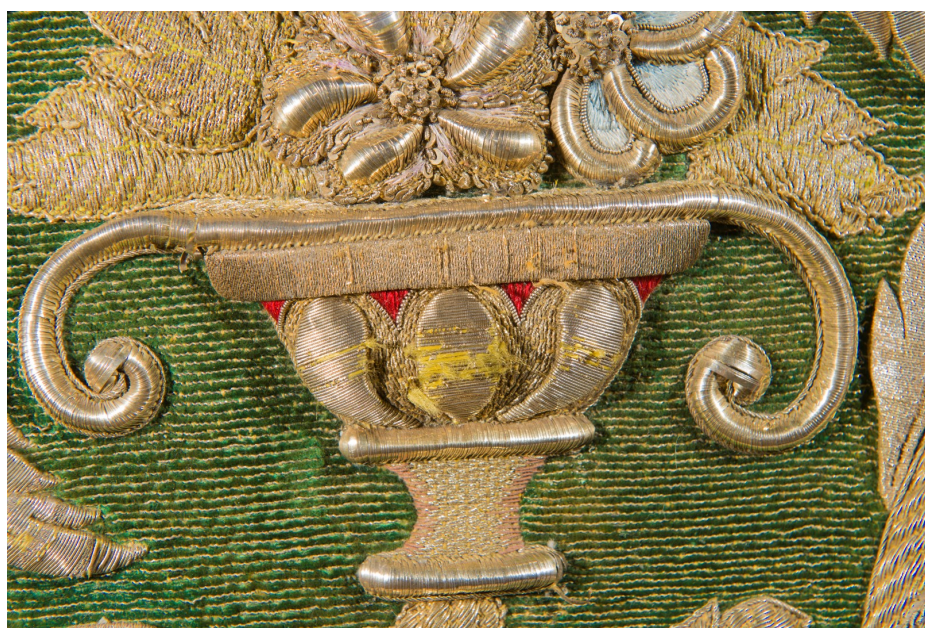
Las roturas de las cartulinas del bordado habían producido incluso la pérdida de los hilos metálicos que las cubrían. Esta situación se daba debido a la situación de pliegues, deformaciones y tensiones a los que se somete el bordado por el uso y la funcionalidad de este elemento. En casos más extremos se había perdido incluso el propio material de relleno en algunas partes.

ALTERACIONES. Pérdidas de hilos y elementos metálicos del bordado, roturas de cartulinas y desgastes.

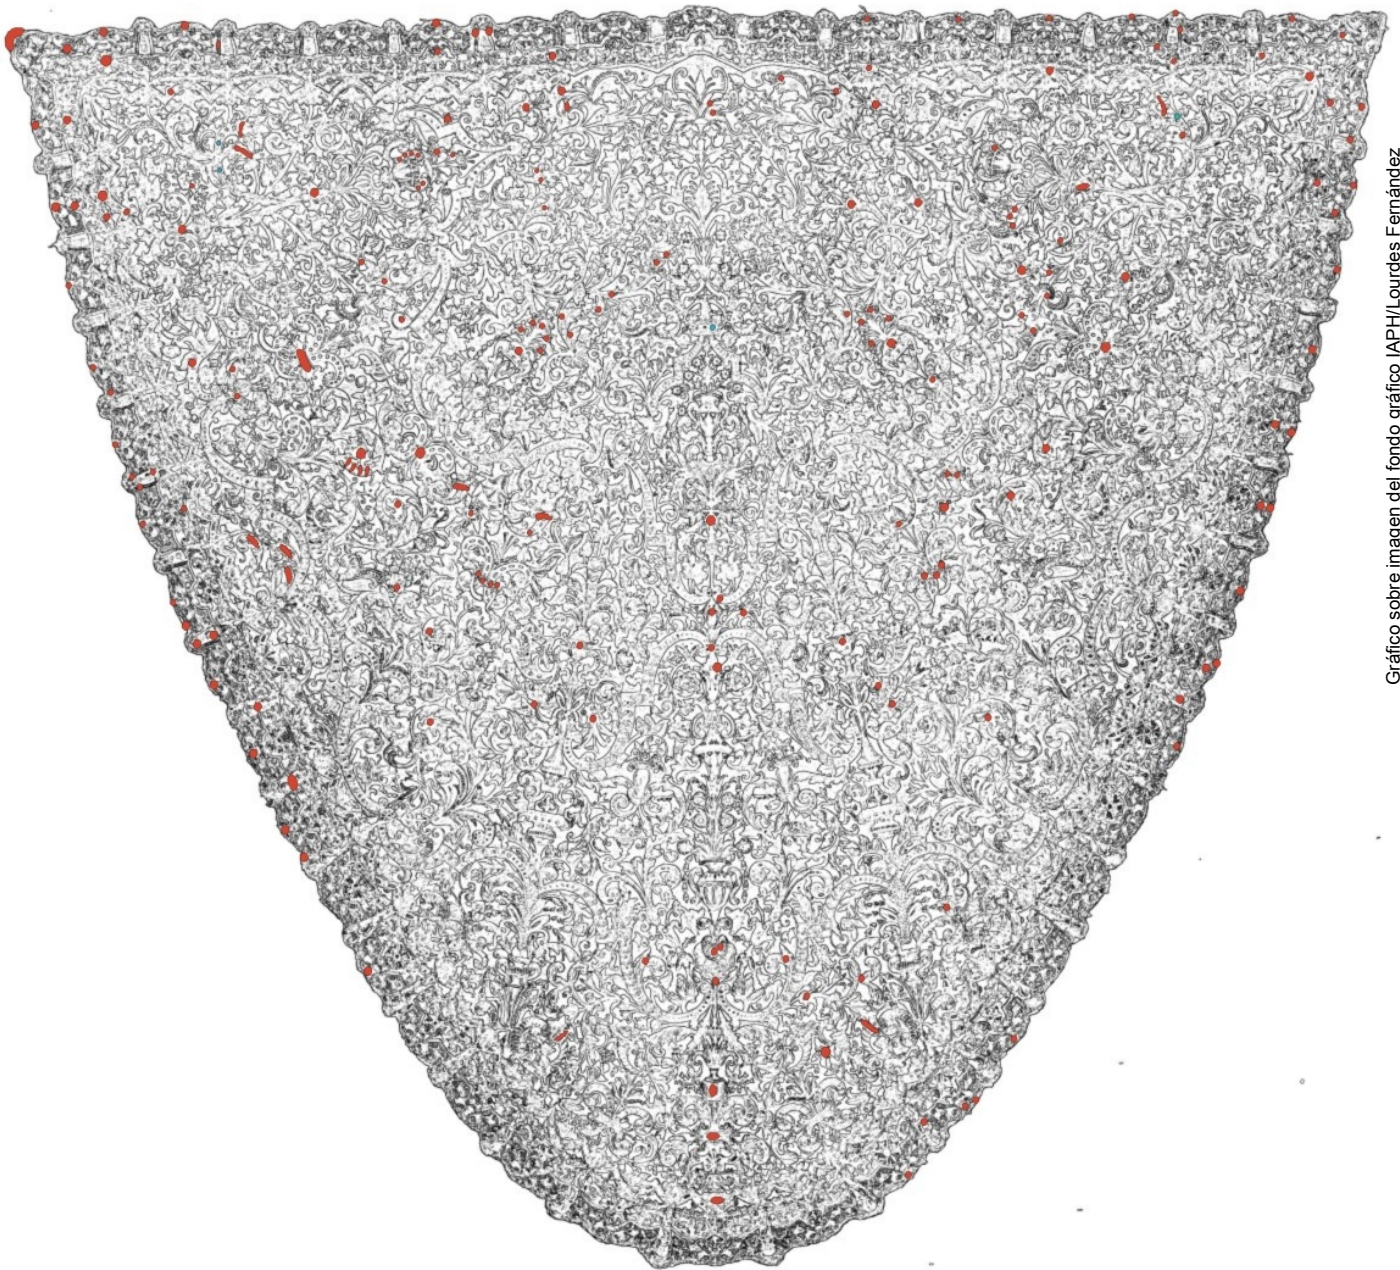
Figura IV.5

ALTERACIONES. Lagunas, pérdidas de hilos y elementos del bordado.

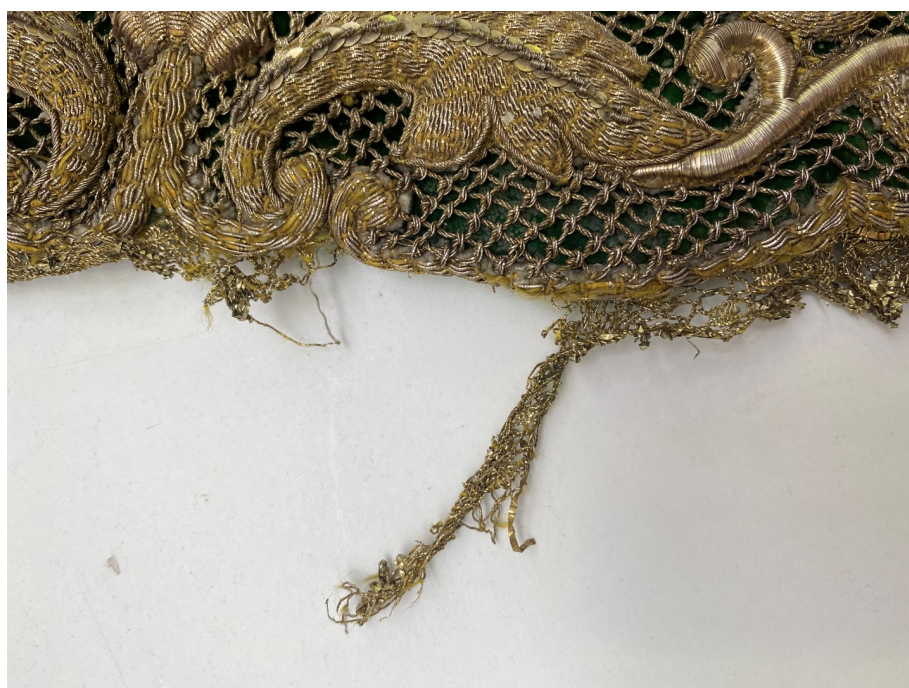
La blonda de malla de bolillos exterior es la que se encuentra en peor estado de todos los elementos del conjunto. Además de las pérdidas en ciertos tramos, presentaba gran cantidad de roturas en las partes que se mantenían.

ALTERACIONES. Zonas de pérdidas completas de la blanda de malla perimetral, lagunas puntuales y roturas.

Para el desmontaje de la blonda perimetral fue necesario eliminar el hilo amarillo que la mantenía unida al conjunto. La idea era almacenar convenientemente este elemento para proceder a realizar otra de las mismas características que la actual, debido al elevado grado de deterioro que presentaba que le impedía mantener su función.

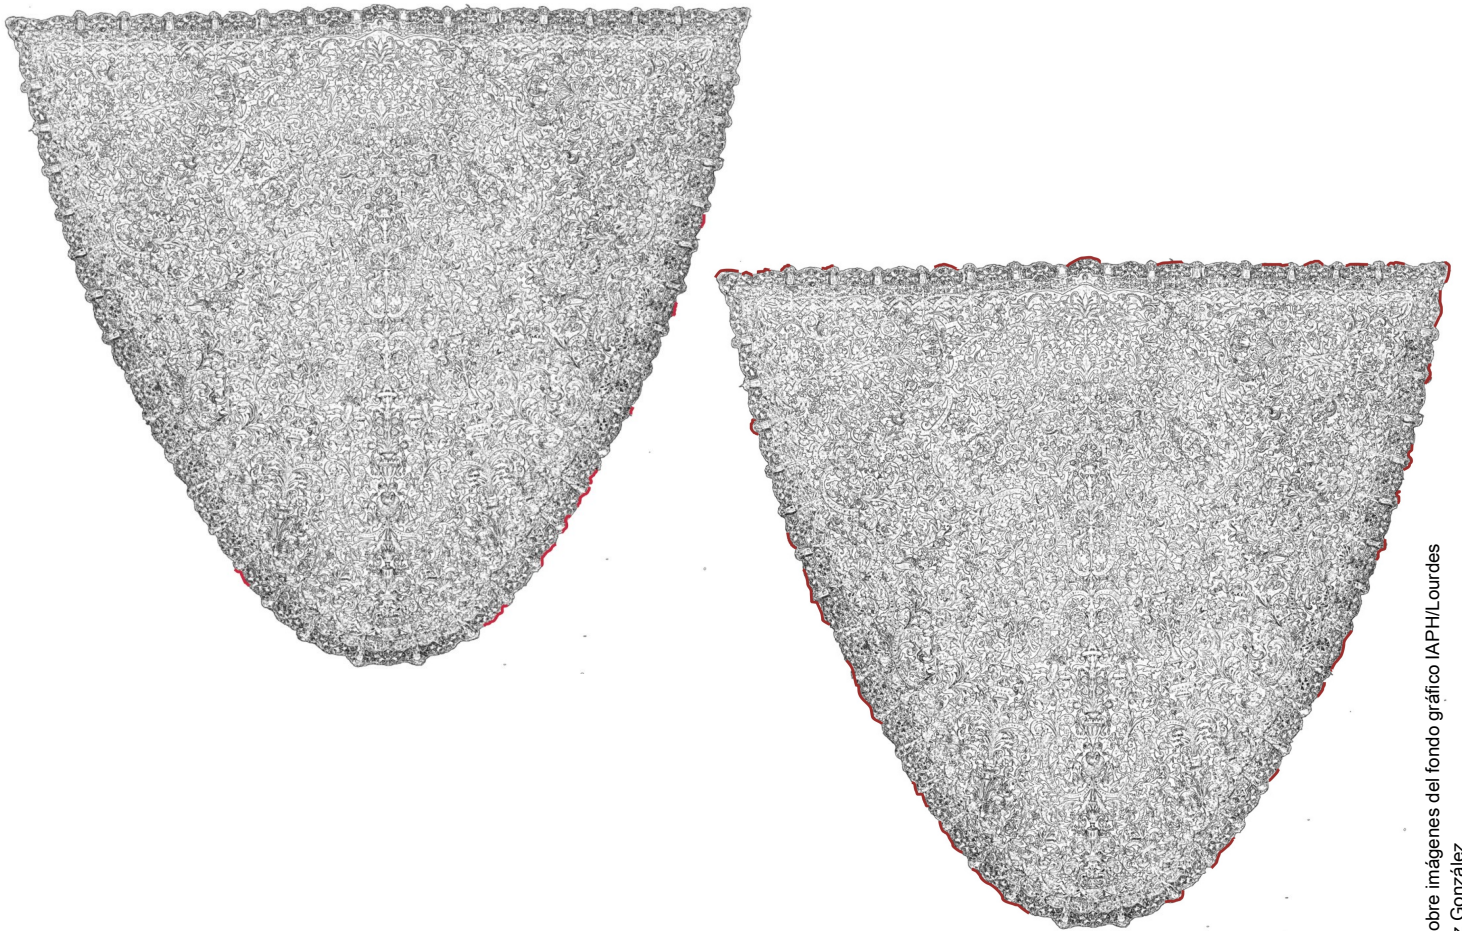
Figura IV.7

ALTERACIONES. Pérdidas completas de la blonda de malla perimetral y zonas con lagunas y roturas.

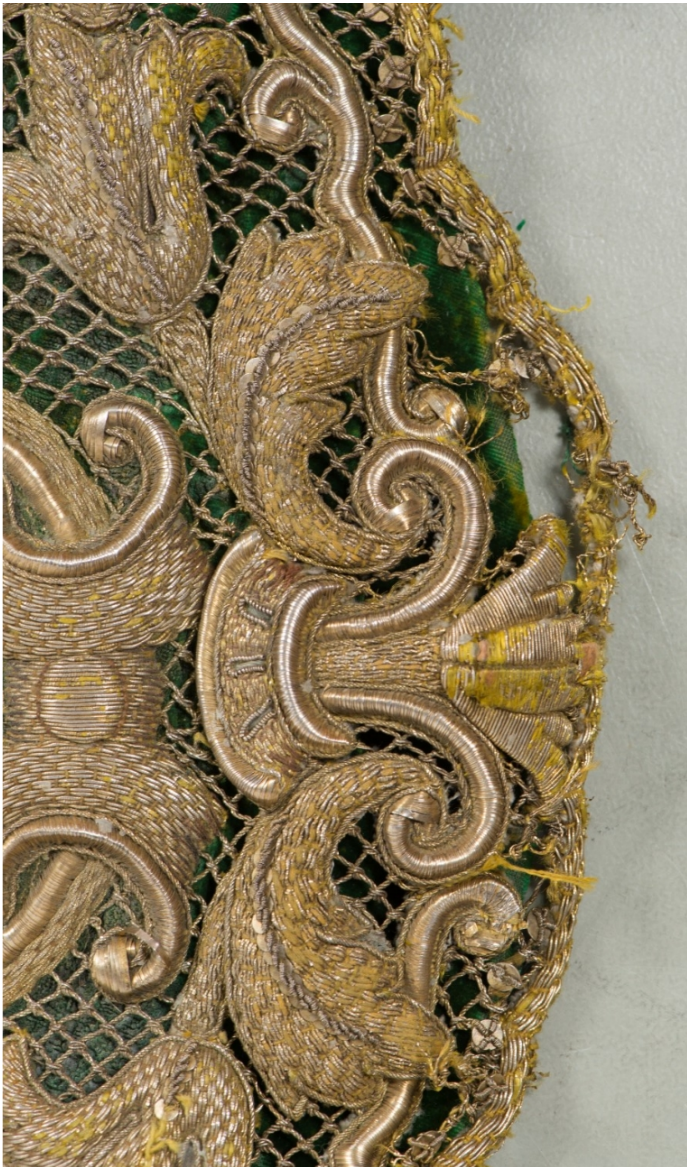
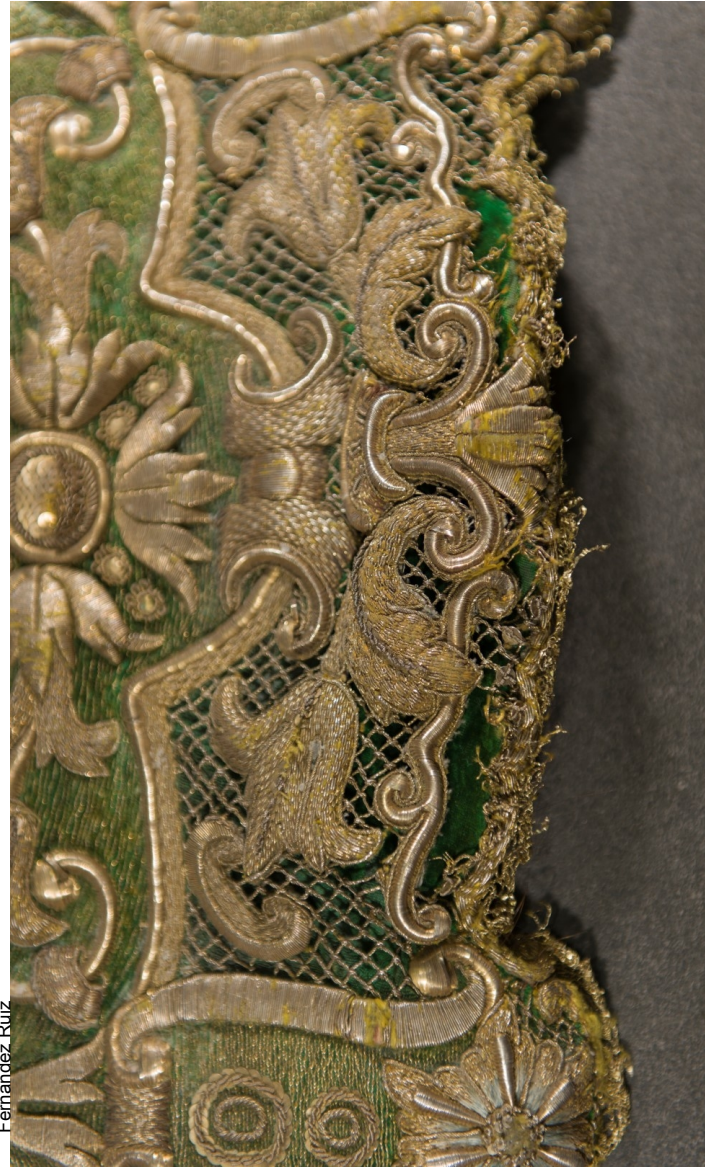
ALTERACIONES. Pérdidas y desgarros de la zona de la malla perimetral

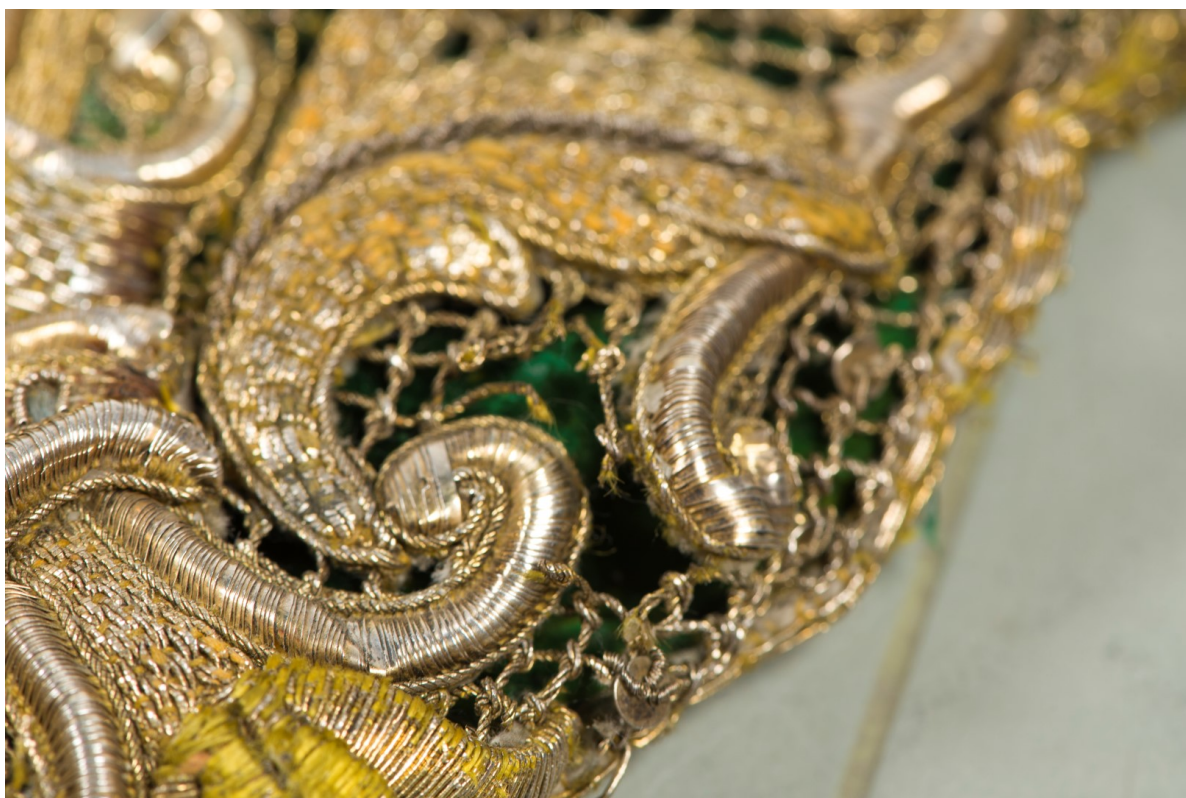
Figura IV.9

ALTERACIONES. Pérdidas, roturas y desgarros de la zona de la malla perimetral.

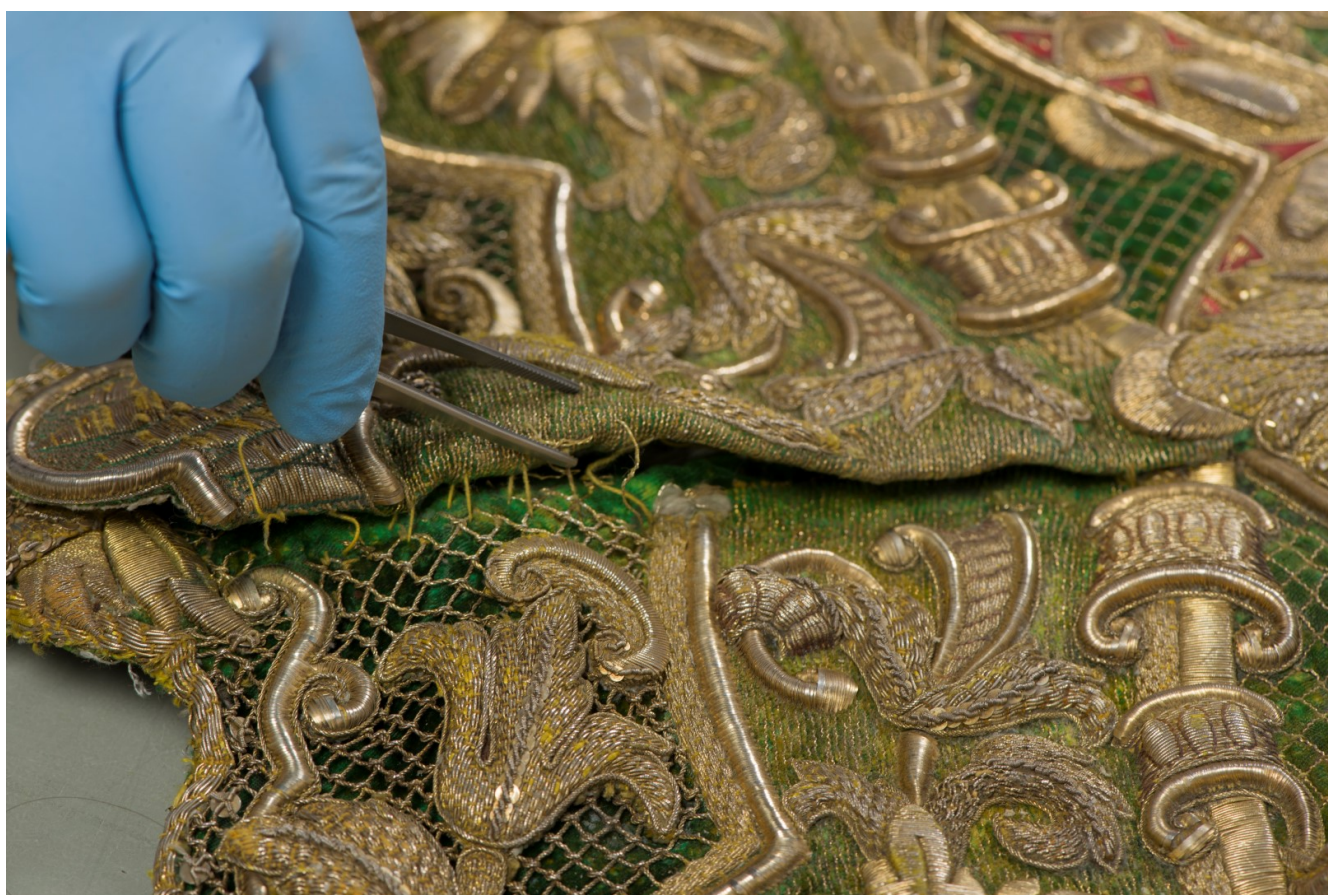
Figura IV.10

ALTERACIONES. Descosidos en la zona de la corbata.

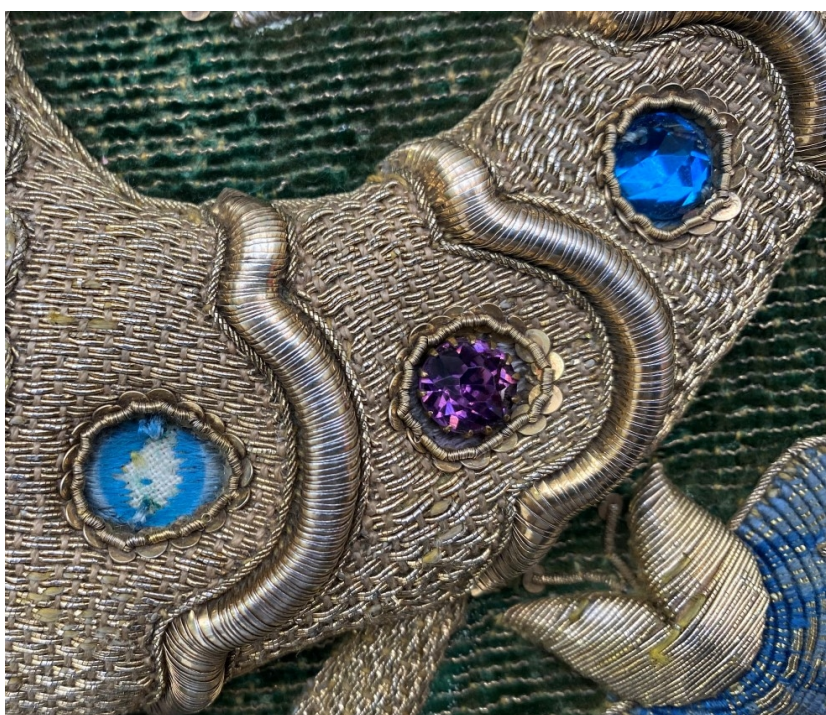
ALTERACIONES. Levantamientos, roturas y pérdidas de elementos de pedrería de los bordados.

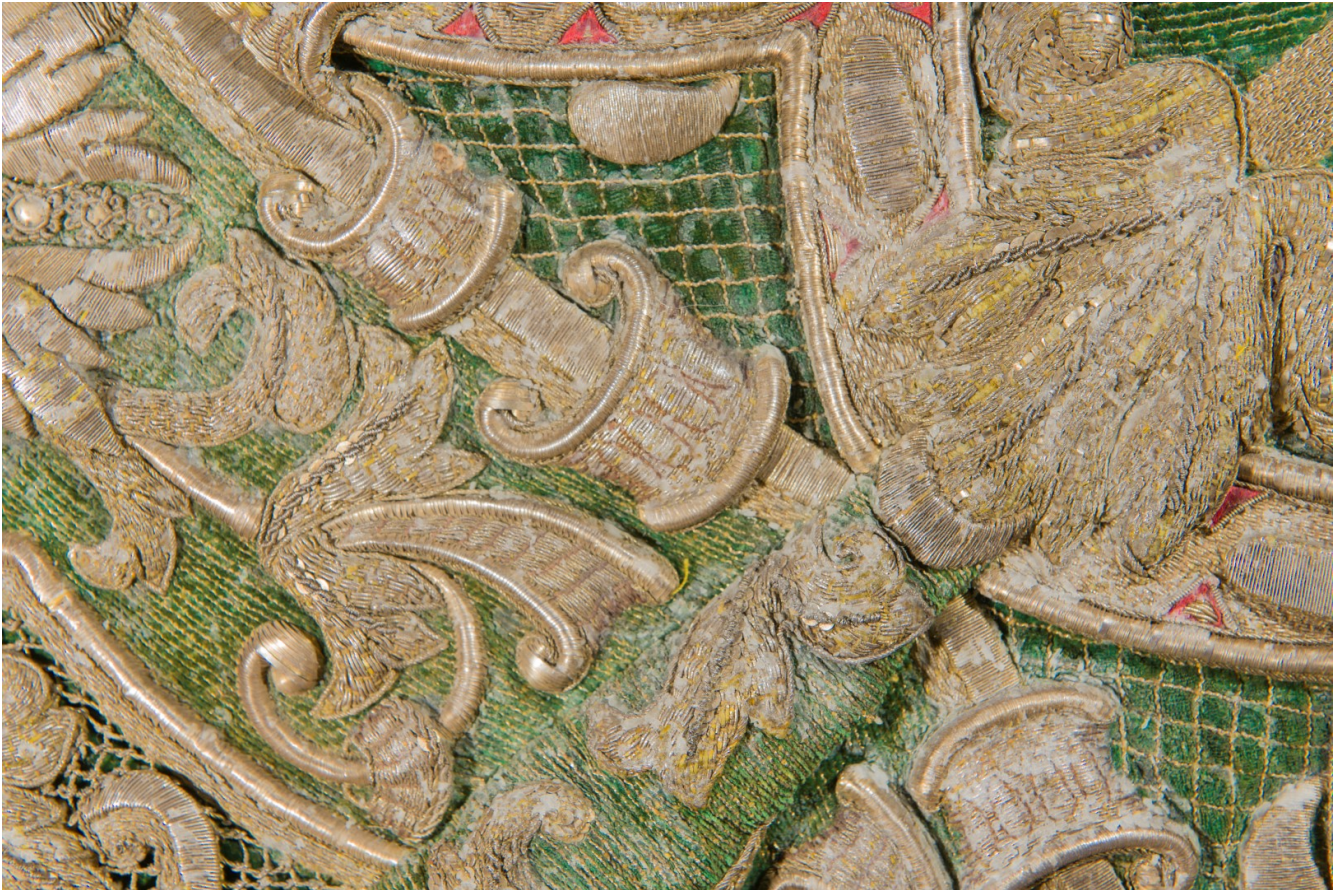
Figura IV.13

ALTERACIONES. Depósitos y acumulación de suciedad en tejidos y bordados.

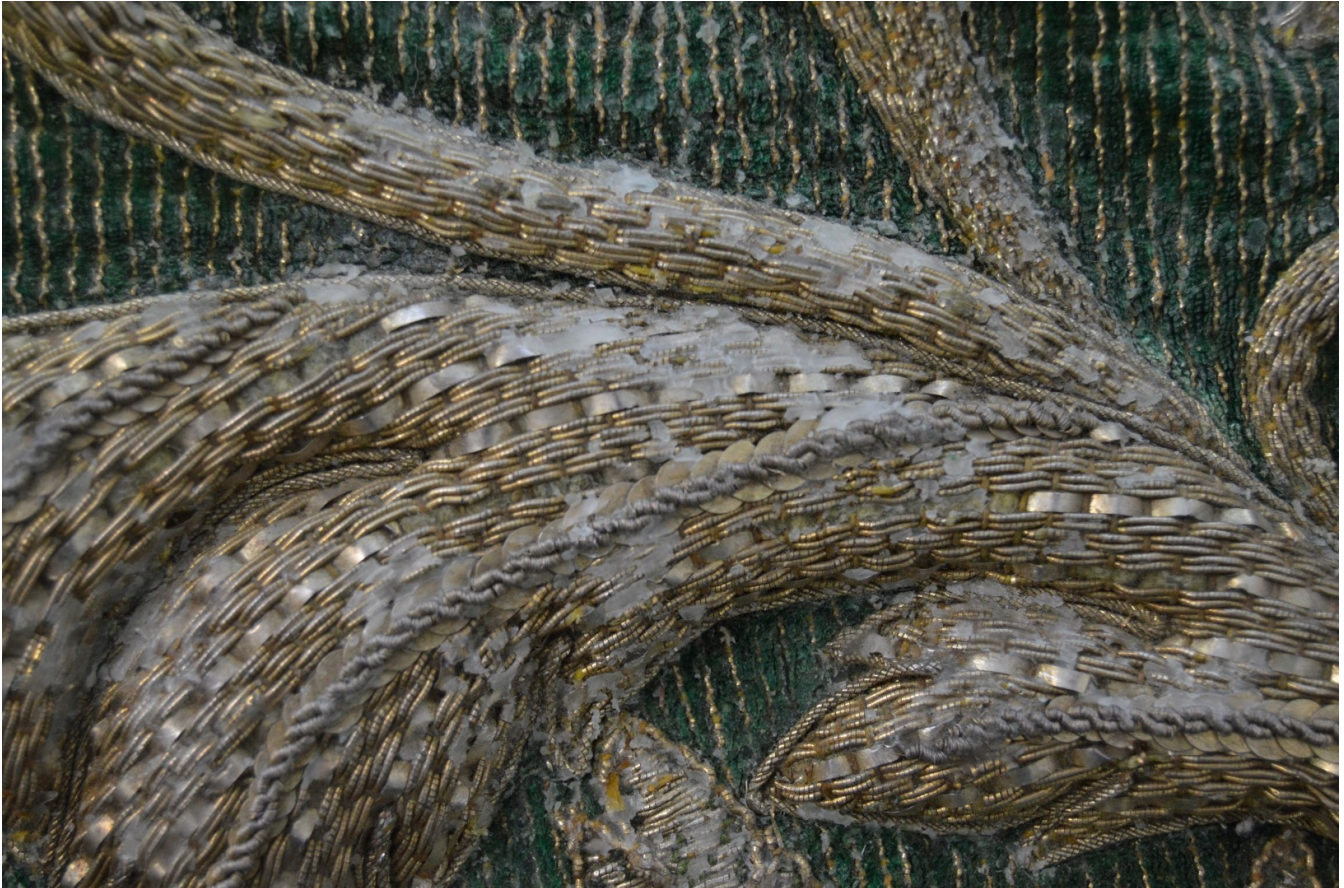
Figura IV.16

ALTERACIONES. Depósitos y acumulación de suciedad en tejidos y bordados.

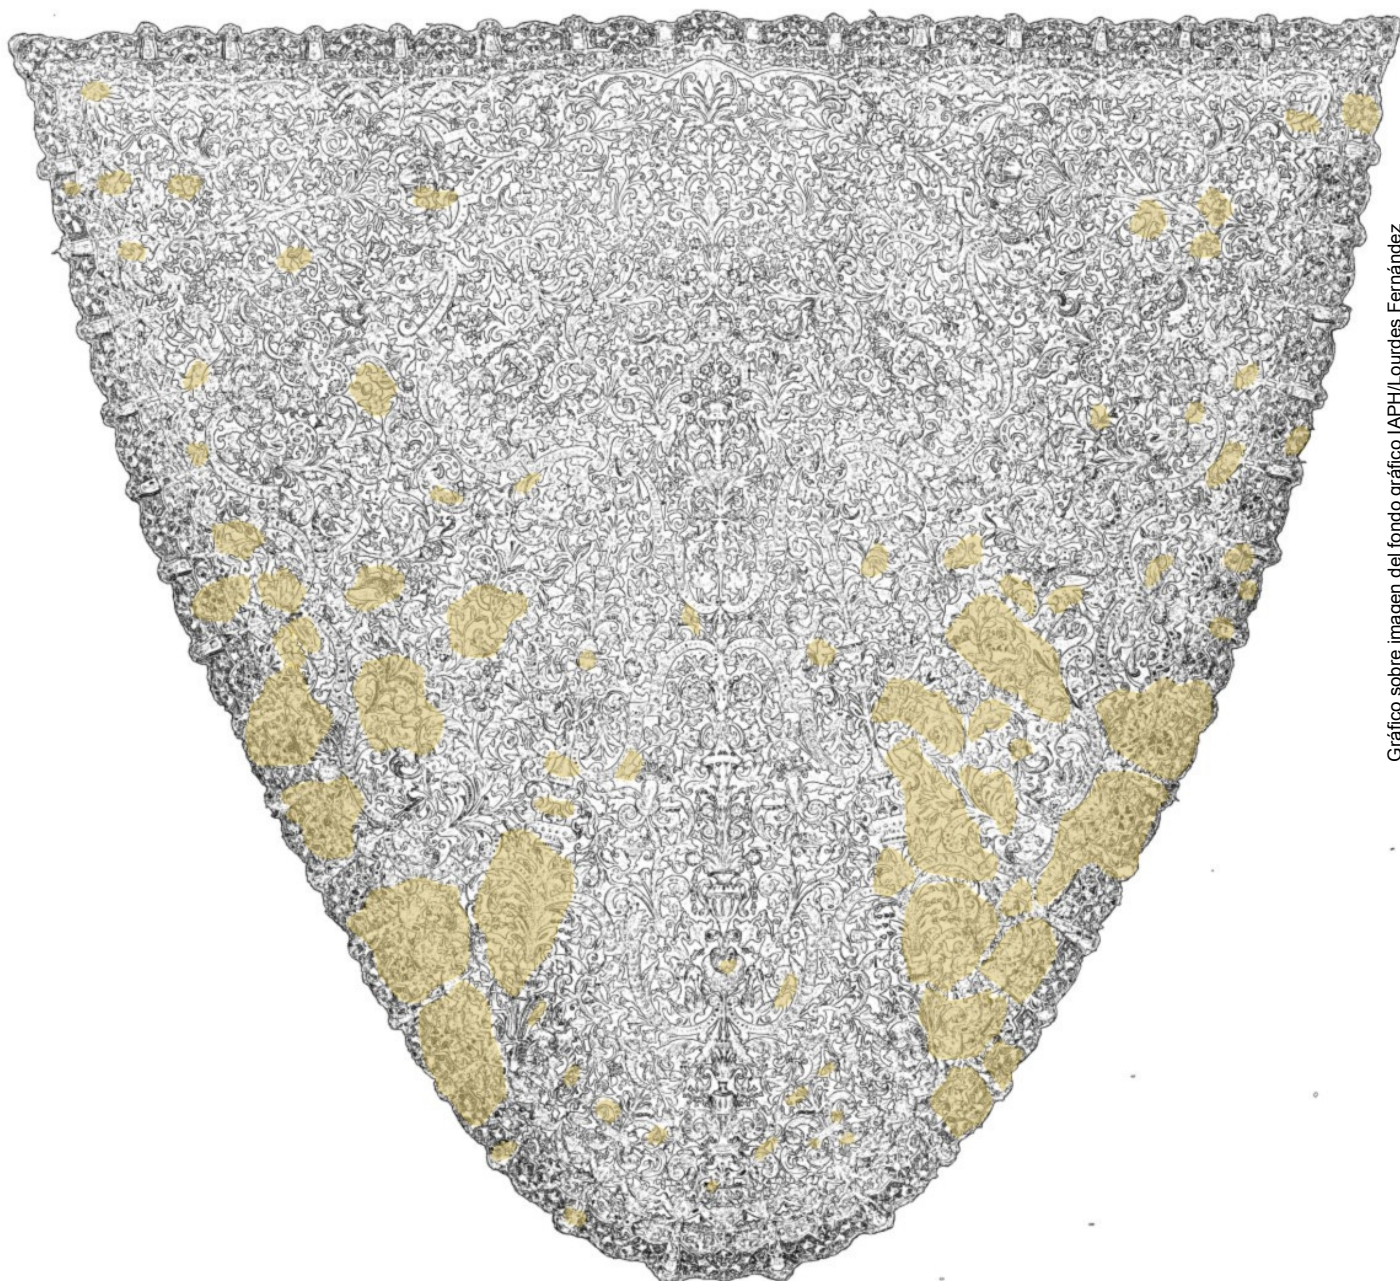
Figura IV.17

ALTERACIONES. Depósitos y acumulación de restos de cera en tejidos y bordados.
