## Memoria final

Título expediente: “Tratamientos de conservación-restauración del o/I Ecce Homo”.

Anónimo. Primer tercio del siglo XVII.

Julio, 2018

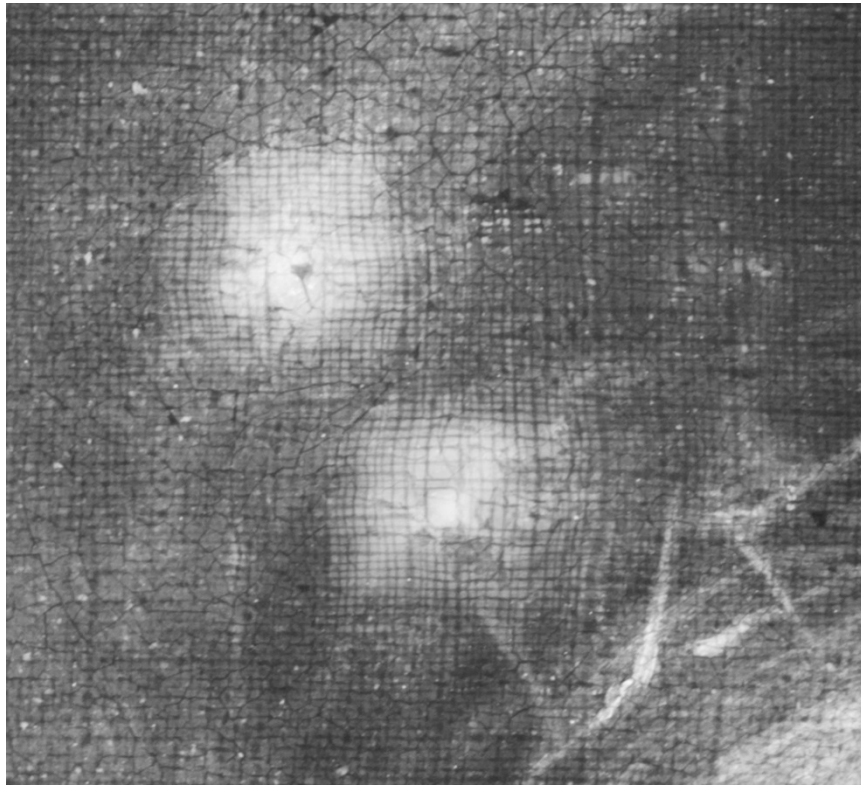
Figura II.2.7

Estudio radiográfico de la zona superior izquierda donde se observan craquelados diferenciados por la inclusión en el reverso de dos empastes muy duros

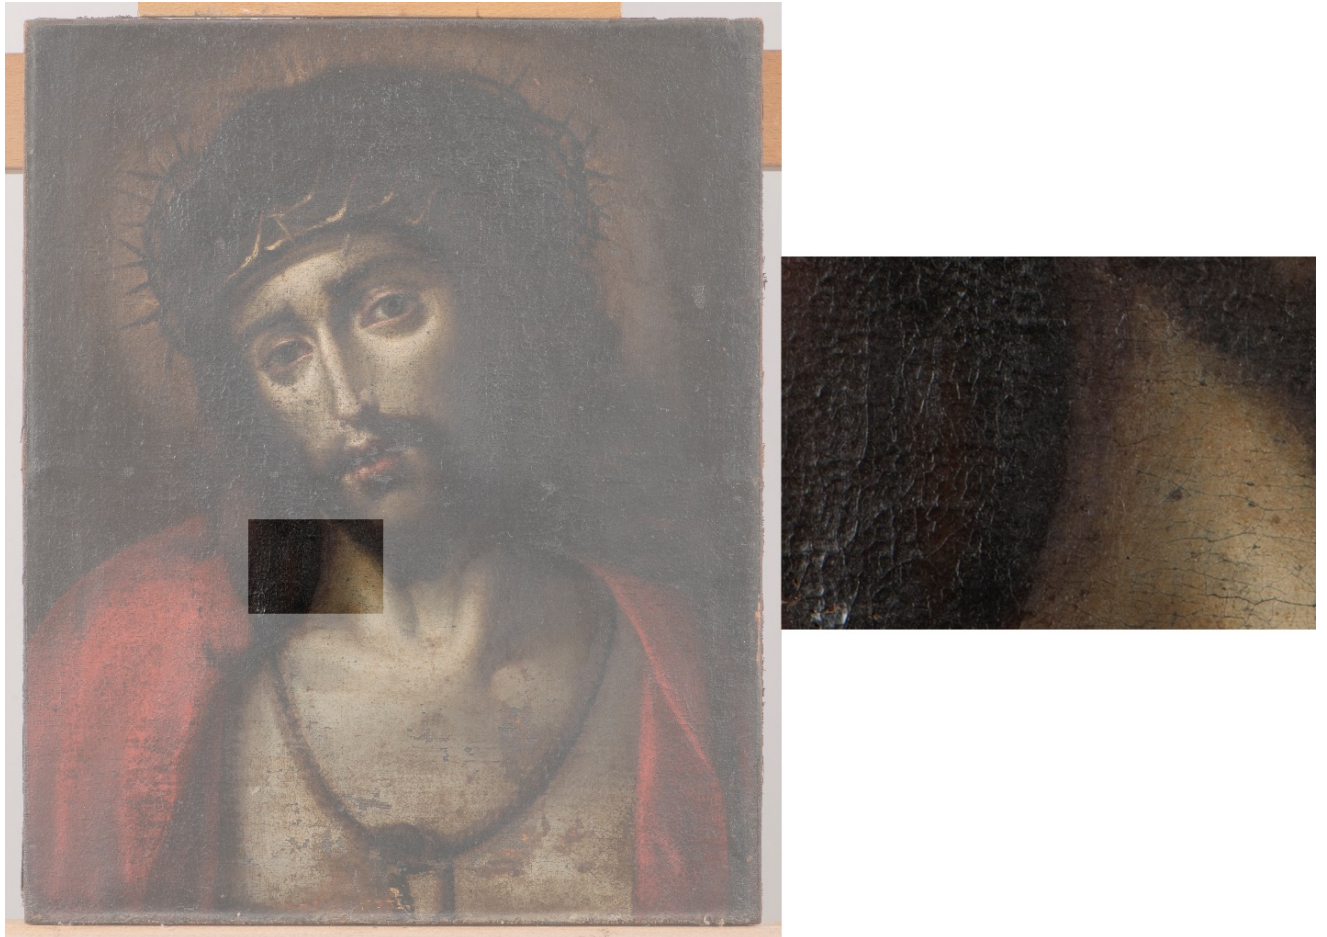
Figura II.2.8

El cuarteado del estrato de preparación se transmite a la película pictórica, variando su tamaño según las zonas. Más pequeño en la zona del rostro donde la pincelada se aprecia más fina y de mayor tamaño en el resto de la obra. Este cuarteado también es muy diferenciado en cuanto a su textura, ya que es más acusado en las zonas oscuras. Principalmente en el cabello se muestran cazoletas más levantadas comparativamente al resto (Figura III.2.8).

Comparativa entre el cuarteado de zonas claras y oscuras

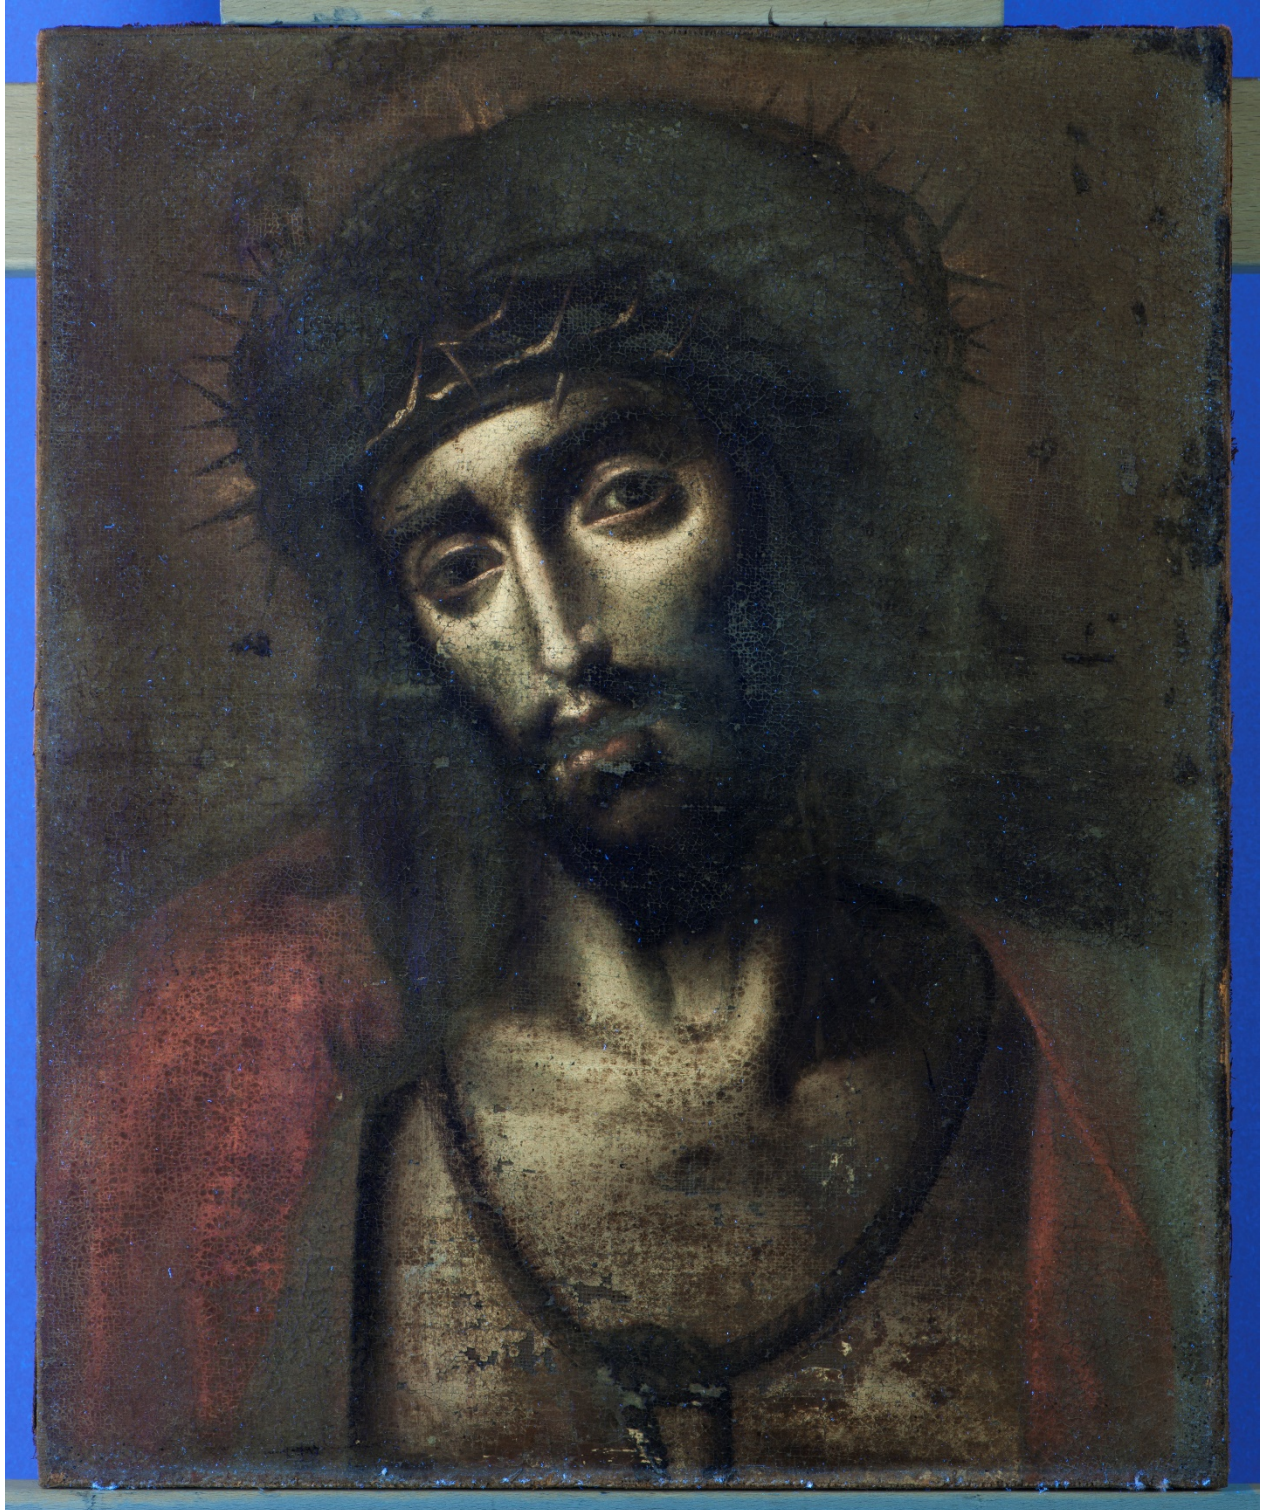
Figura II.2.9

En el examen con luz ultravioleta (Figura III.2.9) se detectan diversas intervenciones según las distintas absorciones de los materiales a esta radiación. Por un lado, se observan diferencias entre la zona del pecho, el rostro y parte de la corona de espinas que parecen haber sufrido una limpieza selectiva. La distinta absorción de la luz ultravioleta en los distintos repintes y en la capa de barniz, hace posible diferenciar las distintas épocas en las que se realizan. Se han podido diferenciar varias intervenciones realizadas en épocas diferentes, con una capa de barniz intermedia entre ellas.

Examen con luz ultravioleta

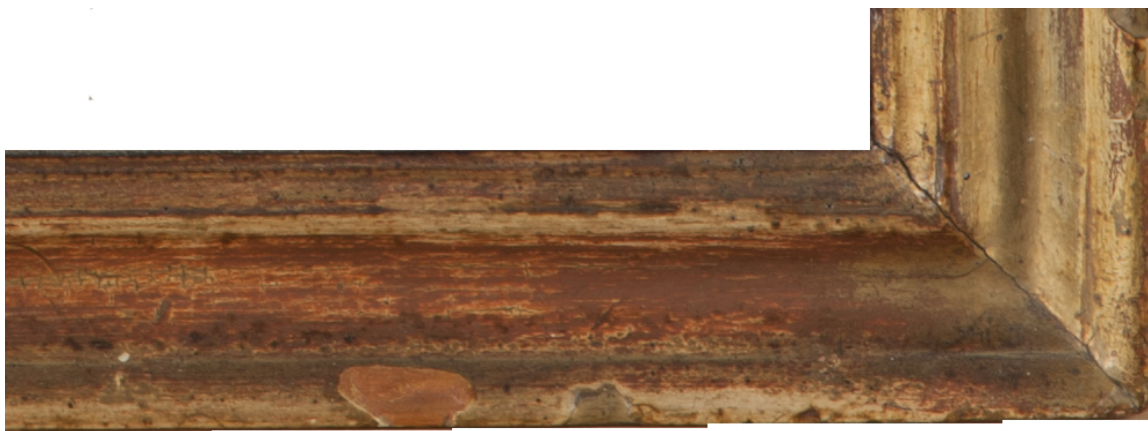
Figura IV.1

- Desprendimientos de bol y dorado en diversos puntos de la obra: en la zona inferior en su mayoría se trata de la pérdida del dorado quedando al descubierto el bol rojo y en algunas zonas la preparación blanca (Figura V.1).
- Pequeñas grietas coincidentes con las uniones entre los distintos largueros que lo conforman.
- Depósitos superficiales: son de mayor entidad en la moldura inferior.
- Repintes de color amarillento que se sitúan en diversos puntos de zonas con pérdidas de las distintas capas del dorado (Figura V.2).
- Manchas oscuras propias de repintes que han virado de color junto con la acumulación de suciedad.

Daños en el anverso del marco, pérdidas de distintas capas del dorado

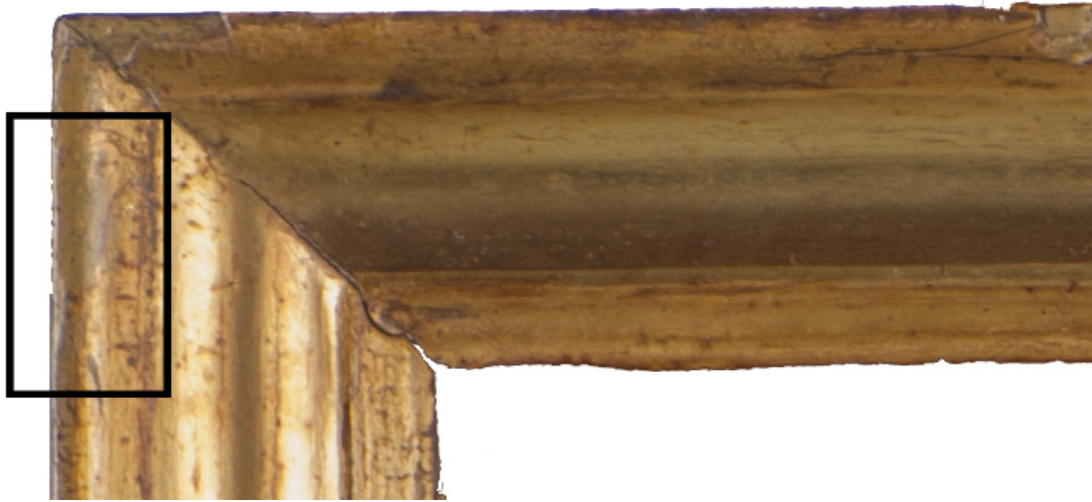
Figura IV.2

Repintes sobre el dorado con el que se ejecuta la decoración del marco

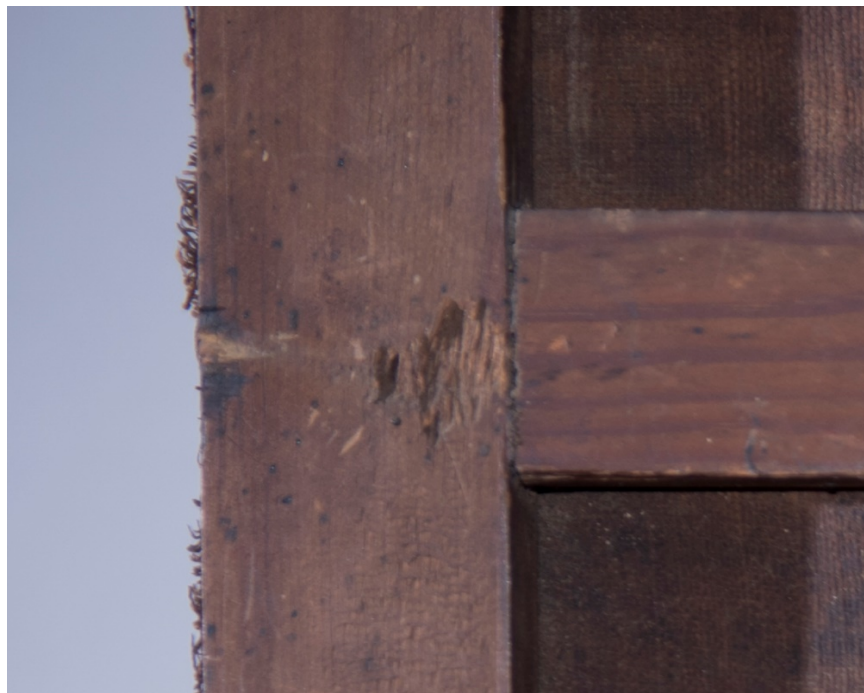
Figura IV.3

- Daños en las zonas donde se encontraba el sistema de retención por clavos del bastidor, que han ocasionado arañazos y pérdidas en estos puntos (Figura V.3).

Daños en el bastidor por el sistema de sujeción al marco

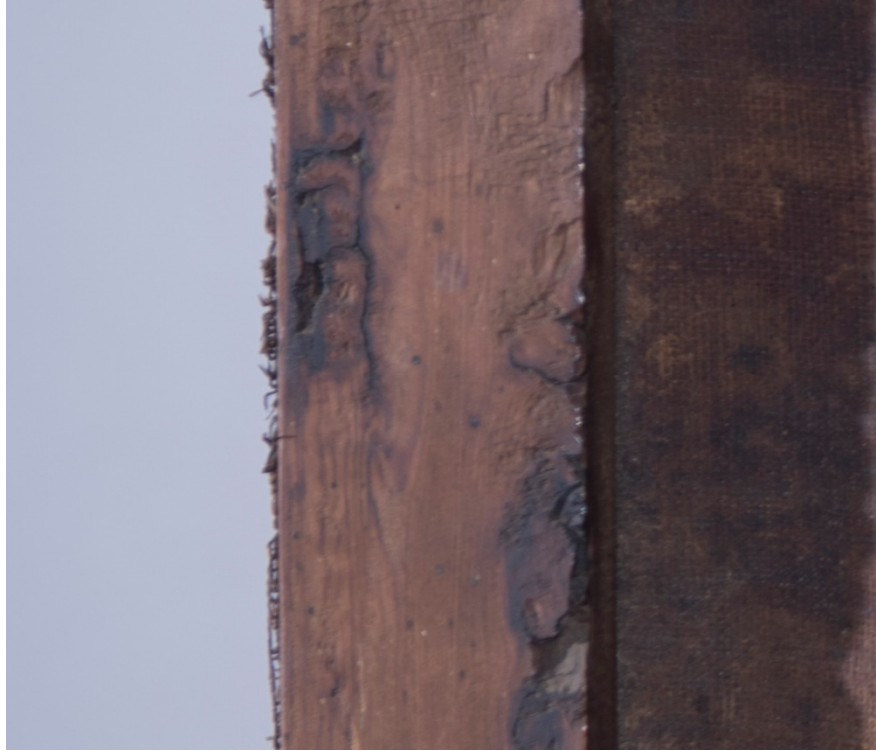
Figura IV.4

- Daños producidos por la presencia de nudos y exudaciones derivadas de la madera con acumulaciones de color oscuro en estos puntos (Figura V.4)
- Suciedad acumulada en los largueros sobre todo en el inferior. Esta suciedad se encontraba muy adherida a la madera del bastidor e incluso, en zonas puntuales, al reverso del reentelado.

Daños en el bastidor por la presencia de nudos y ciertas exudaciones de la madera

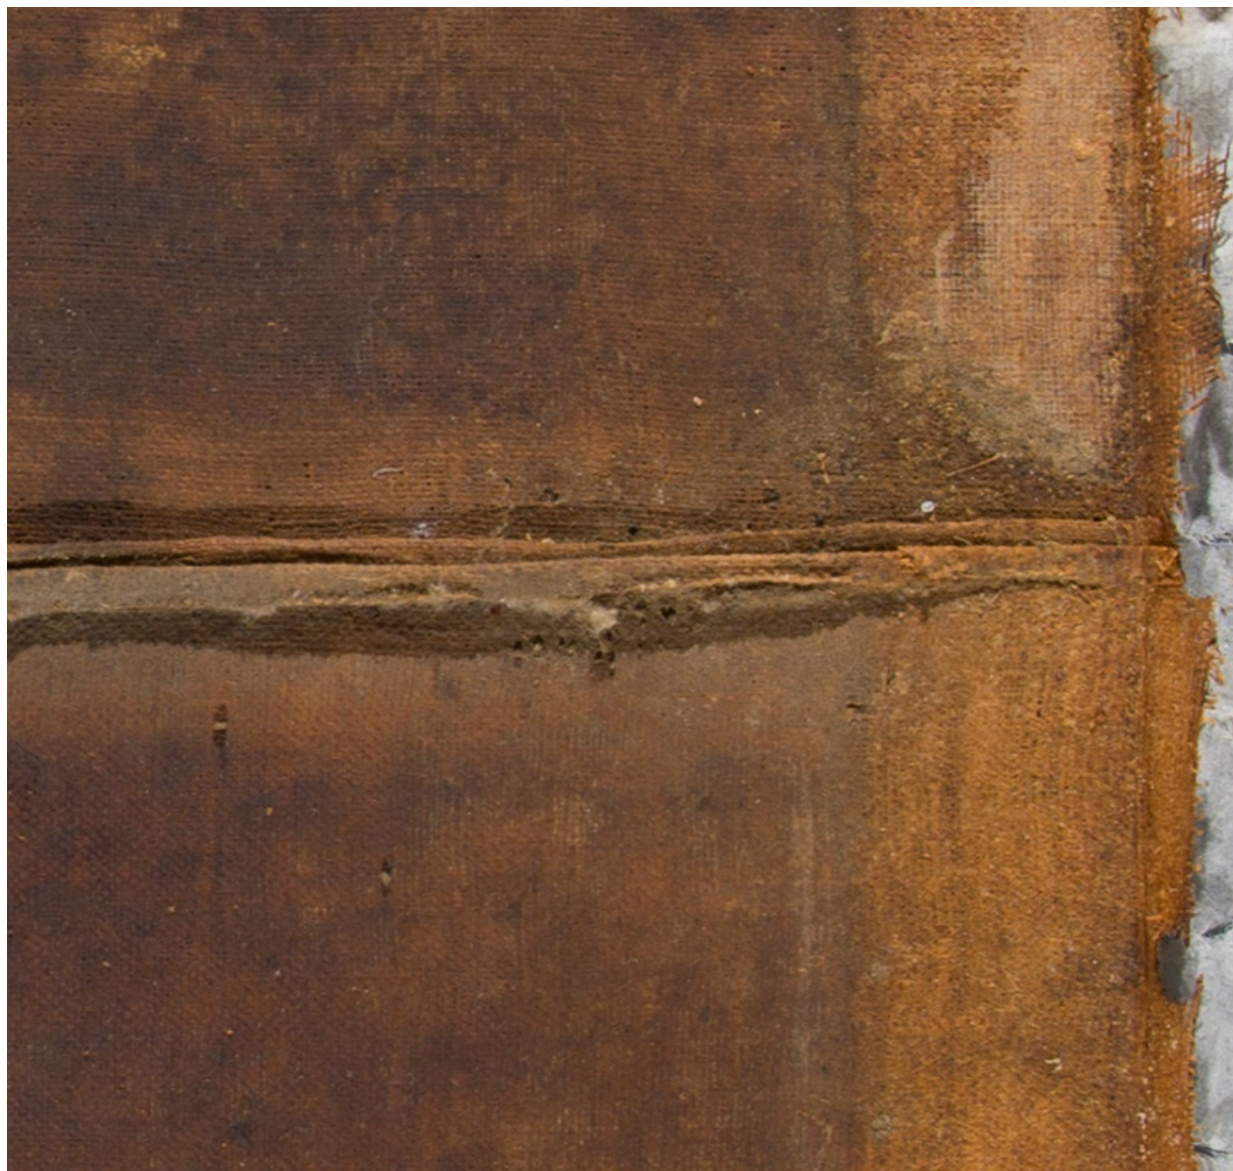
Figura IV.5

Estado de conservación del reentelado con acumulación de suciedad general muy acusada en la zona inferior y la costura. Oxidación de la tela comparativamente a la zona protegida por el bastidor.

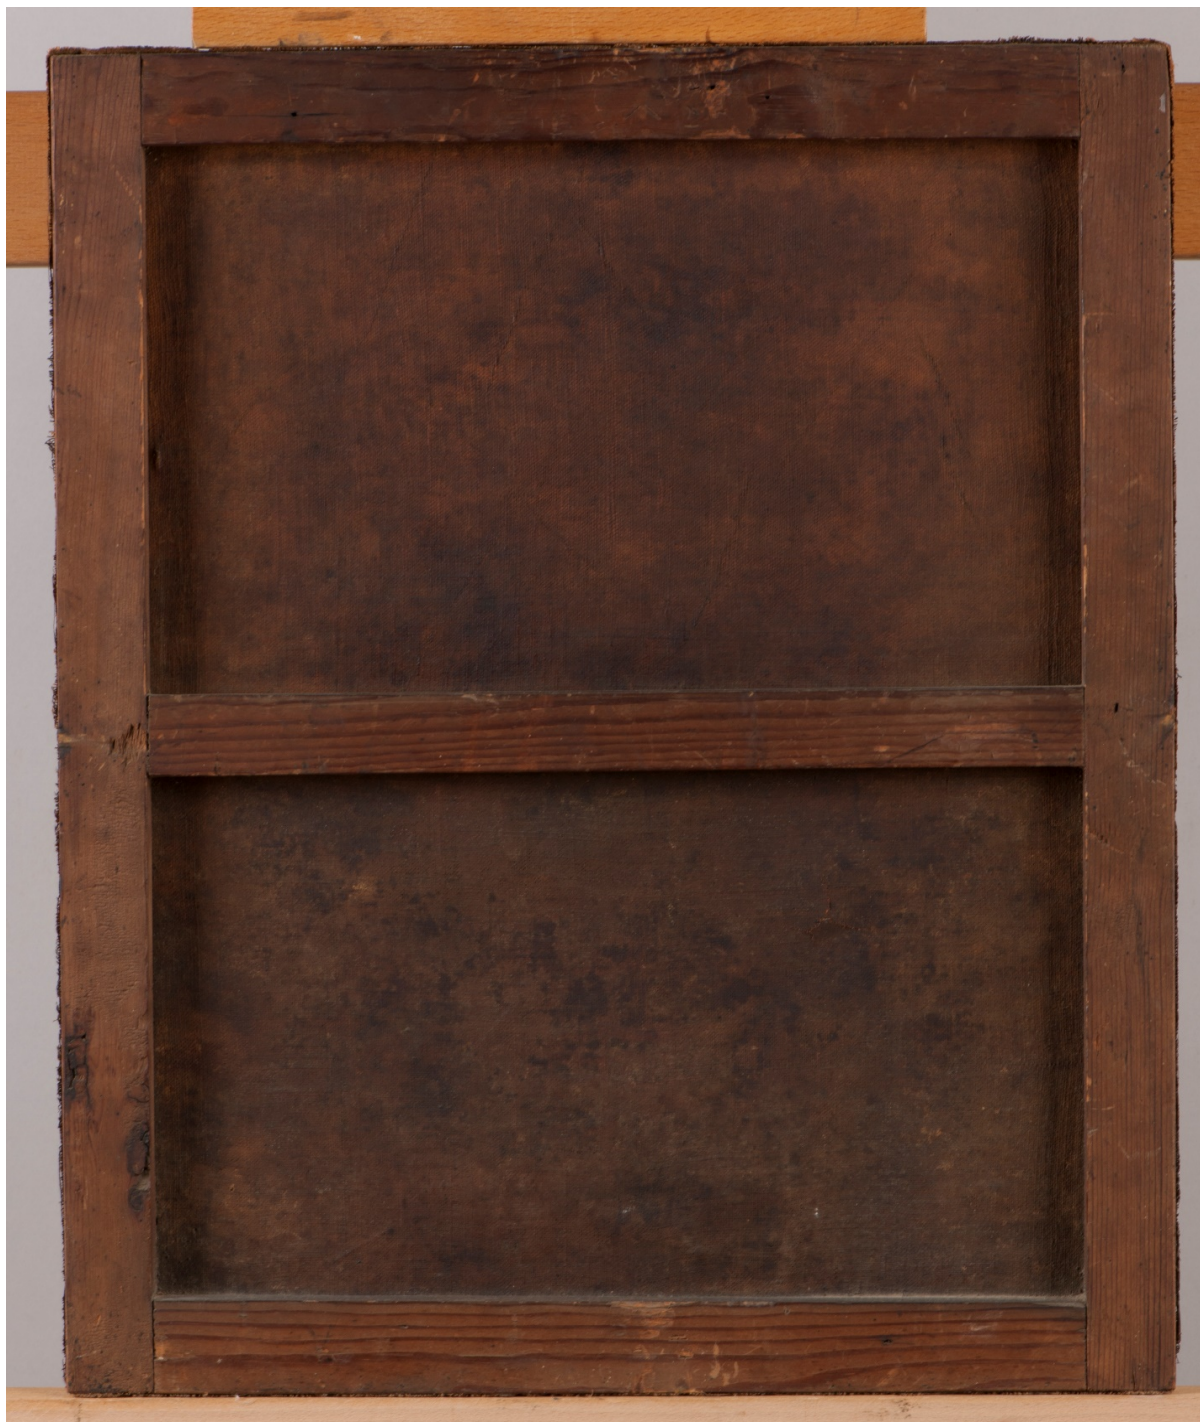
Figura IV.6

Reverso de la obra donde se aprecia el estado del soporte de reentelado, la aplicación marrón que se acumula en ciertas zonas produciendo manchas oscuras

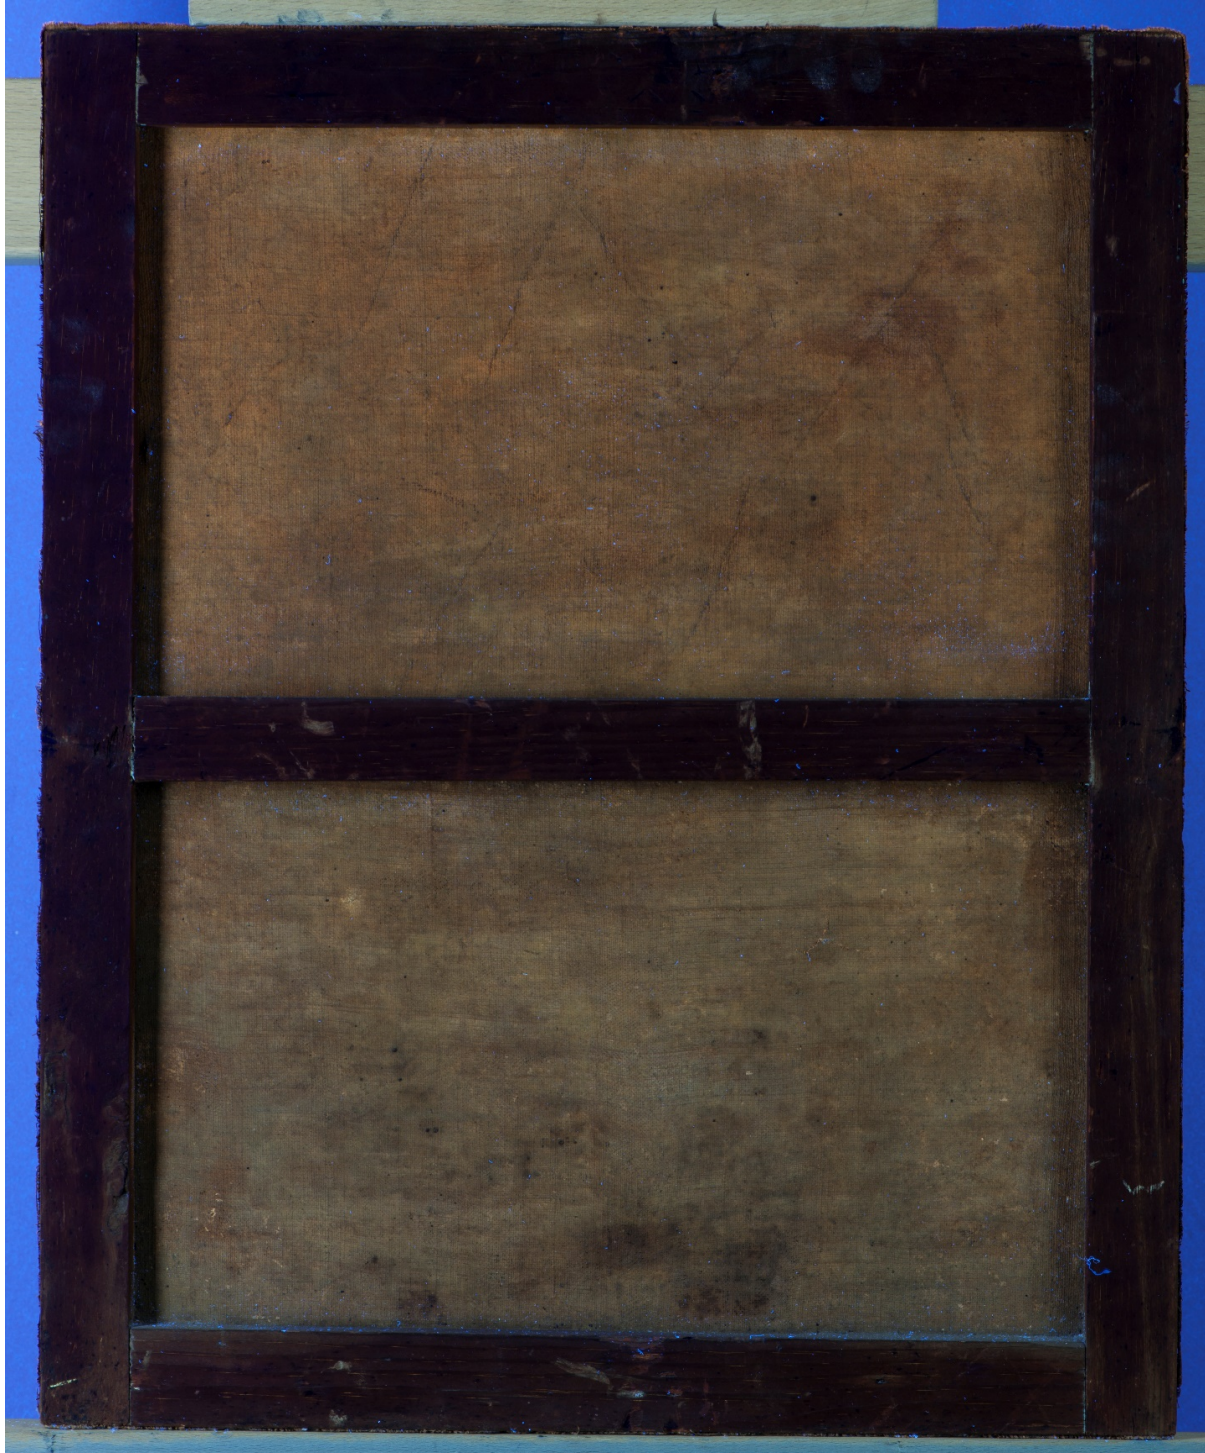
Figura IV.7

Estudio por radiación ultravioleta del reverso en el que se aprecia fluorescencia en la aplicación de las zonas del reverso comparativamente al estudio con luz artificial

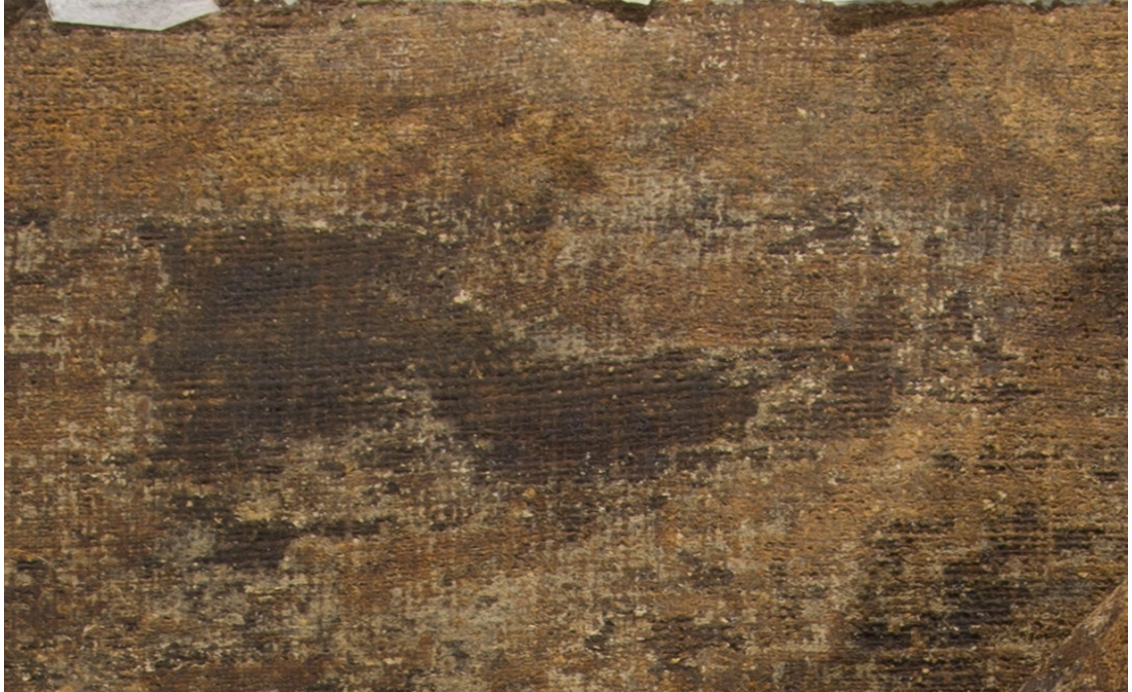
Figura IV.8

Detalle del lienzo original antes de su limpieza tras la retirada del reentelado. Zonas más oscuras con falta de adhesión que provocaban deformaciones en el anverso.

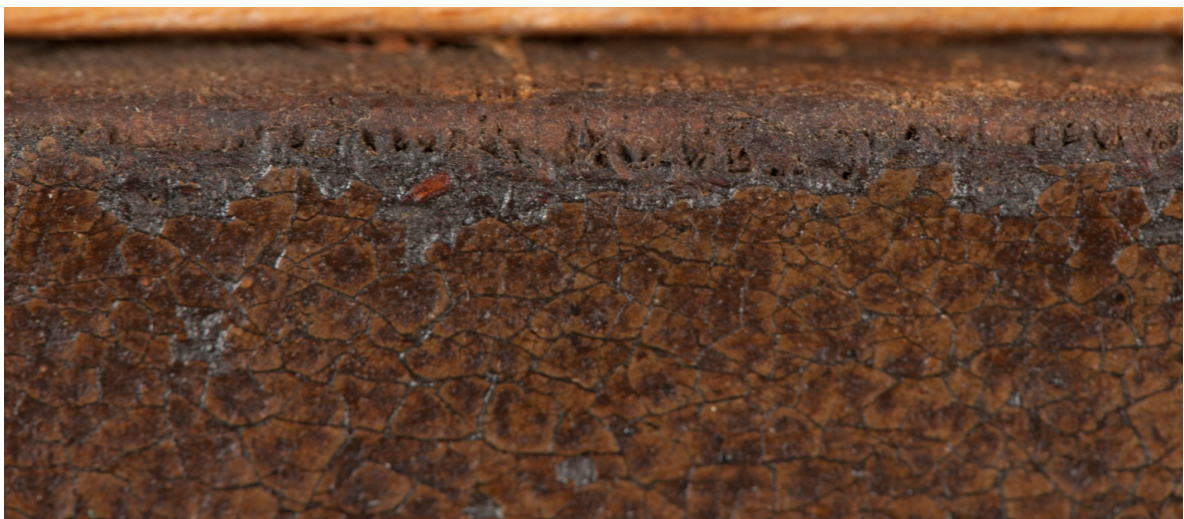
Figura IV.9

- Pérdidas en el borde de la obra (Figura V.9)
- Rotura por presión o golpes en la obra en el cuadrante inferior izquierdo que afectaba tanto a la tela de reentelado (Figura V.10) como a la original (Figura V.11).

Estado de conservación del borde cortado de la tela original y su unión con el reentelado

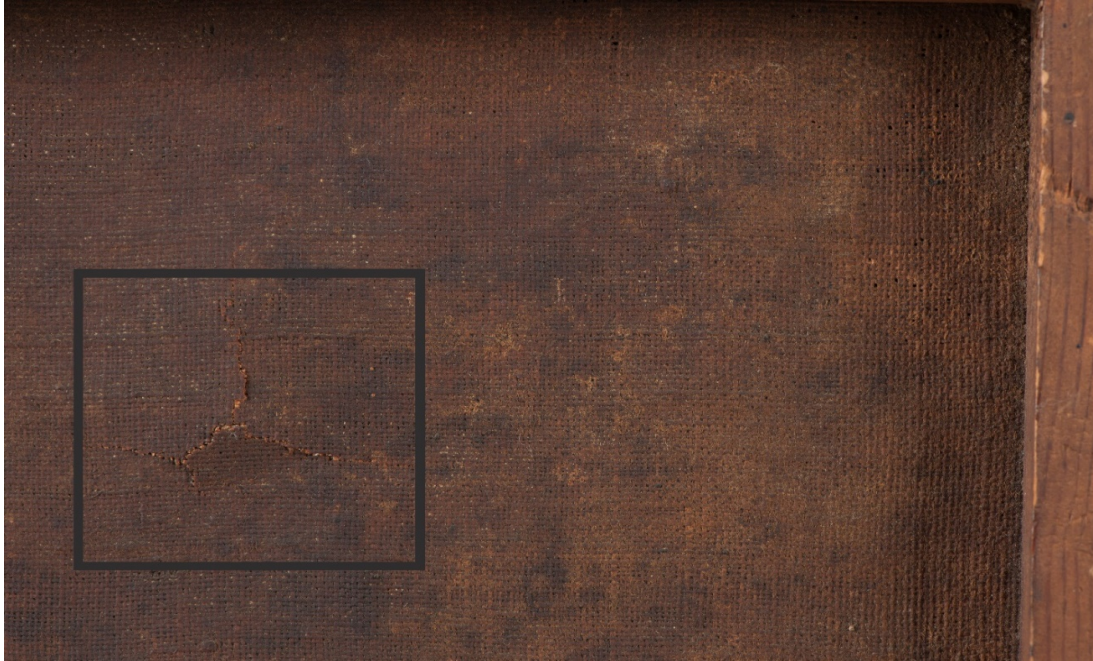
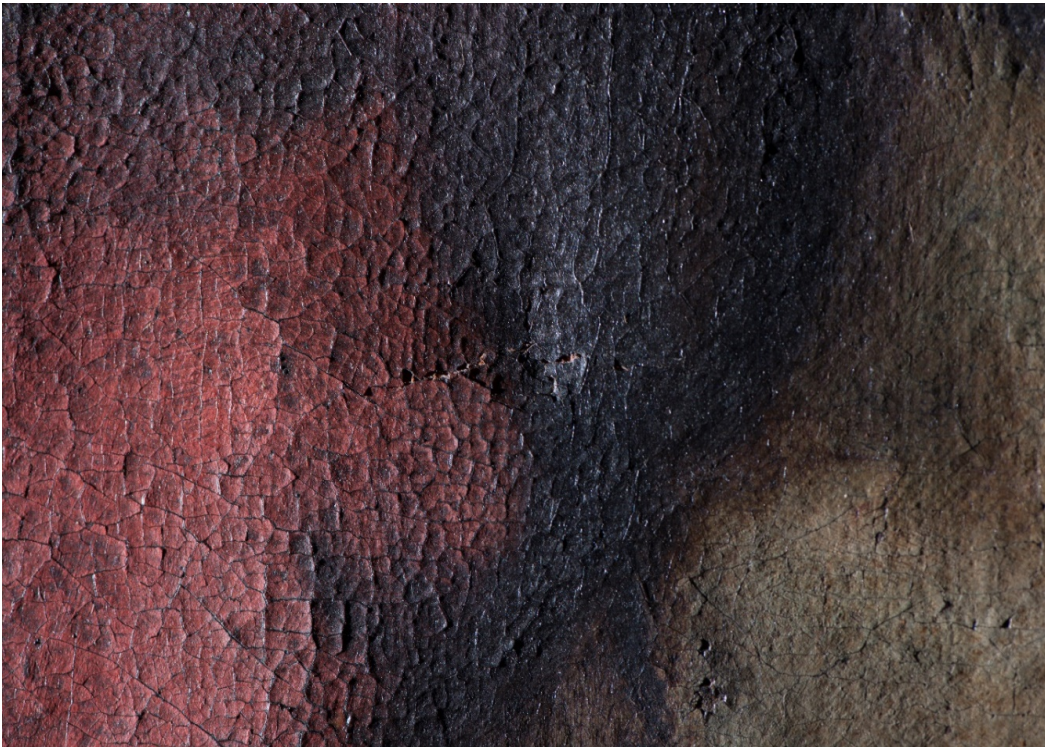
Rotura que afecta a la tela del reentelado en el reverso y a la original en el anverso de la obra

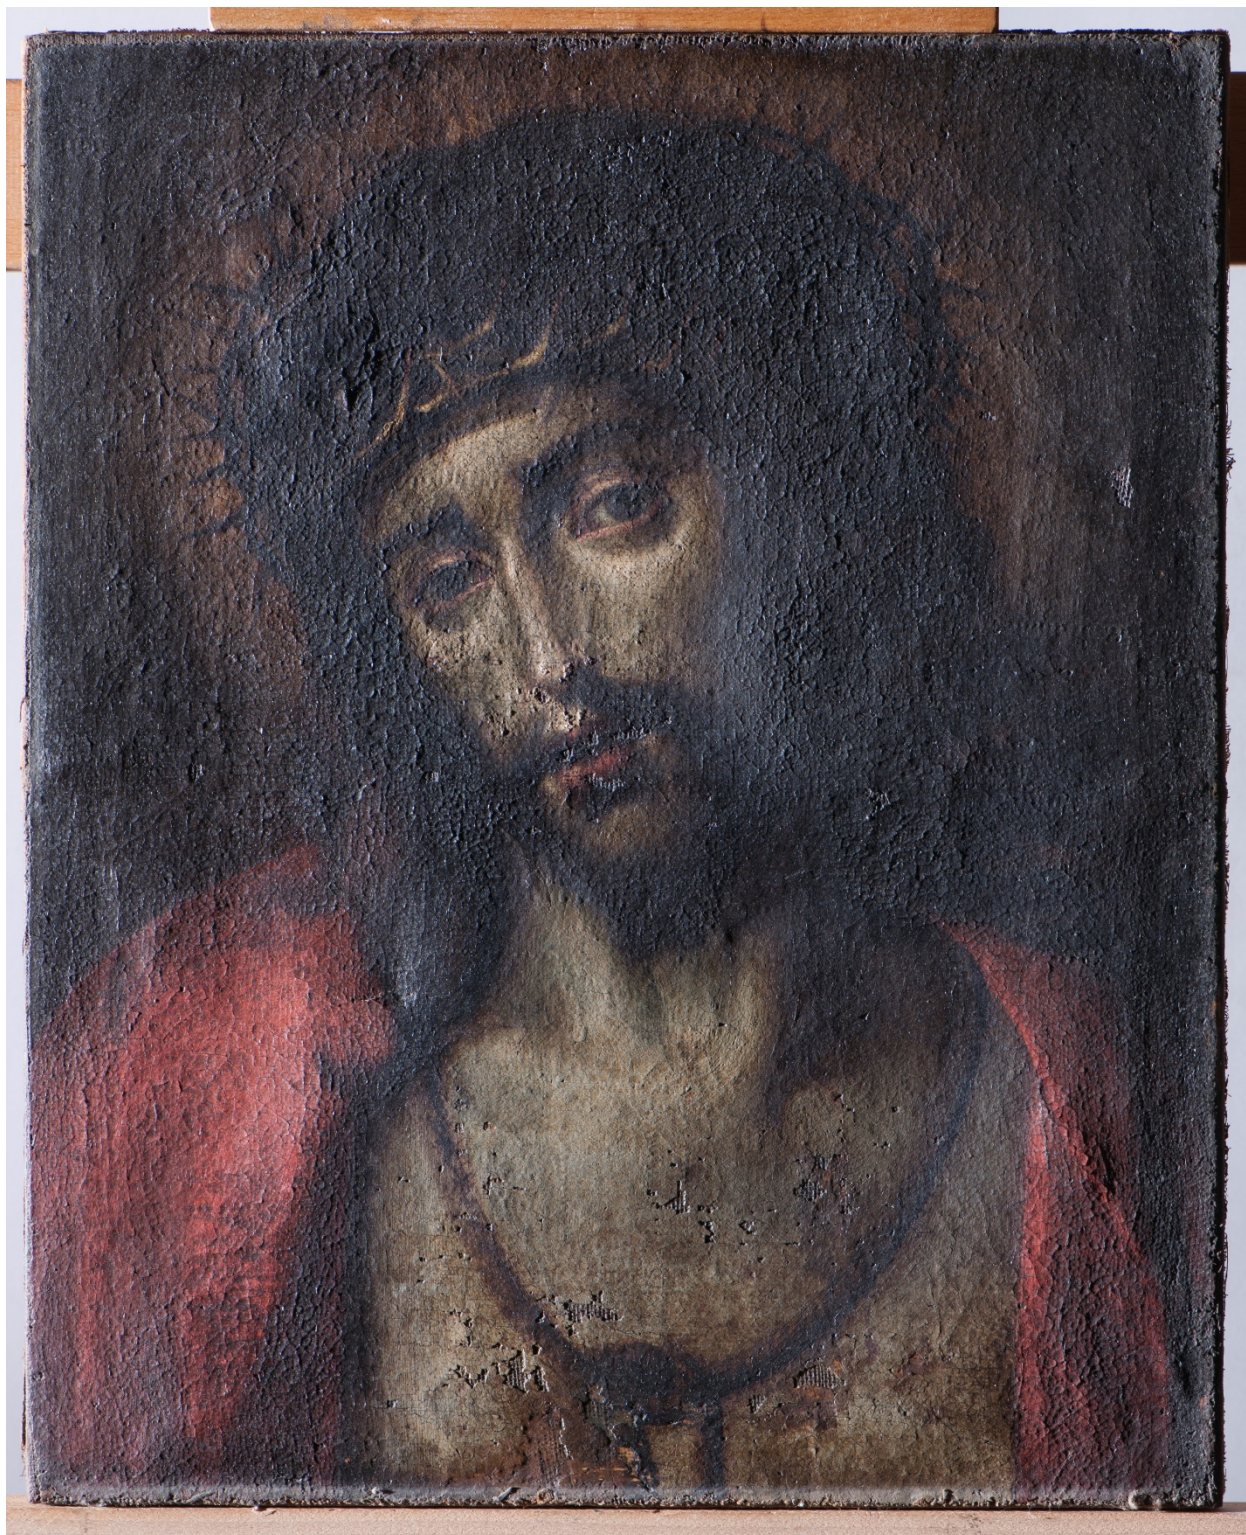
Figura IV.12

- Deformaciones muy acusadas en la zona del cabello debidas a la fragilidad del lienzo y a los distintos elementos del reentelado como son la costura, roturas y arañazos, falta de adhesión y aplicación de depósitos duros en las zonas de pérdida de soporte original. La superficie cuarteada tomaba una forma cóncava de manera que la zona de contacto era menor y dando lugar a su desprendimiento.

Deformaciones apreciables en el anverso de la obra

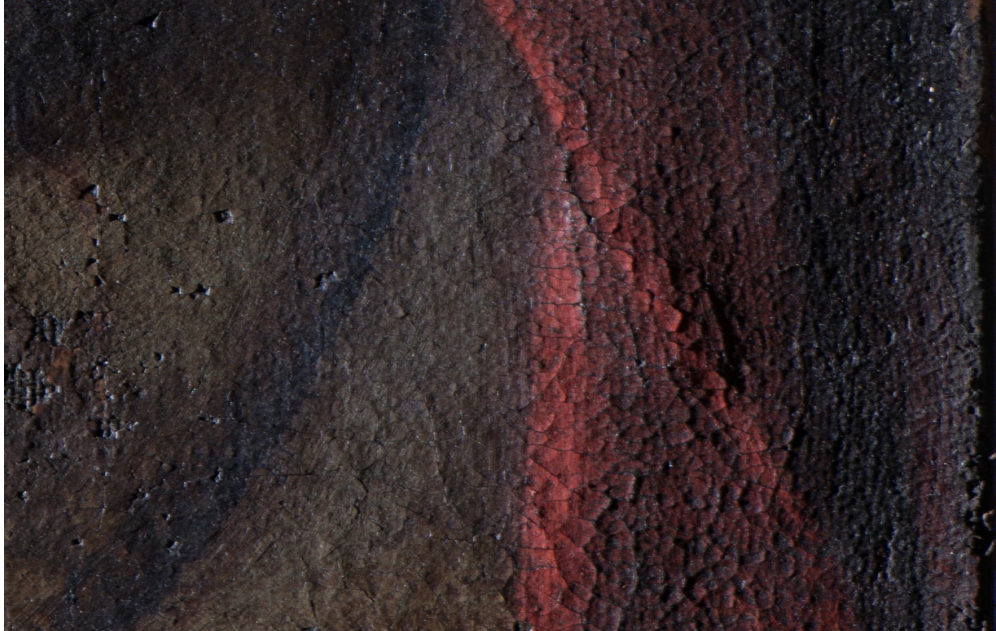
Figura IV.13

Deformación en la zona del borde de la clámide roja

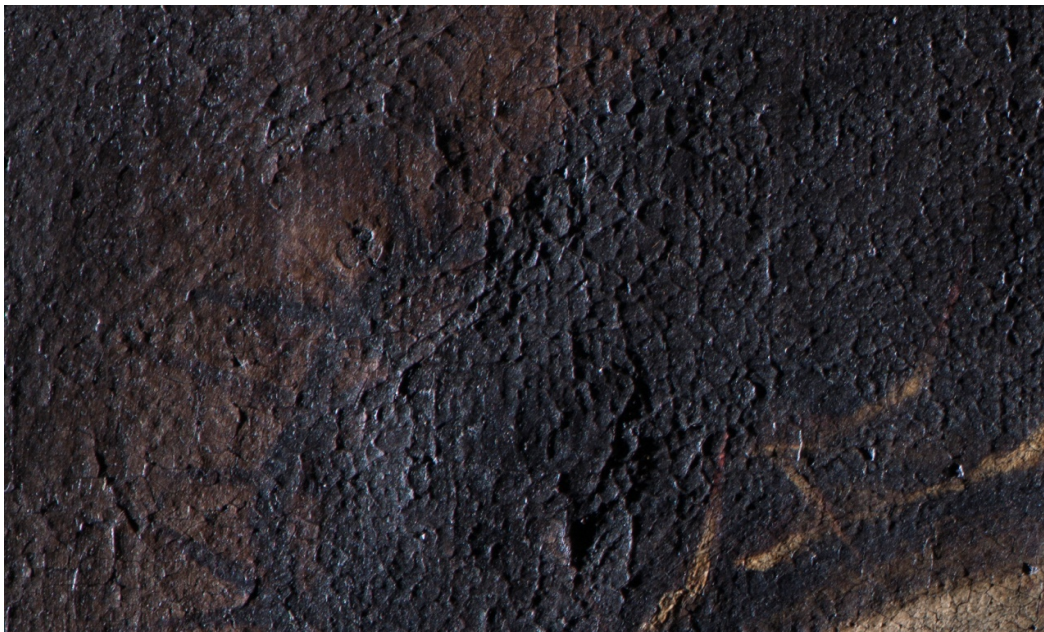
Figura IV.14

Deformación en la zona superior izquierda junto a la cabeza por la aplicación de dos rellenos muy duros en el reverso

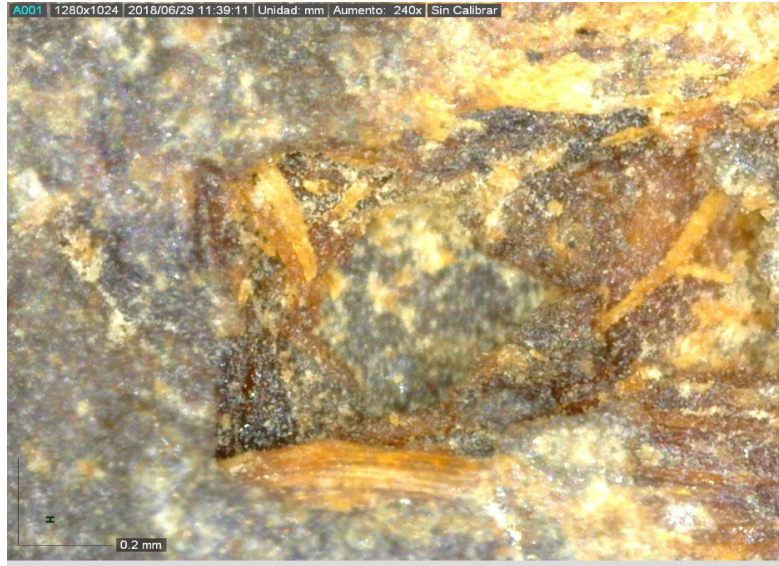
Figura IV.16

Punto 1 de estudio por microscopía digital: en la esquina superior derecha del reverso se aprecian los rellenos duros de color pardo.

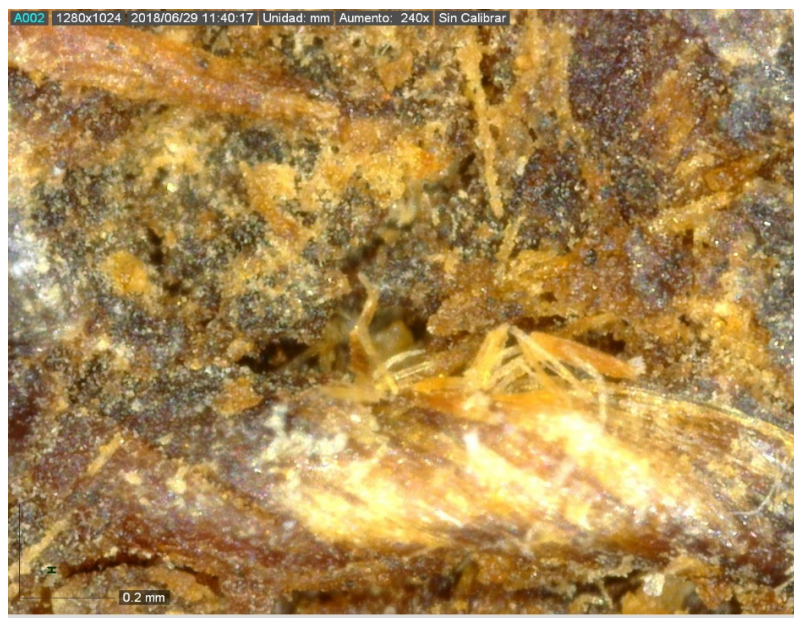
Figura IV.17

Punto 2 de estudio: en la esquina inferior izquierda del reverso se observa el embutido de las fibras del lienzo original en el adhesivo del reentelado.

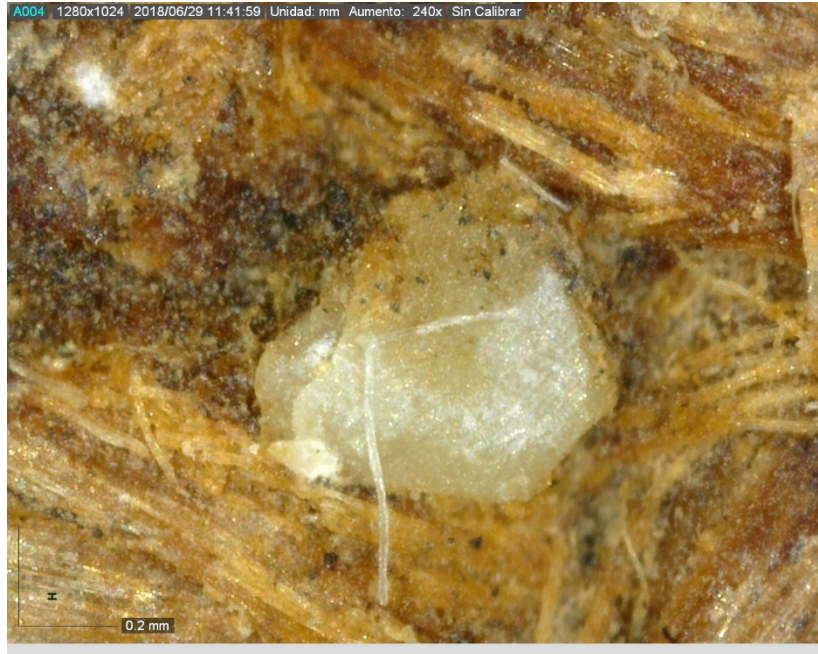
Figura IV.18

Punto 3 de estudio: en la zona media inferior del reverso se observa el tipo de carga incluido en el adhesivo del reentelado.

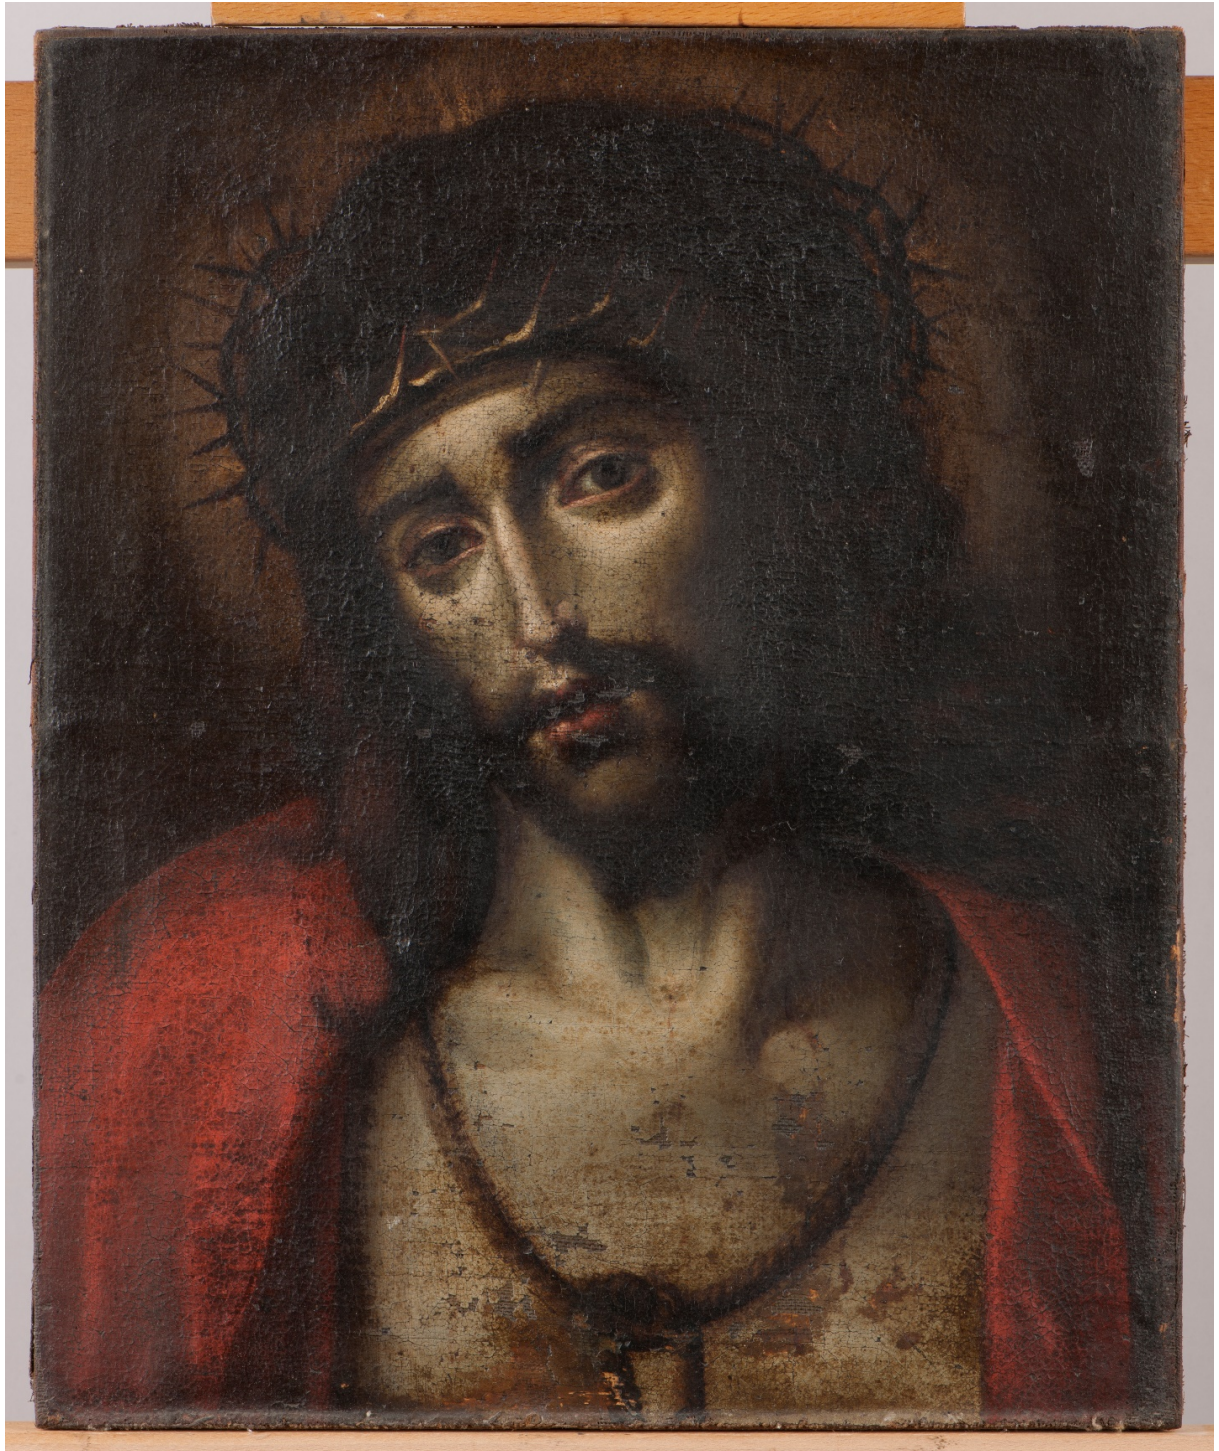
Figura IV.19

Estado general de conservación de la obra, previo a la intervención, en la que se observa las zonas de pérdidas y repintes

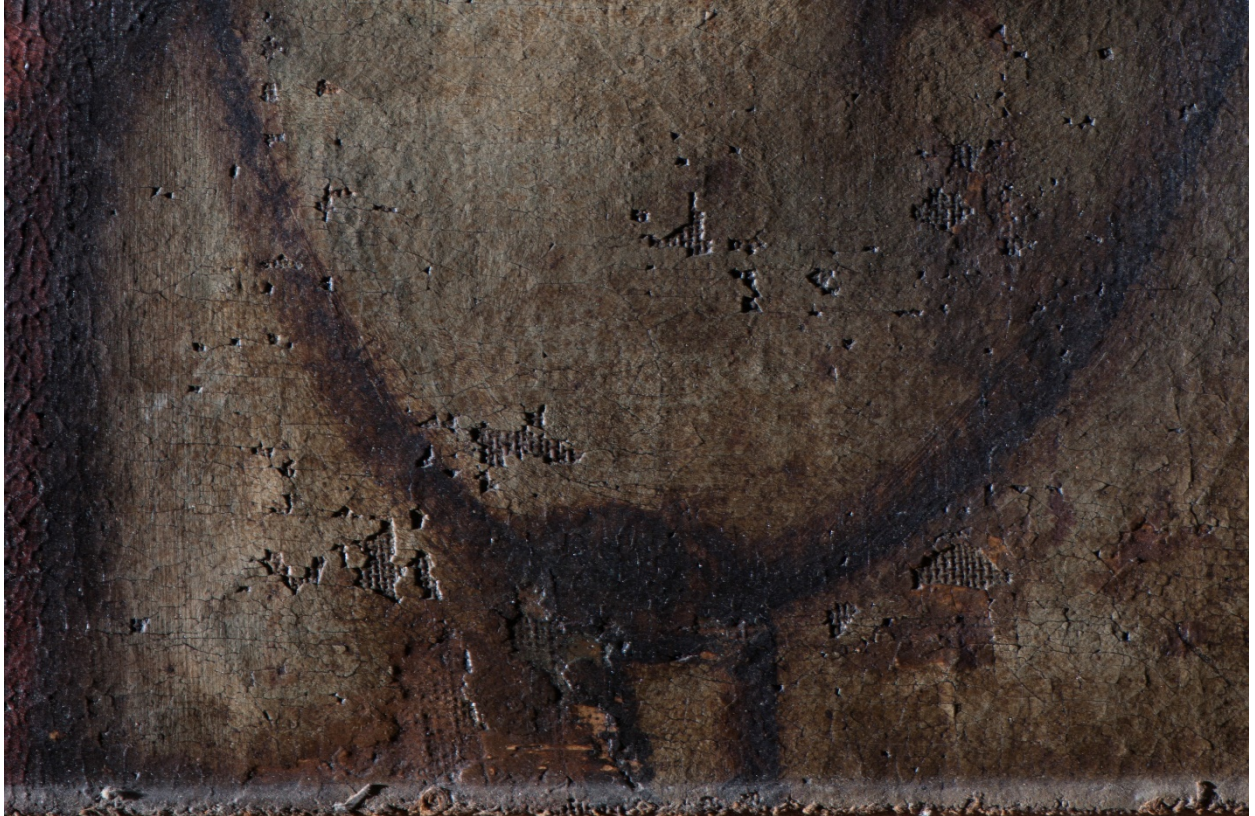
Figura IV.20

- Pérdidas en diversos puntos, observadas muy claramente mediante el estudio con luz rasante.
- Desprendimientos no estucados en intervenciones anteriores suponiendo una mayor cantidad de pérdidas y deterioro en sus bordes.
- Buena adhesión entre la capa de preparación y la capa pictórica observándose ésta en las zonas con lagunas, donde se aprecia una unidad.
- Cuarteados de menor tamaño en la zona del rostro y más acusados y levantados en las áreas oscuras.
- El estudio radiográfico revelaba las lagunas de la capa de preparación confirmando sus dimensiones exactas y las zonas de estuco de intervenciones anteriores que sobrepasaban la laguna original.

Lagunas en capa de preparación y capa pictórica por pérdida de adhesión observadas mediante luz rasante
