## Memoria final

Título expediente: “Tratamientos de conservación-restauración del o/I Ecce Homo”.

Anónimo. Primer tercio del siglo XVII.

Julio, 2018

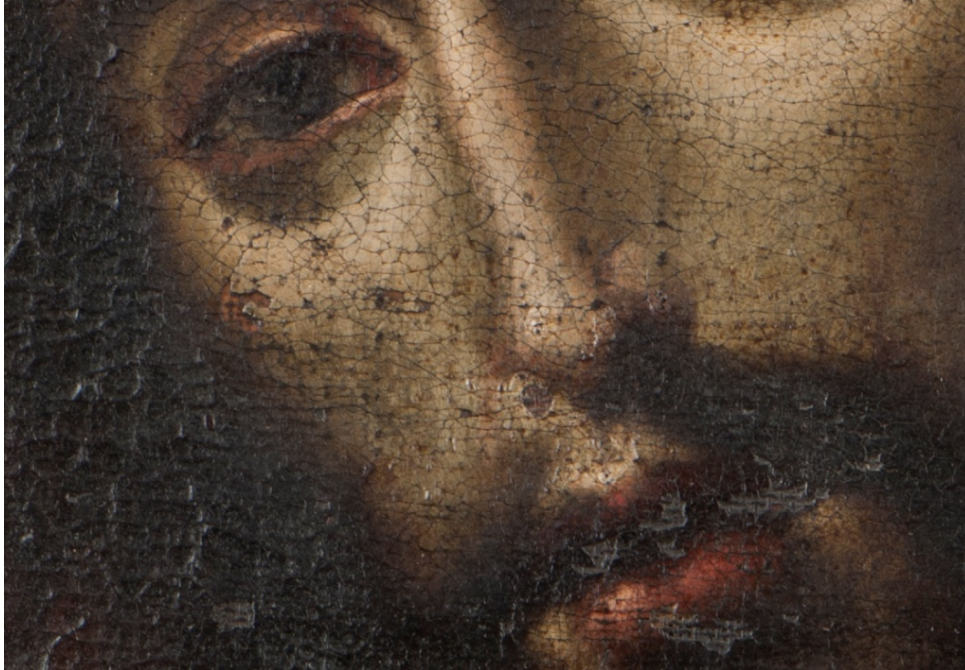
Figura IV.21

Lagunas en capa de preparación y capa pictórica por pérdida de adhesión

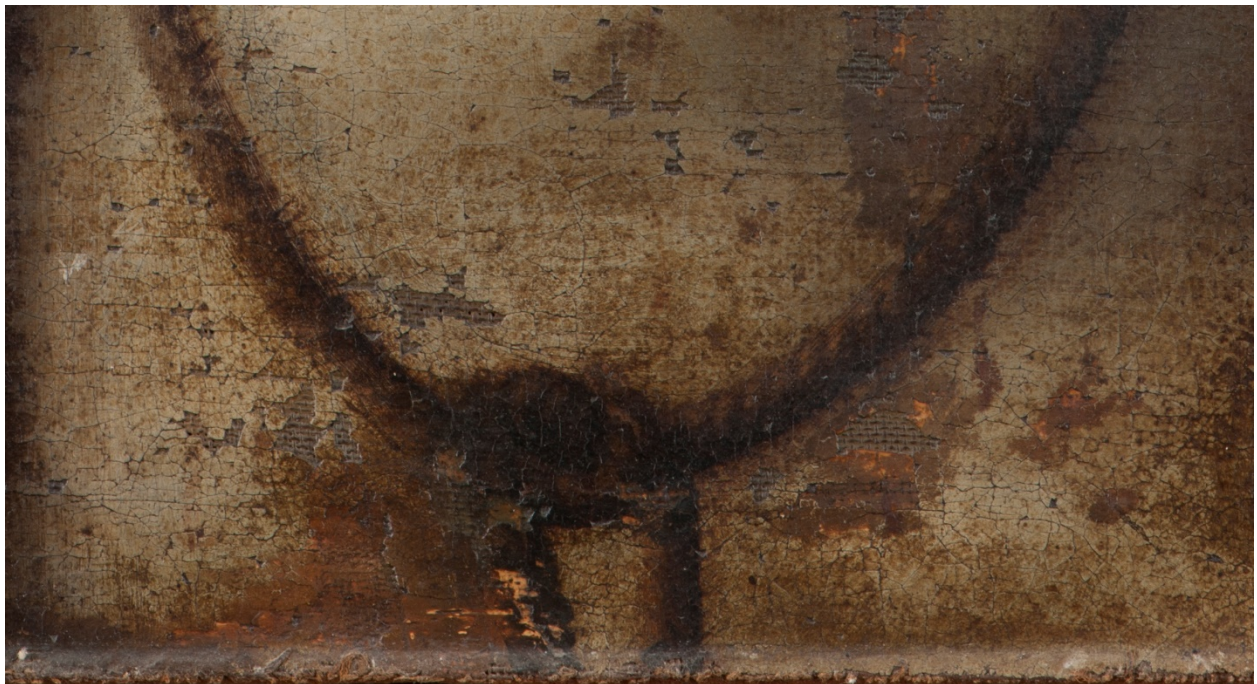
Figura IV.22

Alteración cromática de las zonas de repintes

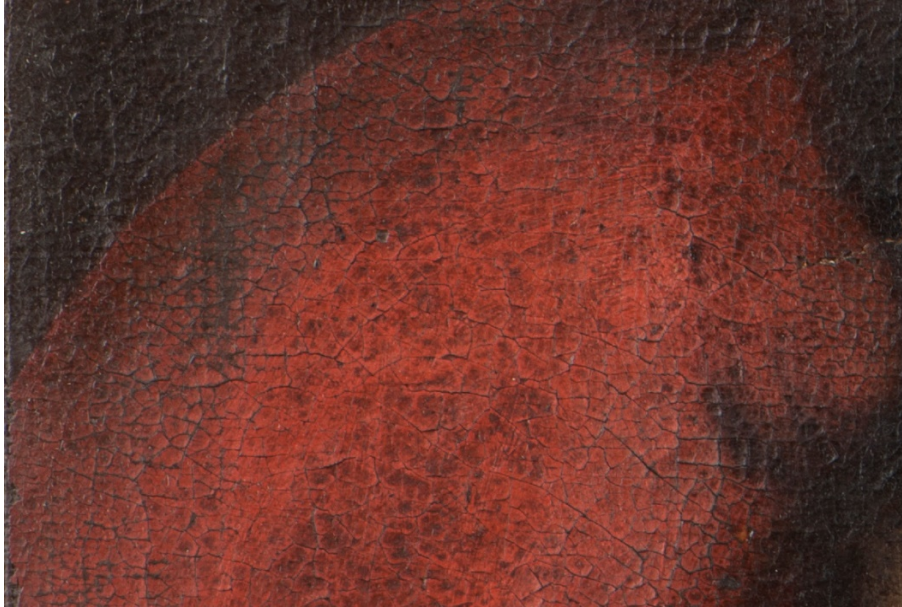
Figura IV.23

Depósitos oscuros y desgastes por limpiezas en intervenciones previas

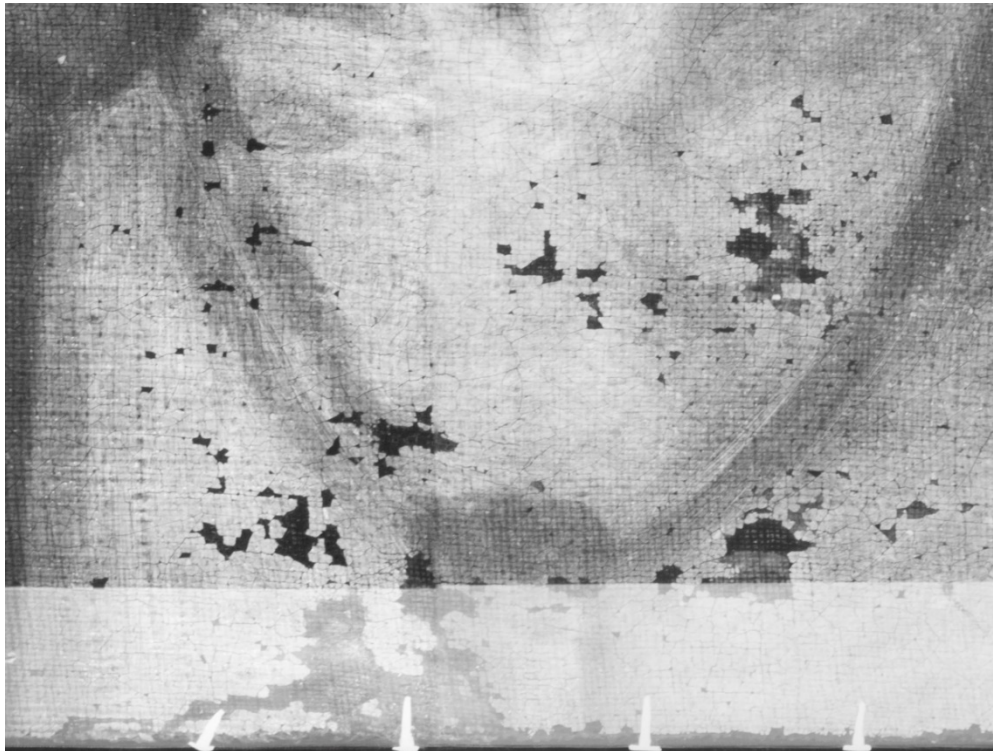
Figura IV.24

Gracias al estudio con fluorescencia U.V. y radiográfico se han podido registrar y localizar los repintes de intervenciones anteriores mostrando sus dimensiones exactas. Éstos habían virado de color y abundaban en las zonas central e inferior de la obra. También se apreciaban las acumulaciones del barniz producidas en su aplicación, como ya se ha comentado en el apartado de "Estudio técnico" (Figuras V.24 y V.25).

Lagunas observadas en la zona inferior central en el estudio de radiografía

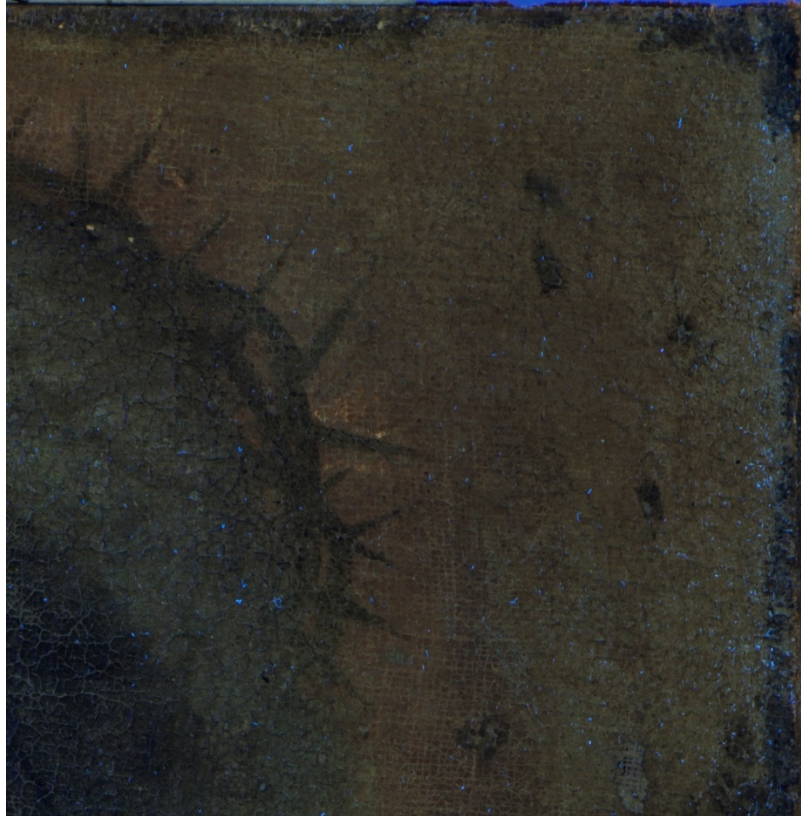
Figura IV.25

Repintes en la zona de bordes y fondo sobre el barniz oxidado propias de una restauración posterior que se aprecian en el estudio con radiación ultravioleta

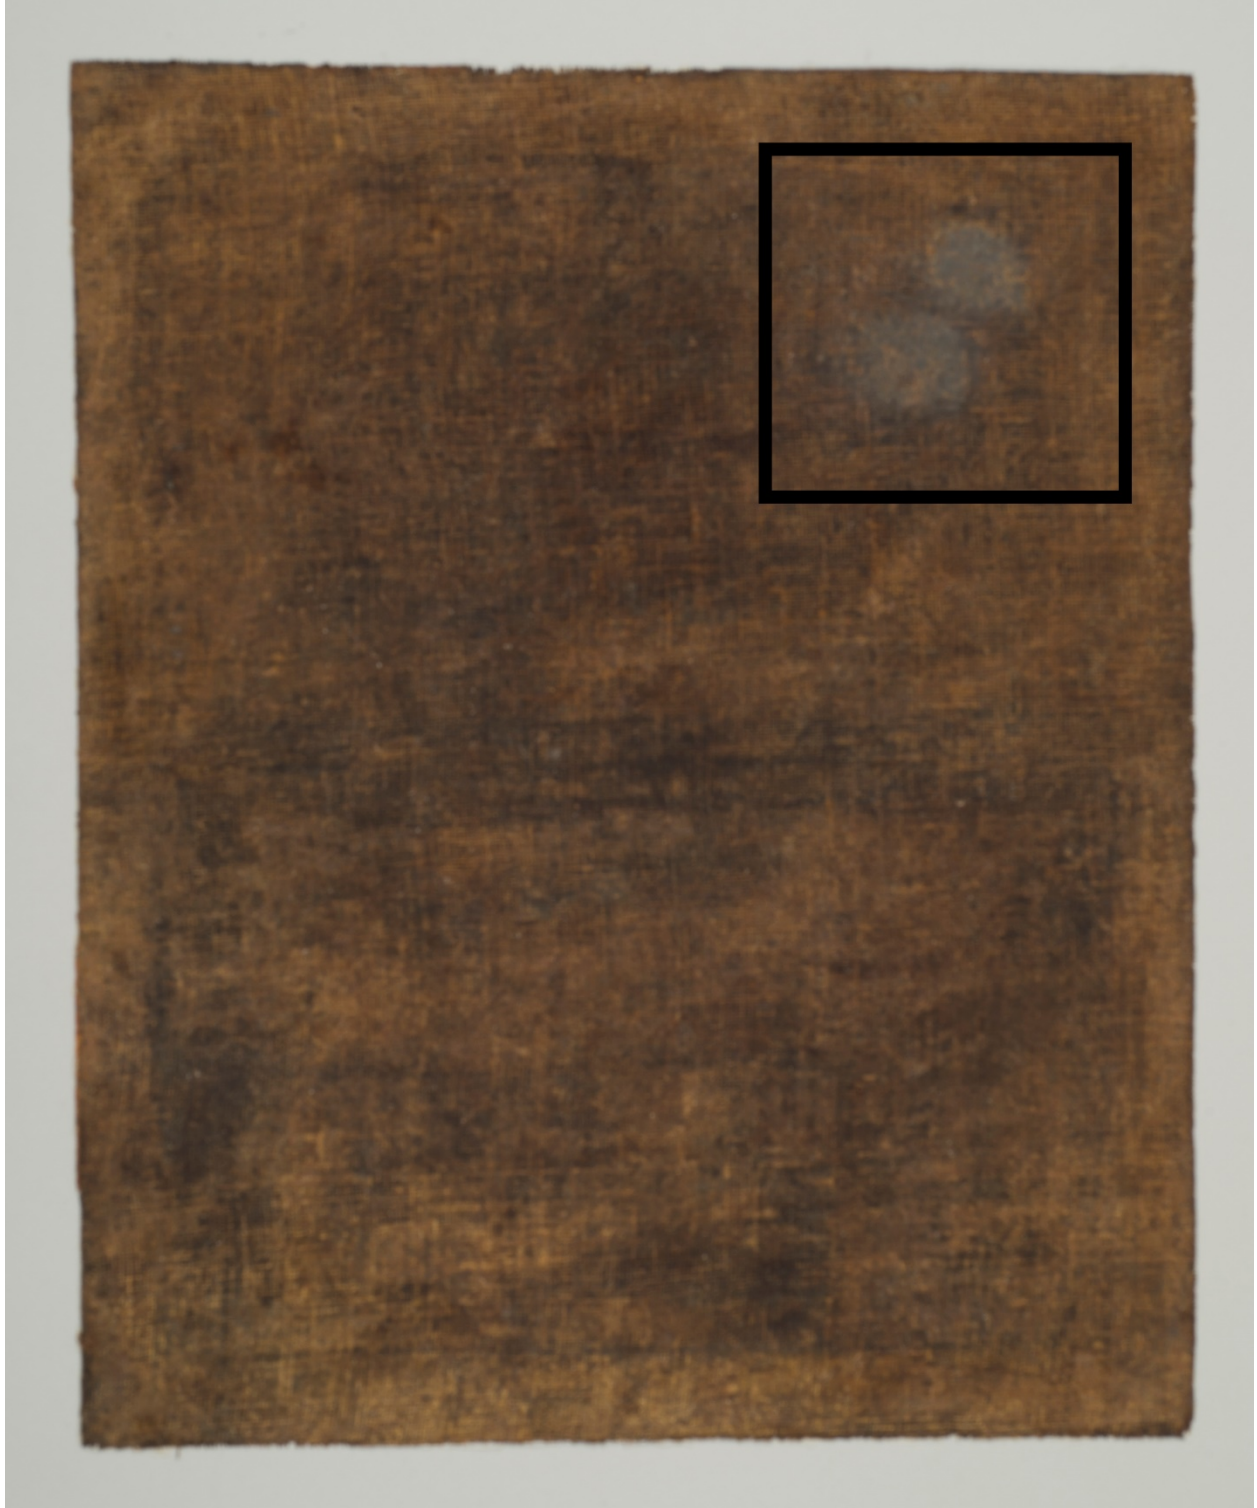
Figura VI.4

Estado del reverso tras su limpieza mecánica y situación de los rellenos duros, presentes en el reverso de la obra
