# Informe de ejecución

*ALEGORÍA DE LA INSTITUCIÓN DE LA EUCARISTÍA.*

IGLESIA DE LA ANUNCIACIÓN DE LA UNIVERSIDAD DE SEVILLA. JUAN DEL CASTILLO. 1612

Septiembre 2020

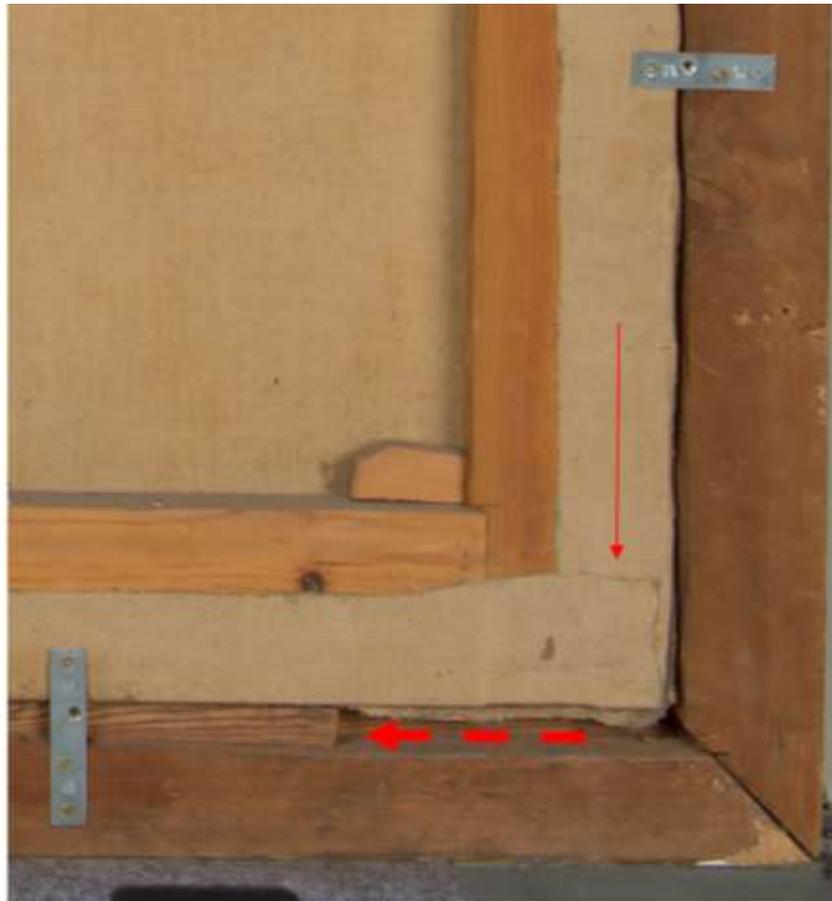
Figura III.13

→ DETALLE DE LA SUJECIÓN DE LA TELA DEL RENTELADO MEDIANTE ADHESIVO NATURAL POR EL REVERSO Y GRAPAS POR LOS CANTOS (OCULTAS POR EL MARCO).

→ ACUÑADO DEL BASTIDOR Y PINTURA AL MARCO

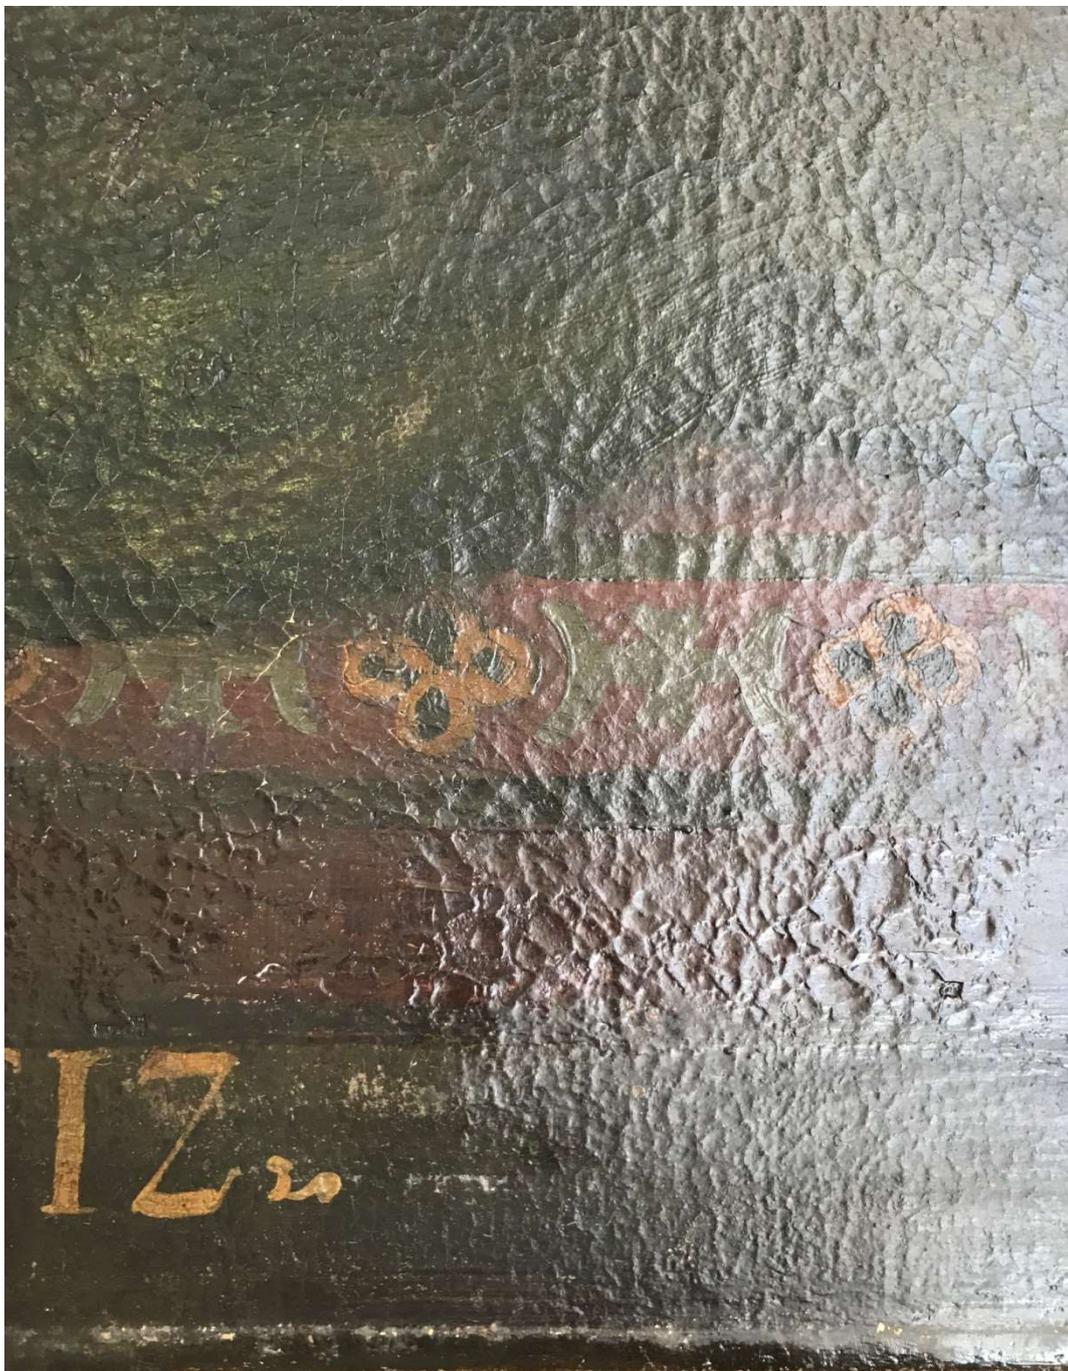
Figura V.1

ZONAS DE LEVANTAMIENTOS EN LA PELICULA DE COLOR Y PREPARACIÓN.

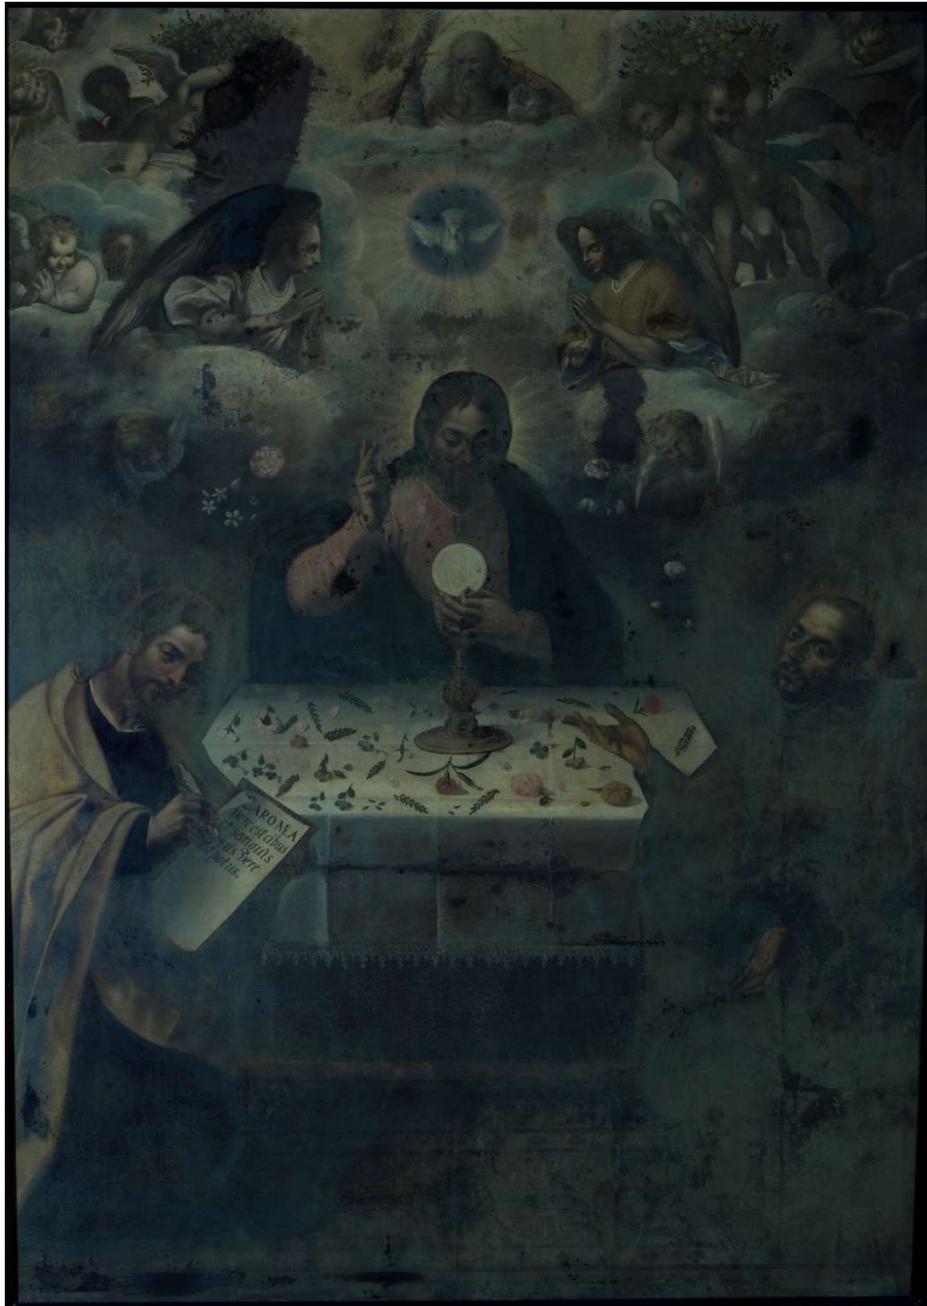
Figura V.2

DETALLE DE LA FOTOGRAFÍA CON LUZ ULTRAVIOLETA. PÉRDIDAS DE PELÍCULA DE COLOR Y OXIDACIÓN DE PIGMENTOS.

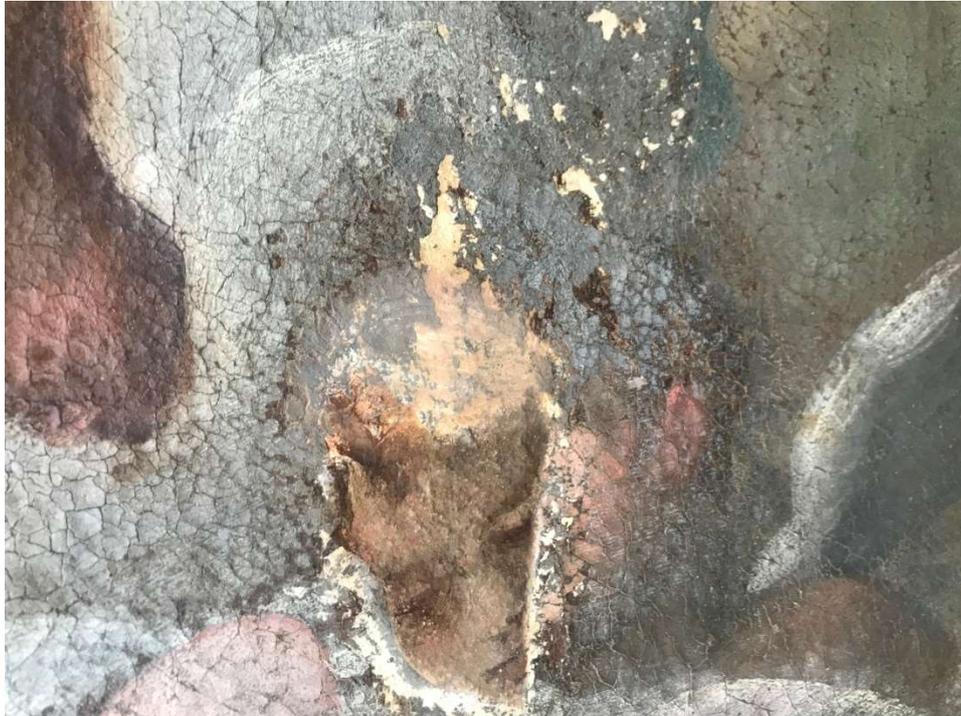
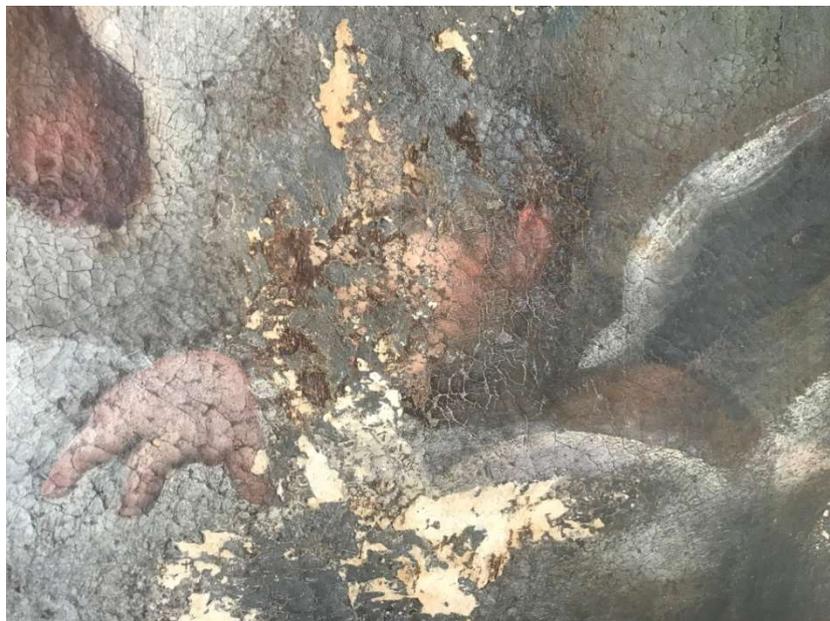
Figura VII.3

RETIRADA DE REPINTES Y APARICIÓN DEL ORIGINAL

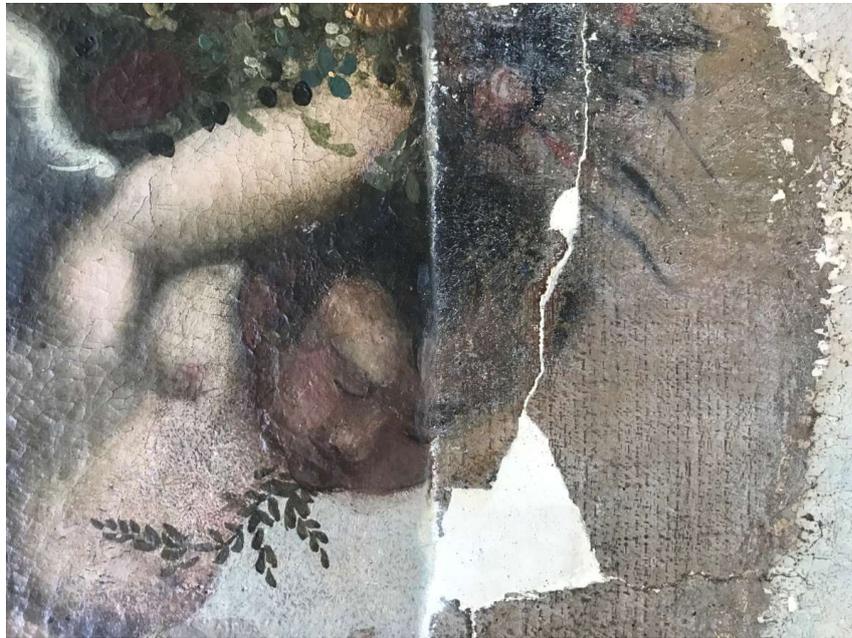
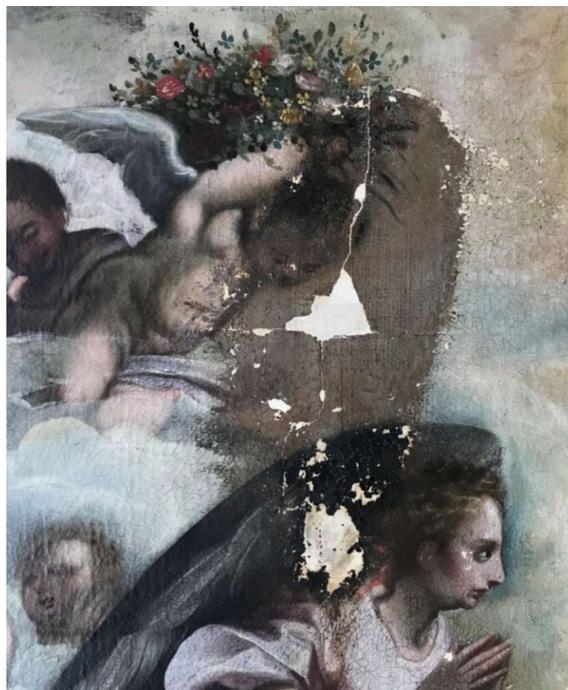
Figura VII.4

DETALLE DE LA LAGUNA DEL ESTRATO DE COLOR UNA VEZ ELIMINADOS LOS REPINTES MÁS SUPERFICIALES.

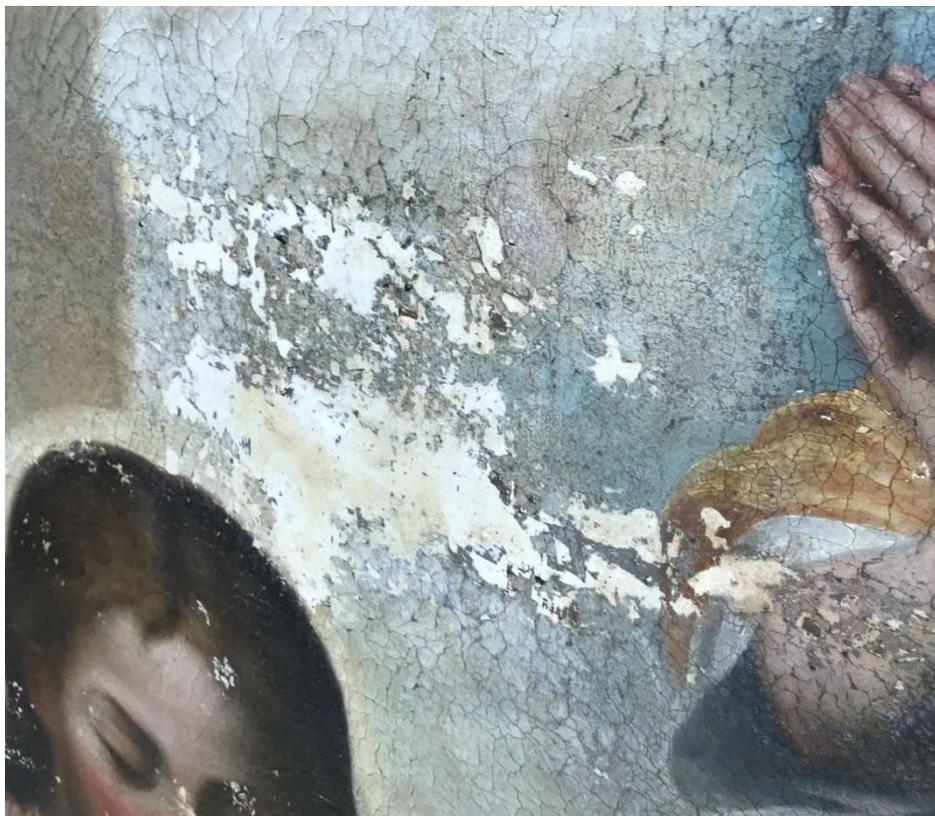
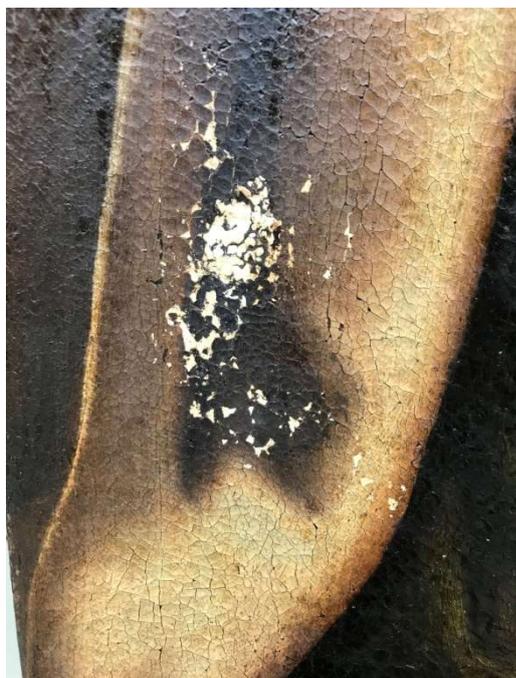
Figura VII.6

DETALLE DE LA OBRA DURANTE LA FASE DE LIMPIEZA:  
PÉRDIDAS DE COLOR ESTUCADAS..

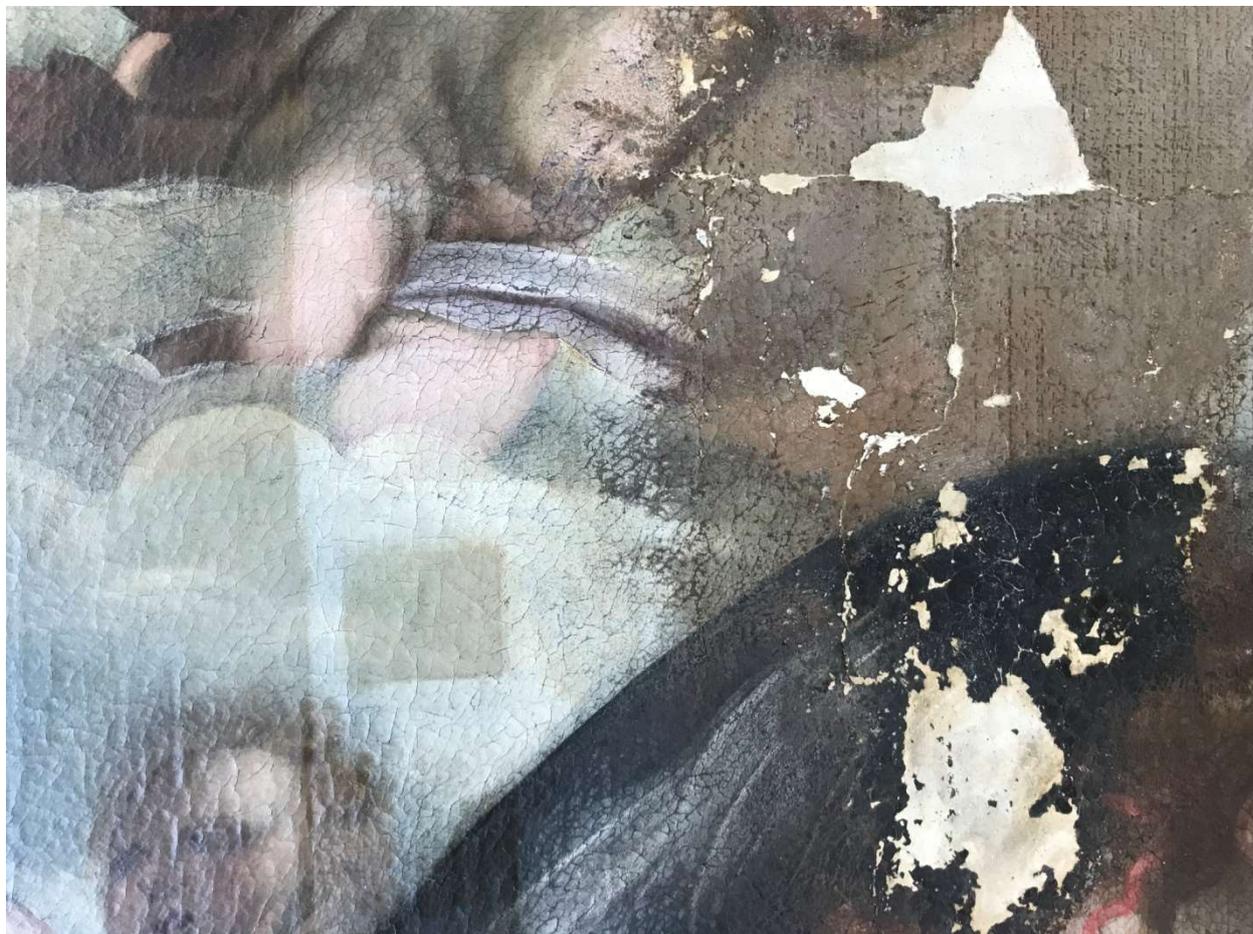
Figura VII.7

DETALLE DE LA OBRA DURANTE LA FASE DE LIMPIEZA: TESTIGOS DE LIMPIEZA, LAGUNAS DE COLOR Y ESTUCOS.

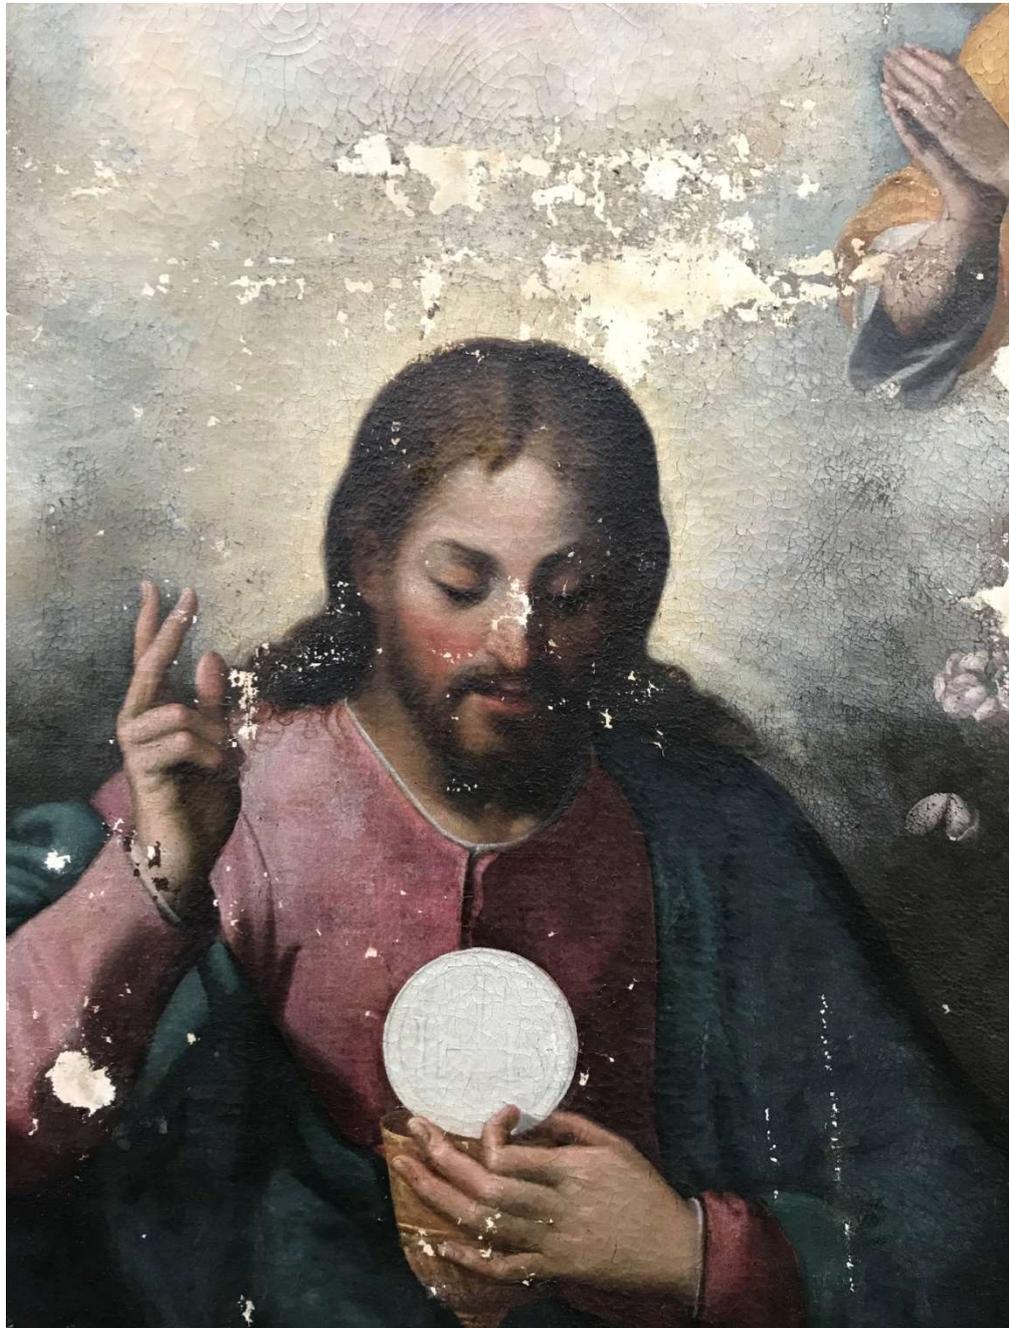
Figura VII.8

DETALLE DE LA ESCENA CENTRAL UNA VEZ LIMPIA. LOS ESTUCOS BLANCOS ESTABA CUBIERTOS POR AMPLIAS ZONAS DE REPINTES QUE CUBRÍAN PARCIALMENTE EL ORIGINAL.

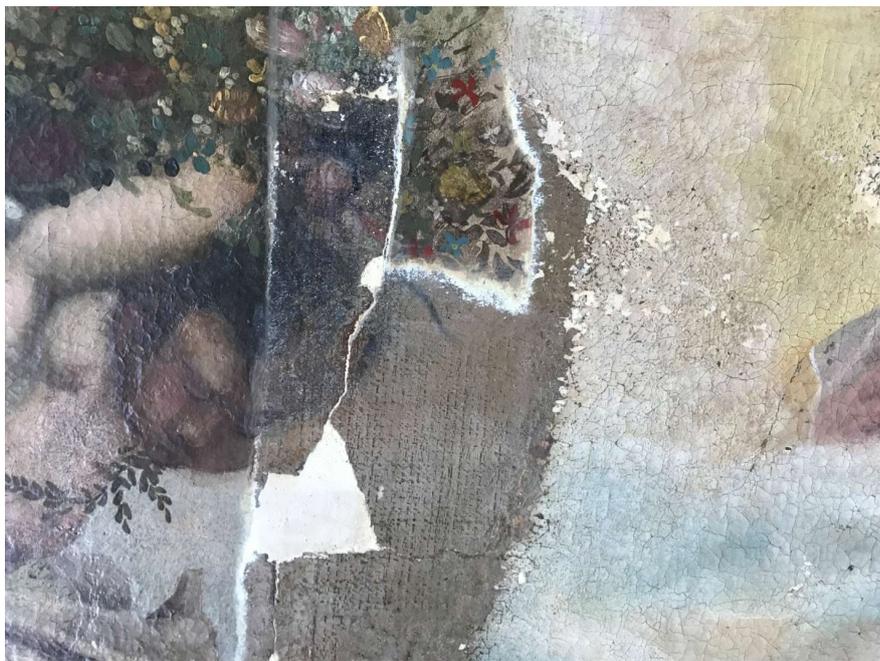
Figura VII.9

DETALLE DE LA OBRA, TRAS LA LIMPIEZA DE LA PELÍCULA PICTÓRICA Y LA RETIRADA DE BARNICES OXIDADOS Y REPINTES. ESTUCOS DE COLOR GRIS Y GRAN DUREZA.

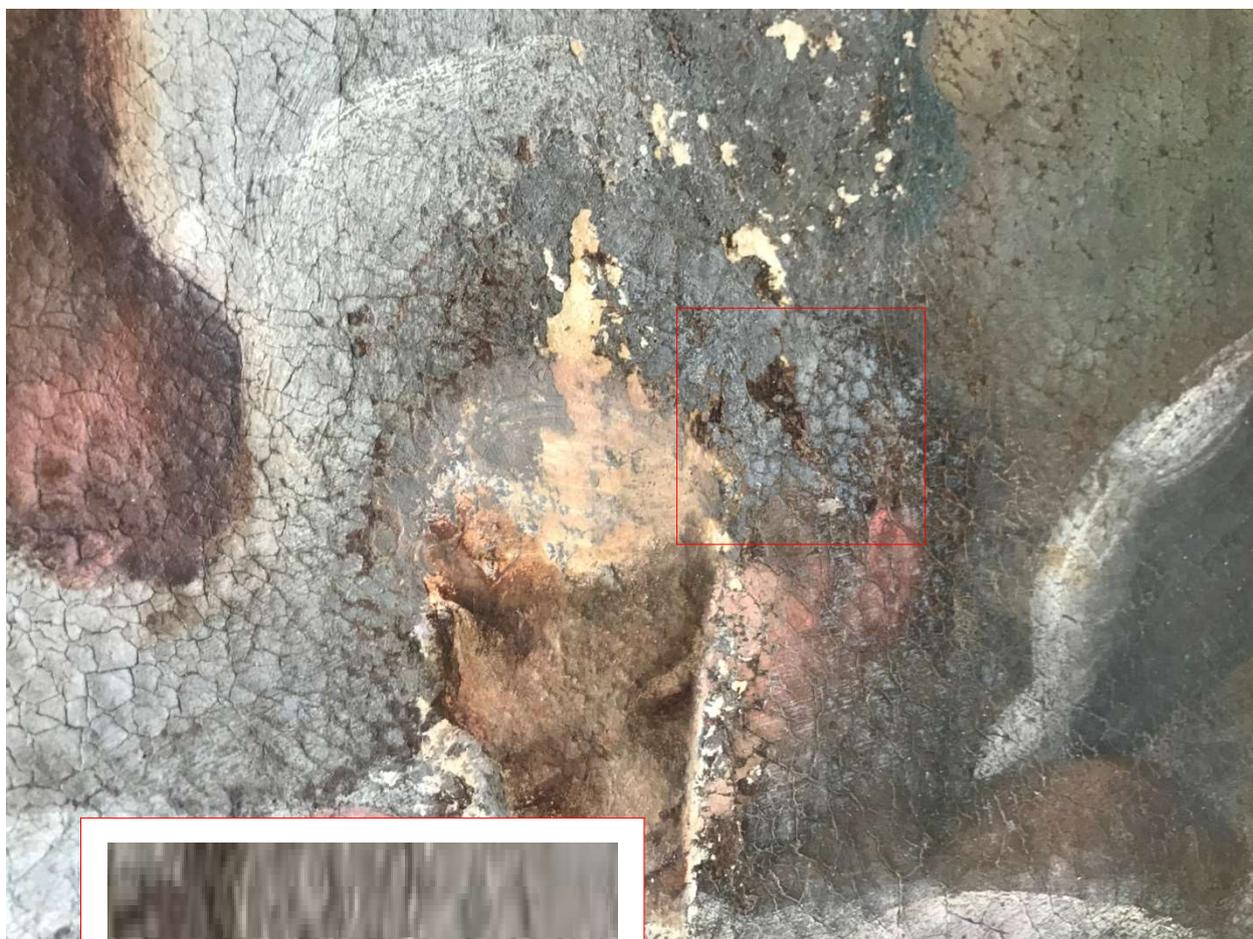
Figura VII.10

EJEMPLO DE PÉRDIDAS DE LA CAPA DE PREPARACIÓN Y COLOR DE PEQUEÑO TAMAÑO DISEMINADAS POR TODA LA OBRA.

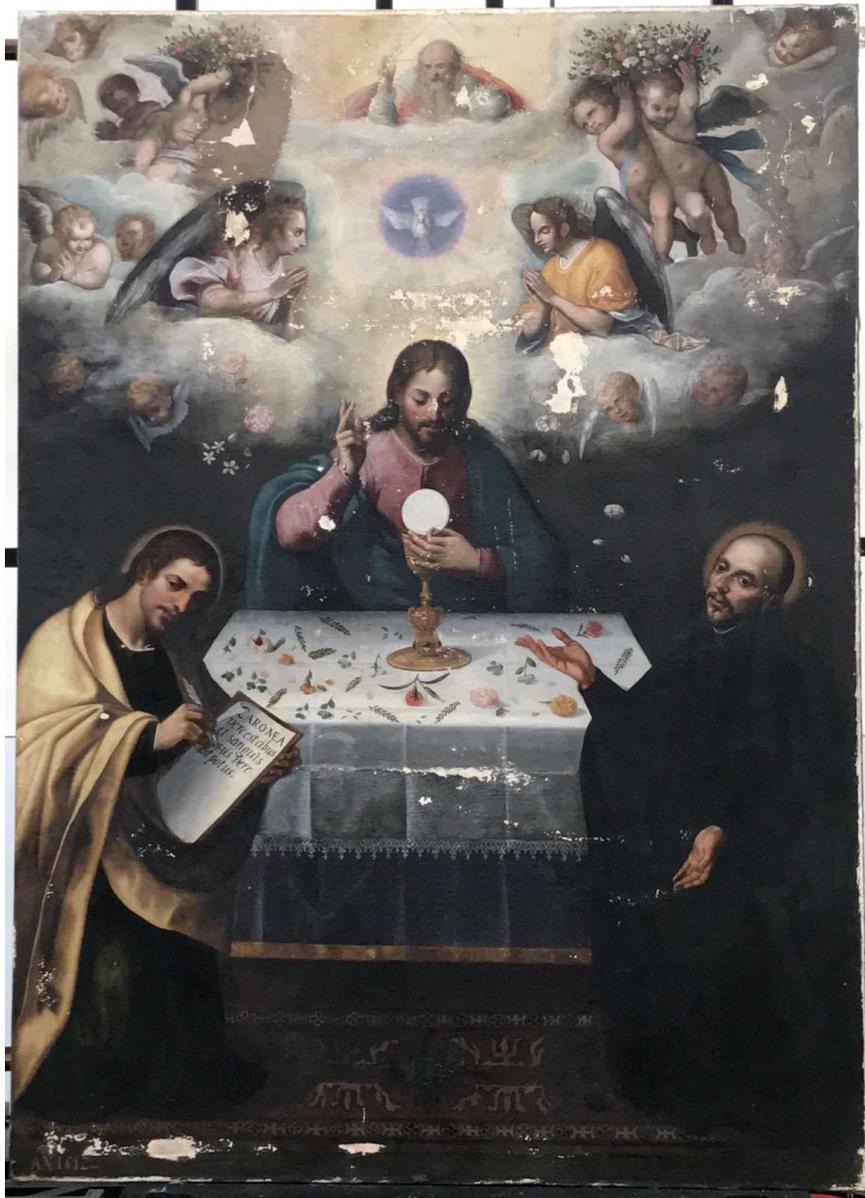
Figura VII.11

IMAGEN DE LA OBRA EN LA FASE DE ESTUCADO EN COLOR BLANCO. SE APRECIAN TAMBIÉN EN LA IMAGEN LAS LAGUNAS DEL ESTRATO PICTÓRICO ESTUCADAS EN INTERVENCIONES ANTERIORES CON ESTUCO DE COLORES NEGRO Y TIERRA, LAS CUALES SE HAN CONSERVADO AL ESTAR ESTABLES.
