Informe de ejecución

Frontal cerámico de la Virgen del Rosario.

Ermita de Cuatrovitas. Bollullos de la Mitación.
Sevilla.

Junio, 2019

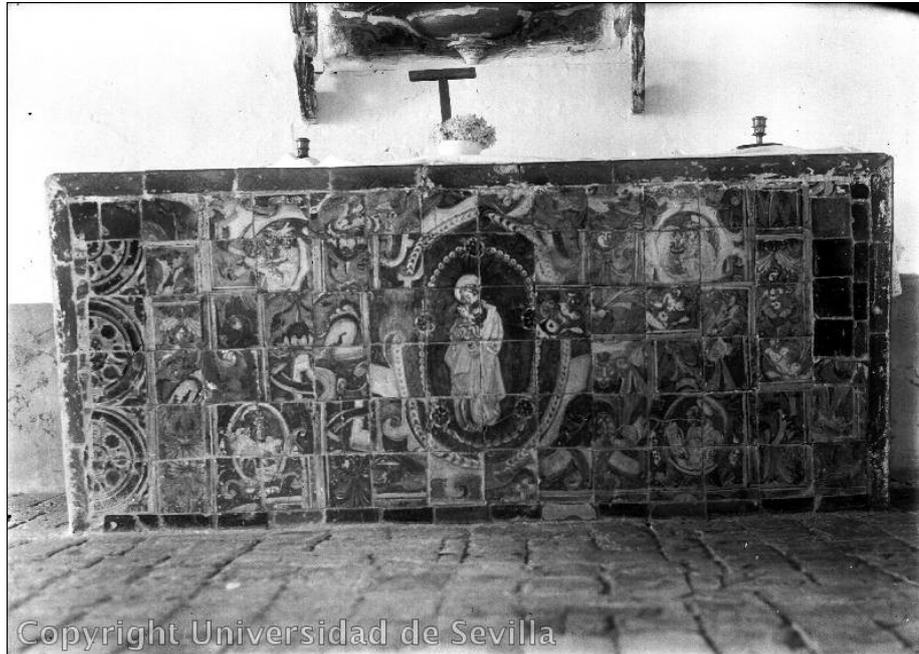
Fig.4.

Altar antes de su traslado a su ubicación actual. Composición con piezas ajenas al paño y piezas descolocadas

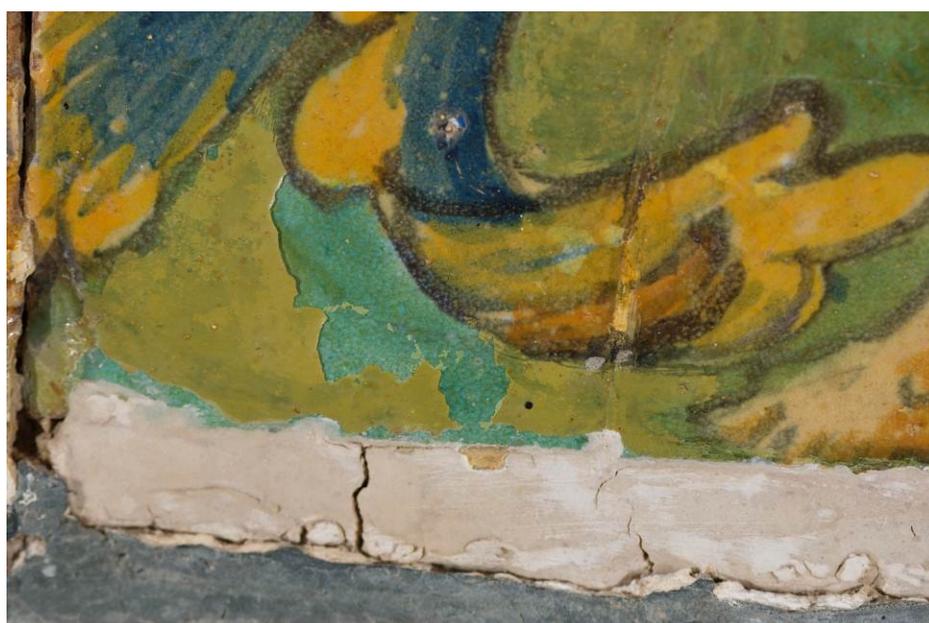
Fig. 9

Detalle del estado de conservación. Barniz laminado

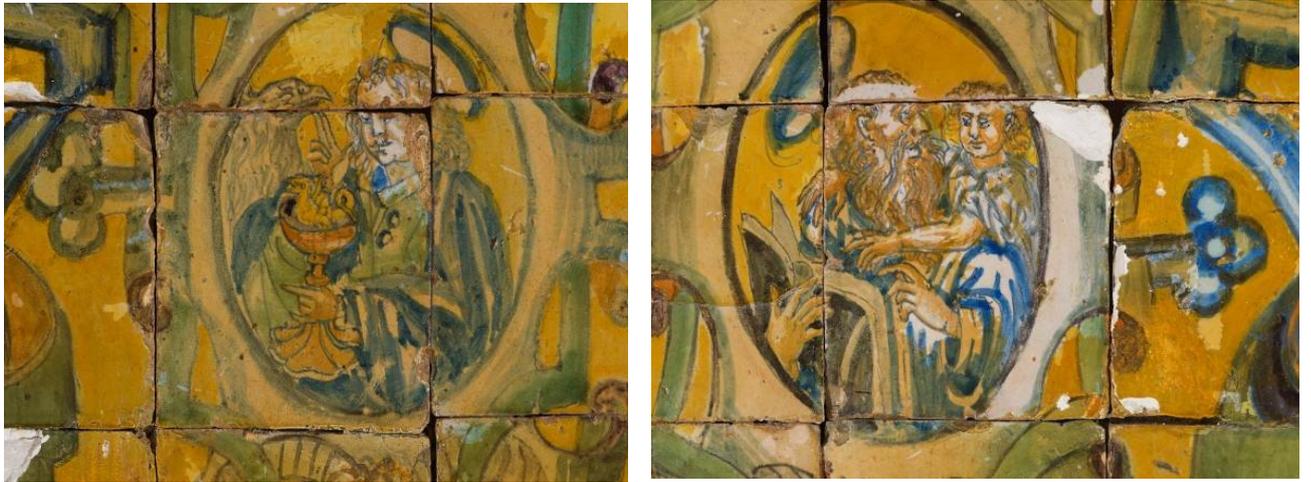
Fig. 10 y 11

Detalles del estado de conservación: cráteres, decantillados, grietas, pérdidas de vidriado.

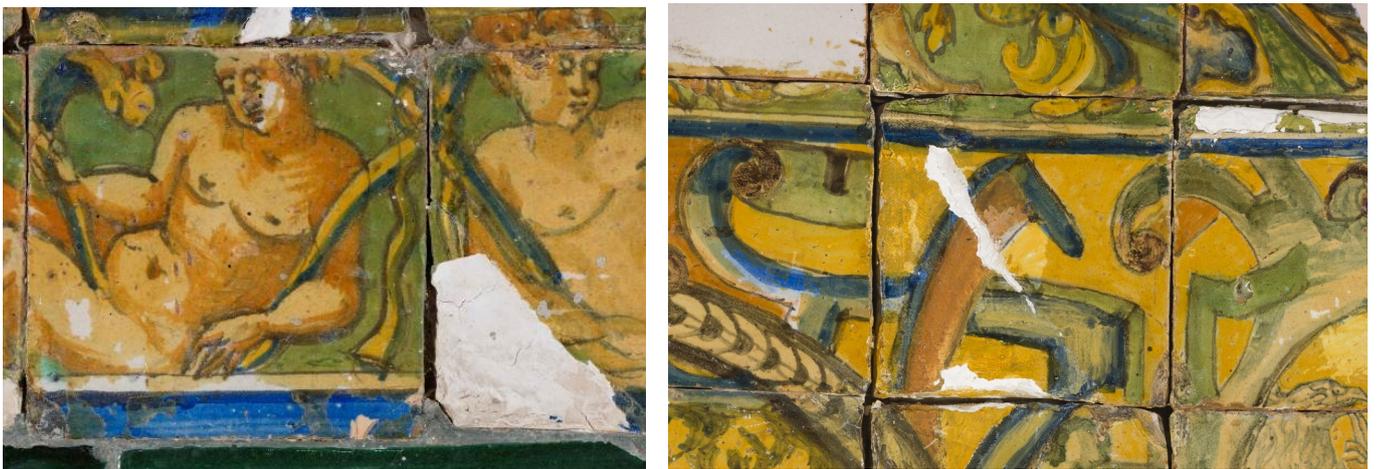
Fig. 12

Detalles del estado de conservación. Cuarteados, deformaciones. Piezas unidas a hueso y alteraciones de las reintegraciones volumétricas realizadas en intervenciones anteriores.

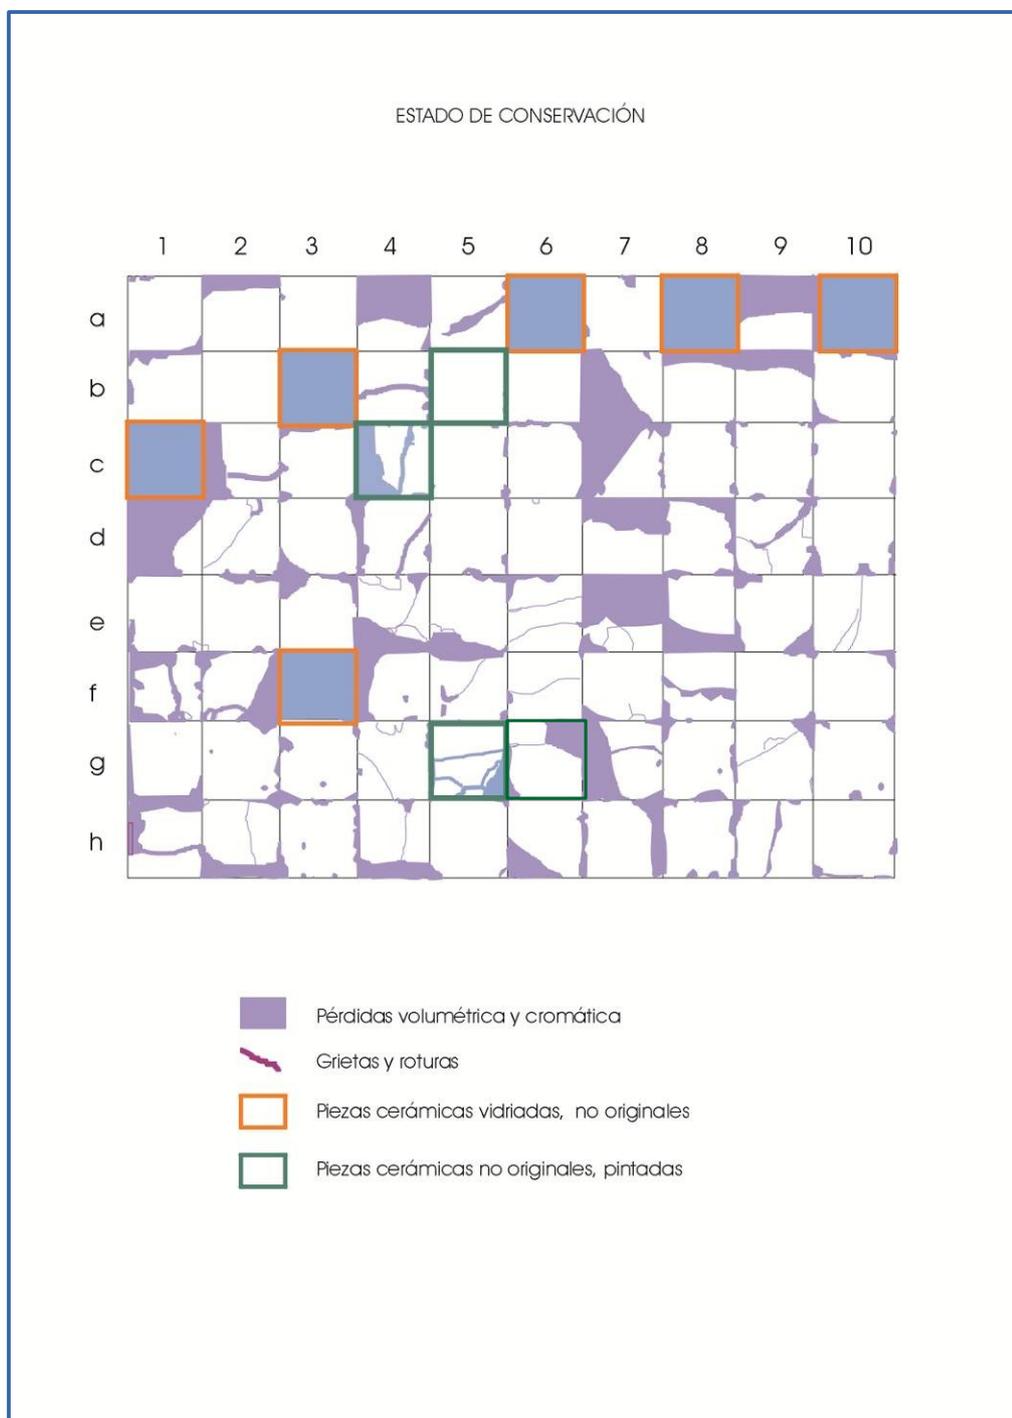
Fig. 13 y 14.

Mapping del estado de conservación del frontal cerámico.

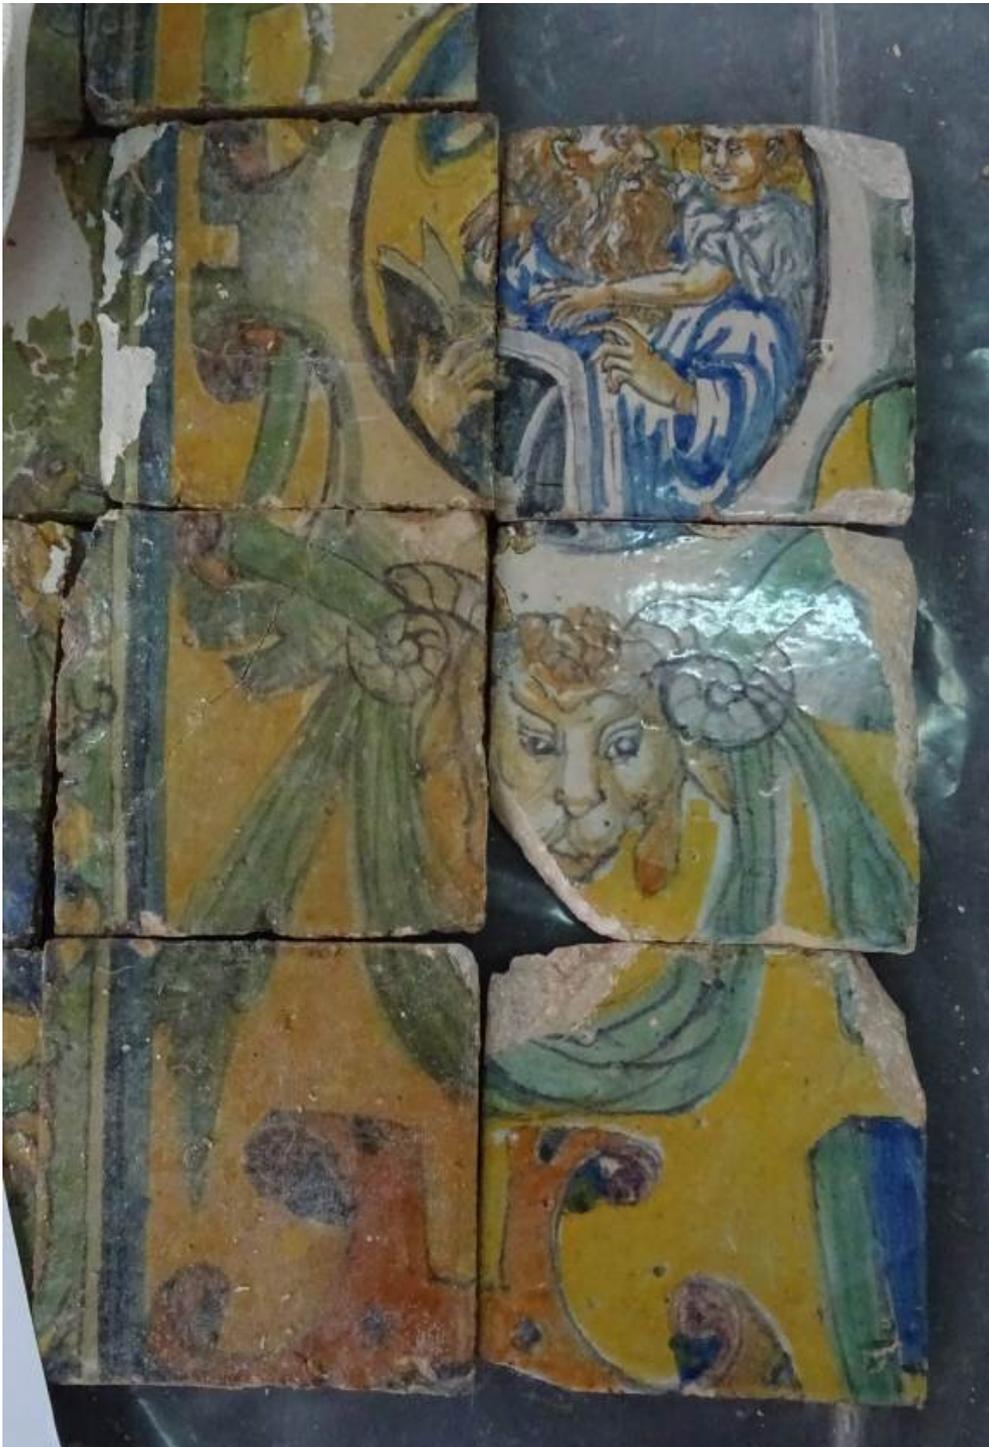
Fig. 25.

Detalle de la limpieza en parte de los azulejos. Se pueden observar las pérdidas de volumen de los azulejos, que antes estaban enmascaradas con los morteros utilizados en antiguas intervenciones.

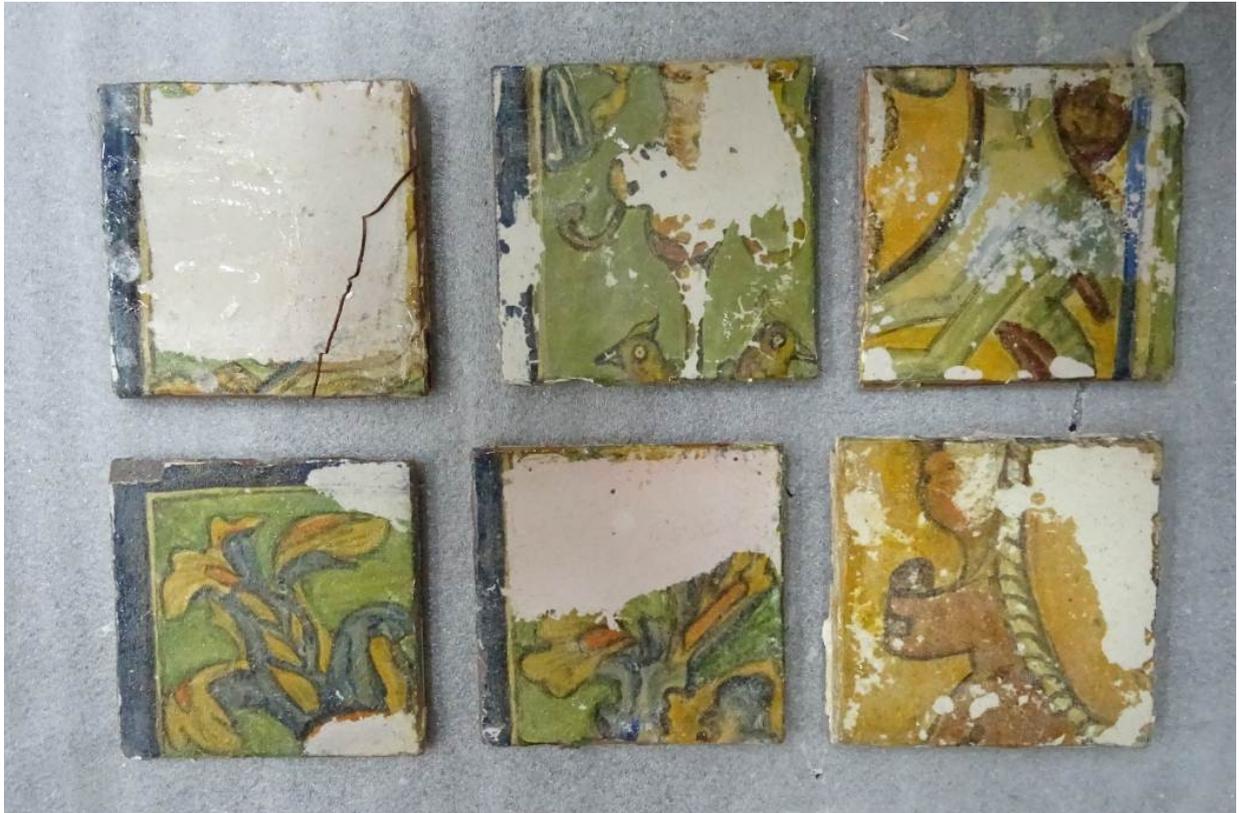
Fig.29 y 30.

Estas piezas A-6, A-8, A-10, B-3, C-1, y F-3., han sido retiradas por estar en mal estado de conservación. Son piezas industriales de color blanco de una intervención anterior. Para llegar al grosor original de los azulejos del frontal han tenido que ponerlas en doble en cada espacio donde han sustituido al original. Estaban reintegradas cromáticamente con pintura acrílica.

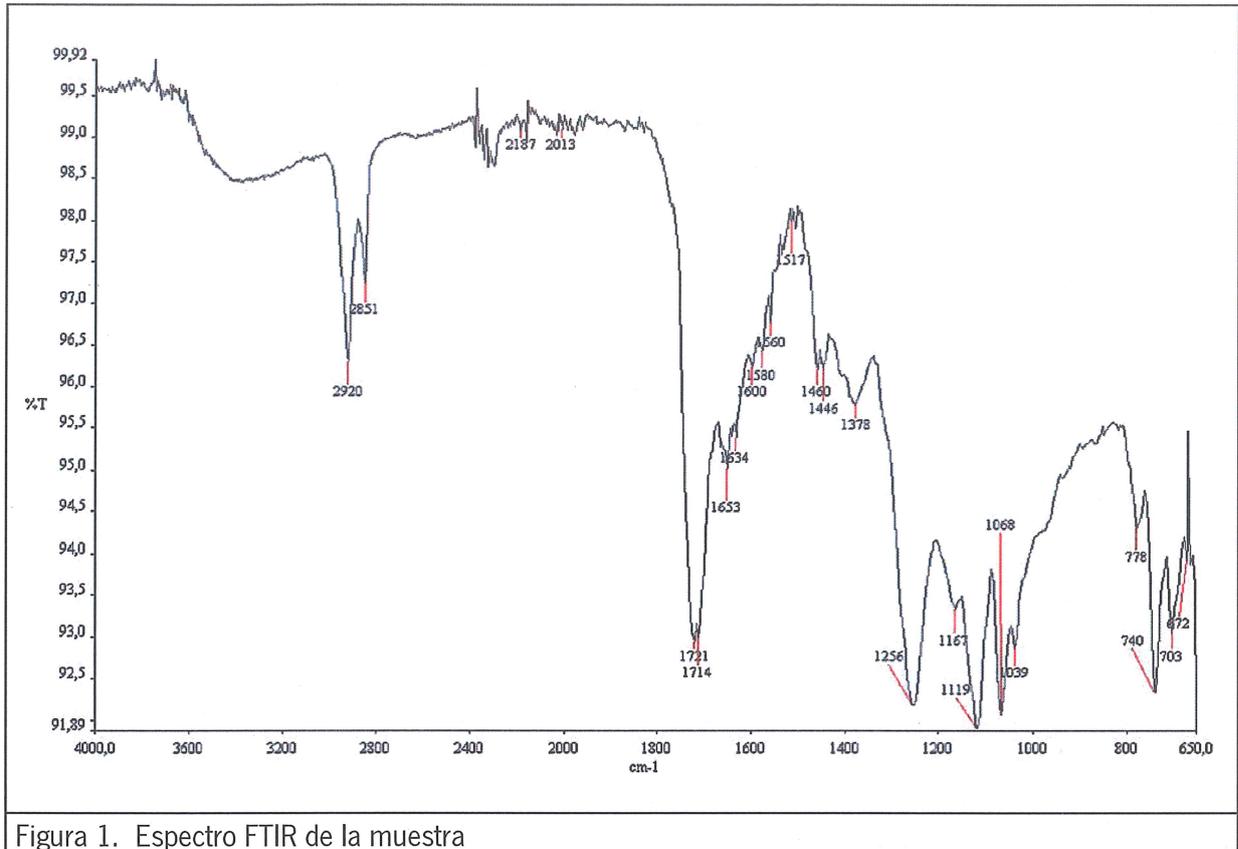
Figura 1. Espectro FTIR de la muestra

Los resultados del análisis del recubrimiento mediante FTIR-ATR indican que se trata de una resina sintética del tipo alquid.
