Proyecto de Conservación

Alegoría de la Institución de la Eucaristía.

Iglesia de la Anunciación de la Universidad de Sevilla.

Abril 2019

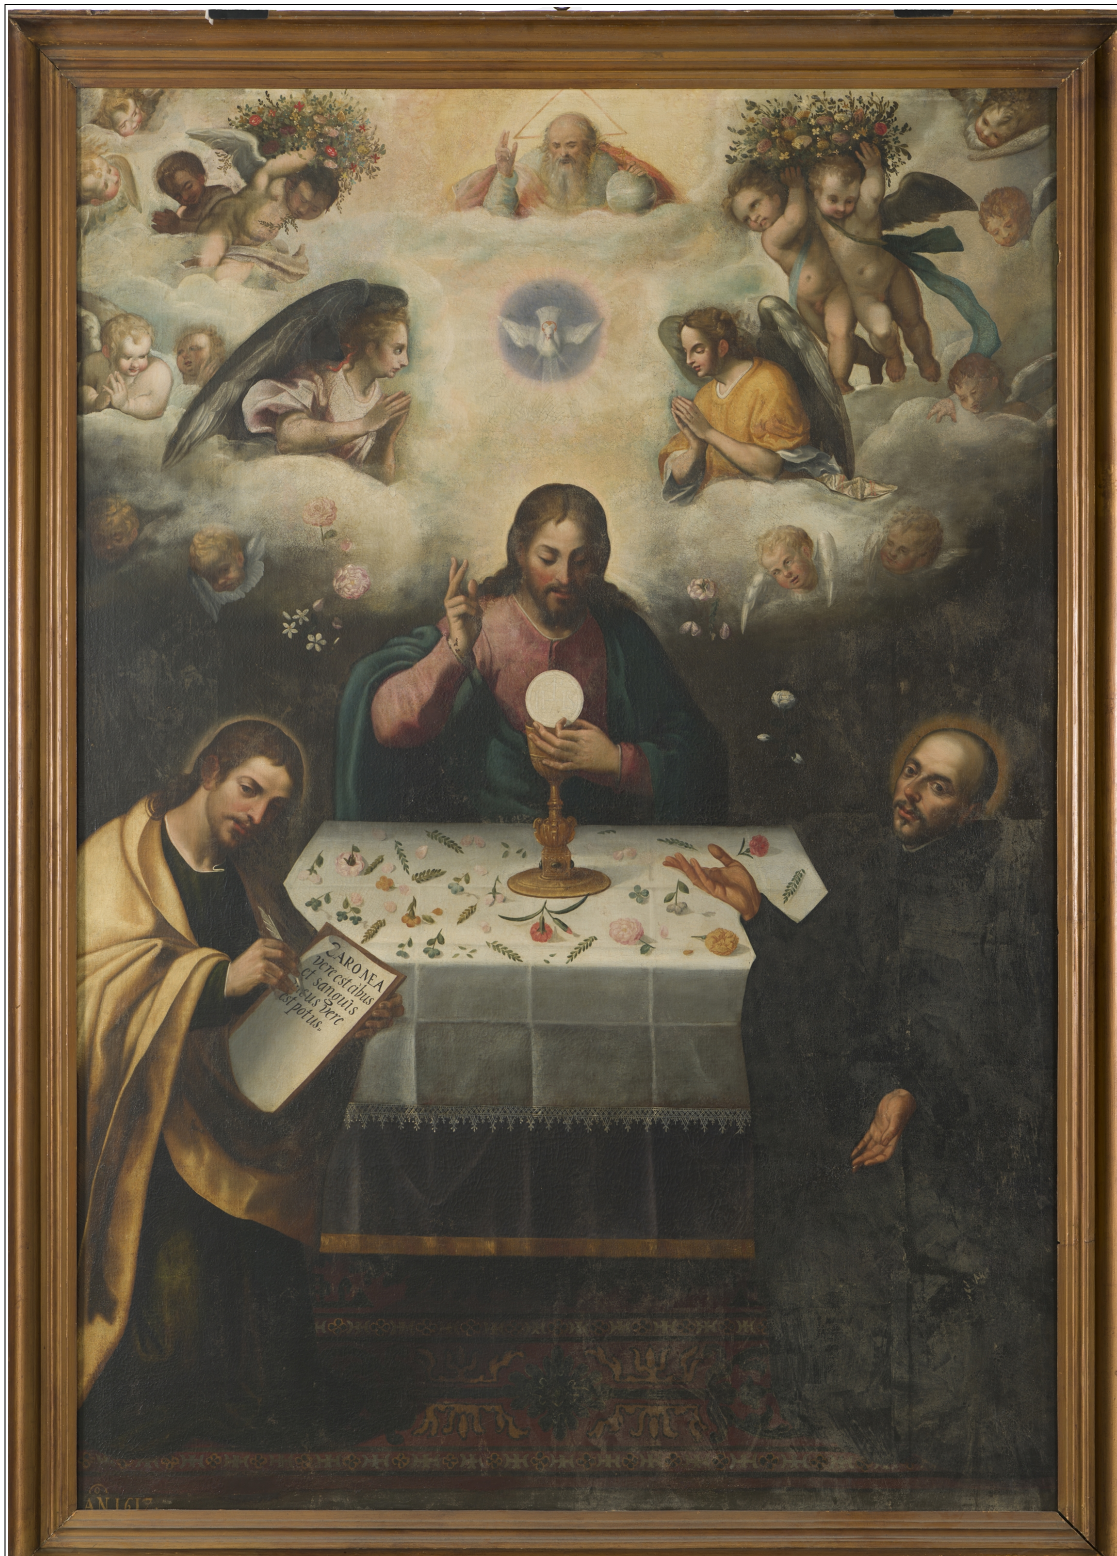
Figura III.5.1

VISTA GENERAL ANVERSO

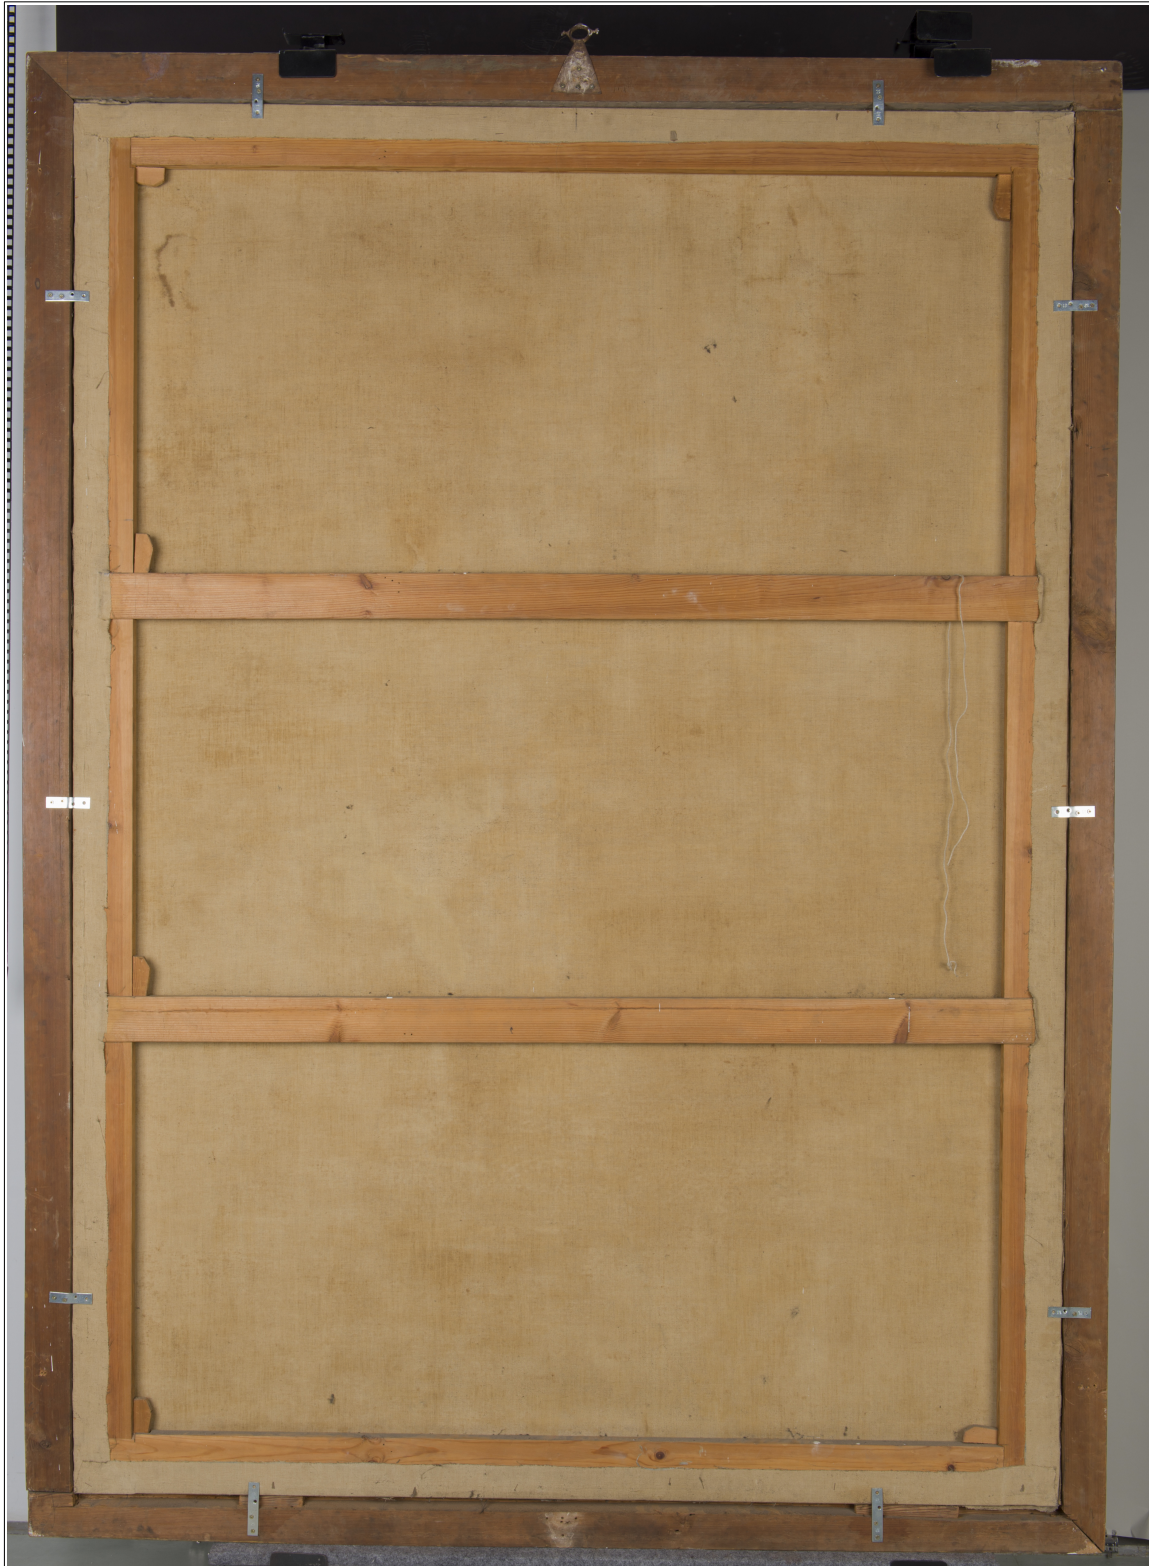
Figura III.5.2

VISTA GENERAL REVERSO

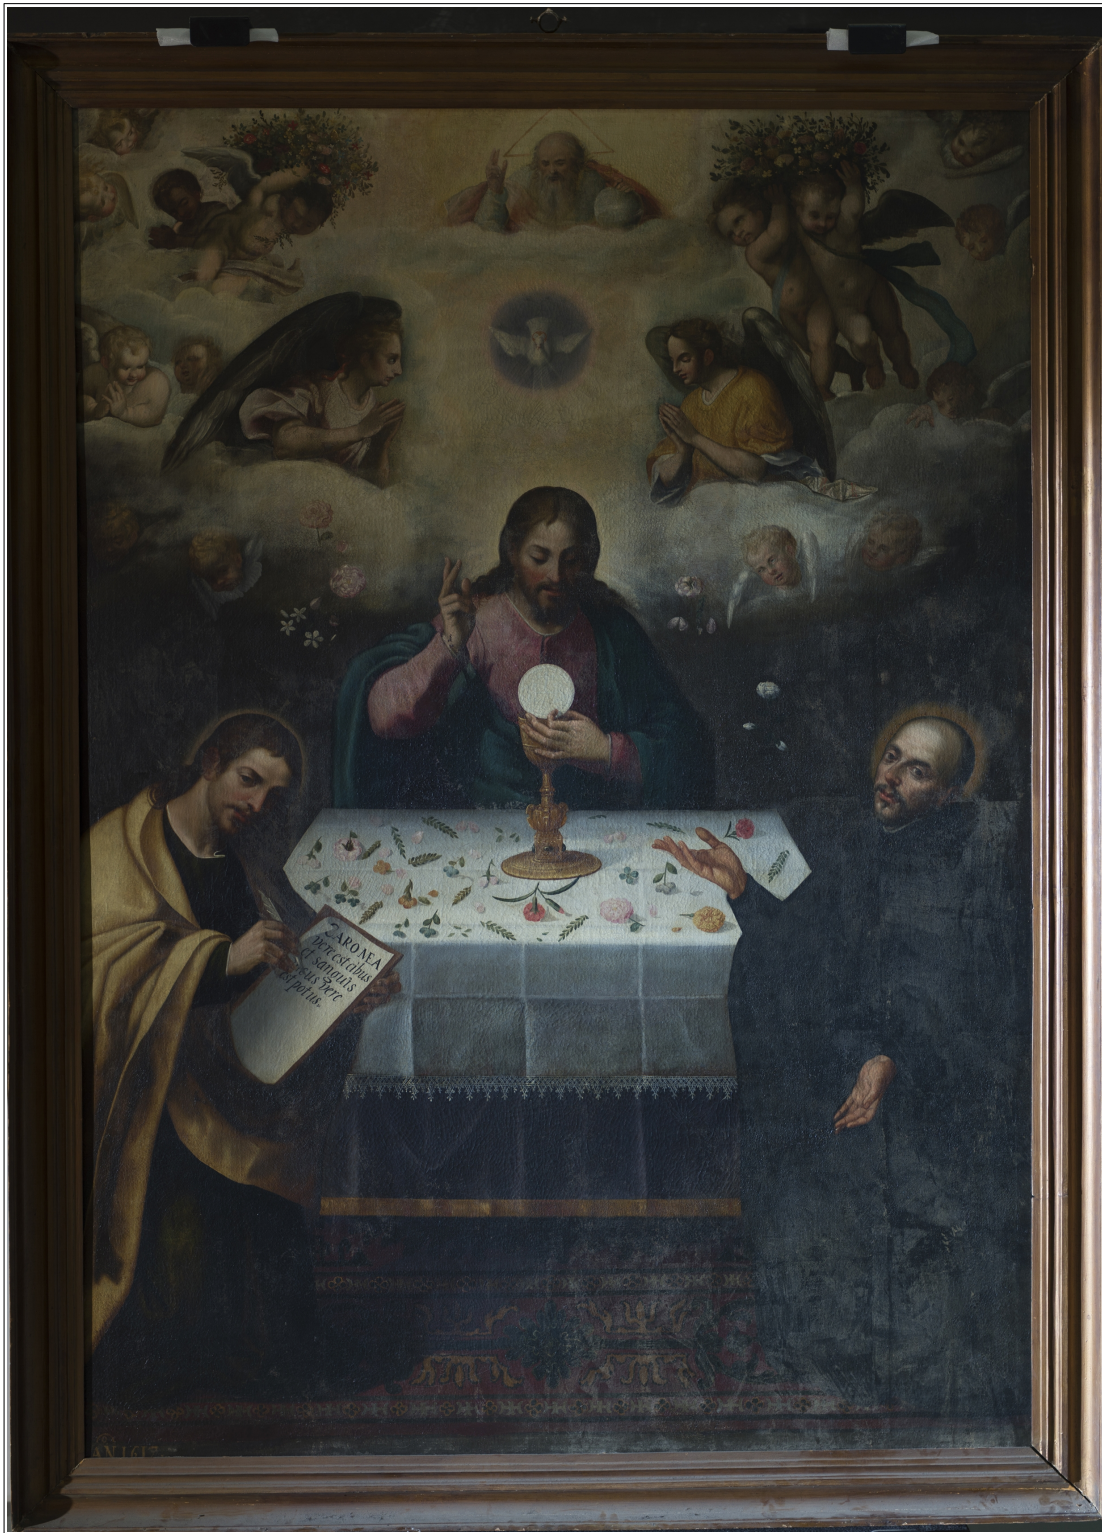
Figura III.5.3

A través del estudio realizado mediante la técnica de luz rasante se ha puesto de manifiesto el relieve superficial de esta obra pictórica, observándose las irregularidades superficiales, tanto de técnica de ejecución (empastes y pinceladas) como de daños y deterioros de la obra (levantamientos y cuarteados).

VISTA CON LUZ RASANTE

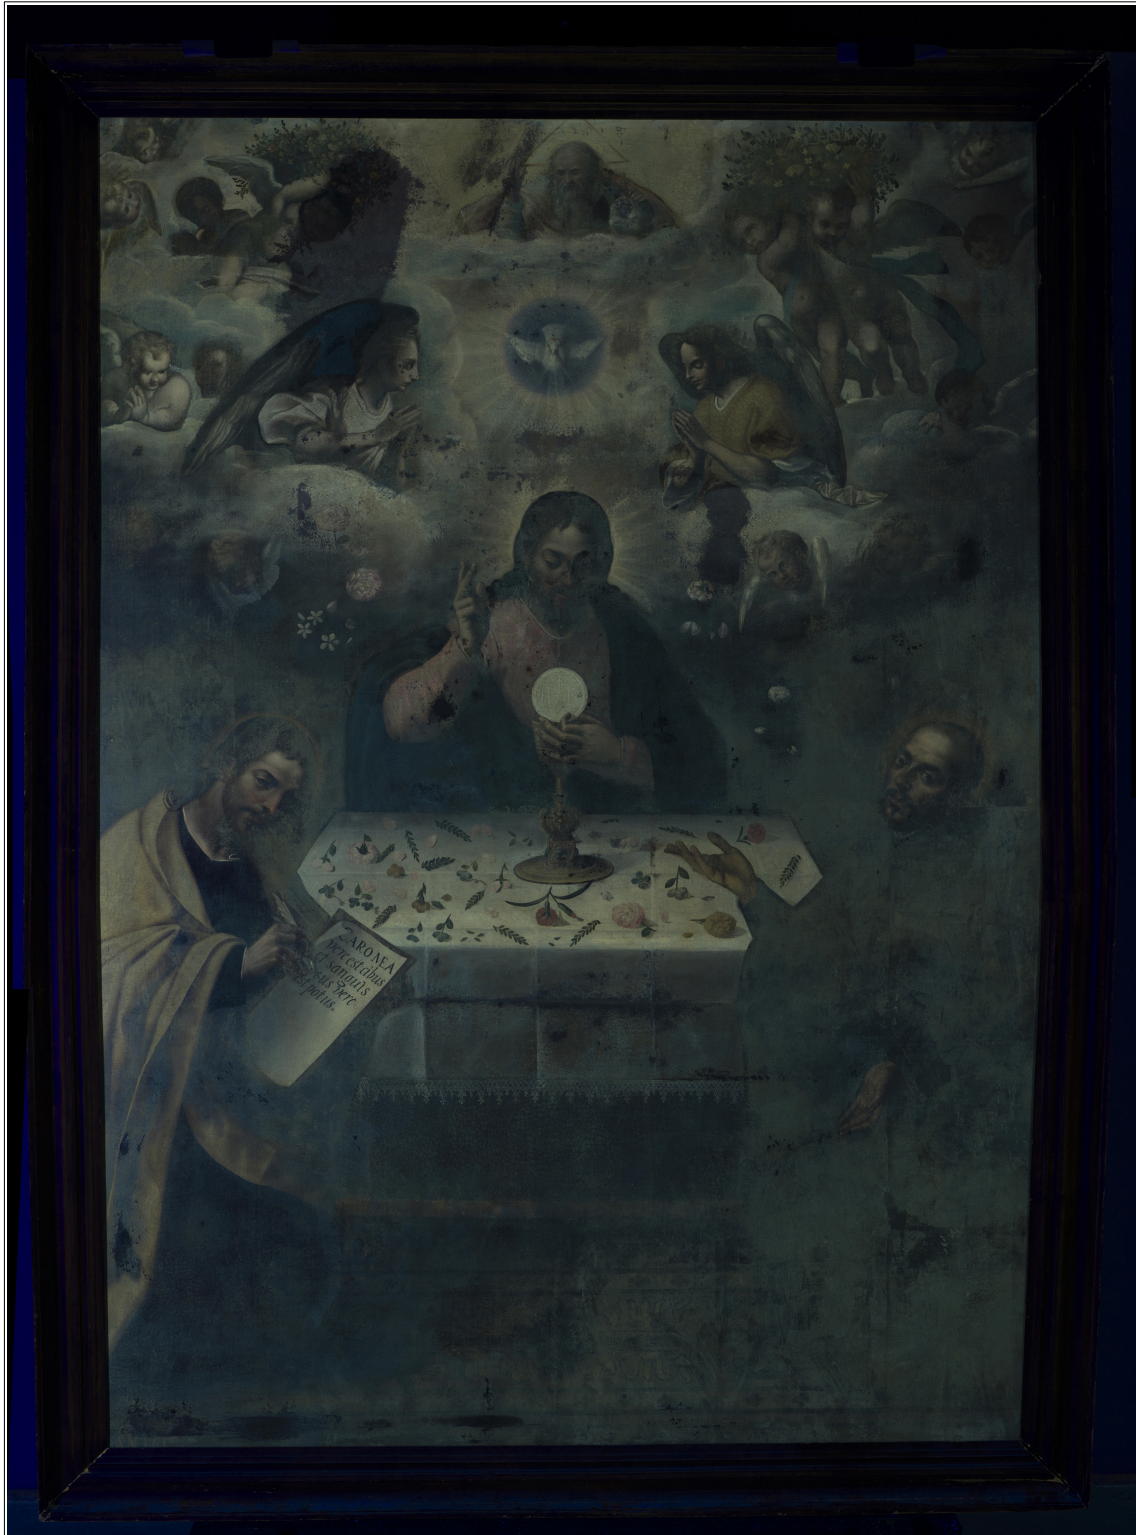
Figura III.5.4

El estudio mediante fluorescencia U.V. revela una gruesa capa de barniz sobre la película pictórica, así como una gran cantidad de repintes y veladuras de diferentes intervenciones.

VISTA GENERAL FLUORESCENCIA ULTRAVIOLETA

Gracias al estudio con fluorescencia U.V. se pueden ver y localizar los repintes de intervenciones anteriores y sus dimensiones exactas. Estos se encuentran repartidos por todo el lienzo destacando la zona sobre la cabeza de Jesús, a la derecha de la misma, en el mantel y sobre el ángel de la zona superior izquierda de la obra. También se aprecia la gruesa capa de barniz.

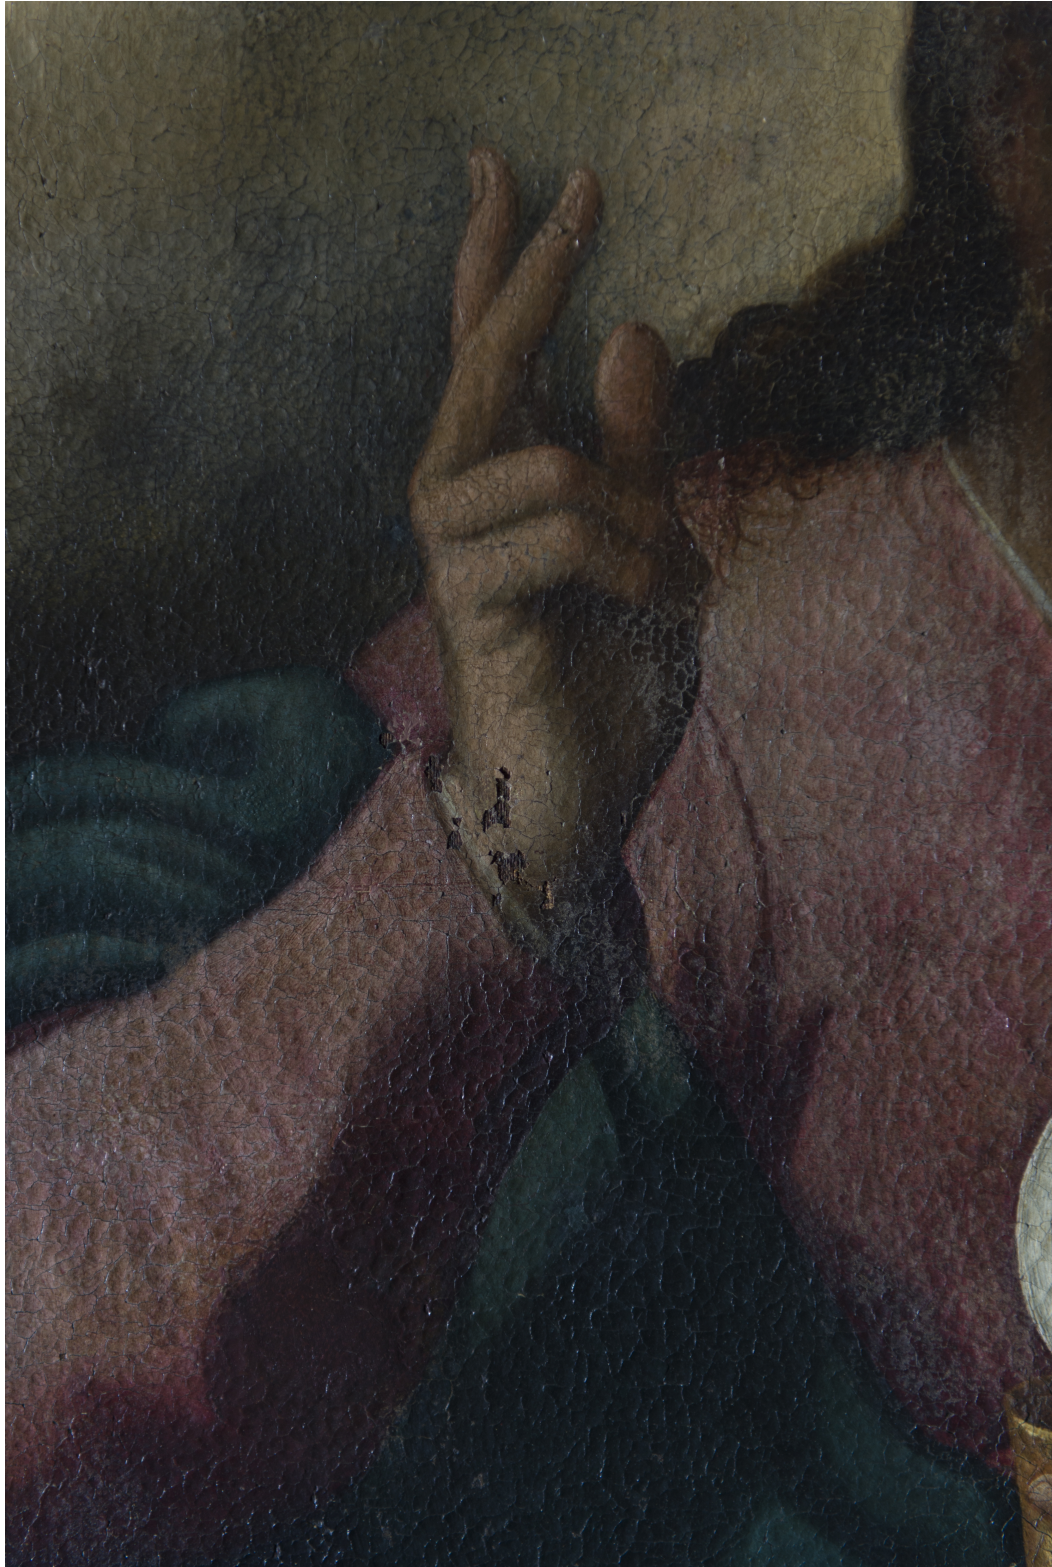
Figura III.6.1

Actualmente aparecen pérdidas y levantamientos de esta capa en la mano de Jesús y en el manto de San Ignacio de Loyola.

En primer lugar hay que señalar la pérdida puntual de adhesión del conjunto estratigráfico al soporte en la zona central de la obra, en la mano de Jesús, donde se localizan pequeños desprendimientos y levantamientos del mismo y en la zona inferior derecha que corresponde a la túnica de San Ignacio de Loyola

DETALLE DE LAS LAGUNAS DE PREPARACIÓN Y PELÍCULA PICTÓRICA
