**ESTUDIO DE BIODETERIORO
Y
ASESORAMIENTO SOBRE CONTROL BIOLÓGICO**

**HOSPITAL DE SANTIAGO
Úbeda (Jaén)**

Noviembre 2015

Instituto Andaluz del Patrimonio Histórico
CONSEJERÍA DE CULTURA

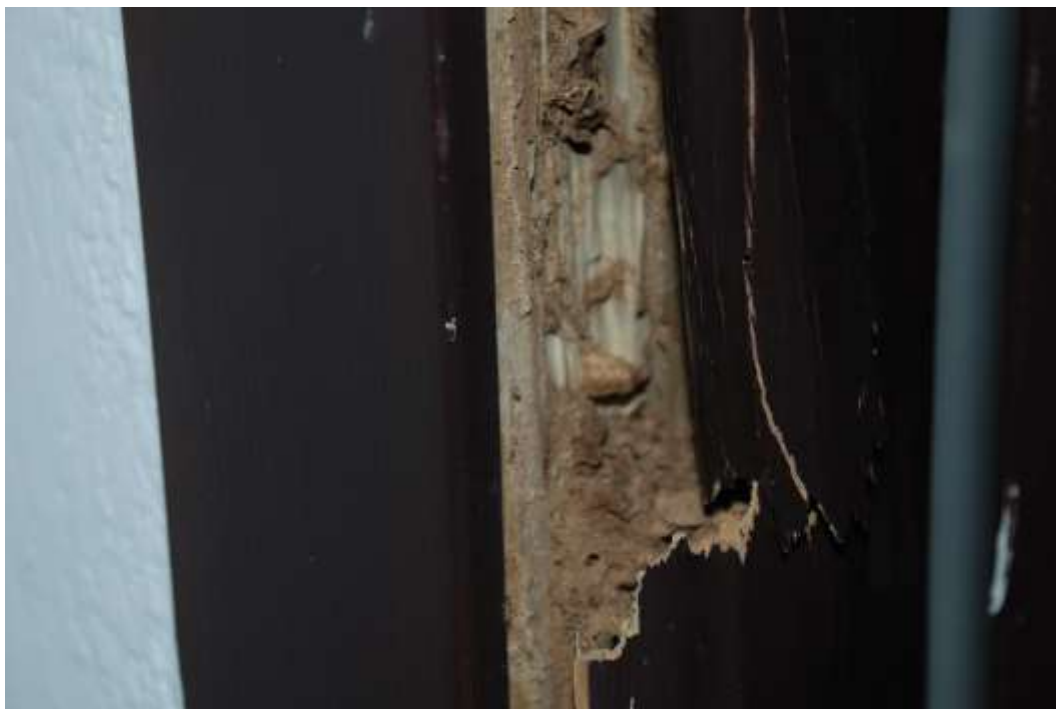
El marco de la puerta muestra el típico aspecto (Fig 2) de un severo ataque por parte de termitas subterráneas (Rhinotermitidae). Ya había sido descubierto y aspirado con anterioridad, por lo que en el momento de la visita no pudo recogerse ningún individuo o resto del exoesqueleto de los mismos, aunque probablemente se trate de *Reticulitermes spp.*, termitas de la madera húmeda.

Fig 2. Daños ocasionados por termitas en el marco de la puerta.

Se midió la humedad relativa de la madera del marco, que fue de 12,5%, con una humedad ambiental en la dependencia del 55,7% y una temperatura de 17,8 °C.

Para la erradicación de termitas subterráneas, se recomienda un tratamiento con cebos. Este sistema se basa en la biología de estos insectos, en el uso de sustancias inhibitoras del desarrollo de su exoesqueleto. Consiste en la difusión de un producto insecticida, normalmente hexaflumurón ó diflubenzurón, que se prepara en forma de cebo, y que es consumido por las termitas obreras. Mediante el intercambio de alimentos, toda la colonia acaba siendo intoxicada. El insecticida inhibe la síntesis de la quitina, así que cuando la termita muda, la nueva cutícula no se forma y, sin esta piel, que le sirve a la vez de esqueleto, el insecto no puede vivir.

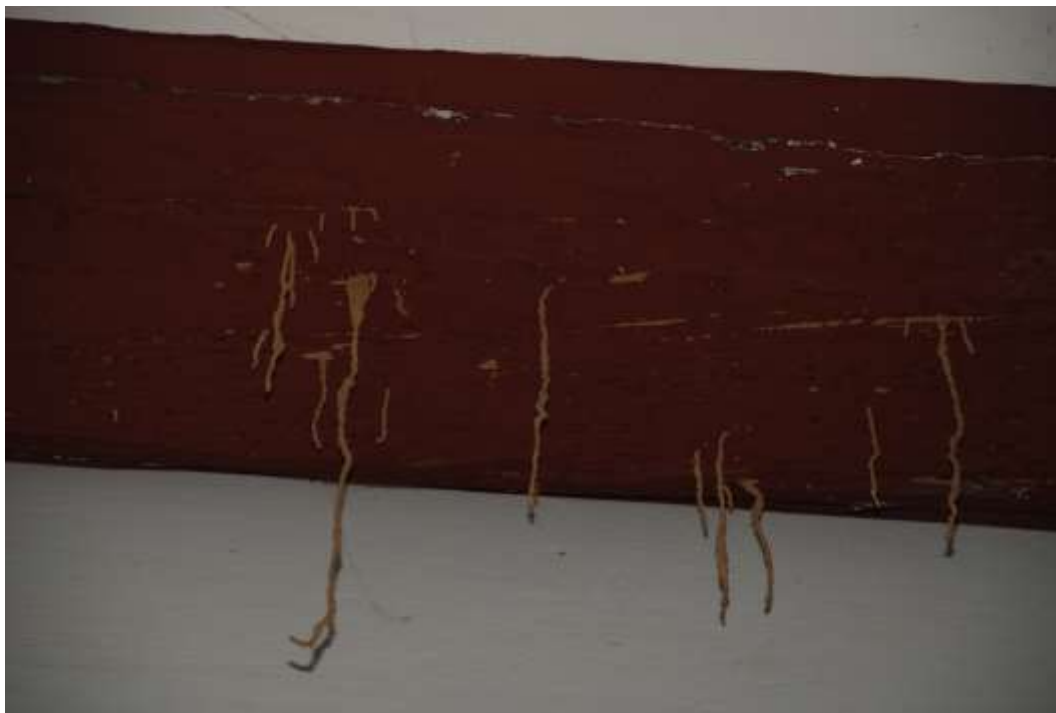
En la misma dependencia, se observan numerosos túneles o canales de progresión (fabricados por las termitas a base de tierra, restos de madera, excrementos y saliva) que cuelgan de las vigas (Fig 3). Se recogieron algunos de estos túneles, comprobándose que actualmente no hay termitas en ellos, y se golpearon las vigas, pareciendo sólidas.

Fig 3. Túneles de progresión colgando de una de las vigas.

Aunque no se descarta la existencia de actividad en otras zonas aún no detectadas, el ataque no parece generalizado, y de momento los elementos estructurales afectados sólo son algunas vigas en el cuarto de limpieza del ala Este, donde en el momento de la visita no se detectó la presencia activa de termitas.

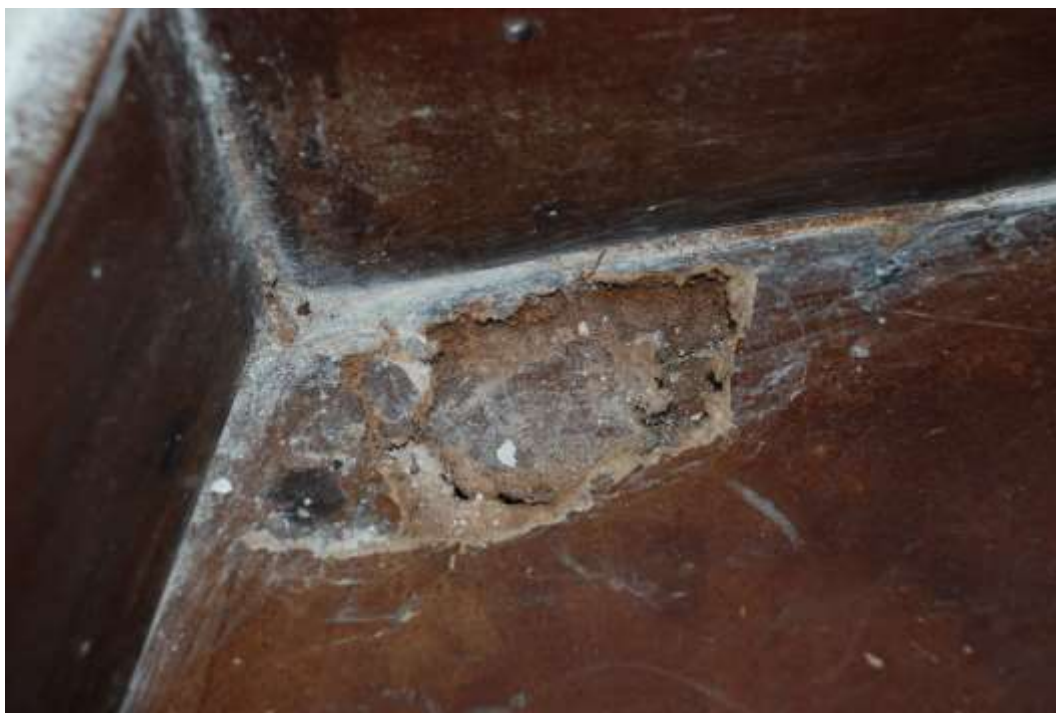
Se han observado daños en un entarimado bajo una de las ventanas, a consecuencia de la filtración de agua a través de la misma (Fig 4).

Fig 4. Daños en entarimado y rastreles que lo sustentan.

Esta humedad está afectando a los rastreles de madera que soportan el entarimado, favoreciendo el desarrollo de hongos de pudrición de la madera, que a su vez favorecen la llegada de insectos xilófagos, evidenciándose también signos de ataque por parte de termitas.

La humedad relativa medida en la madera de los rastreles fue de 30,1%, con una humedad ambiental en la dependencia del 68,4% y una temperatura de 20,5 °C.

También se aconseja un mantenimiento ordinario de las ventanas del edificio para evitar la entrada de agua a través de las mismas.

Para los hongos de pudrición se recomienda un tratamiento genérico contra hongos xilófagos, consistente en el resanado de la madera donde sea posible, eliminando la madera afectada por pudrición, y la impregnación química de la madera de la zona afectada con algún producto que contenga propiconazol, un triazol sistémico con actividad fungicida, de acción curativa y preventiva.

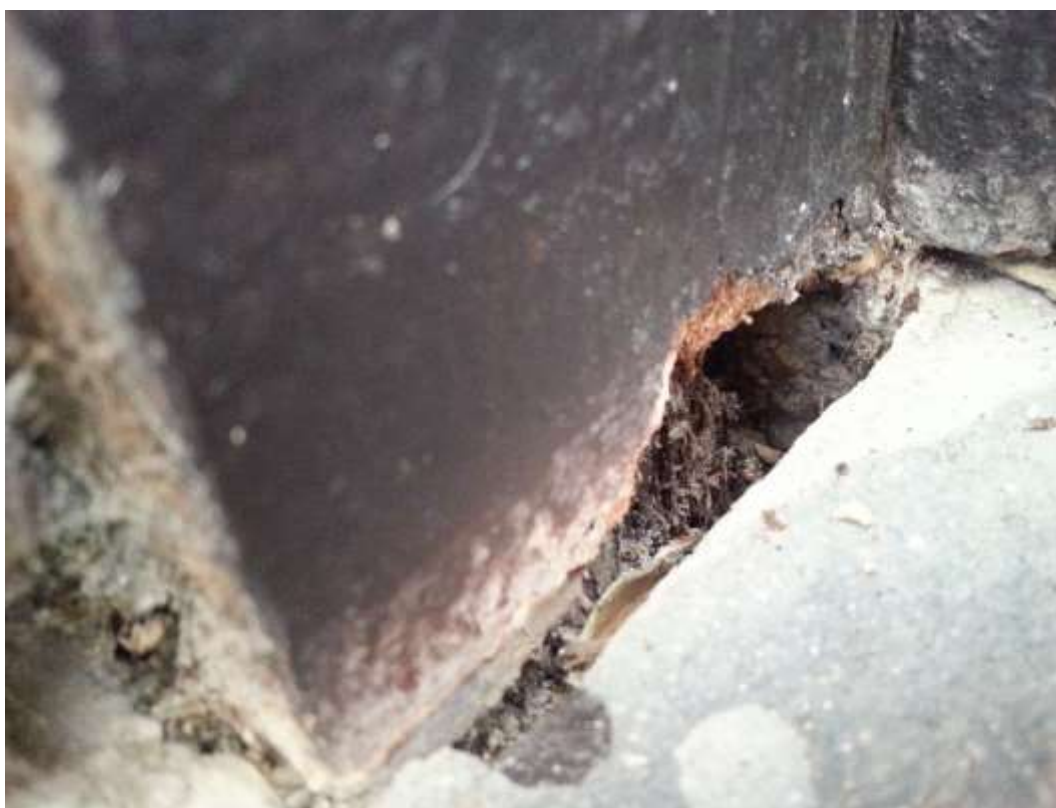
La base del marco izquierdo de la puerta presenta pudrición parda, debido a humedad por capilaridad (Fig 5).

Fig 5. Pudrición parda de la base del marco de la puerta.

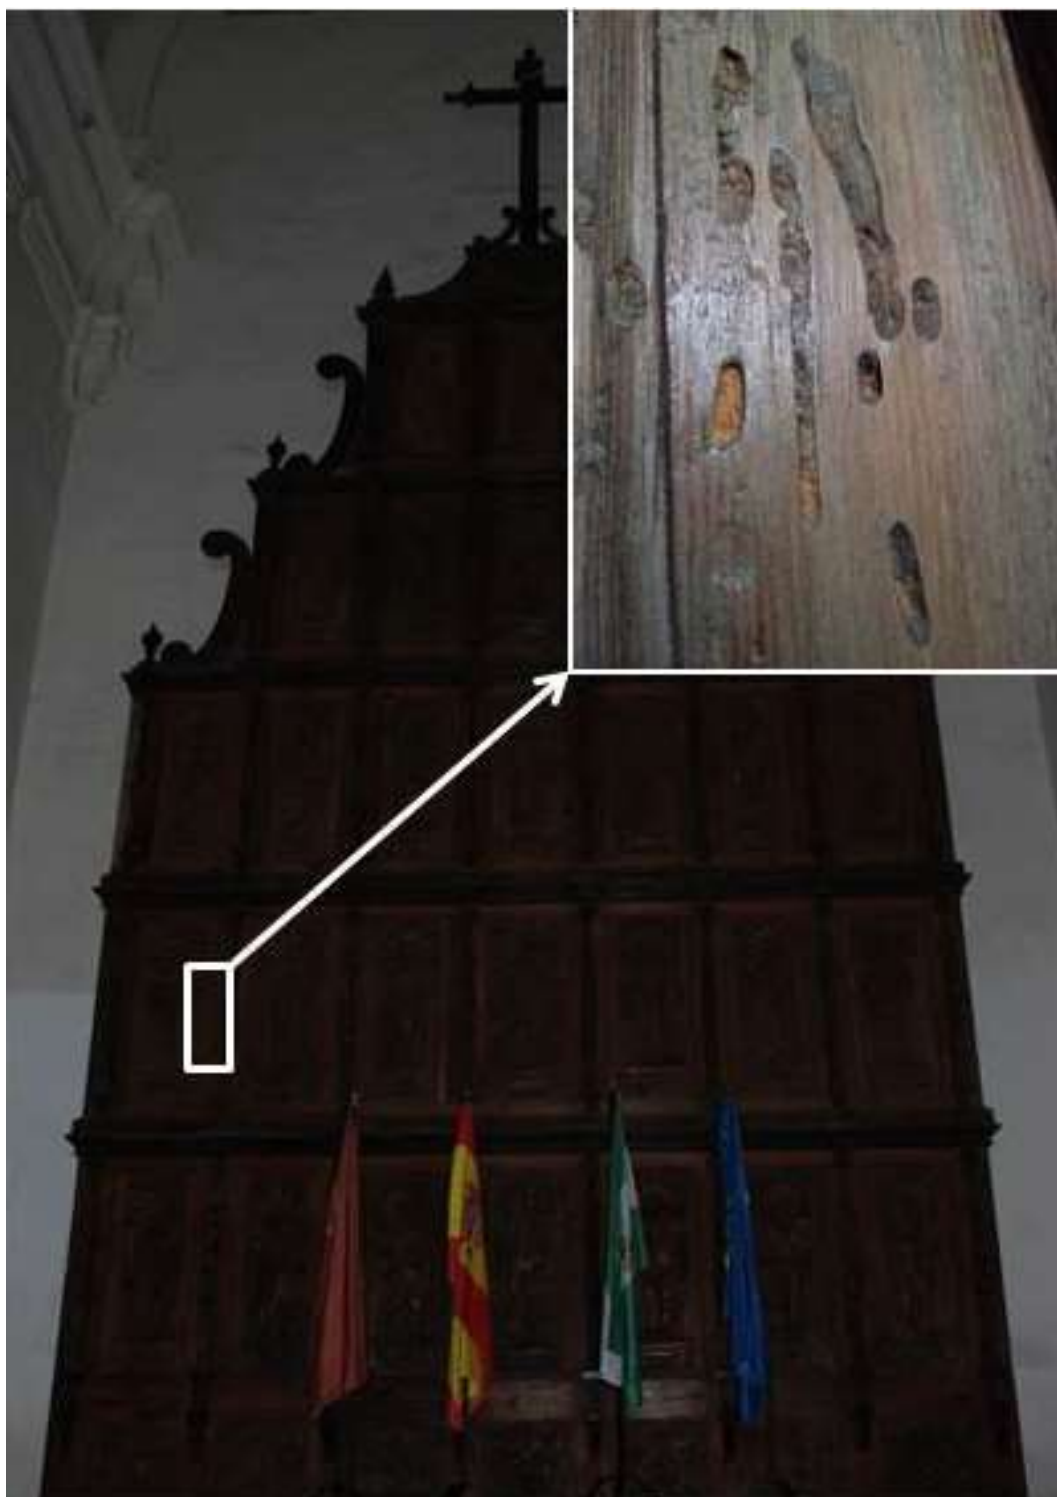
En la caja que constituye la primera calle del segundo cuerpo del retablo, se aprecian galerías de insectos xilófagos de la familia de los cerambícidos. No parece un ataque reciente ni activo, pero una de las galerías sí muestra un color de serrín más fresco, por lo que no se descarta actividad (Fig 6).

Fig 6. Galerías de cerambícidos en el retablo de la capilla.

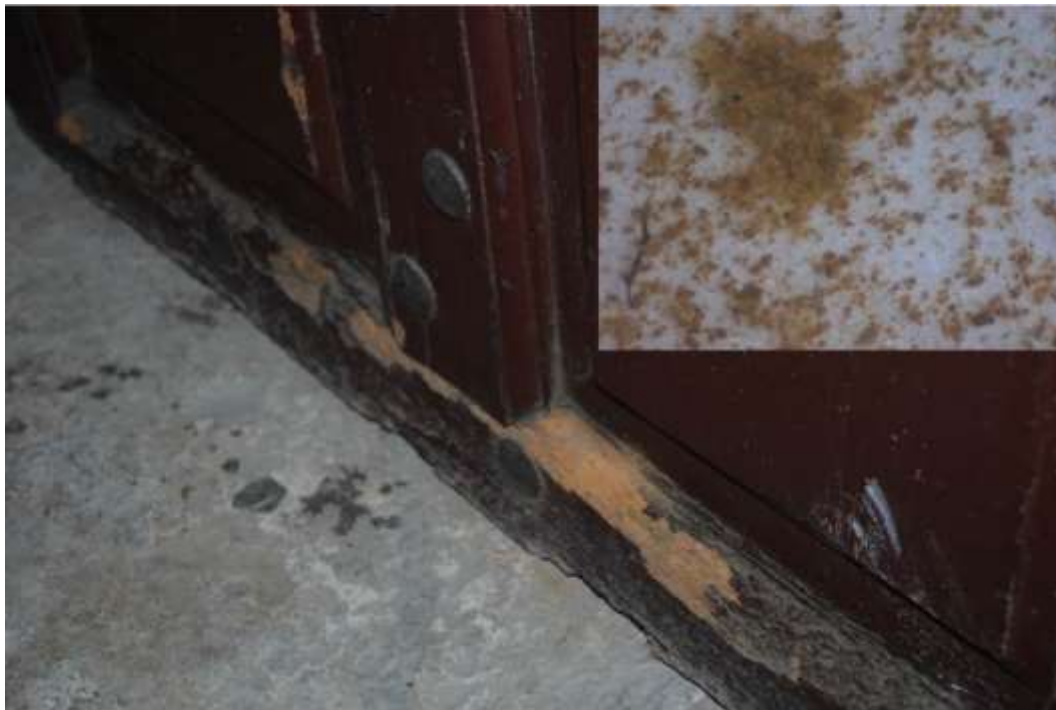
En la parte baja de la puerta hay indicios de ataque por parte de termitas. Se tomó una muestra de serrín que fue analizada en el laboratorio, corroborándose que se trata de restos producidos por termitas (Fig 7).

Fig 7. Daños por termitas en la puerta de la sacristía. En el recuadro, arriba a la derecha, una muestra de serrín recogido, a la lupa binocular, 40X.

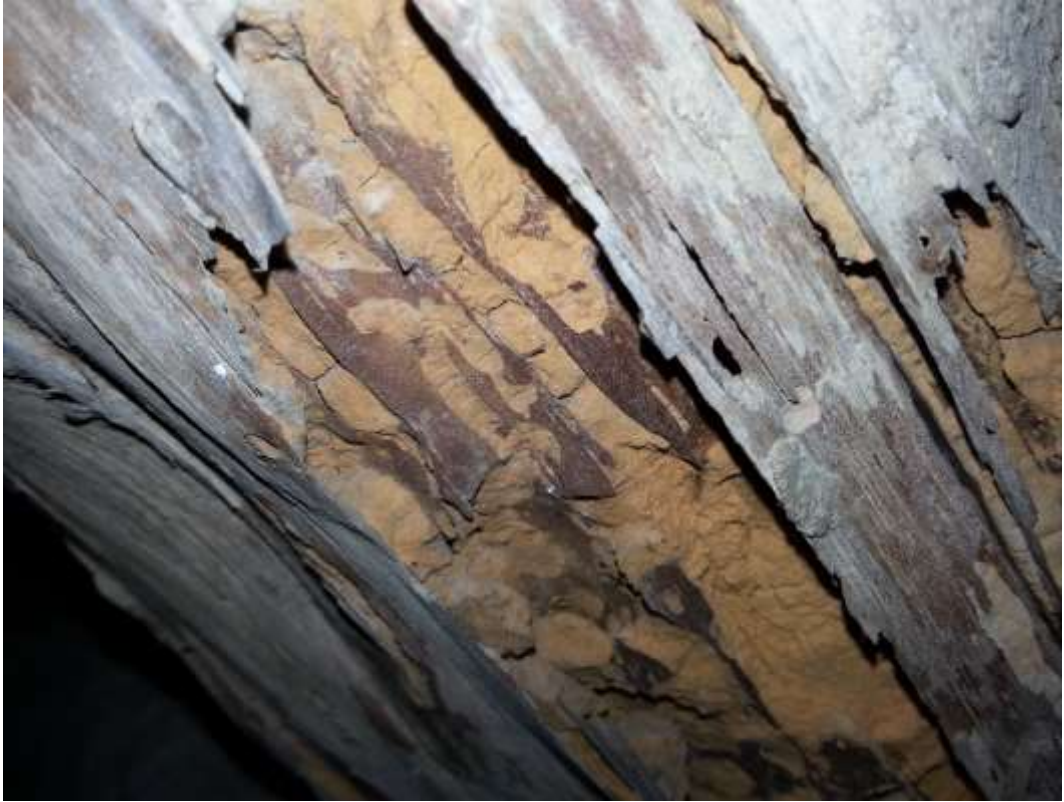
Se examinó la estructura de madera de la cubierta, concretamente de la primera crujía de la fachada principal. En ella se vio un severo ataque por parte de insectos xilófagos de la familia de los cerambícidos en algunas de las vigas principales (Fig 8).

Fig 8. Galerías de cerambícidos en una de las vigas de la cubierta.

La presencia de cerambícidos se ha detectado en el retablo de la capilla y en algunas vigas de la cubierta. En el primer caso el ataque es leve y no parece reciente ni activo (aunque, como se ha dicho anteriormente, no se descarta actividad), pero no ocurre lo mismo en el caso de la cubierta, donde el ataque es importante y sí se observa actividad reciente, por lo que se recomienda un tratamiento insecticida.

Para los cerambícidos, especialmente en el caso de la cubierta, en primer lugar se recomienda inspeccionar el resto de cubiertas de todo el edificio, ya que probablemente tengan la misma problemática, tras lo cual se deberán tratar las maderas afectadas mediante inyección de insecticidas líquidos. Este tratamiento debería realizarse preferentemente antes de la primavera, época en la que salen los adultos a aparearse y comenzar un nuevo ciclo de infestación.

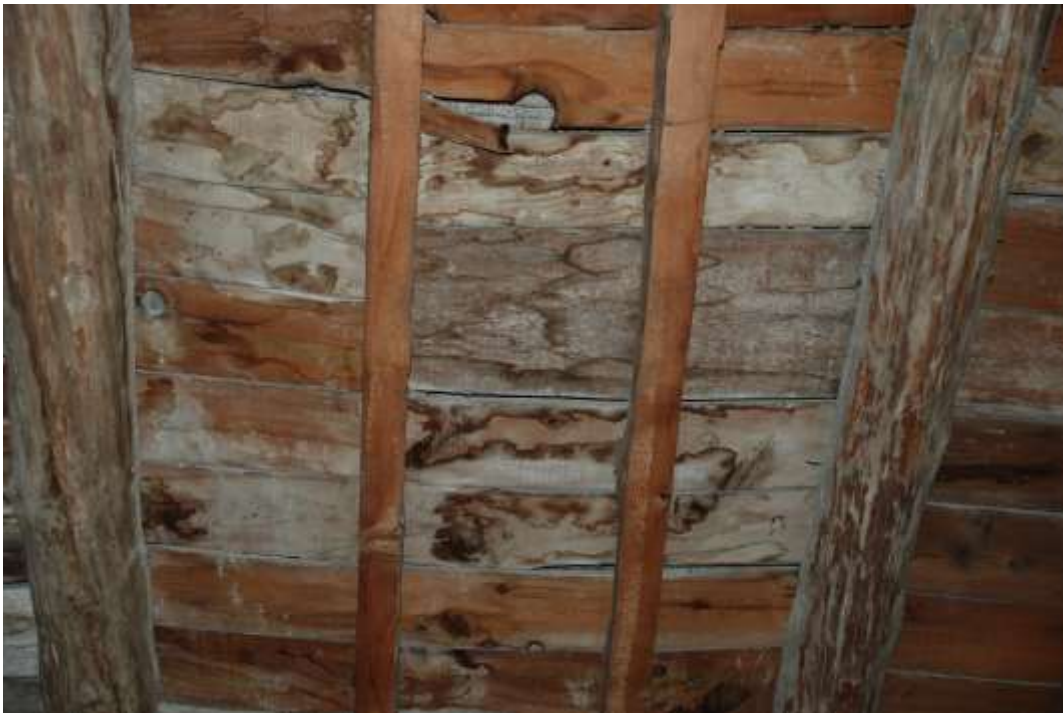
Además, se aprecian restos de filtraciones de agua, lo que ha ocasionado pudrición parda y pudrición blanca en algunas vigas y la tablazón (Fig 9).

Fig 9. Pudrición blanca y parda por problemas de filtración de agua.

Además, se ha apreciado pudrición blanca en algunas vigas y el entablado de la cubierta (Fig 9). Los hongos responsables de esta alteración son capaces de destruir tanto la celulosa como la lignina, dejando la madera blanquecina, ligera y, en ocasiones con aspecto fibroso e incluso harinoso.

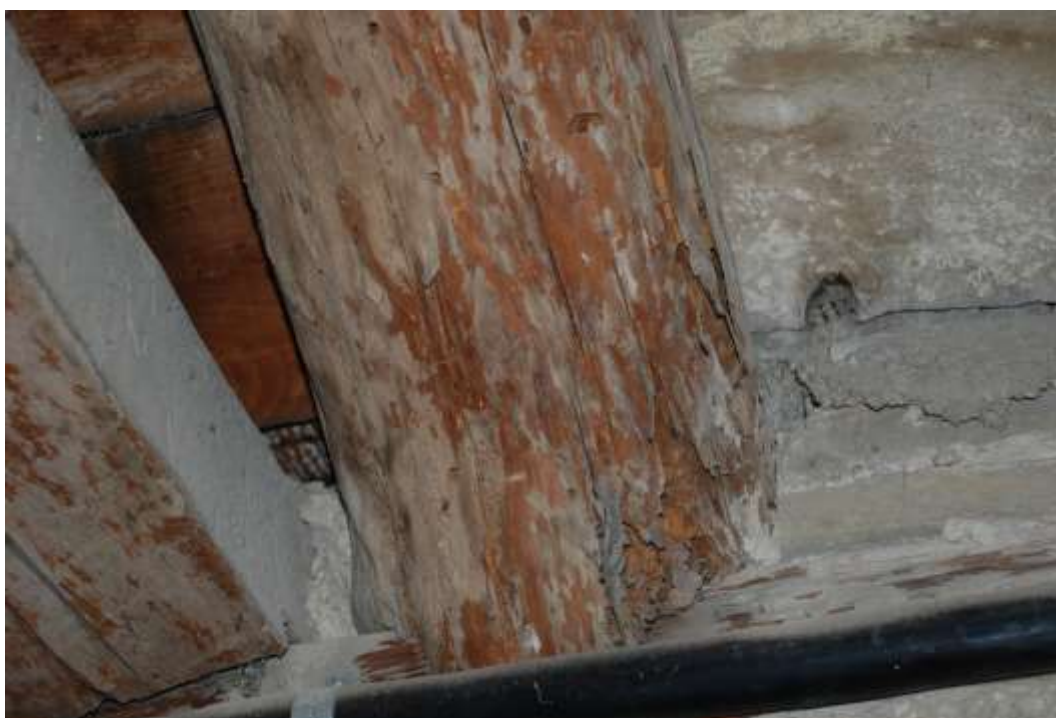
De las tres zonas donde se ha apreciado pudrición de la madera (B, C y F), sólo pudo medirse la humedad relativa de la madera afectada en el caso B, donde efectivamente la humedad de la madera superaba el 30%. En el caso de las vigas de la cubierta, el inicio de la pudrición se verifica sobre todo en los puntos de incrustación de la viga en los muros, ya que por la diferencia térmica entre los dos materiales, en tales puntos existe una condensación que aumenta la humedad y favorece el asentamiento de hongos (Fig 10).

Fig 10. Inicio de pudrición en el contacto de la viga con el muro de obra.
