**INFORME DIAGNÓSTICO Y PROPUESTA DE
INTERVENCIÓN EN LA ESCALERA DE ESTILO
RENACENTISTA DEL
MUSEO ARQUEOLÓGICO DE CÓRDOBA
Junio 2011**

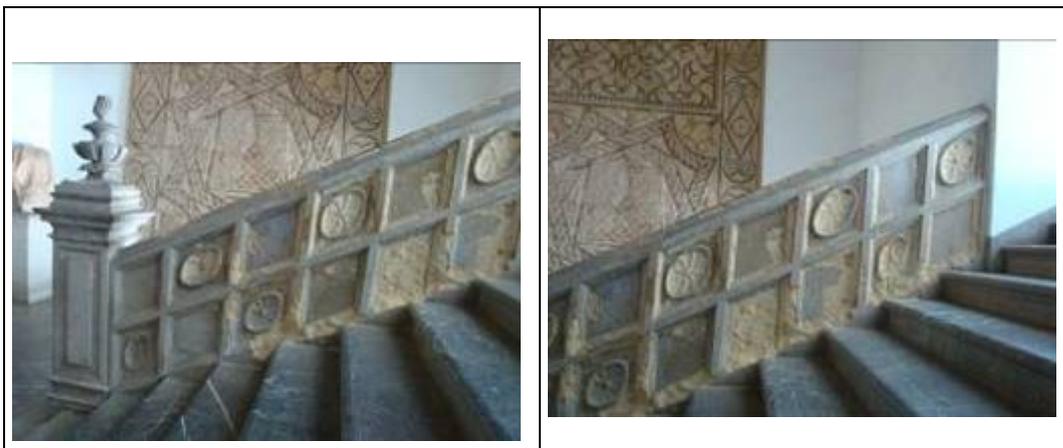
Fig.1 y 2. Imagen de la escalera renacentista

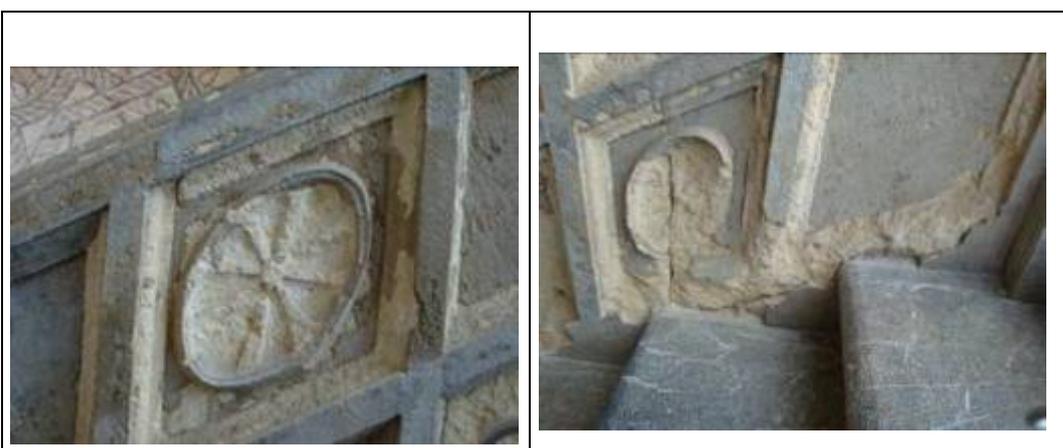
La piedra presenta gran alteración, pérdidas de volumen, arenización, fisuras, microfisuras, y morteros superpuestos a ellos, que pueden ser de diferentes facturas. También hay una presencia clara de eflorescencias en la piedra y en los morteros.

Fig. 3 y 4. Detalle deterioro de escalera

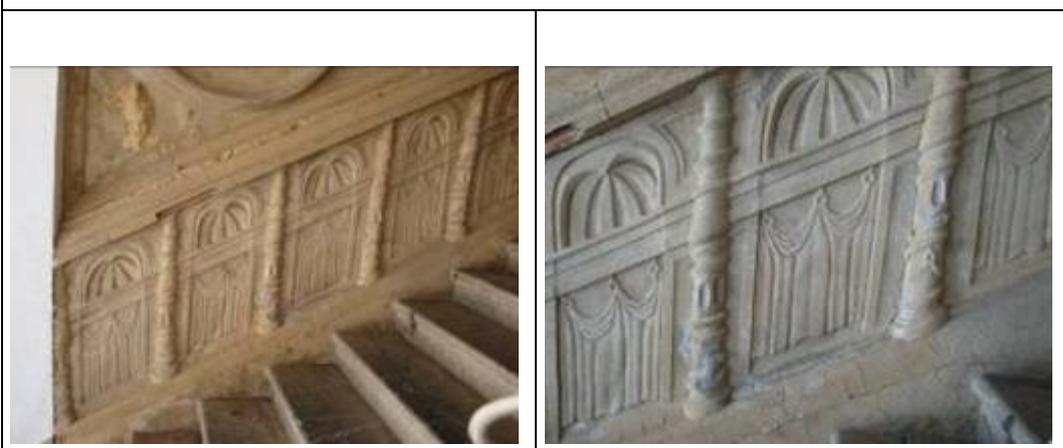
La última intervención documentada de la escalera renacentista de Hernán Ruíz es de los años 60. Como se sabe hoy día, el mortero de cemento no se utiliza en la restauración de piedra por incompatibilidad física y química. Esta intervención realizada con el mortero de cemento, ha cubierto todas las partes erosionadas de los altos relieves y las decoraciones arquitectónicas, pudiendo observar los técnicos que bajo esta capa de mortero la piedra se encuentra en muy mal estado de conservación. En la escalera no se sabe concretamente hasta que profundidad llega la alteración por arenización, ya que están casi completamente tapadas por esta capa.

Fig. 5 y 6. Zona de la escalera restaurada en cemento y detalle de sales solubles.

- Preconsolidación
- Limpieza
- Eliminación de antiguas intervenciones (cemento)
- Limpieza superficial que debería realizarse con medios mecánicos y químicos dependiendo de la entidad de los depósitos.
- Eliminación de sales solubles por medio de papetas de materia inerte.
- Eliminación de los agentes del biodeterioro.

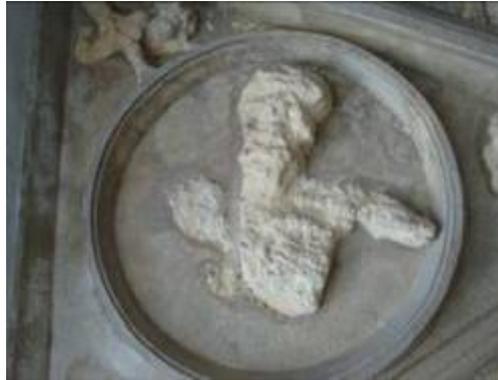
Posiblemente, en la retirada del mortero de cemento se pierda por completo los motivos en relieve de los detalles ornamentales de los casetones de la escalera, quedándose al descubierto los ladrillos que construyen la pieza vertical de la barandilla. Se propone que en los casos en los que los detalles ornamentales se encuentren en un mejor estado de conservación, se plantee la posibilidad de extraer el dibujo a través de un molde para su posterior musealización en el propio museo.

Fig. 7. Motivo en relieve muy erosionado y recubierto de mortero de cemento.

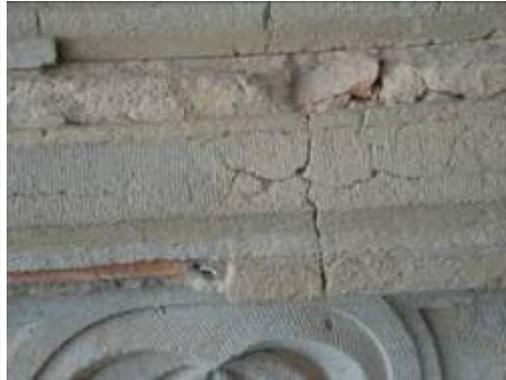
Fig. 8. Realización de los motivos en relieve en cemento con rellenos de ladrillos

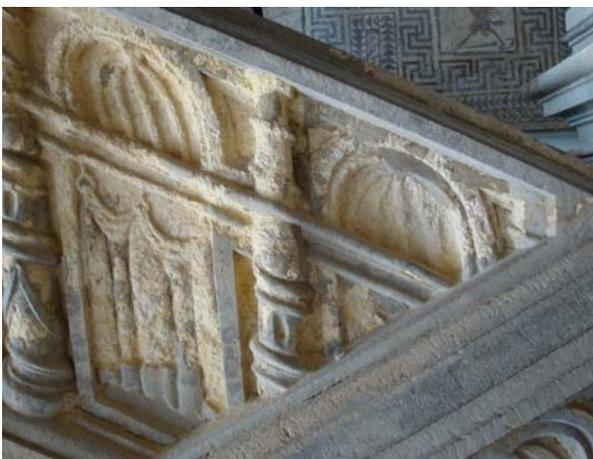
La piedra que constituye la Escalera se engloba, a grandes rasgos, en el grupo de las *calizas bioclásticas*, a veces con una importante componente detrítica. Corresponde sin dudas a una de las variedades descritas en el documento de la Portada renacentista, por lo que su estudio y procedencia es el mismo que lo expuesto en el mencionando documento.

Caliza bioclástica de la Escalera

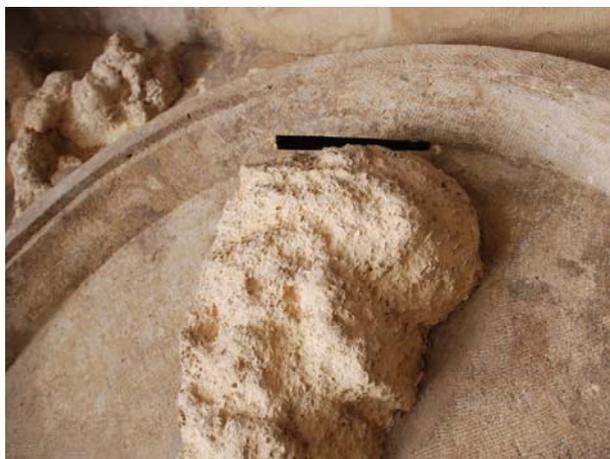
Detalle de caliza rica en heterosteginas (altorelieve)

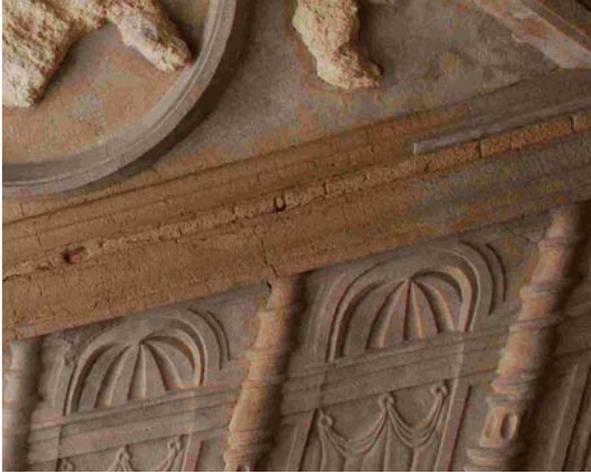
De los morteros de intervención, se observa un mortero de coloración ocre anaranjada, y que al parecer corresponde a una intervención realizada a principios del siglo XX. El estado de conservación de este mortero es variable, y en principio por su coloración, parece indicar que se trata de un mortero de cal con alguna pigmentación, pero es recomendable realizar una caracterización exhaustiva del mismo para comprobar que su alteración no se

deba en parte a causas intrínsecas al mismo (componentes), y que a su vez pueda haber perjudicado al material pétreo o hacerlo en un futuro.

Baranda con Mortero de principios de S.XX en mal estado

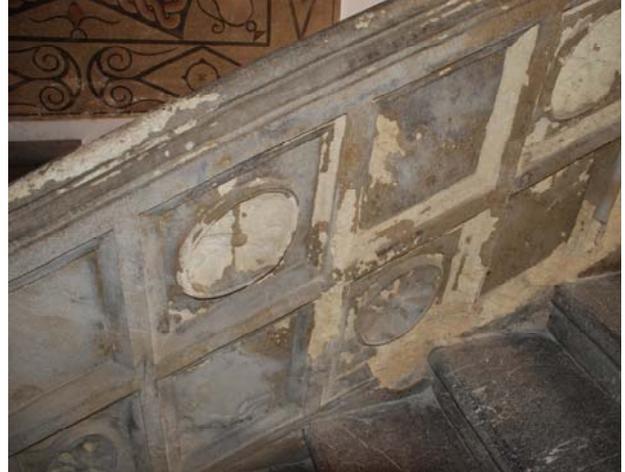
Reparcheos con morteros grises de cemento portland

En la última intervención documentada, se emplearon morteros de cemento (de color gris) cubriendo gran parte de la escalera, tanto de las zonas erosionadas de los altos relieves, las decoraciones arquitectónicas, y reproduciendo los relieves originales de la escalera y en las llagas. Este tipo de morteros no será necesario caracterizarlos ya que deberían ser eliminados en su totalidad, atendiendo tanto a criterios estéticos como a su incompatibilidad físico-química.
