**INFORME DIAGNÓSTICO Y PROPUESTA DE INTERVENCIÓN
EN LA PORTADA PRICIPAL DE ESTILO RENACENTISTA DEL
MUSEO ARQUEOLÓGICO Y ETNOLÓGICO DE CÓRDOBA**

Mayo 2011

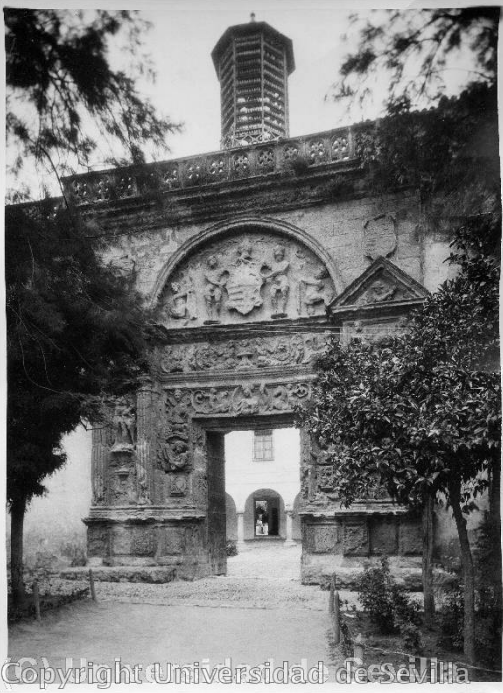
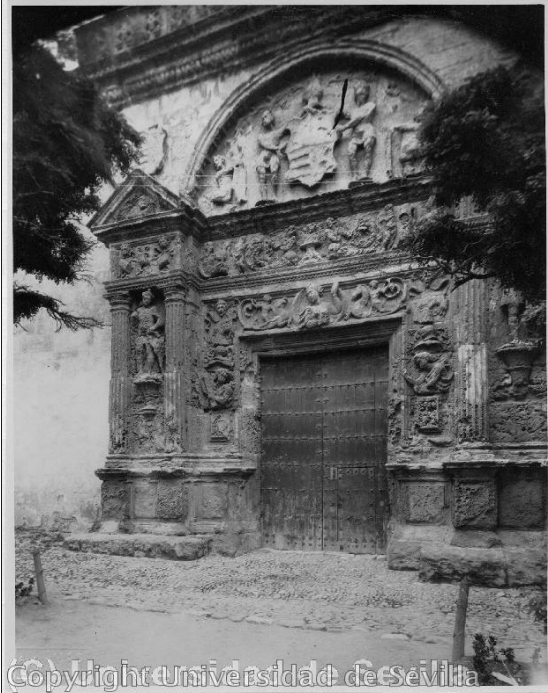
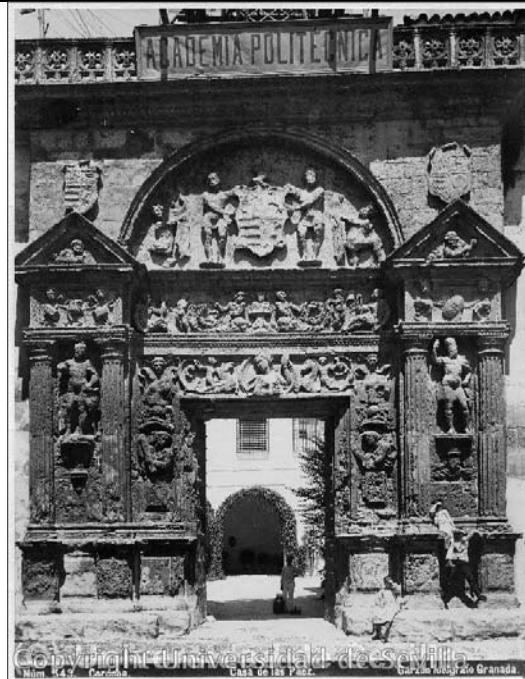
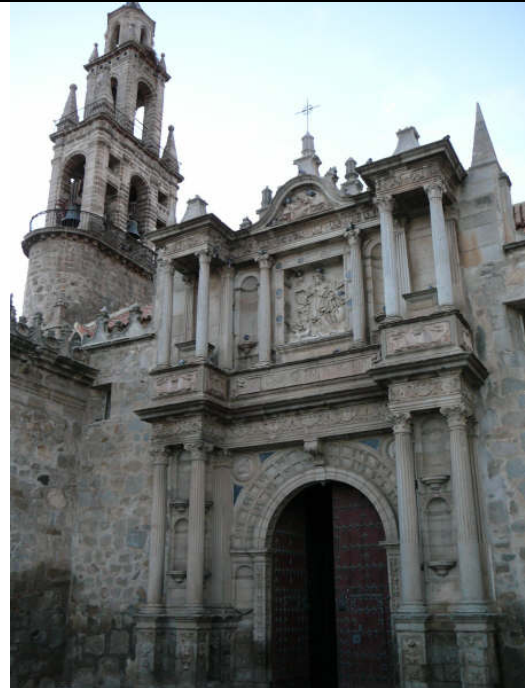
Tres imágenes de la portada en torno a 1920-1930 conservadas en la Fototeca de la Universidad de Sevilla muestran el estado de conservación de la portada antes de los procesos de restauración del s. XX. La cuarta imagen es la portada de la Iglesia de San Juan (Hinojosa del Valle, Córdoba), en la que debió inspirarse según el contrato la realizada para el Palacio de Páez de Castillejo.

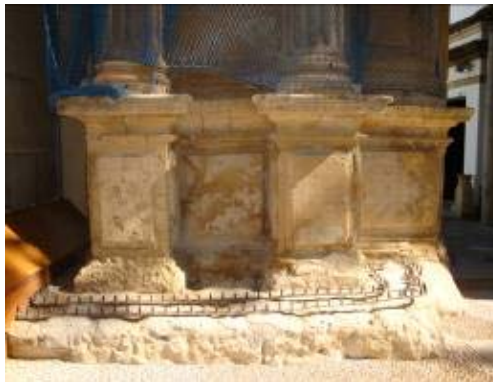
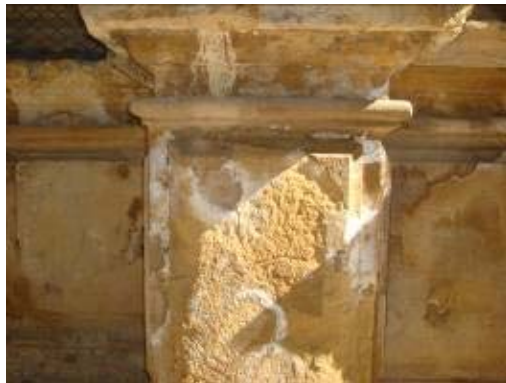
Fig.1 y 2. Pedestales con diversas patologías: arenización, pérdidas de volumen, así como la fuerte presencia de eflorescencias

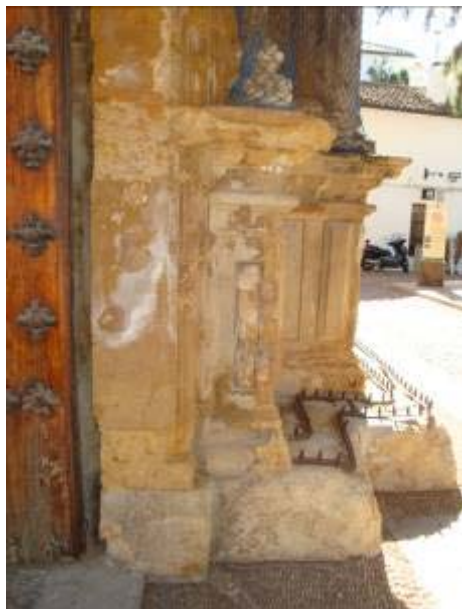
Fig. 3. Detalle de jamba de la puerta con diversas patologías

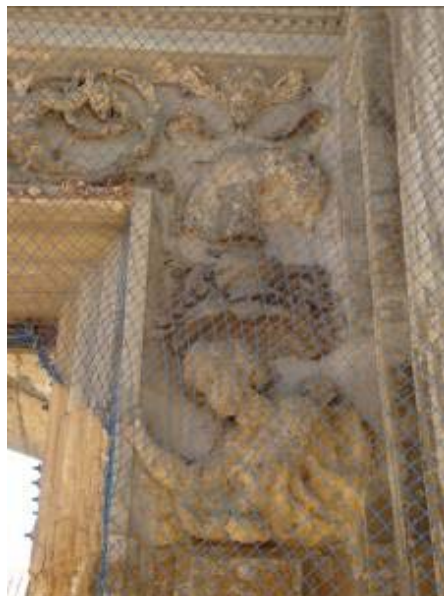
Fig. 4. Detalle del arco de la fachada con fondos recubiertos de cemento

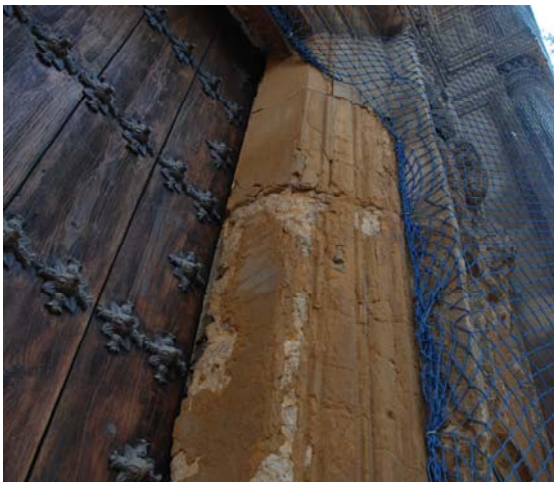
Mortero de principios de S.XX en mal estado

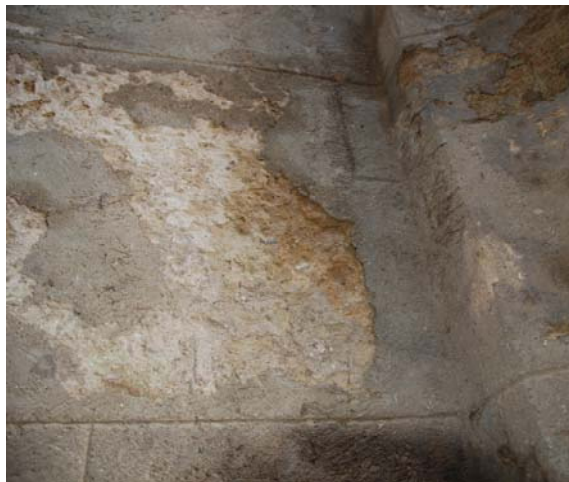
Reparcheos con morteros grises de cemento portland

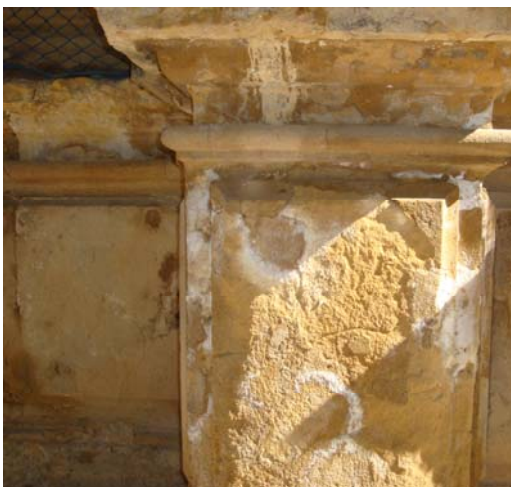
Eflorescencias procedencia desconocida (Spt 2009)

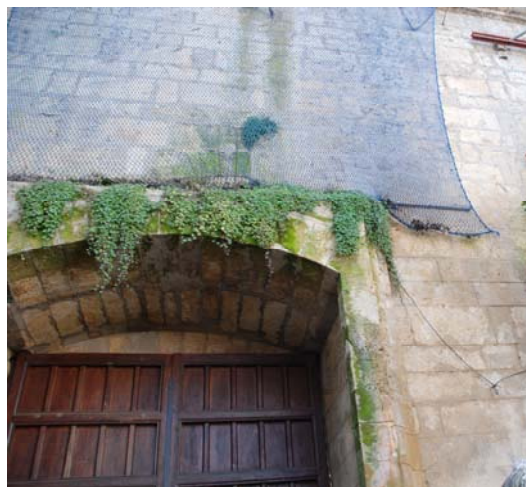
Biocostras y desarrollo de plantas superiores.

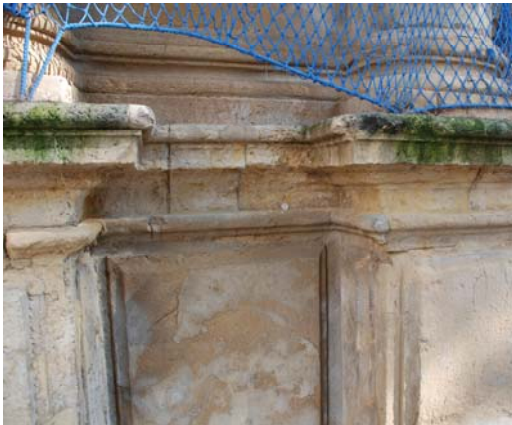
Cianobacterias y algas verdes en cornisa zona inferior

En el biodeterioro observado en la zona superior de la portada fundamentalmente abundan líquenes y cianobacterias ya que en esta zona la insolación es mayor. Mientras que en la parte inferior el predominio de clorofíceas (algas verdes) y cianofíceas es mucho mayor causado por la elevada humedad del sustrato.

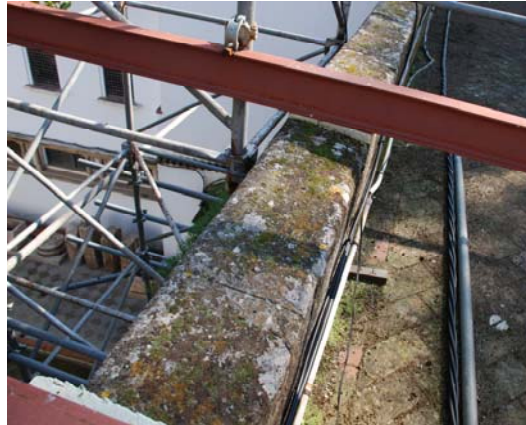
Líquenes y musgos colonizando la zona superior.

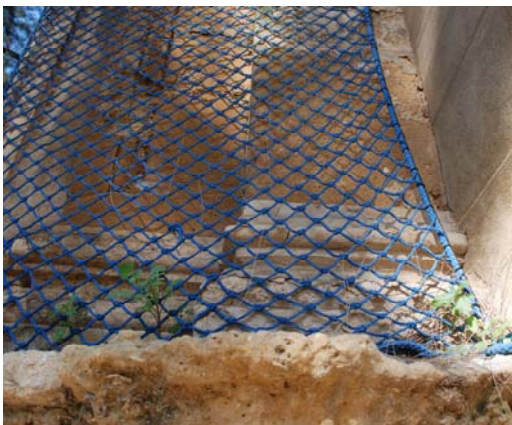
Crecimiento de plantas superiores de pequeño porte

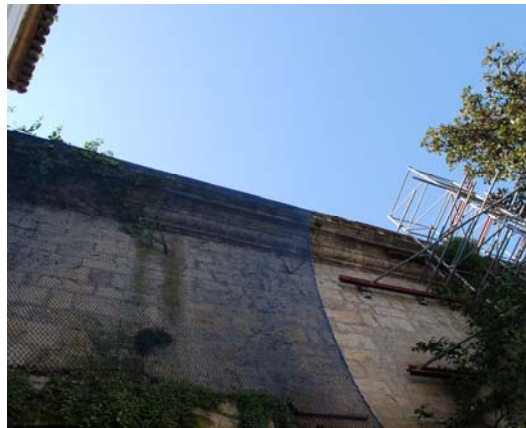
Crecimiento de planta superior de tallo leñoso

Por otro lado, resulta alarmante el crecimiento de plantas leñosas en la parte interior del muro de la portada ya que, a largo plazo, sus raíces pueden ocasionar disgregaciones, fracturas y grietas.
