INFORME TECNICO DE ESTADO DE CONSERVACION Y
PROPUESTA DE TRATAMIENTO DE LA PINTURA SOBRE TABLA:

"SAN ROQUE Y SAN SEBASTIAN" (anverso)
"ARCANGEL SAN GABRIEL" (reverso)

Jan Van Hemessen, 1530

Diciembre, 1999

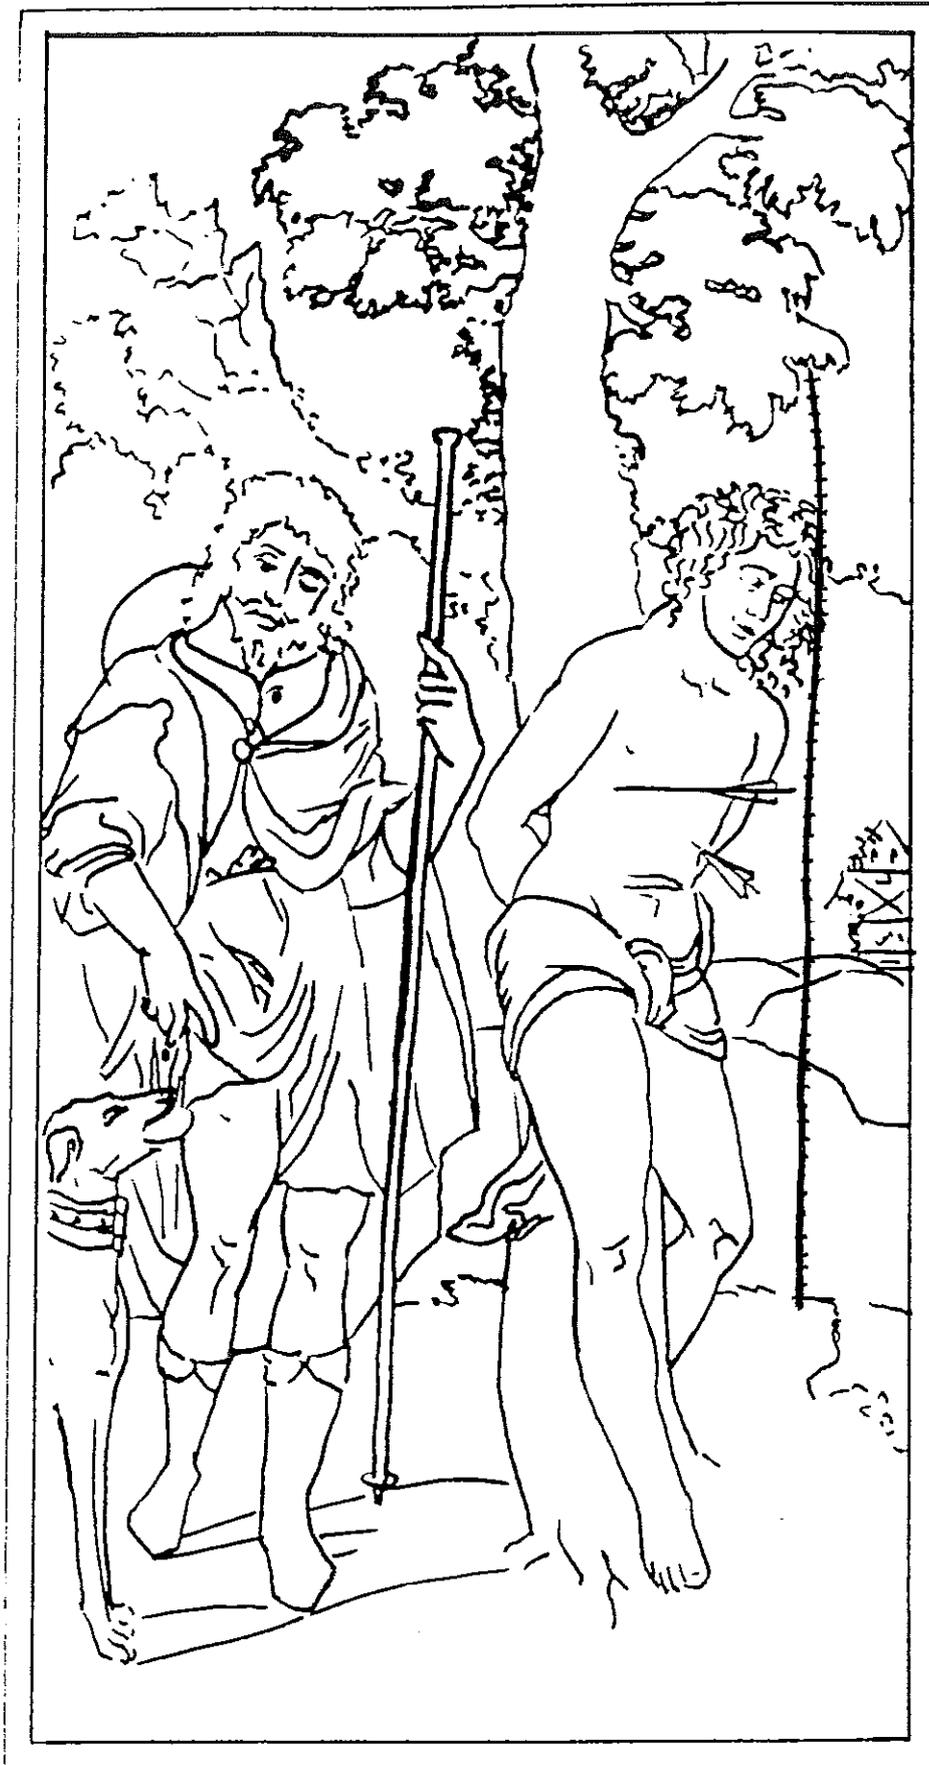
La zona más afectada corresponde al panel más próximo a la derecha, por el anverso, repercutiendo los daños de igual manera sobre el reverso. Este panel ha sufrido un daño considerable con la aparición de una rotura en forma de grieta irregular en dirección a la veta de la madera, es decir, en su verticalidad prolongándose en 2/3 de la longitud total del panel. En concreto la grieta mide 106 cms . Esta grieta, que coincide por las dos caras, afectan igualmente a los estratos superiores al soporte, preparación y película pictórica con peligro de desprendimientos.

Los bordes de esta grieta presenta a su vez un desnivel con una separación entre ellos de unos dos milímetros aproximadamente.

／ GRIETA

ENCOLADO DE GRIETA ajustando a nivel los bordes de la rotura

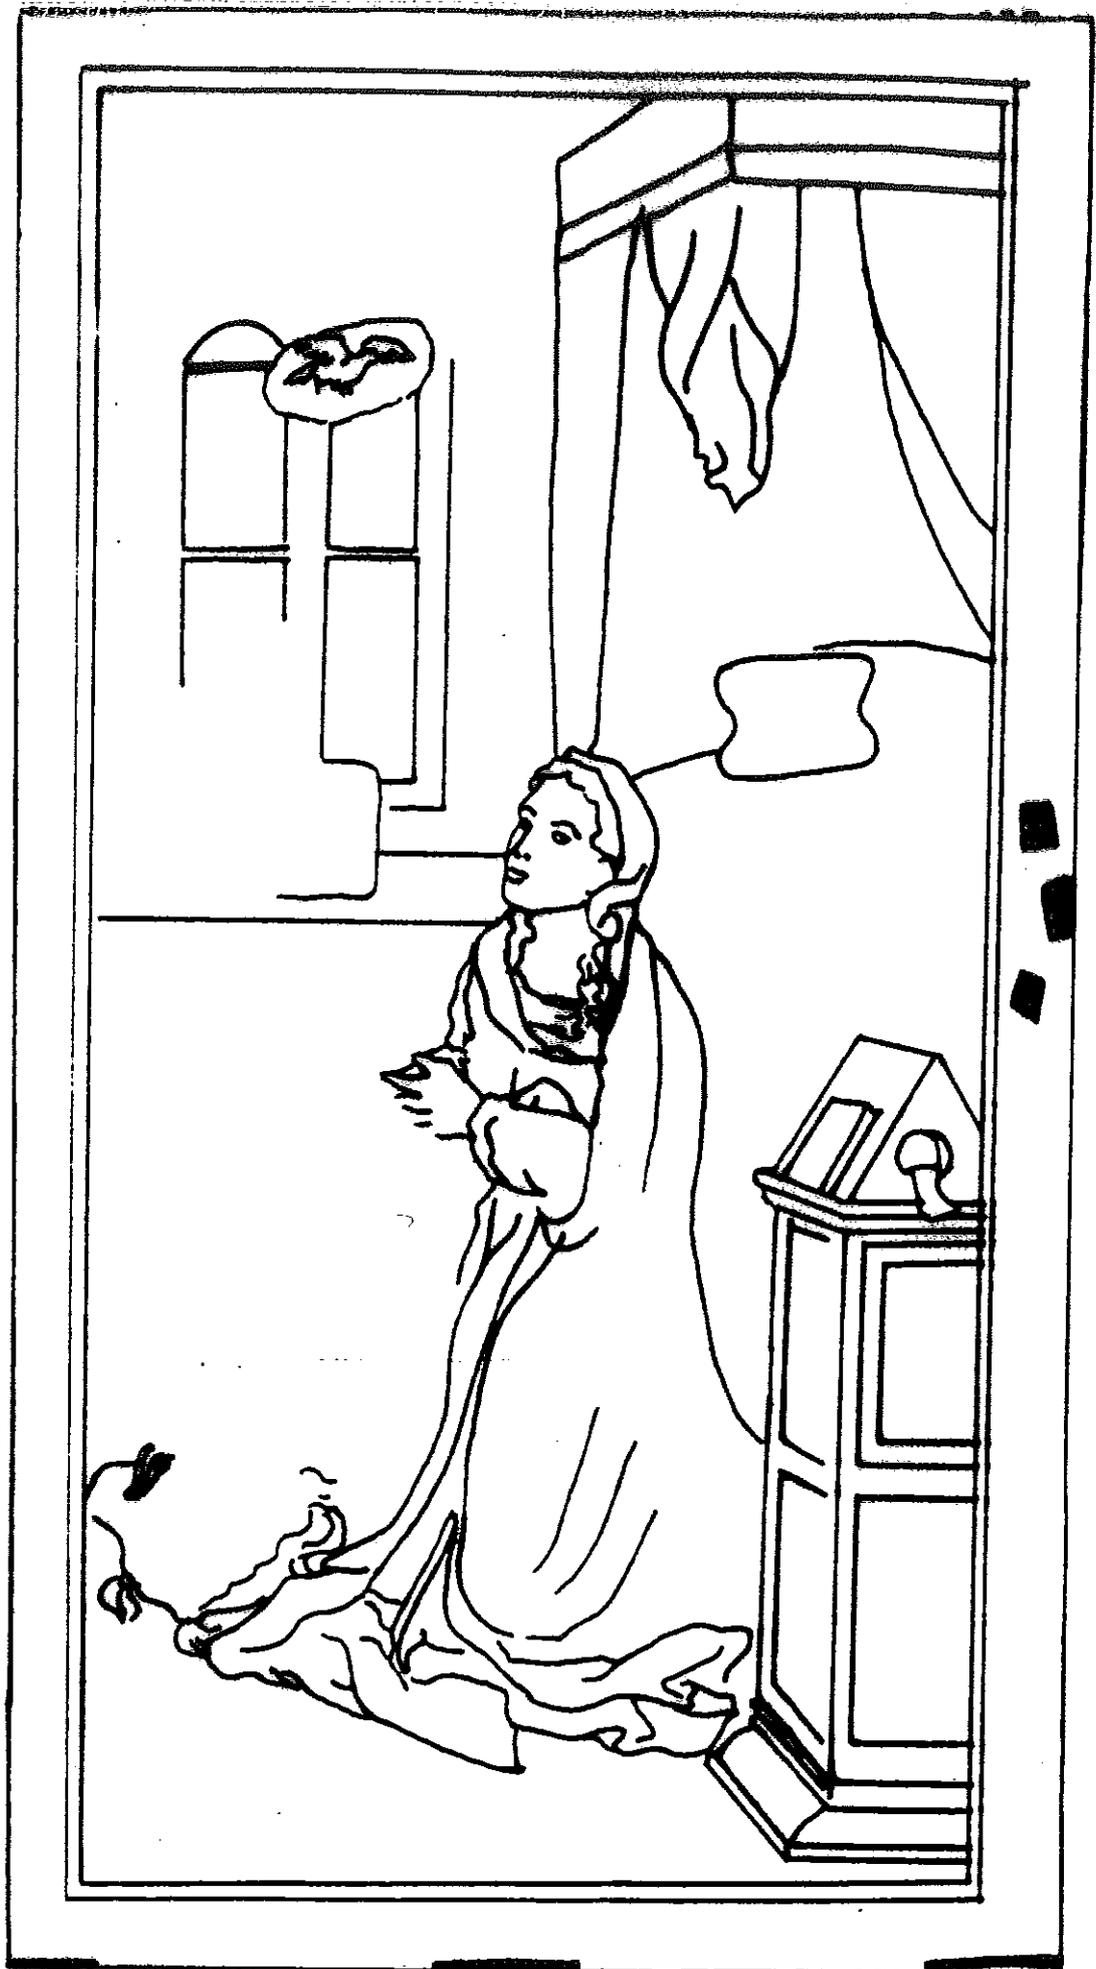
Los daños presentes en el marco se localizan fundamentalmente por la cara de la grisalla. El listón vertical derecho presenta hundimientos del soporte. El listón inferior tiene zonas astilladas y sobre el listón superior, en el extremo derecho, se aprecia una grieta en dirección de la veta de la madera.

■ HUNDIMIENTO DEL SOPORTE (MARCO)

— AVILLAS DESPRENDIDAS

--- GRIETA EN LA PARTE SUPERIOR DEL LIBTON

MARCO: los tratamientos básicos serán: encolado de las zonas astilladas y tratamiento de la grieta.

El tratamiento del marco consistió en pegar las astillas separadas en el listón inferior y reintegrando cromáticamente las faltas de pintura del marco causadas por el golpe. Se barniza así mismo las zonas reintegradas. Se pega la grieta localizada en el listón horizontal superior

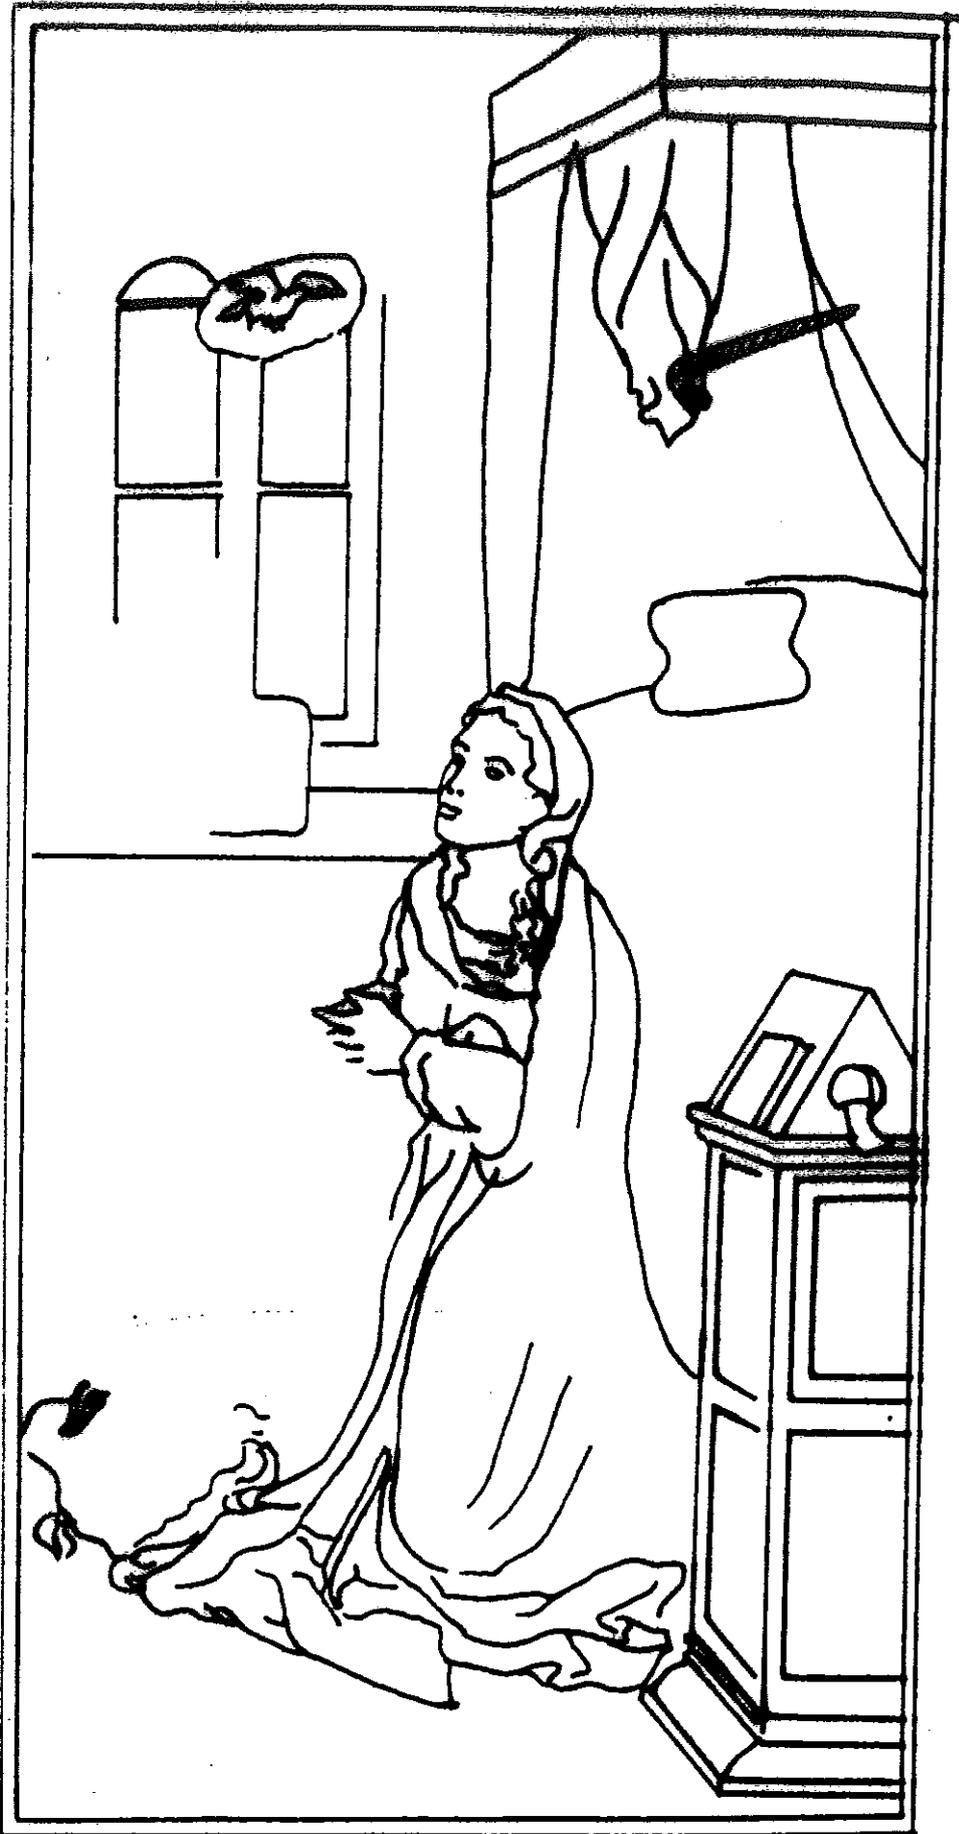
En el reverso (grisalla) se localiza en el ángulo superior derecho una rozadura que parece haber afectado únicamente al estrato de barniz.

ROZADURA SOBRE EL BARNIZ

REGENERACION DEL BARNIZ sobre la zona que ha sufrido la rozadura tras el golpe. Volviendo a barnizar localmente si fuese necesario.

En relación a la rozadura localizada por la cara de la grisalla, en la zona superior derecha se intenta eliminar regenerando el barniz localmente pero se aprecian restos de pintura de color blanquecino y rojizo sobre el estrato de barniz los cuales se eliminan puntualmente mediante disolvente nitrocelulósico tras haber realizado antes pequeñas pruebas de test de solubilidad. Se barniza esa zona seguidamente homogeneizando la superficie.

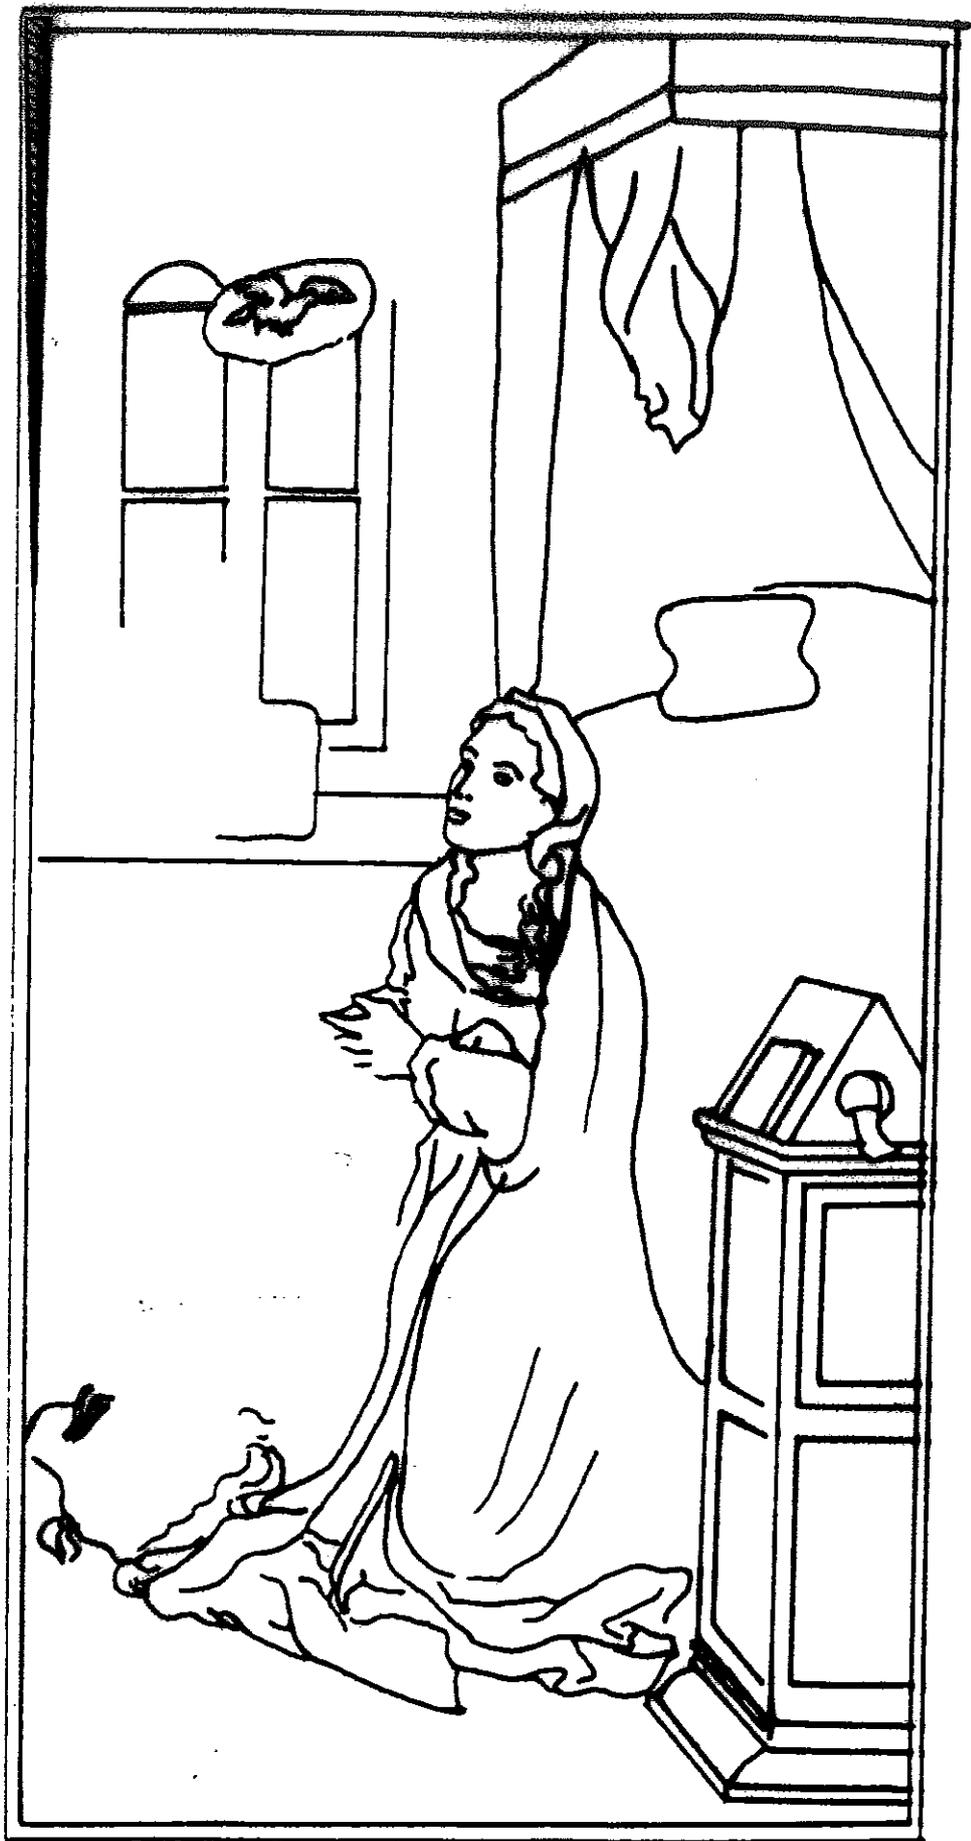
Hay que destacar igualmente el desplazamiento de la tabla dentro de su marco. Localizado en la mitad superior, por el anverso, la pintura se ha desplazado hacia la izquierda quedando el panel más próximo a la derecha casi fuera del marco.

SOPORTE PICTORICO FUERA DEL MARCO
CAUSADO POR EL DESPLAZAMIENTO

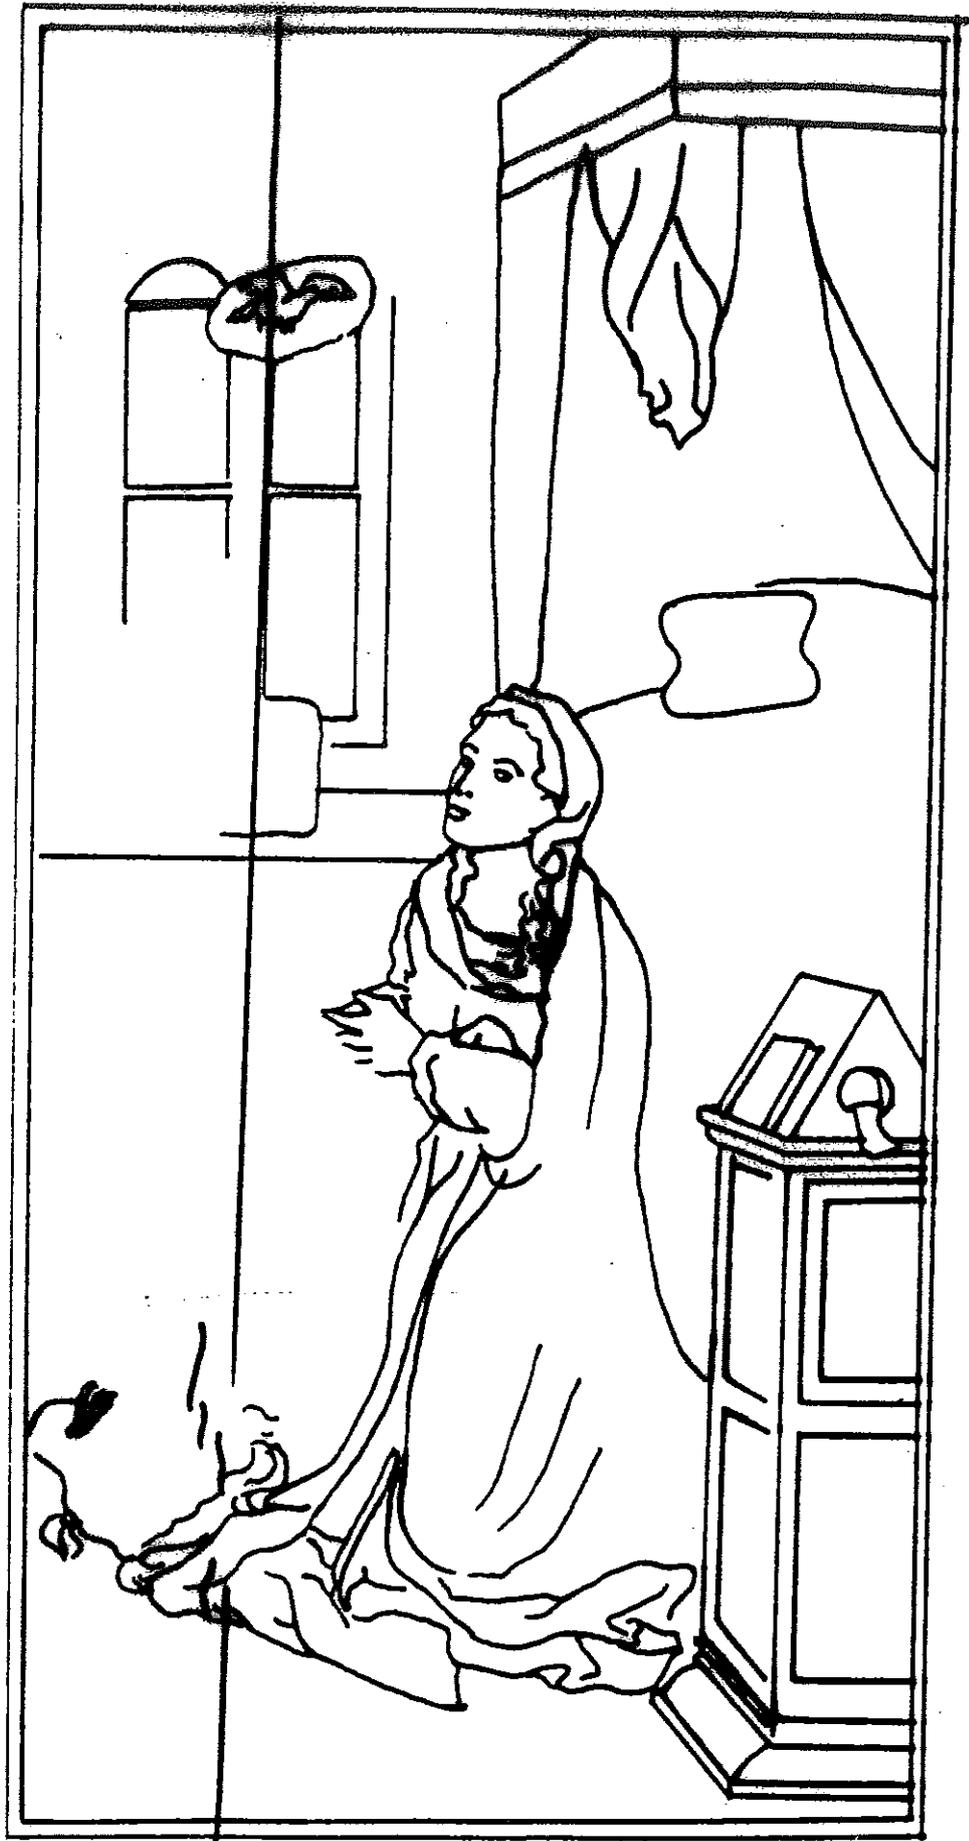
La zona más afectada corresponde a la unión de paneles más próximos a la derecha por la cara del anverso, repercutiendo los daños de igual manera sobre el reverso. Estos paneles, unidos y reforzados con espigas internas durante la intervención realizada en el taller de pintura del Instituto Andaluz del Patrimonio Histórico en 1996 ha sufrido una abertura que oscila entre 1 y 2 mm de separación de paneles. Separados casi por completo en su verticalidad, a excepción de la zona que coincide con el cojín situado en el suelo por la cara de la grisalla donde al ofrecer más resistencia y no llegar a abrir por la unión ha dado lugar a grietas irregulares localizadas en el panel más cercano al marco. Esta abertura y grietas, que coinciden por las dos caras, afectan igualmente a los estratos superiores al soporte, preparación y película pictórica. Estos estratos se han separado mostrando bordes irregulares y sufriendo pequeñas pérdidas tanto de la preparación como del estrato de color.

SEPARACION DE PANELES Y GRIETAS

ENSAMBLADO DE PANELES Y ENCOLADO DE GRIETAS se estudiará la necesidad de separar completamente los paneles con la consecuente limpieza y eliminación del adhesivo.

Una vez situada la tabla en horizontal, sobre la mesa de ensamble se ajustan los tornillos de la misma y las barras con gatos para poder ejercer una presión controlada tanto por los laterales como por la zona superior e inferior en el momento de unir nuevamente los paneles llevando a nivel los bordes. Se inyecta acetato de polivinilo en la separación controlando la penetración para que cubra toda la parte interna de esta separación y se procede a unir los bordes separados y grietas, limpiando la cola sobrante por sus dos caras.
