**MEMORIA FINAL DE INTERVENCIÓN**

**CRUCIFICADO DE ÁNIMAS DE CIEGOS**

**Iglesia de San Juan Bautista. Málaga.**

**Julio, 2009**

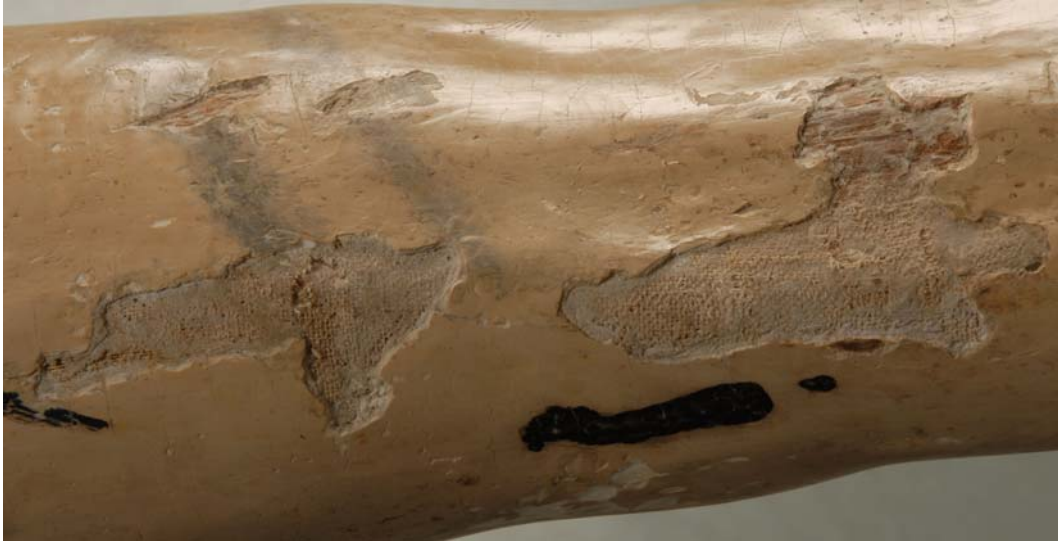
**DATOS TÉCNICOS Y ESTADO DE CONSERVACIÓN. SOPORTE**  
Detalle del brazo derecho. Presencia en las lagunas de policromía de la tela usada en la elaboración de la talla para consolidar fendas, etc.

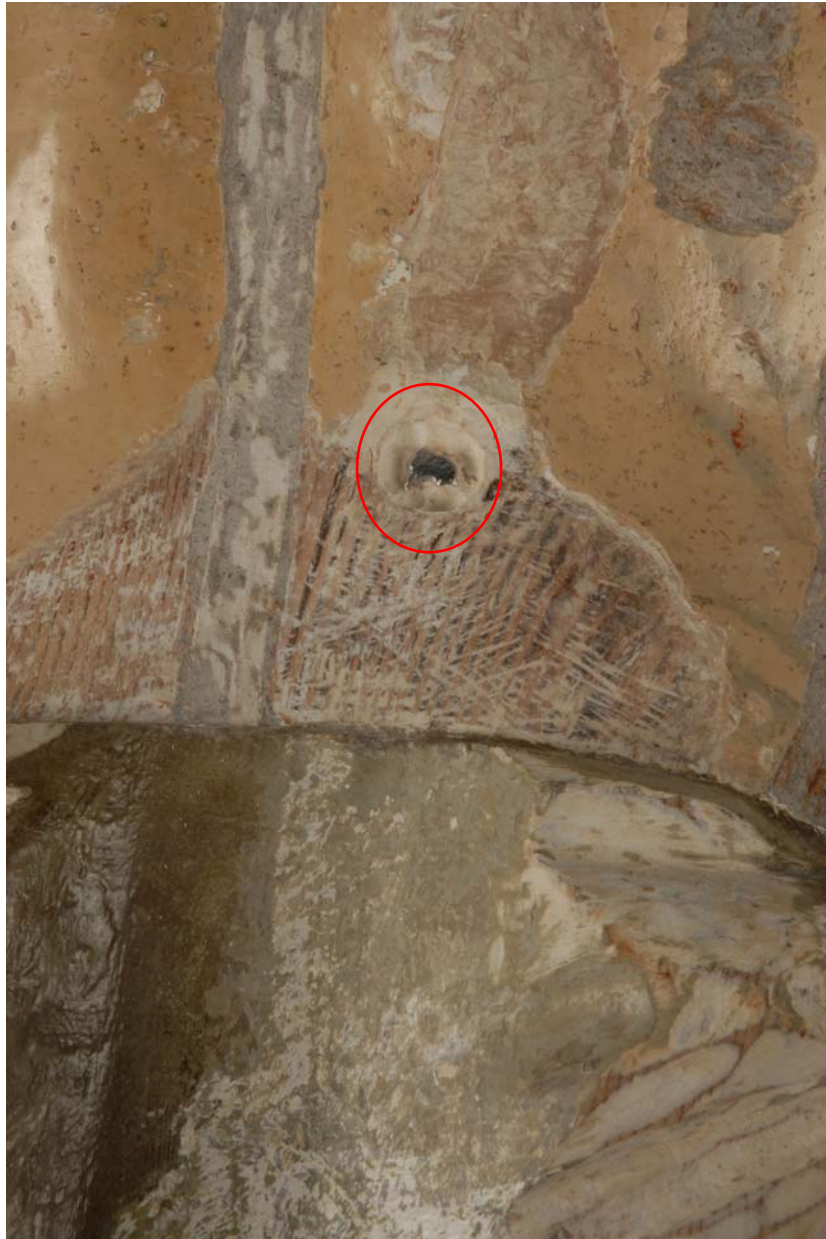
**DATOS TÉCNICOS Y ESTADO DE CONSERVACIÓN. SOPORTE**  
Detalle de la espalda. Restos del elemento metálico que pudo servir de sistema de sujeción a la cruz.

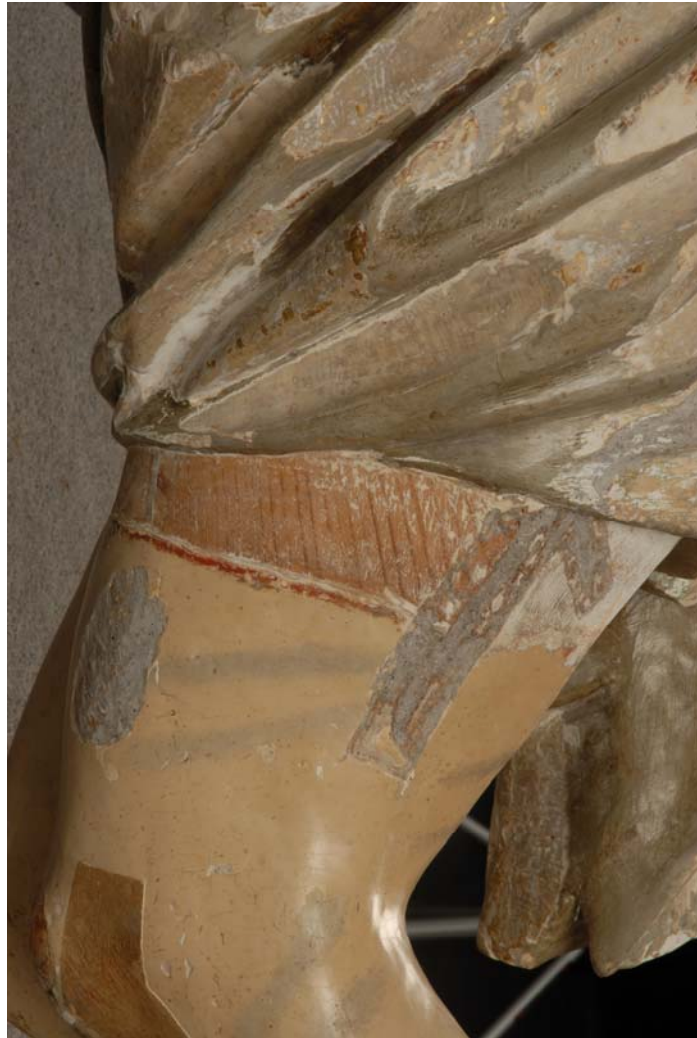
Detalle de la pierna izquierda. Al eliminar los estratos pictóricos superpuestos, aparece claramente manifiesta la zona del sudario que fue suprimida en la intervención de Adrián Risueño. Incluso permanece el hilo de sangre que recorría el muslo por la parte inferior de la prenda.

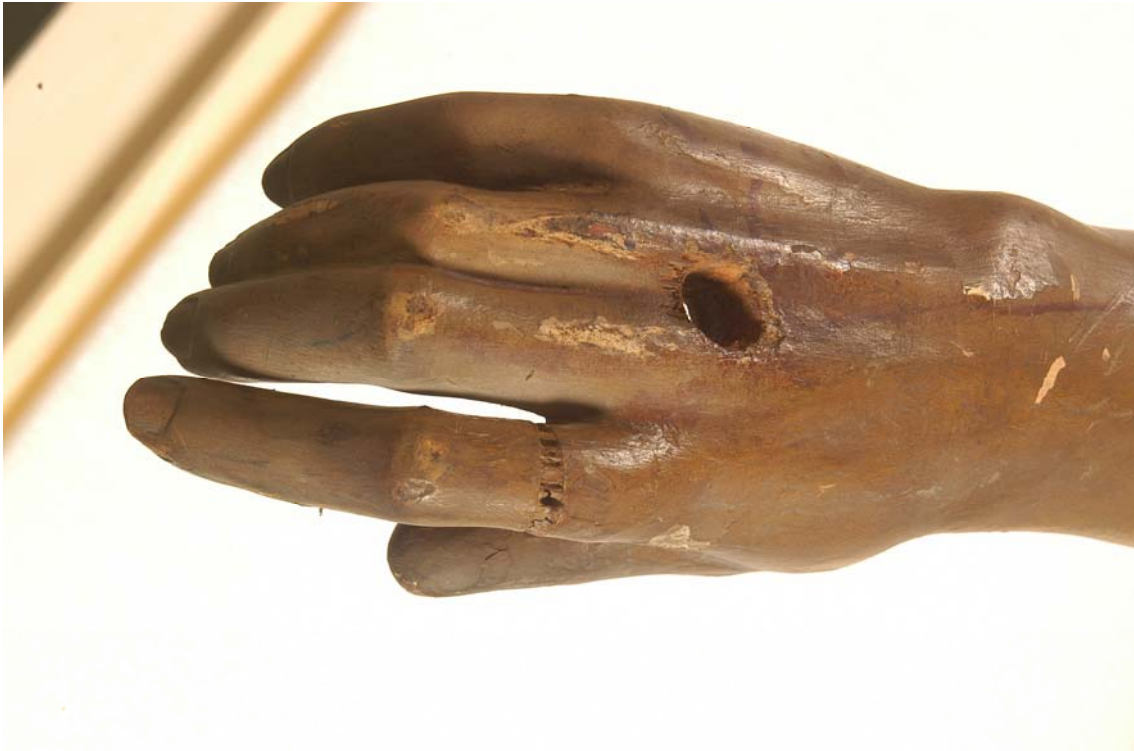
El dedo índice de la mano derecha presentaba una fractura en la primera falange, que se había resuelto en alguna intervención anterior con un encolado deficiente de las piezas.<sup>32</sup>

**DATOS TÉCNICOS Y ESTADO DE CONSERVACIÓN. SOPORTE**  
Detalle de la mano derecha en la que se aprecia el dedo índice fracturado.

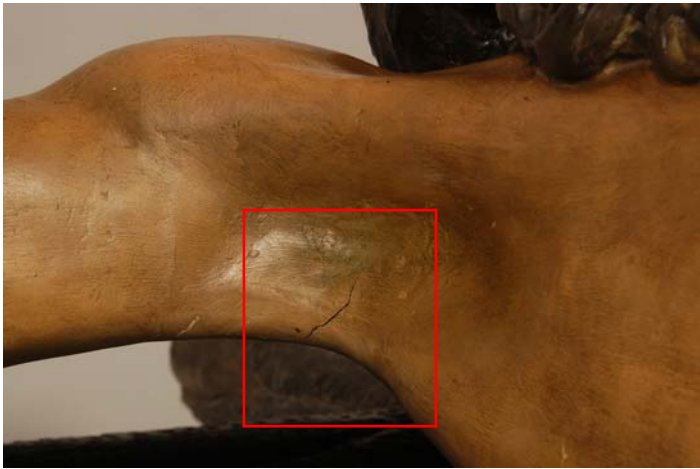
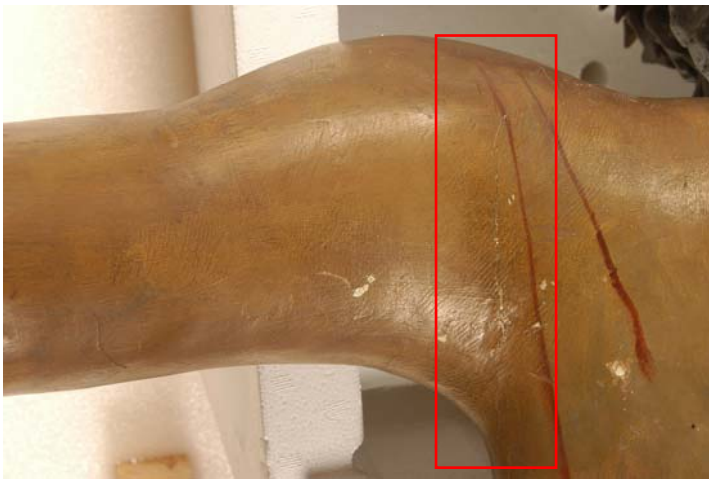
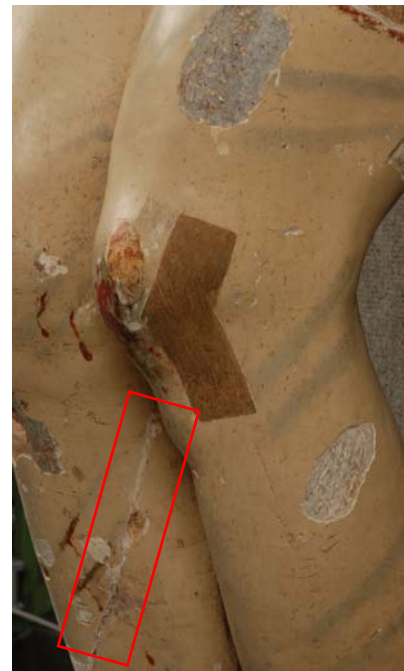
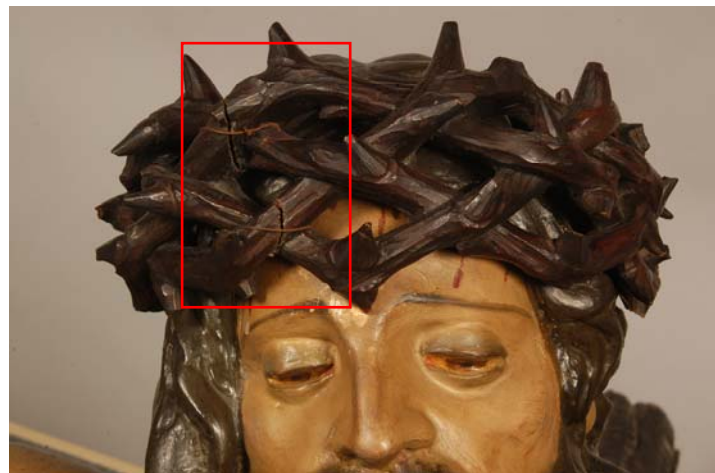
**DATOS TÉCNICOS Y ESTADO DE CONSERVACIÓN. SOPORTE**  
Detalles de fisuras en la axila del hombro derecho, reverso del hombro izquierdo, pierna derecha y en la corona.

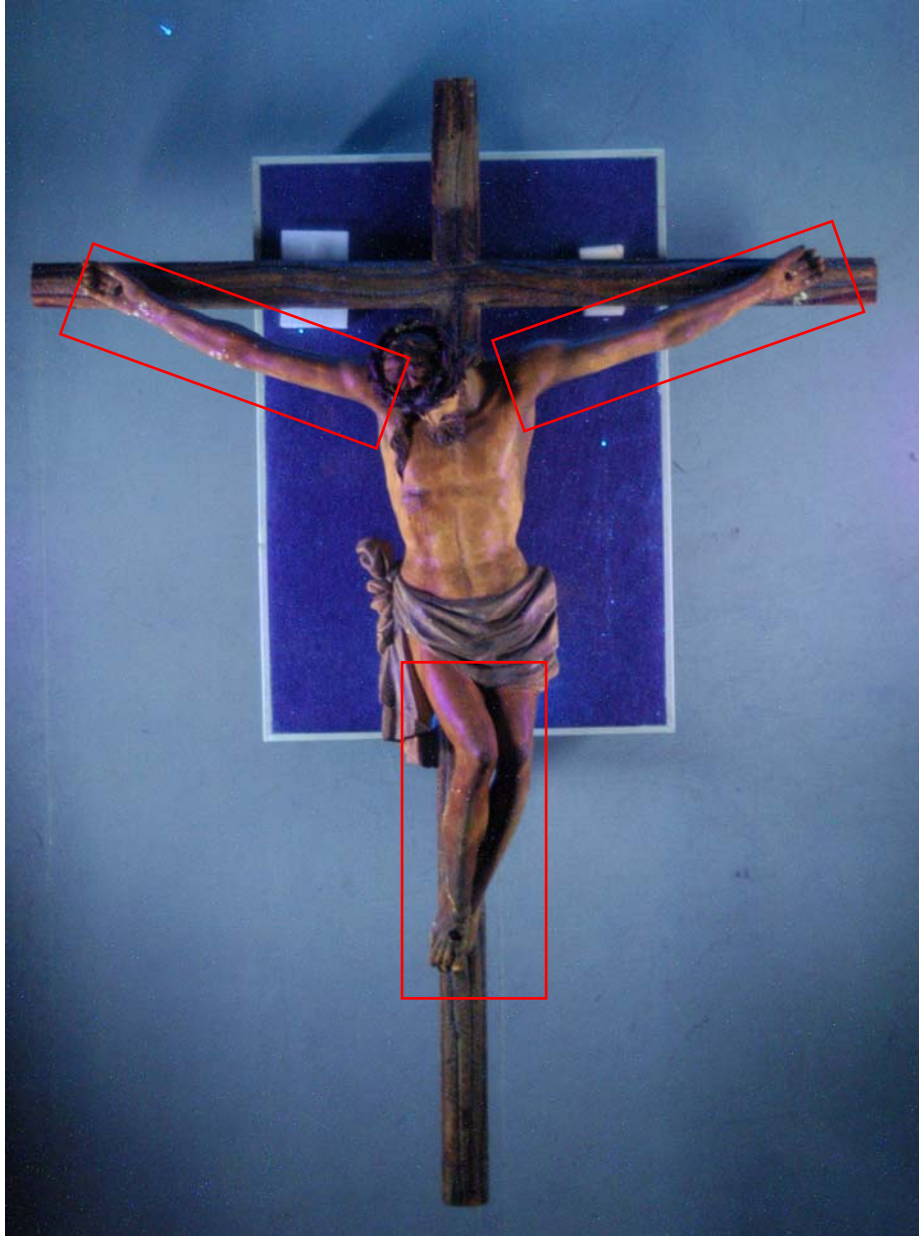
Toma fotográfica con luz ultravioleta. Las alteraciones cromáticas mas destacables se encuentran en las zonas marcadas.

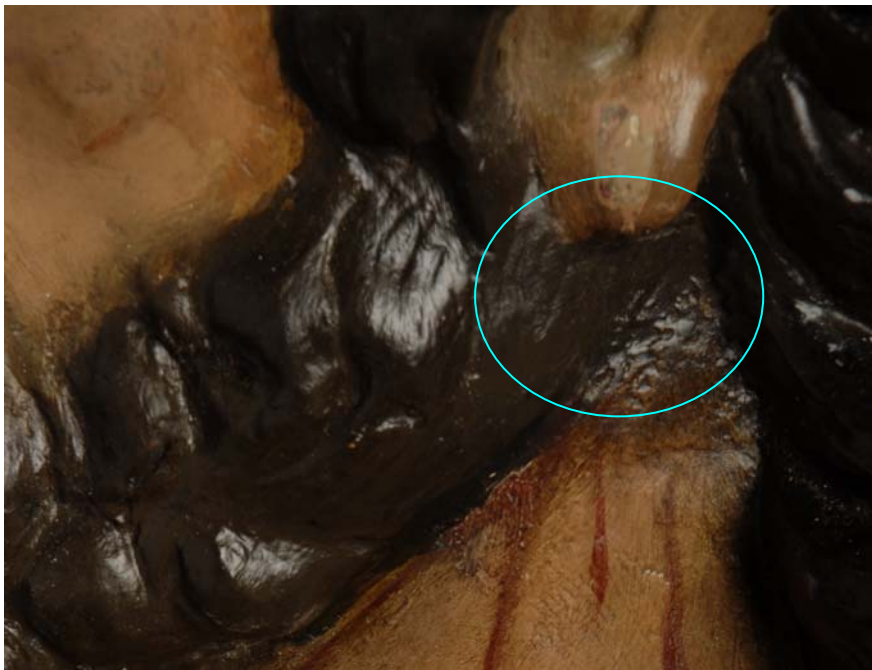
**DATOS TÉCNICOS Y ESTADO DE CONSERVACIÓN. POLICROMÍA**  
Detalles de la intervención de 1968.  
Eliminación total de estratos policromos.  
Unión de la policromía de la barba y la cabellera.

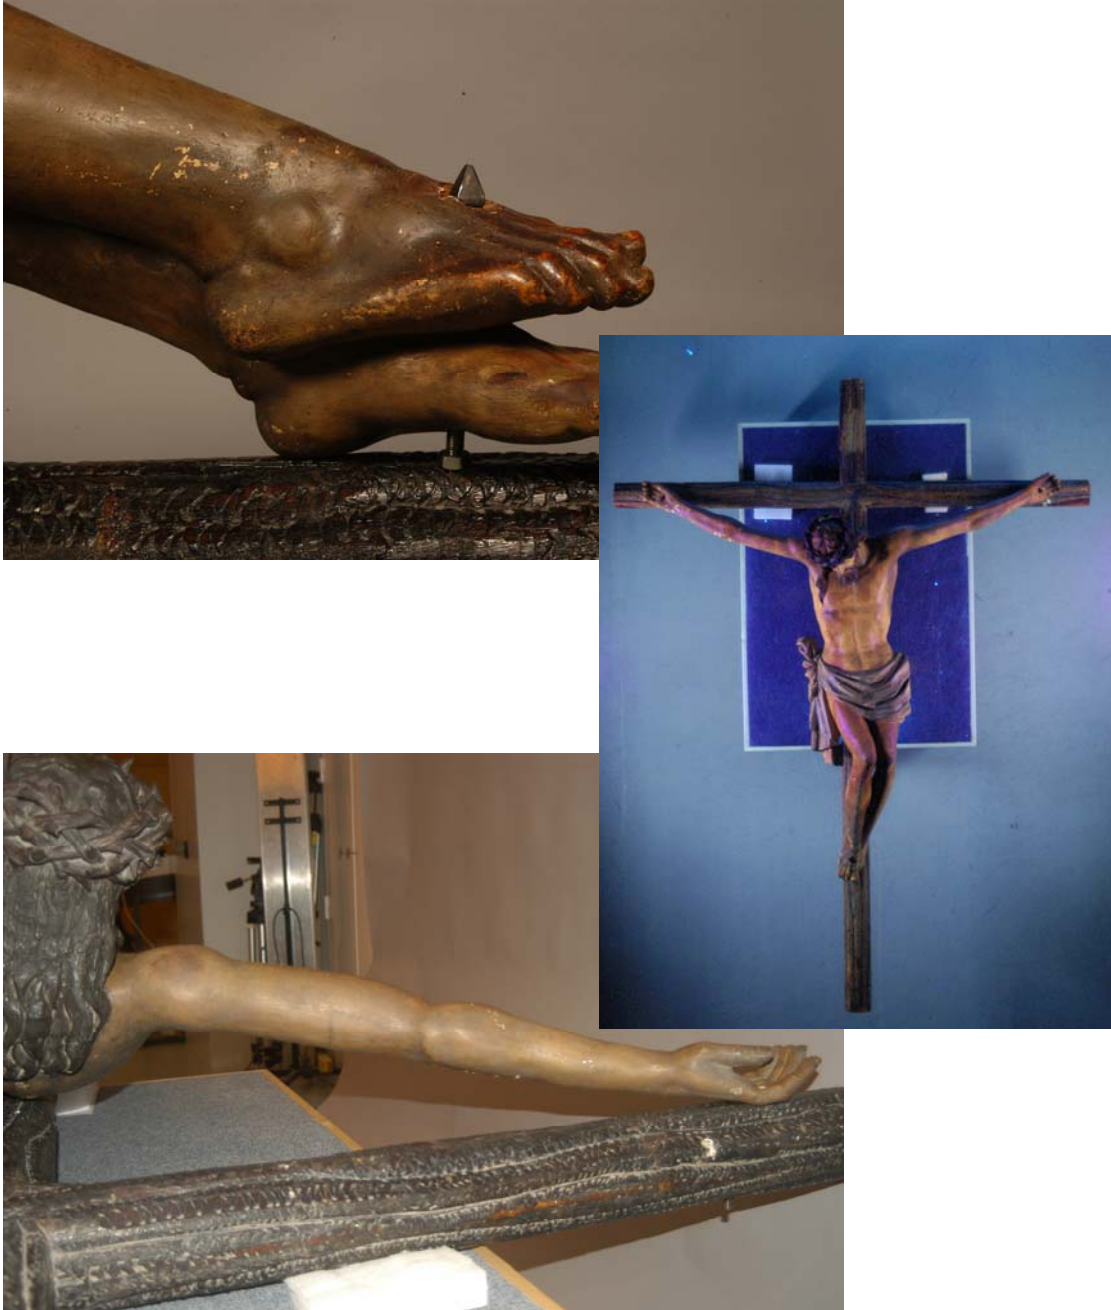
**DATOS TÉCNICOS Y ESTADO DE CONSERVACIÓN. POLICROMÍA**  
Detalles de la alteración cromática de la "policromía 5" en los brazos y pies.  
Toma fotográfica general con luz ultravioleta donde pone de manifiesto esta alteración.

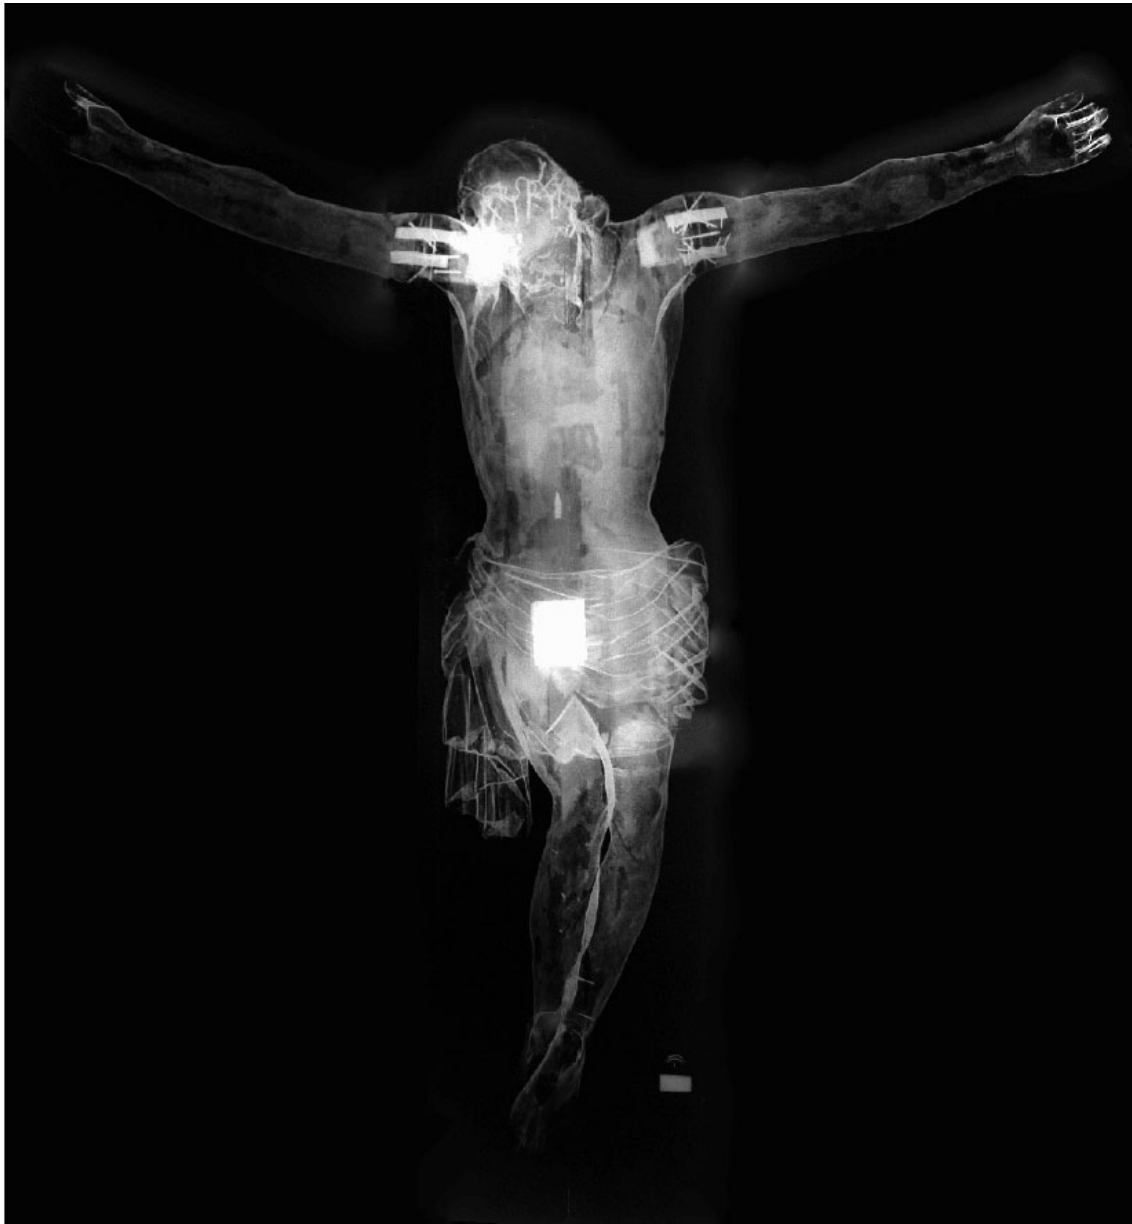
La alteración más significativa de la policromía es la falta de los estratos de la **“policromía 1”** en zonas puntuales de variable extensión repartidas de manera desigual por toda la superficie de la talla. Algunas se concentraban en el área de ensamble de los brazos, y en las zonas en contacto con la cruz y los clavos, en manos y pies. En las manos destaca la ausencia de este estrato en los dedos repuestos en intervenciones posteriores. También es muy acusada la pérdida de policromía en el rostro, donde ha desaparecido un elevado porcentaje de ella en los párpados, cejas, nariz y mejillas. Del mismo modo, las lagunas son de amplia extensión en las piernas y espalda.<sup>48</sup>

Toma radiográfica general. En ella, por diferencias de opacidad, se manifiestan las zonas sin la policromía más antigua,, correspondiendo a éstas las zonas no opacas.

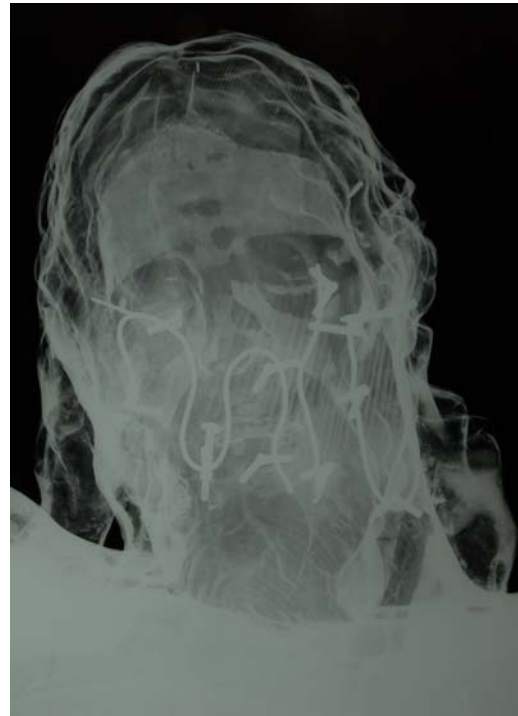
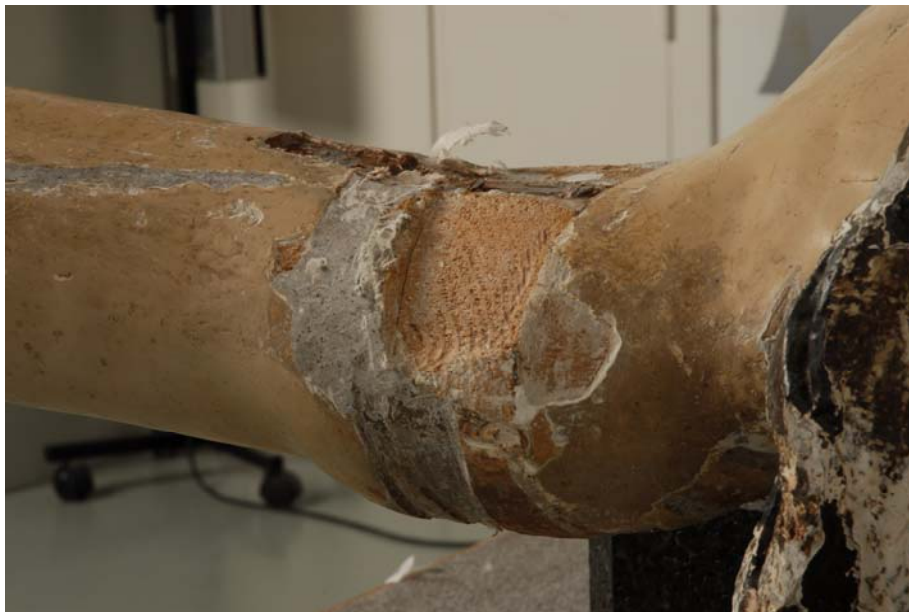
Arriba, toma radiográfica frontal de la cabeza. Ella se muestran, por el mismo criterio de la figura anterior, las pérdidas de polichromía original en el rostro.

Abajo, detalle de la ausencia de esta polichromía en los hombros, aquí en el hombro izquierdo.

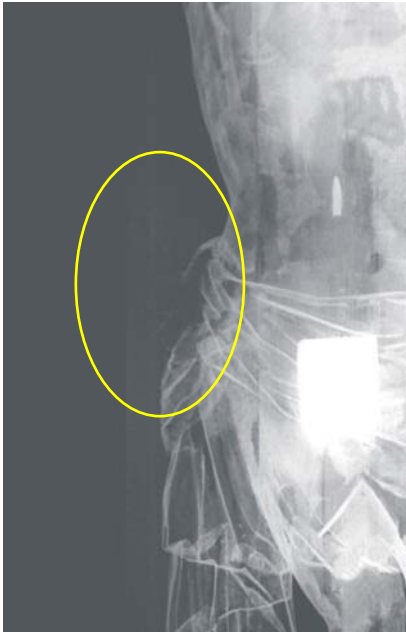
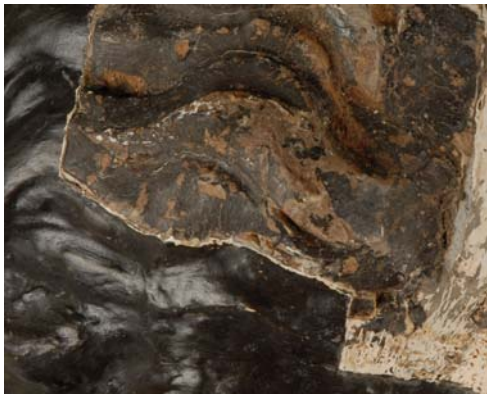
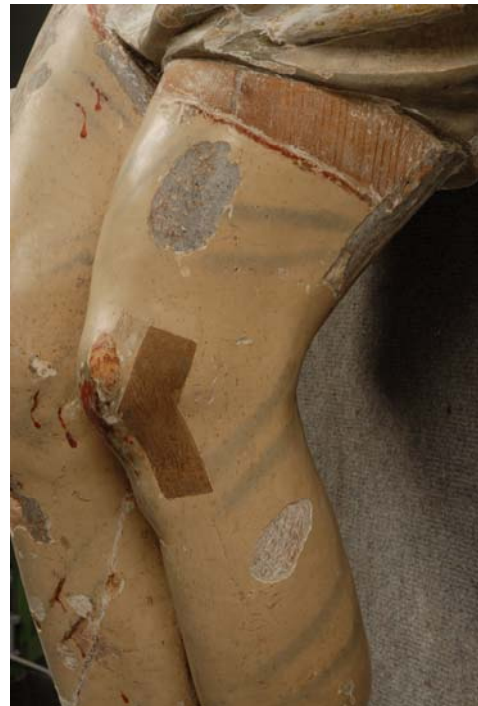
Arriba, detalle radiográfico del nudo de la lazada del sudario. Se observa como en esta zona no existe la primera policromía.
