Instituto Andaluz del Patrimonio Histórico

ESTADO DE CONSERVACIÓN Y TRATAMIENTO

VIRGEN DEL VALLE O DEL POZO SANTO

S.M. Y P.I. CATEDRAL

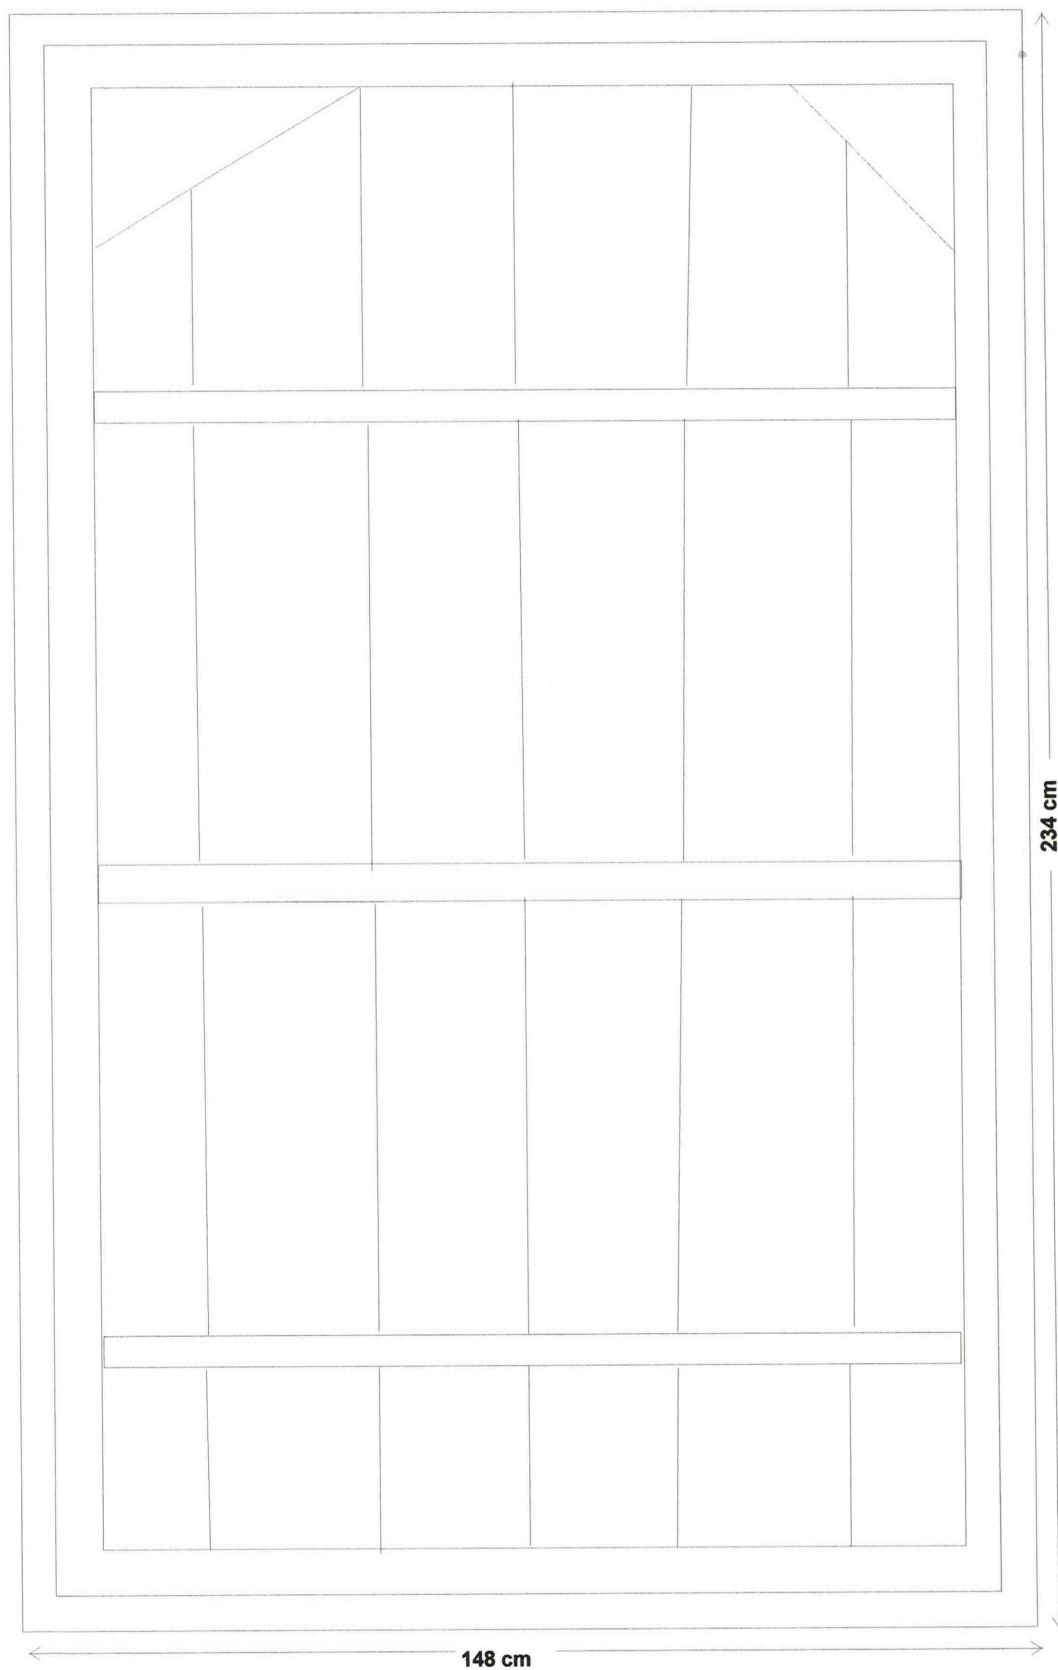
Gráfico nº1

La pintura sobre tabla se encuentra embutida en una moldura de madera dorada de 5cm de anchura que le sirve de estructura sustentante. Los tres travesaños horizontales de la tabla están embutidos y sujetos al marco por medio de espigas de madera de pino que impiden su desplazamiento y los mantienen bloqueados provocando graves deterioros al soporte. Ver gráfico nº 1.

La obra presenta un embarrotado simple compuesta por tres travesaños situados a 26'5, 94 y 164'5 cm respectivamente. Los travesaños están encajados en una ranura de unos 3,5 a 4,5 cm de ancho aproximadamente en forma de media cola de milano. Asimismo estos travesaños están embutidos en el marco unos 4'5 - 5'5 cm y bloqueados por espigas de madera de pino que les impiden deslizarse. Los travesaños se encuentran muy debilitados por el ataque de insectos, los orines de murciélago y por las tensiones producidas en la madera .Ver gráfico nº 1.

El sistema de embarrotado se estudió cuidadosamente antes de proceder a desbloquearlo. Se decidió desplazar los travesaños con ayuda de un mazo de goma y aplicaciones de cera micro cristalina para no provocar daños ni a la película pictórica ni a la estructura interna de la tabla. Debido al mal estado de conservación que presentaban se sustituyeron por unos nuevos de similares características (madera de roble antigua, con forma de media cola de milano, más anchos por un extremo que por otro) realizados tomando como patrón los antiguos. Ver gráfico nº 13. Se retiraron las dobles colas de milano de las uniones de los paneles ya que se encontraban dispuestas a contraveta, rotas y muy debilitadas por el ataque de insectos xilófagos.

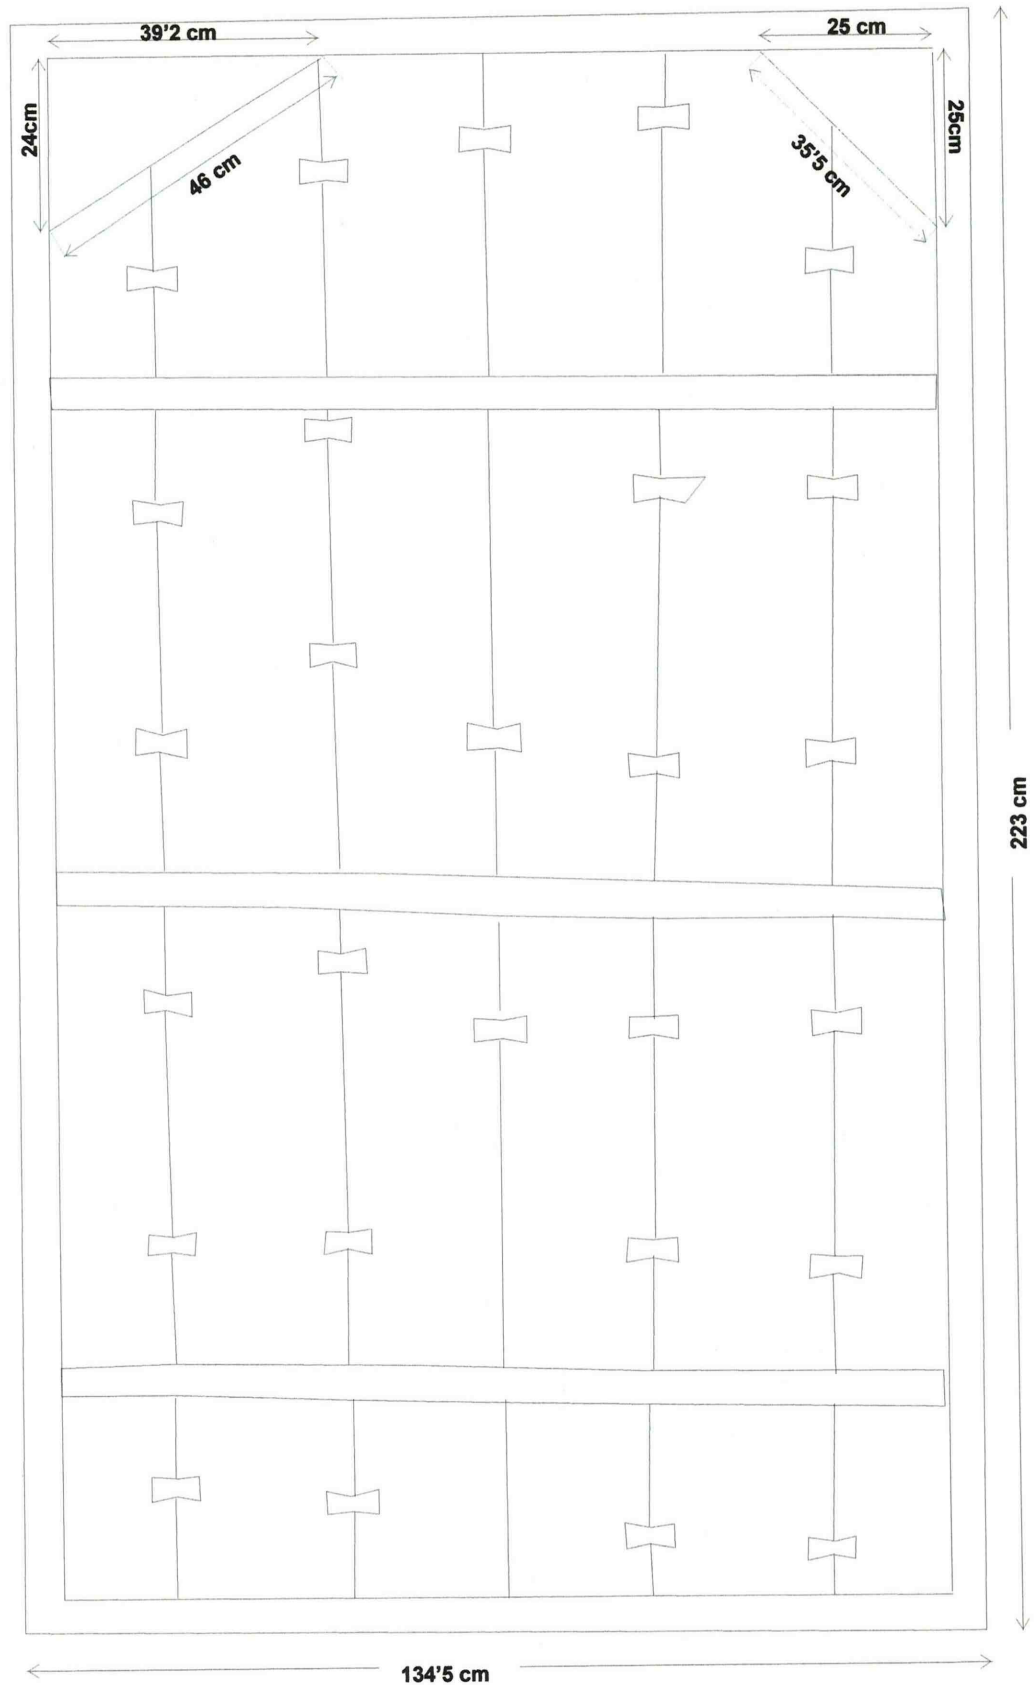
Gráfico nº 2

Presenta numerosas grietas causadas por las tensiones producidas en la madera como consecuencia de que el soporte se encuentra bloqueado dentro del marco - moldura sustentante. Ver gráfico nº 2 y 5.

Del sistema original de sujeción al retablo se conservan restos de 6 clavos de forja cortados a nivel del soporte por el anverso y los orificios dejados por otros 6. Ver gráficos nº 2, 5 y 6.

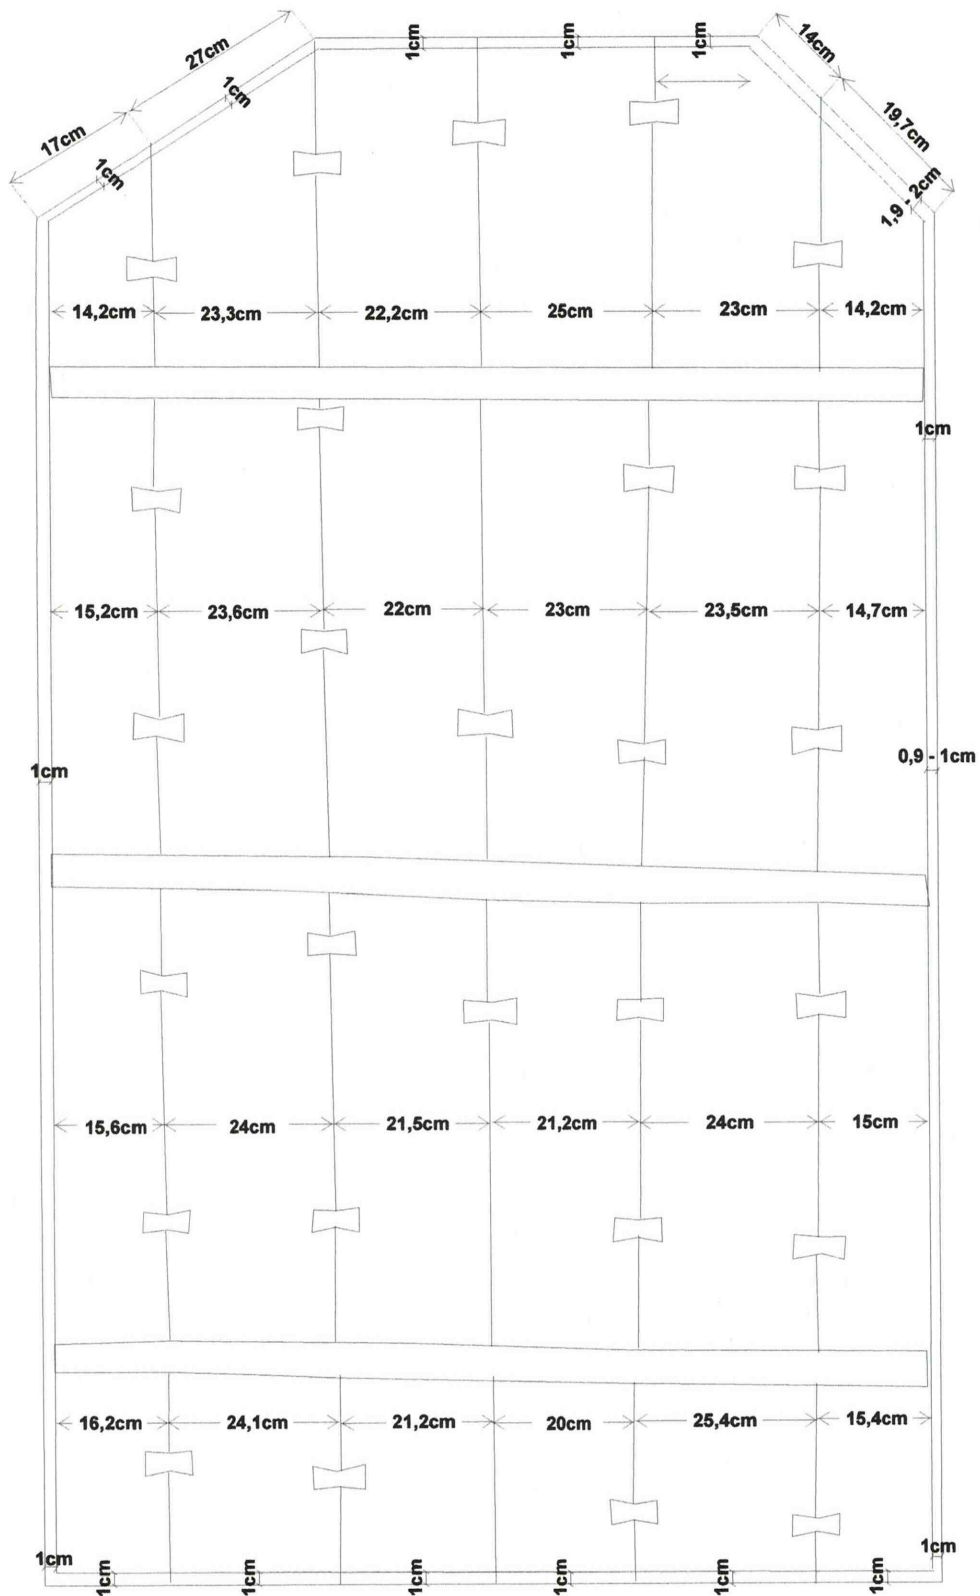
Gráfico nº3

Los paneles que componen el soporte han sido numeradas del 1 al 6 para realizar la descripción de los datos técnicos y del estado de conservación. El número 1 corresponde al panel situado a la izquierda y el número 6 al situado a la derecha. Las dobles colas de milano se numerarán de izquierda a derecha y de la parte superior a la inferior del 0 al 26. Ver gráficos nº 3 y 4.

3.2.4.5. Dimensiones de las piezas expresadas en cms.(h x a x e). Ver gráfico nº 3 y 4.

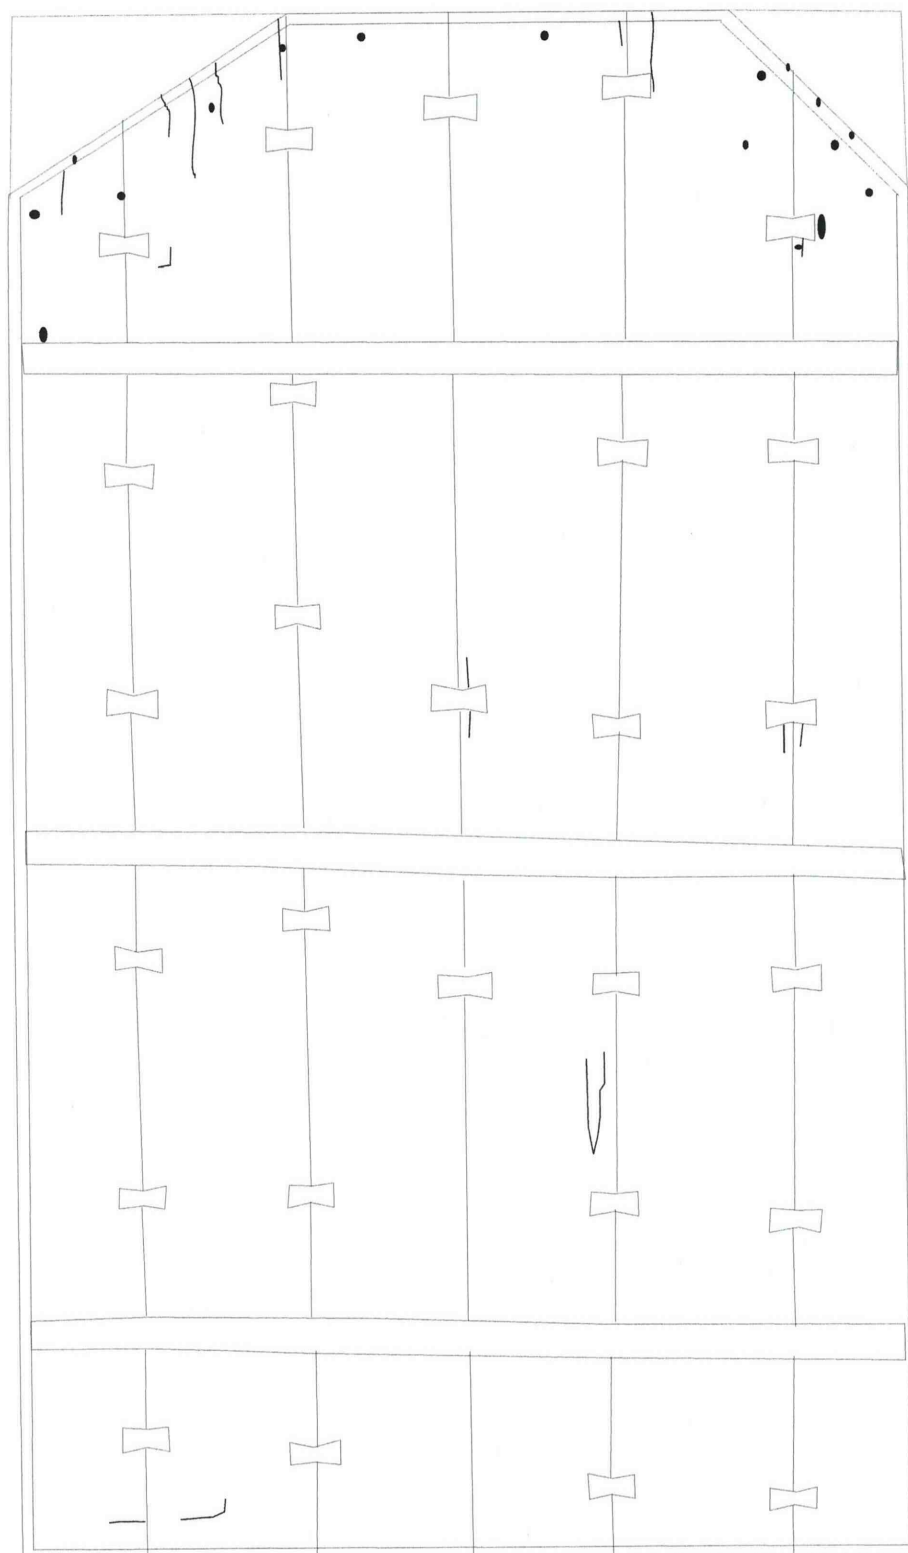
Gráfico nº 5

Grietas
-

Clavos

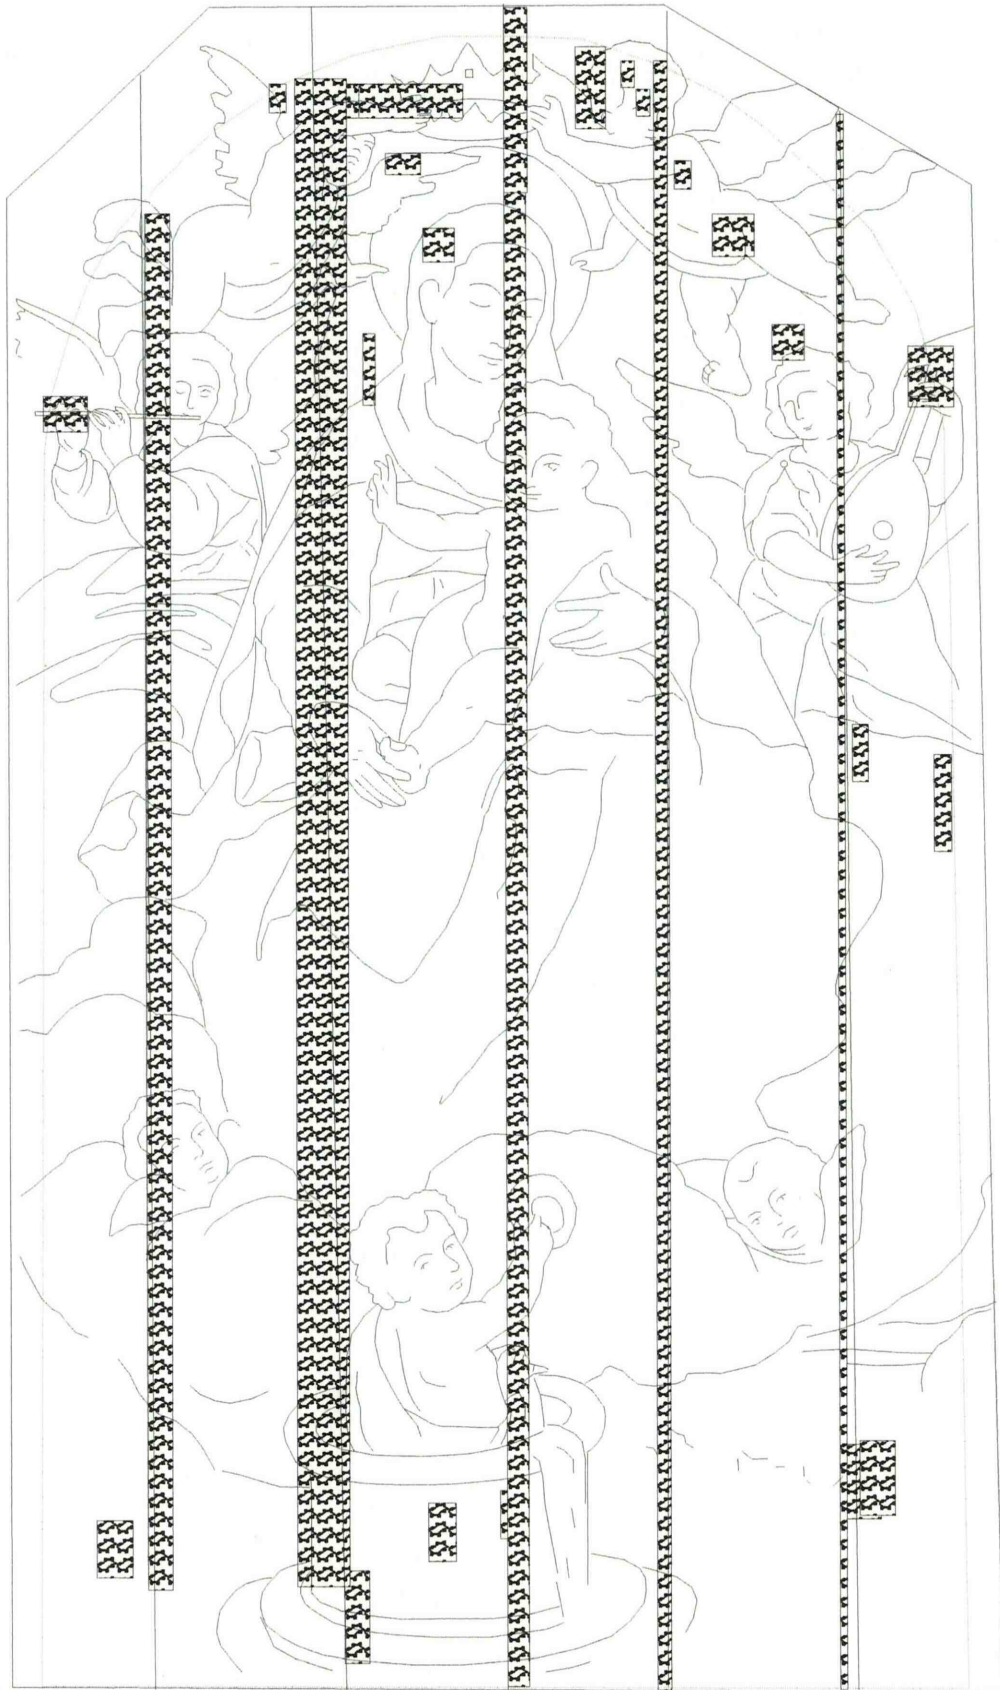
Presenta defectos de adhesión en los bordes, en las uniones de los diferentes paneles y en zonas puntuales de la obra. Ver gráfico nº 7.

Se observan defectos de adhesión en las zonas laterales, en las uniones de los paneles, en la zona superior y en las lagunas existentes en la zona inferior. Ver gráfico nº 7.

Defectos de adhesión

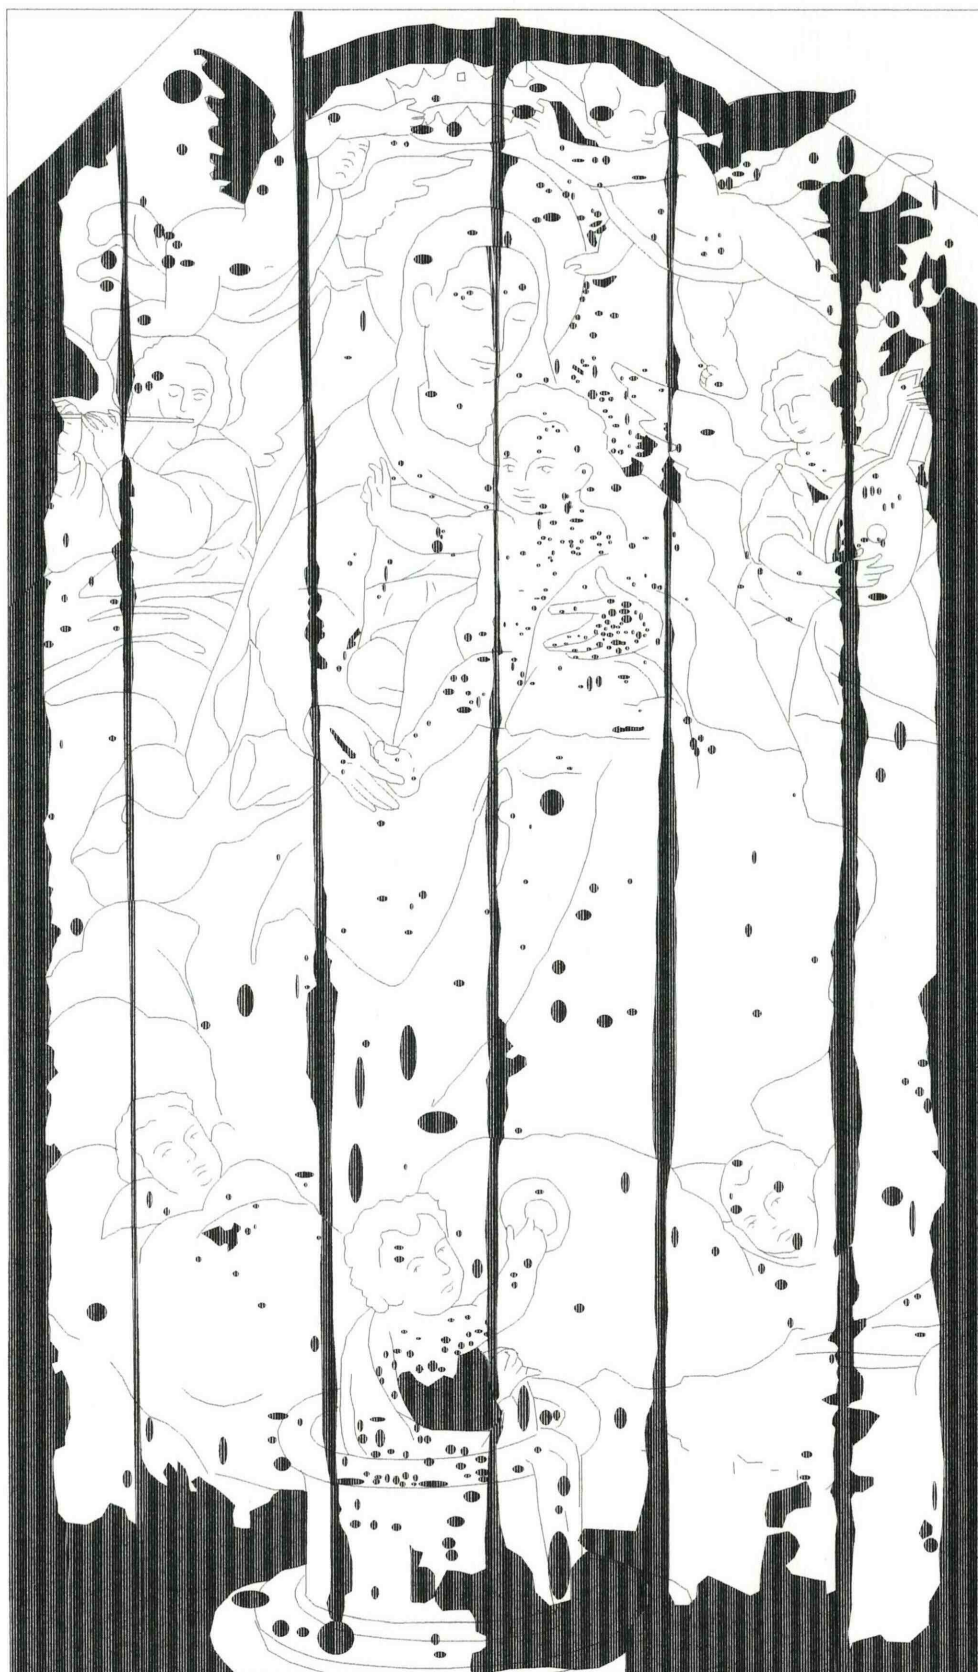
La obra presenta repintes que coinciden con levantamientos y golpes que están realizados directamente sobre el original. En la zona inferior son muy numerosos los repintes oscurecidos que ocultan deyecciones de insectos y manchas en forma de salpicaduras. Ver gráfico nº 8.

La obra presenta numerosos repintes localizados principalmente en las uniones de los paneles, en la espalda del niño del pozo, en las manos de la Virgen y en el Niño que está en su regazo. En los bordes de la obra y la zona superior se observa un repinte de unos 5 cm que cubre y altera/ distorsiona el colorido original para adecuarlo al del añadido del S XIX. Ver gráfico nº 8.

Repintes
