MEMORIA FINAL

CRISTO DE ÁNIMAS
IGLESIA DE SAN PEDRO APÓSTOL, PEÑAFLORES.
SEVILLA

Diciembre de 2013

Instituto Andaluz del Patrimonio Histórico
CONSEJERÍA DE EDUCACIÓN, CULTURA Y DEPORTE

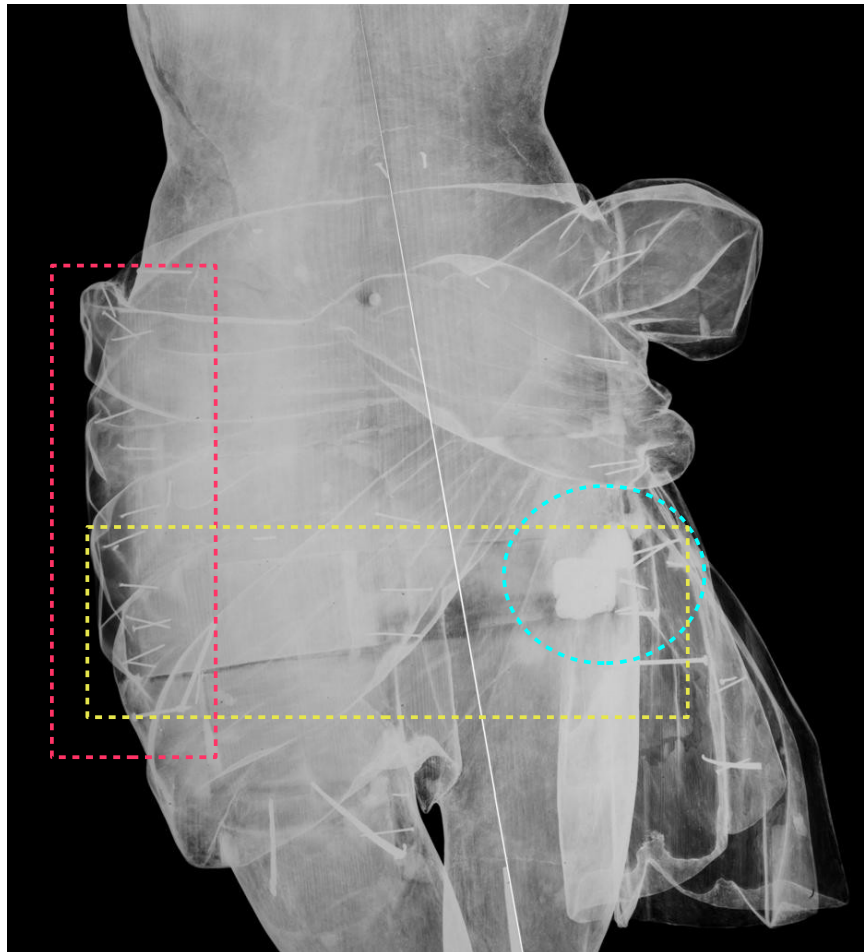
Figura IV.2.5

- Yeso utilizado como relleno y para reconstruir un fragmento de sudario en la cara posterior.
- Zona de ensamble del tronco con las piernas, deja un hueco parcial.
- Reconstrucción con madera del lateral del sudario, la unión se refuerza con numerosas puntillas.

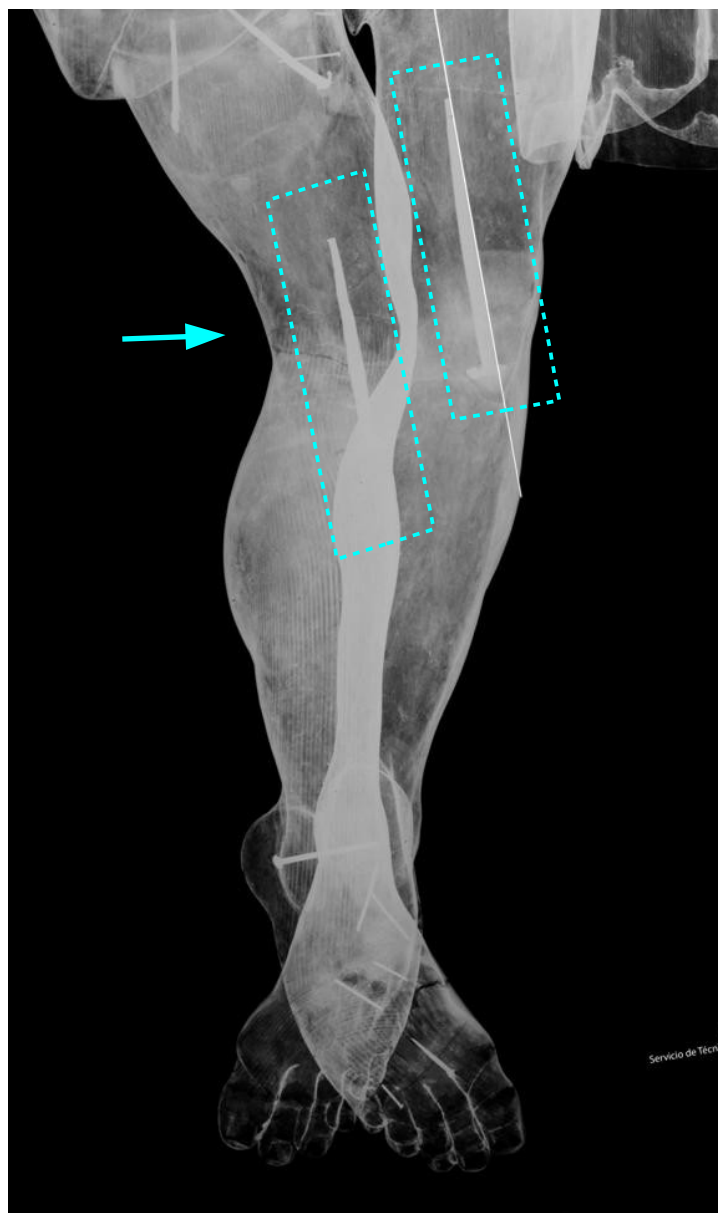
Figura IV.2.6

Clavos de forja originales utilizados para reforzar la unión de esta zona, las piezas se enfrentan a "testa"

En los pies se identifican una serie de clavos añadidos para reforzar la unión entre ambos y de algunas piezas constitutivas que también se disponen a "testa".

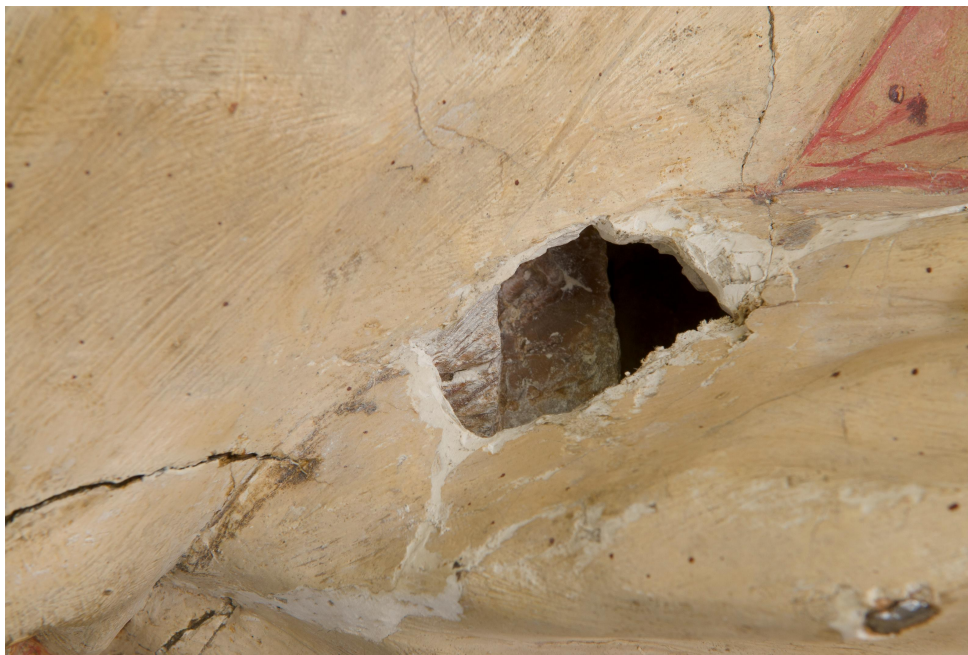
Figura IV.2.7

Localización de tejido en la construcción del soporte.

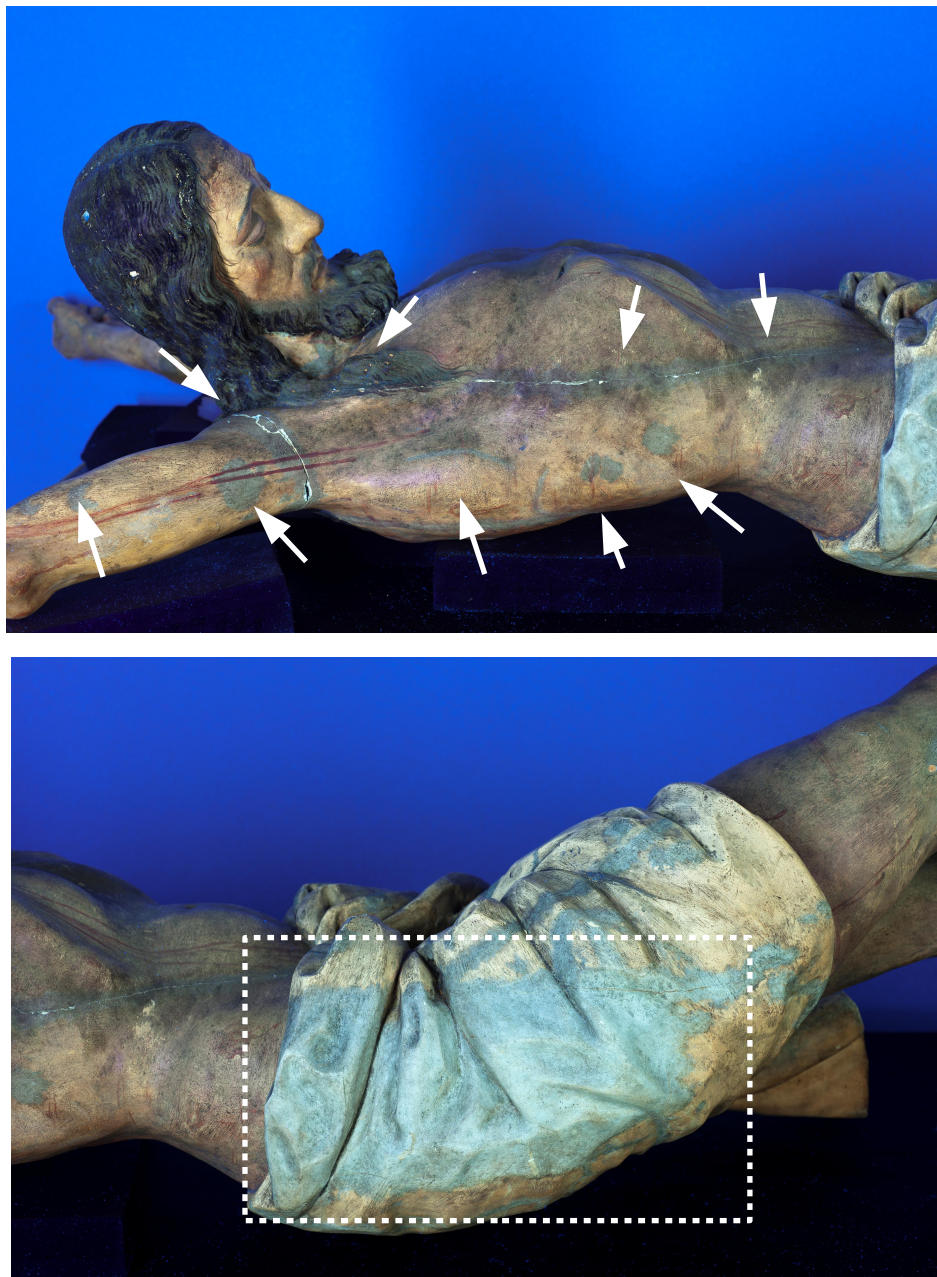
Figura IV.2.13

Las intervenciones para reponer policromía o resanar soporte tienen una fluorescencia de color verdoso. Zona reconstruida con madera y repolicromada.

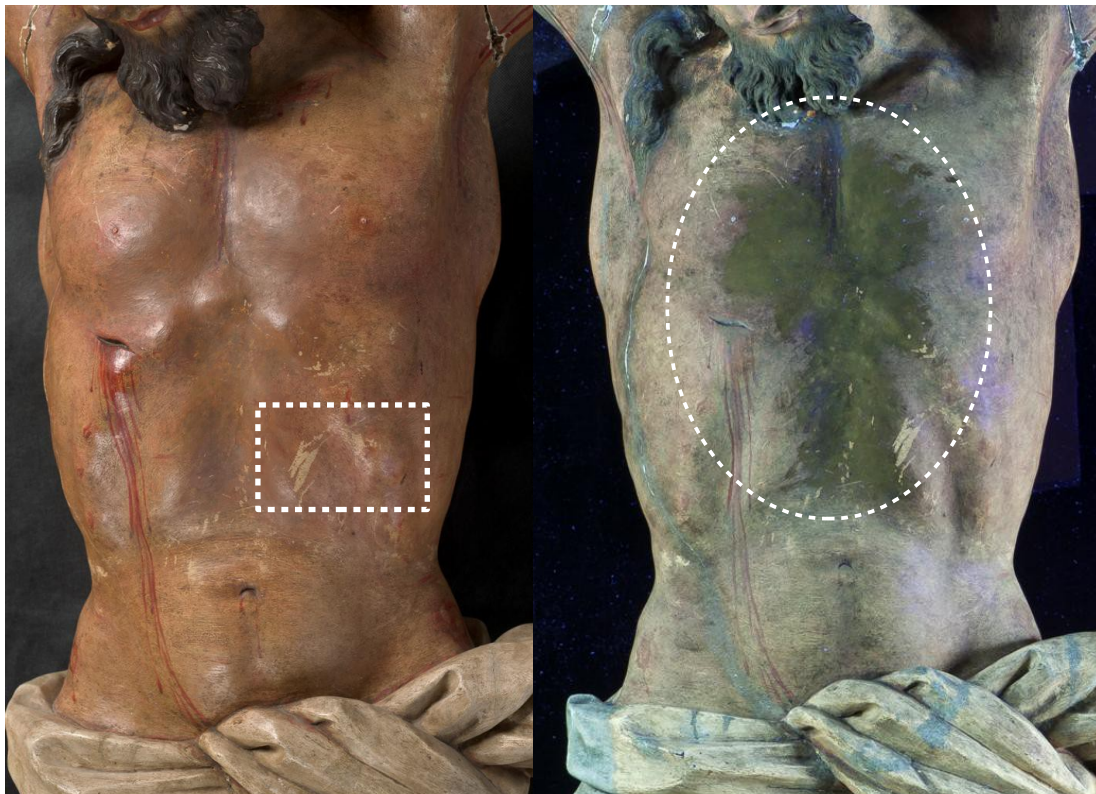
Figura IV.2.15

- Última intervención sobre la policromía. Con iluminación UV se define con precisión el alcance.
- La pérdida de la capa superficial añadida en 1953 deja a la vista la policromía original que ofrece una fluorescencia diferente.

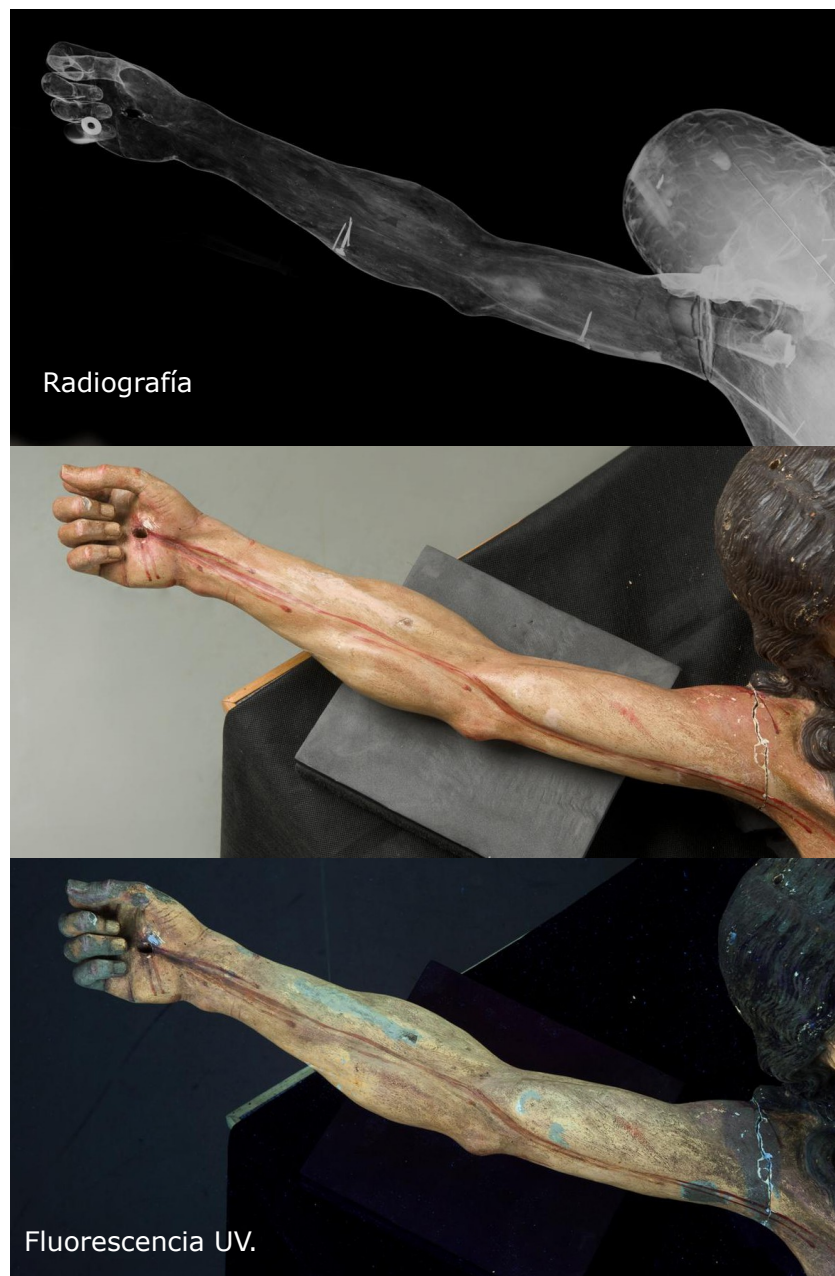
Figura IV.2.16

En la radiografía se aprecia que el dedo meñique corresponde a una reposición y también que elementos intervienen en el ensamble del brazo.

En la UV se define el alcance de las intervenciones sobre la policromía .

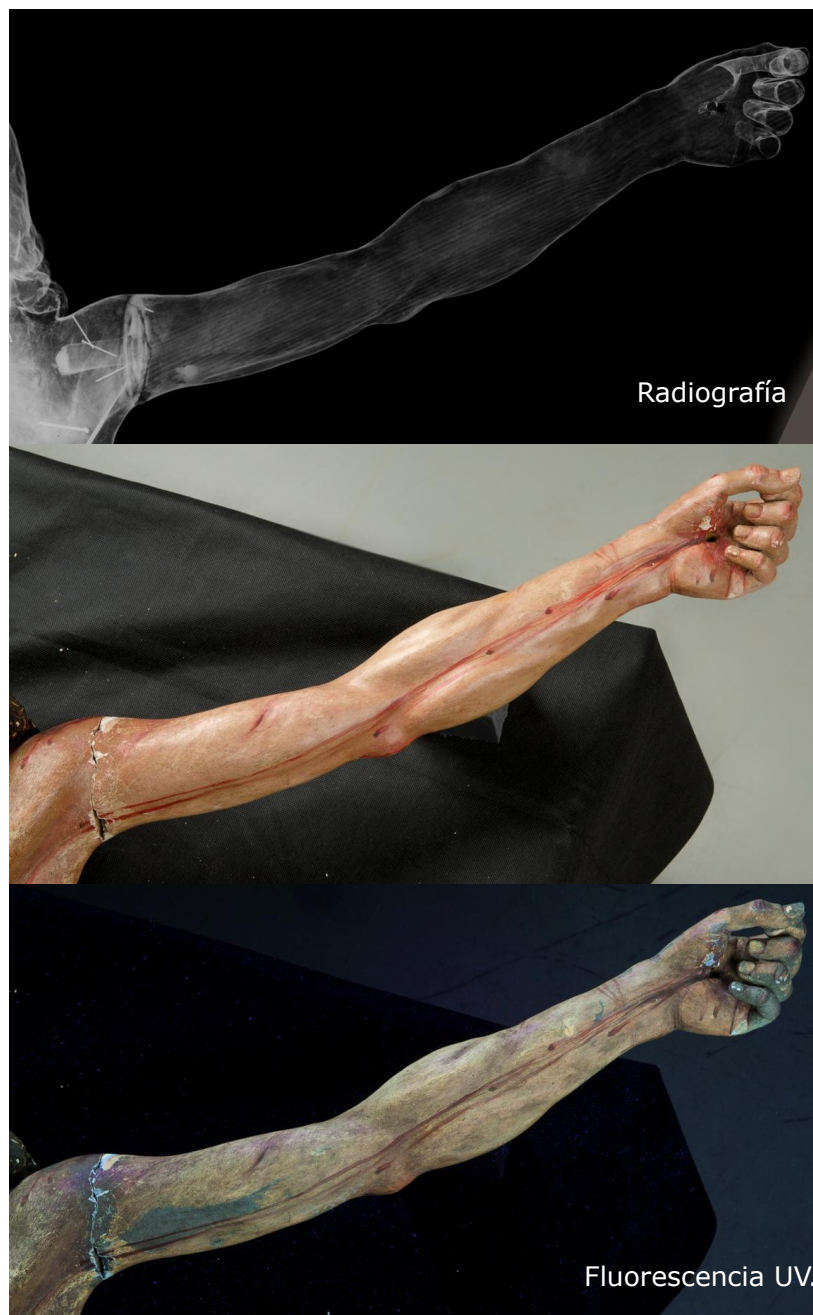
Figura IV.2.17

En la radiografía se aprecia que el dedo meñique corresponde a una reposición y también que elementos intervienen en el ensamble del brazo.

En la UV se define el alcance de las intervenciones sobre la policromía .

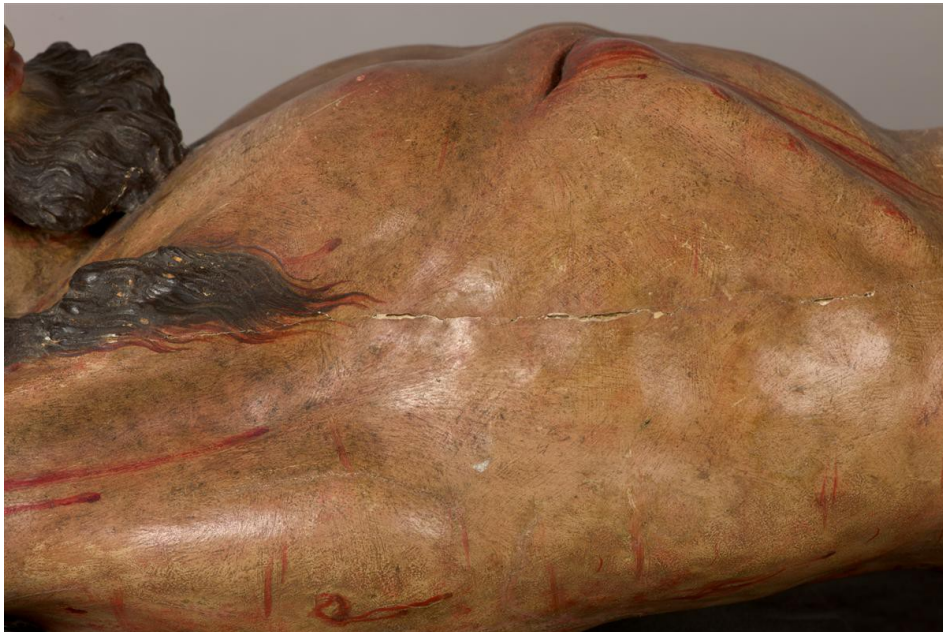
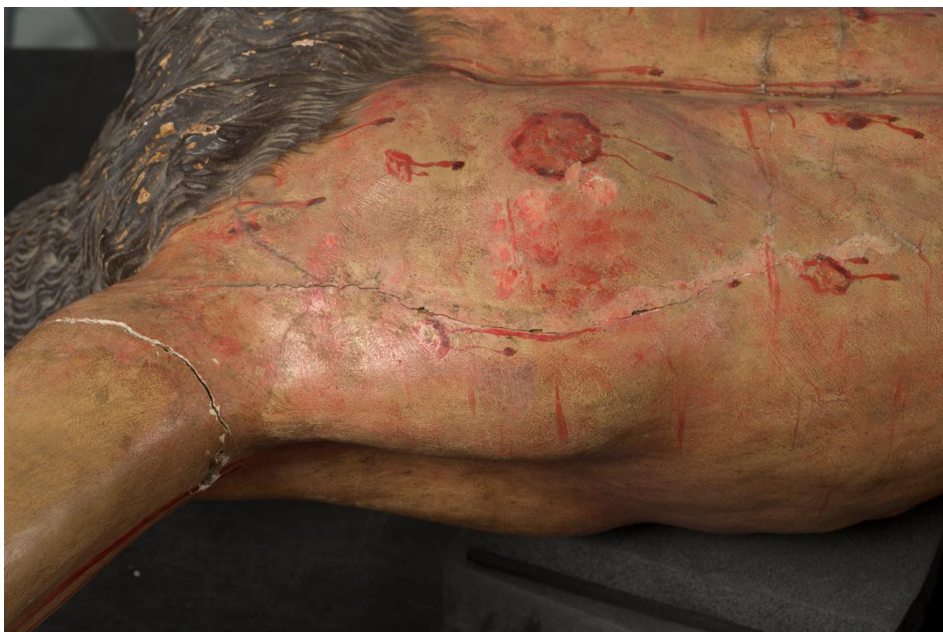
Fisuras. Las fisuras fueron reparadas en la intervención de 1953, los movimientos de dilatación diferentes en cada pieza han provocado la rotura de los estratos del repinte y la pérdida de pequeños fragmentos.

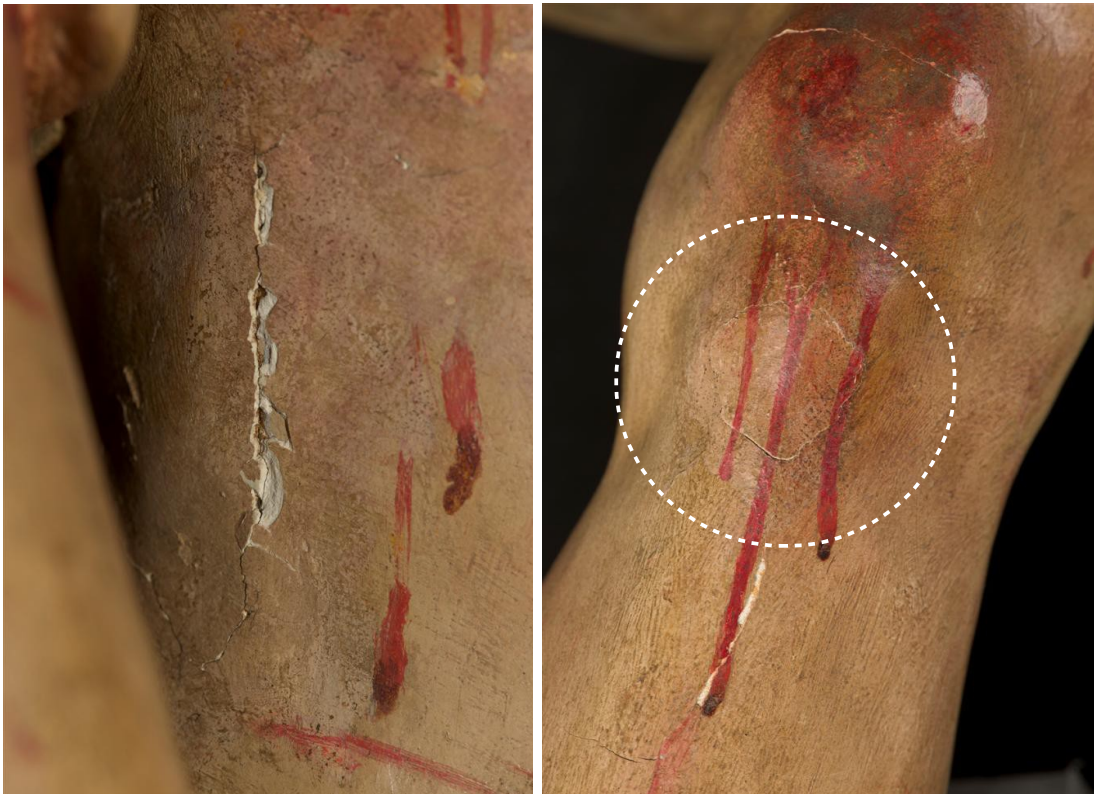
Figura VI.2

Fisuras. Zona de unión de piezas, cara posterior de la pierna derecha, los levantamientos y pérdidas de material corresponden a los añadidos en la reparación de 1953.

En la rodilla izquierda es el clavo el que provoca esta alteración

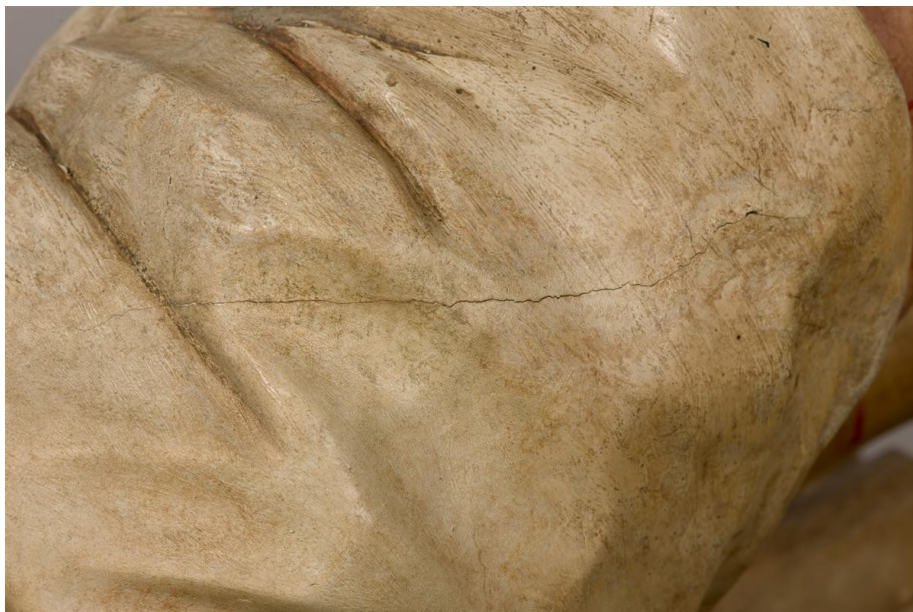
Figura VI.3

Fisuras. Zona de unión de piezas.

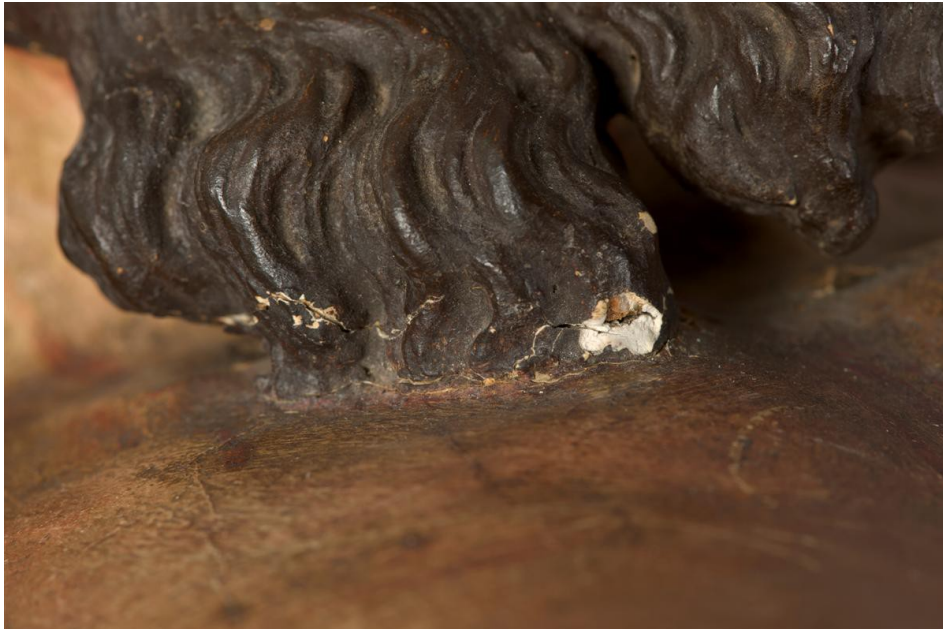
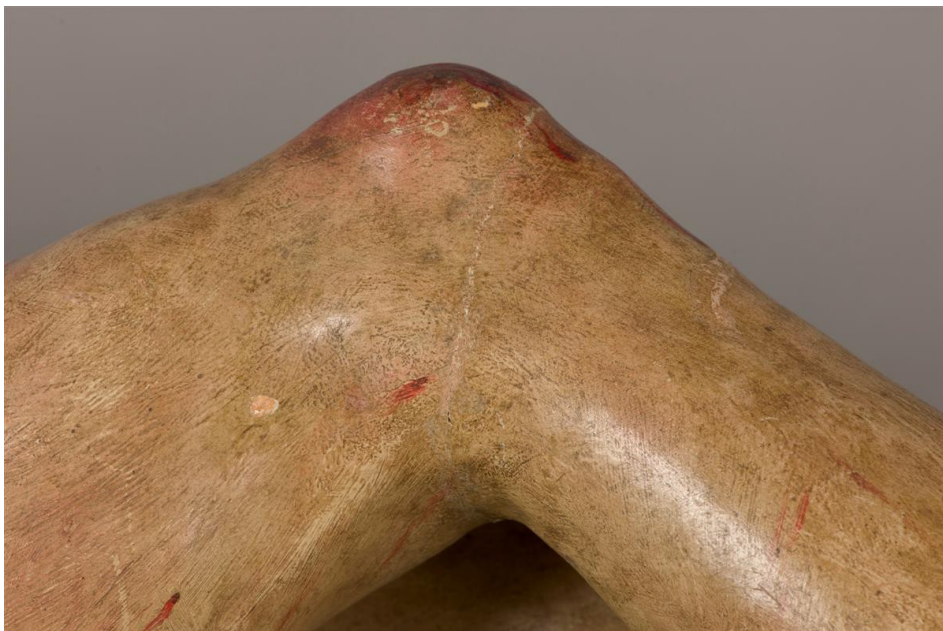
Figura VI.4

Fisuras. La unión de la barba con el pecho se efectuá con yeso.

La fisura de la rodilla estaba ocasionada por pérdida de adhesión, la unidad la aportaba el gran clavo de forja introducido en su construcción. Las piezas en este ensamble se disponen a "testa".

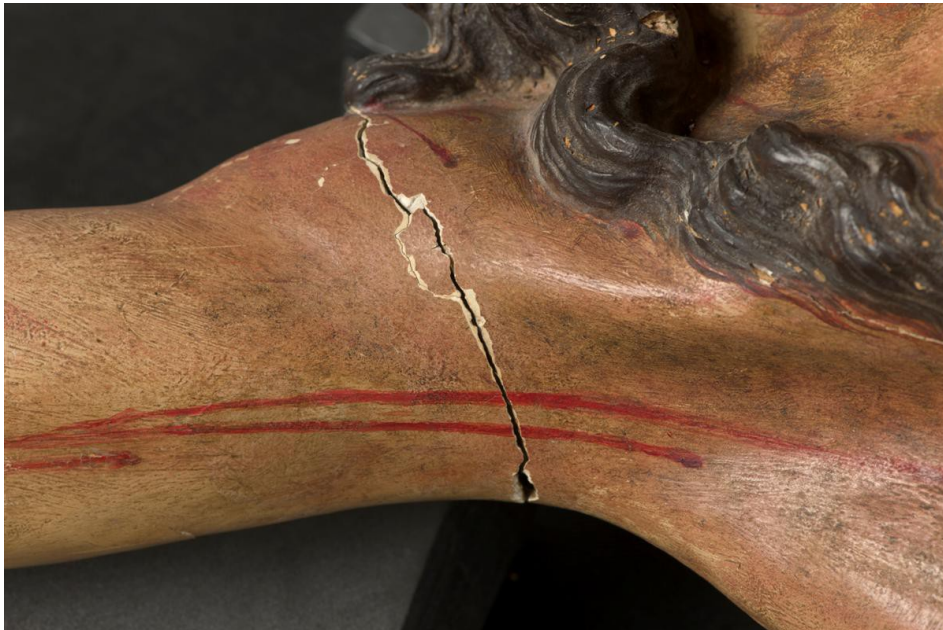
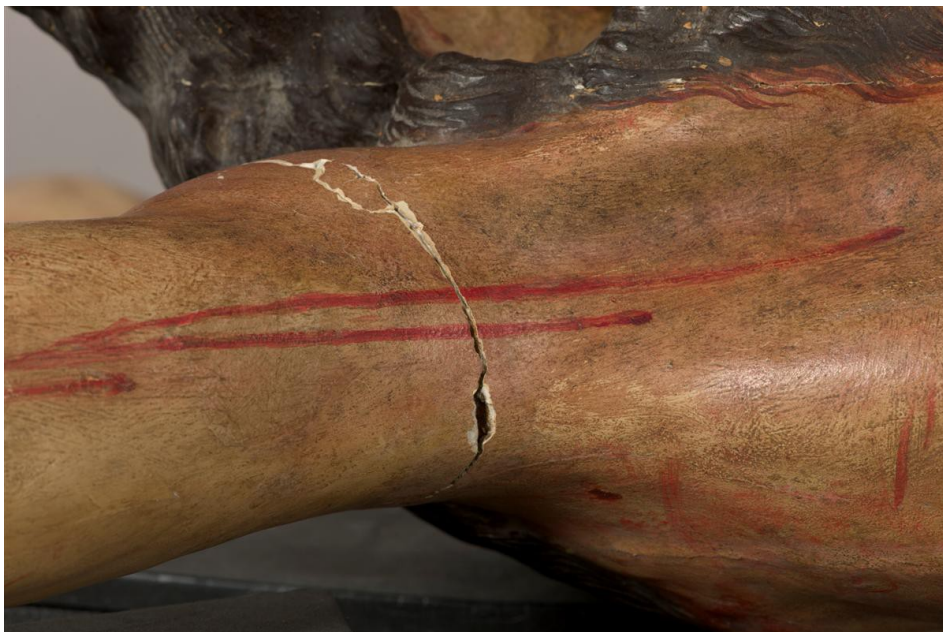
Figura VI.5

Separación del ensamble de los brazos.

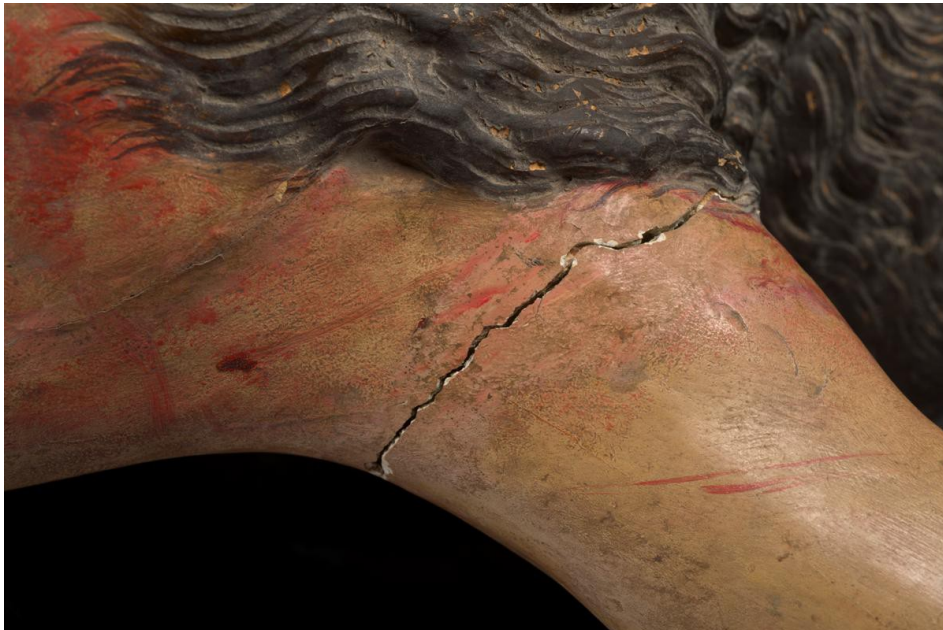
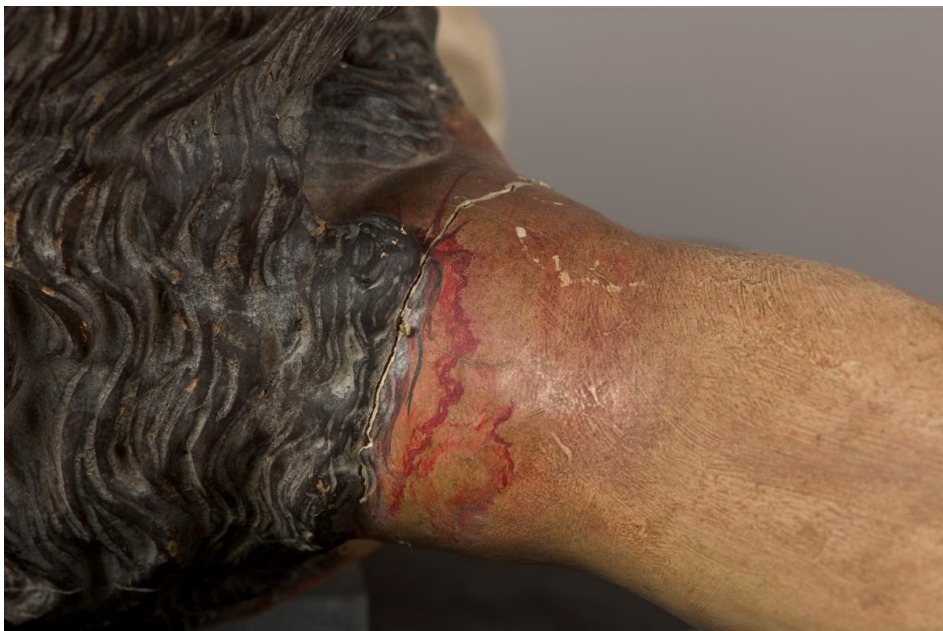
Figura VI.6

Separación del ensamble de los brazos.

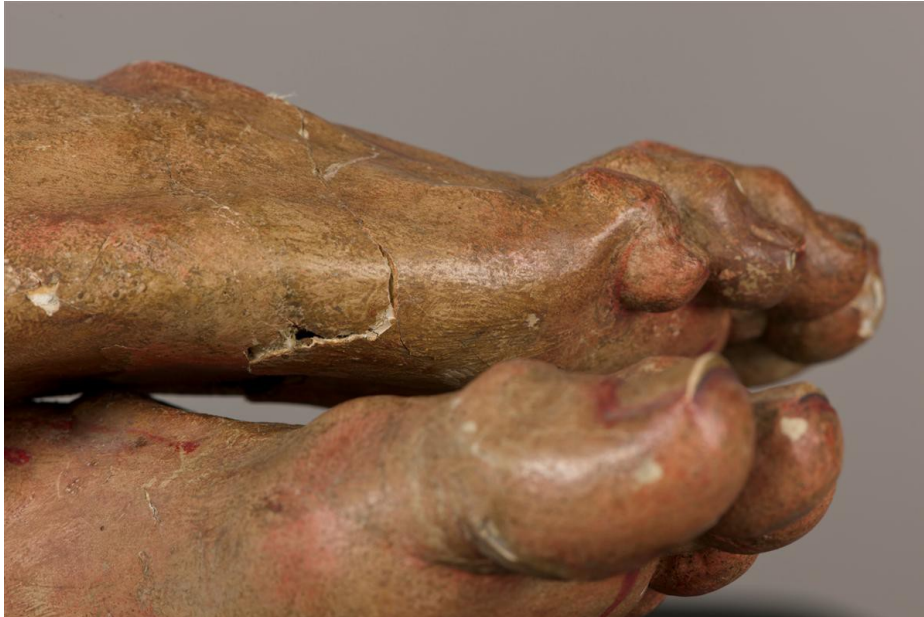
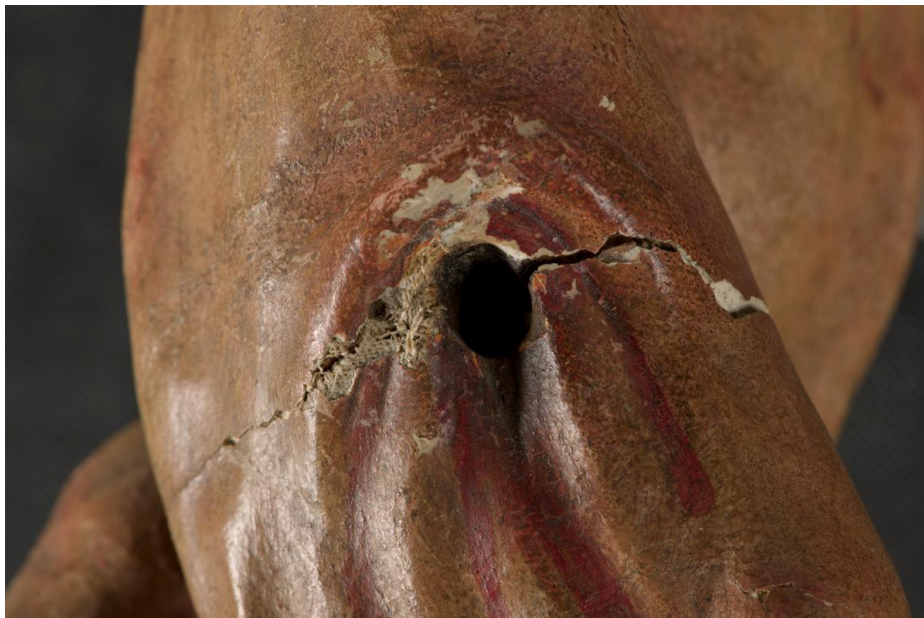
Separación parcial de piezas

Pérdidas de policromía por roces en la policromía original y en los repintes.

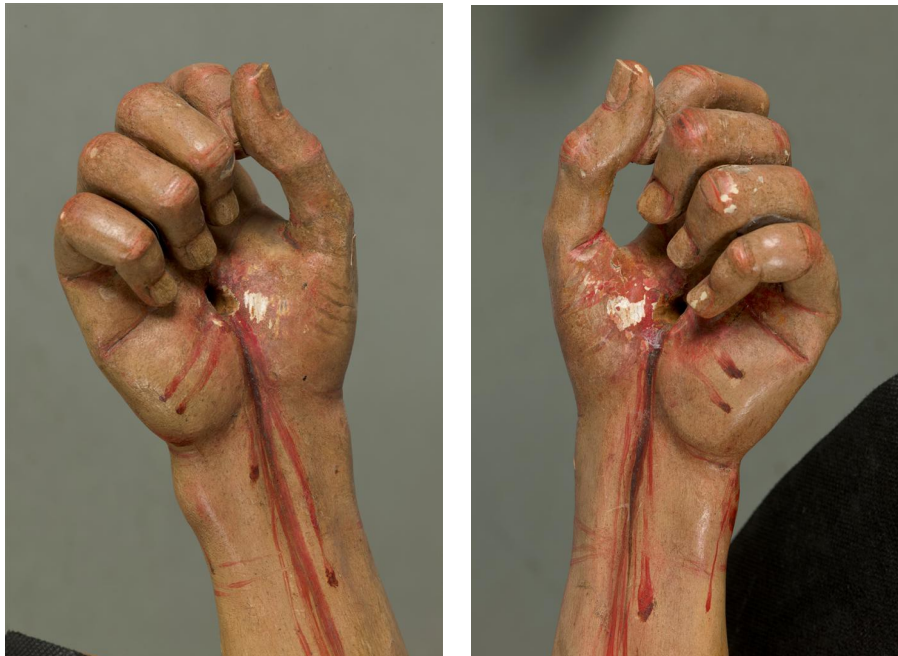
Figura VI.11

Pérdidas de policromía por roces , en la policromía original y repintes.

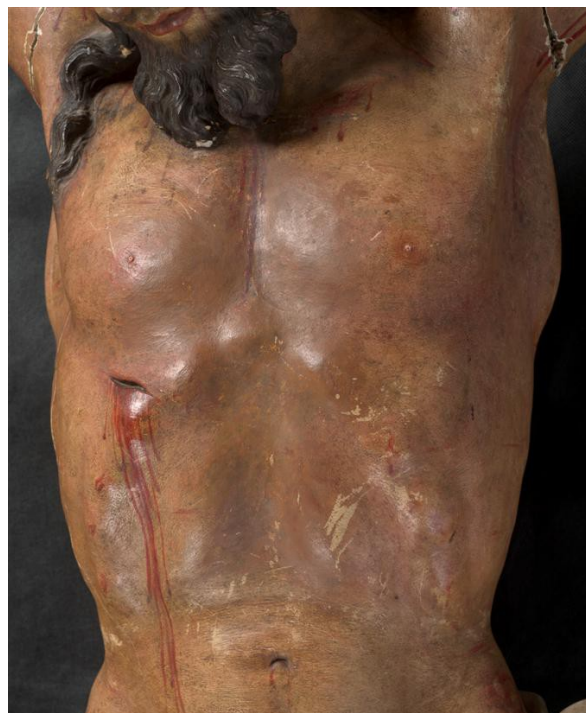
Reintegraciones recientes sobre la policromía, desbordan el daño cubriendo parte de la policromía. Capas superpuestas al original alteradas.

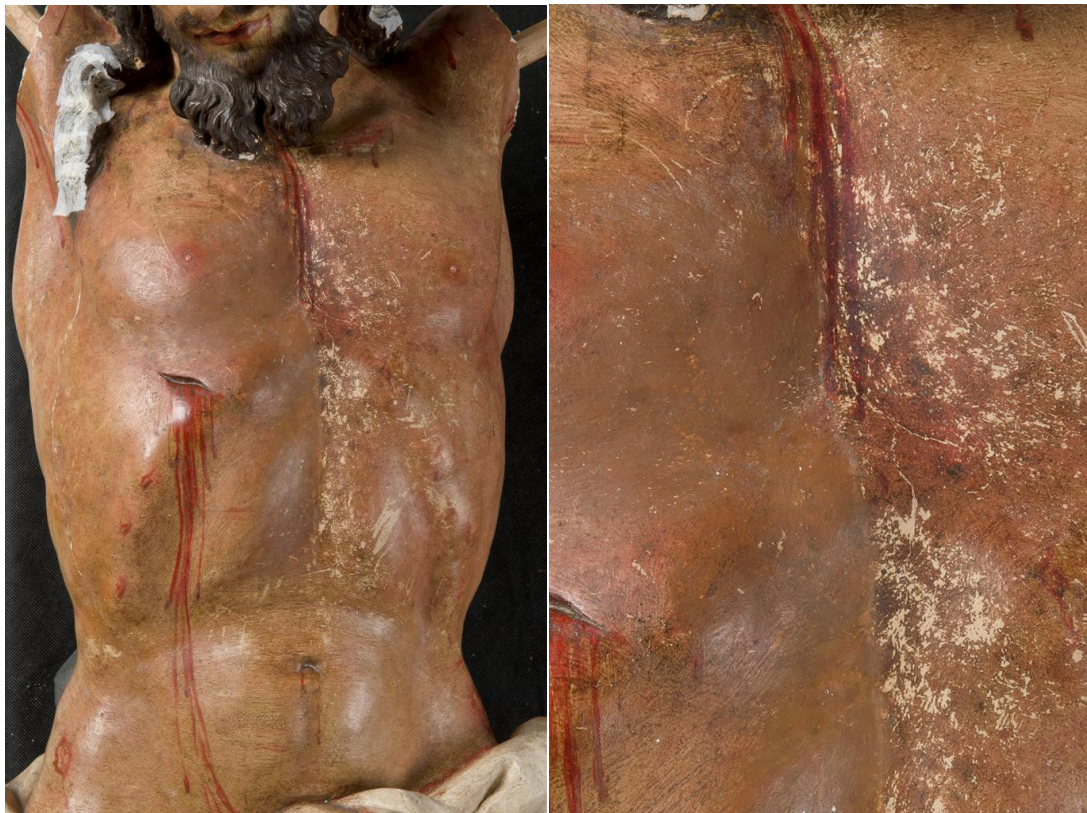
Figura VIII.2

Torso: eliminación de repinte concluida en el lado izquierdo, deja a la vista el mal estado de conservación de la capa rojiza aplicada en la intervención de 1953.

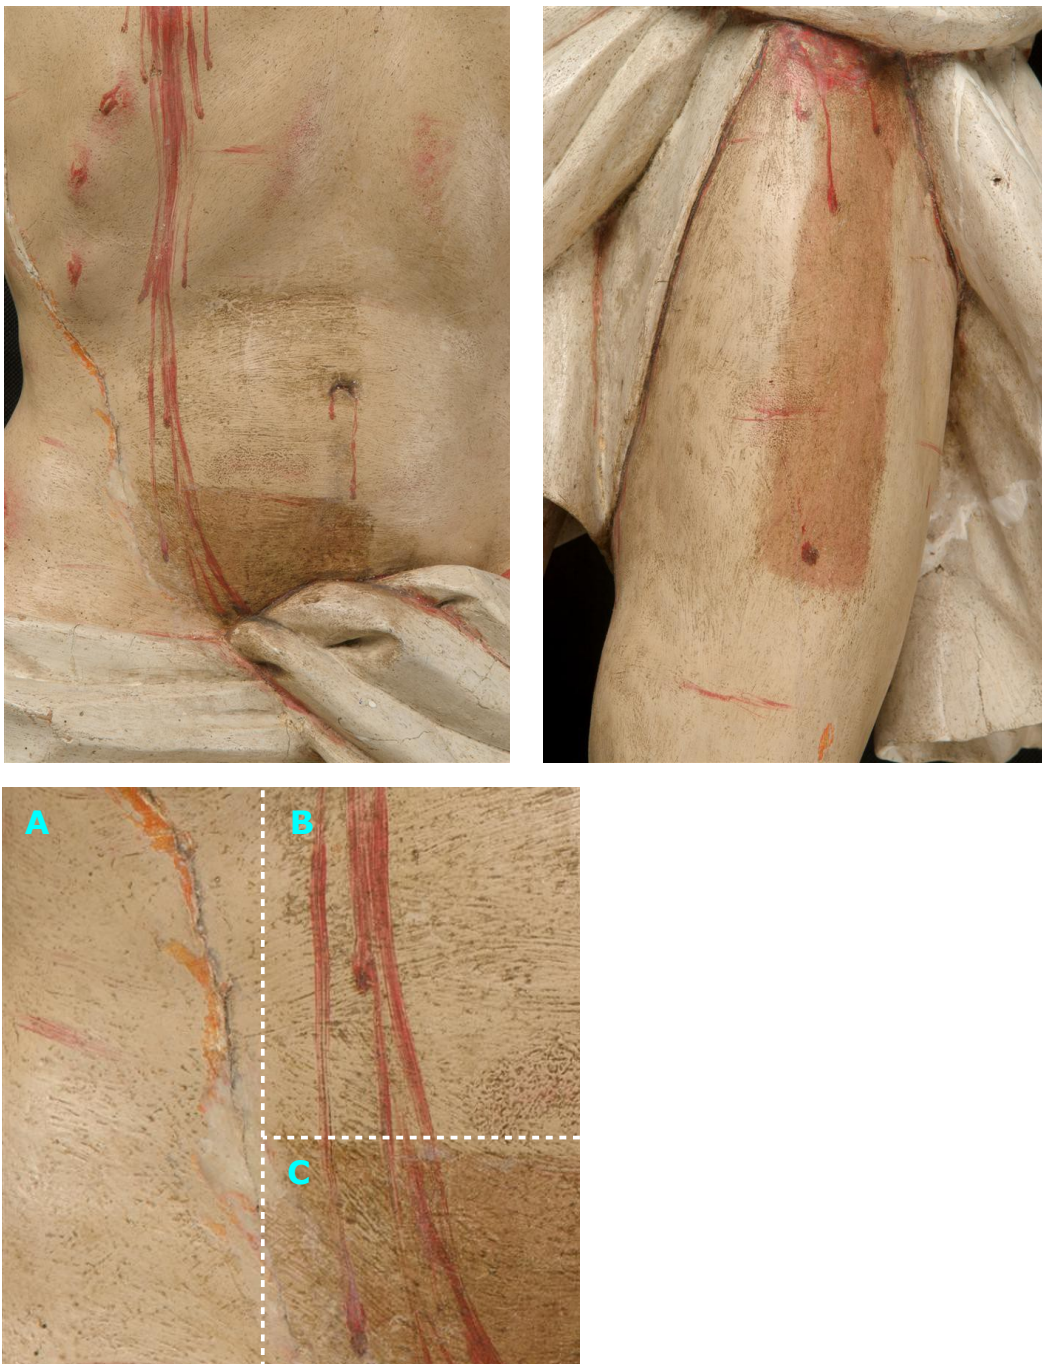
Figura VIII.8

Proceso de eliminación de capas no originales superpuesta. Tras la capa de color rojizo (C) aparecen restos de barniz y suciedad (B) . (A) superficie policroma una vez retiradas todas las capas superpuestas al original incluidos los estucos que cubrían la zona de la fisura y pérdidas de color en la unión de piezas.

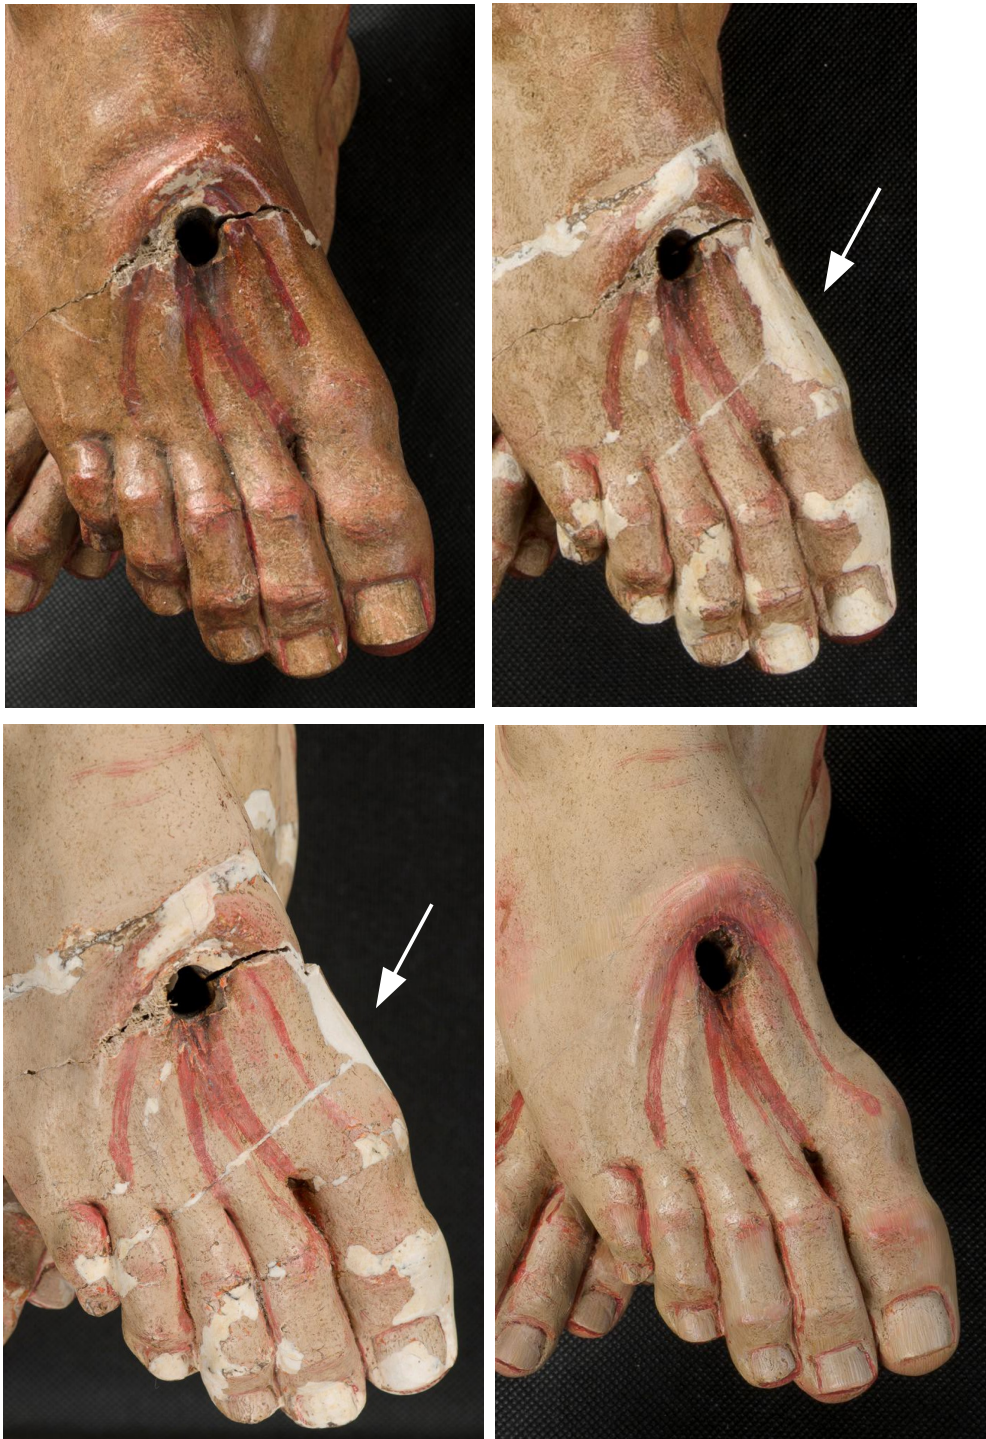
Figura VIII.13

Proceso de eliminación de barnices, repintes. Y estucos desbordantes. El estuco aplicado en el pie además de cubrir la policromía modificaba el volumen suavizando la forma.

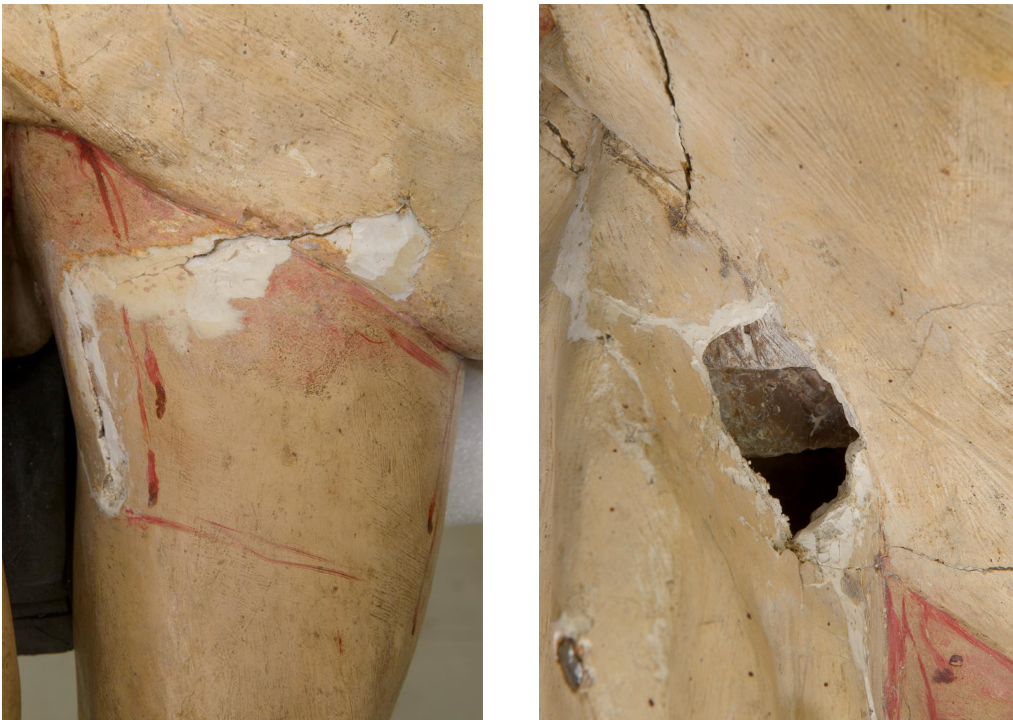
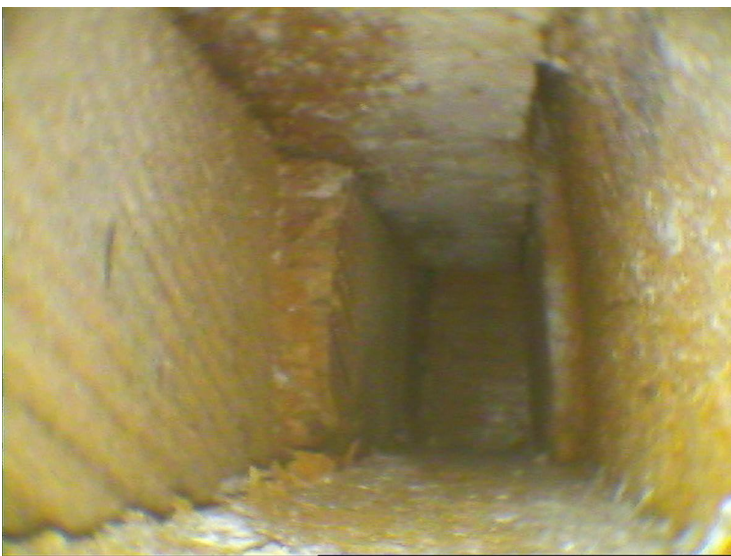
Figura VIII.14

Eliminación de estucos, cubrían los desniveles entre la unión de piezas ocasionados por las diferentes mermas que han sufrido.

En la zona posterior del sudario rellenaba un hueco de construcción de la obra y completaba el volumen esta zona estaba realizada con tela encolada.

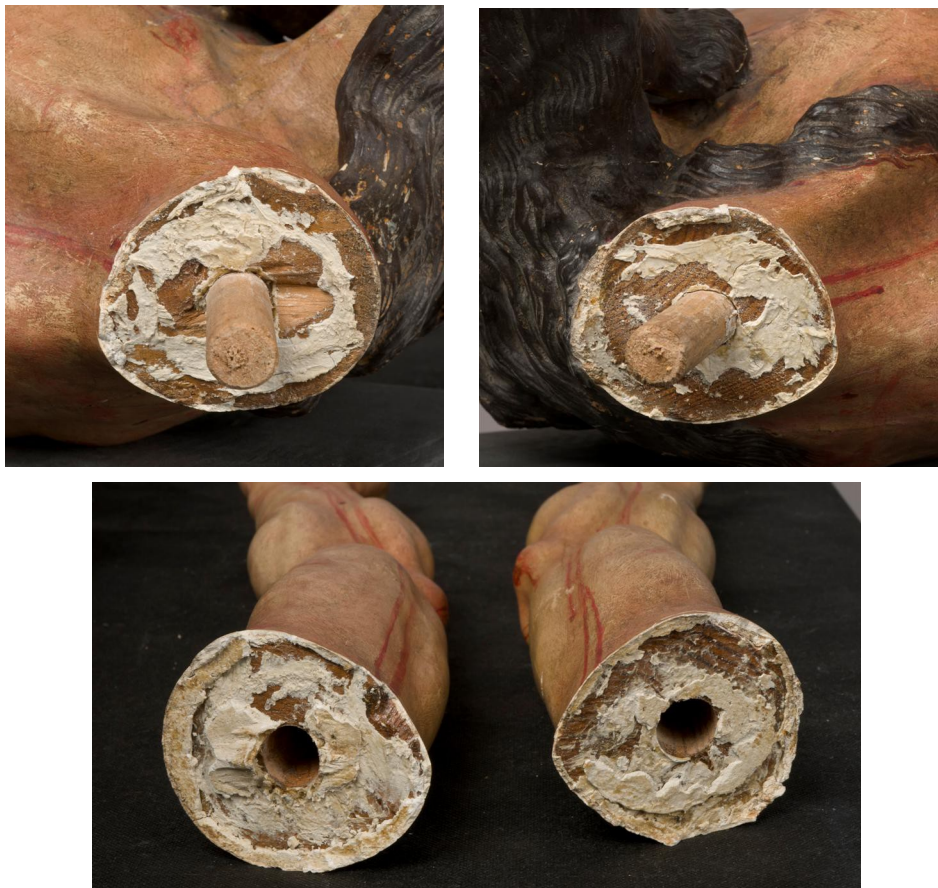
Figura VIII.15

Estucos en los planos de ensamble que modificaban el perímetro y separan ligeramente los brazos.

Ensamble de los brazos una vez eliminados los estucos y colas añadidos.
