Instituto Andaluz del Patrimonio Histórico  
**CONSEJERÍA DE CULTURA**

**MEMORIA FINAL DE INTERVENCIÓN DE LA MISA DE SAN GREGORIO.  
RETABLO DE LOS EVANGELISTAS.  
CATEDRAL DE SEVILLA.**

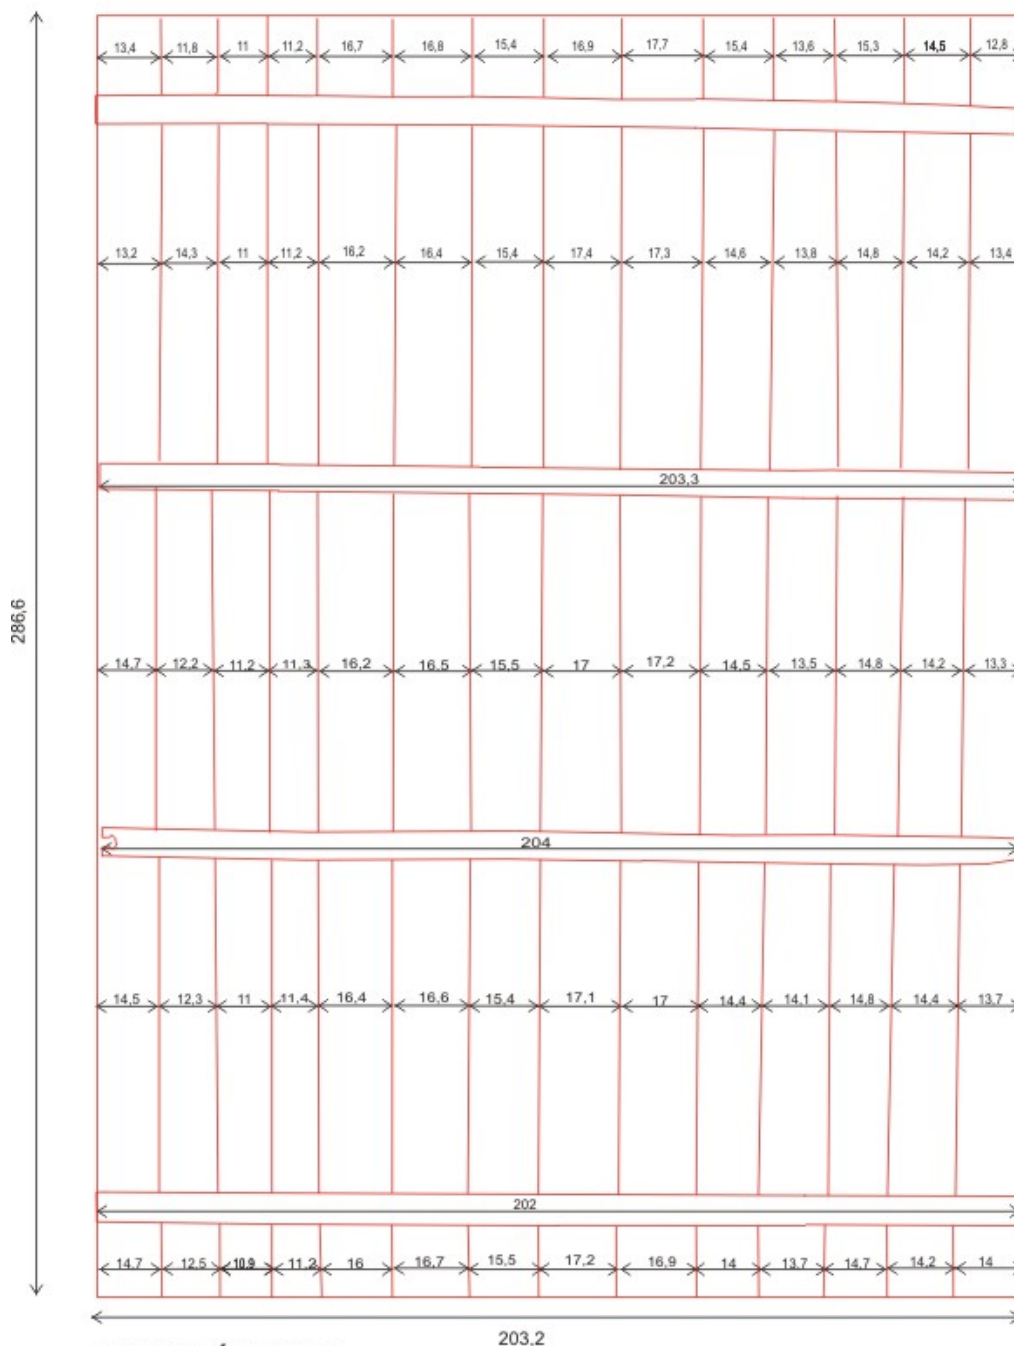
Gráfico nº 1

Los paneles que componen el soporte se van a numerar del 1 al 14 para realizar la descripción de los datos técnicos y del estado de conservación. El número 1 corresponde al panel de la izquierda y el número 14 al de la derecha. Los travesaños se numeran del 1 al 4 correspondiendo al inferior el número 1. Ver gráficos n 1 y 2

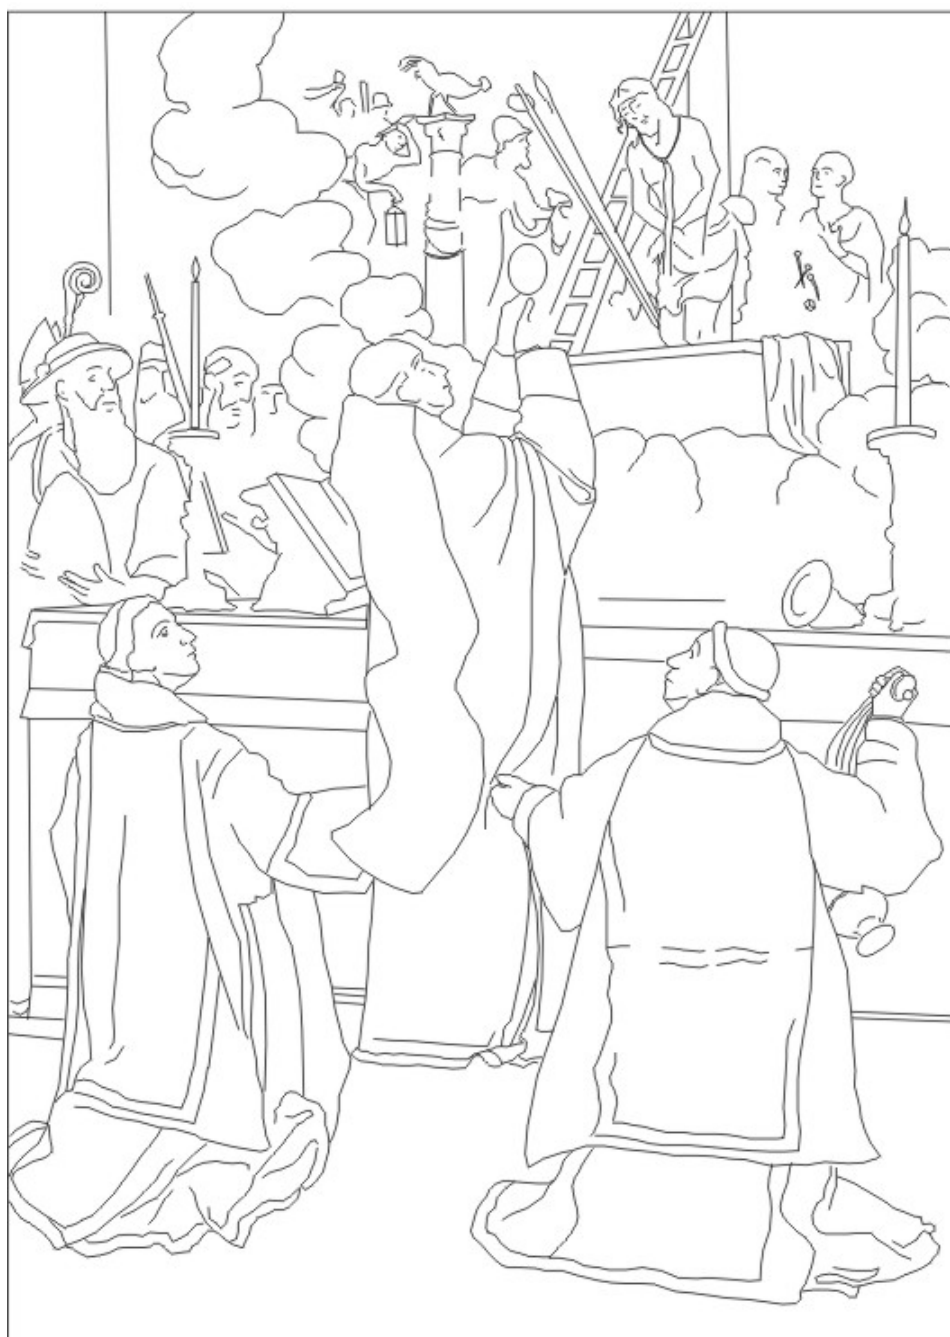
Gráfico nº 3

Las piezas de tela que se han observado en la radiografía, en un total de 4, son de tamaño irregular. La densidad de hilos se ha medido en las lagunas de preparación existentes y oscila entre los 10-11 hilos en sentido horizontal y los 9-10 en sentido vertical por centímetro cuadrado. Ver gráfico nº 3

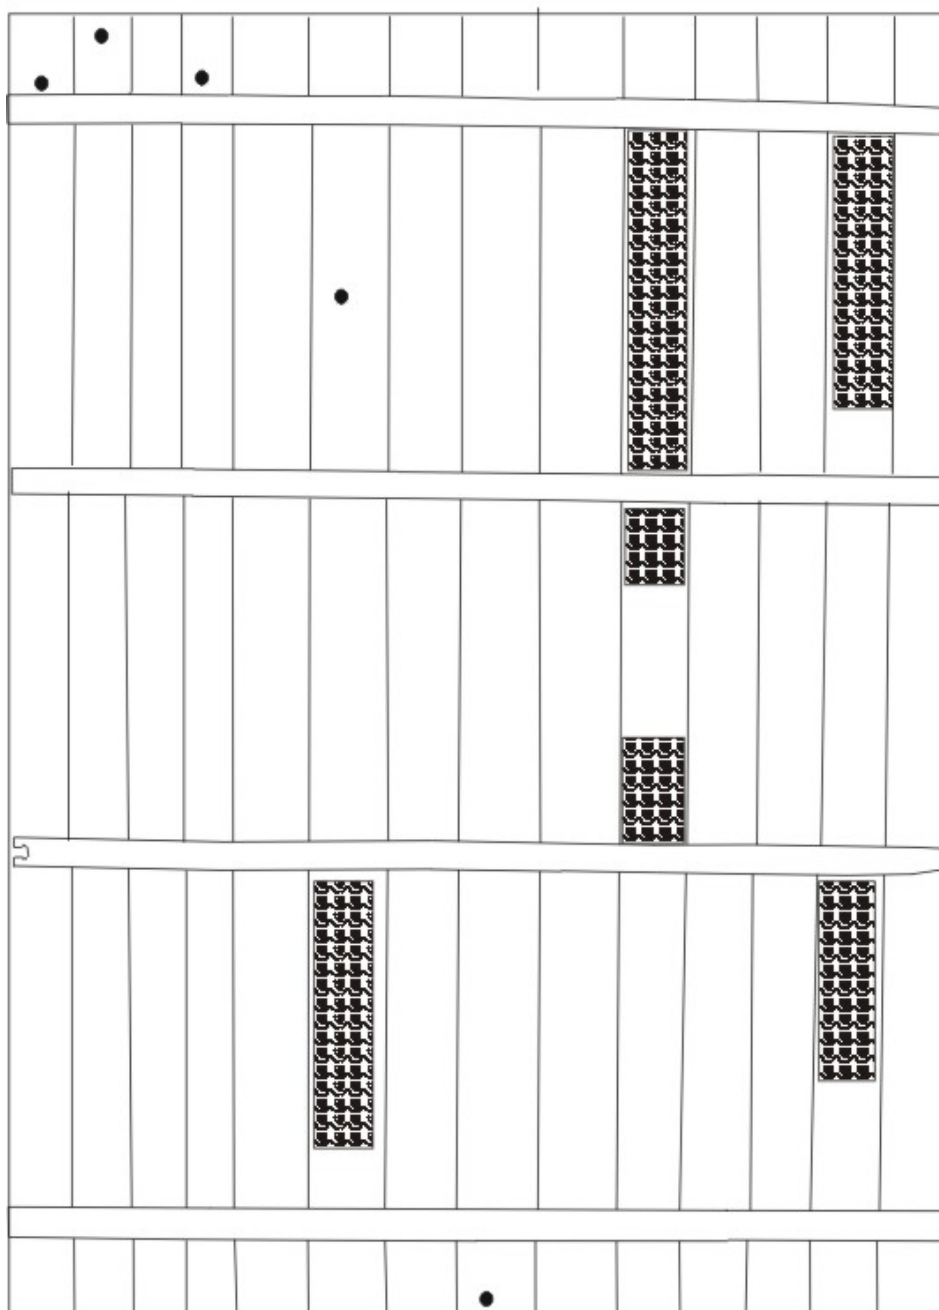
Gráfico nº 4

En toda la obra, se han observado, en distintos paneles, unos orificios en forma de cilindros perfectos, que atraviesan el soporte y que están rellenos con unos cilindros de la misma madera que el resto del soporte. No se ha podido determinar su funcionalidad. Ver gráfico nº4

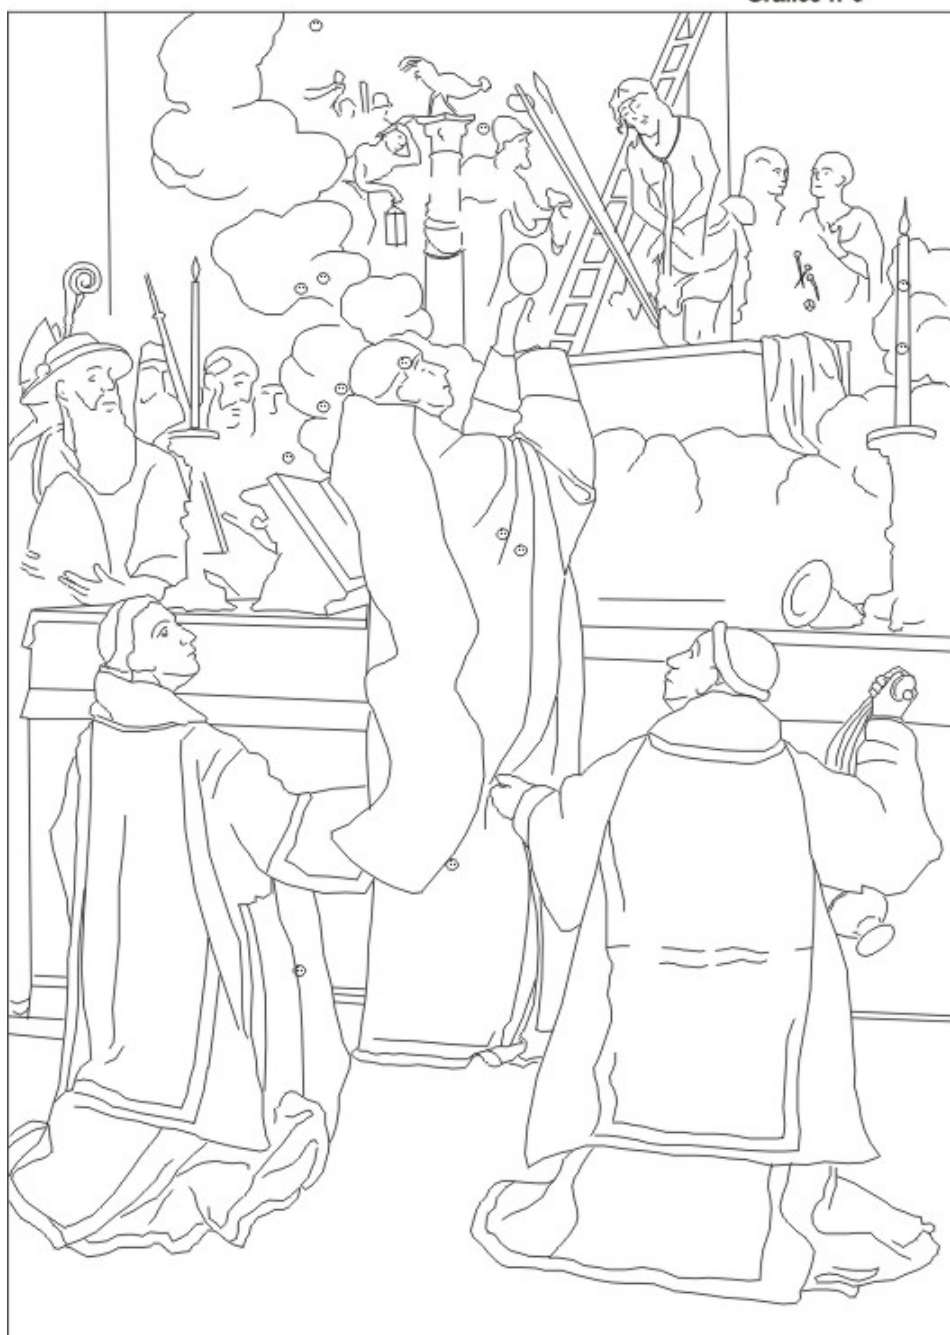
Gráfico nº6

La obra presenta alteraciones de tipo biológico y microbiológico. En primer lugar se observa un ataque de insectos xilófagos localizado principalmente por el reverso en los travesaños y en los paneles cuyo corte incluye madera cercana a la albura. El resto de las tablas presenta un ataque puntual. Por el anverso los orificios de xilófagos se observan en los paneles centrales. El análisis biológico ha identificado excrementos de insectos xilófagos Cerambícidos y Anóbidos . Ver análisis biológico adjunto. Ver gráficos nº 5 y nº6

Por el anverso se observan algunos orificios causados por insectos xilófagos destacamos dos grandes orificios a la altura de la vela del candelabro de la derecha. Ver gráfico nº 6

Se han realizado pequeños injertos con madera de roble en los travesaños 1,2 y 4 para subsanar daños causados por xilófagos , y en los paneles 2 y 9 para reponer lagunas de soporte localizada en la zona inferior y superior respectivamente.

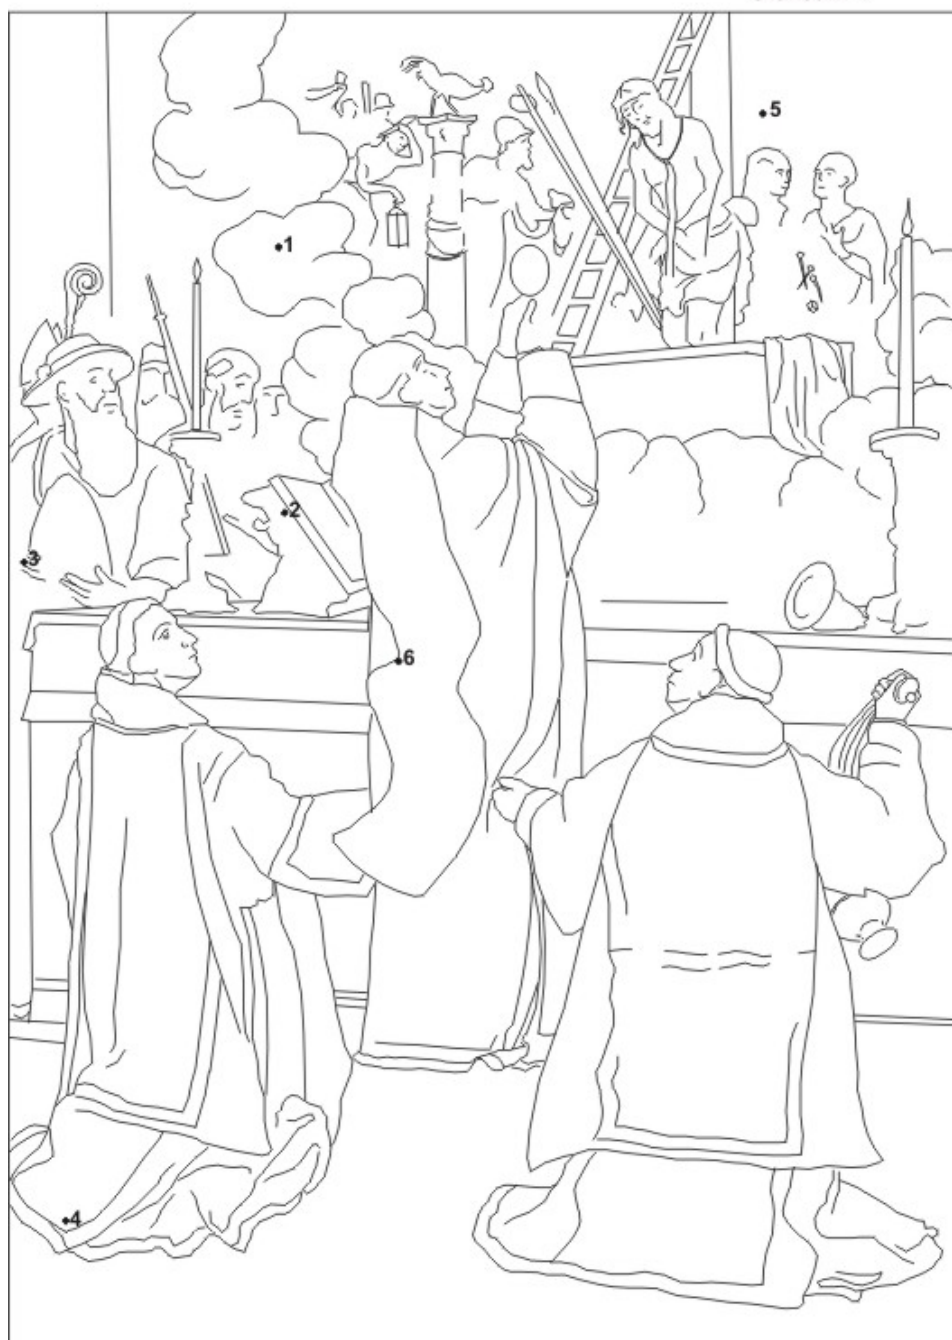
Gráfico nº 7

Para la identificación de pigmentos se tomaron un total de 6 muestras de los colores más representativos de la obra. Los datos obtenidos permitieron elaborar conclusiones sobre técnica pictórica e intervenciones anteriores. Los pigmentos identificados han sido los siguientes: Ver informe analítico adjunto. Ver gráfico nº7

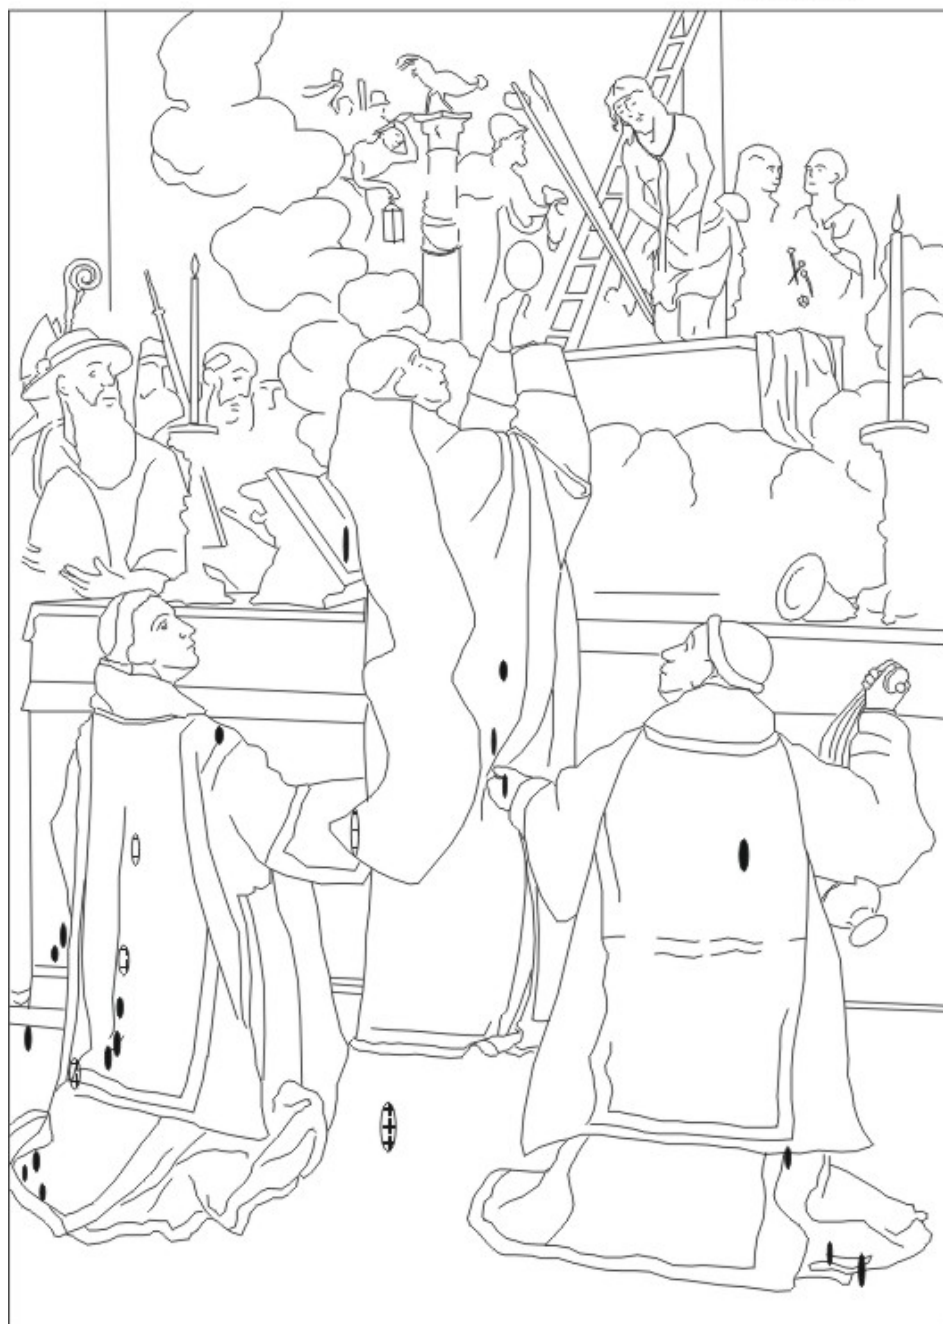
Gráfico nº8

Las lagunas de película pictórica coinciden generalmente con las de preparación. Se localizan pérdidas puntuales de color debidas a abrasiones, golpes y arañazos en diversos puntos de la zona inferior de la obra. Asimismo se observan quemaduras de vela en la parte media-inferior izquierda. Ver gráfico nº8

La obra presenta polvo, deyecciones de insectos y suciedad generalizada por toda la superficie. Se observan numerosas gotas de cera en la zona inferior izquierda, media y en el lateral derecho en la zona inferior. Ver gráfico nº 8
