Memoria Final

Carreta portadora del simpecado de Nuestra Señora del Rocío.

Hermandad de Nuestra Señora del Rocío de Espartinas (Sevilla).

Abril de 2025

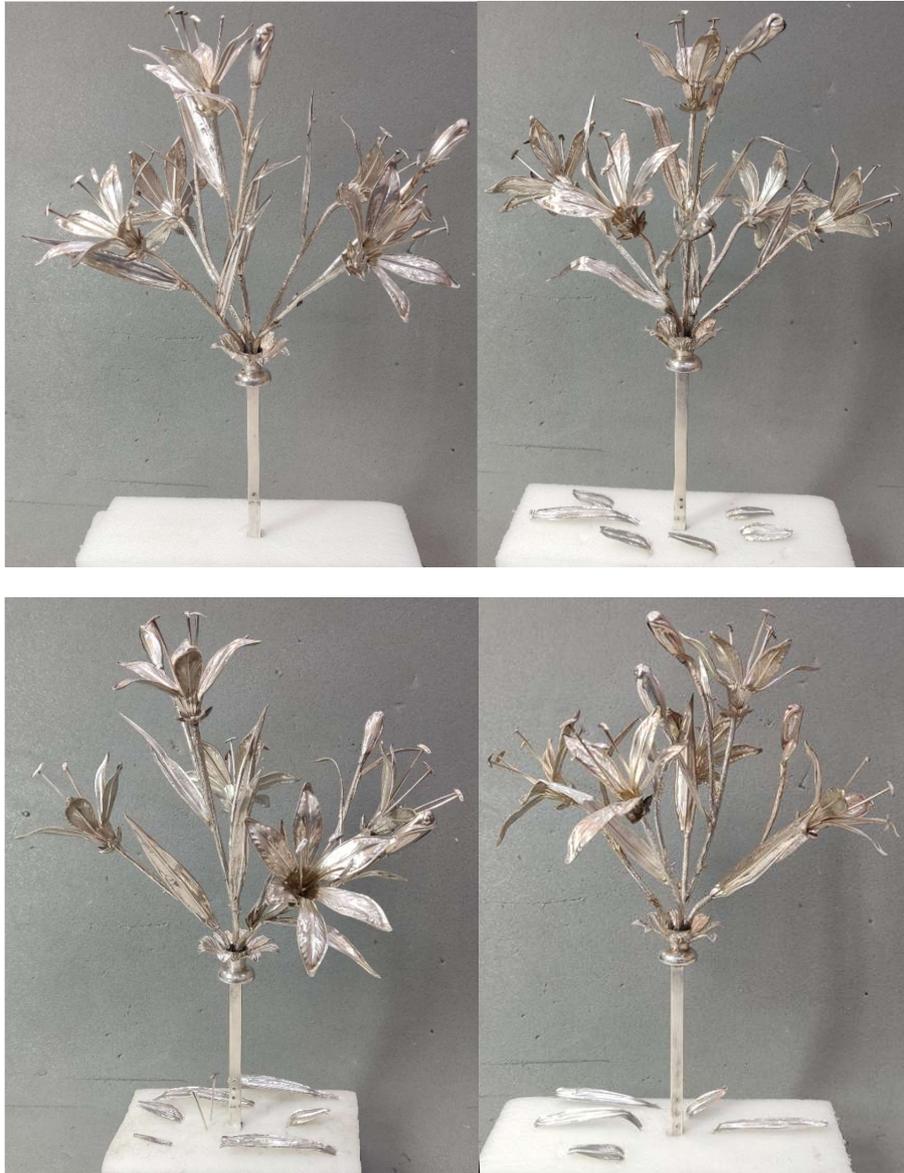
Figura V.5

- Azucenas:
 - Ramo 1: pérdida de 3 hojas; rotura del tallo de la flor central alta, una hojilla y 2 estambres.
 - Ramo 2: Pérdida de 3 hojas, 3 pétalos y un estambre; rotura de 2 hojas y 4 pétalos.
 - Ramo 3: Pérdida de 1 hoja, 2 pétalos; rotura de 3 hojas, 3 pétalos y una hojilla.
 - Ramo 4: Rotura de 4 hojas y 3 pétalos.

*Estado inicial. Ramos de azucenas. Se encuentran punzonados en los vástagos según la jarrita correspondiente. De izquierda a derecha y de arriba hacia abajo.
FUENTE: IAPH/ Juan Alberto Filter Peinado*

Debido a la fragilidad que presentan los ramos de azucenas tal como se ha explicado en este documento y por estar tan expuestos a roces durante la salida y entrada de la carreta de la casa-hermandad se recomienda, si se detecta que existe riesgo, desmontar estos elementos antes de atravesar la puerta de acceso para evitar que vuelvan a sufrir pérdidas y deterioros como los que presentaban antes de la intervención.

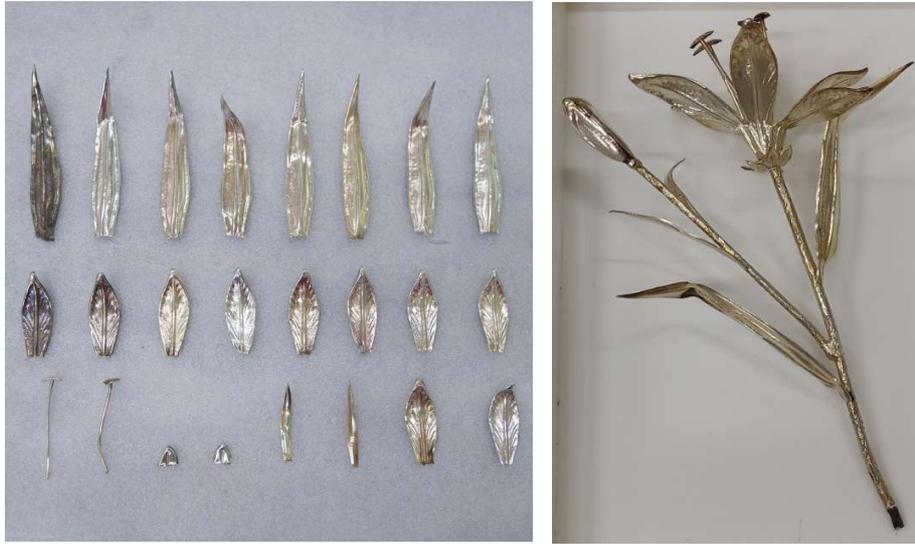
Figura V.7

Estado inicial. Ramos de azucenas. Detalle de los elementos desprendidos entregados por la Hermandad
FUENTE: IAPH/ Juan Alberto Filter Peinado

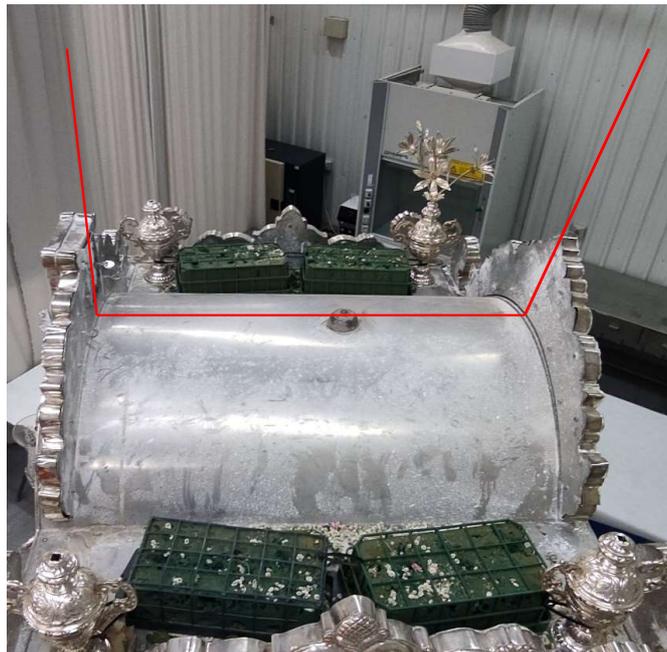
Figura V.9

Estado inicial. Deformación de la pieza posterior de la crestería. Se observa la pérdida de la perpendicularidad con respecto a la chapa de cerramiento del pabellón. FUENTE: IAPH/ Eugenio Fernández Ruíz

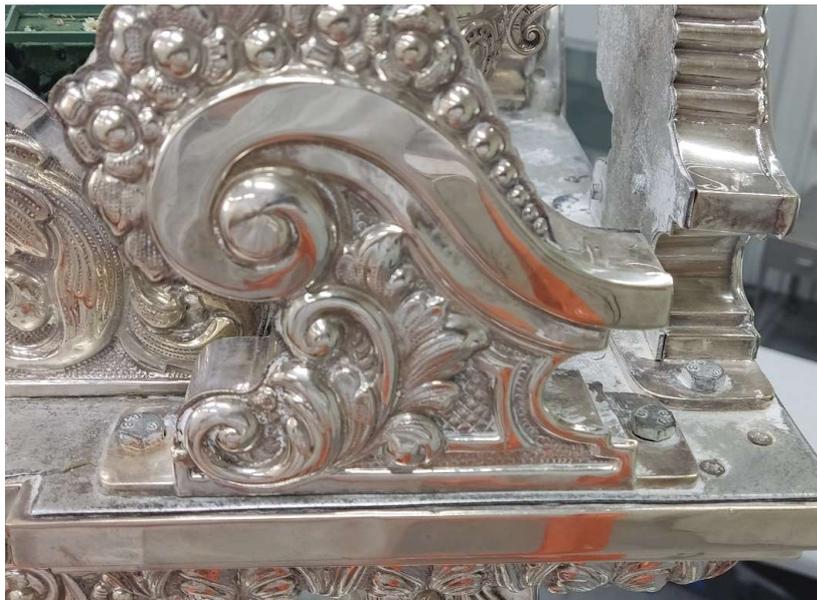
Figura V.14

Estado inicial. Restos de limpiametales en la chapa de cerramiento del pabellón y zona posterior de las piezas de la crestería por la pulverización del producto.
FUENTE: IAPH/ Juan Alberto Filter Peinado

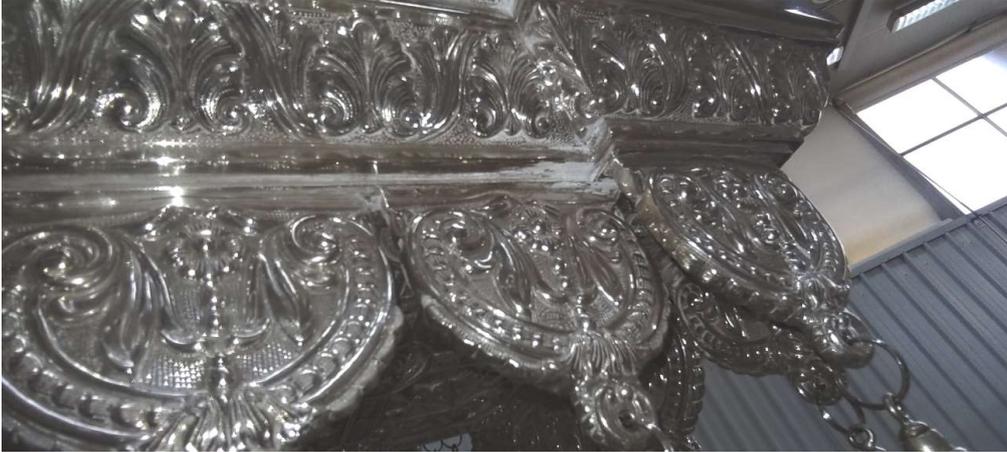
Figura V.15

Estado inicial. Restos de limpiametales.
FUENTE: IAPH/ Juan Alberto Filter Peinado

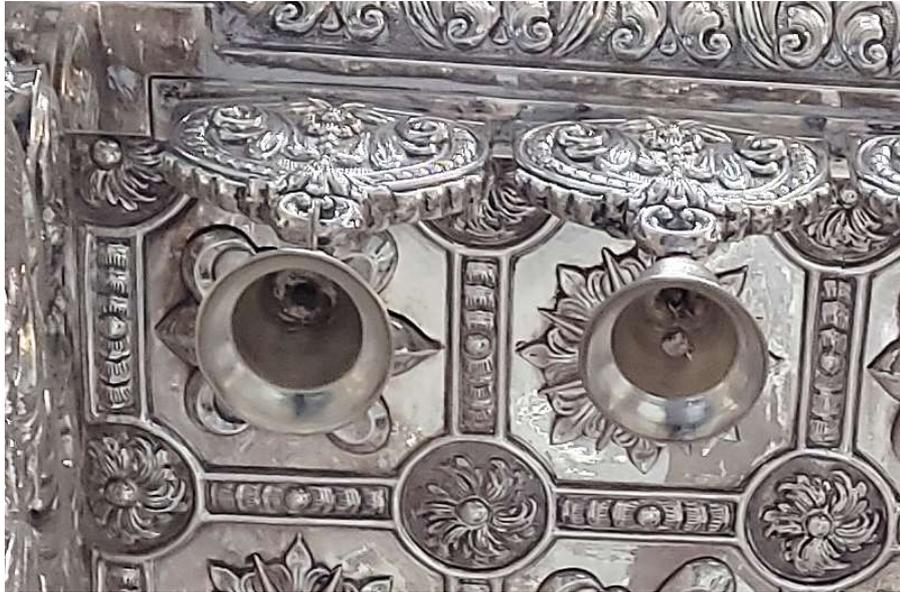
Figura V.18

Estado inicial. Campanillas. Se aprecia la falta del badajo en la campanilla de la izquierda.
FUENTE: IAPH/ Juan Alberto Filter Peinado

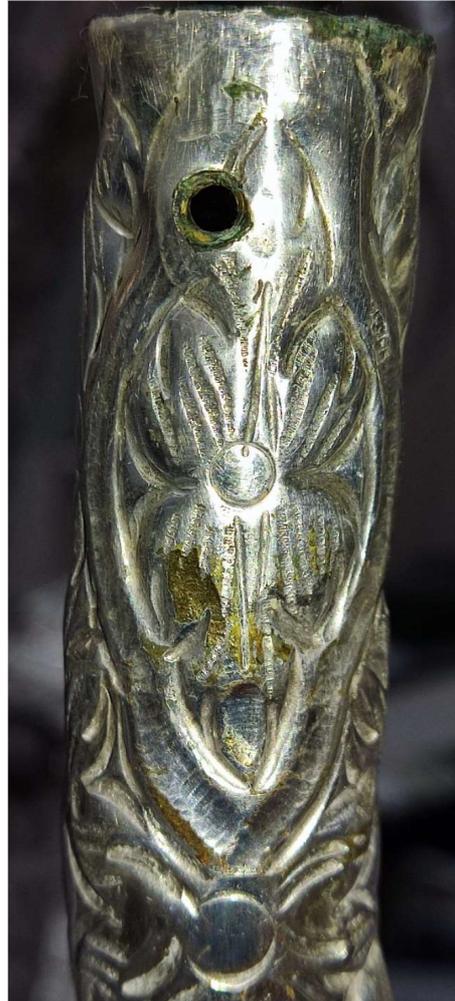
Figura V.28

Estado inicial. Detalle de la sección de uno de los brazos de los candelabros. Al desmontar las tulipas y la pieza sobre la que asienta ésta, se ha observado la pérdida del baño de plata y de parte del material por el roce entre las piezas, quedando al descubierto el metal dorado.

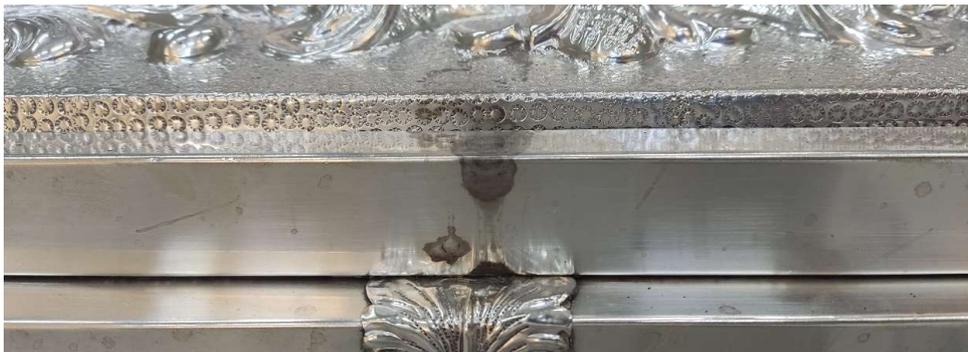
Figura V.35

- Abolladura de varias ovas del moldurón superior.
 - Pérdida de apriete de algunos tornillos de las piezas esquineras.
 - Mancha de corrosión en la parte frontal. Pérdida de baño de plata en zona de soldadura de moldura lisa en la esquina trasera izquierda.

Estado inicial. Detalle del frontal de la canastilla. Ennegrecimiento de la chapa debido al vertido accidental de algún producto corrosivo.

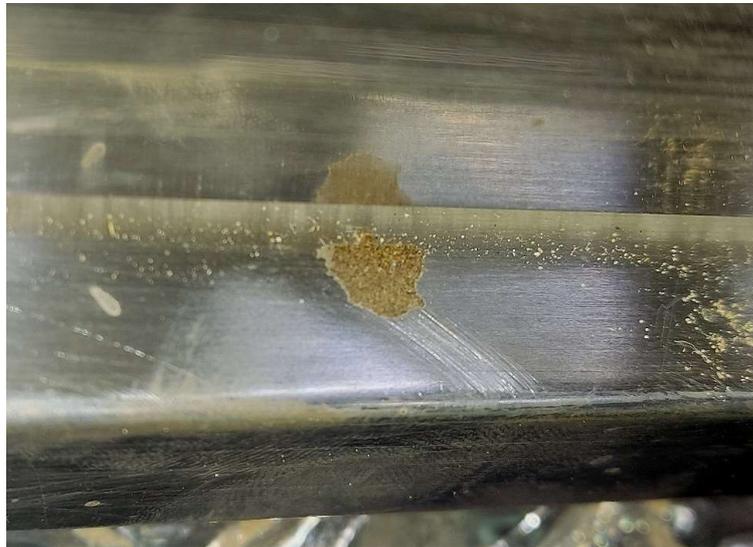
Figura V.36

Estado inicial. Detalle del frontal del moldurón del faldón. Arañazos en la chapa por arrastre a la hora de intentar retirar una mancha en superficie.
FUENTE: IAPH/ Juan Alberto Filter Peinado

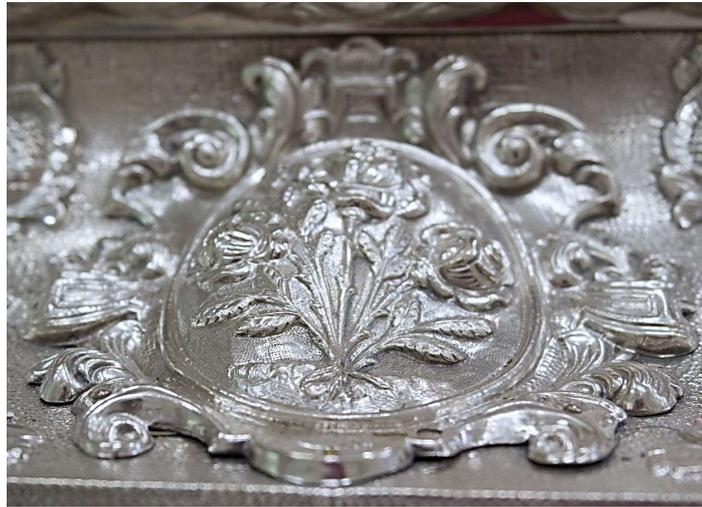
Figura V.39

- Instalación eléctrica deficiente.
- Canastilla:
 - Abolladura por presión de las cartelas laterales (a izquierda y derecha) alineadas con la vara del Simpecado.

Estado inicial. Detalle de la cartela abollada localizada en el lado derecho de la carreta.
FUENTE: IAPH/ Juan Alberto Filter Peinado

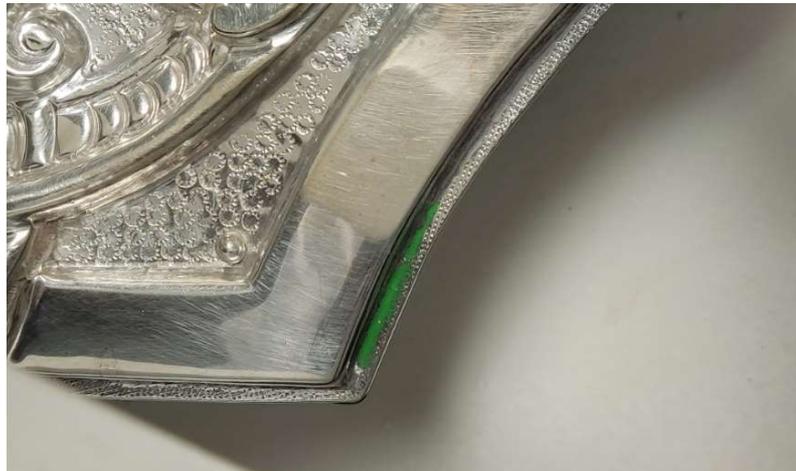
Figura V.43

Estado inicial. Detalle del paso de rueda del lado izquierdo. Restos de pintura verde.
FUENTE: IAPH/ Juan Alberto Filter Peinado

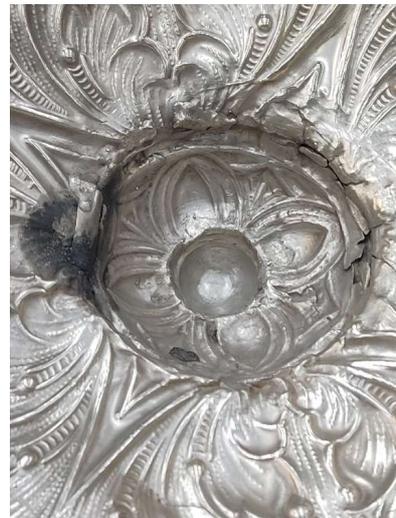
Figura V.48

Estado inicial. Detalle del tapacubos izquierdo, vista posterior. Se aprecia con claridad la rotura y los puntos y chapas de soldadura.
FUENTE: IAPH/ Juan Alberto Filter Peinado

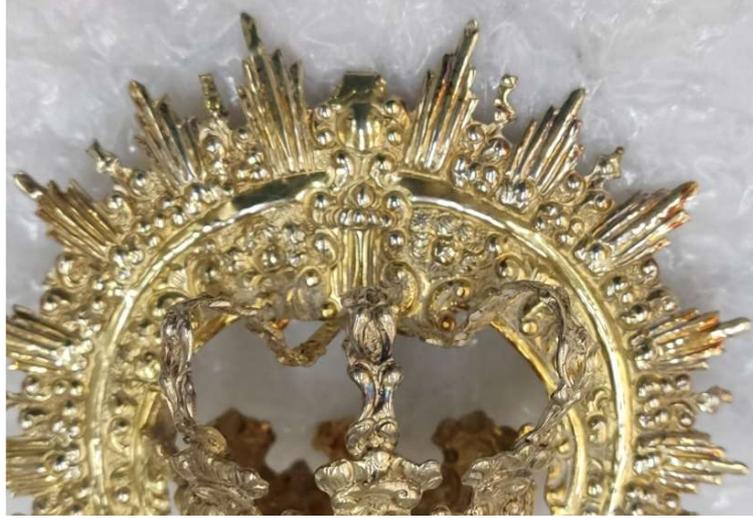
Figura V.55

*Estado inicial. Virgen de los Dolores. Detalle de la corona.
Se observa la pérdida de la cruz, así como la deformación de los tres imperiales.
FUENTE: IAPH/ Juan Alberto Filter Peinado*

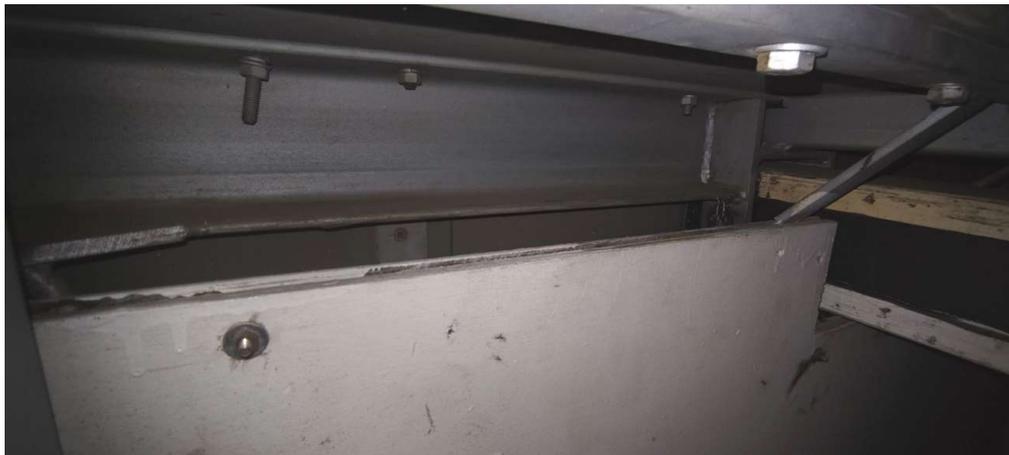
Figura V.67

- Falta de sellado entre uniones de tableros, y localización de una separación de aproximadamente 8 cm en todo el perímetro del faldón, entre éste y la parte externa del “cajón”.
- Exceso de hueco en las zonas de paso del eje de las ruedas.
- Pérdida de función de los pestillos de las puertas inferiores.
- Acumulación de arena, suciedad y otros restos debido a estos huecos existentes.
- Instalación eléctrica deficiente.
- Zonas de oxidaciones puntuales en la vigería del chasis.

Estado inicial. Detalles del carruaje. Interior. Espacio entre el tablero del cajón y la viga del chasis. Este espacio se da en todo el perímetro, por lo que supone una importante entrada de arena y suciedad hacia el interior.

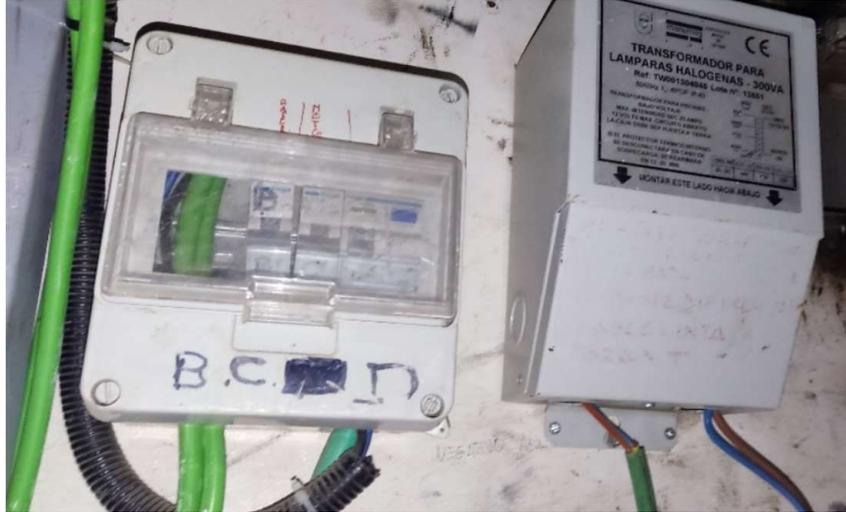
Figura V.71

*Estado inicial. Interior. Cuadro eléctrico y transformador. Sólo un cable presenta tubo corrugado de protección.
FUENTE: IAPH/ Juan Alberto Filter Peinado*
