Calvario. Pintura sobre tabla de la Iglesia de San Ildefonso de Sevilla. Proceso de restauración

Identificación. Ficha técnica

Título: "Calvario".

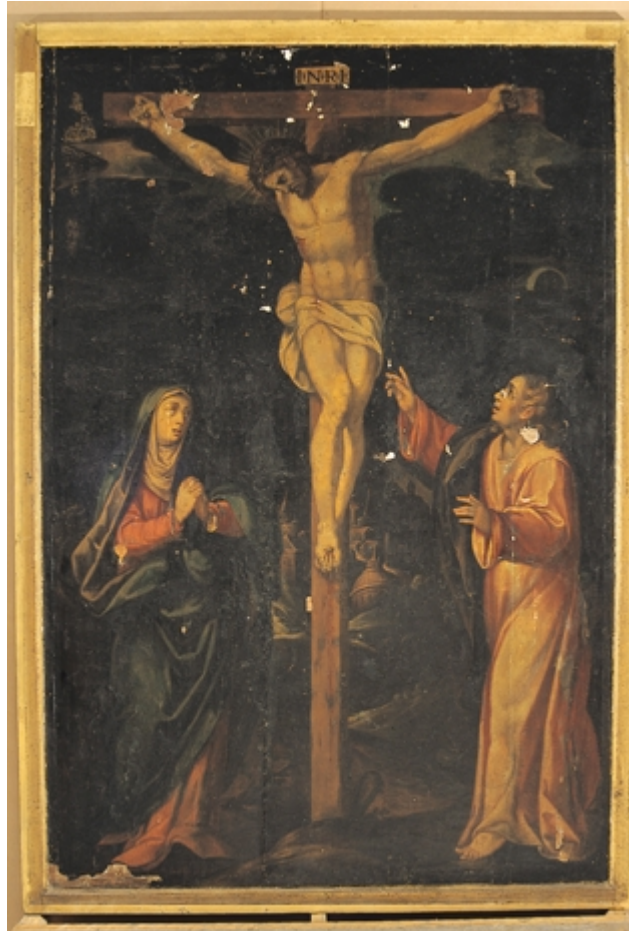
1. Toma general del óleo sobre tabla antes de iniciar los procesos de restauración, donde se aprecia el oscurecimiento generalizado del barniz.

La oxidación y el oscurecimiento de los barnices y betunes superpuestos habían producido la alteración del color de la pintura.

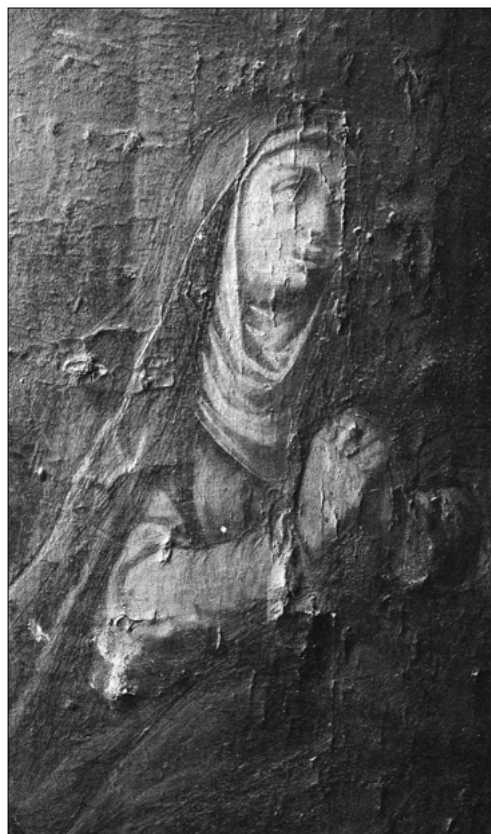
2. Luz rasante. Deformaciones y levantamientos de la película pictórica y la preparación.

La preparación de la tabla para recibir la capa de color presentaba, en algunos casos, defectos de adhesión y cohesión generalizados por toda la superficie, sobre todo en la zona inferior, dejando ver el soporte de madera y la estopa de unión entre las piezas que componen el soporte pictórico. En otros casos, esta unión de piezas estaba reforzada por estucos aplicados en intervenciones anteriores, que cubrían la pintura original, dándole un aspecto desigual y rugoso. Las uniones de las tablas se podían apreciar a través de la película pictórica, por la textura y el grosor de los repintes que intentaban tapar los falsos estucos.

El primer proceso que se realizó en la pintura fue la fijación puntual de la película pictórica y la preparación. La fijación se realizó con coleta, aplicando calor y presión. Una vez fijada en su totalidad, se protegió para poder trabajar en el soporte pictórico, pues, a pesar de que las alteraciones biológicas no presentaban actividad, se llevó a cabo un tratamiento de desinsectación, como medida de prevención. Igualmente se consolidó todo el soporte, se repusieron las colas de milano perdidas y se cerraron grietas y orificios producidos por el ataque biológico.

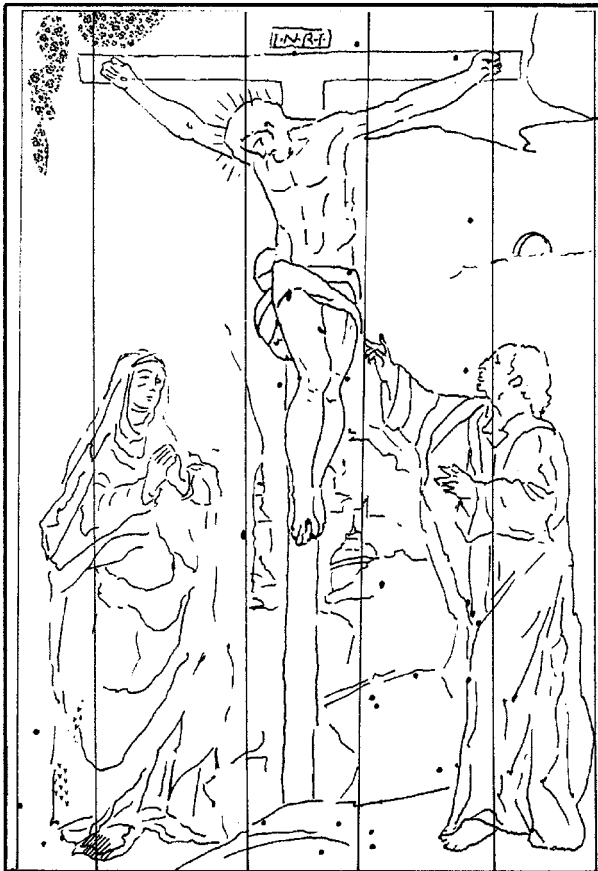
Película pictórica: alteraciones

- Unión de las tablas que componen el soporte.
- Orificios de insectos xilófagos.
- ▨ Estopa en la unión de las tablas.
- ⊛ Cera.
- ⊞ Cuarteado pronunciado.

Las lagunas de la capa de color, debidas a las contracciones y dilataciones del soporte pictórico y transmitidas a los demás estratos, coincidían lógicamente, con las lagunas de preparación e imprimación. El cuarteado de la capa pictórica era muy pronunciado en aquellas zonas de estucos falsos y repintes.

En algunos casos, los restos de cera depositados en la película pictórica, permanecían adheridos a ella y en otros habían provocado el desprendimiento de la misma.

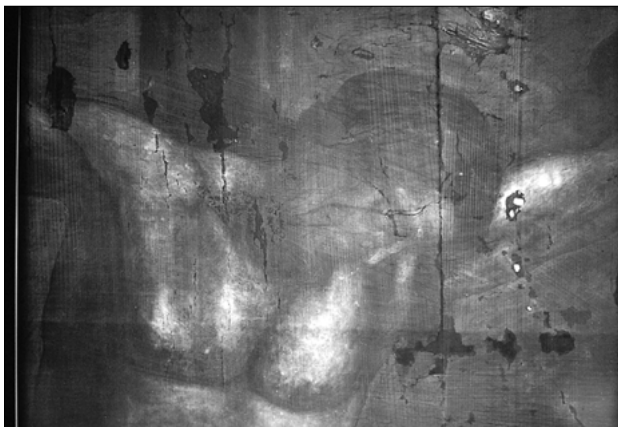
3. Placa radiográfica. Se observan las fibras y unión de las maderas que componen la tabla, así como las faltas de pintura y preparación, craquelado de la pintura y elementos metálicos.

Se realizaron un total de seis placas radiográficas correspondientes a los rostros de las figuras, Paño de pureza, pies del Cristo y mano derecha del Cristo. Este estudio radiográfico reveló la composición interna de la obra: dimensiones exactas de las lagunas, tipo de craquelado, disposición de las fibras de la madera, galerías de insectos, la estopa reforzando la unión entre las piezas de madera que componen el soporte, los elementos metálicos (puntillas, tornillos...), tipo de pincelada, etc.

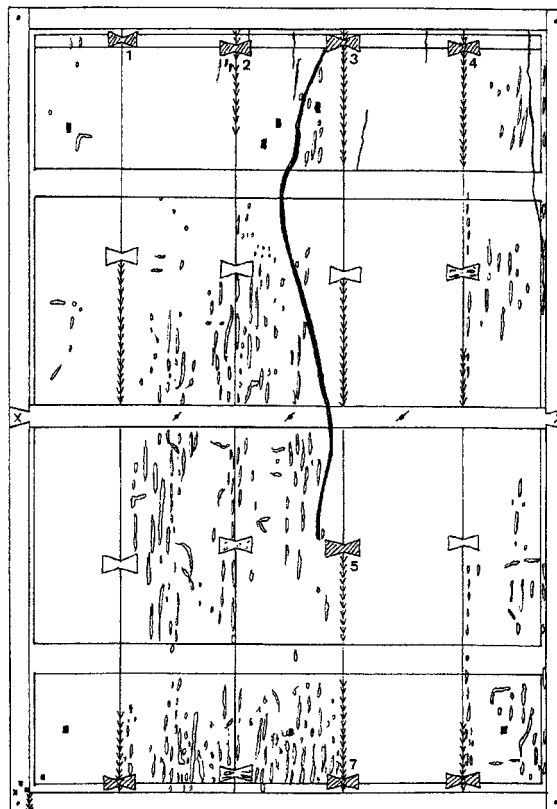
Soporte pictórico: alteraciones

En lo que al estado de conservación se refiere, las deformaciones de la madera eran muy tenues, con la consiguiente pérdida de algunas de las colas de milano y pequeñas aberturas entre las tablas, no de-

- Abertura entre tablas.
- Huecos de clavos.
- ▨ Lazos perdidos.
- ~ Grietas.
- ☞ Ataque de insectos xilófagos.
- Galería de termes, sobre la superficie de la madera.

Los cambios de temperatura y humedad no sólo habían provocado grietas y deformaciones en el soporte pictórico, sino la proliferación y el ataque de insectos xilófagos, ya sin actividad. Pero el soporte pictórico presentaba galerías de termes sobre la su-

perficie de la madera y numerosos agujeros y galerías de carcoma al menos en el 50% de la tabla, sin llegar a afectar a la capa pictórica.

También se apreciaban agujeros producidos por clavos y tornillos, así como astillas o pérdidas de soporte, que podrían corresponder a intervenciones anteriores, consistentes en la eliminación de piezas tales como clavos y maderas, o en la adición de las mismas, como es el caso del travesaño central de la tabla.

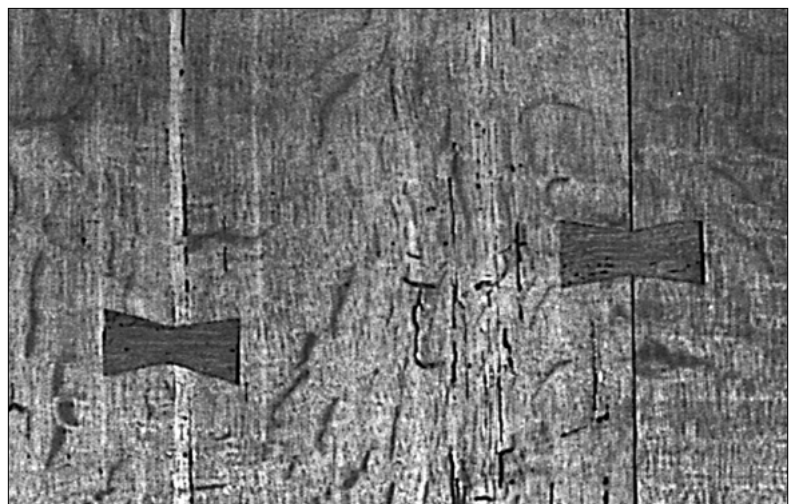
4. Detalle del reverso. Se observa la unión de las piezas de madera mediante doble cola de milano o lazos, y las galerías producidas por el ataque de insectos xilófagos.

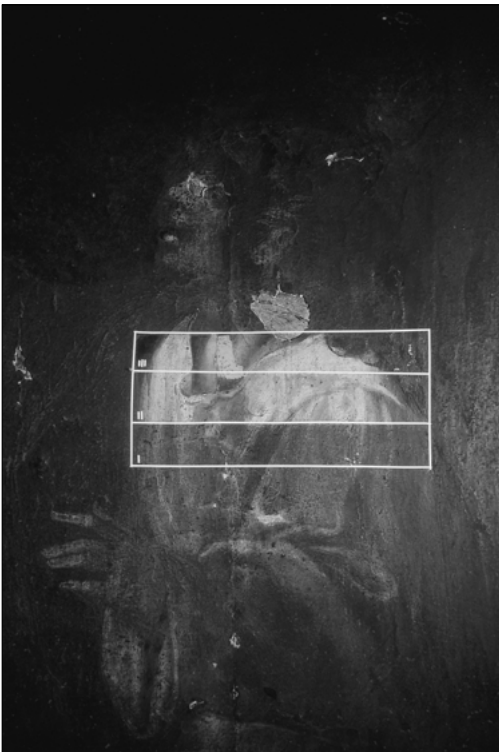
6. Iluminación UV de las catas de limpieza. Eliminación de barnices y repintes.

zar una segunda fijación, antes de aplicar los tests de limpieza de la película pictórica. En las microcatas iniciales se observó que el disolvente que removía y eliminaba el barniz con más facilidad y sin pasmar la superficie era el alcohol etílico. Pero, antes de comenzar la limpieza de la película pictórica, se realizaron catas estratigráficas para eliminar, en diferentes niveles, el barniz y los repintes, que quedaban ocultos por dicho barniz, y cuya eliminación se realizó con tolueno y dimetil al 50%. La mayoría de los repintes eliminados no ocultaban ningún daño de la película pictórica, y toda la tabla estaba repintada, sin tener semejanza cromática el repinte con el original.

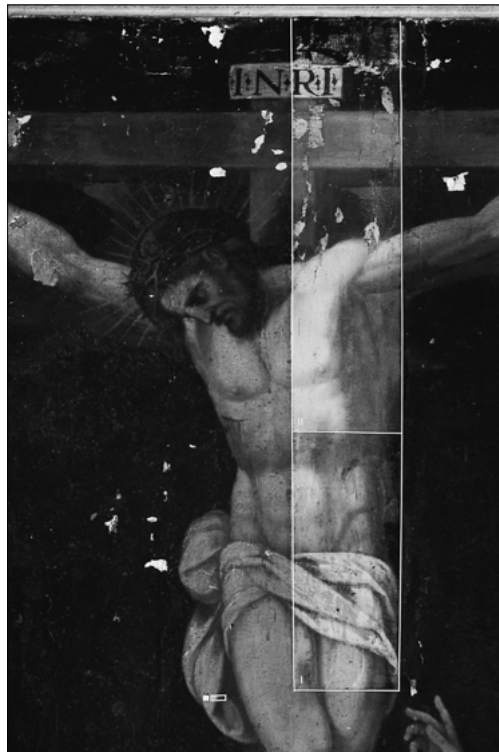
7. Proceso de limpieza de la película pictórica. La cata de limpieza muestra las dos fases que se llevaron a cabo:

-1ª Eliminación de barnices superpuestos.

-2ª Eliminación de repintes.

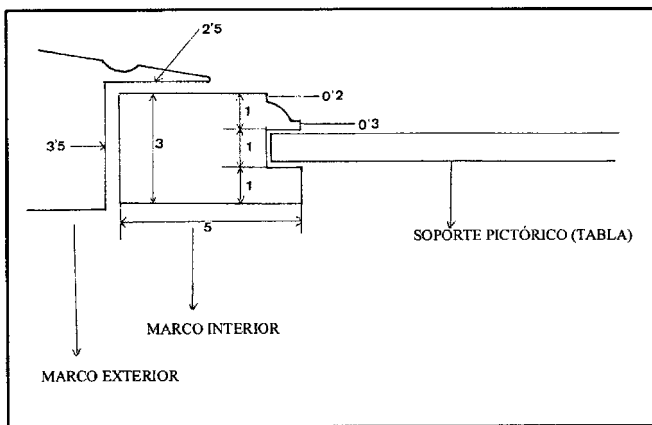
Marco. Croquis del marco interior que sujeta la tabla. Medida expresada en cm.

En cuanto al marco, podríamos decir que la tabla se encuentra doblemente enmarcada: el denominado marco exterior (222 cm x 168'5 cm), es una moldura de cuello paloma doble, con baquetón alto exterior y plano interior; el marco interior sirve de sujeción de las piezas que componen la tabla, evitando que se curven o se muevan. Ambos marcos están dorados, el exterior en oro de Ley y el interior en oro falso al mixtión, y presentan ennegrecimiento y pérdidas del oro por roces.

Los tratamientos de conservación consistieron en la desinsectación y consolidación del soporte de madera, y en la limpieza y protección del oro.
