INTERVENCIÓN

Memoria Proyectos y Actuaciones

Programas de
Conservación-Restauración de la
Exposición “Velázquez y Sevilla”.
Obras intervenidas en el IAPH

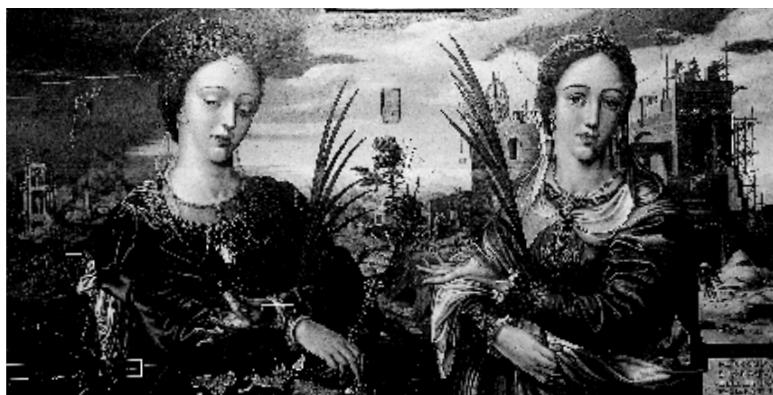
DENOMINACIÓN:	SANTA BÁRBARA Y SANTA CATALINA
TIPOLOGÍA:	Pintura sobre tabla
AUTOR:	Hernando de Esturmio
CRONOLOGÍA:	1555
DIMENSIONES:	81 x 164 cm (h x a)
UBICACIÓN:	Capilla de los Evangelistas, Catedral de Sevilla
FECHA DE ACT.:	Diciembre 97 - Agosto 98

El deficiente estado de conservación que presentaba la obra, principalmente en la zona inferior izquierda, era debido a la mala adhesión del lienzo al soporte que había causado la pérdida de la preparación y de la película de color, dando lugar a desafortunadas intervenciones anteriores que han desvirtuado el aspecto original de la obra. Presentaba además hundimientos por golpes, arañazos, desgastes de película pictórica, repintes alterados, barniz oxidado y mal repartido.

Los daños más importantes del soporte eran las grietas y fisuras, pérdidas de fragmentos, falta de movilidad de los travesaños y ataque de insectos xilófagos.

El tratamiento del soporte ha consistido en la desinsectación con gases inertes, la fijación de grietas, consolidación y resane de la madera en las zonas afectadas por el ataque de insectos xilófagos y realización de injertos con madera de roble. Se ha devuelto la movilidad a los travesaños.

Por el anverso se ha procedido a realizar la fijación del lienzo al soporte, de la preparación y de la película pictórica. La limpieza del barniz y la eliminación de repintes se efectuó tras determinar con el test de disolventes el más adecuado para ello. Las lagunas de preparación se estucaron con materiales similares al original y se reintegraron con técnicas reversibles de acuarelas y pigmentos al barniz. En las lagunas de mayor tamaño se estableció un criterio de diferenciación a base de rayado. Por último se aplicó un barniz final de protección.

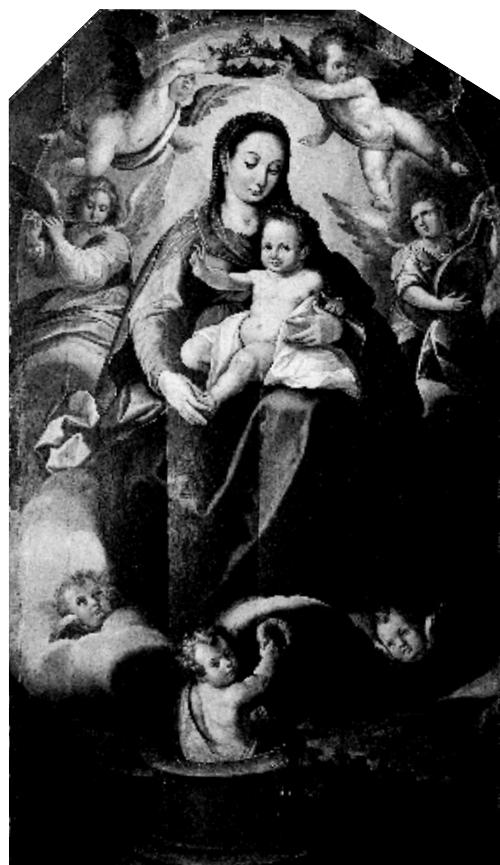
DENOMINACIÓN : VIRGEN DEL VALLE O DEL POZO SANTO**TIPOLOGÍA: Pintura sobre tabla**

Los daños principales de la obra estaban relacionados con una intervención anterior en la que se modificó el formato original de la tabla de medio exálogo a rectangular añadiendo dos triángulos de madera de pino en los extremos superiores. En esta intervención se debieron cortar unos 5 cm aproximadamente los paneles laterales y la parte inferior de la obra para encajar la tabla en una moldura sustentante dorada.

Los paneles se encontraban muy separados debido a que las colas de milano se habían perdido o se habían roto y a que el embarrotado había sido bloqueado al introducirse en el marco provocando grandes tensiones en la madera. La obra presentaba además un fuerte ataque de insectos xilófagos, que en algunos paneles había dejado la madera sin consistencia, y pudrición cúbica actualmente sin actividad.

Los daños que se observaban en la preparación y en la película pictórica que eran debidos a las intervenciones anteriores y se localizan principalmente en las uniones de los paneles y en los bordes de la obra. Estas áreas presentaban falta de adhesión entre los distintos estratos, levantamientos, desprendimientos y repintes alterados que cubrían y desvirtuaban el formato original. Se apreciaban arañazos, hundimientos y el barniz muy oxidado y mal repartido.

El tratamiento del soporte ha consistido en la desinsectación con gases inertes como medida preventiva,

limpieza del soporte, fijación de grietas, consolidación y resane de la madera en las zonas afectados por el ataque de insectos xilófagos y por pudrición cónica, además se ha realizado injertos de madera, ensamblado de paneles, reposición de los travesaños y de las dobles colas de milano con madera de roble. Por el anverso se ha realizado la fijación de los distintos estratos al soporte. La limpieza del barniz y eliminación de repintes se efectuó tras determinar con el test de disolventes el más adecuado para ello. Las lagunas de preparación se estucaron con materiales similares al original y se reintegraron con técnicas reversibles de acuarelas y pigmentos al barniz. Por último se aplicó un barniz final de protección.

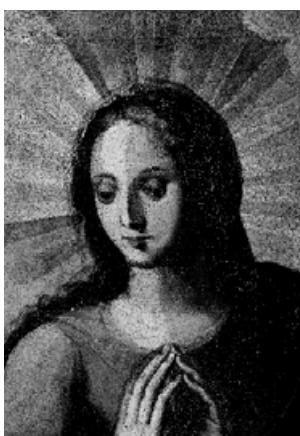
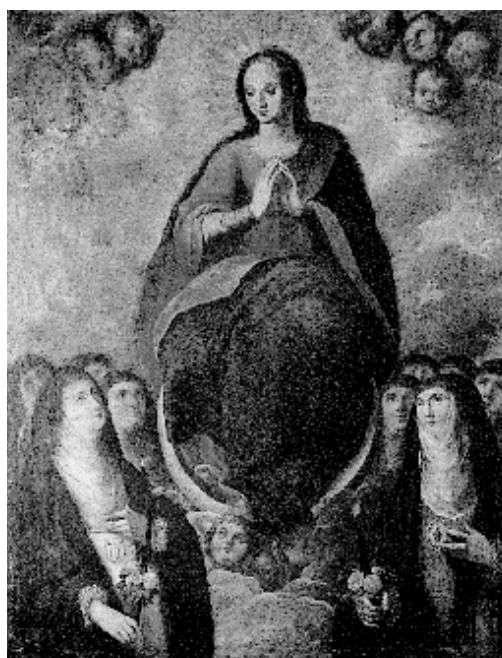
DENOMINACIÓN:	INMACULADA CON DONCELLAS DE LA HERMANDAD DE LA VERA-CRUZ
TIPOLOGÍA:	Pintura sobre lienzo
AUTOR:	Francisco Herrera, El Viejo
CRONOLOGÍA:	1614
DIMENSIONES:	205 X 160 cm (h x a)
UBICACIÓN:	Palacio Arzobispal de Sevilla
FECHA DE ACT.:	Mayo 99 - Septiembre 99

Esta pintura está realizada sobre un soporte de tela de lino tipo mantelillo y ha sido intervenida anteriormente en varias ocasiones; en una de ellas, el cuadro ha sido reentelado con tela de lino tipo tafetán. Posteriormente sufrió las consecuencias de la humedad, provocando ésta una gran mancha y hongos en la zona derecha del lienzo, graves desprendimientos de policromía sobre todo en la zona superior, y especialmente en el ángulo superior derecho.

Intervenciones posteriores cubrían las lagunas con gruesos estucos, que rebasan el original ocultándolo; además, existían de numerosísimos repintes que cubrían la película pictórica y algunas zonas sin preparación. Los graves desgastes que presentaban la policromía y el oscurecimiento generalizado de la pintura por la oxidación del barniz, daba una visión distorsionada de la obra.

Realizado un estudio microbiológico, se decidió intervenir con un tratamiento preventivo de los hongos, manteniendo la temperatura y humedad relativa dentro de los índices adecuados; de todos modos, éste ha sido reforzado por un fungicida pulverizado sobre la zona afectada.

Se optó por mantener el reentelado antiguo, pues a pesar de todo, se encuentra en buen estado de conservación, se fijó con coleta y calor controlando las zonas de película pictórica que habían perdido adherencia con el consiguiente peligro de desprendimiento.

Se eliminaron innumerables falsos e inadecuados estucos que cubrían las lagunas e incluso montaban encima del original, manteniéndose algunos que estaban en buen estado.

La limpieza se hizo en dos fases; la primera, eliminando el barniz oxidado tras determinar por medio de un test de disolventes cual era el más adecuado. Asimismo, se realizó un análisis del barniz por espectrometría infrarroja resultando ser éste, una resina natural.

El mismo procedimiento se empleó para la eliminación de repintes, alguno de los cuales están empotrados en la pintura y se ha decidido mantenerlos a fin de no perjudicar irreversiblemente la policromía original.

Finalizado el proceso de limpieza, se procedió a reintegrar las lagunas de preparación con estucos a base de sulfato de cal y cola animal.

La reintegración cromática se realizó con un método inalterable, acuoso y reversible. En el caso de la gran laguna que existía en el ángulo superior derecho, ésta coincidía casi en su totalidad con la cara de uno de los ángeles, que, aunque estaba casi perdido, aún quedaban restos que permitieron reconstruirlo en su totalidad por medio de la técnica del rigattino, empleada también en las grandes faltas que tenía la pintura.

Finalmente, se aplicó una capa de protección por medio de un barniz adecuado, finalizando el tratamiento con pigmentos al barniz.

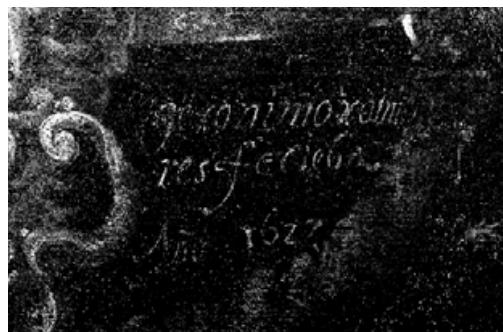
DENOMINACIÓN: CRISTO SERVIDO POR LOS ÁNGELES**TIPOLOGÍA: Pintura sobre lienzo**

El lienzo llegó a los talleres de intervención del I.A.PH. en un lamentable estado de conservación. Lo más llamativo era el oscurecimiento general que presentaba, producido por la alteración del barniz fundamentalmente, dificultando en gran medida la apreciación de su verdadero valor cromático, así como de la riqueza compositiva del conjunto.

El cuadro había sido adaptado a una moldura de distinto tamaño (que, aunque de la misma época del lienzo y de gran valor artístico, no es la original). Para lo cual, fue acortado en los bordes laterales sufriendo la pérdida de una parte importante de superficie pictórica y colocado un tosco añadido de madera en el borde superior unido al bastidor mediante pernos metálicos y rellena la unión con un grueso estuco que cubría, en algunas zonas, hasta cuatro centímetros de pintura original.

Esto, unido a las diferencias de tensión, había provocado graves daños en el soporte, sobre todo en los bordes, que presentaban rotos y desgarros, así como agujeros y oxidaciones producidos por los clavos que unían la tela al bastidor.

Las faltas de preparación, como las de película pictórica, habían sido cubiertas por estucos de colores diversos (rojo, verde o gris) y sobre ellos gruesos repintes que desbordaban las lagunas y ocultaban parte del original.

- El azul del cielo totalmente degradado, al tratarse de un esmalte.
- Las grandes zonas desgastadas y barridas, producidas por limpiezas agresivas (manto azul del Cristo, faldón ocre de ángel, fondos, etc.).
- Los repintes y estucos enmascaraban grandes rotos del soporte y faltas de policromía importantes.

En primer lugar, se llevó a cabo un tratamiento de desinsectación de la obra completa mediante la técnica de gases inertes. Previa eliminación del añadido superior, se realizó una primera limpieza para descargar la superficie de barniz, comprobando el verdadero alcance de los daños que sufrían tanto el soporte como la capa pictórica, hasta ahora enmascarados por el ennegrecimiento de una gruesa capa de goma laca que cubría toda la superficie. Durante este proceso, además, pudo desvelarse la auténtica autoría del cuadro, al aparecer en la zona inferior central, en uno de los jarrones que portan los ángeles, la frase: "**Jeronimo Ramires fecieba año 1627**".

Se eliminó el antiguo reentelado y se procedió a la limpieza del reverso colocando parches de seda natural en las zonas de desgarros y rotos del soporte. Posteriormente el cuadro fue reentelado y colocado en un nuevo bastidor de distintas dimensiones.

Se estucaron las lagunas y se llevó a cabo la reintegración cromática de éstas con técnica acuosa primero, para terminar con pigmentos al barniz. Por último, se aplicó barniz pulverizado como protección final.

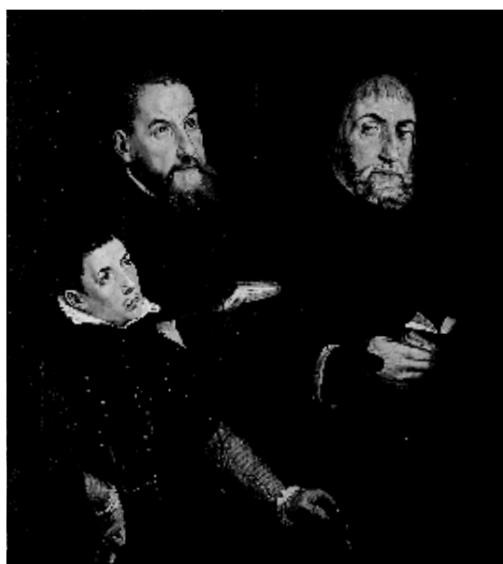
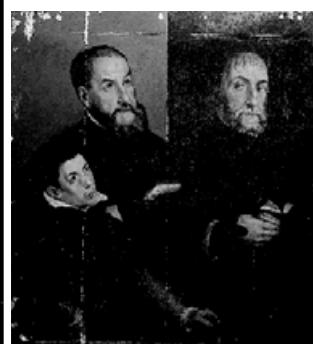
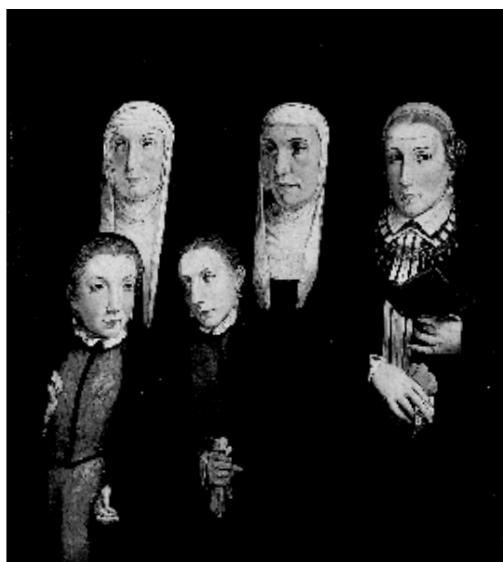
DENOMINACIÓN: "RETRATOS DE DON DIEGO CABALLERO Y ALONSO CABALLERO CON SU HIJO"

En una intervención anterior se clavaron los extremos de los travesaños al soporte, bloqueando su movimiento natural. Esto ha originado daños como son la aparición de grietas. Presentaba suciedad generalizada por el reverso y en zonas puntuales la estopa se encuentra separada de la madera. Presentaba lagunas que coinciden con huecos de clavos y puntillas y ataque de insectos xilófagos sin actividad.

Las alteraciones principales de la superficie pictórica eran la acumulación de barnices alterados y deshomogéneamente repartidos, repintes muy generalizados ocultando un gran porcentaje de color original y graves desgastes producidos por una limpieza abrasiva realizada en una intervención precedente.

El tratamiento consistió fundamentalmente en la desinsectación y consolidación de galerías y orificios producidos por xilófagos, relleno de agujeros, resanes del soporte y travesaños, fijación de la estopa original, protección y fijación de la película pictórica, eliminación de barnices y repintes, estucado, reintegración cromática de lagunas y desgastes, además de aplicación de una capa de protección en el anverso y reverso.

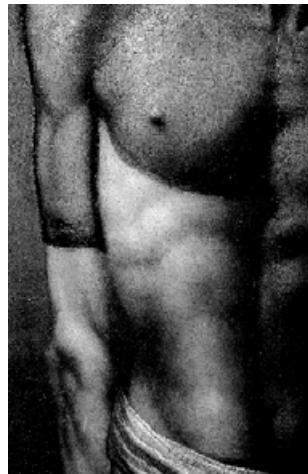
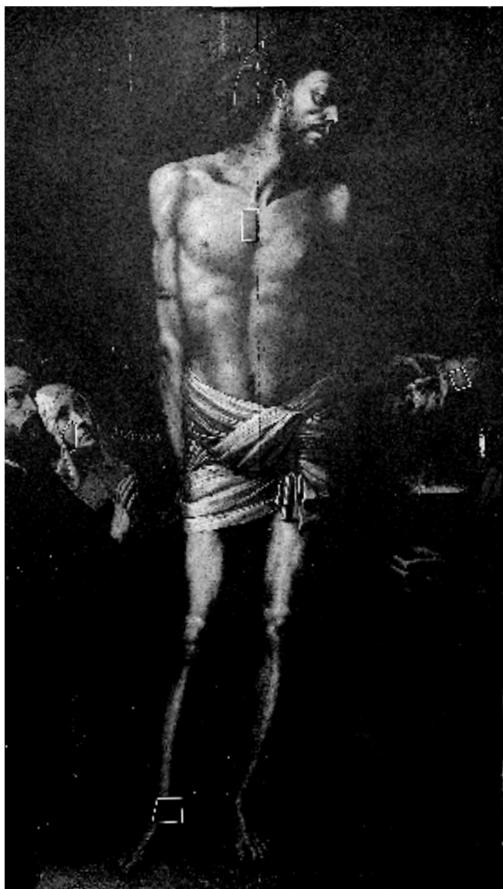
DENOMINACIÓN:	CRISTO ATADO A LA COLUMNA CON SAN PEDRO ORANDO Y DOS DONANTES
TIPOLOGÍA:	Óleo sobre tabla
AUTOR:	Pedro de Campaña
CRONOLOGÍA:	Siglo XVI
DIMENSIONES:	200 x 120 cm (h x a)
UBICACIÓN:	Iglesia de Santa Catalina, Sevilla
FECHA DE ACT.:	Mayo 99 - Septiembre 99

En una intervención anterior, se bloquearon los paneles con un listón de madera pegado con pasta Araldite en la parte superior del reverso. Esto ha sido la posible causa de la abertura existente en la unión de los paneles centrales afectando la mitad superior.

Referente al estado de conservación de la superficie pictórica hay que destacar la gruesa capa de protección. Este estrato de barnices oxidados impiden apreciar la profundidad y volumen de la película pictórica. Observado con luz ultravioleta se aprecian acumulaciones en los tonos oscuros. Se comenzó el tratamiento realizando una desinsectación como medida de prevención por medio de gas inerte. Posteriormente tras una fijación de levantamientos de película pictórica se realizó un test de solubilidad y se procedió a la eliminación del barniz y de repintes muy puntuales que ocultaban parte de la pintura original. Seguidamente se eliminaron los estucos que sobrepasaban el original. Se estucaron las lagunas y se reintegraron cromáticamente finalizando con un barnizado de la superficie de color. Por el reverso se realizó un tratamiento integral que consistió en la eliminación de la pieza de madera añadida que bloqueaba el movimiento natural de la madera y que podría causar más apariciones de grietas y separaciones de paneles. Se realizó una limpieza eliminando la suciedad acumulada principalmente en los travesaños. Seguidamente se consolidó el soporte y se llenaron los huecos y orificios y galerías de xilófagos. Se trajeron las grietas y el resane del nudo que no estaba nivelado con la superficie pictórica. Se desbloquearon los travesaños y se unieron los paneles centrales separados en su mitad superior. Finalmente se le aplicó una capa de protección al reverso.

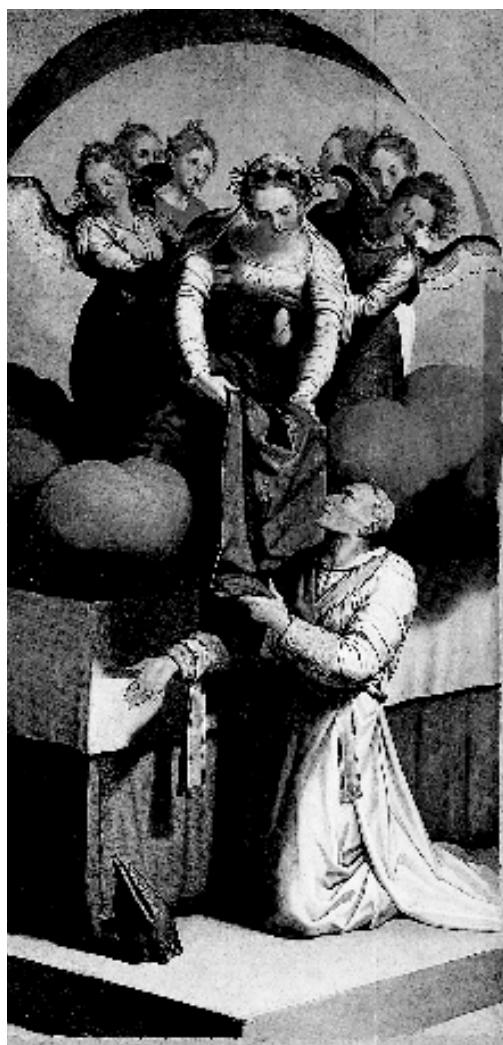
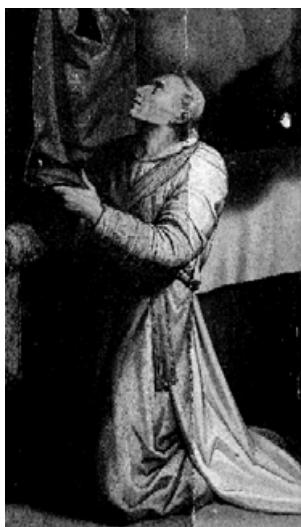
DENOMINACIÓN: IMPOSICIÓN DE LA CASULLA A SAN ILDEFONSO**TIPOLOGÍA: Óleo sobre tabla**

La superficie pictórica presentaba una gran cantidad de barnices degradados y repintes generalizados sobre estucos que ocultaban parte del color original. Estas alteraciones se situaban principalmente en la zona baja y en las uniones de los paneles. Bajo los barnices la superficie pictórica aparece muy desgastada, con desaparición de algunas zonas veladas. El soporte de roble presentaba galerías producidas por ataques de insectos xilófagos, ocasionando falta de soporte y separación de los paneles constitutivos y grietas, alteraciones probablemente debidas al bloqueo con clavos de los travesaños horizontales.

Tras el diagnóstico y la propuesta de tratamiento se realizaron las siguientes fases de intervención: desinsectación en cámara de gases inertes. Por el anverso el tratamiento consistió en la fijación de la superficie pictórica, eliminación de los barnices oxidados y repintes alterados, eliminación de estucos desbordantes y estucado de lagunas, reintegración cromática y bar-

nizado. La intervención del reverso se basó fundamentalmente en la consolidación del soporte, desbloqueo de travesaños, eliminación de la suciedad, resinas de la madera, relleno de pérdidas y de los daños causados por xilófagos para finalizar con la aplicación de una capa de protección.

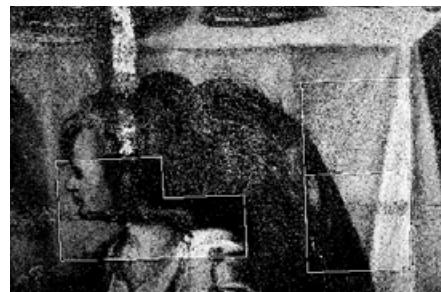
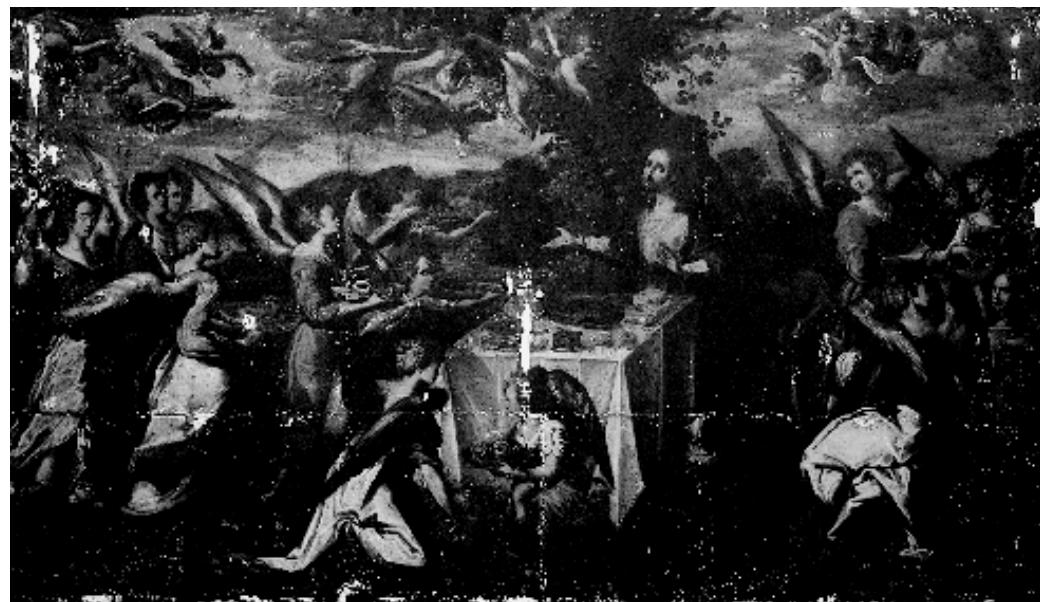
Los daños más importantes eran los producidos por el ácido úrico de los murciélagos, localizados en cinco puntos en los que observamos pudrición de las telas, fuerte levantamiento de los estratos, desprendimientos, alteración cromática, oxidación y pasmado del barniz. Otros daños observados de forma generalizada eran pequeñas roturas, orificios, mutilación de bordes, falta de adhesión del estrato pictórico al soporte, craquelado pronunciado en forma de cazoleta, pequeñas pérdidas de los estratos, barniz oxidado y mal repartido, manchas de humedad en toda la franja inferior; acumulación del polvo entre la tela y el bastidor y suciedad generalizada.

Tratamiento: Antes de proceder a los trabajos de restauración se realizó el estudio estratigráfico de las capas de preparación y color, de la tela original y de la resina del barniz, además del estudio biológico sobre los daños de murciélagos.

Se eliminó el antiguo reentelado y se limpió de restos

de gacha la tela original, protegiéndose las costuras, orificios y roturas con tela de seda para proceder al nuevo reentelado. Este se realizó a la gacha, con tela de lino de una sola pieza.

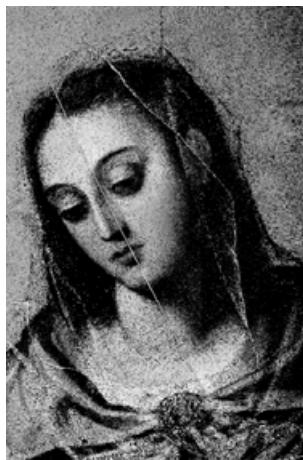
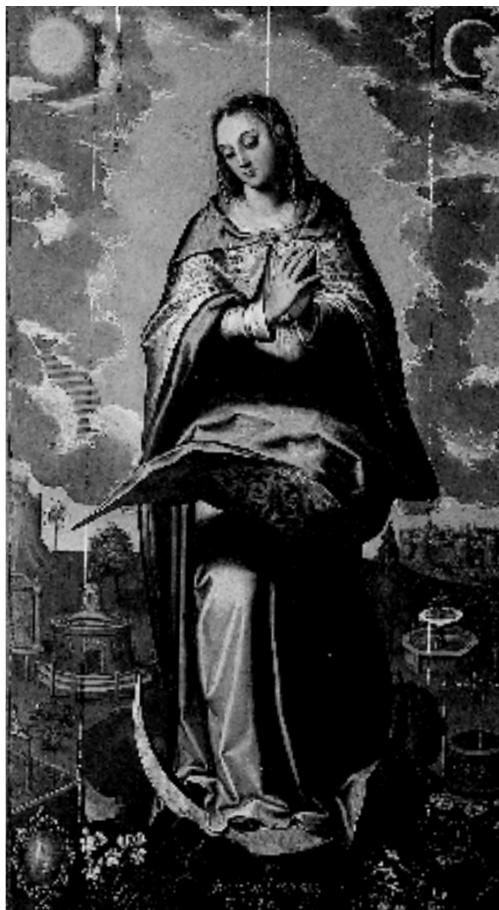
DENOMINACIÓN:	INMACULADA CONCEPCIÓN
TIPOLOGÍA:	Pintura sobre tabla
AUTOR:	Cristóbal Gómez
CRONOLOGÍA:	F. 1589
DIMENSIONES:	181,80 x 103,60 cm (h x a)
UBICACIÓN:	Palacio Arzobispal, Sevilla
FECHA DE ACT.:	Junio 99 - Septiembre 99

Los daños que presentaba eran la separación de las tres piezas, colas de milano desencoladas, grietas en la tabla central, zona superior e inferior que siguen el sentido de la veta de la madera y que afectaban también a la superficie pictórica. Pequeñas astillas y orificios de las cogidas del marco primitivo.

Otros daños eran los producidos por hongos, localizados uno en el travesaño superior y tabla lateral izquierda que afectaban a la madera fraccionándola de forma cúbica y otro en el centro de la tabla lateral derecha, ennegreciéndola. Orificios de insectos xilófagos muy localizados algunos llenados de cera apreciándose también en la superficie pictórica.
