Memoria final de Intervención

Palio Virgen del Valle. Hermandad del Valle. Iglesia de la Anunciación. Sevilla

Anónimo. Siglo XVIII

Septiembre 2023

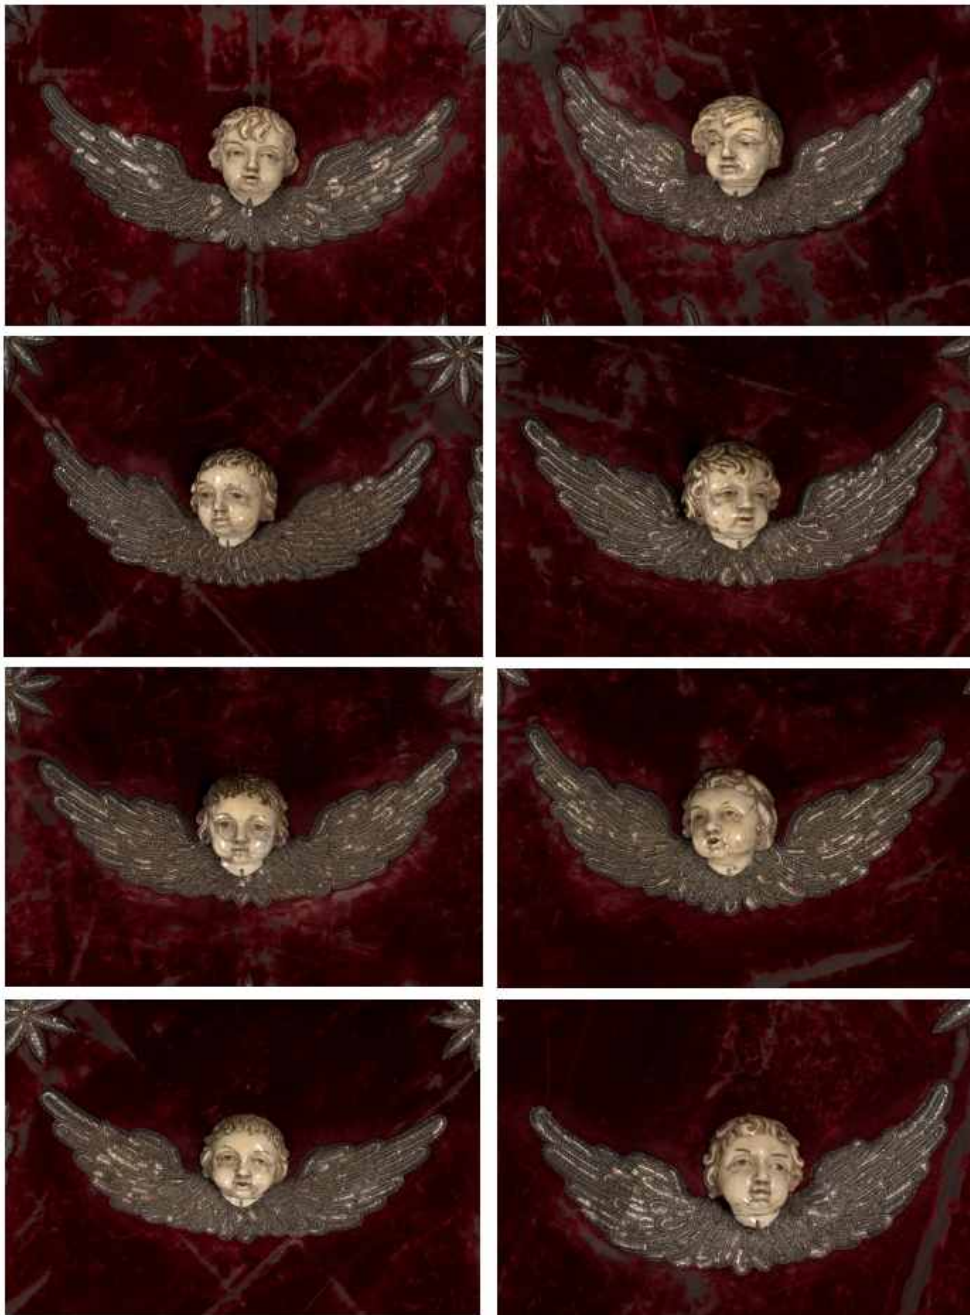
Figura III.3.11

DATOS TÉCNICOS . Querubines de marfil ubicados en la zona de la orla (primer grupo)

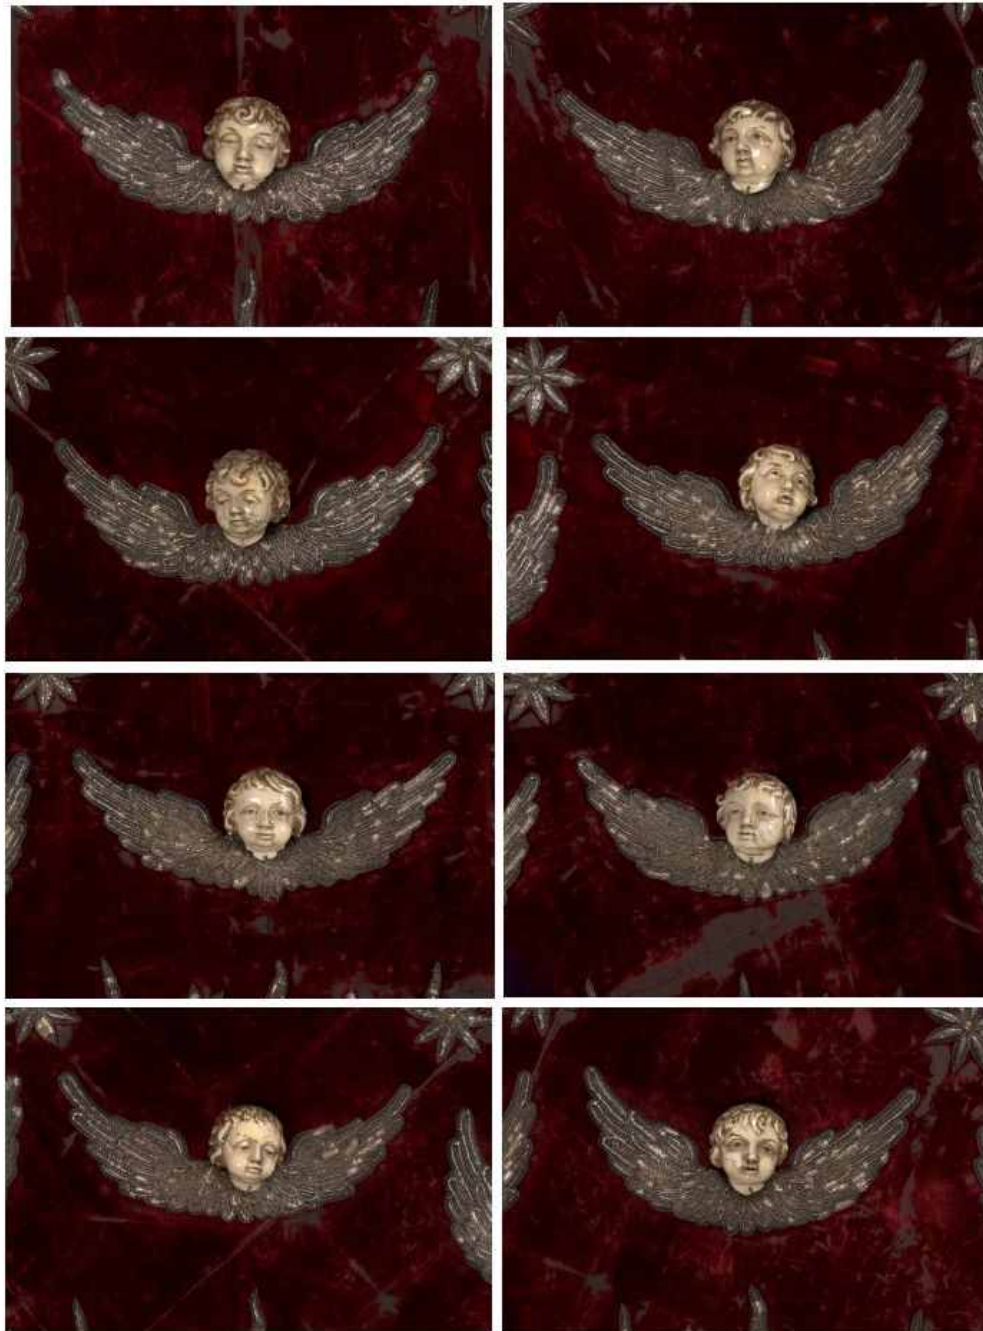
Figura III.3.12

DATOS TÉCNICOS . Querubines de marfil ubicados en la zona de la orla (segundo grupo)

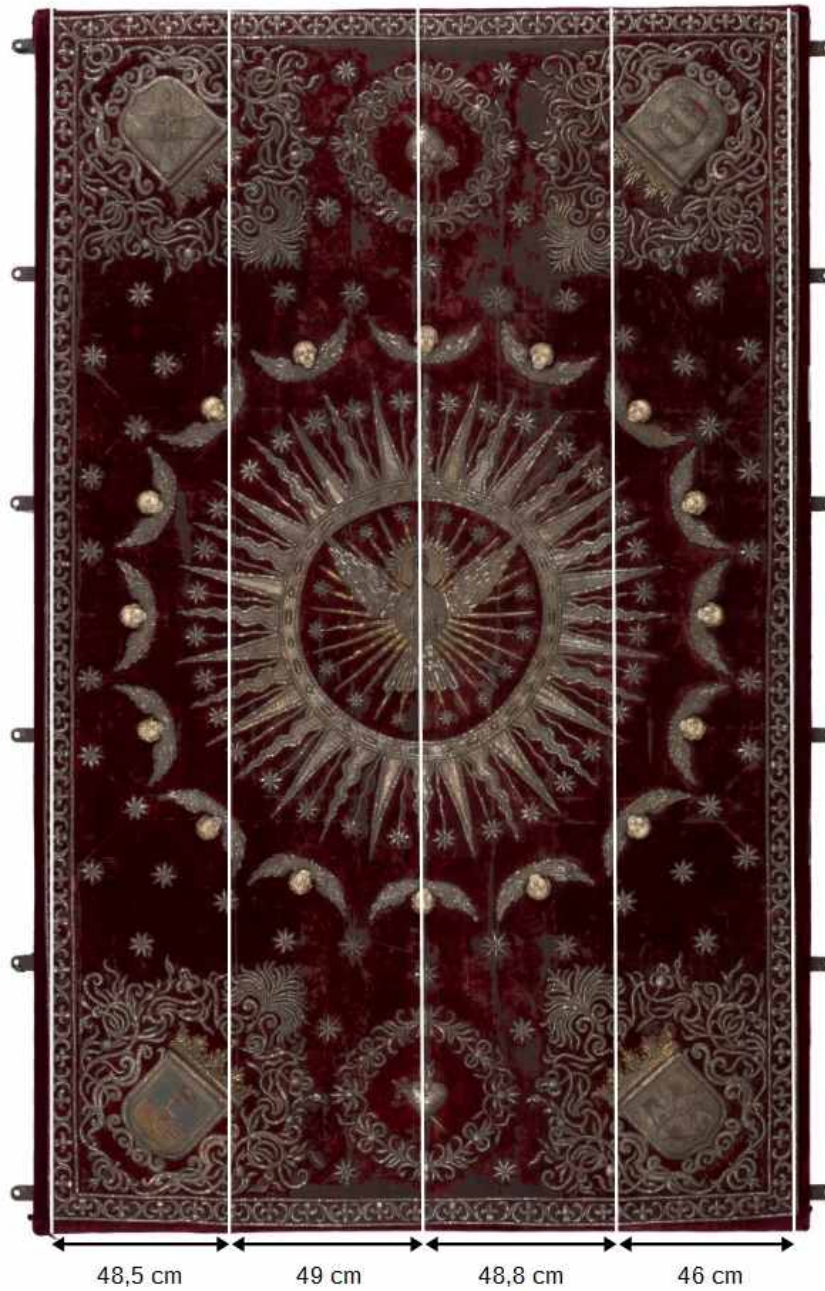
Figura III.3.20

Piezas que constituyen el terciopelo del techo

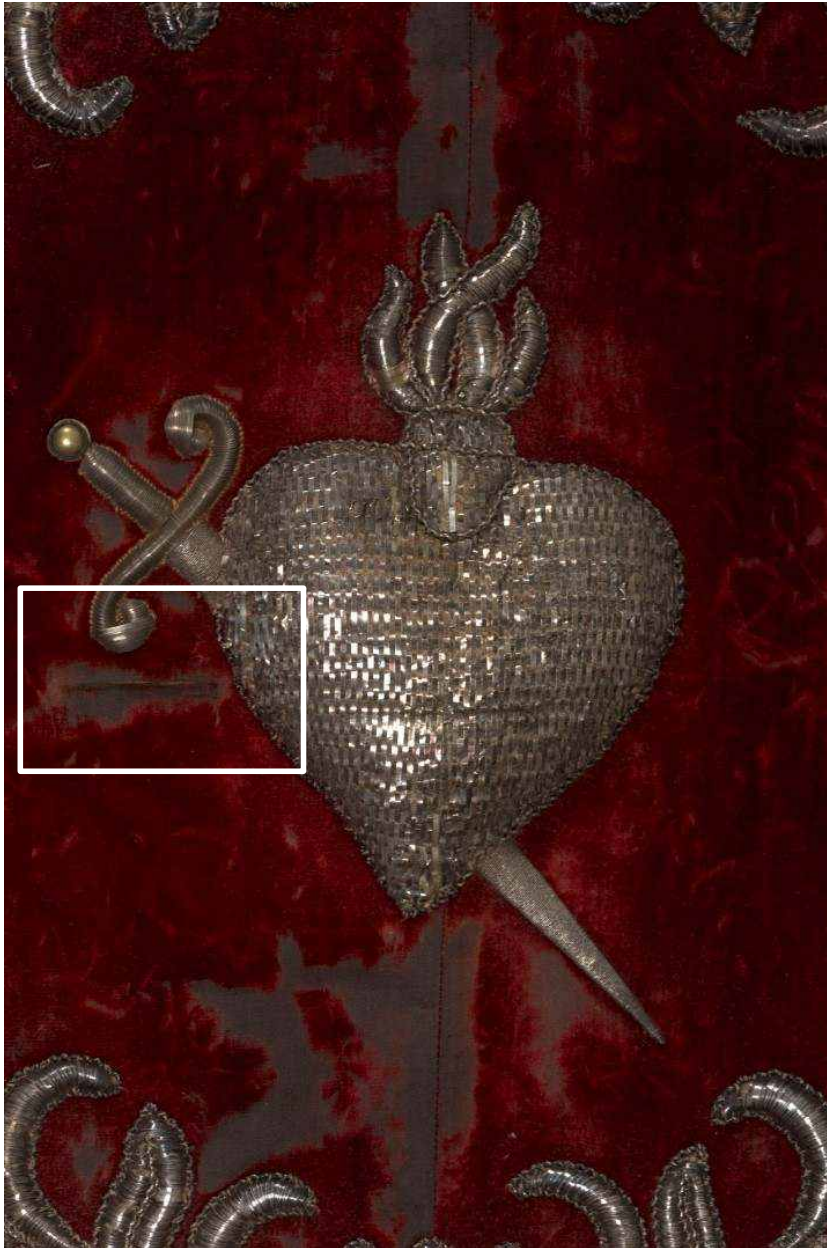
Figura IV.15

Esta alteración se producía en el techo de modo muy puntual, junto al corazón de la parte inferior rodeado de la corona bordada. Esta rotura, aunque no era muy grande, presentaba un tamaño suficiente como para dejar ver la entretela que está dispuesta bajo este elemento. Es posible que esta rotura se debiera a algún

enganche o colocación de algún elemento que haya podido desgarrar el tejido hasta el punto de producir este daño.

Rotura del terciopelo en la zona del techo
