## Memoria final de Intervención

**Simpecado antiguo. Hermandad del Rocío de Umbrete (Sevilla)**

Autor: Anónimo. Cronología: 1829

Septiembre 2025

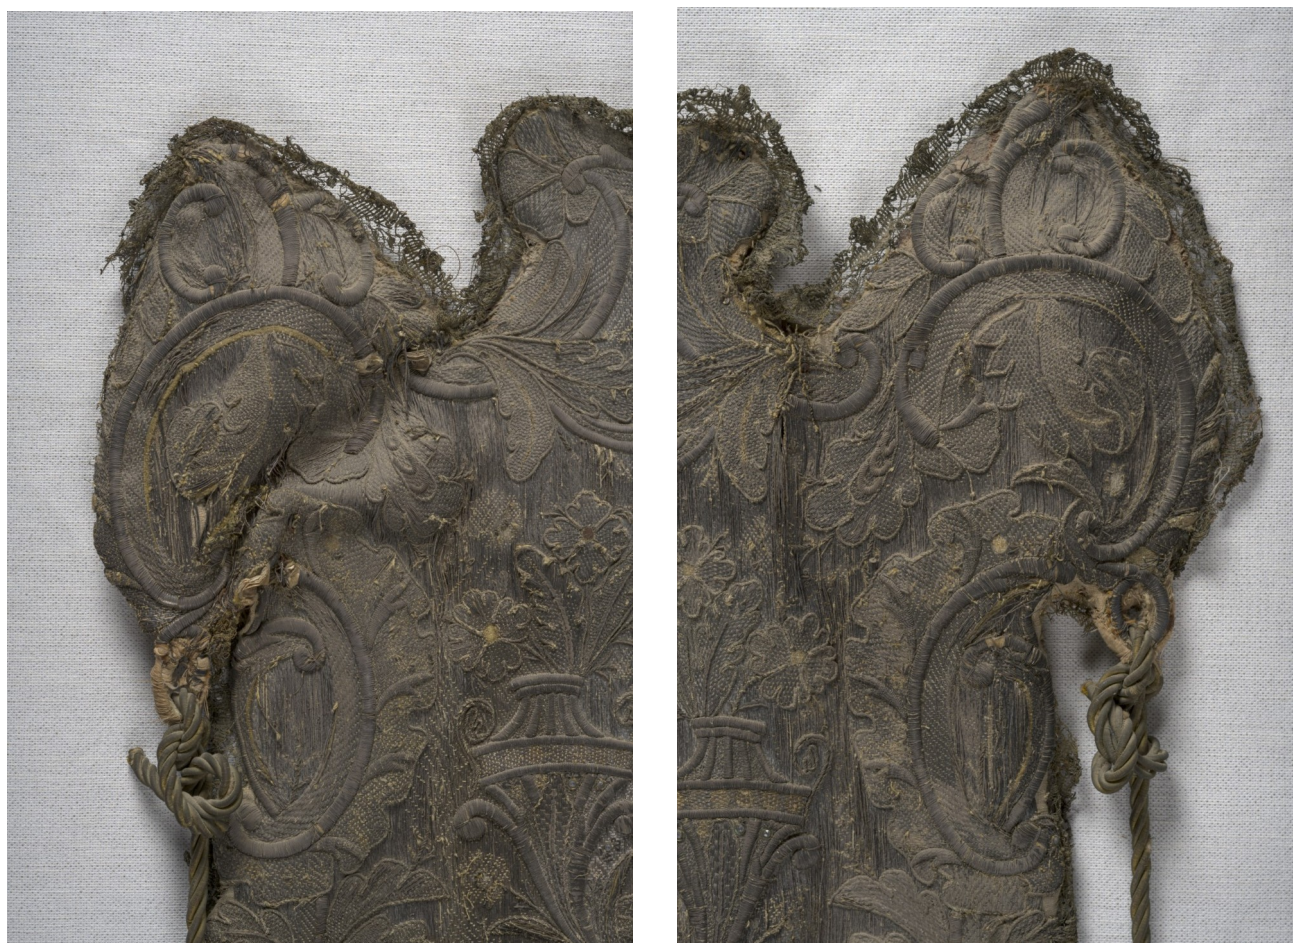
Figura V.1

Alteraciones. Deformaciones, suciedad, pérdidas e hilos sueltos

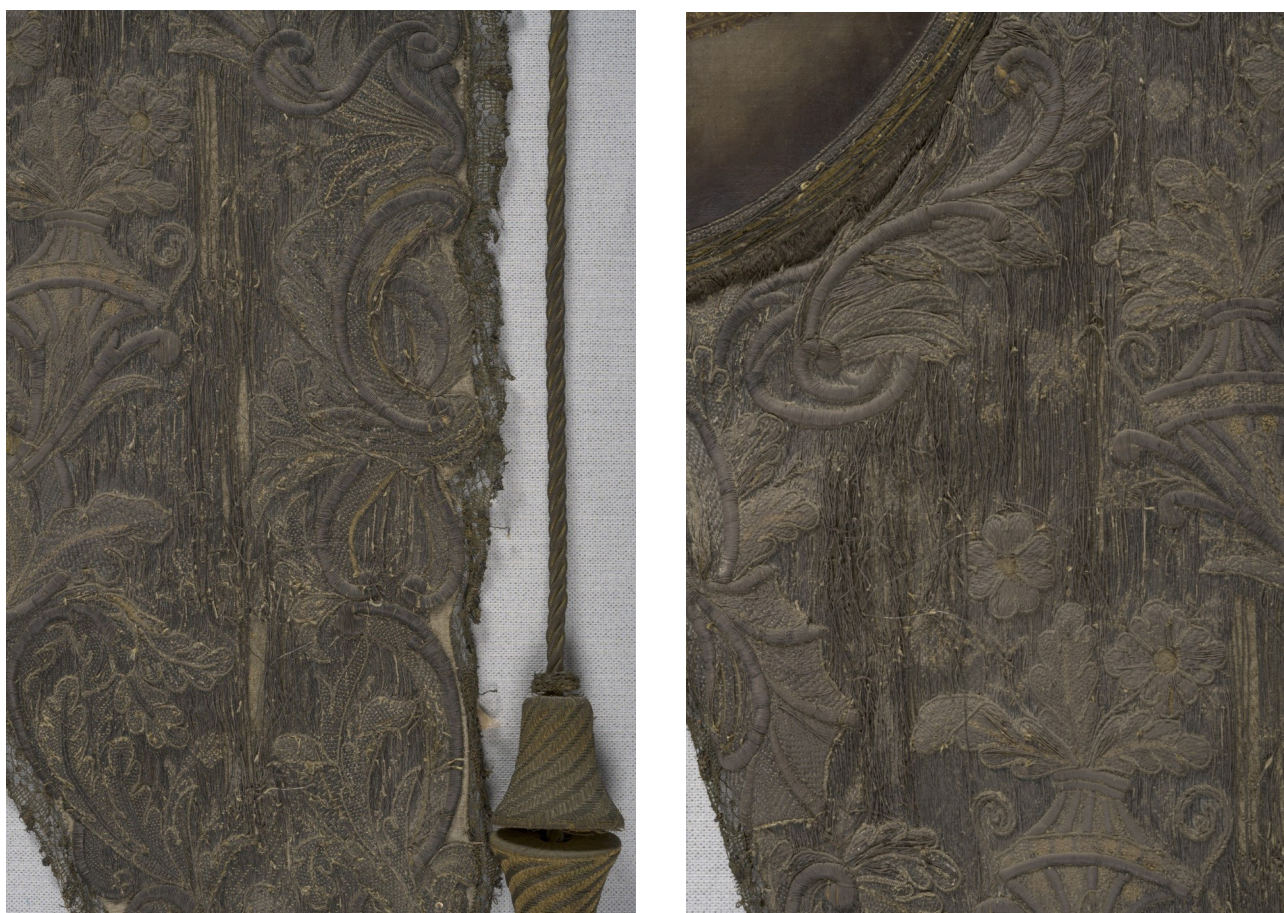
Figura V.3

Alteraciones. Deformaciones, suciedad, pérdidas e hilos sueltos.

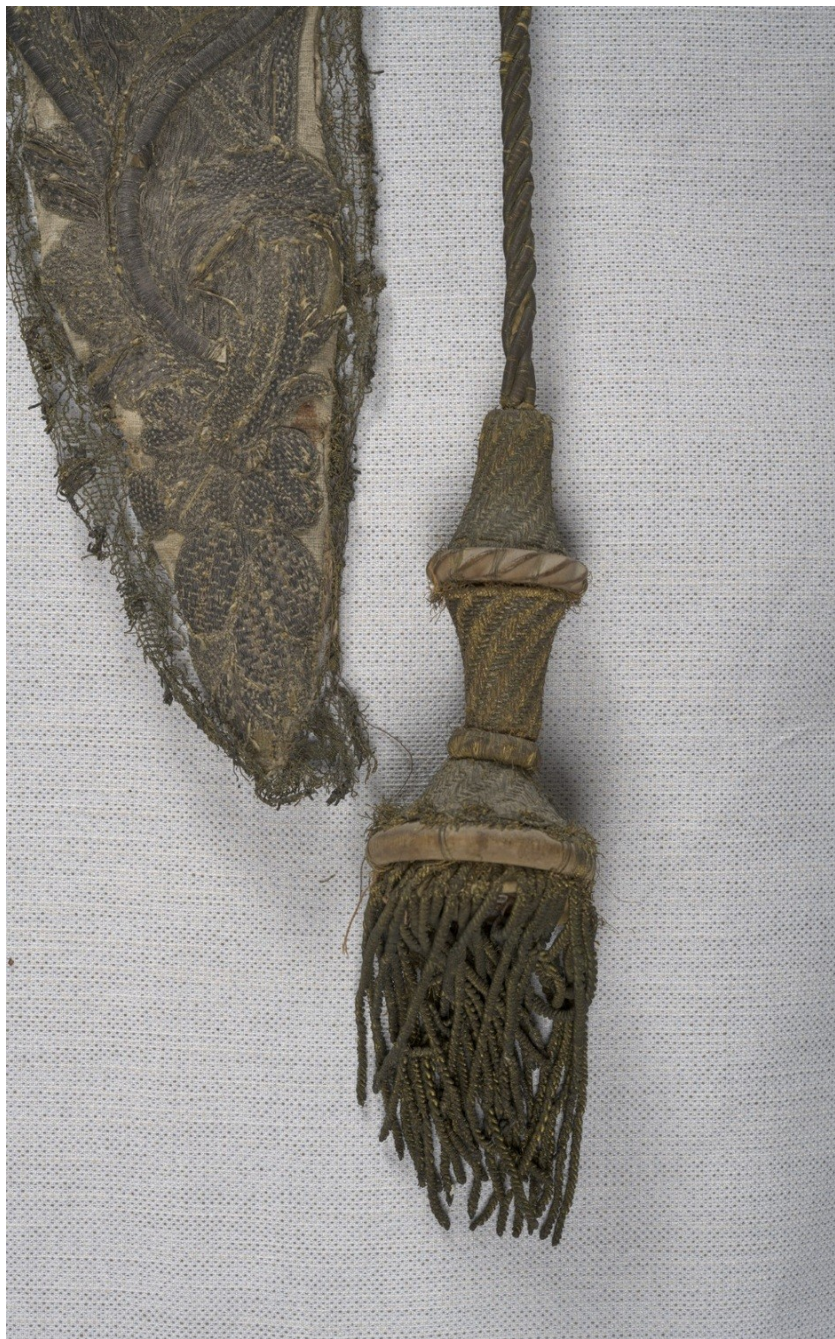
Figura V.4

El forro presentaba grandes tramos de tejido que, por enganches o deterioro del material, se habían perdido por completo. En los borlones había hilos sueltos y otros que se habían perdido, así como piezas estructurales que se habían partido y desaparecido.

Alteraciones. Situación de borlones y cordón.

- Refuerzo de los ojales. Debido a que existían roturas y lagunas de los ojales donde van colgados los borlones, se ha procedido a reforzar esta zona mediante puntos de festón con hilo de seda comercial y reintegración cromática de estos mismos con los mismos hilos de seda.

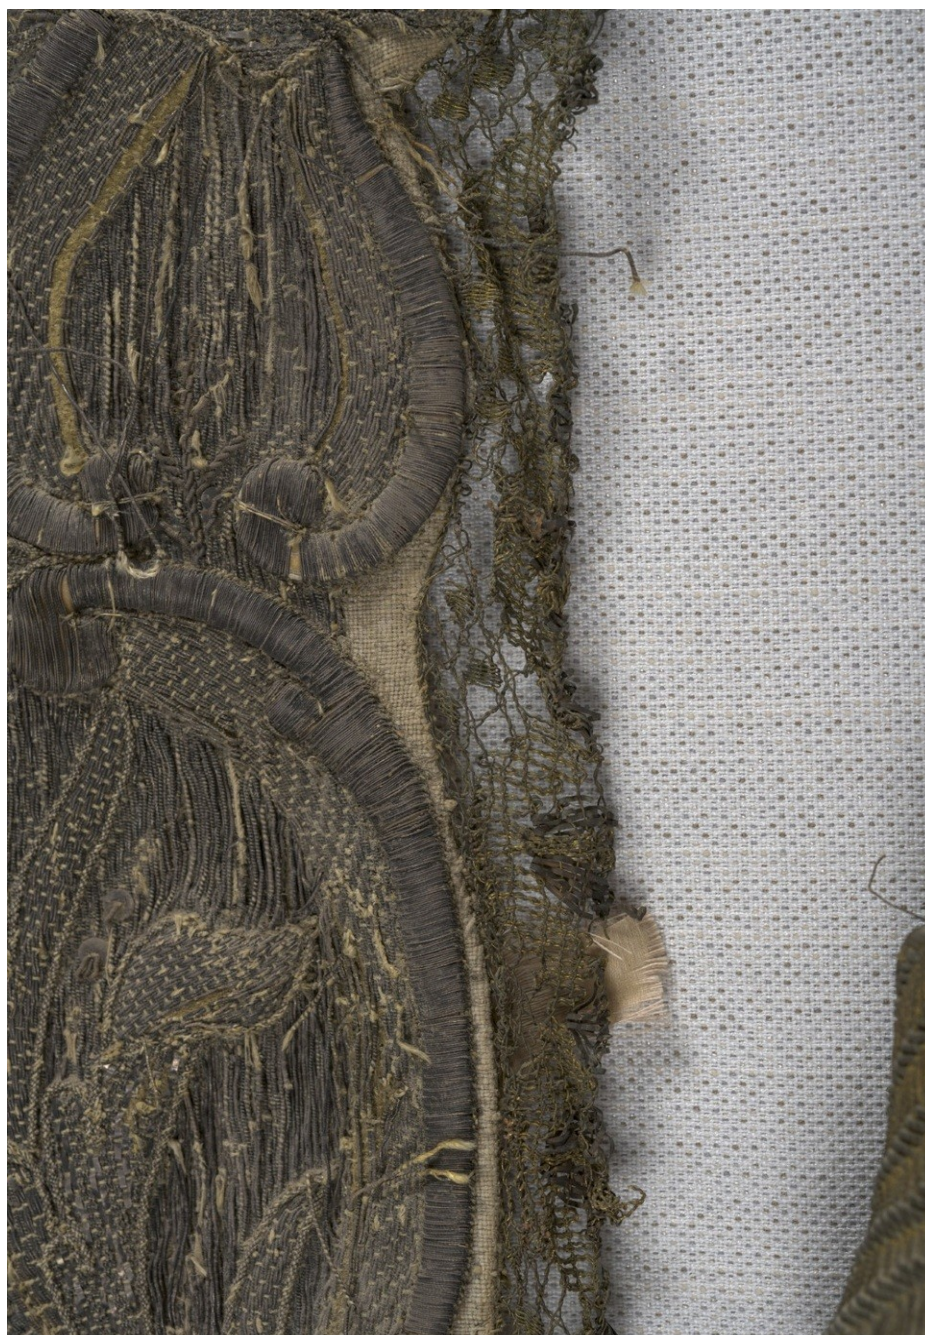
Figura V.5

Alteraciones. Situación de la zona perimetral. Oscurecimiento y deformaciones de la blanda de malla

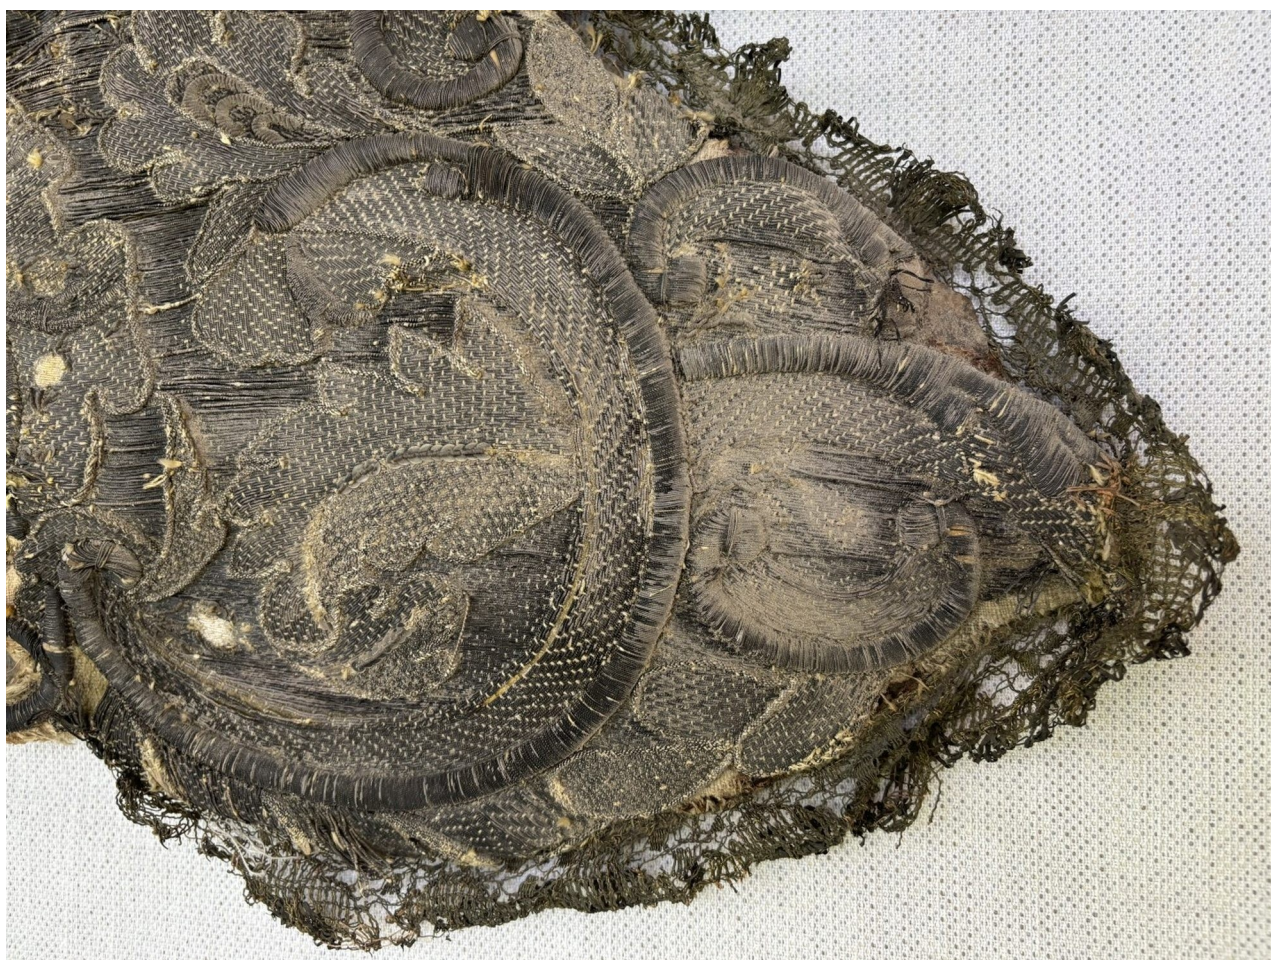
Figura V.6

Alteraciones. Situación de la zona perimetral. Oscurecimiento y deformaciones de la blonda de malla

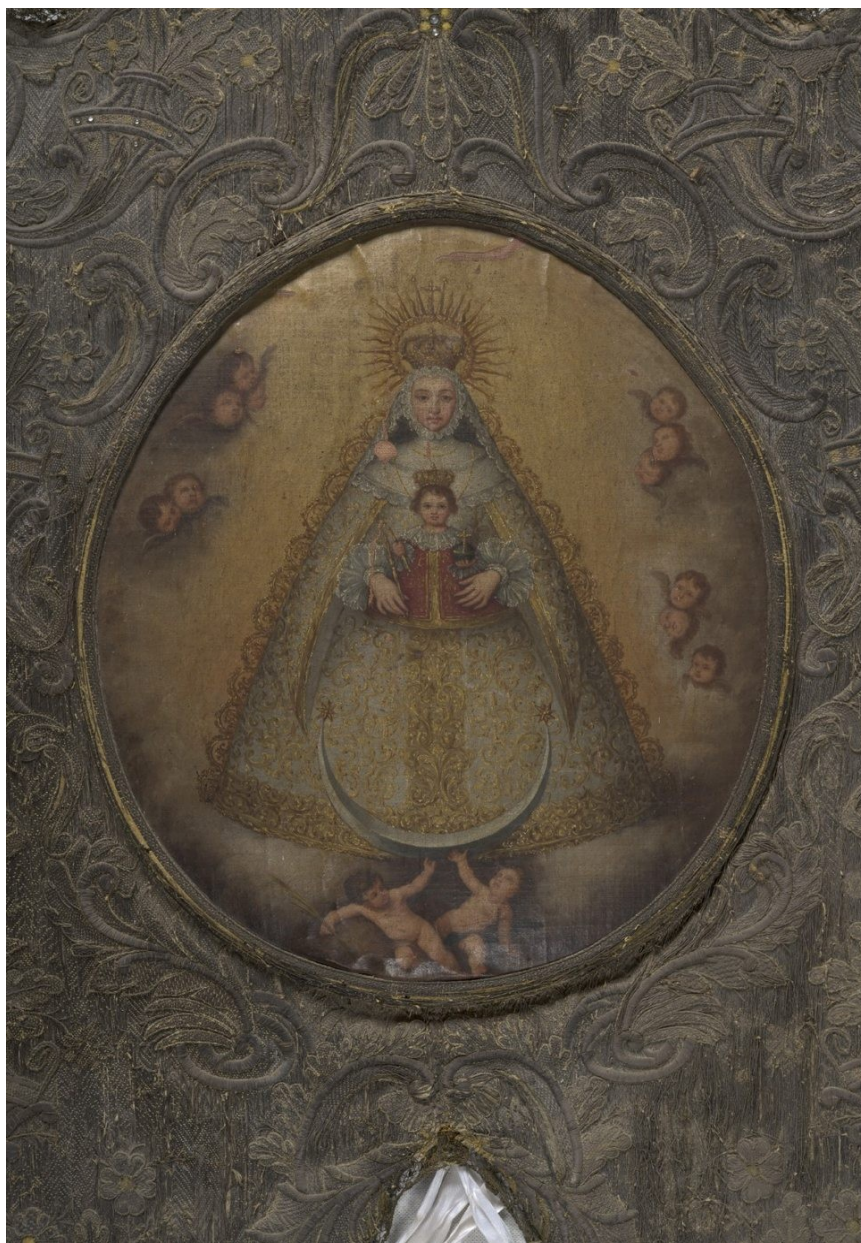
Figura V.7

La pintura tenía un aspecto de oscurecimiento generalizado debido a la presencia de barnices deteriorados y oxidados así como los depósitos de suciedad superficial, que le confería a la pintura un aspecto amarillento, impidiendo apreciar la gama cromática original.

La pintura tenía una alteración de su cromatismo original por los barnices deteriorados que desvirtuaban su percepción, y además estaba deformada. Por otra parte existía riesgo de desprendimiento de la película pictórica que podía provocar mayores pérdidas de la policromía.

Alteraciones. Situación de la pintura. Oscurecimiento, oxidación del barniz y deformaciones

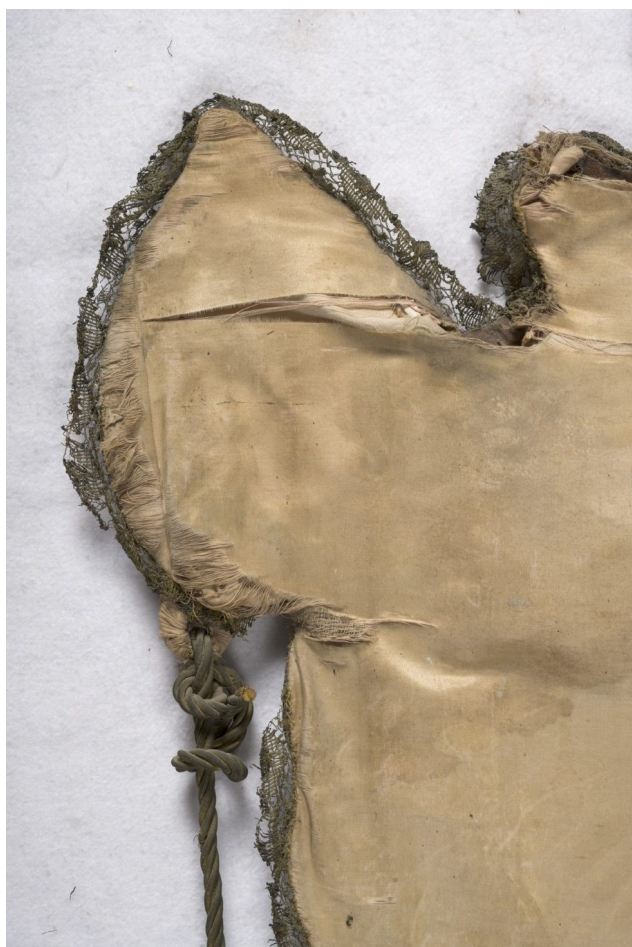
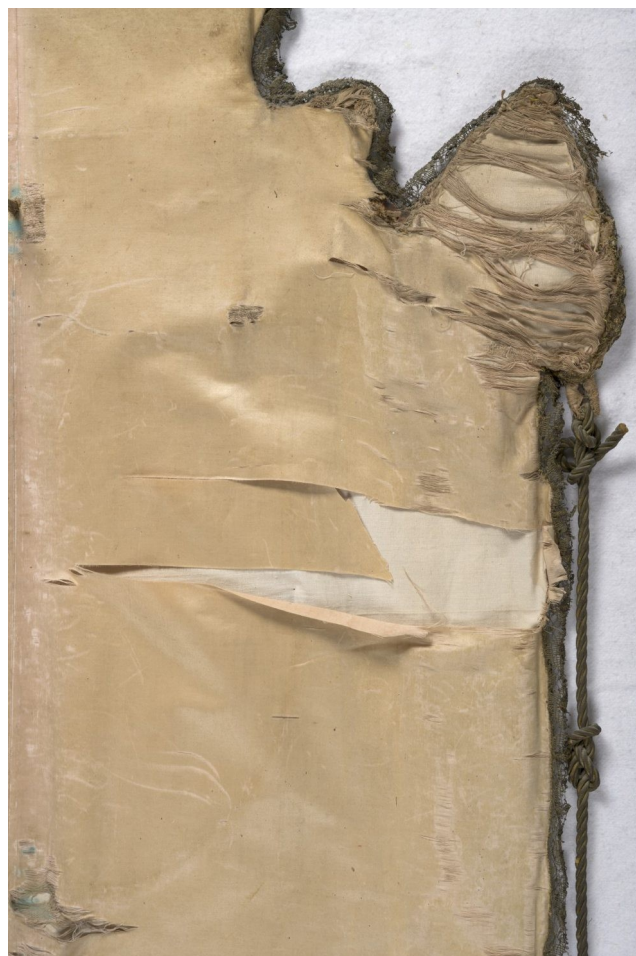
Figura V.8

Alteraciones. Situación del forro de raso del reverso. Roturas, suciedad, manchas y pérdidas de material

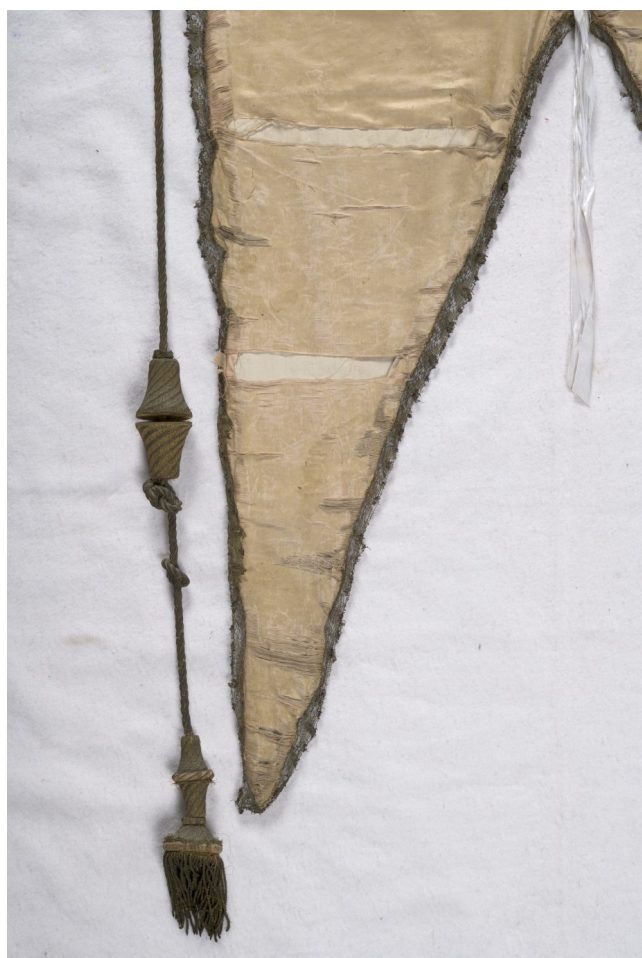
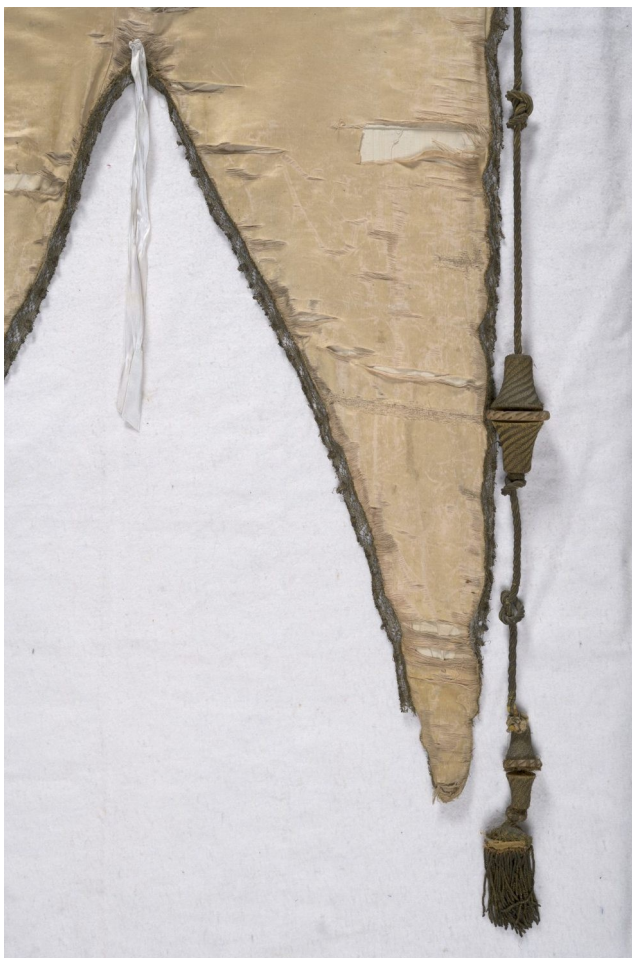
Figura V.9

Alteraciones. Situación del forro de raso del reverso. Roturas, suciedad, manchas y pérdidas de material

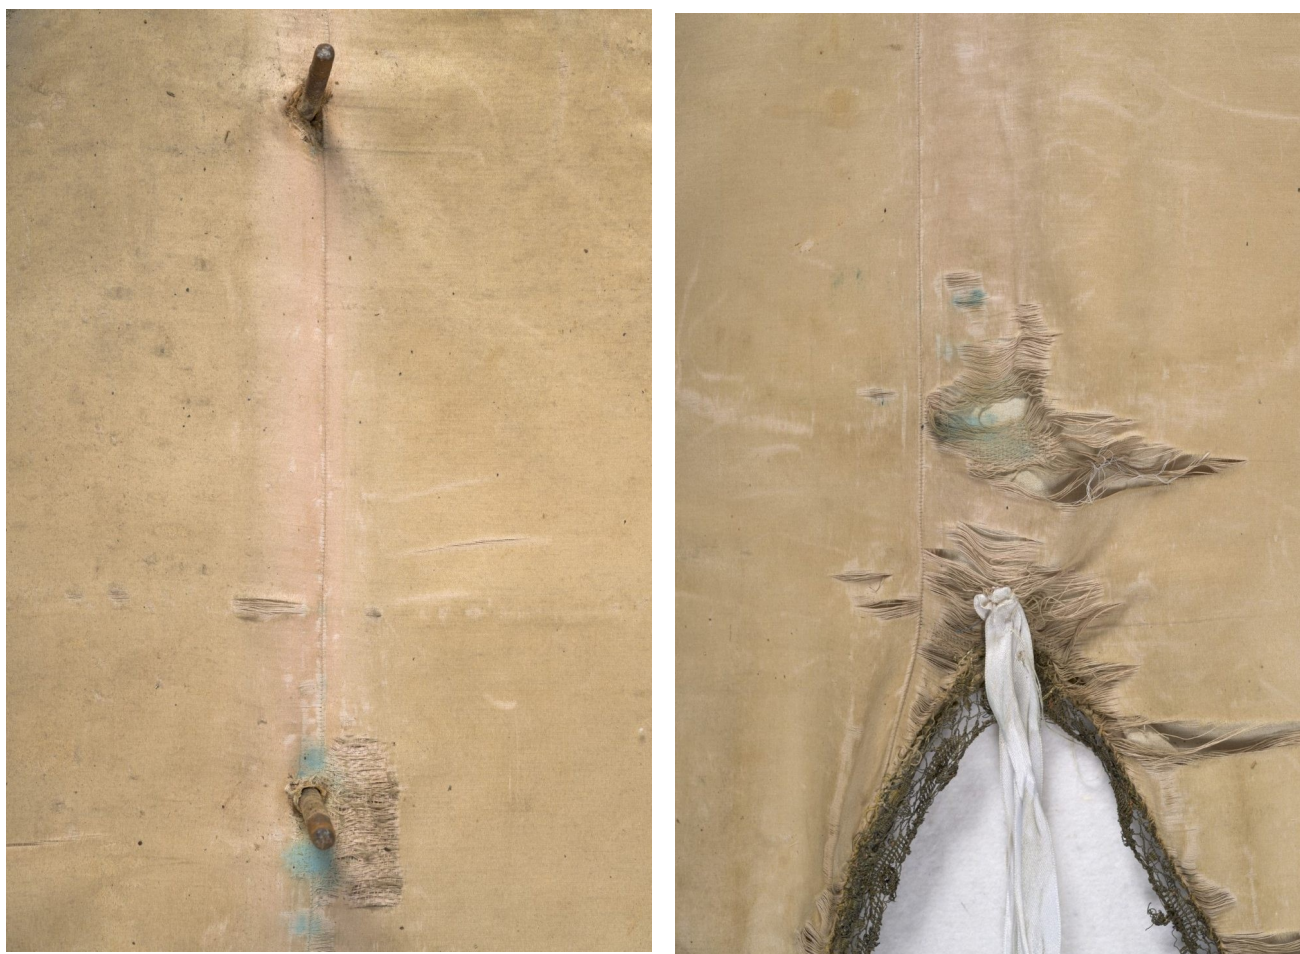
Figura V.10

La luz es uno de los principales agentes de degradación de las fibras. Todas las longitudes de onda de la luz suministran la energía necesaria para activar las reacciones fotoquímicas que pueden llevar al deterioro. Particularmente peligrosa es la radiación ultravioleta, que rompe las cadenas moleculares. El daño que provoca es acumulativo e irreversible y se acelera en presencia de altas temperaturas, alto grado de humedad y contaminación ambiental. Toda fuente de luz es dañina para los textiles y todas las fibras orgánicas son propensas a un deterioro al recibirla. A su vez, la luz acelera el natural e irreversible proceso de envejecimiento de las fibras naturales. El grado de deterioro ocasionado por la iluminación sobre un objeto depende de tres factores: la cantidad de luz, la duración de la exposición y los componentes de la luz. El daño fotoquímico, ocasionado por la luz visible y ultravioleta, o térmico por infrarrojos, es irreversible y acumulativo. Se manifiesta en forma de decoloración, desvanecimiento, desecamiento, rotura interna de las fibras y finalmente se llega a su desintegración. Entre las fibras naturales comunes, la seda es la que se desintegra más rápidamente por fotodegradación. Esta situación de alteración cromática se ponía en evidencia en el caso del forro del reverso, donde el tono original presenta un matiz más atenuado.

Alteraciones. Situación del forro de raso del reverso. Alteración cromática, restos de pintura del asta y roturas

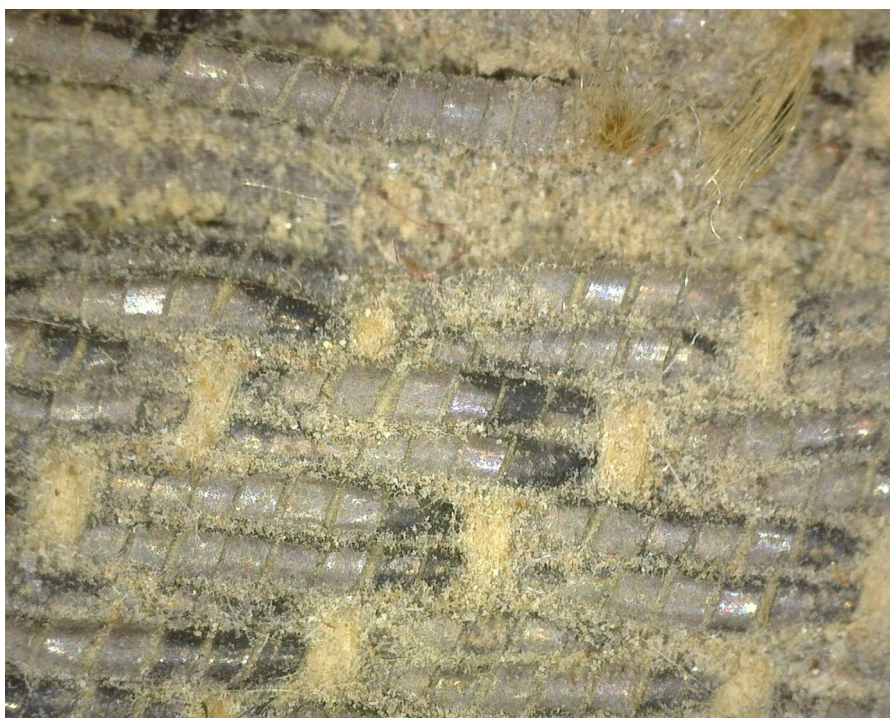
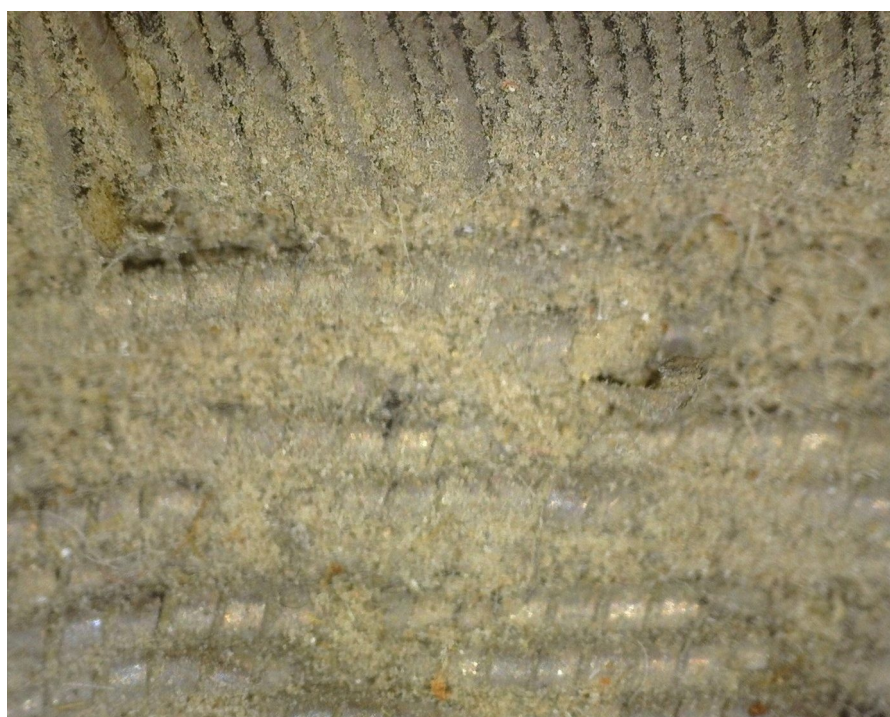
Figura V.11

Alteraciones. Acumulación de polvo y suciedad entre los hilos del bordado

- Microaspiración inicial tanto del anverso como del reverso para la eliminación del polvo y agentes contaminantes que afectan y degradan el material. Para ello se ha recurrido al empleo de brochas de pelo suave para proceder al proceso de aspirado con aspiradoras de museo.

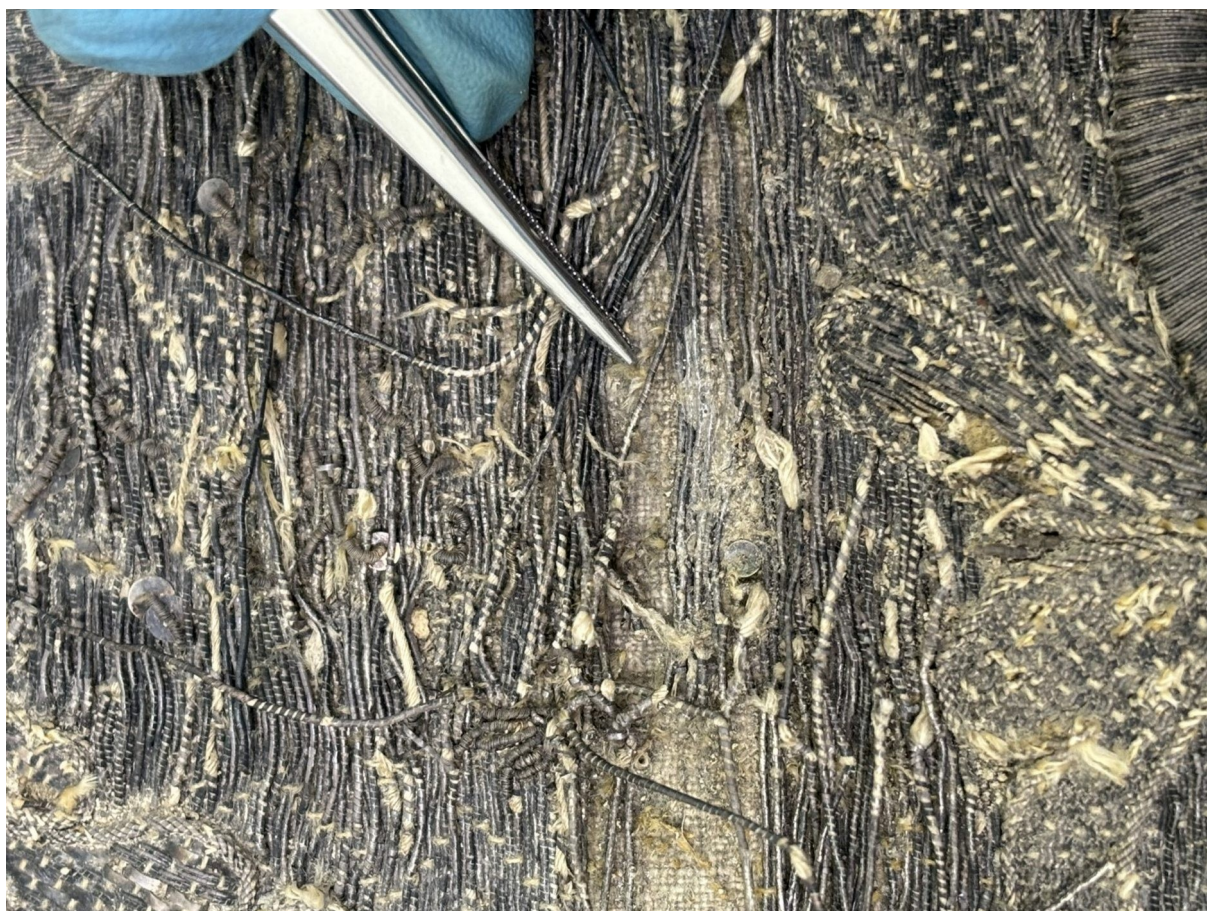
Figura V.12

Alteraciones. Hilos sueltos y restos de adhesivos

- Consolidación del soporte. Debido a que el tejido presentaba diversas roturas y levantamientos de los hilos metálicos, se ha procedido a su consolidación mediante puntos de restauración, empleando hilos de seda previamente teñidos.

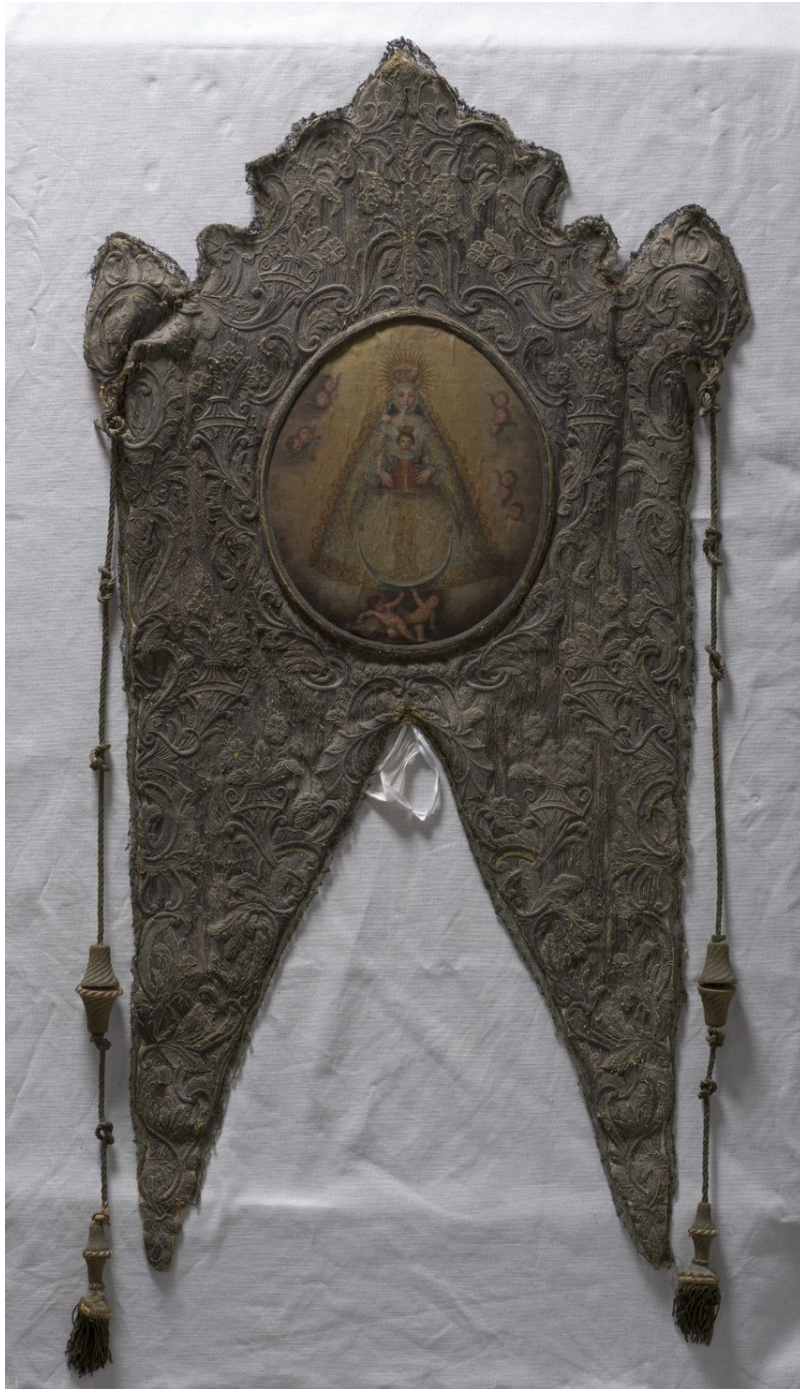
Figura VII.1

Tratamiento. Iluminación con luz rasante que pone de manifiesto las deformaciones del tejido y la pintura

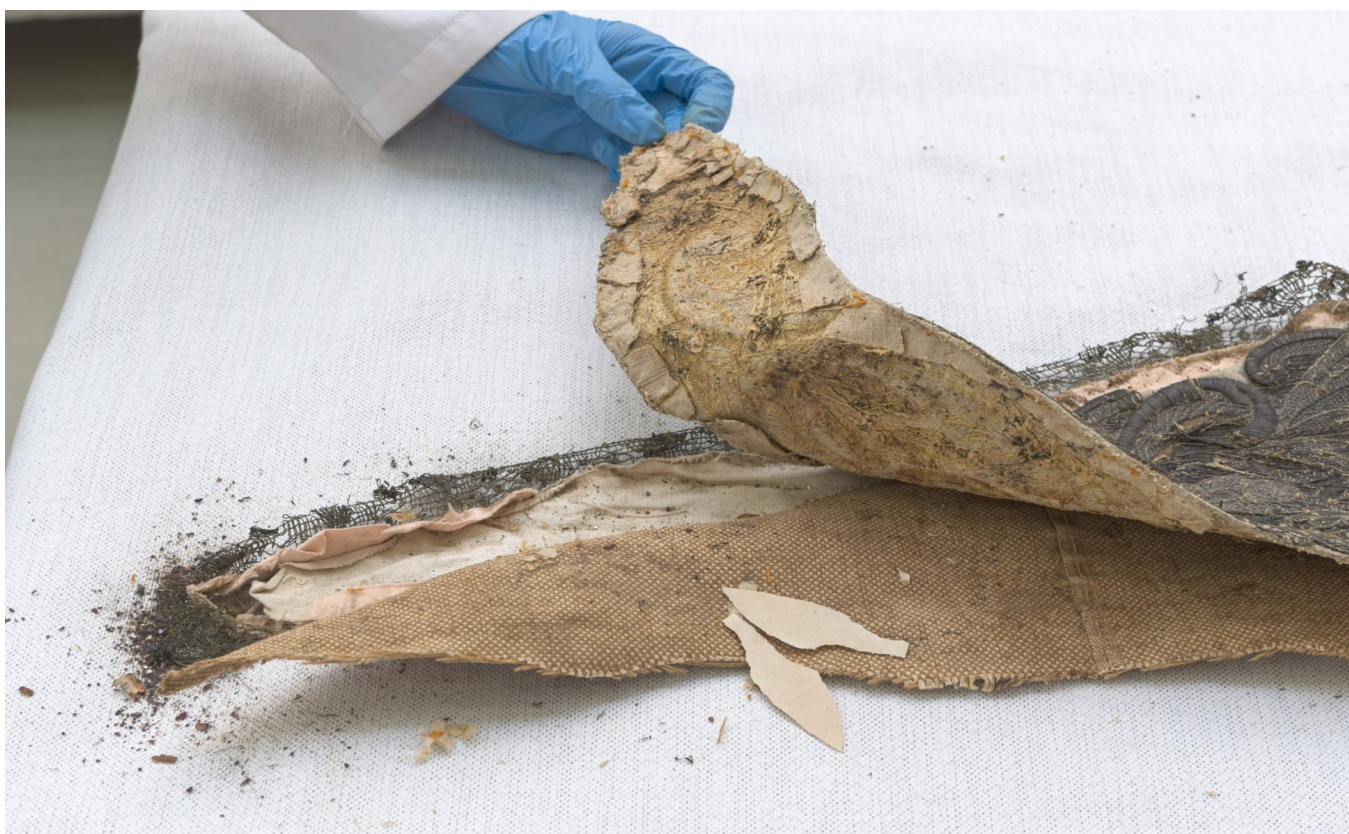
Figura VII.5

Tratamiento. Tejido de arpillera interior. Diferentes depósitos.

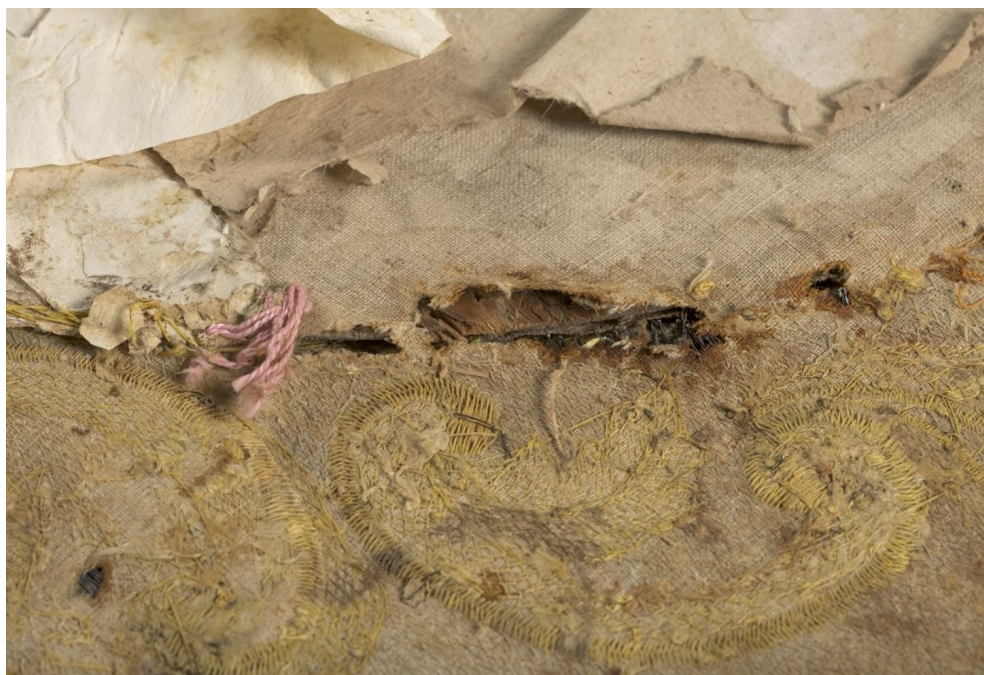
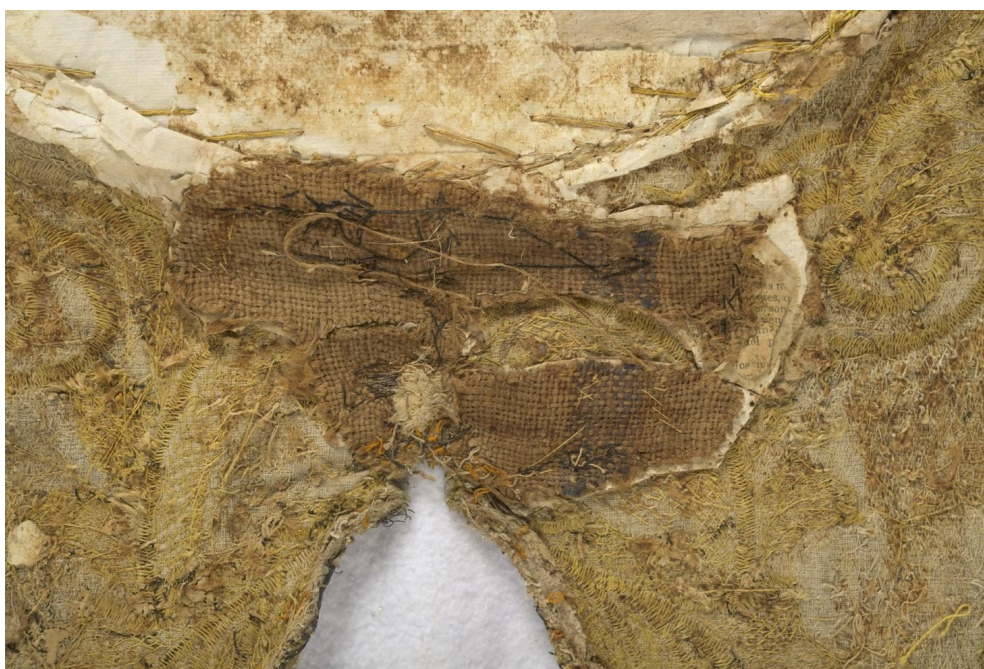
Figura VII.10

Tratamiento. Reverso de la zona del óvalo. Lagunas del tejido base. Aparición de un tejido de arpillera

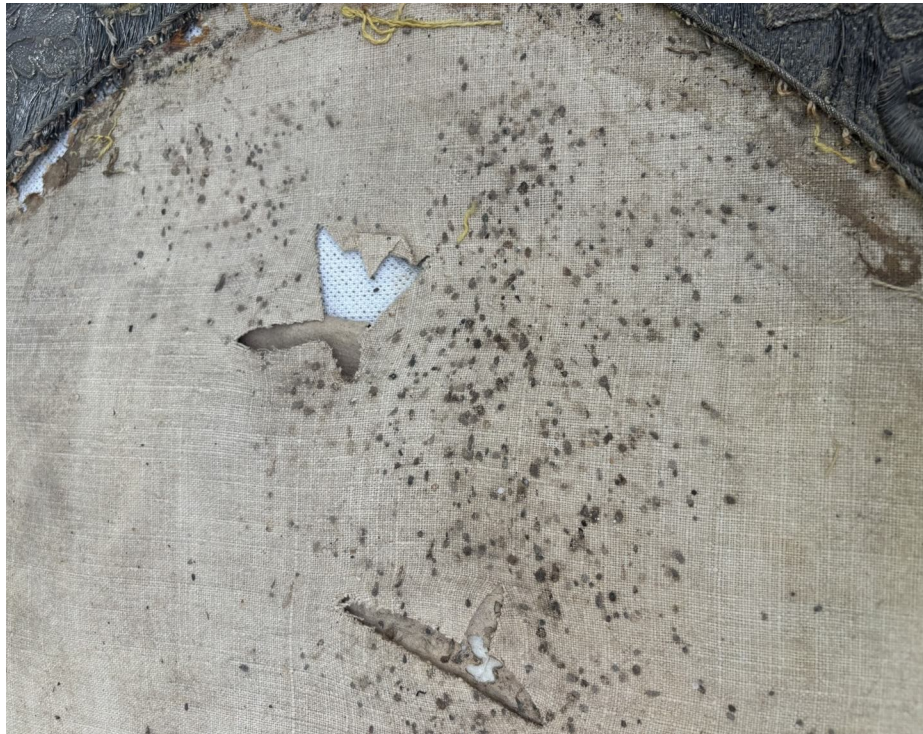
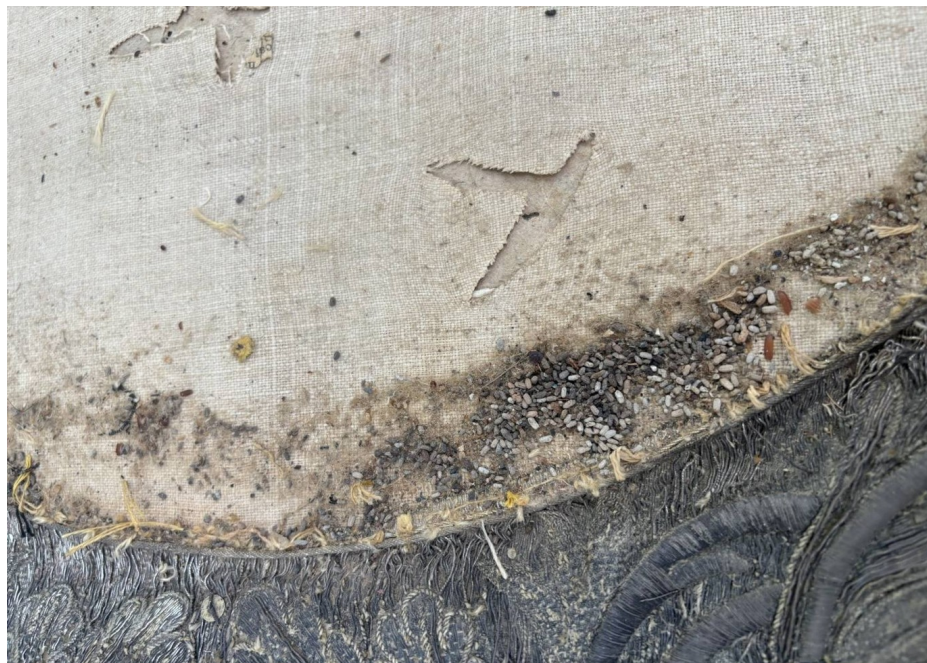
Figura VII.14

Tratamiento. Desmontaje de la zona del óvalo pictórico. Estado del tejido base. Depósitos y restos biológicos.

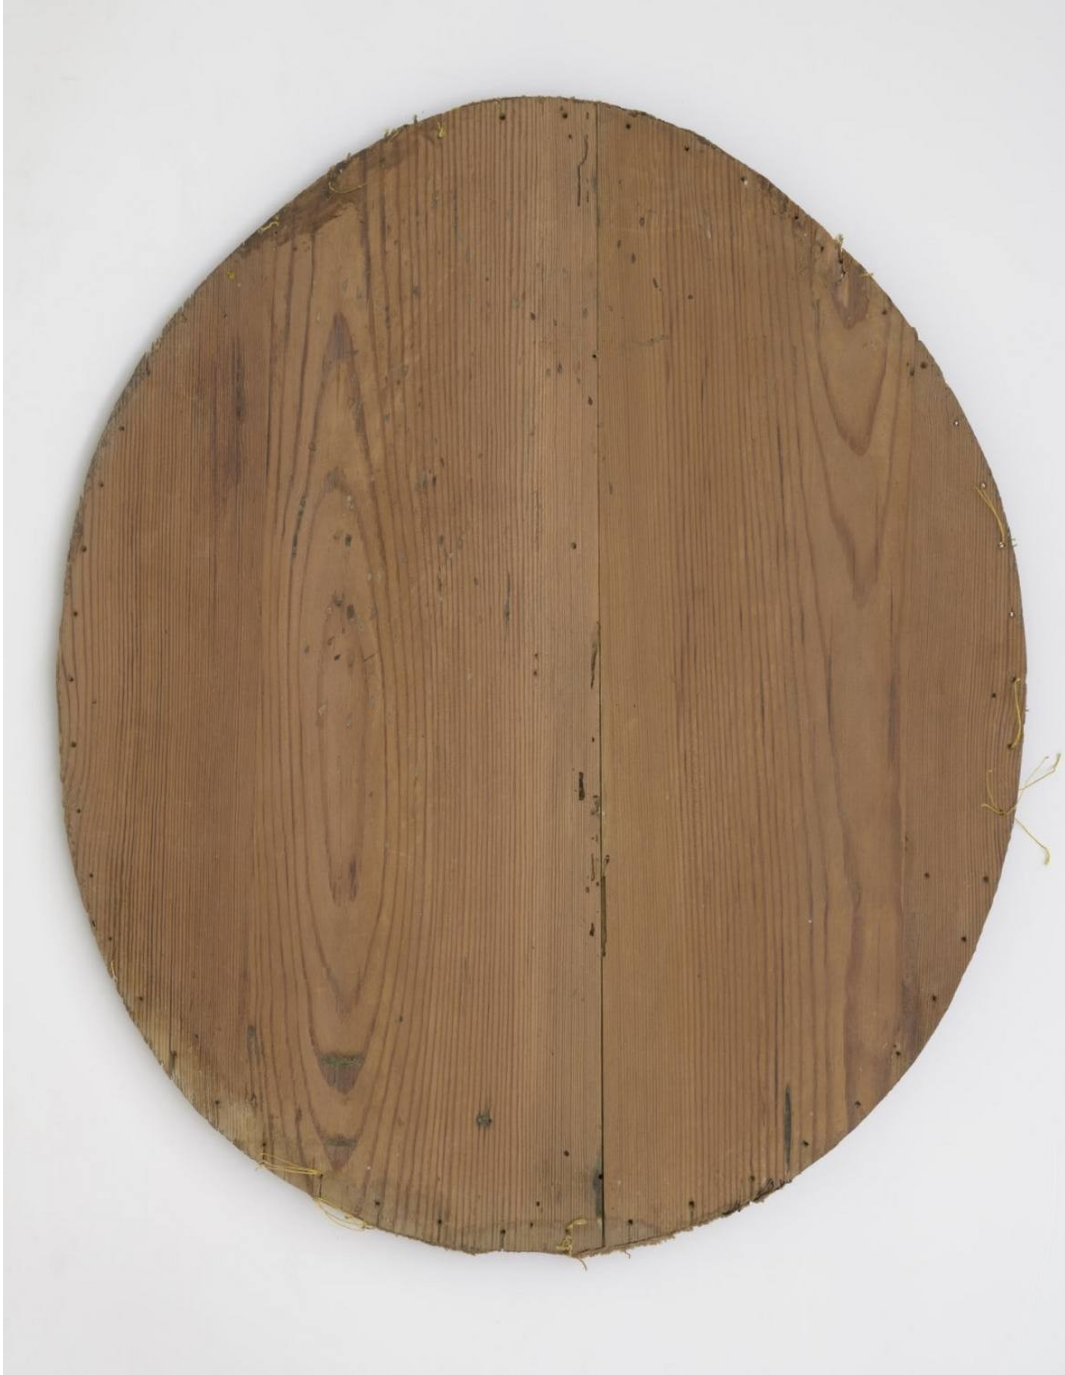
Figura VII.18

Tratamiento. Reverso del óvalo pictórico. Situación de la base de madera

- Una vez fijada la pintura por el anverso, se procedió al tratamiento del soporte lignario de la tabla sobre la que estaba adherido el lienzo. Para ello, se procedió a inyectar un consolidante plástico (paraloid B-72) por las diferentes galerías que los insectos xilófagos habían producido. Por otro lado, se procedió al relleno de diferentes fisuras y grietas con el uso de láminas de madera de densidad similar a la original, encoladas y enrasadas a nivel. En las fisuras y pérdidas más pequeñas se utilizó Araldite sobre componente SV 427 y HV 427, conocida popularmente como pasta de madera. Para finalizar se le aplicó una fina capa de protección a todo el soporte lignario mediante la aplicación a brocha de Paraloid B-72 al 10% en acetona.

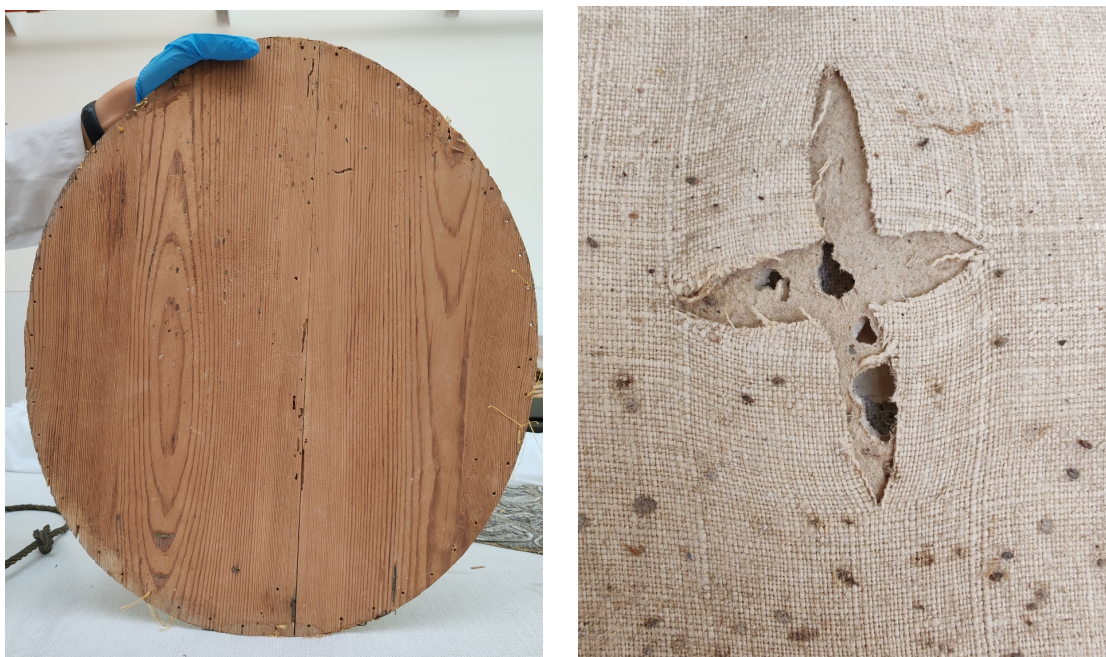
El simpecado presentaba biodeterioro causado por varios tipos de insectos; xilófagos de la familia Anobiidae en el caso del óvalo central de madera, y de la familia Dermestidae en el caso del papel intermedio y tejido del forro trasero. Por ello se llevó a cabo un tratamiento de desinsectación de los mismos.

Daños causados por insectos en la madera del óvalo central y en el tejido y papel subyacentes.

La obra se introdujo en el interior de una burbuja de plástico barrera de baja permeabilidad al oxígeno que se fabricó a medida por termosellado. En la bolsa se instalaron dos válvulas, una de entrada del gas nitrógeno, y otra de salida, así como una sonda de temperatura y humedad relativa. Posteriormente, se reemplazó el aire atmosférico del interior de la burbuja por gas nitrógeno mediante un flujo continuo de nitrógeno a través de ambas válvulas hasta que la concentración de oxígeno descendió a niveles por debajo de 500 ppm.
