## Memoria final de Intervención

Inmaculada Concepción con el Niño Jesús

Pintura sobre lienzo

Parroquia de Santa María Magdalena. Sevilla

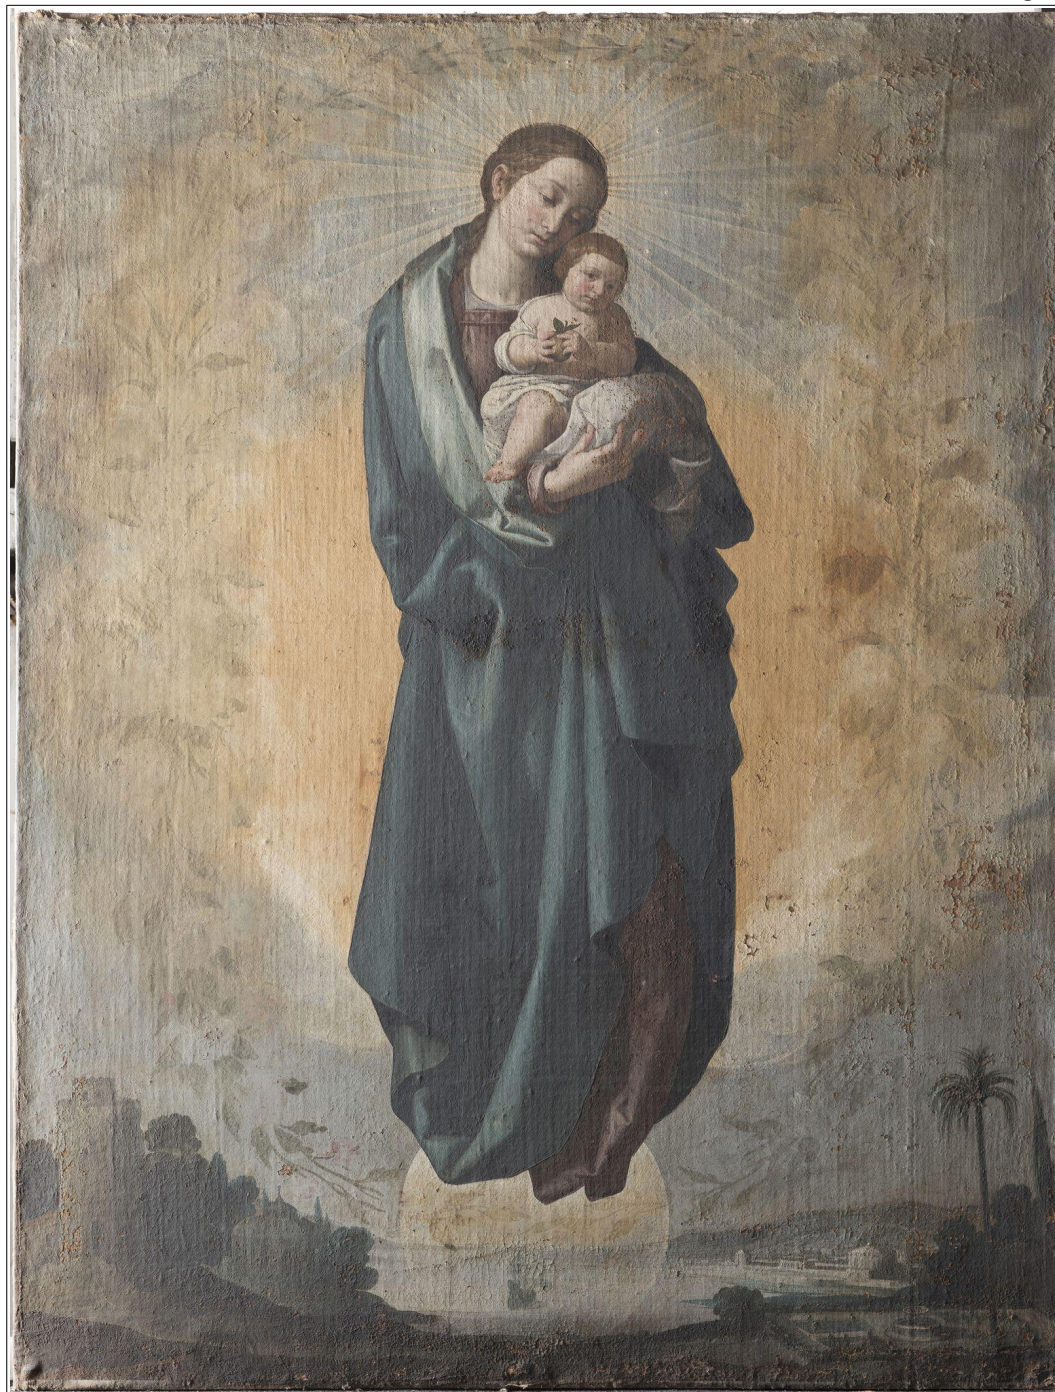
Figura III.2.3

A través del estudio realizado mediante la técnica de luz rasante se puso de manifiesto el relieve superficial de esta obra pictórica, observándose las irregularidades superficiales, tanto de técnica de ejecución (empastes y pinceladas) como de daños y deterioros (levantamientos, cuarteados y deformaciones del soporte) (Fig. III.2.3).

VISTA GENERAL CON LUZ RASANTE DEL ANVERSO DEL LIENZO.

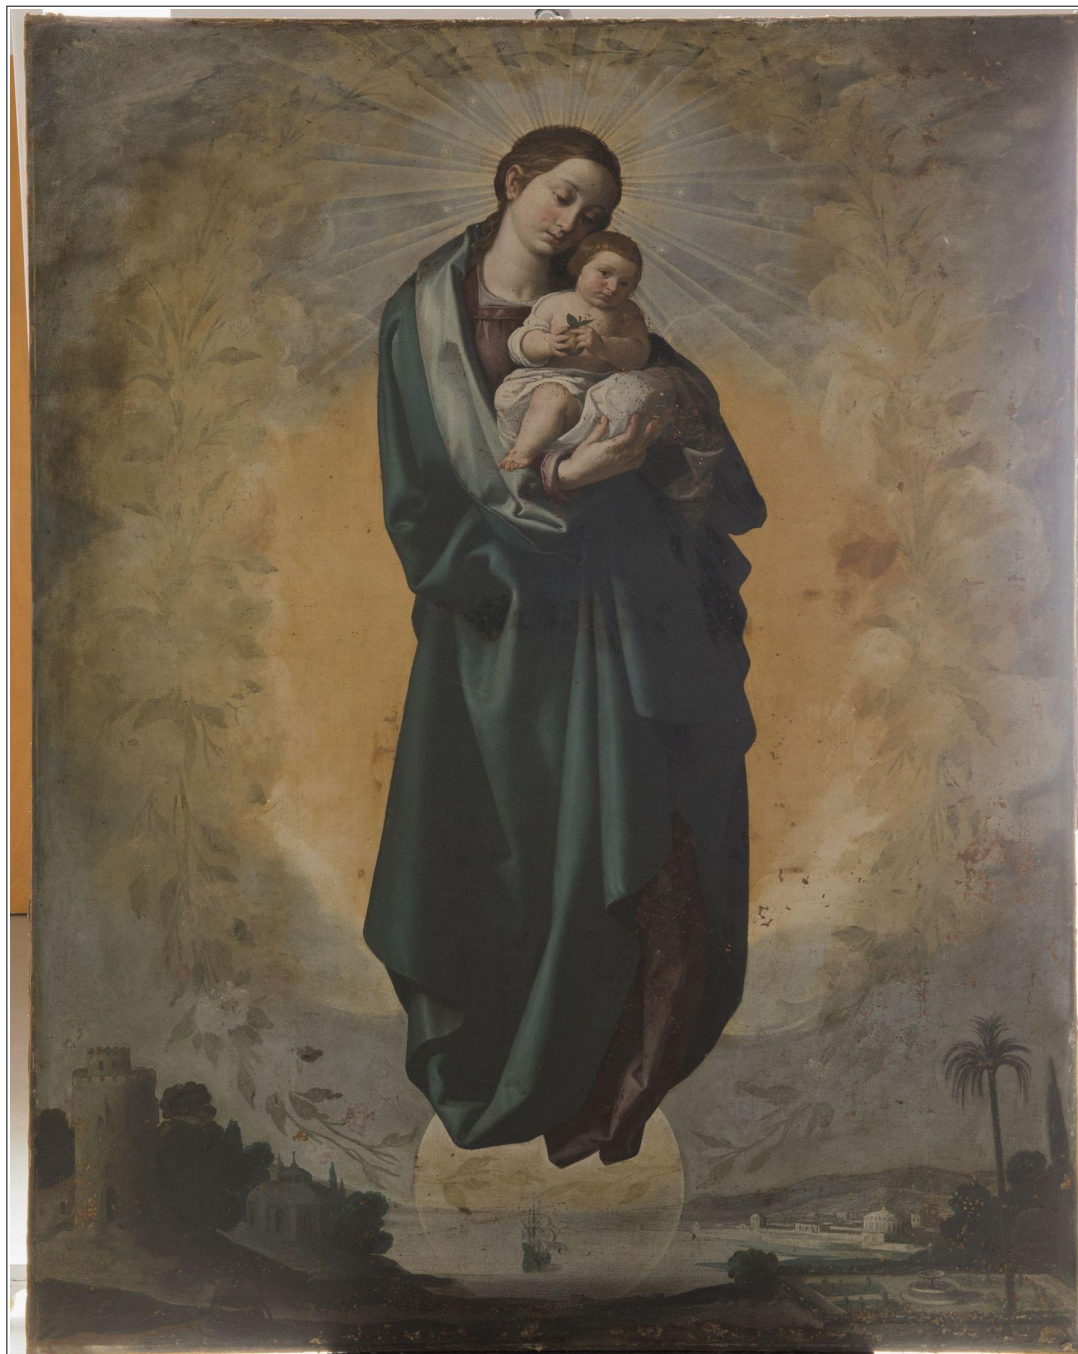
Figura III.2.4

Con luz transmitida se observó las lagunas del estrato pictórico y faltas de soporte (Fig. III.2.4).

EXAMEN CON LUZ TRANSMITIDA.

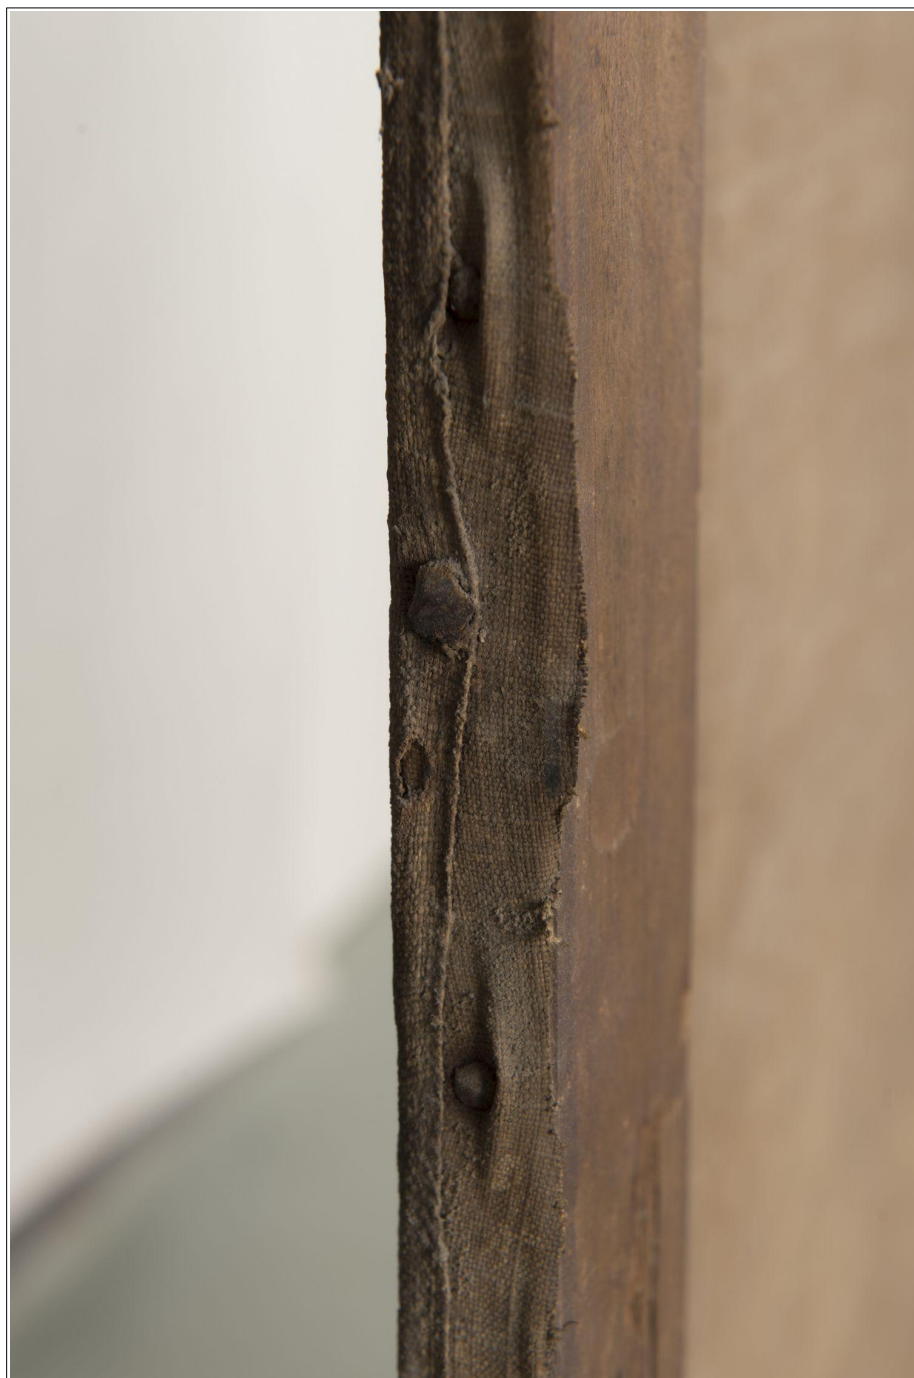
Figura III.2.14

Las tela de refuerzo y la original fueron reenteladas con “gacha” como adhesivo. Estaba sujeta perimetralmente al bastidor con clavos de cabeza redonda de un cm aproximadamente de longitud que han oxidado y provocado tanto en la tela original como en la de reentelado roturas, desgarros y degradación de la fibra textil. La separación entre clavos oscila entre los 5 y los 7 cm. La mayoría de los clavos sujeta solo la tela de reentelado. Tan solo tres de ellos sujetan también la tela original. Debido a este hecho, es probable que el reentelado anterior fuera practicado sobre el bastidor y no sobre un telar (Fig. III.2.14).

SISTEMA DE SUJECIÓN DEL SOPORTE (TEJIDO ORIGINAL Y DE REENTELADO) AL BASTIDOR.

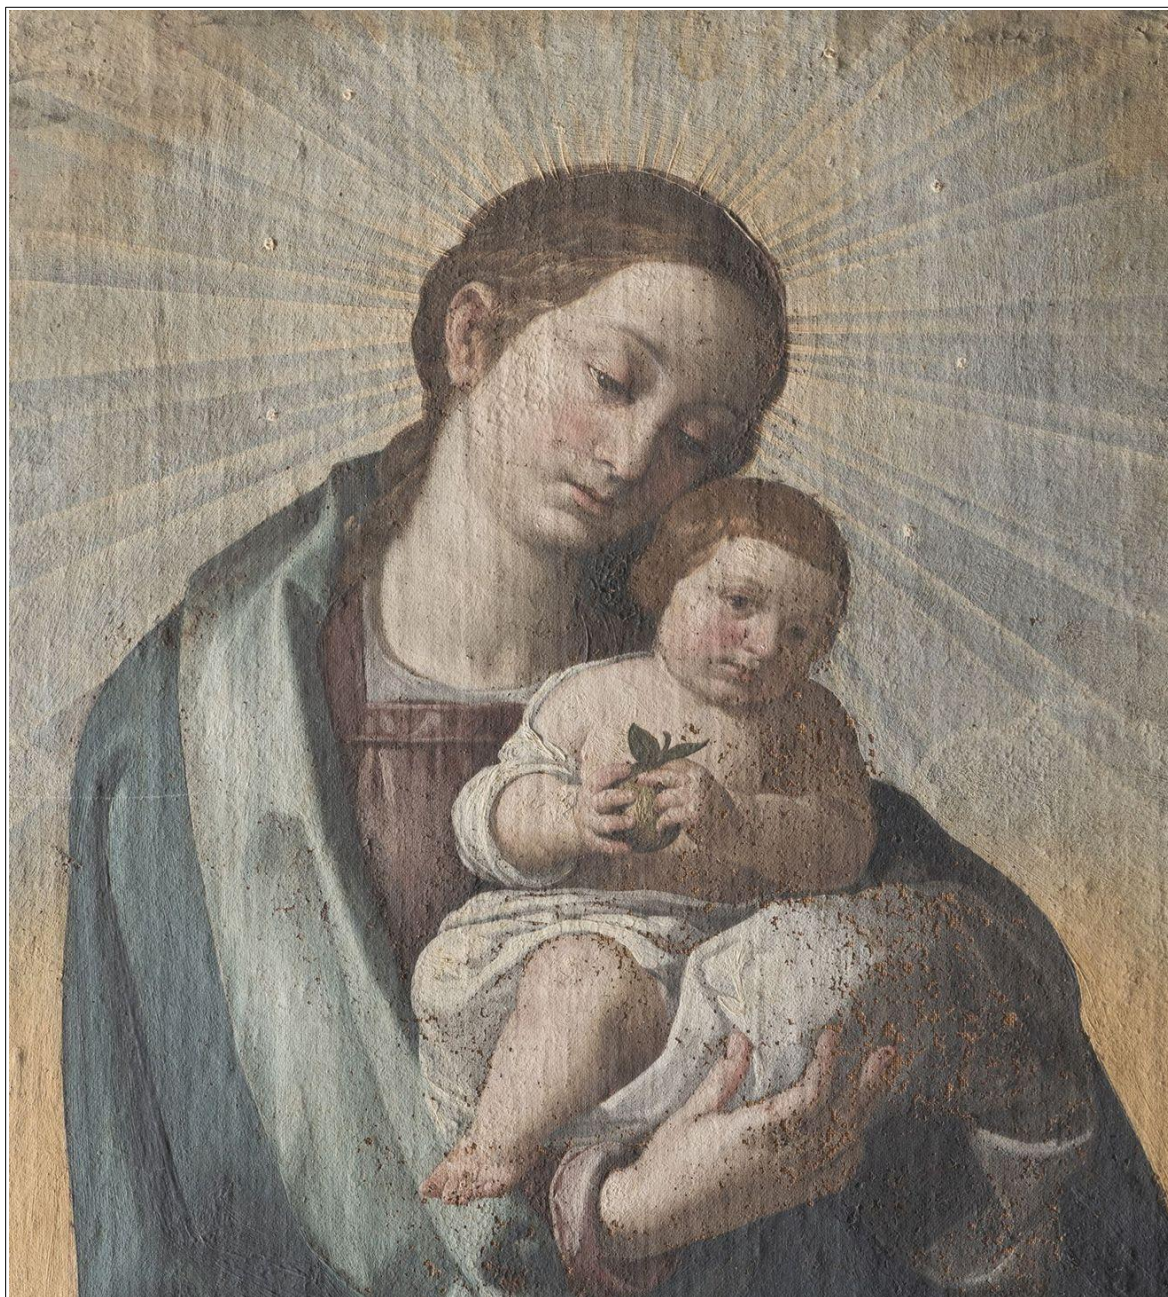
Figura III.2.17

CUARTEADO DEL ESTRATO PICTÓRICO EN RETÍCULA FINA PROVOCADO POR LA TRAMA Y LA URDIMBRE DEL TEJIDO O SOPORTE.

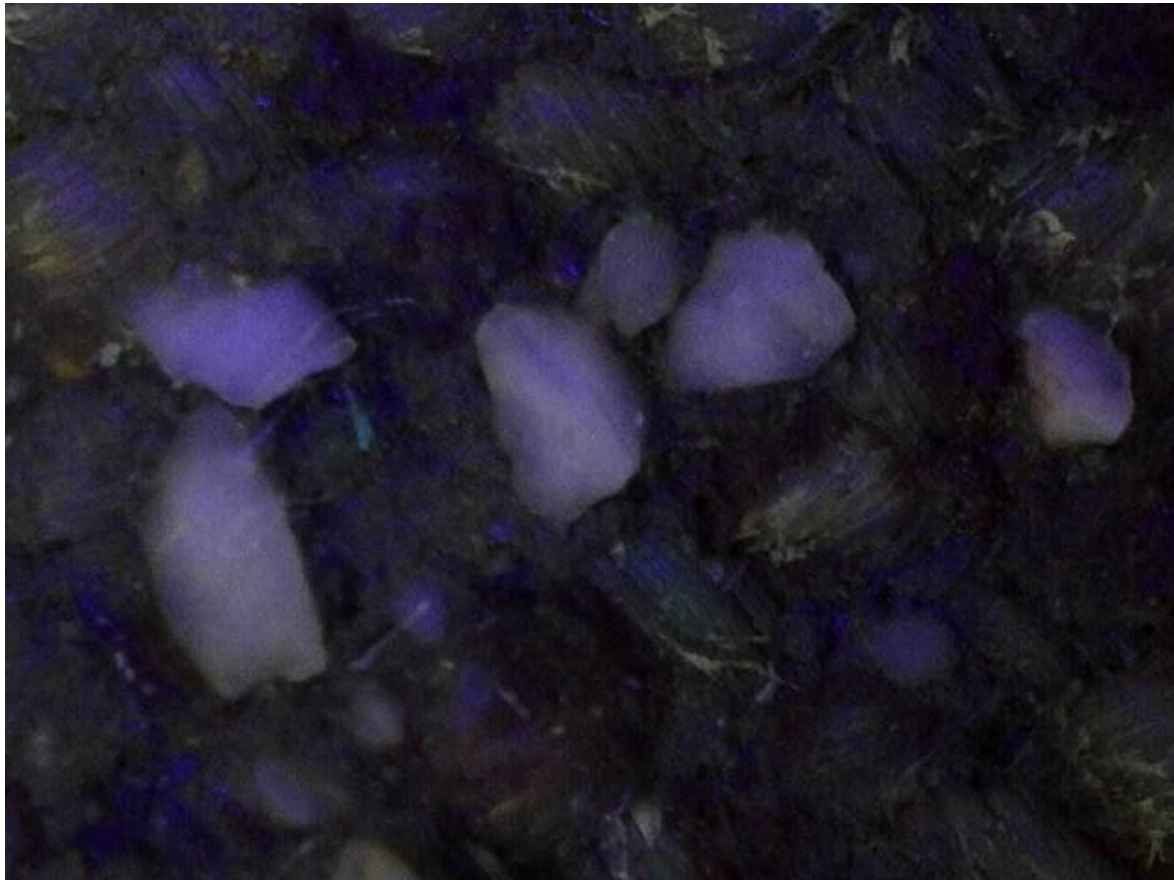
Figura III.2.18

ESTUCO ROJIZO DE INTERVENCIONES ANTERIORES LOCALIZADO EN EL BORDE INFERIOR COMPUESTO POR UNOS GRANOS DE GRAN TAMAÑO. FOTOGRAFÍA CON LUPA DIGITAL.

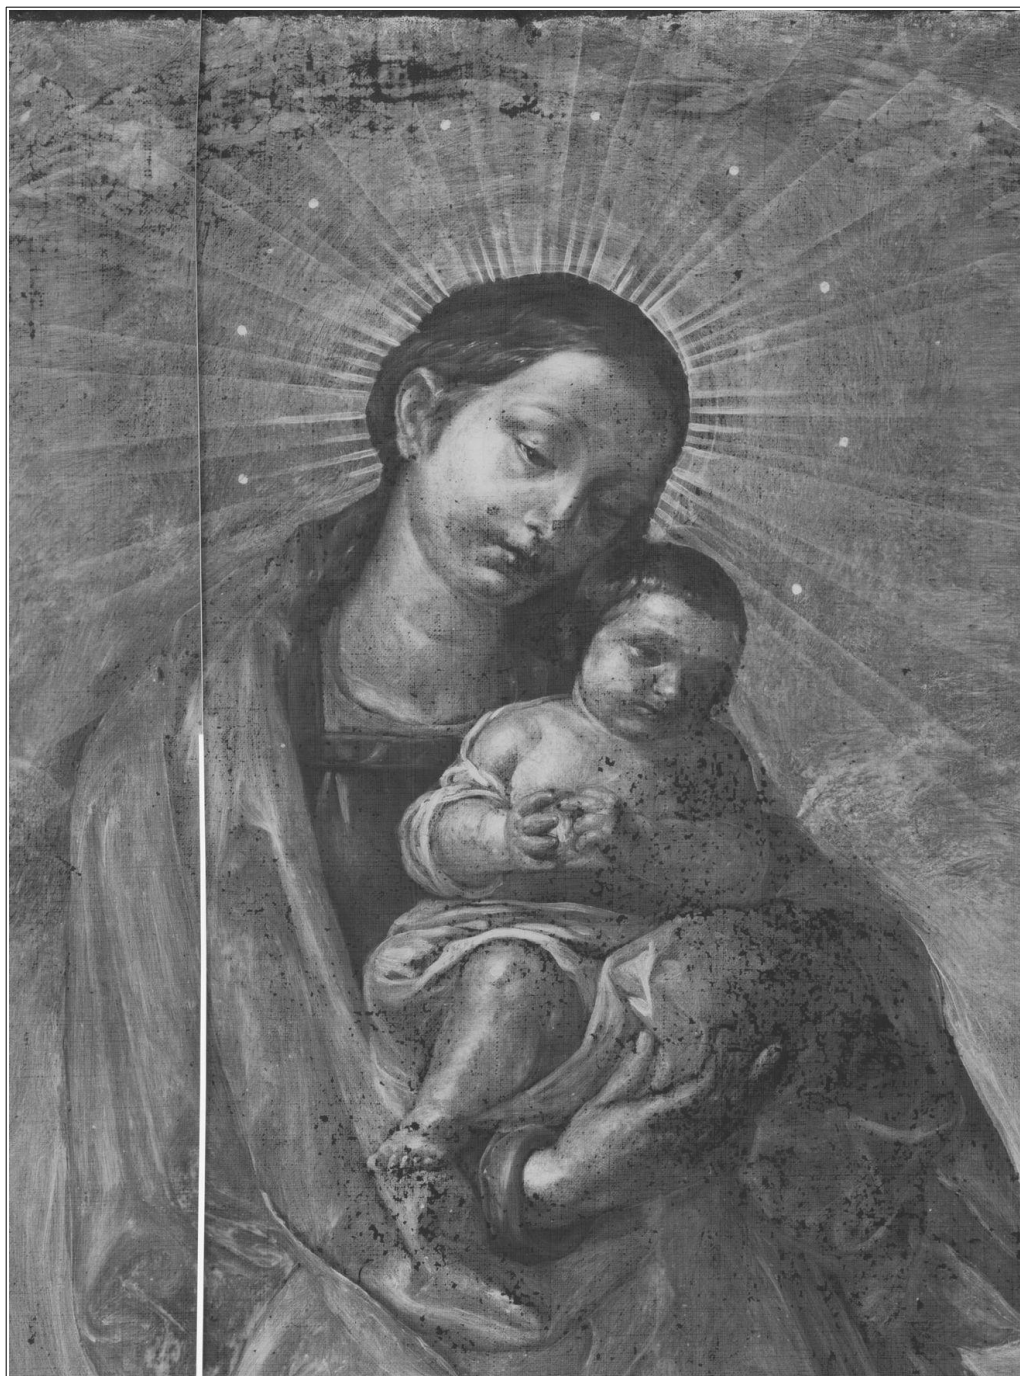
Figura III.2.19

DETALLE DEL ESTUDIO RADIOGRÁFICO EN EL QUE SE APRECIAN LAS LAGUNAS DEL ESTRATO PICTÓRICO.

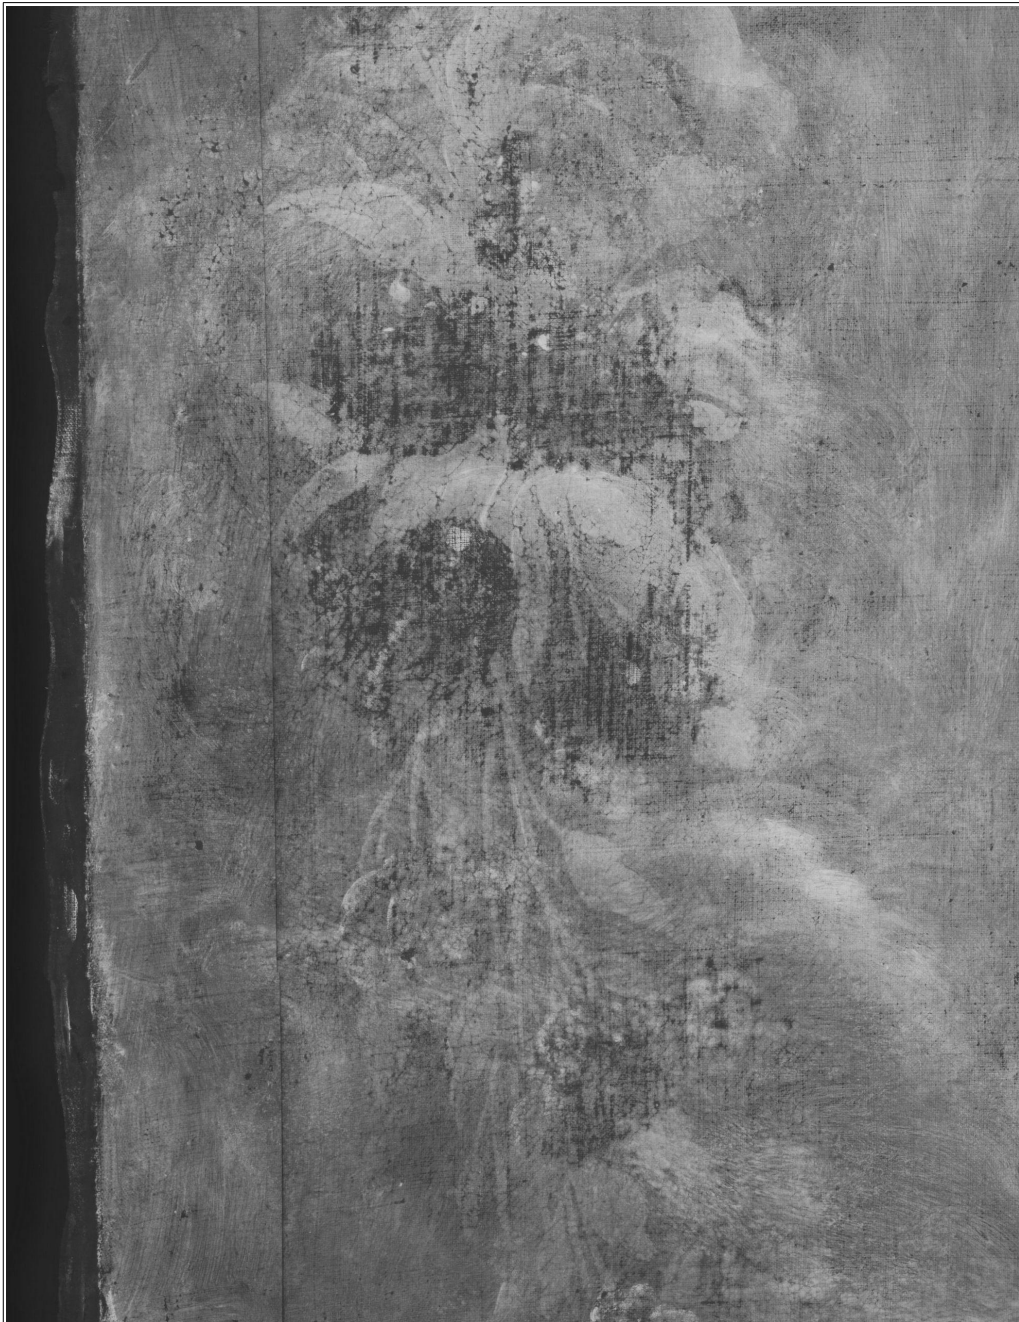
Presenta desgastes y abrasiones de la película pictórica repartidos por toda la superficie, pero especialmente en la orla de flores realizadas en una intervención anterior (Fig. III.2.23). Por el carácter de los daños, se puede deducir que en algún momento de la vida material de la obra, esta orla, bien porque pudieron pensar que no era original o bien porque no fuera del gusto de la época, sufrió un intento de eliminación, llegando incluso a utilizar algún tipo de herramienta u objeto devastador como puede apreciarse en las radiografías por los surcos paralelos que pueden observarse en dichas zonas (Fig. III.2.24). Posteriormente fue cubierta por un basto repinte, grueso y burdo, con la misma intencionalidad anterior, ocultar la orla de flores (Fig. III.2.25). Esta acción ha provocado que se encontrase en un estado muy deficiente, con grandes abrasiones, desgastes y faltas (en algunas zonas de todos los estratos pictóricos y en otras solo de película pictórica). También aparecen repintes en todo el cielo, en el manto azul, en el ropaje rosado en la zona de la falda, en el amarillo ocre del sol, en los ángulos superiores y en todo el borde inferior (Fig. III.2.26).

ESTUDIO RADIOGRÁFICO: DESGASTES Y ABRASIONES DEL ESTRATO PICTÓRICO.

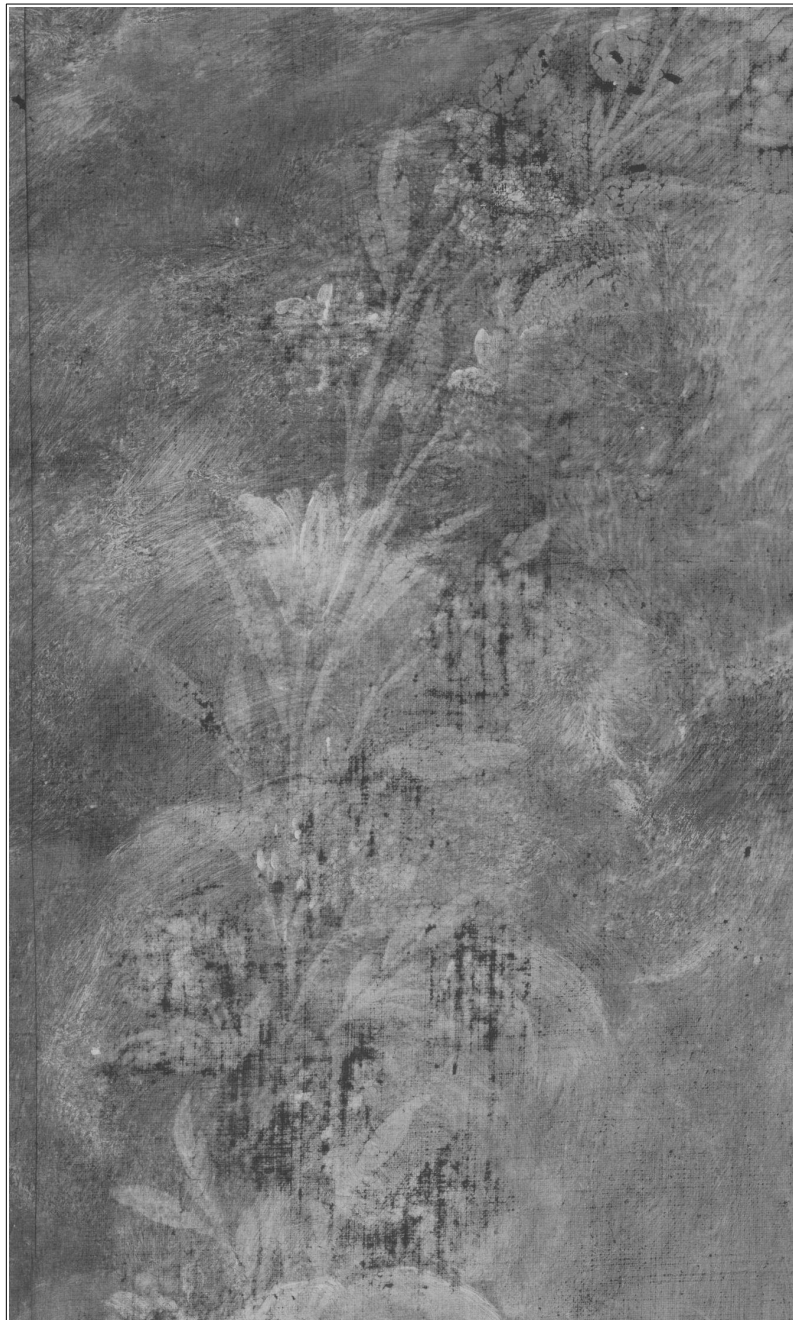
Figura III.2.24

ESTUDIO RADIOGRÁFICO: ABRASIONES DEL ESTRATO PICTÓRICO PRODUCIDAS EN UN INTENTO DE ELIMINACIÓN DE LA ORLA DE FLORES.

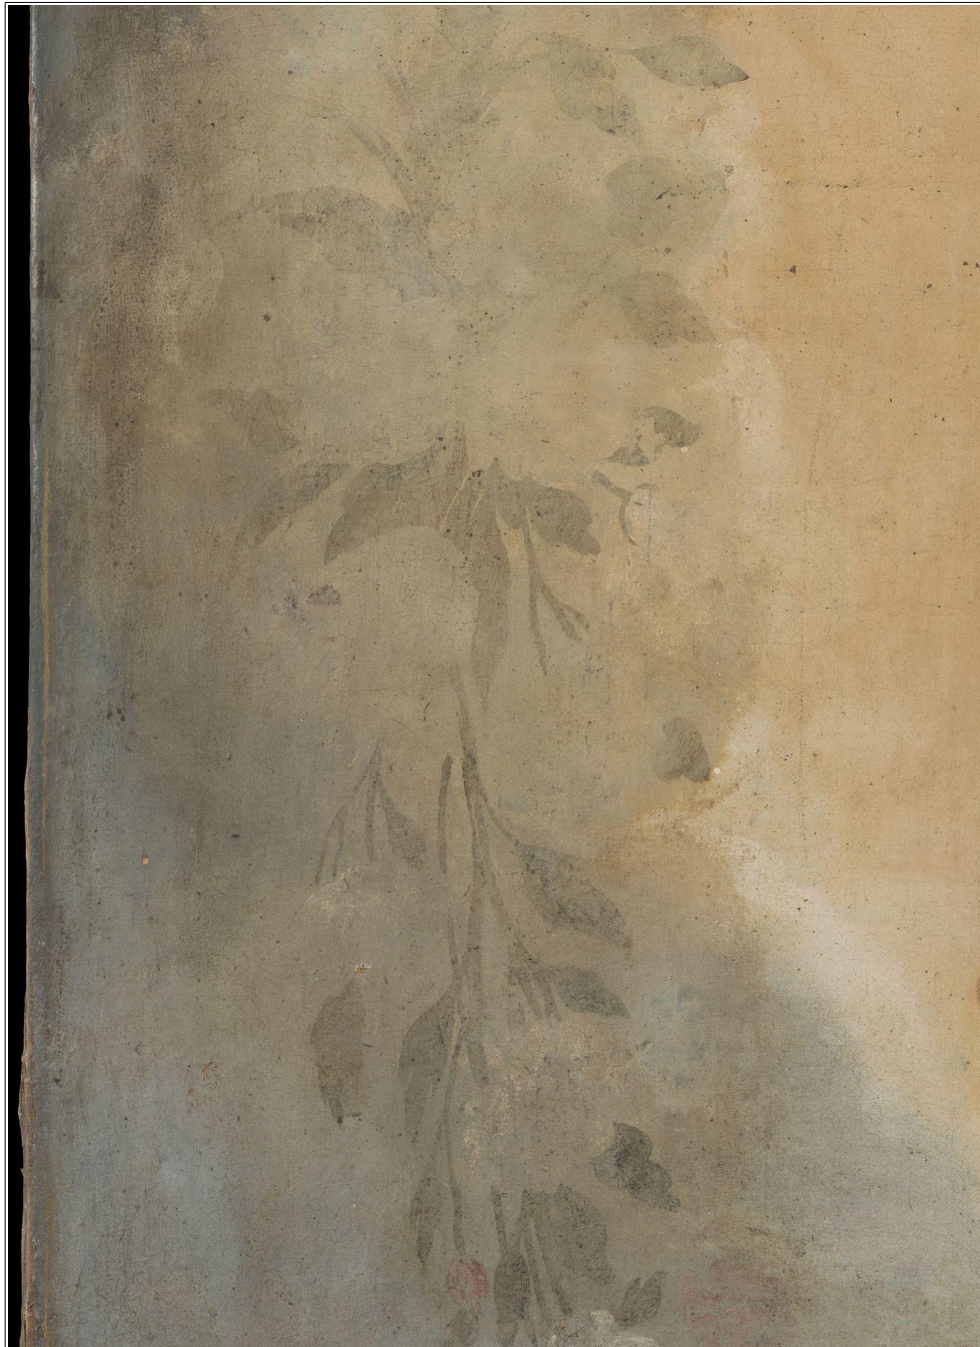
Figura III.2.25

REPINTES SOBRE LA ORLA DE FLORES.

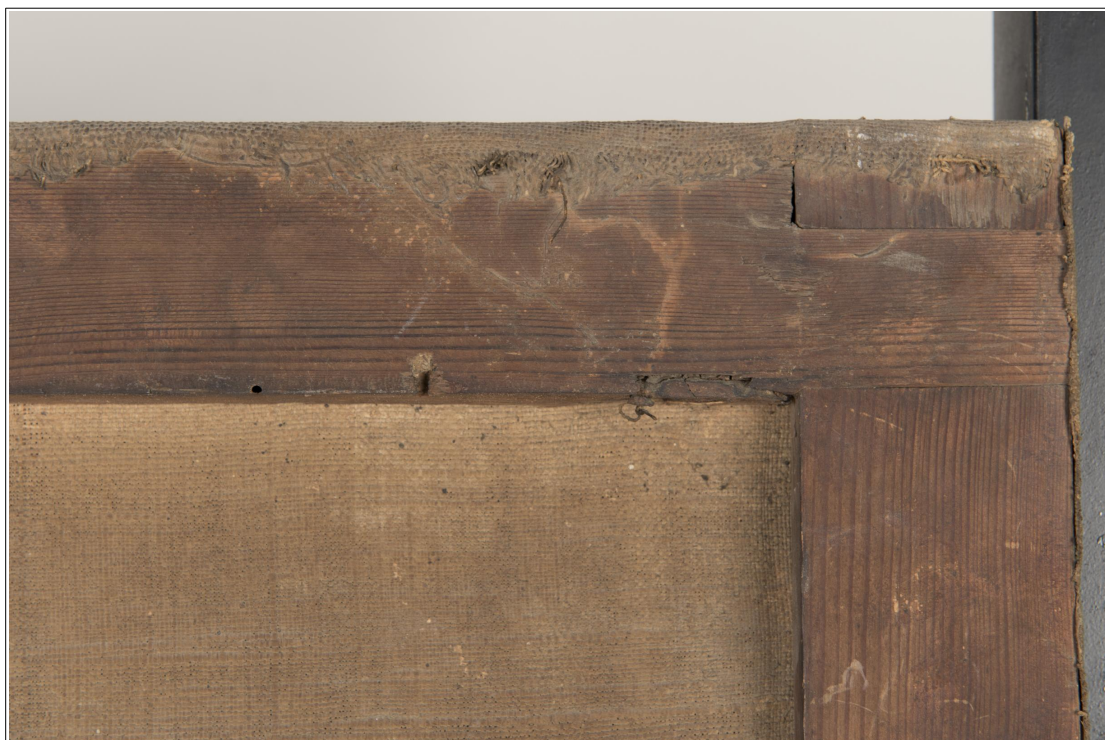
Figura 1

BASTIDOR. ATAQUE DE INSECTOS XILÓFAGOS Y CARENIA DE SISTEMA DE EXPANSIÓN.

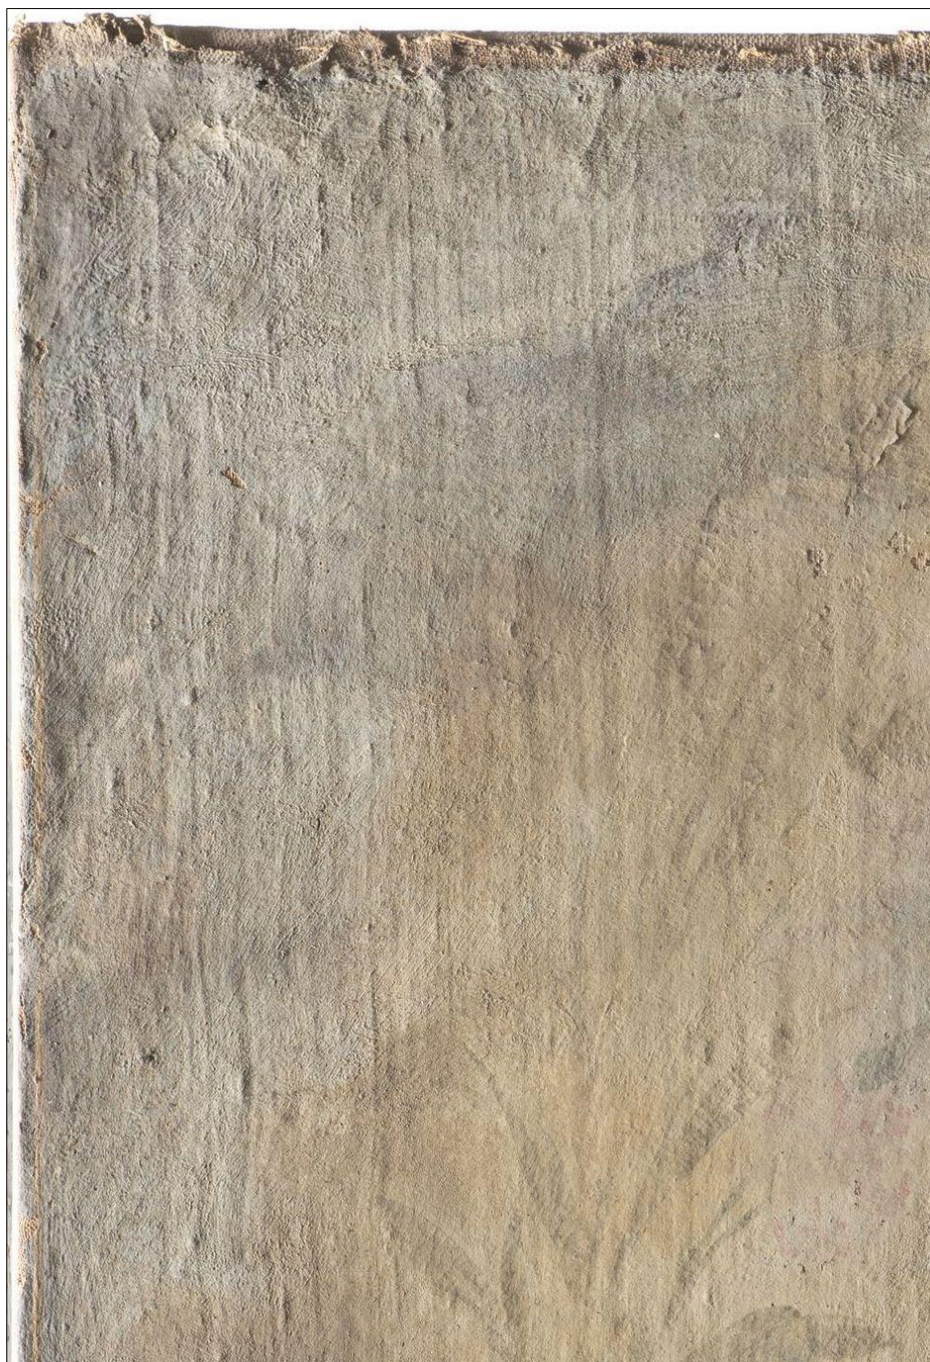
Figura 2

FALTA DE ADHERENCIA PARCIAL DE LA TELA ORIGINAL CON LA TELA DE REENTELADO .

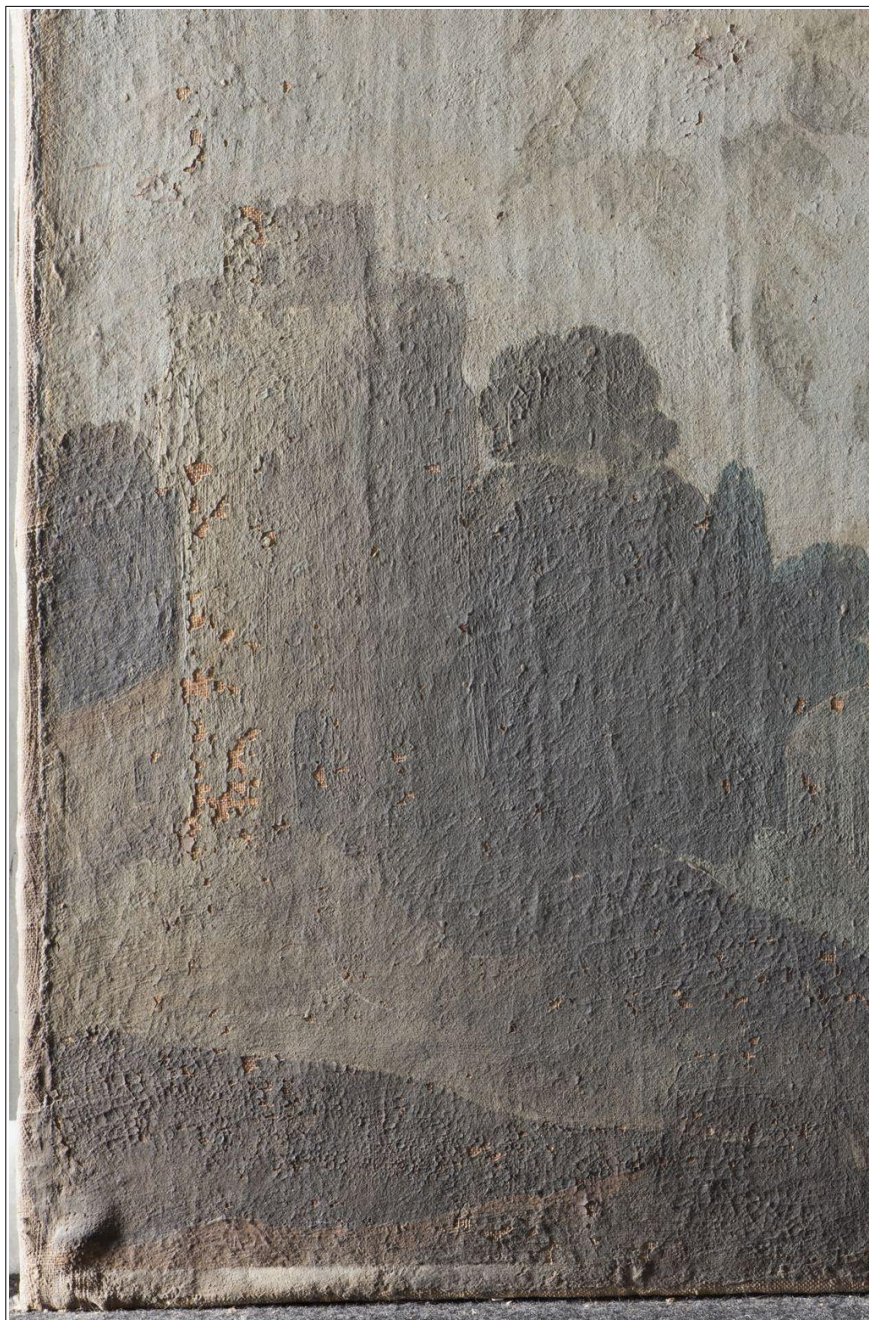
Figura 3

PÉRDIDA DE LA FUNCIONALIDAD DEL REENTELADO PROVOCANDO CUARTEADOS PRONUNCIADOS Y LEVANTAMIENTOS DEL ESTRATO PICTÓRICO.

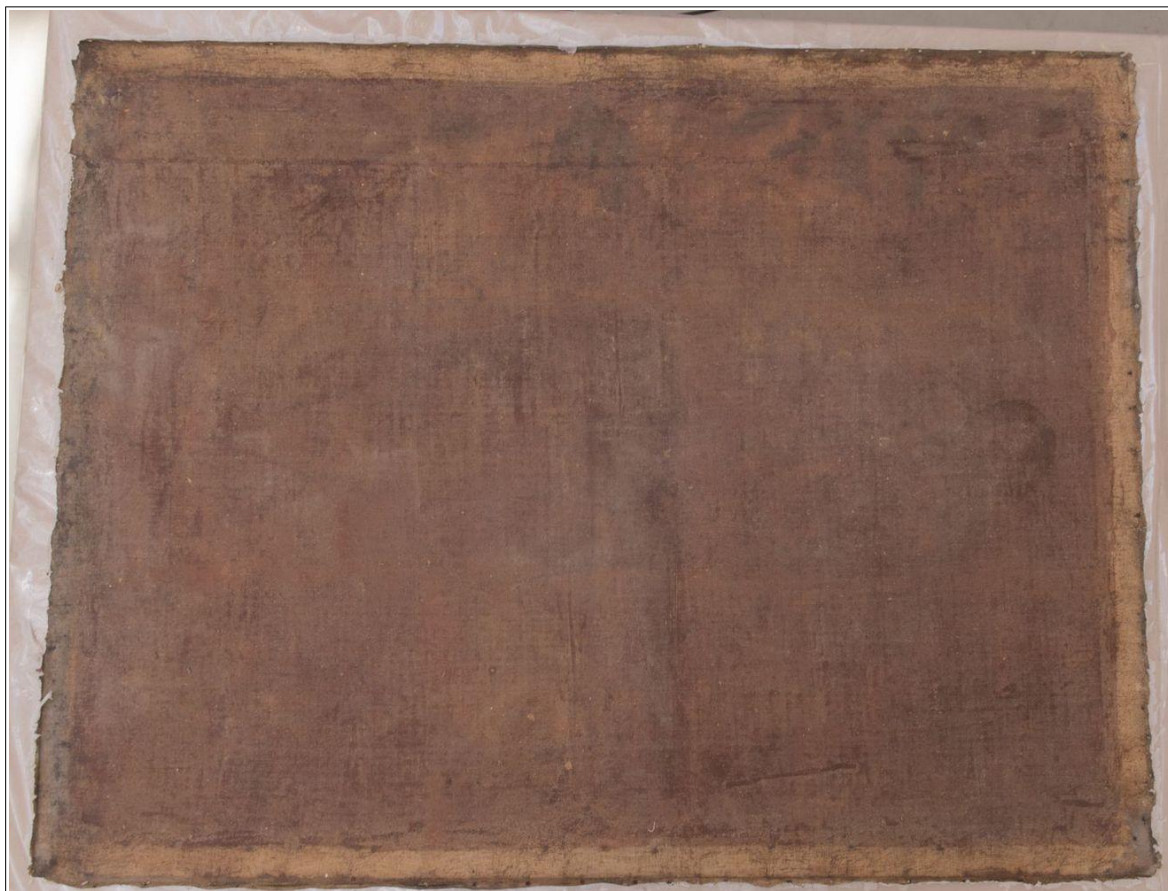
Figura 4

CAPA ROJIZA DEL REVERSO, REALIZADA EN UNA INTERVENCIÓN ANTERIOR, EN LA QUE SE CONSTATA QUE LOS LARGUEROS DEL BASTIDOR ORIGINAL ERAN MAS ESTRECHOS QUE EL BASTIDOR EN EL QUE ESTABA MONTADA LA OBRA.

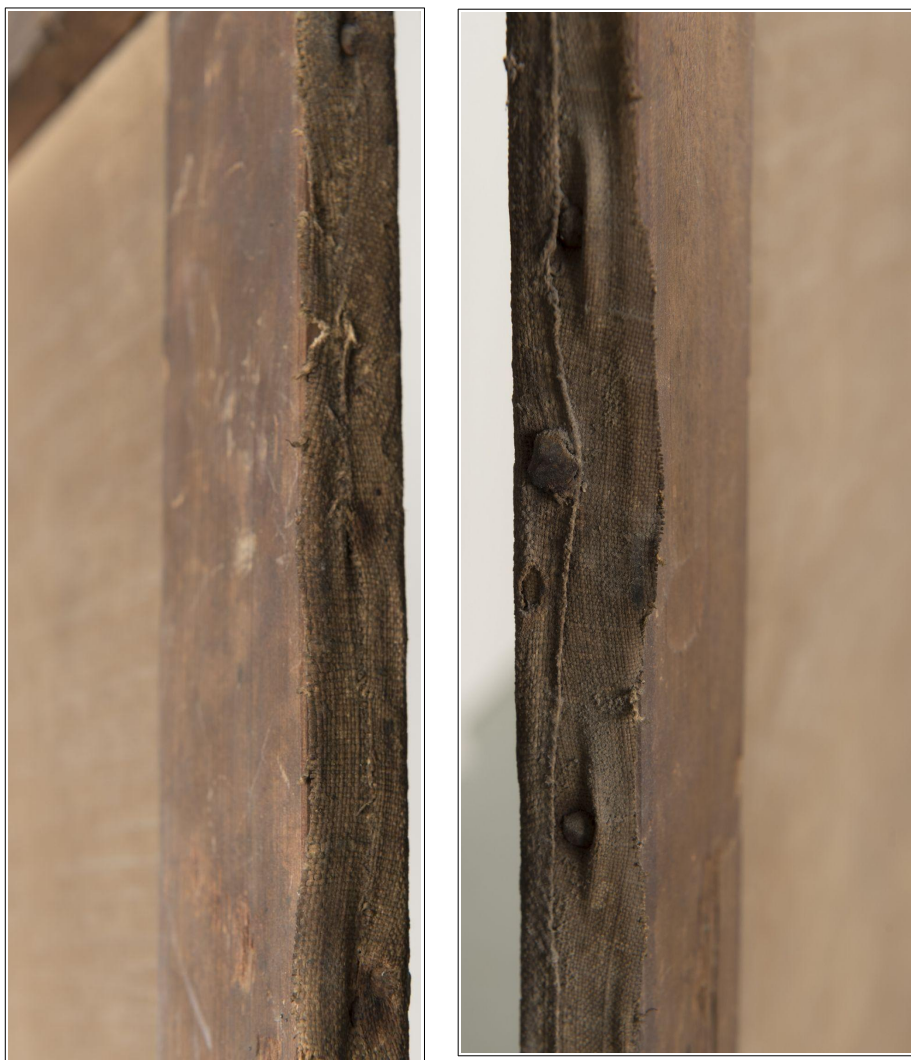
Figura 5

La obra se encontraba sujeta al bastidor con clavos de cabeza redonda de un cm aproximadamente de longitud que habían oxidado y provocado, tanto en la tela original como en la de reentelado, roturas desgarras y degradación de la fibra textil (Fig. 2.14) (Fig. 5 ).

LA OBRA SE ENCONTRABA SUJETA AL BASTIDOR CON CLAVOS DE CABEZA REDONDA DE UN CM APROXIMADAMENTE DE LONGITUD QUE HABÍAN OXIDADO Y PROVOCADO, TANTO EN LA TELA ORIGINAL COMO EN LA DE REENTELADO, ROTURAS, DESGARROS Y DEGRADACIÓN DE LA FIBRA TEXTIL.

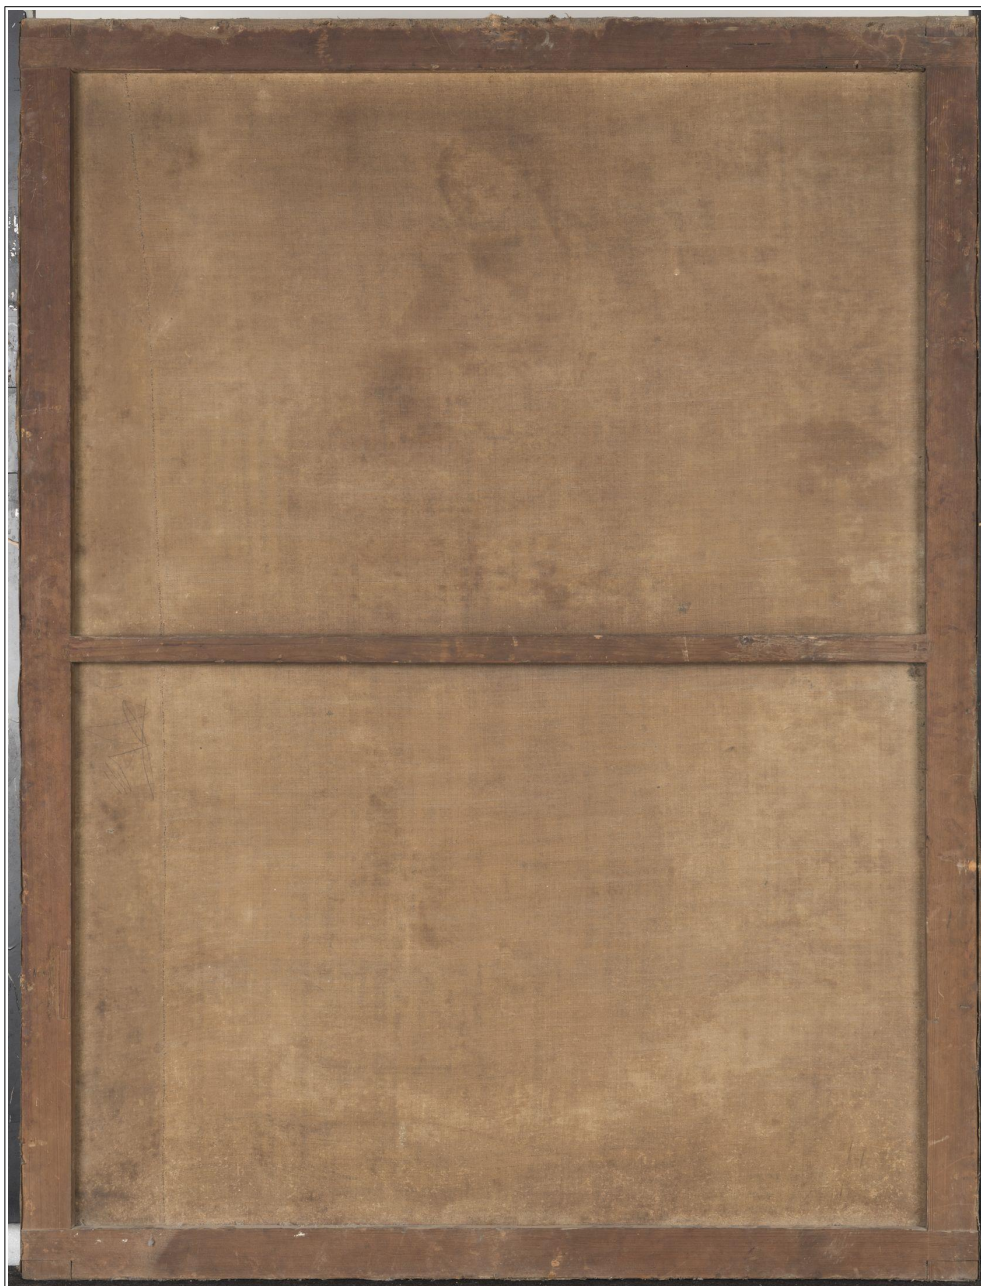
Figura 6

MANCHAS DE COLOR PARDO, EN EL REVERSO COINCIDENTES CON LA CABEZA DE LA VIRGEN Y EL NIÑO. ÉSTO ES DEBIDO A LIMPIEZAS QUE HA SUFRIDO EN INTERVENCIONES ANTERIORES.

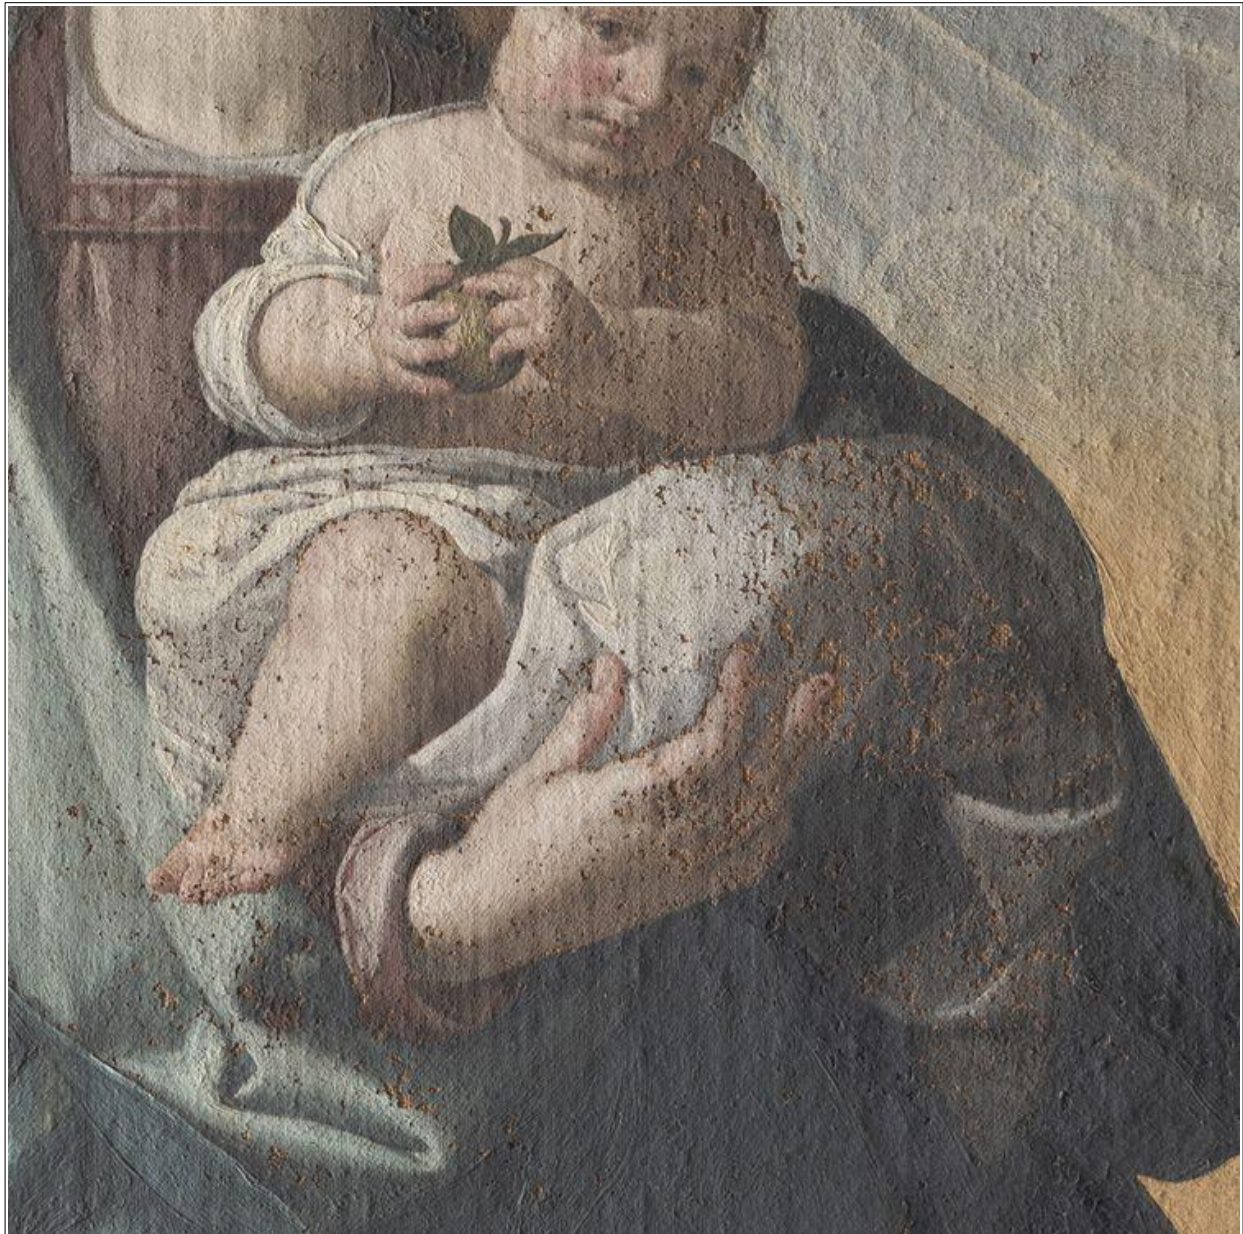
Figura 7

LA FALTA DE ADHESIÓN ENTRE LAS TELAS HABÍA PROVOCADO TENSIONES QUE AFECTABAN AL CONJUNTO ESTRATIGRÁFICO DE LA PINTURA A TRAVÉS DE CUARTEADOS PRONUNCIADOS Y LEVANTAMIENTOS DEL ESTRATO PICTÓRICO, EN FORMA DE CAZOLETAS, QUE ANTE LA ADHESIVIDAD BASTANTE DÉBIL AL SOPORTE SE ENCONTRABAN CON PELIGRO GRAVE DE DESPRENDIMIENTO POR MOVIMIENTOS Y VIBRACIONES DEL MISMO.

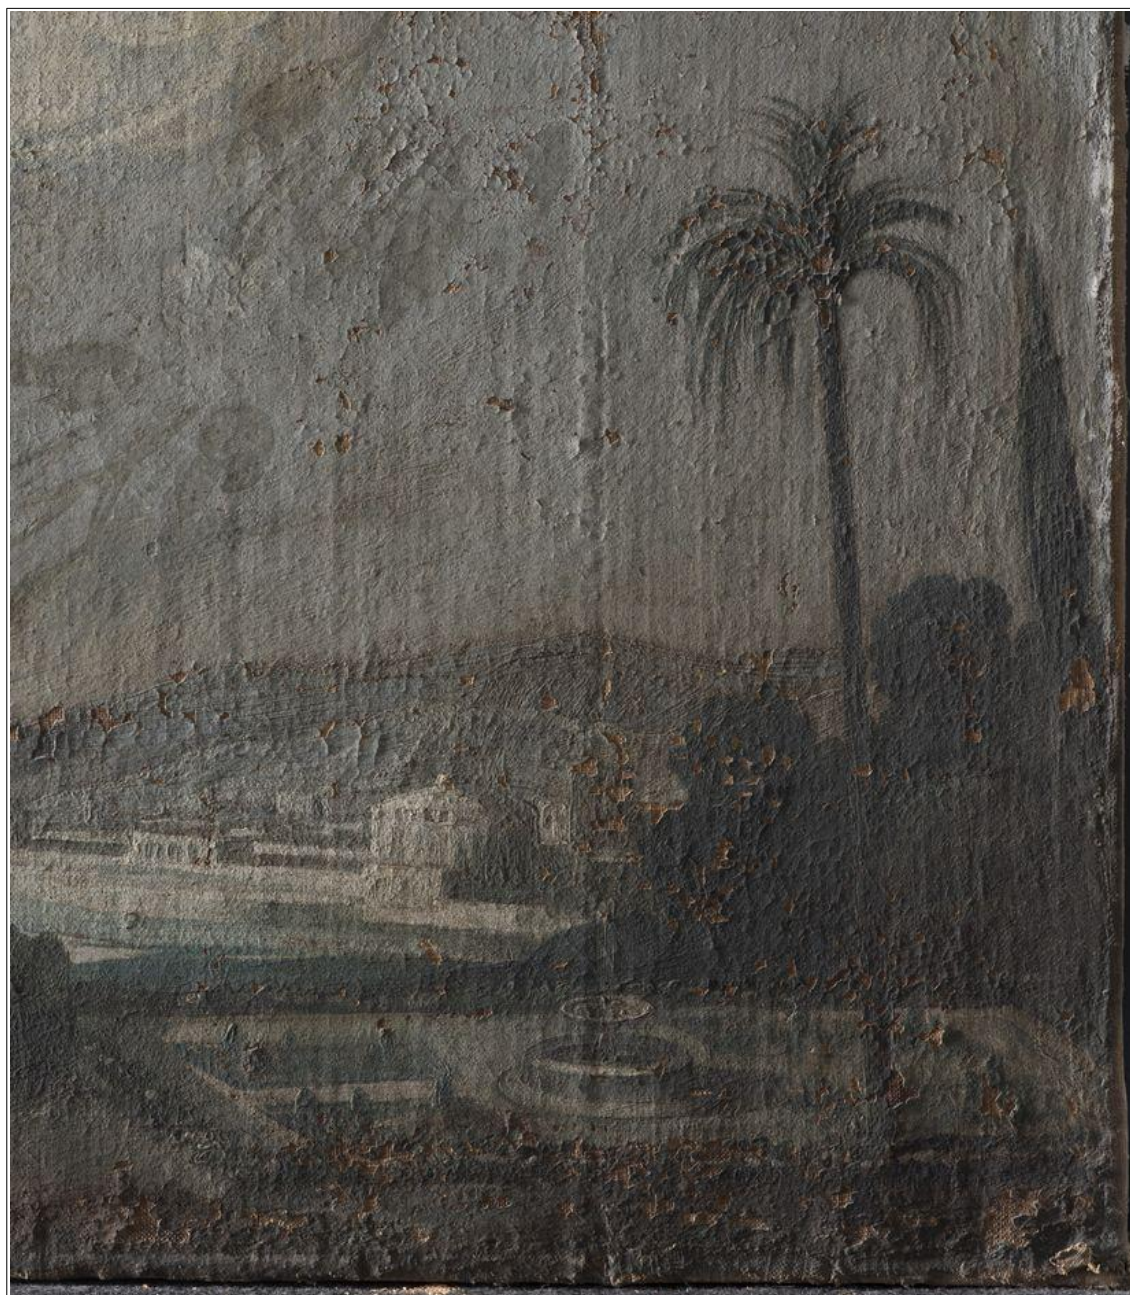
Figura 8

Presentaba lagunas o pérdidas que se concentran en 3 de los 4 ángulos (el menos deteriorado es el izquierdo superior) (Fig. 8 ) así como en la parte inferior en el manto azul, en sus zonas más oscuras, en la túnica de la Virgen en su parte inferior, en el paño blanco que envuelve al Niño, en las carnaciones sobre todo del Niño y la mano de la Virgen (Fig. 9 ) y por toda la orla de flores. El resto de lagunas se encuentran diseminadas por toda la superficie y en general con adhesión débil.

IMAGEN CON LUZ RASANTE EN LA QUE SE APRECIAN LAS LAGUNAS O PÉRDIDAS DEL ESTRATO PICTÓRICO.
