## Memoria final de Intervención

Inmaculada Concepción con el Niño Jesús

Pintura sobre lienzo

Parroquia de Santa María Magdalena. Sevilla

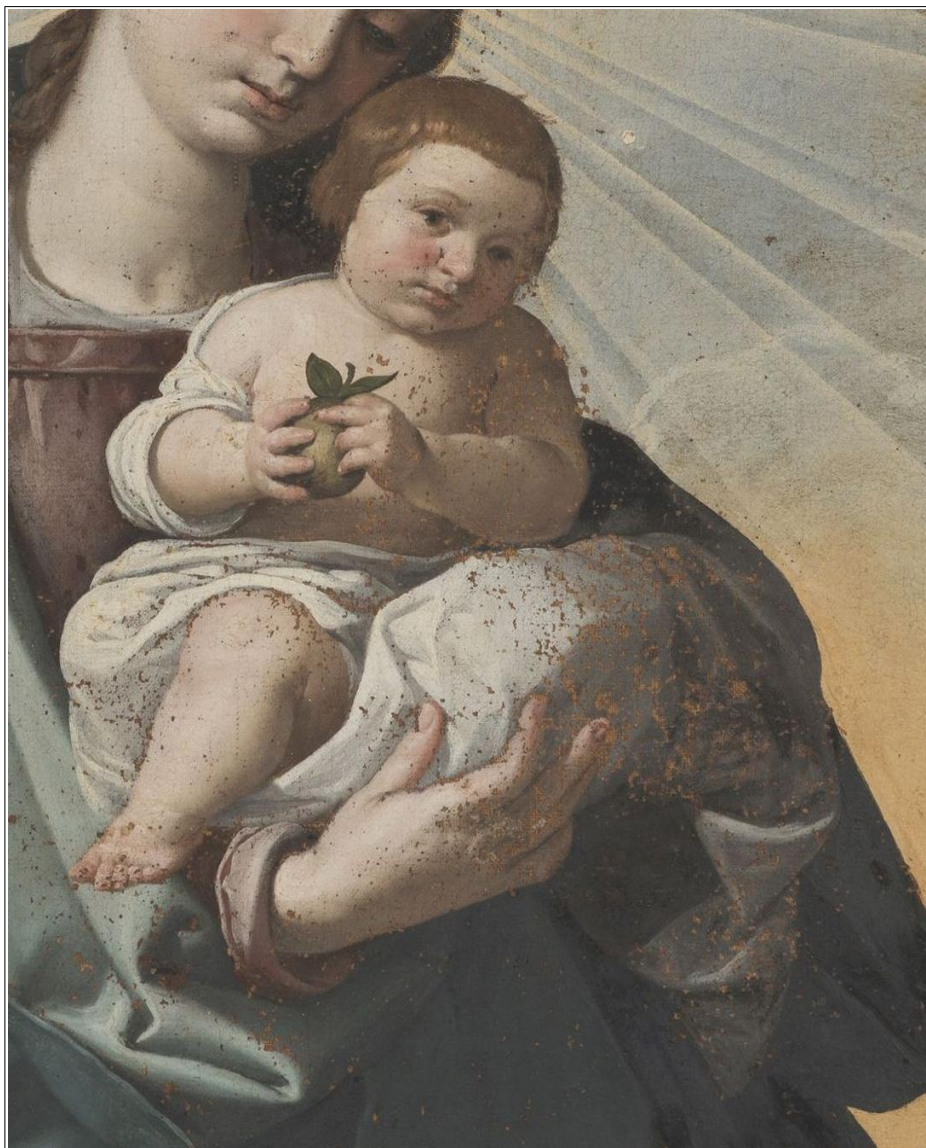
Figura 9

LAGUNAS O PÉRDIDAS DE POLICROMÍA.

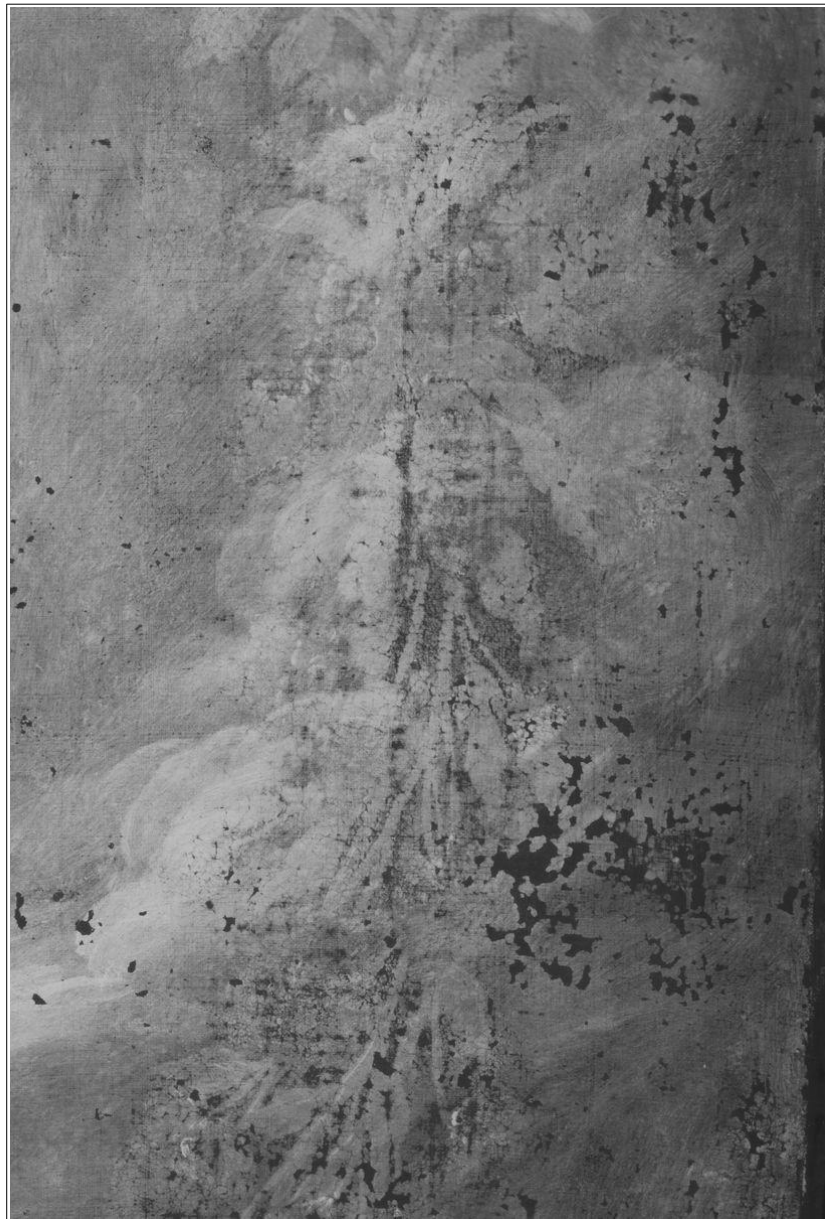
Figura 10

EL ESTUDIO RADIOGRÁFICO PUSO DE MANIFIESTO GRAN CANTIDAD DE PEQUEÑAS PÉRDIDAS DEL CONJUNTO ESTRATIGRÁFICO QUE NO SE APRECIABAN A SIMPLE VISTA Y COINCIDÍAN CON LAS ZONAS DE REPINTES

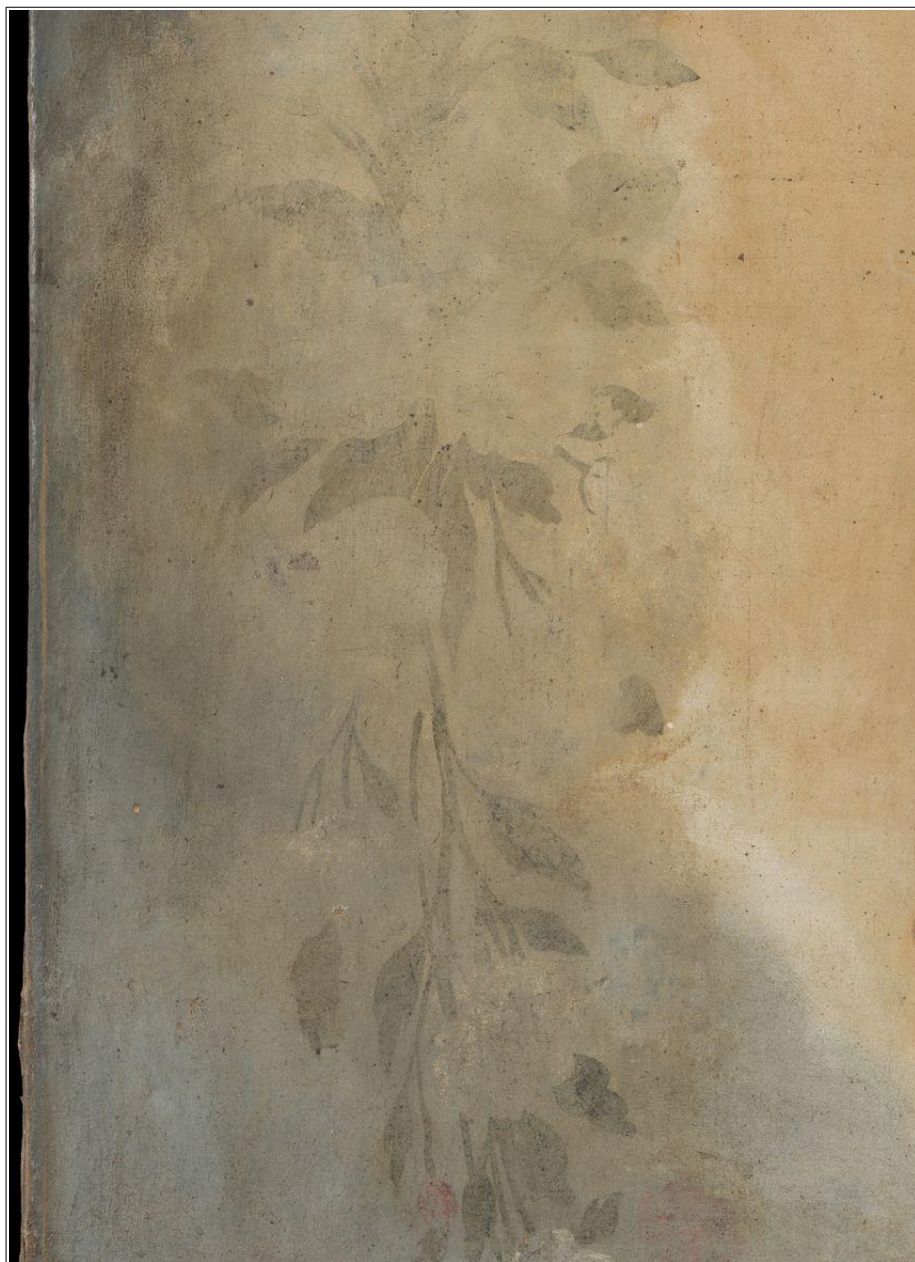
Figura 11

LA ALTERACIÓN CROMÁTICA QUE SE OBSERVABA EN DISTINTAS ZONAS, ESTABA OCASIONADA POR VARIOS MOTIVOS. EN PRIMER LUGAR, POR SU OXIDACIÓN, AL ESTAR EXPUESTO A LA LUZ VISIBLE Y U.V. EN SEGUNDO LUGAR, EN LOS INNUMERABLES REPINTES DE INTERVENCIONES ANTERIORES DE DISTINTAS ÉPOCAS, QUE DESBORDABAN LAS PÉRDIDAS DE ESTRATO Y CUBRÍAN GRAN PARTE DEL COLOR ORIGINAL.

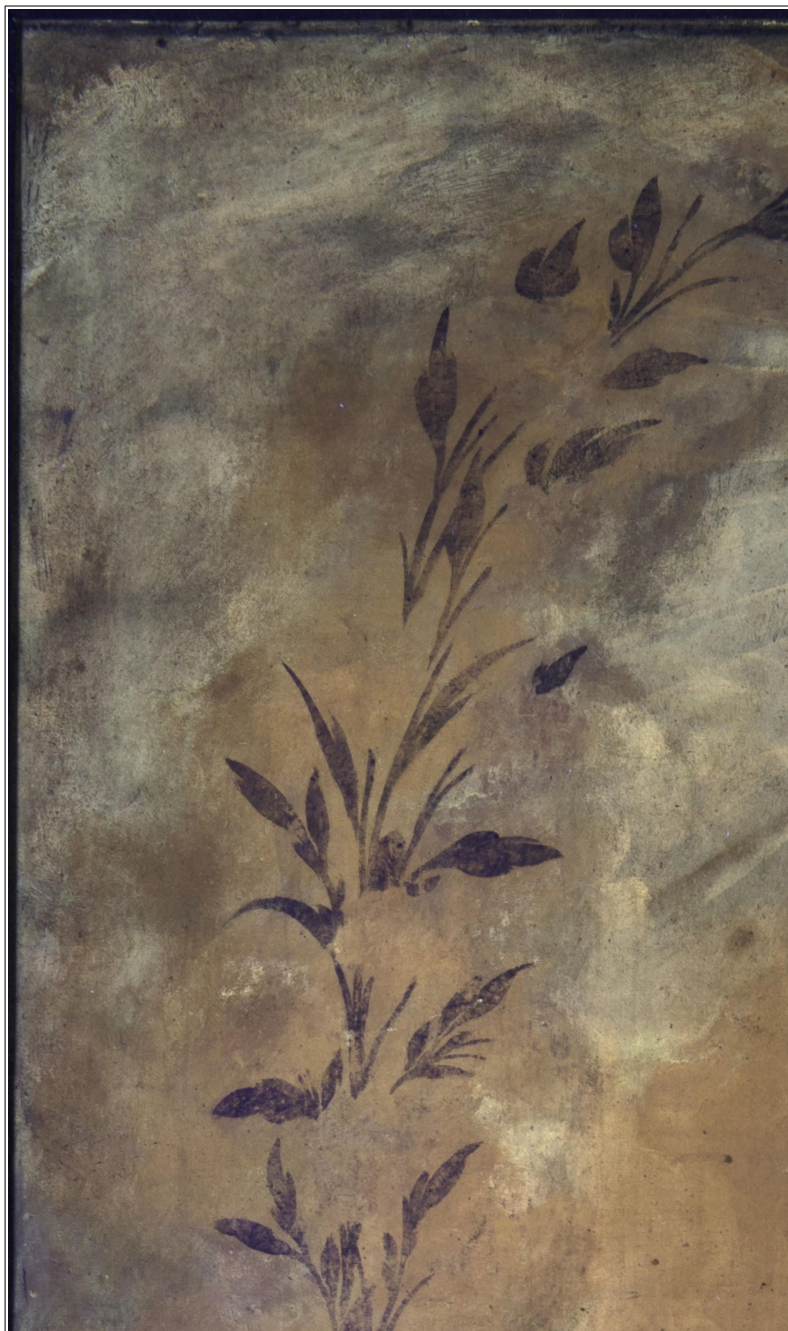
Figura 12

DETALLE DE IMAGEN POR FLUORESCENCIA U.V. DONDE PUEDEN APRECIARSE LOS REPINTES EN LA ZONA DEL CIELO Y ORLA DE FLORES.

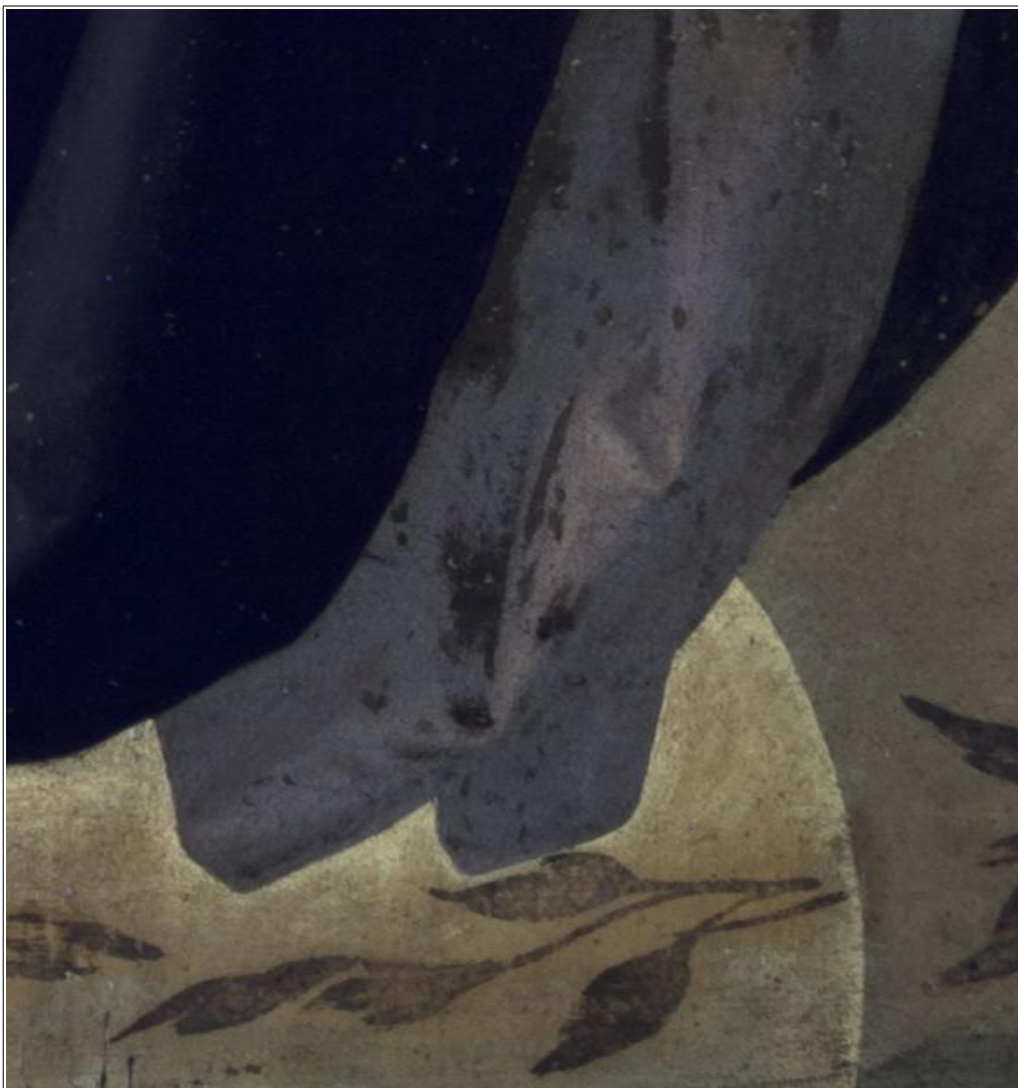
Figura 13

DETALLE DE IMAGEN POR FLUORESCENCIA U.V. DONDE PUEDEN APRECIARSE LOS REPINTES EN EL ROPAJE ROSADO.

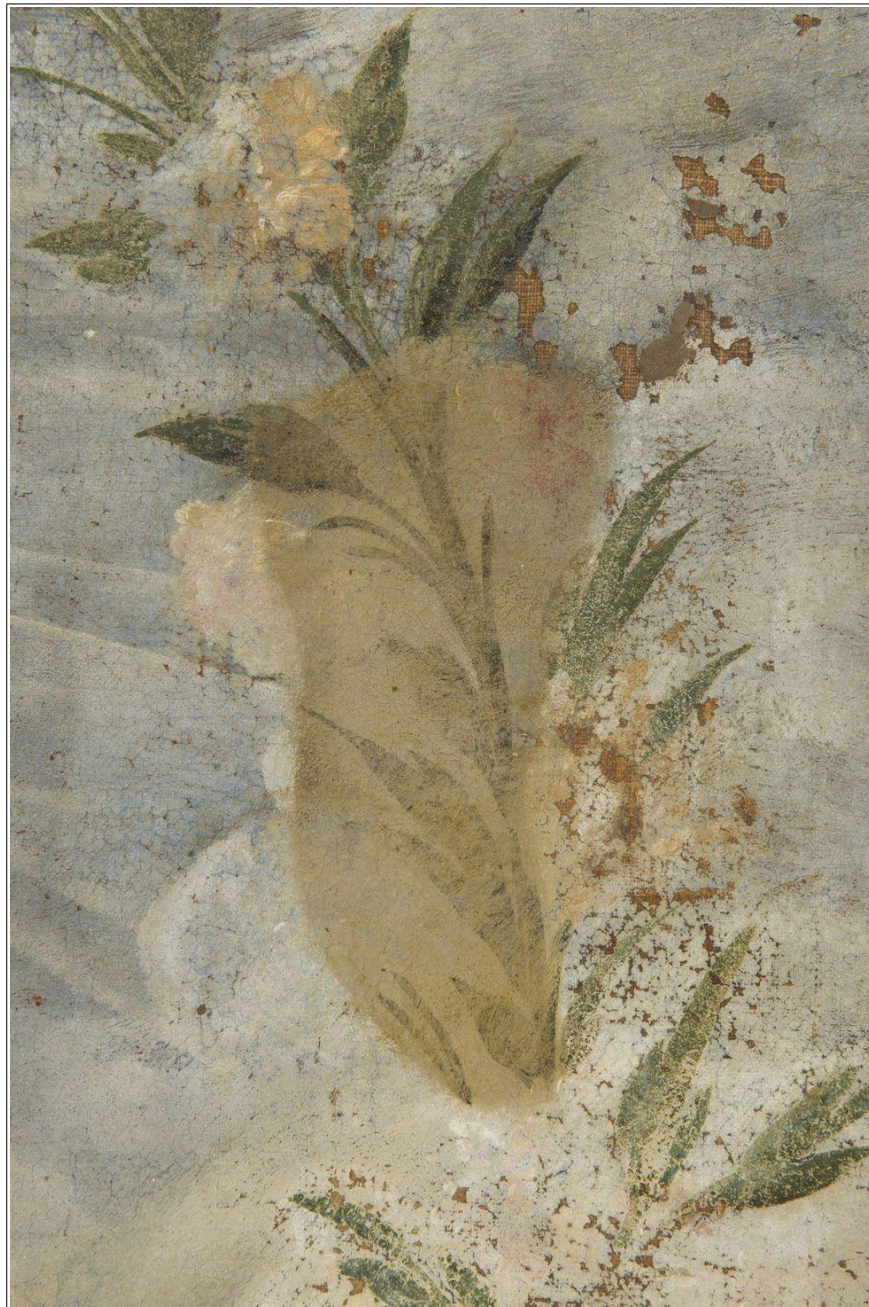
Figura VI.1.5

LEVANTAMIENTOS DE REPINTES EN LA ZONA DE LA ORLA DE FLORES.

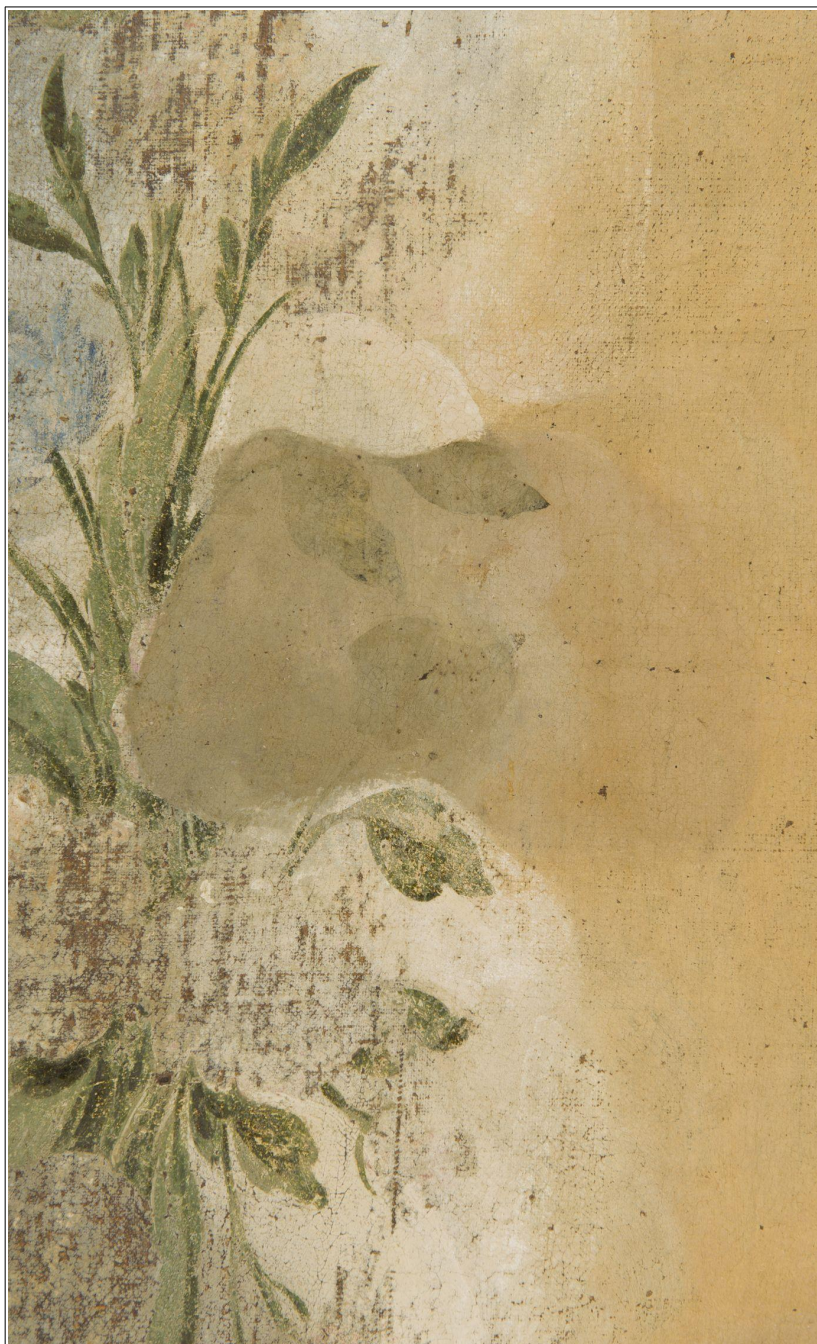
Figura VI.1.6

LEVANTAMIENTOS DE REPINTES EN LA ZONA DE LA ORLA DE FLORES.

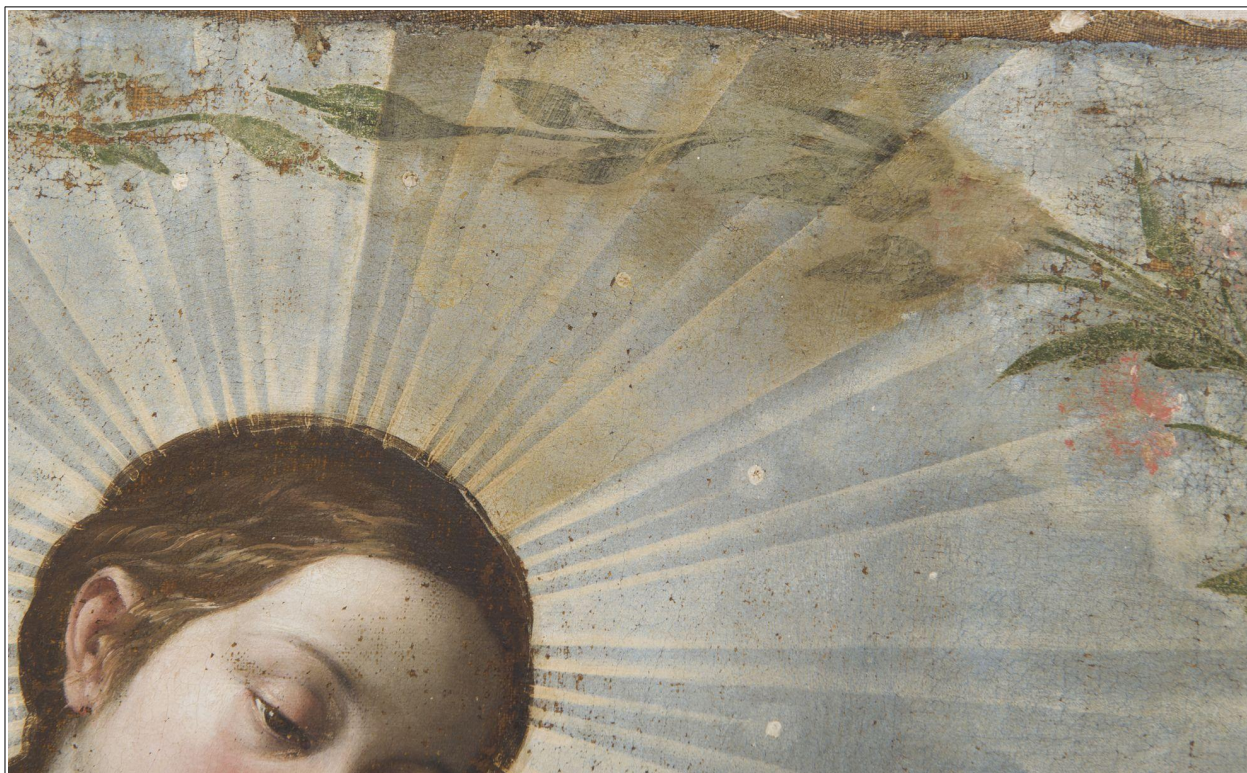
Figura VI.1.7

TESTIGOS DE SUCIEDAD, BARNIZ OXIDADO Y REPINTES EN LA ZONA DEL CIELO.

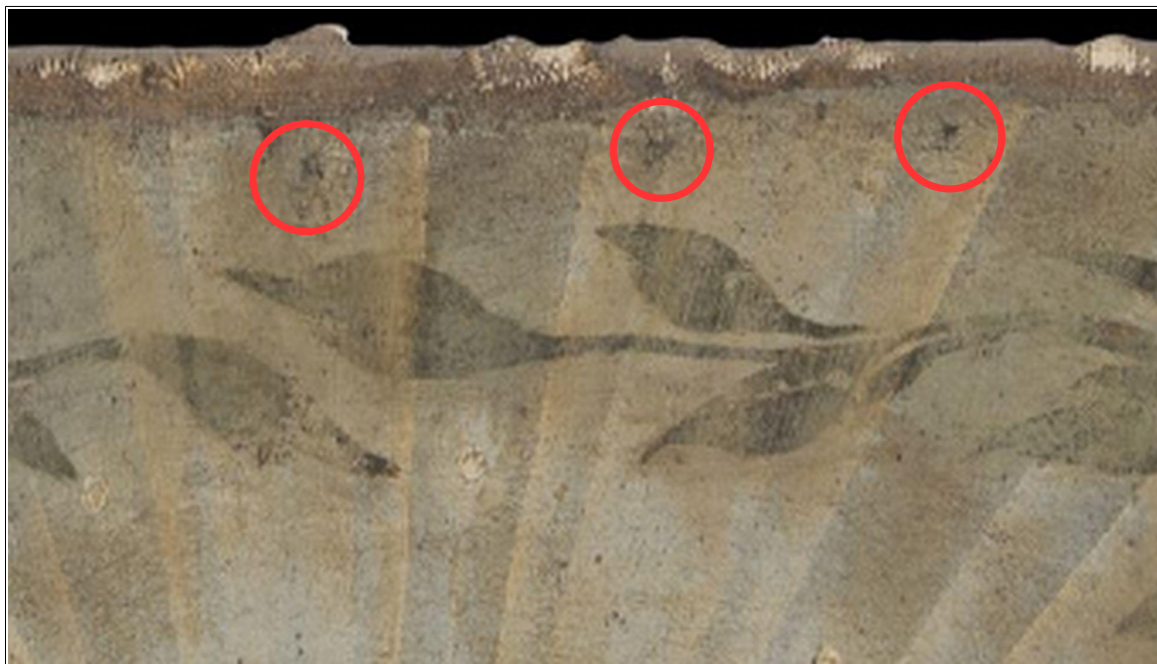
Figura VI.1.9

ESTUCOS GRISÁCEOS DE INTERVENCIÓN ANTERIOR PARA CUBRIR LOS AGUJEROS PROVOCADOS POR LOS CLAVOS COLOCADOS POR EL ANVERSO DE LA OBRA.
