## MEMORIA FINAL DE INTERVENCIÓN.

### “Las Siete Obras de Misericordia Corporales”

### Sanlúcar de Barrameda

Atribuido a Frans Francken II (1581-1642)

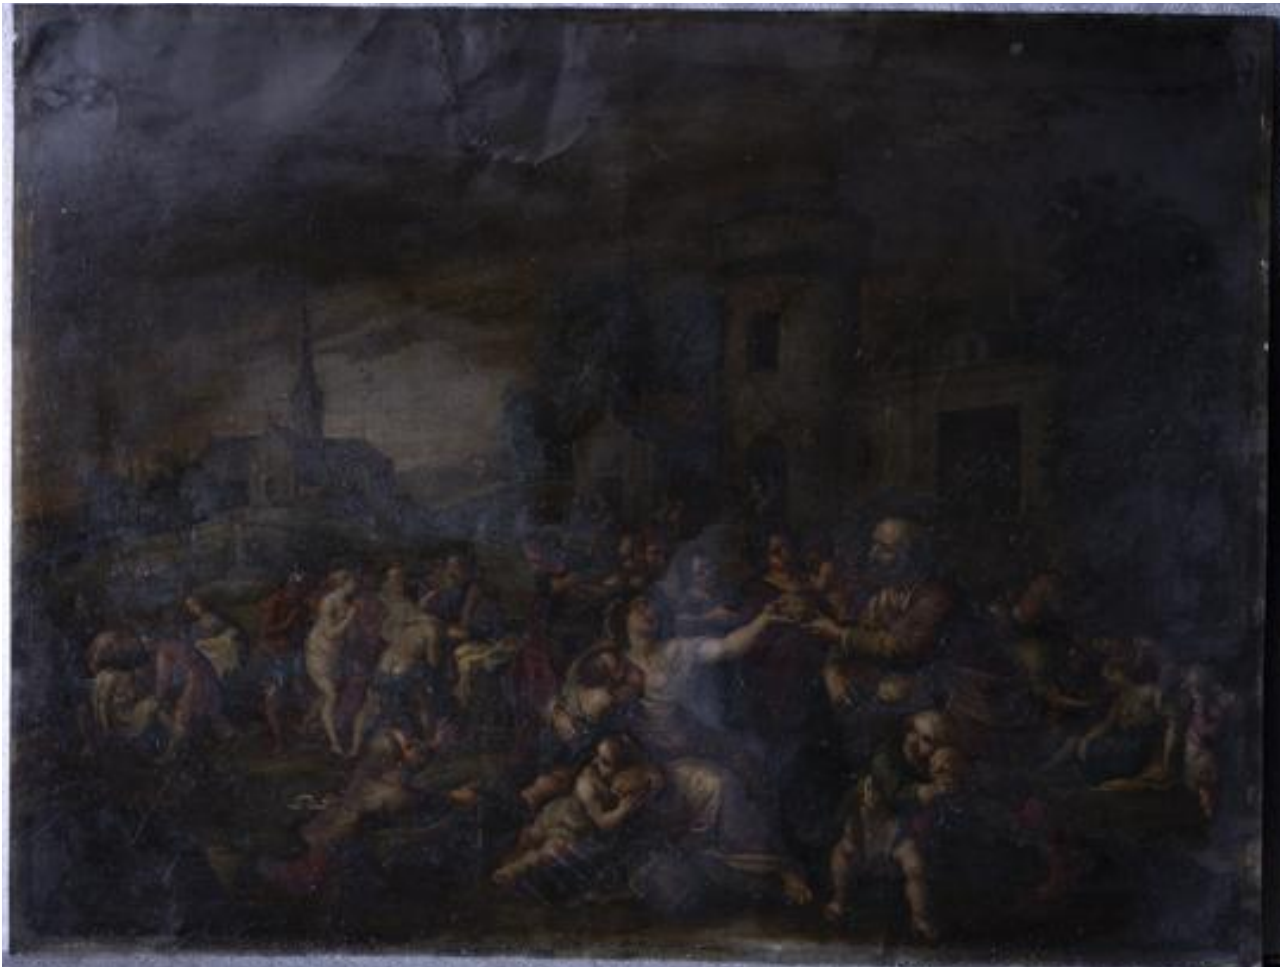
Figura IV.2.1

ESTUDIO CON LUZ RASANTE EN EL QUE SE APRECIAN LAS DEFORMACIONES DEL SOPORTE.

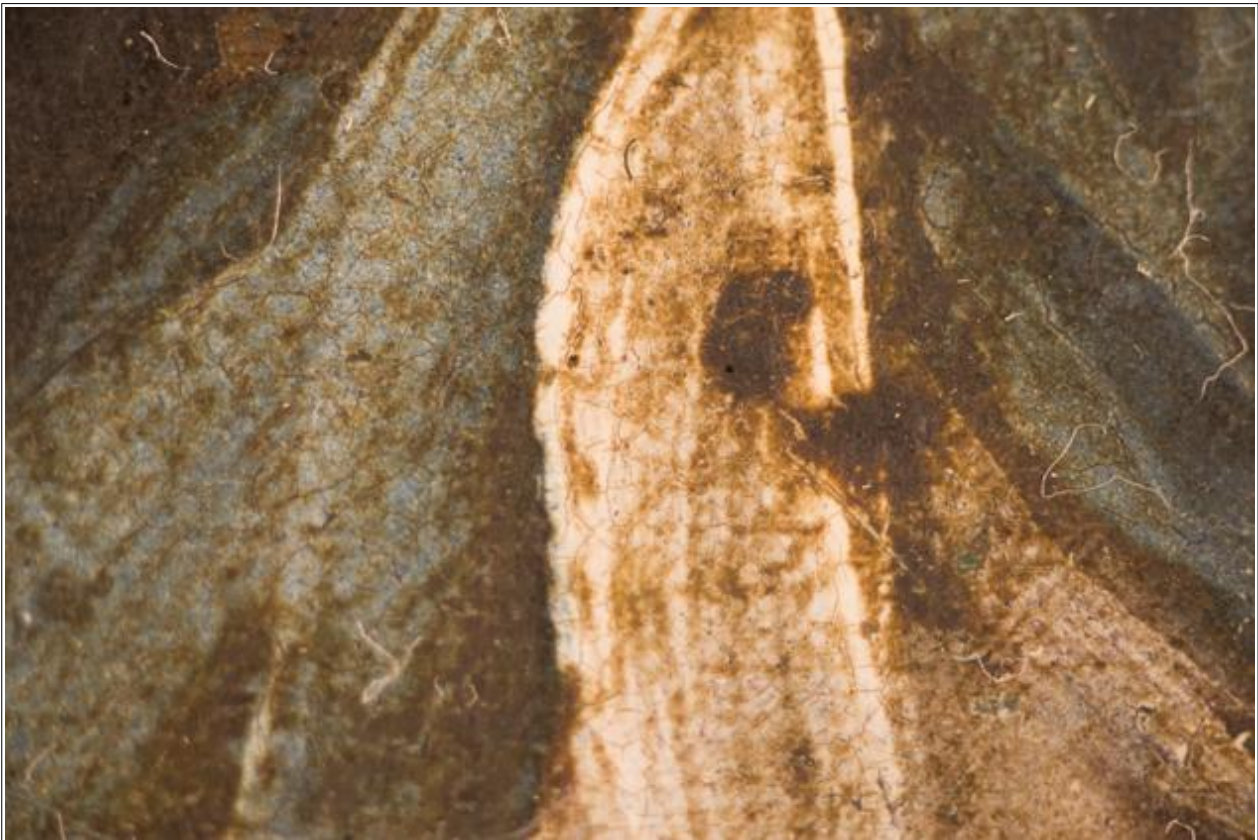
Figura IV.2.2

PUNTOS DE ÓXIDO DISEMINADOS POR TODA LA SUPERFICIE PICTÓRICA.

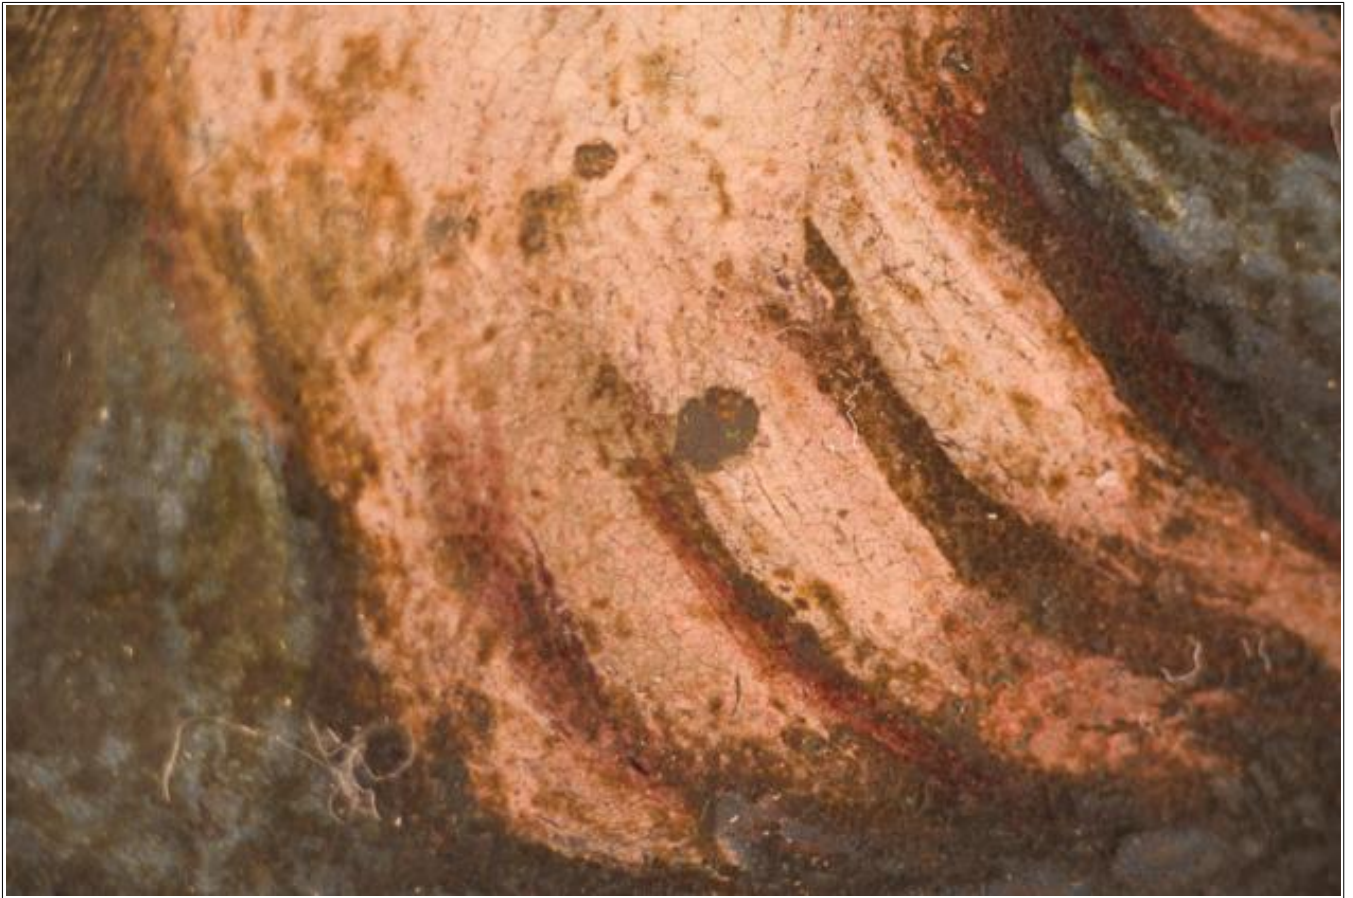
Figura IV.2.3

Es de destacar también, los puntos de corrosión que hemos nombrado en el estado de conservación del soporte. Estos puntos han provocado minúsculas pérdidas de película pictórica, pero muy numerosas, y tinción de las mismas en el perímetro de los cráteres, desvirtuando el color original. Esta corrosión por “picaduras” es característica en las pinturas sobre cobre. (Fig. IV.2.3, IV.2.5, IV.2.4)

PUNTOS DE ÓXIDO EN LA MANO.

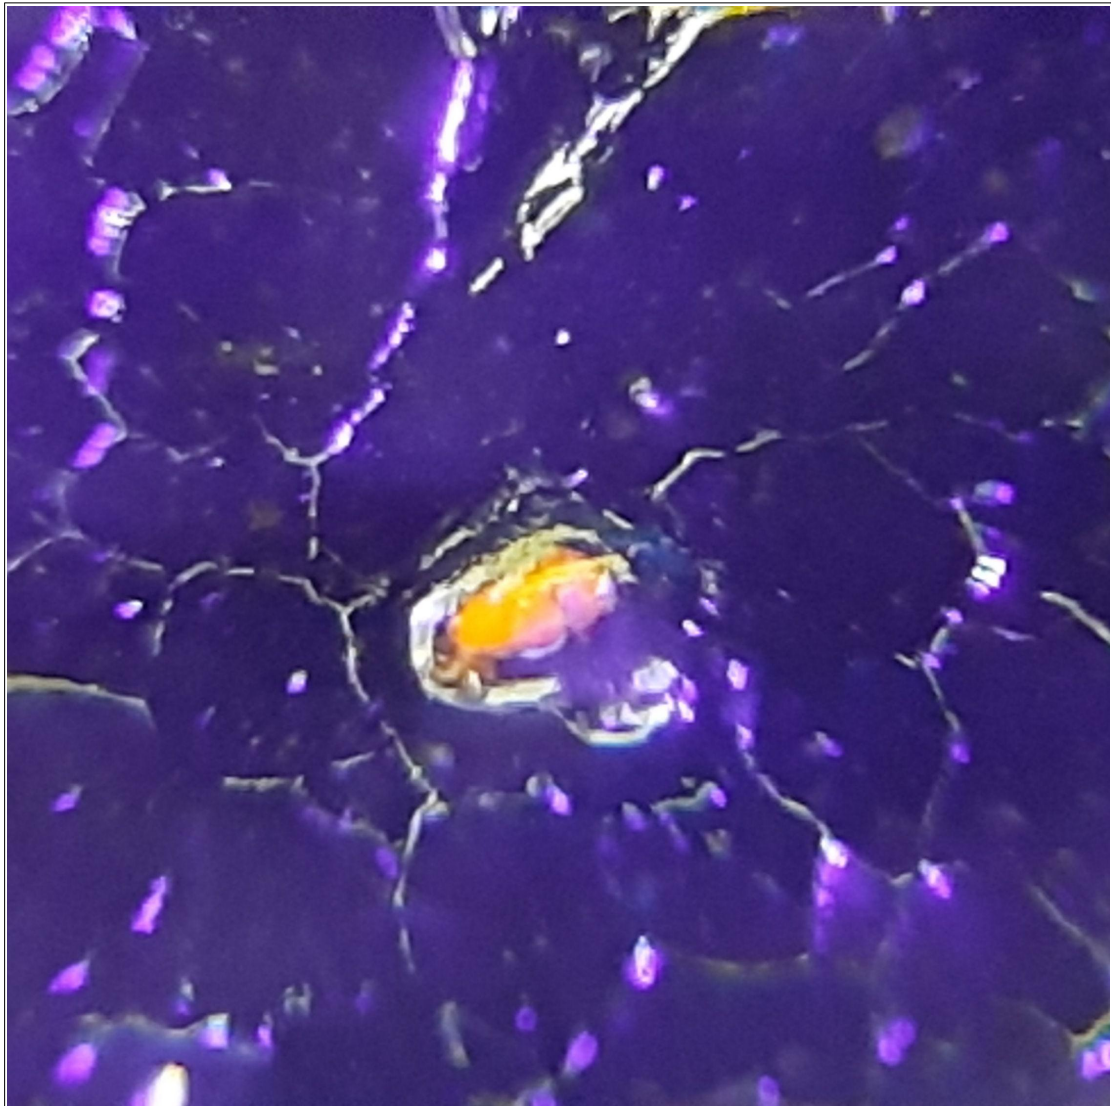
Figura IV.2.4

PUNTOS DE ÓXIDO OBSERVADOS POR FLUORESCENCIA ULTRAVIOLETA .

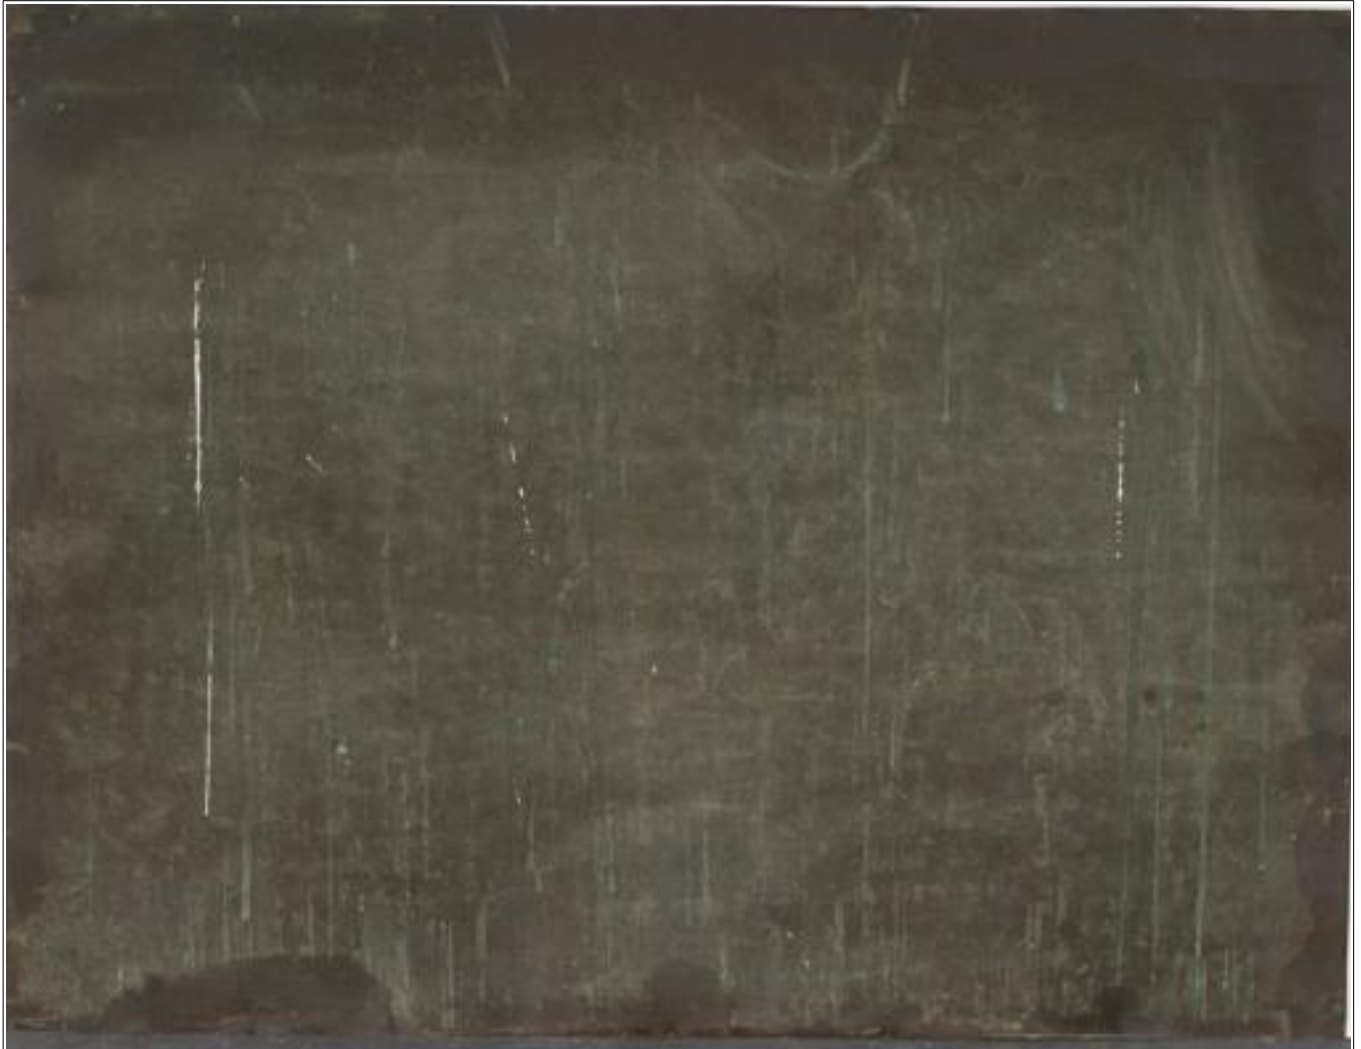
Figura IV.2.5

REVERSO CON CAPA DE ÓXIDO CUPROSO QUE LE SIRVE DE PROTECCIÓN Y ALGUNOS PUNTOS DONDE SE HAN CREADO CLORUROS Y POR EL BORDE INFERIOR SE OBSERVAN MÁS CLARAMENTE LAS MANCHAS DE GRASA QUE HAN REZUMADO DEL ANVERSO.

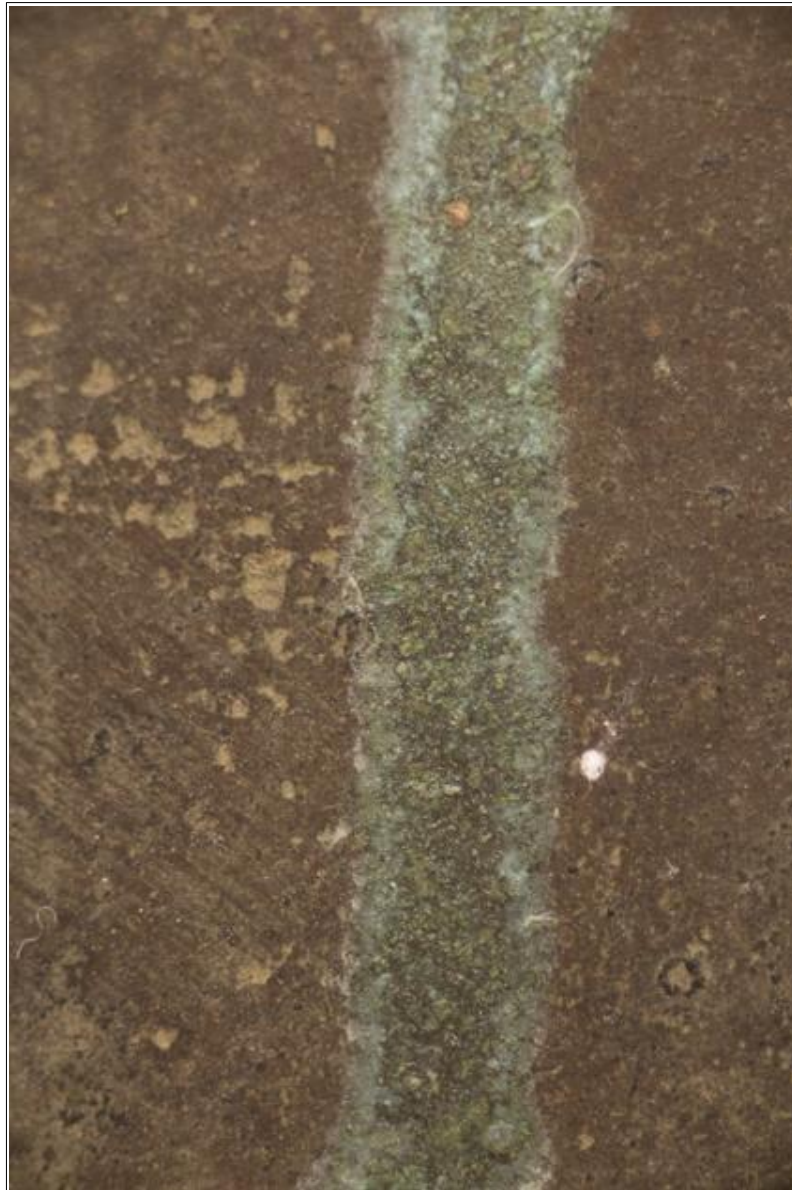
Figura IV.2.6

En el reverso, se puede encontrar una capa de óxido cuproso que le sirve de protección y evita la corrosión. Sin embargo, esta capa está oculta en zonas donde aparecen unos goterones, que han provocado corrosión. En algunos de estos puntos se han formado cloruros: son zonas con un polvo de color verde claro que brota como manchas en la superficie. (Fig. IV.2.5, IV.2.6) También hay salpicaduras de restos de pintura de color blanco. (Fig. IV.2.7)

Al tratarse de una obra cercana al mar, con humedad salina, el tipo de corrosión encontrado consiste en cloruro de cobre básico, que forma una capa de color azul verdoso y óxido de cobre, cuprita, que se presenta como una capa roja oscura.

CLORUROS PROVOCADOS POR LA CORROSIÓN EN UNAS SALPICADURAS.

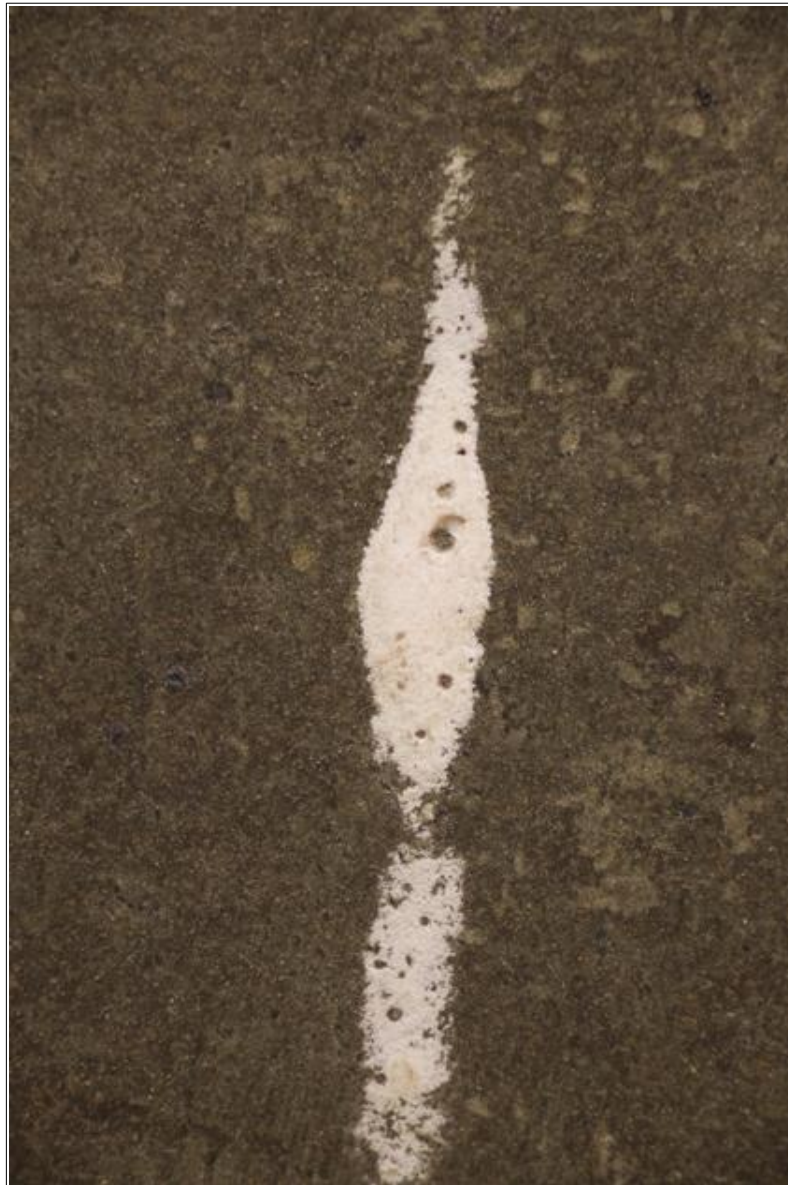
Figura IV.2.7

SALPICADURAS DE RESTOS DE PINTURA DE COLOR BLANCO EN EL REVERSO.

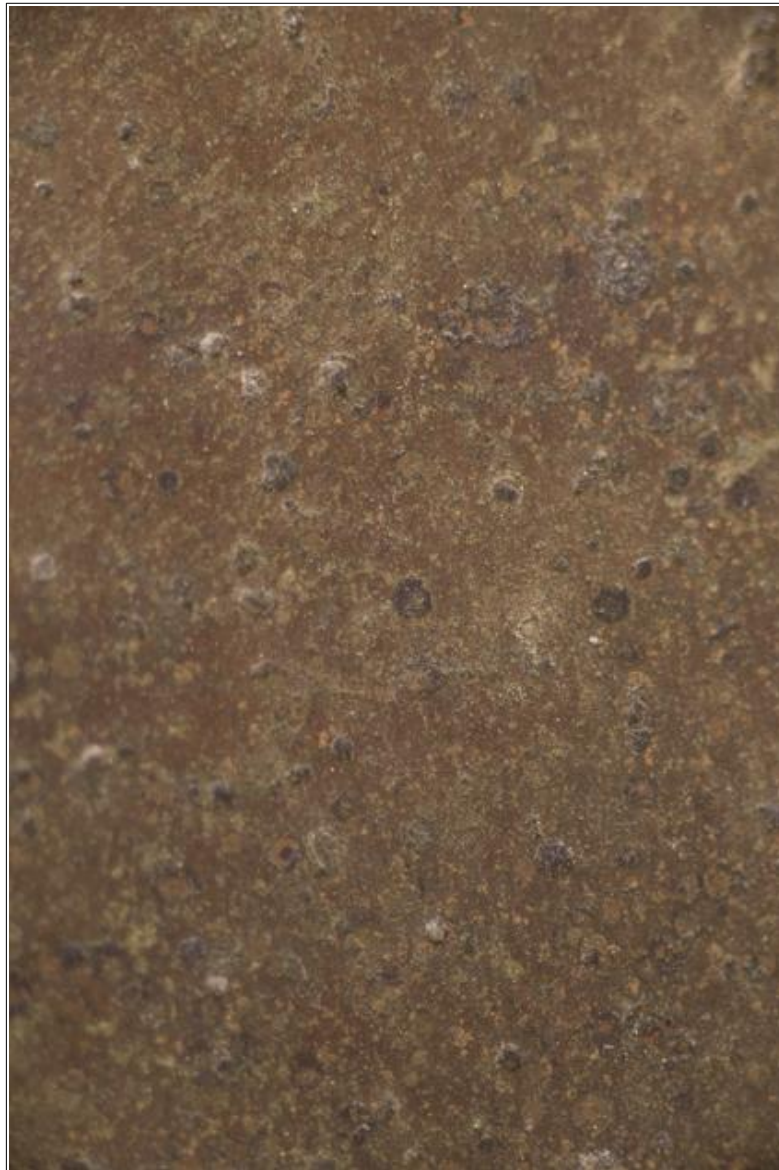
Figura IV.2.8

PUNTOS DE ÓXIDO EN EL REVERSO.

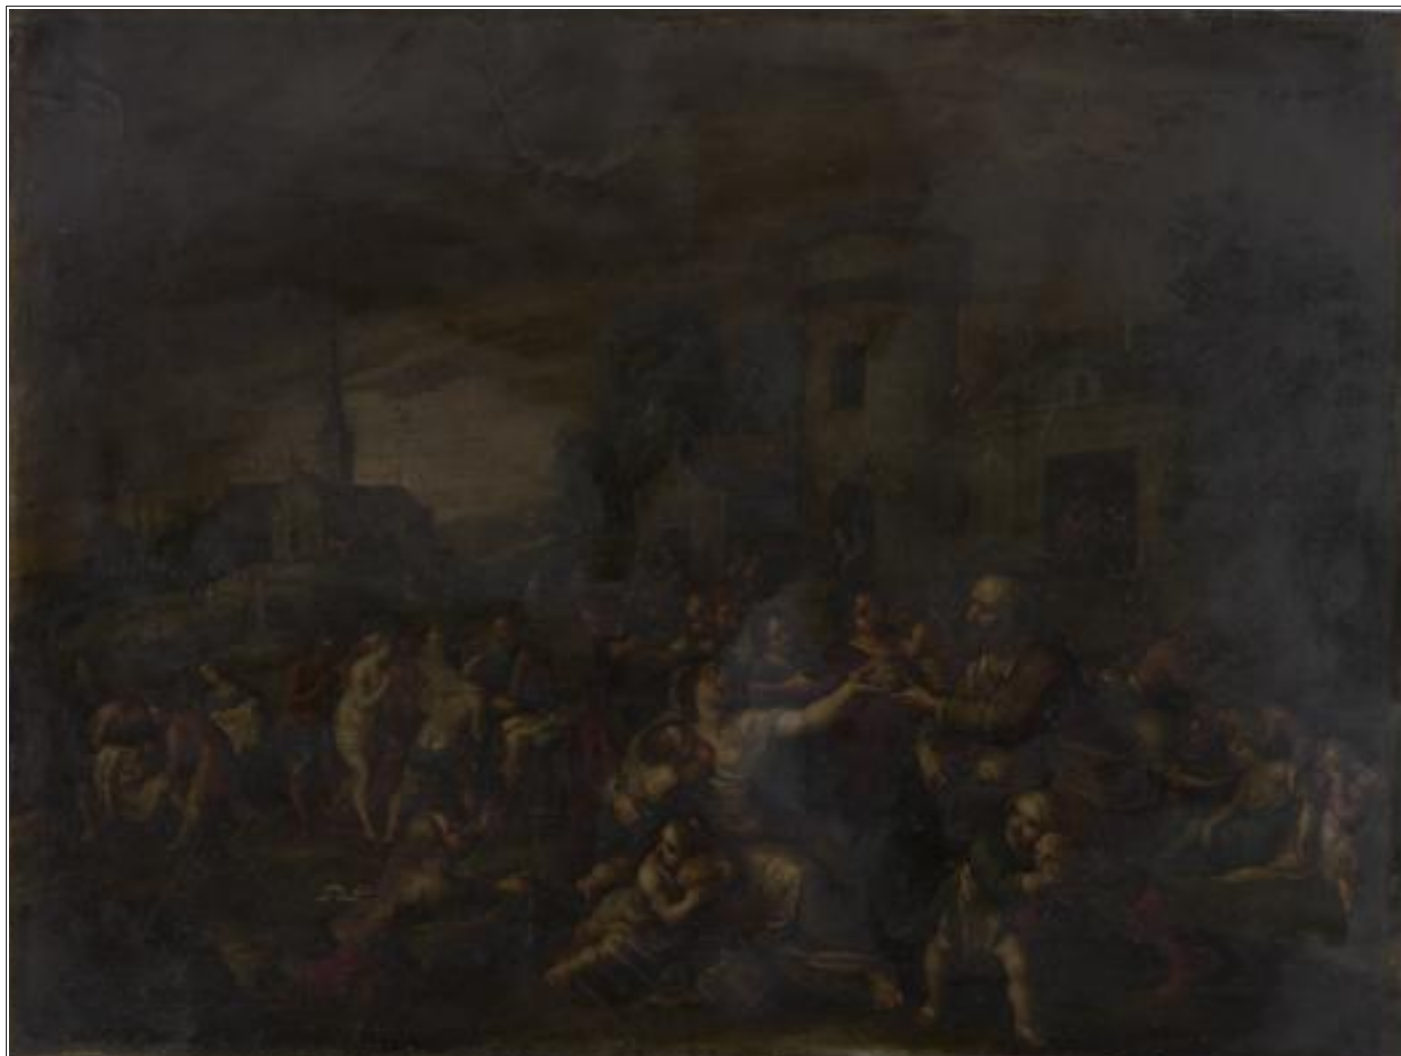
Figura IV.2.9

El estado de conservación que presenta la obra, antes de la intervención, es bastante deficiente debido, fundamentalmente, a un oscurecimiento generalizado de la superficie, que difícilmente deja ver la escena representada. Ésto es consecuencia de la oxidación del barniz y de la aplicación de productos de diferente naturaleza, probablemente goma laca, y alguna sustancia grasa, que no han hecho más que agudizar la

OSCRECIMIENTO GENERALIZADO DE LA SUPERFICIE POR LA OXIDACIÓN DEL BARNIZ.

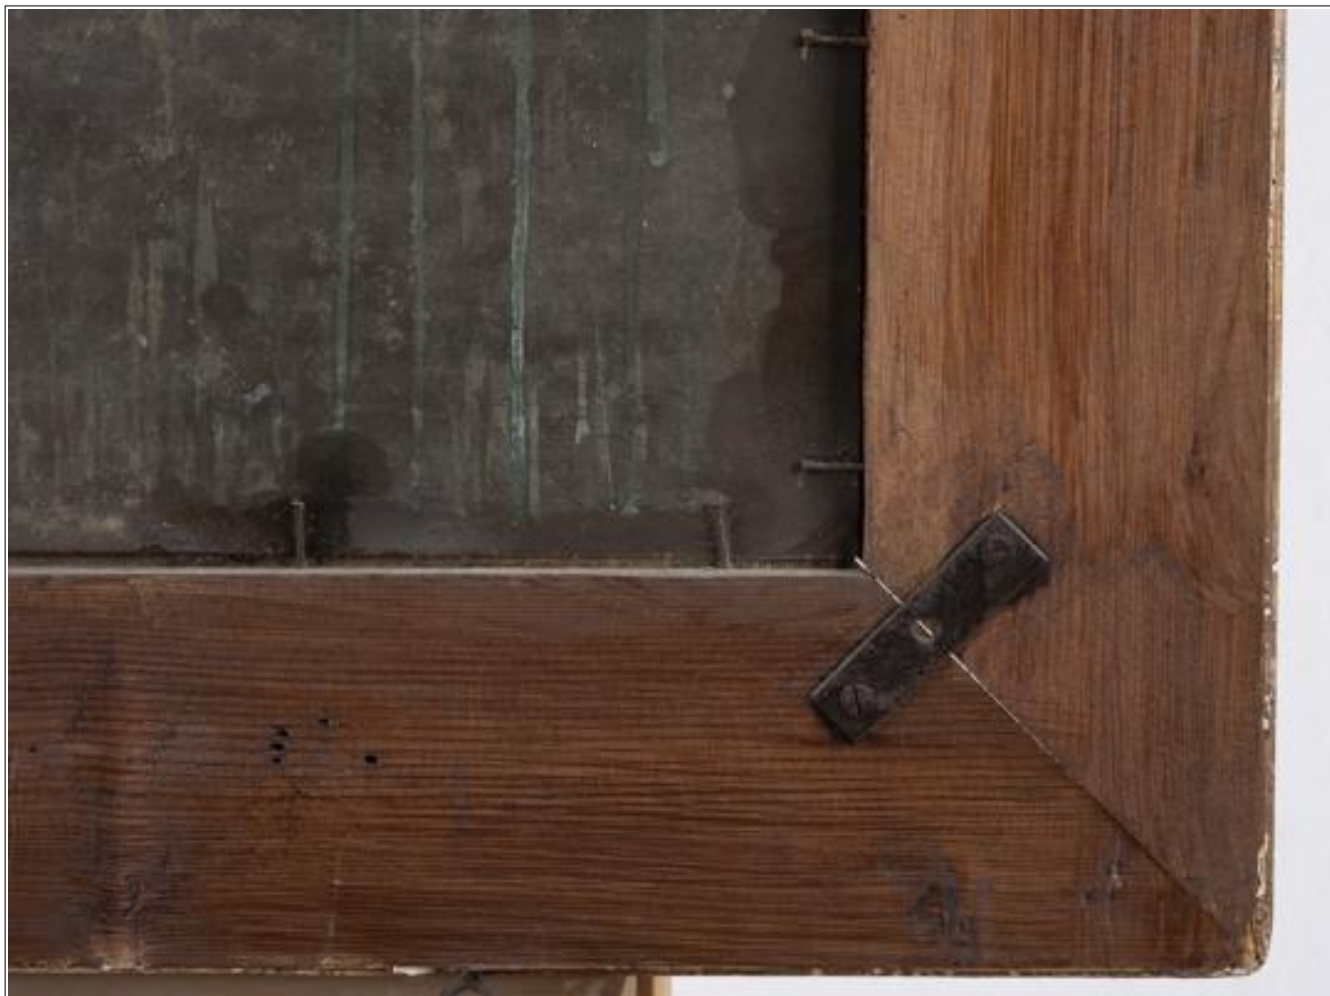
Figura IV.2.11

OXIDACIÓN DE LOS ELEMENTOS METÁLICOS Y HUECOS EN EL REVERSO DEL MARCO POR COLOCACIÓN DE DIVERSOS ELEMENTOS EXPOSITIVOS EN EL PASADO Y RETIRADOS EN LA ACTUALIDAD.

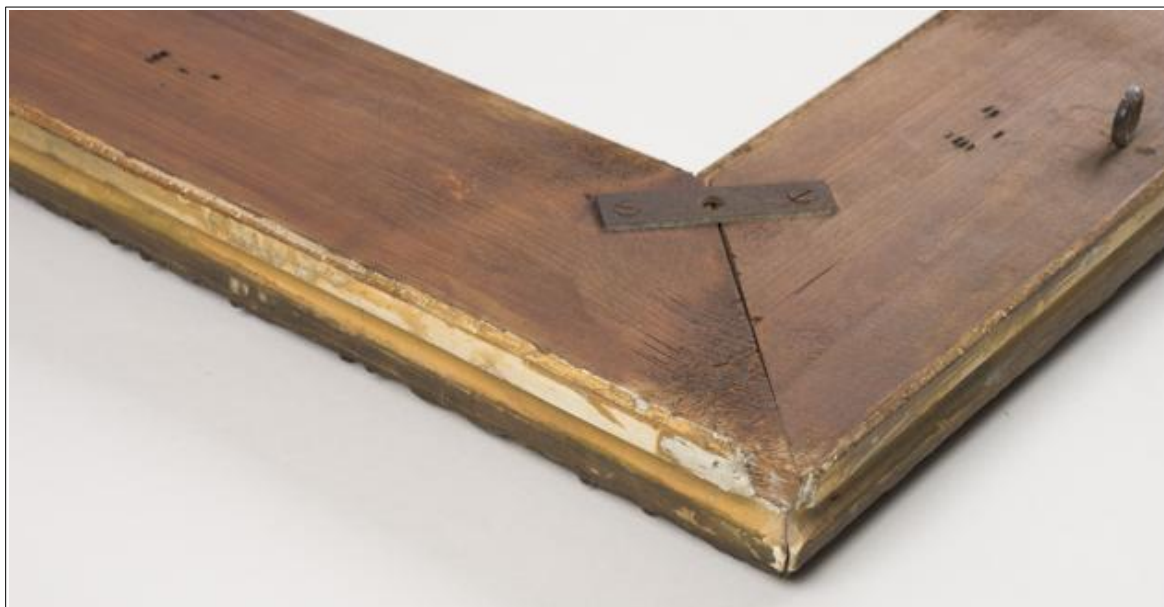
Figura IV.2.12

LAGUNAS EN LA CAPA DE PREPARACIÓN EN EL CANTO.

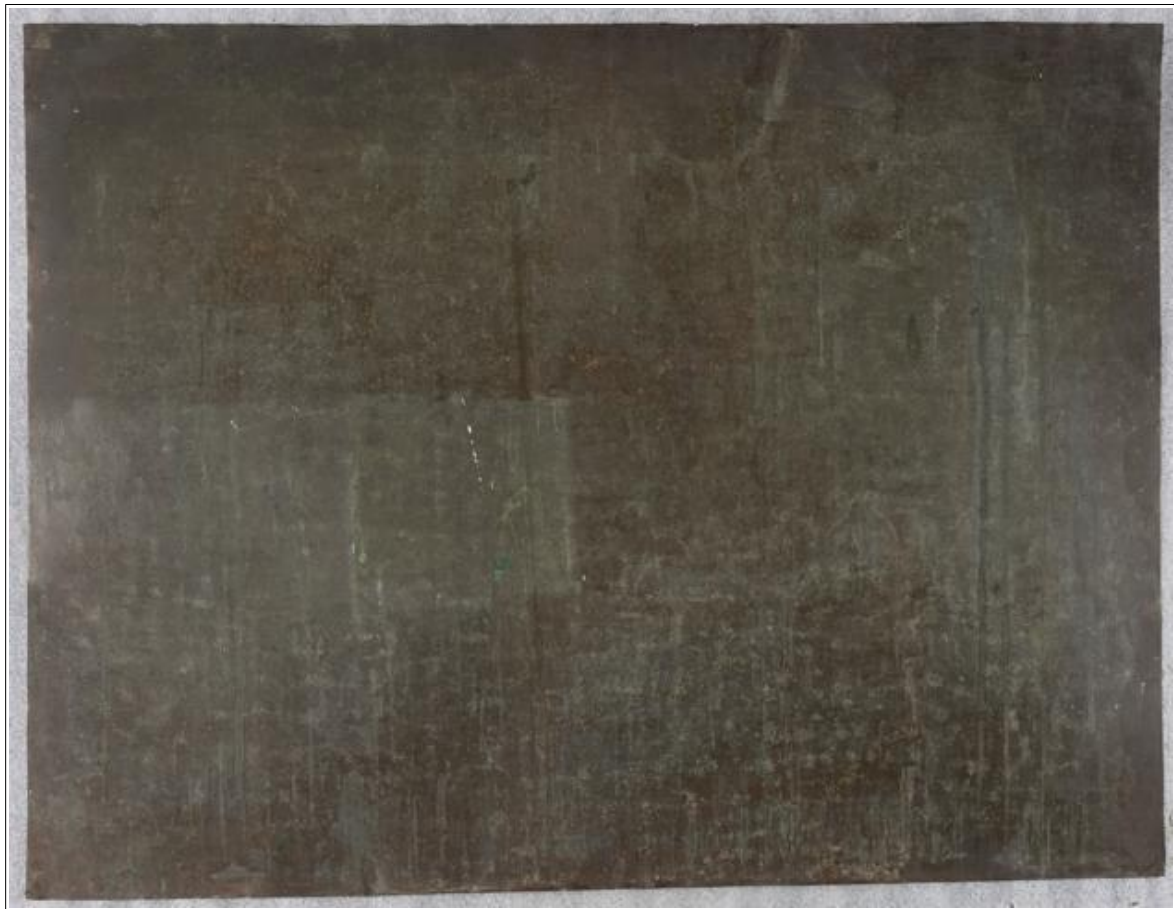
Figura VI.2.1

TESTIGO DE SUCIEDAD.

Se ha procedido a la limpieza superficial mediante brocha y aspiración para, posteriormente, pasar a una limpieza química y mecánica, con alcohol etílico y lápiz goma. Consiguiendo así, eliminar los focos de corrosión de cloruros de cobre y respetando, a su vez, la pátina color rojizo oscuro (cuprita). La mezcla de estos dos procedimientos ha sido exitosa, ya que a la acción del disolvente, hemos unido la microabrasión del lápiz, consiguiendo eliminar oxidaciones no deseadas y suciedad, pero respetando la pátina de oxidación natural, que sirve de protección al soporte. (Fig. VI.2.1)

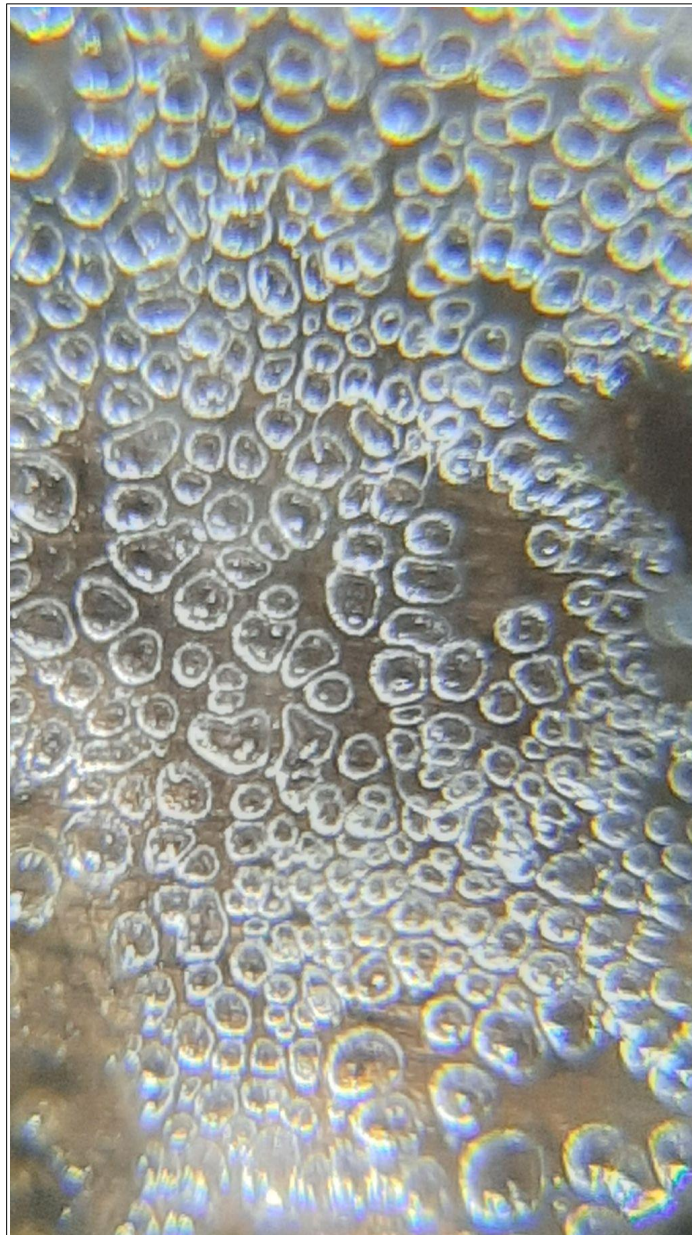
Figura VI.2.8

REACCIÓN QUÍMICA DEL PARALOID B72 AL CONTACTO CON LA SUPERFICIE METÁLICA.
