## Memoria final de Intervención

“Nuestra Señora del Carmen”

Capillita de la Virgen del Carmen del Puente de Triana

Hermanidad de Nuestra Señora del Carmen del Puente de Triana(Sevilla).

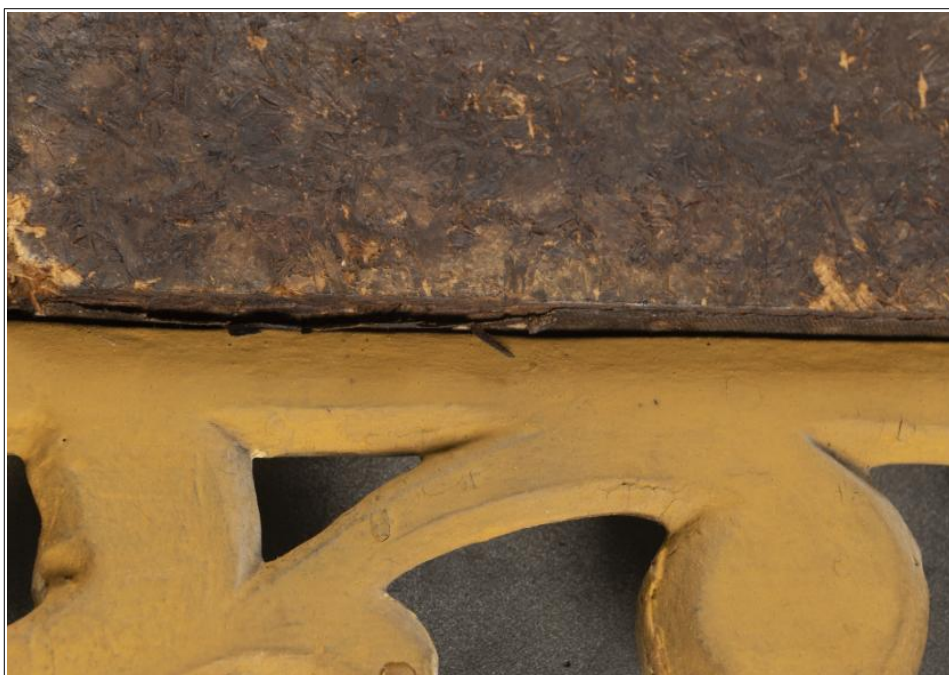
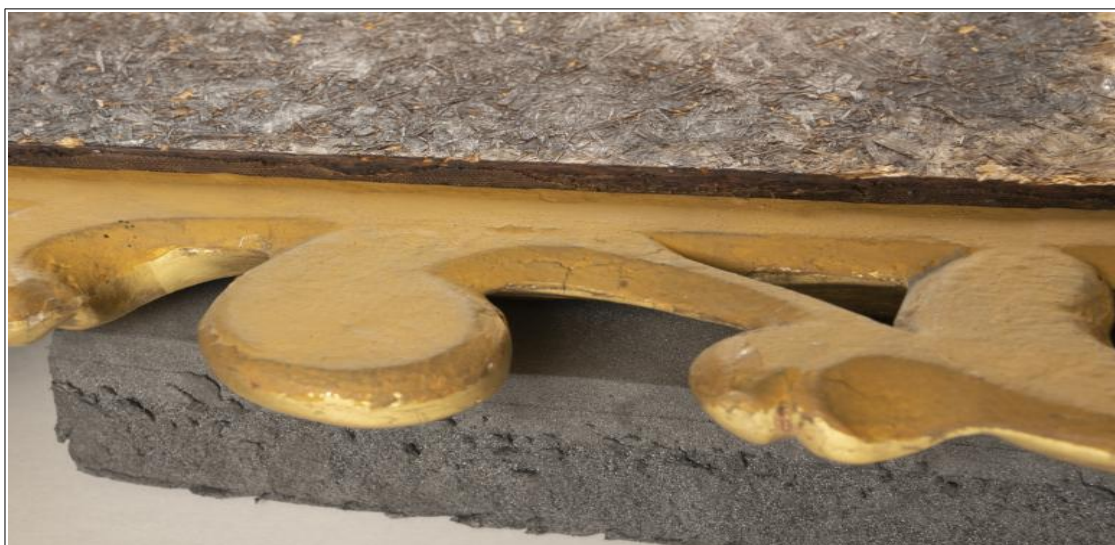
Figura 10

IMAGEN SUPERIOR: DETALLE ESTADO DE CONSERVACIÓN BORDE DE LA TABLA EN AGLOMERADO DE MADERA

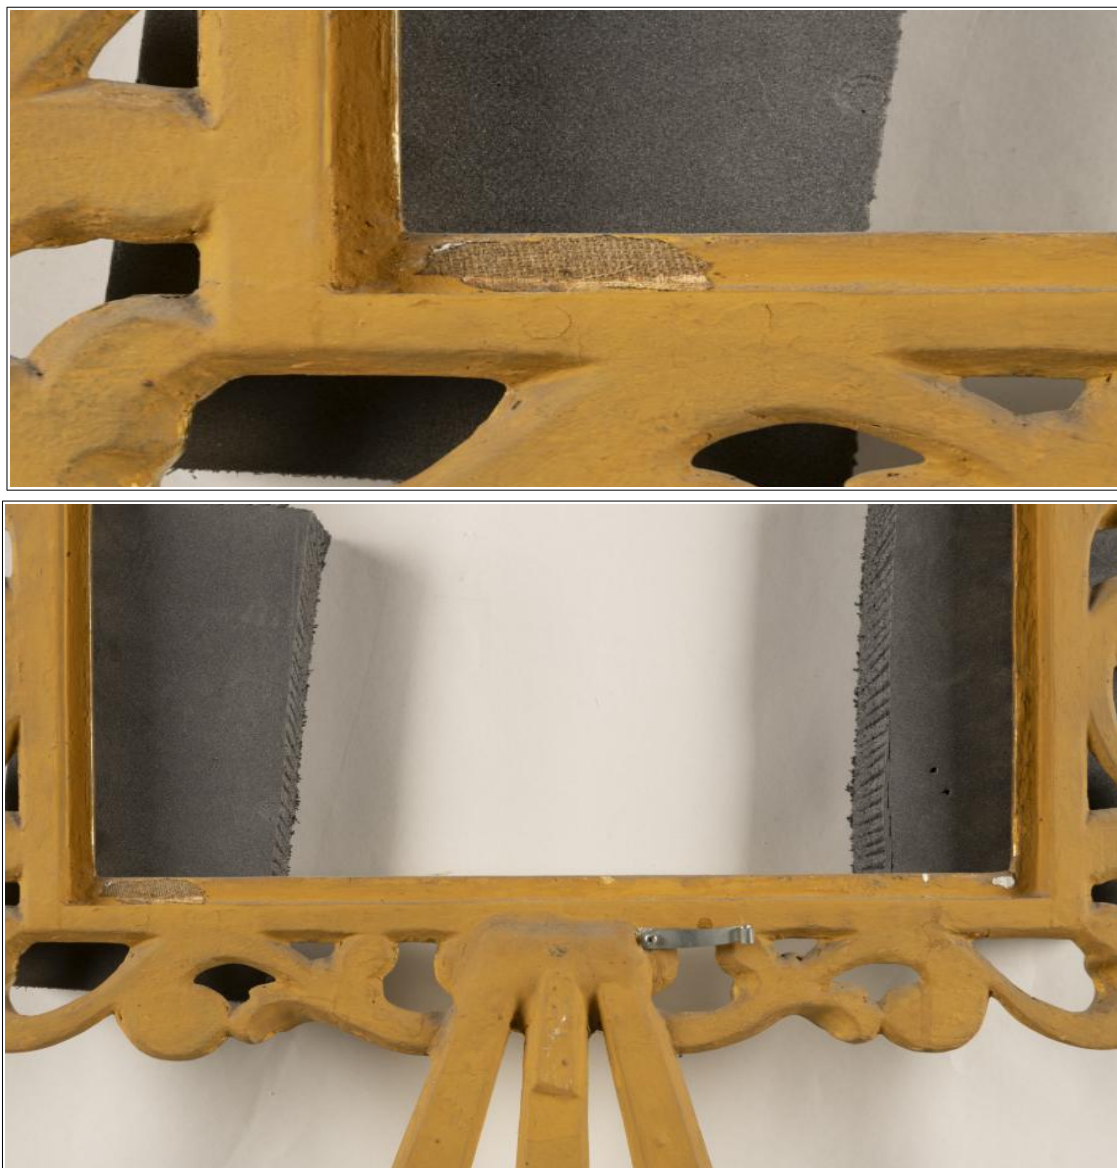
Figura 11

SISTEMA DE SUJECCIÓN DE LA OBRA AL MARCO CON FLEJES. EN LA IMAGEN SUPERIOR DETALLE DE DAÑOS PRODUCIDOS EN EL JUNQUILLO INTERNO DEL MARCO.

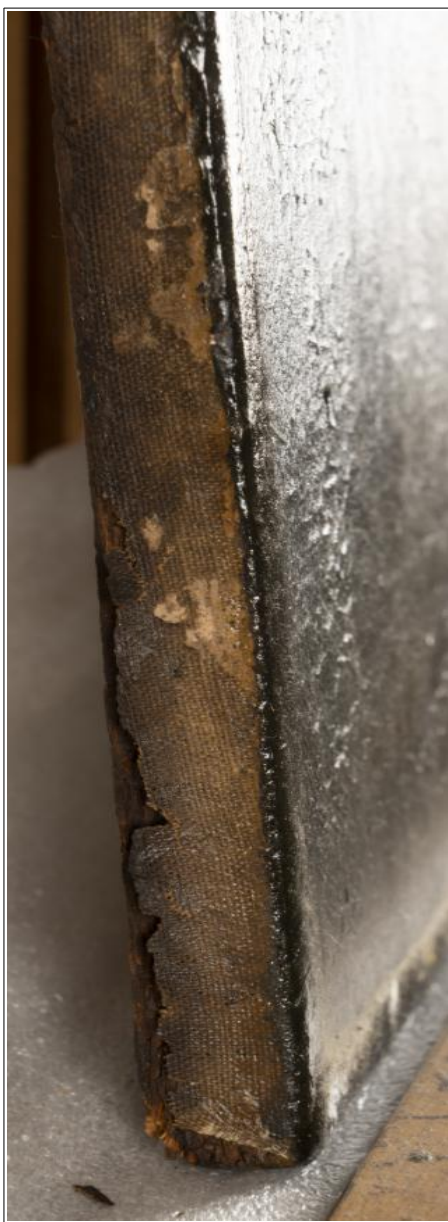
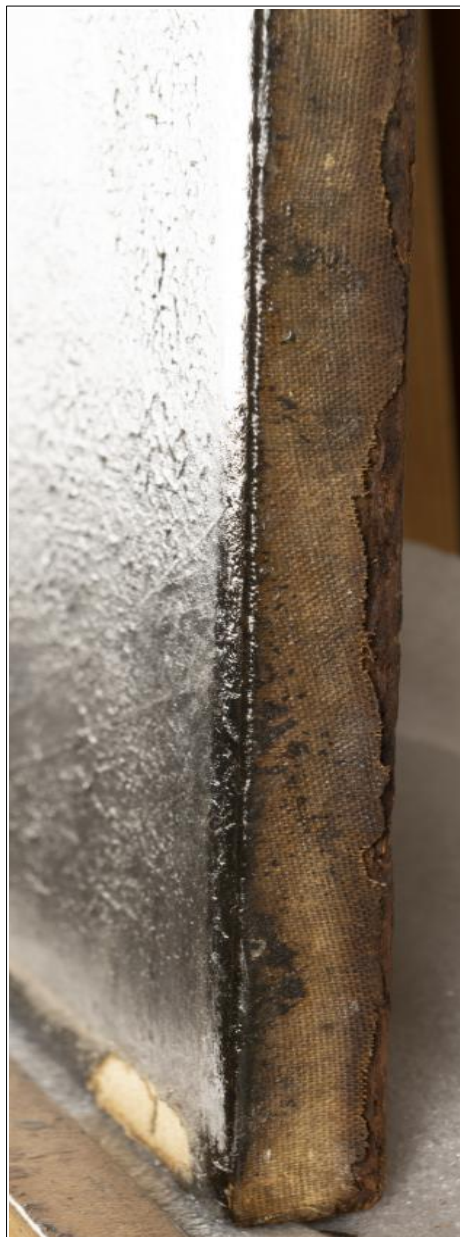
Figura 12

SE OBSERVA EN EL CANTO DE LA OBRA LA EXISTENCIA DE UNA TELA DE REENTELADO ADHERIDA A LA ORIGINAL. ESTA A SU VEZ ES LA QUE ESTÁ ADHERIDA A LA TABLA.

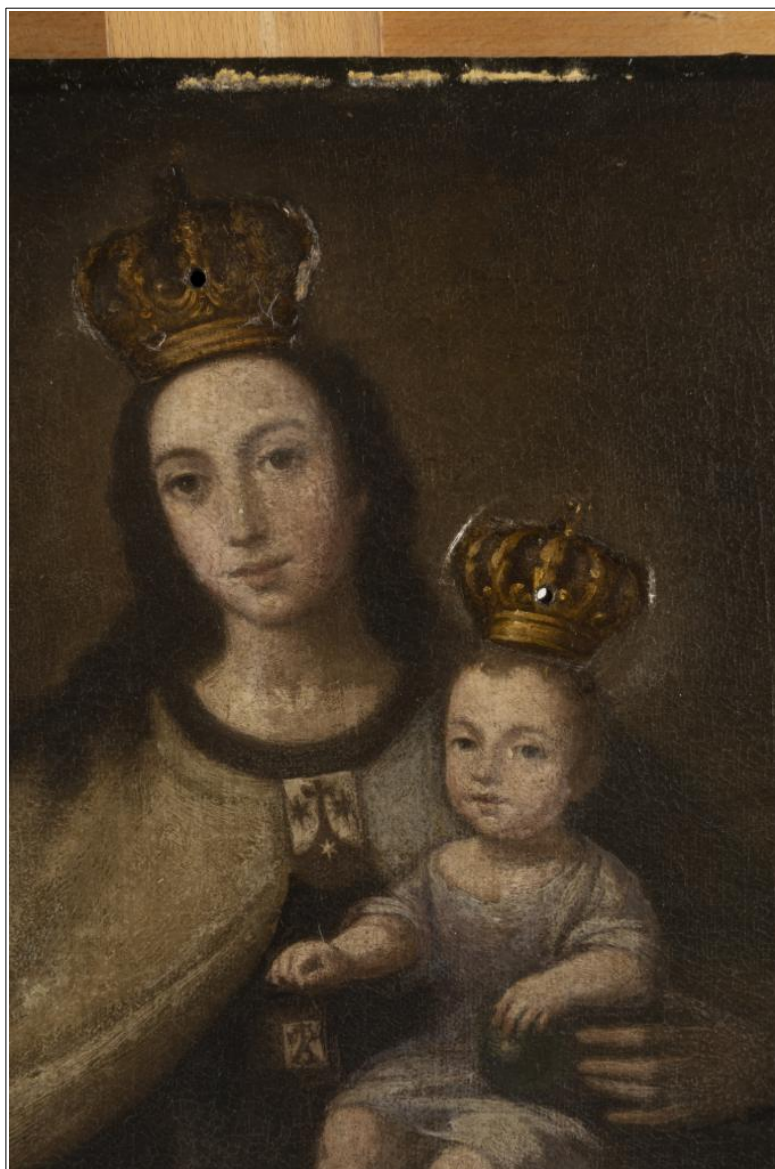
Figura 13

CRAQUELADO MENUDO POR TRANSMISIÓN DEL SOPORTE AL TENER UNA TRAMA MUY ABIERTA

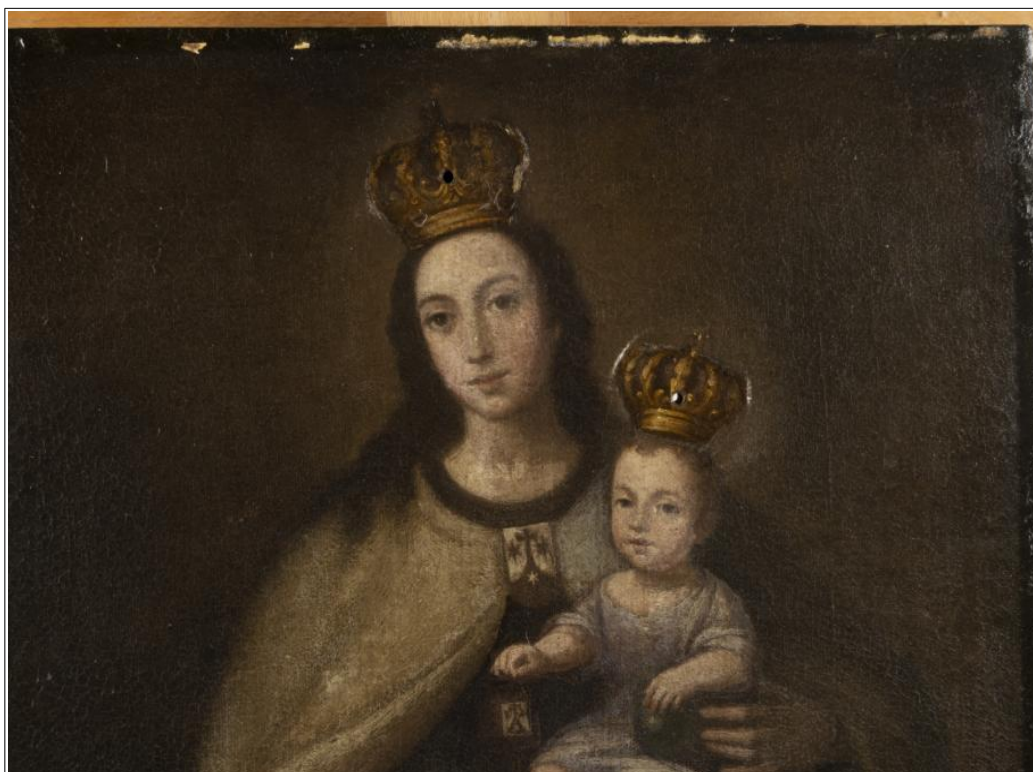
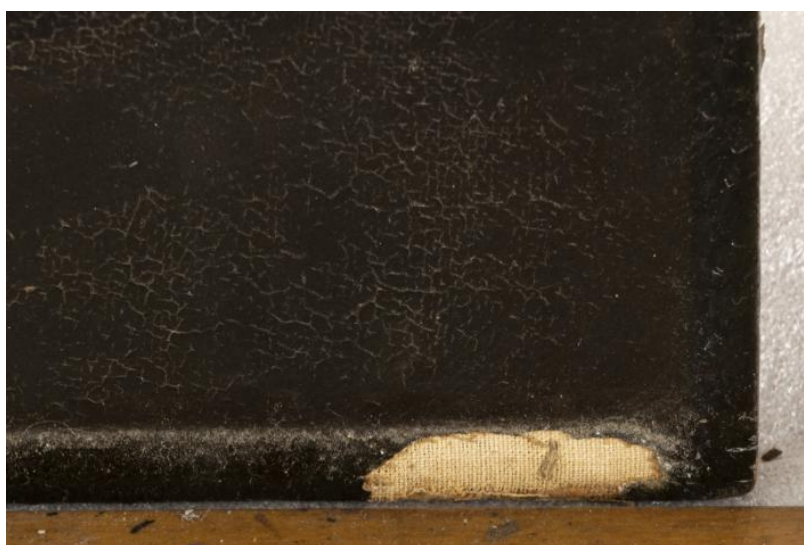
Figura 14

DETALLE DEL ESTADO CONSERVACIÓN CAPA PICTÓRICA ZONA SUPERIOR E INFERIOR

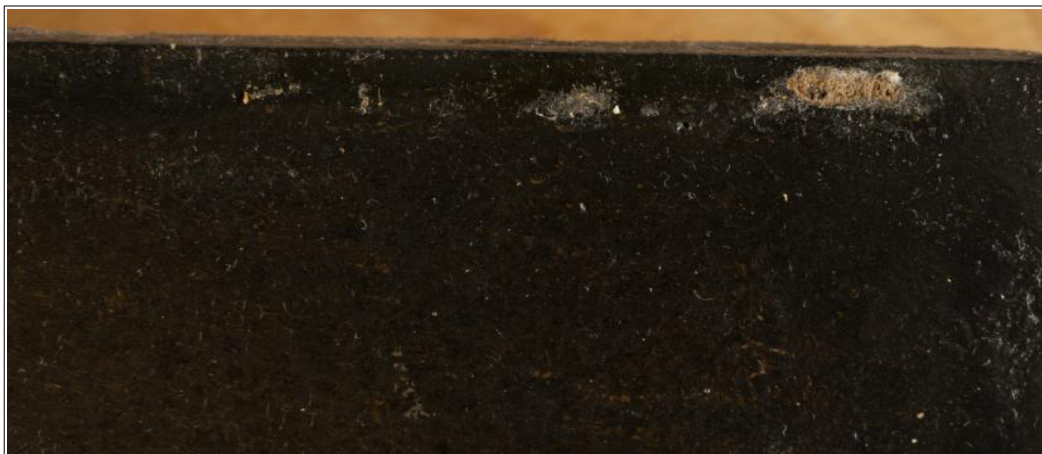
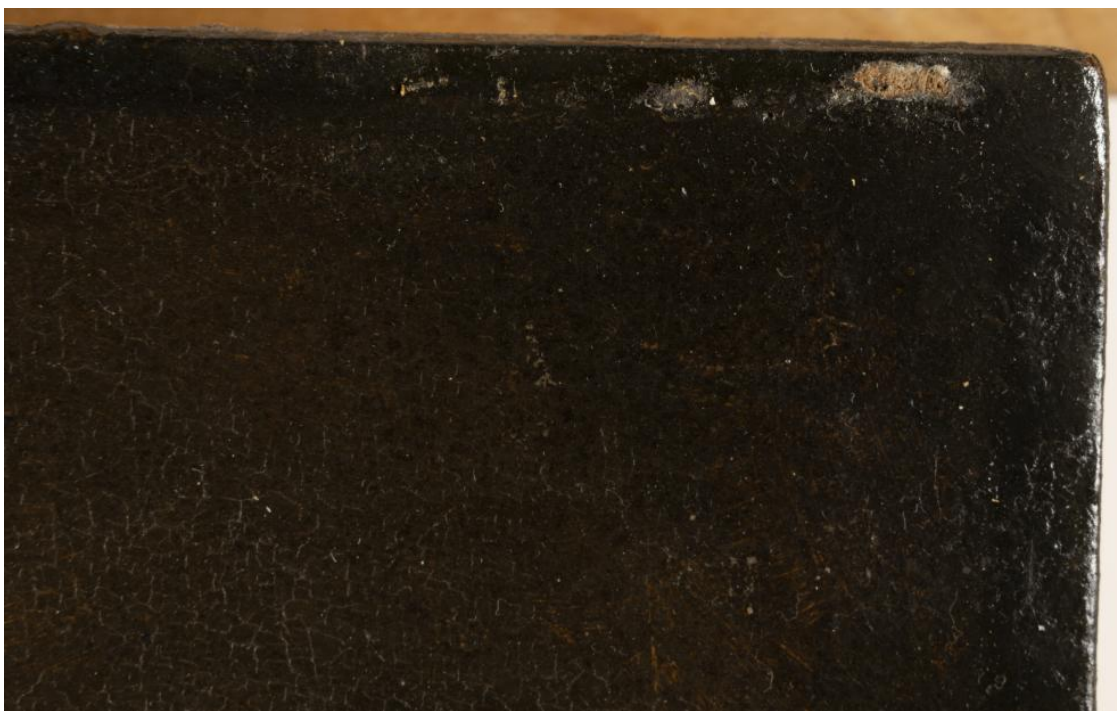
Figura 15

DETALLES DE FONDO Y PARTE SUPERIOR ESTADO INICIAL

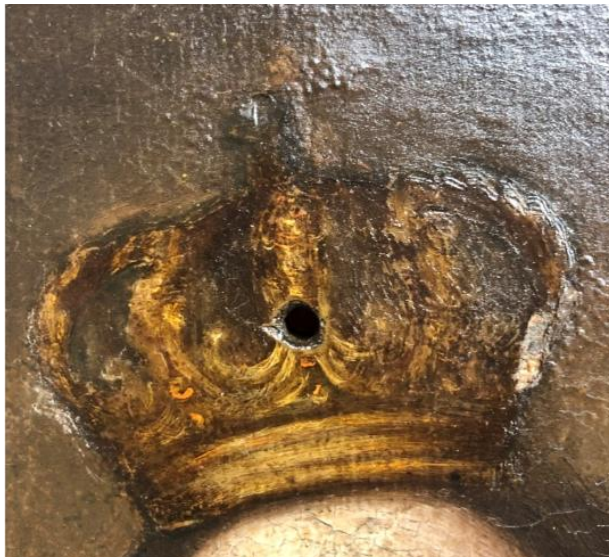
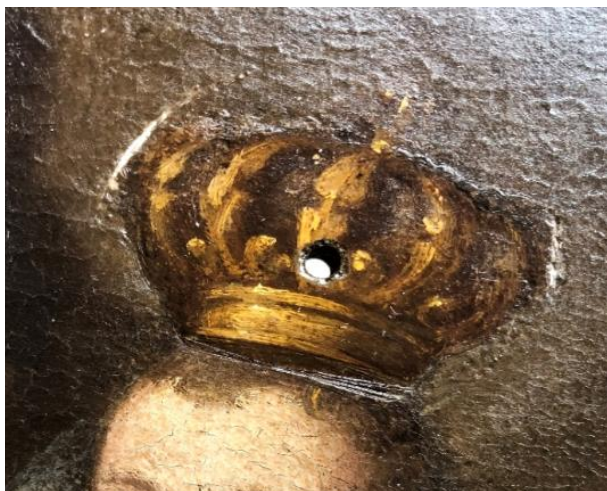
Figura 16

Se observan diferentes pérdidas de capa pictórica y estrato de preparación debido a roces producidos por el uso de sendas coronas en orfebrería.

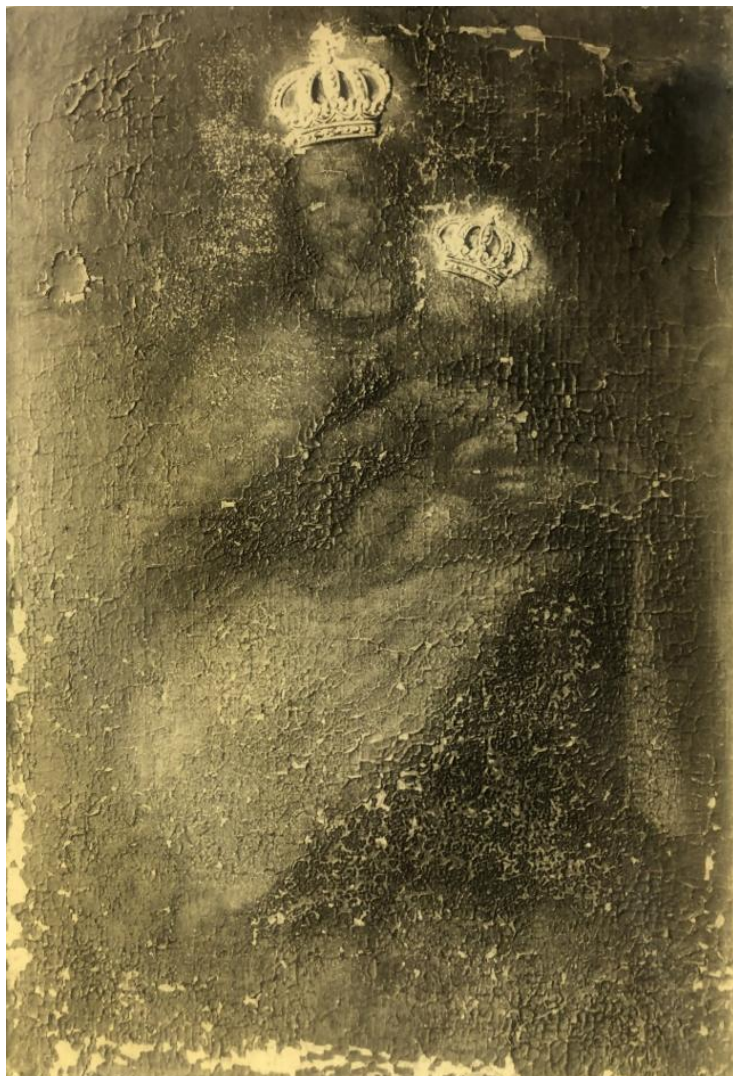
Figura 17

Fotografía antigua proporcionada por el Hermano Mayor donde queda reflejado el pésimo estado en el que se encontraba la obra

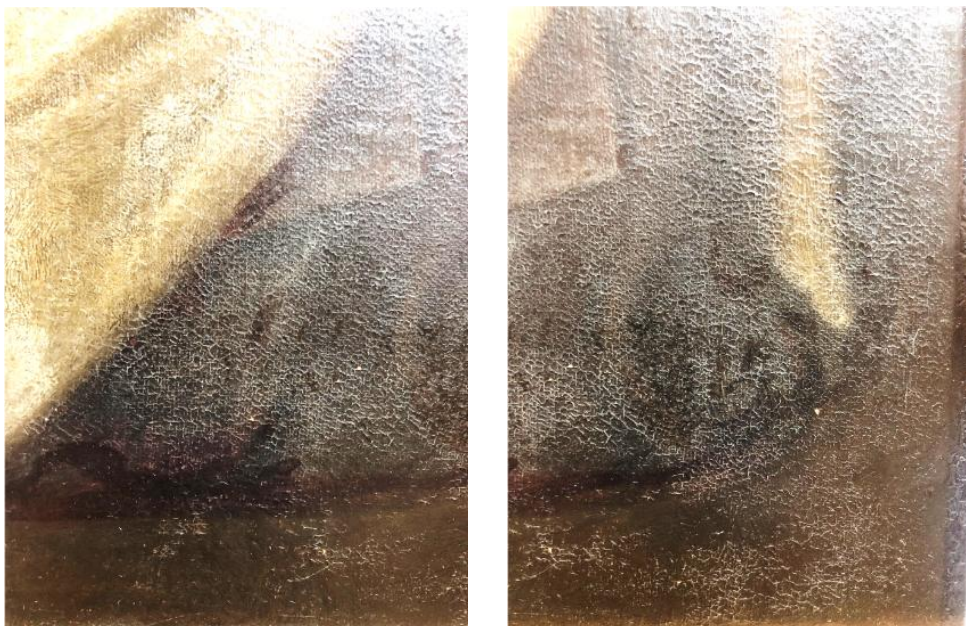
Figura 20

Se aprecian pequeños retoques en forma de puntos de un relieve considerable.

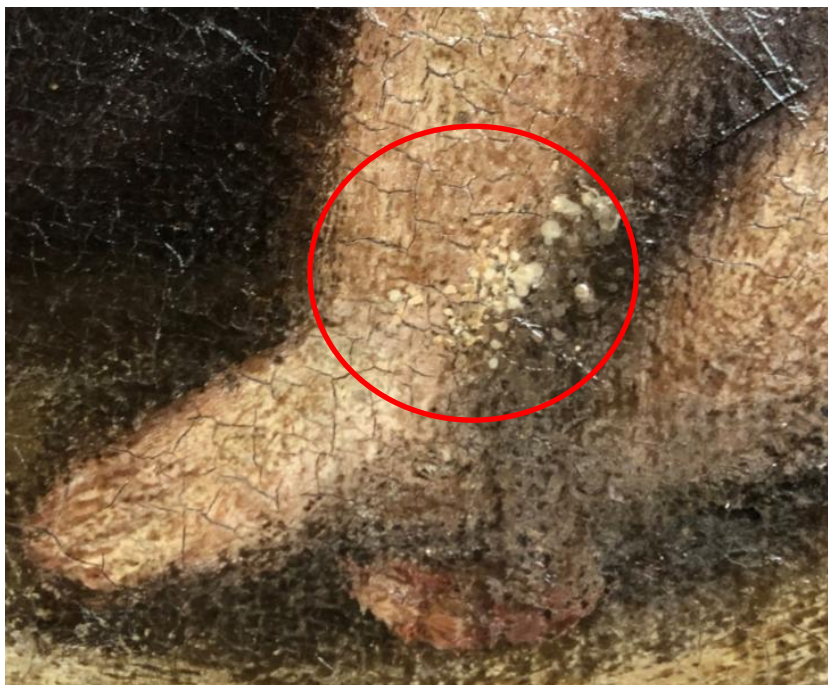
Figura 21

Presentaba la obra una gruesa capa de barniz de naturaleza posiblemente sintética.

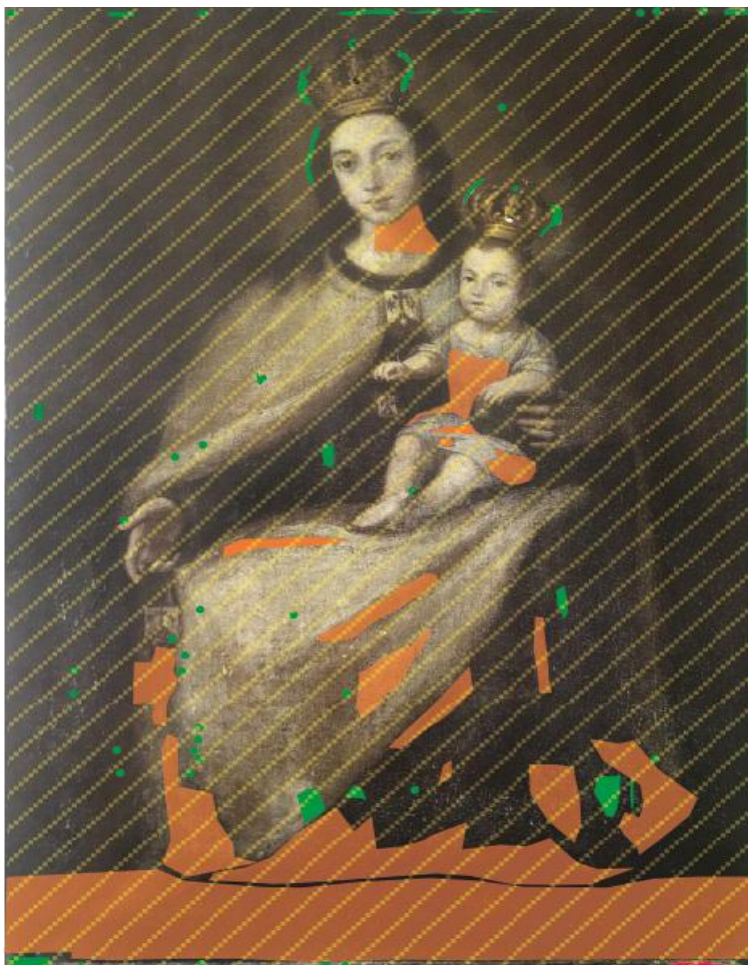
Figura 22

- REPINTE BAJO LA CAPA DEL BARNIZ DE PROTECCIÓN
- REPINTE SOBRE LA CAPA DEL BARNIZ DE PROTECCIÓN
- STRAPPO - FRAGMENTO DE PINTURA PEGADA EN EL MARCO
- CRAQUELADOS Y LEVANTAMIENTOS DE LA CAPA PICTÓRICA

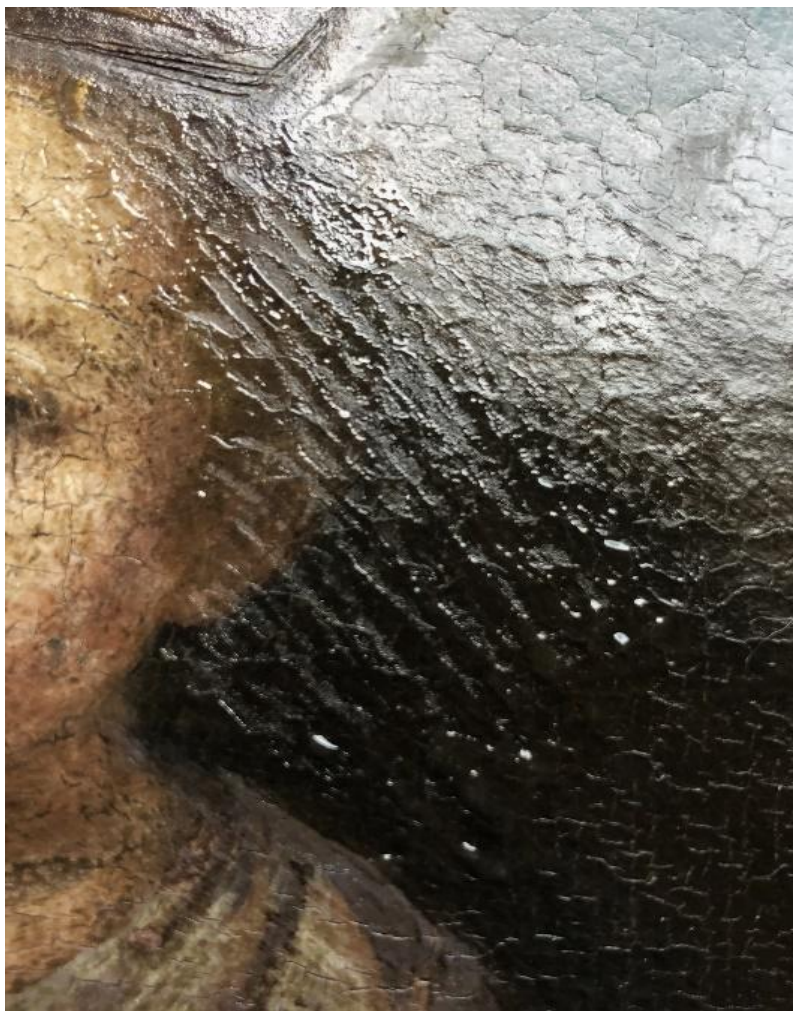
Figura 25

Se observa la gruesa capa de protección durante el proceso de su retirada
