## Memoria final de Intervención

**Estandarte sacramental. Hermandad Sacramental de Gines, Sevilla**

Anónimo. Finales del siglo XIX.

Enero 2025

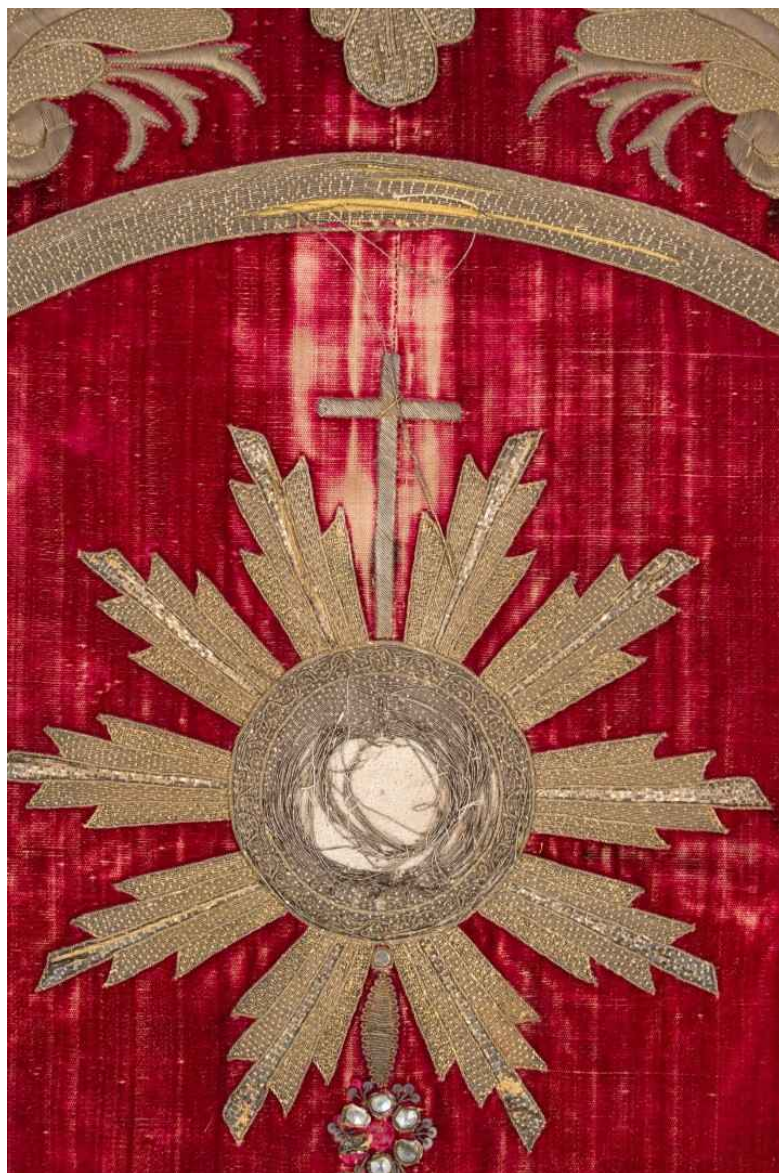
Figura V.1

Las roturas y pérdidas están muy relacionadas con el desgaste progresivo del material por el uso o roce de la superficie, hasta su completa desaparición. En este tipo de alteración, los hilos metálicos que quedan sueltos y los elementos de relleno se van deformando y rompiendo hasta desaparecer por completo.

Desgastes del terciopelo e hilos sueltos

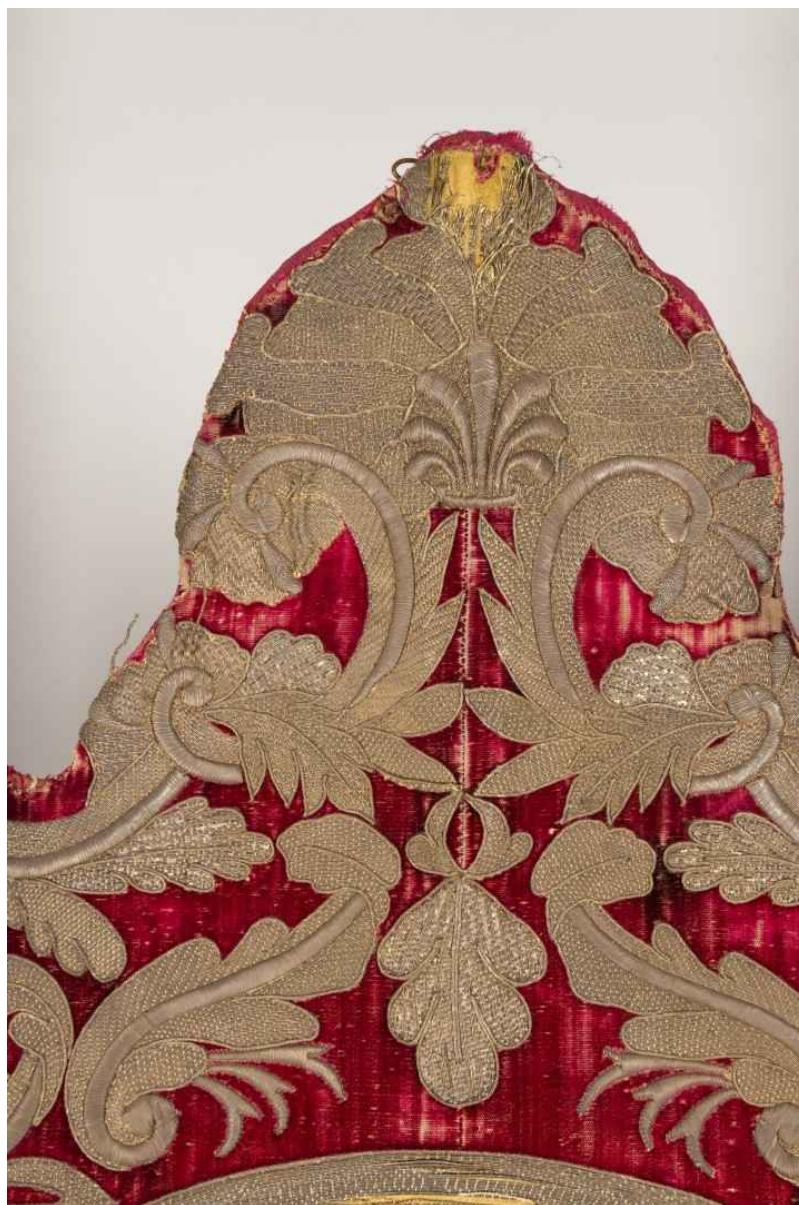
Figura V.2

En general, el bordado se encuentra en buen estado de conservación, aunque destaca el oscurecimiento general del metal y algunas roturas y pérdidas de hilos metálicos, lentejuelas y cristales, así como hilos sueltos y depósitos superficiales de cera. Las zonas más afectadas se encuentran en el perímetro y la zona central, coincidiendo con el refuerzo de la estructura interna. En esta zona, se aprecia que los hilos sueltos del centro del ostensorio se han fijado con unas puntadas sueltas y desiguales, utilizando hilos de algodón.

Perdida de hilos metálicos y oscurecimiento del metal

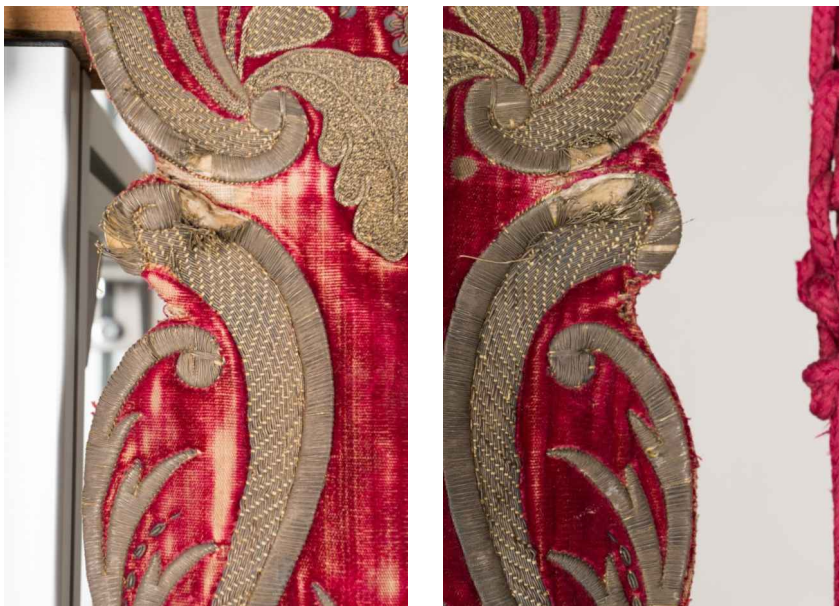
Desgastes del terciopelo y roturas de metal

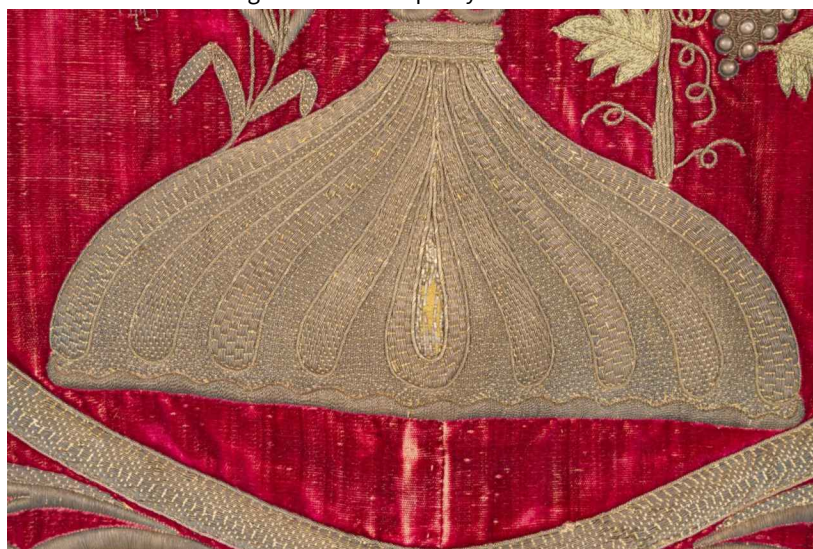
Desgastes del terciopelo y perdidas de metal

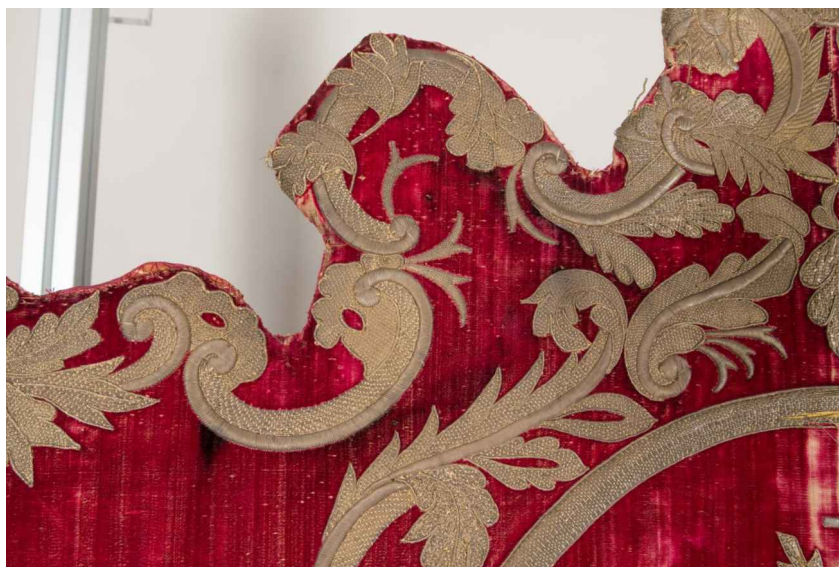
Las manchas que presenta en la zona superior, que han teñido de negro el tejido, se deben probablemente a la presencia de humedad y a la corrosión de la estructura de hierro, que ha impregnado y oscurecido las fibras.

Pérdida de material y manchas de oxido

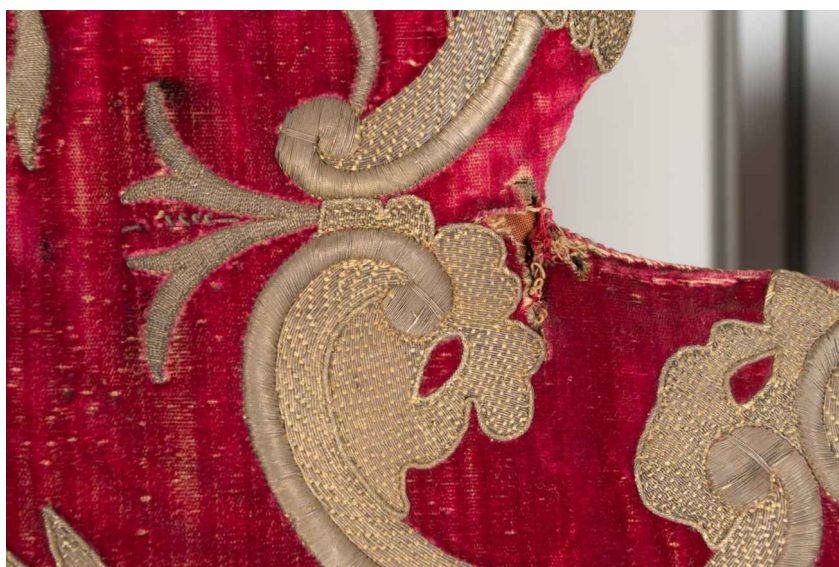
Las roturas de los soportes están muy generalizadas por el contorno de la obra, coincidiendo con el doblez del tejido por el perímetro, donde se ha perdido el pelo y las tramas y urdimbres de base se han debilitado debido al uso y manipulación de la obra.

Las pérdidas de soporte coinciden con intervenciones realizadas en la parte superior del estandarte, donde el tejido ha sido recortado o remetido para simular las roturas, modificando la forma simétrica de la disposición del bordado en esta zona. Las áreas que coinciden con el roce del varal las más afectadas.

Pérdidas y roturas de soporte

Debido al debilitamiento que presentaba el borde del tejido por desgastes, roturas, fragmentos sueltos, se decidió la colocación de un refuerzo exclusivamente perimetral para reforzar toda esta zona y facilitar la posterior unión del forro. Para ello, se utilizó un tejido 100% algodón teñido según el tono base del terciopelo para su integración en el conjunto de las zonas de pérdidas.

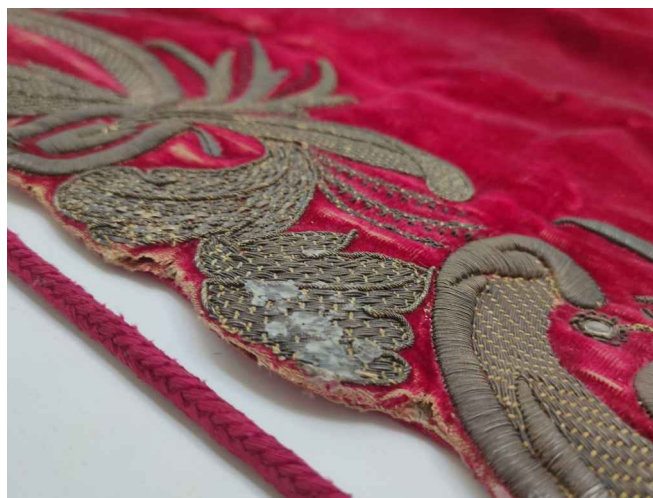
Depósitos de cera

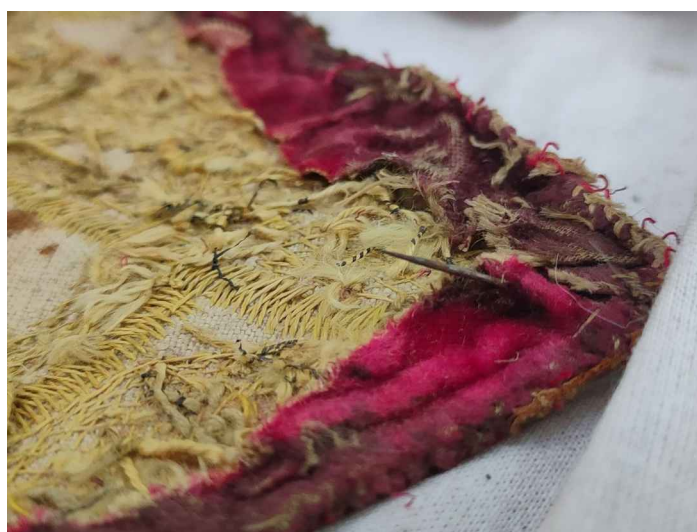
Aguja oxidada

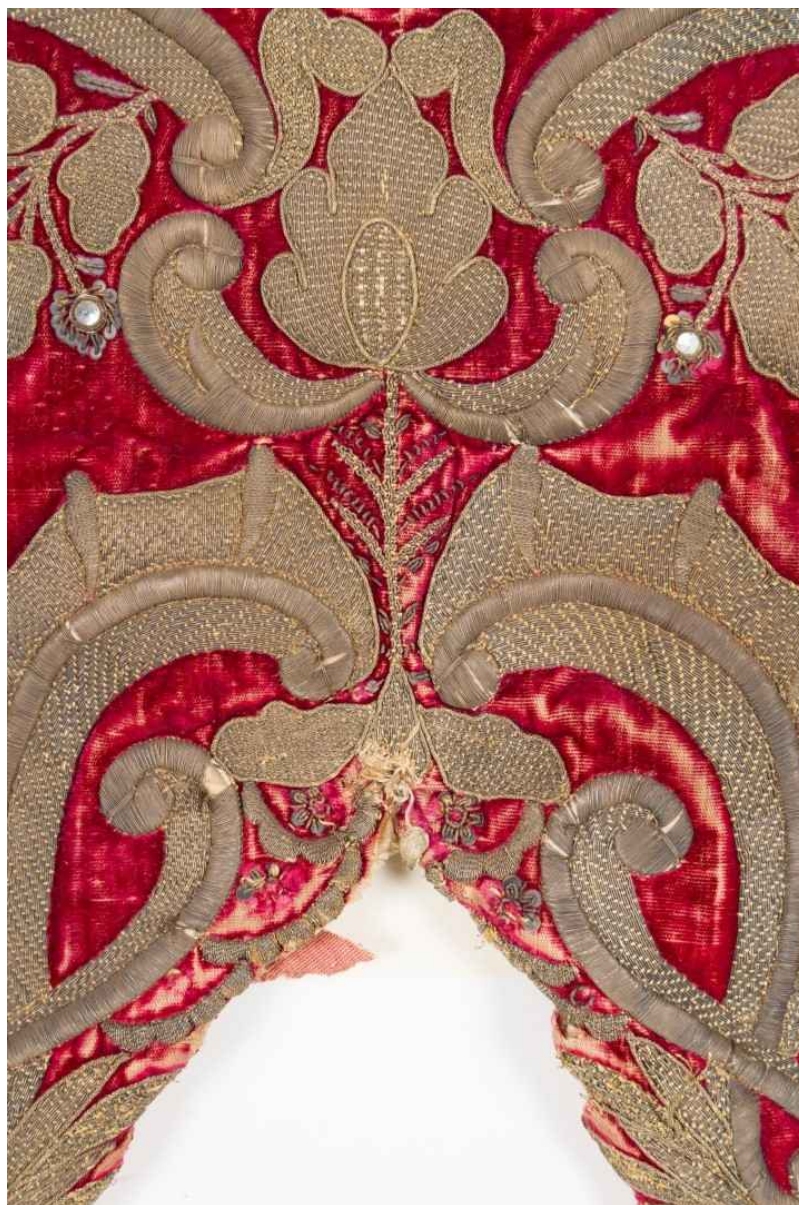
Figura V.6

Cosidos sobre roturas del tejido

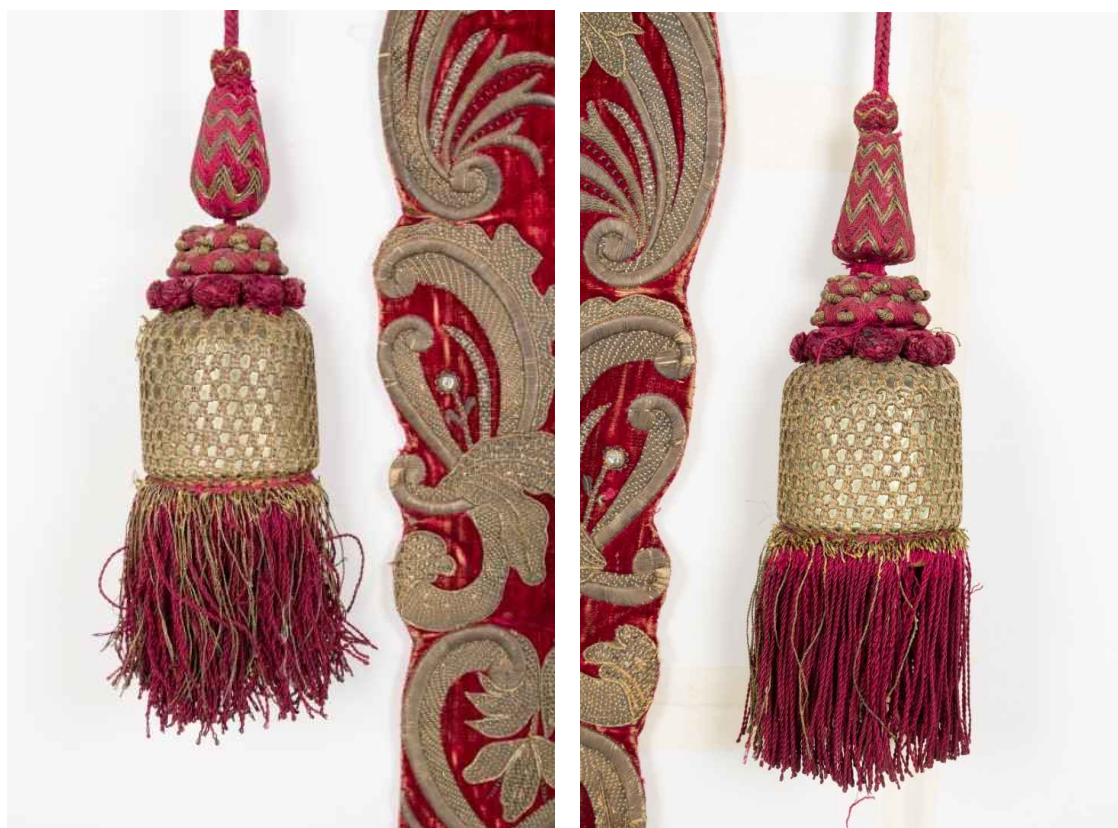
Figura V.7

Acumulación de polvo

Este proceso ha consistido en un primer aspirado para eliminar el polvo y los depósitos acumulados en la superficie, los cuales suponían un alto riesgo debido a la aparición de otros daños que podrían resultar irreversibles. Para ello, se han utilizado un aspirador regulable para evitar riesgos de desprendimiento de fibras o elementos sueltos del bordado.

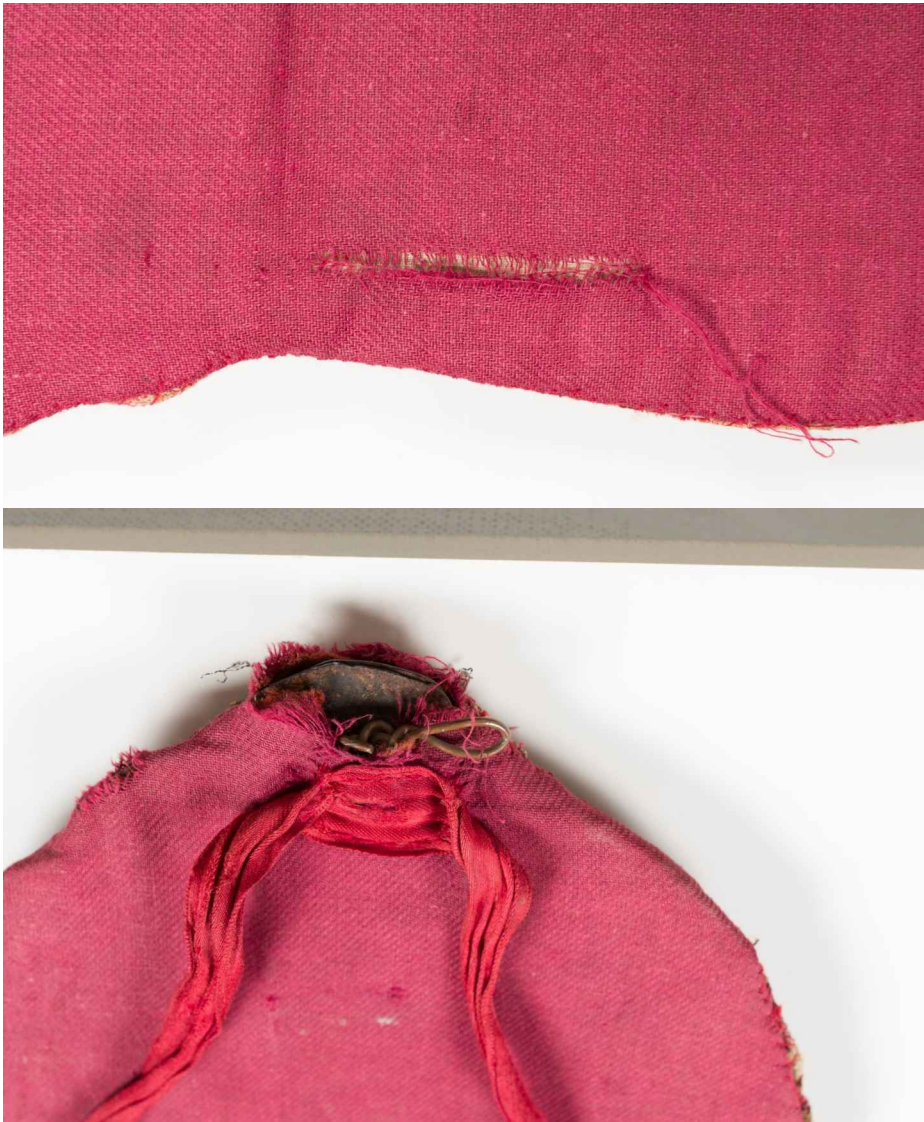
Figura V.8

El forro presenta suciedad generalizada, deformaciones, roturas y algunas manchas superficiales puntuales que no afectan la integridad de las fibras. En el interior de la obra se encontraba un forro anterior, incompleto, que presentaba manchas de humedad, roturas y deformaciones. Este formado está compuesto por tres piezas del mismo tejido de lino, unidos por costuras simples y cortadas a la altura de la estructura de hierro.

Roturas del forro

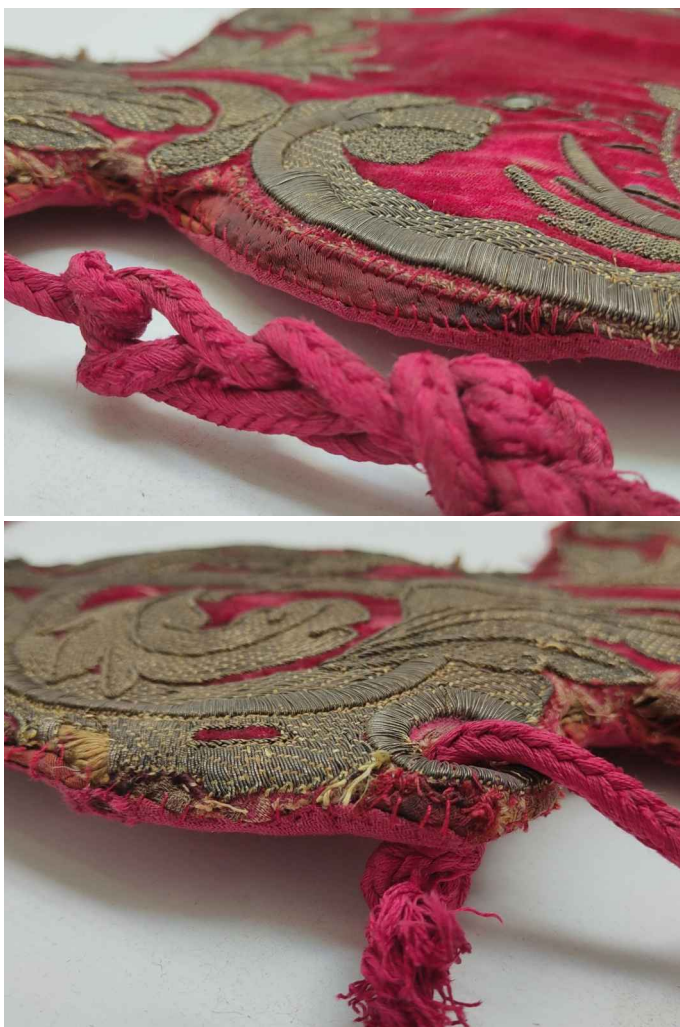
Costuras del forro

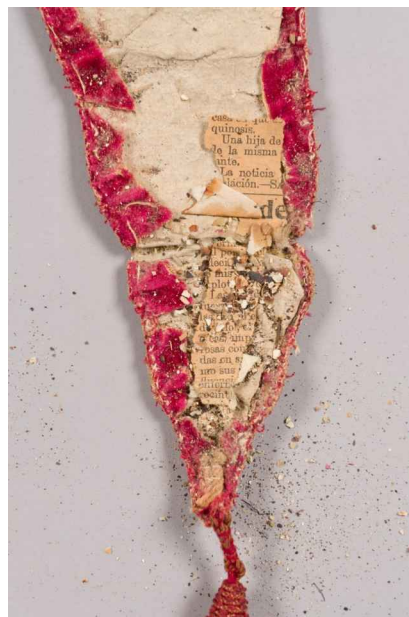
Añadidos de periódicos

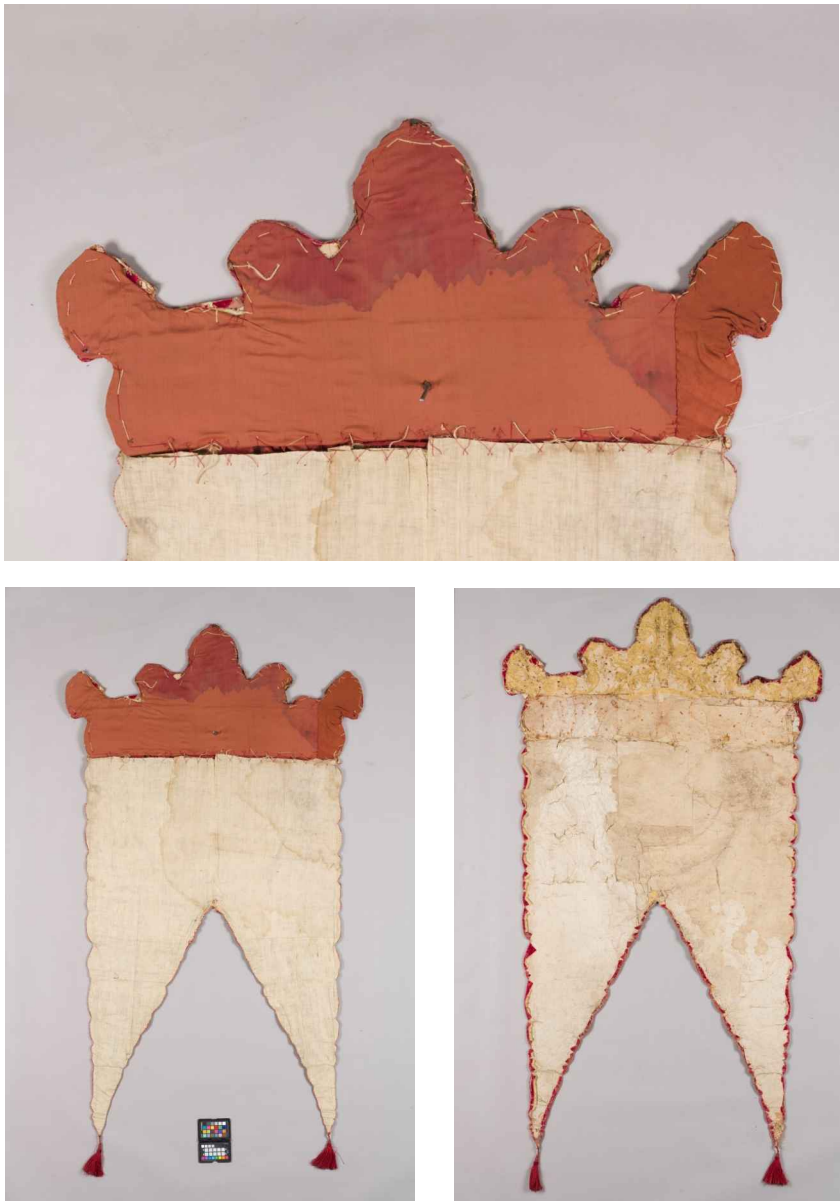
Figura V.10

Manchas de humedad

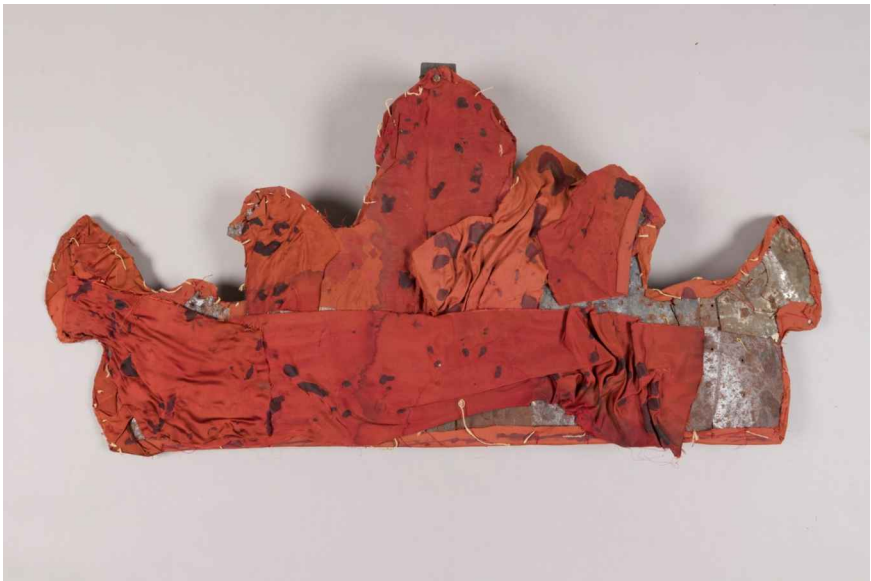
Deformaciones y manchas del forro de la estructura interna

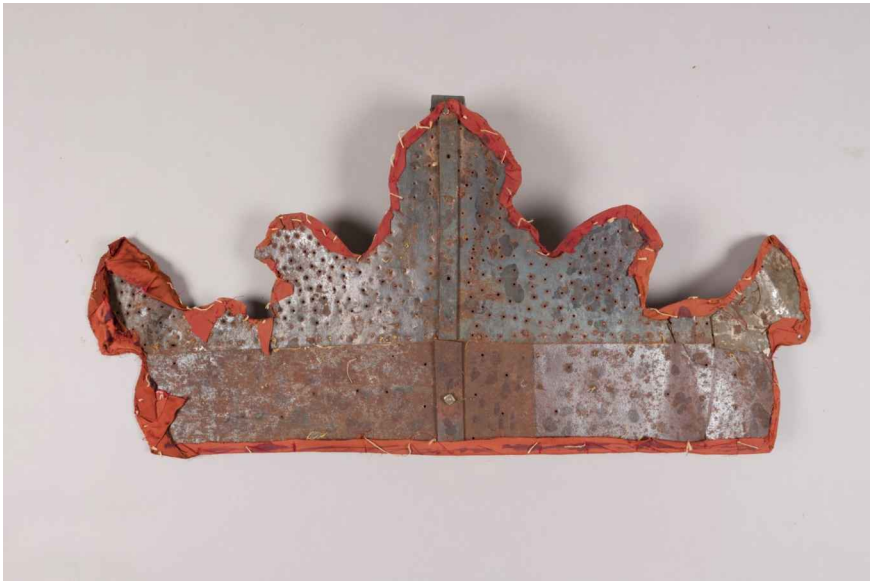
La estructura de hierro está deformada y oxidada. También presenta varias reparaciones y remaches. La cruceta central para el perno estaba colocada directamente con el reverso de la obra, lo que indica que probablemente fue cambiada en algunas de las reparaciones. Esto ha provocado daños en el tejido.

Oxidación de la estructura interna

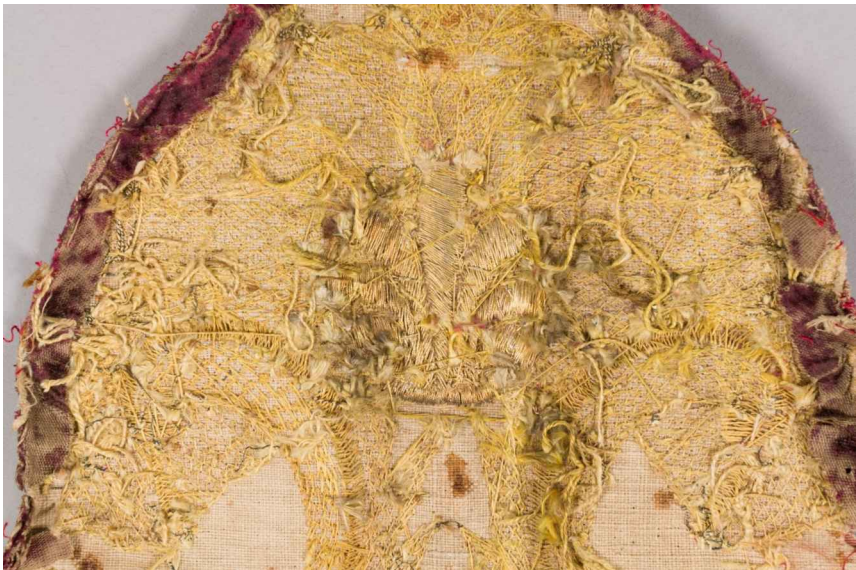
Manchas de óxido en la entretela

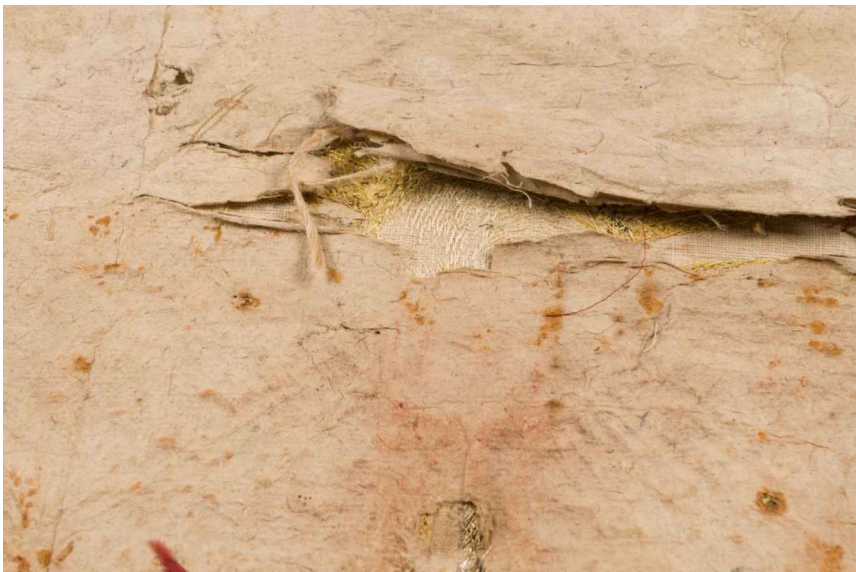
Roturas y manchas de óxido en refuerzo de papel
