## Memoria Final de Intervención

### Crucificado. Colección particular

Anónimo. Siglo XVII

Marzo de 2024

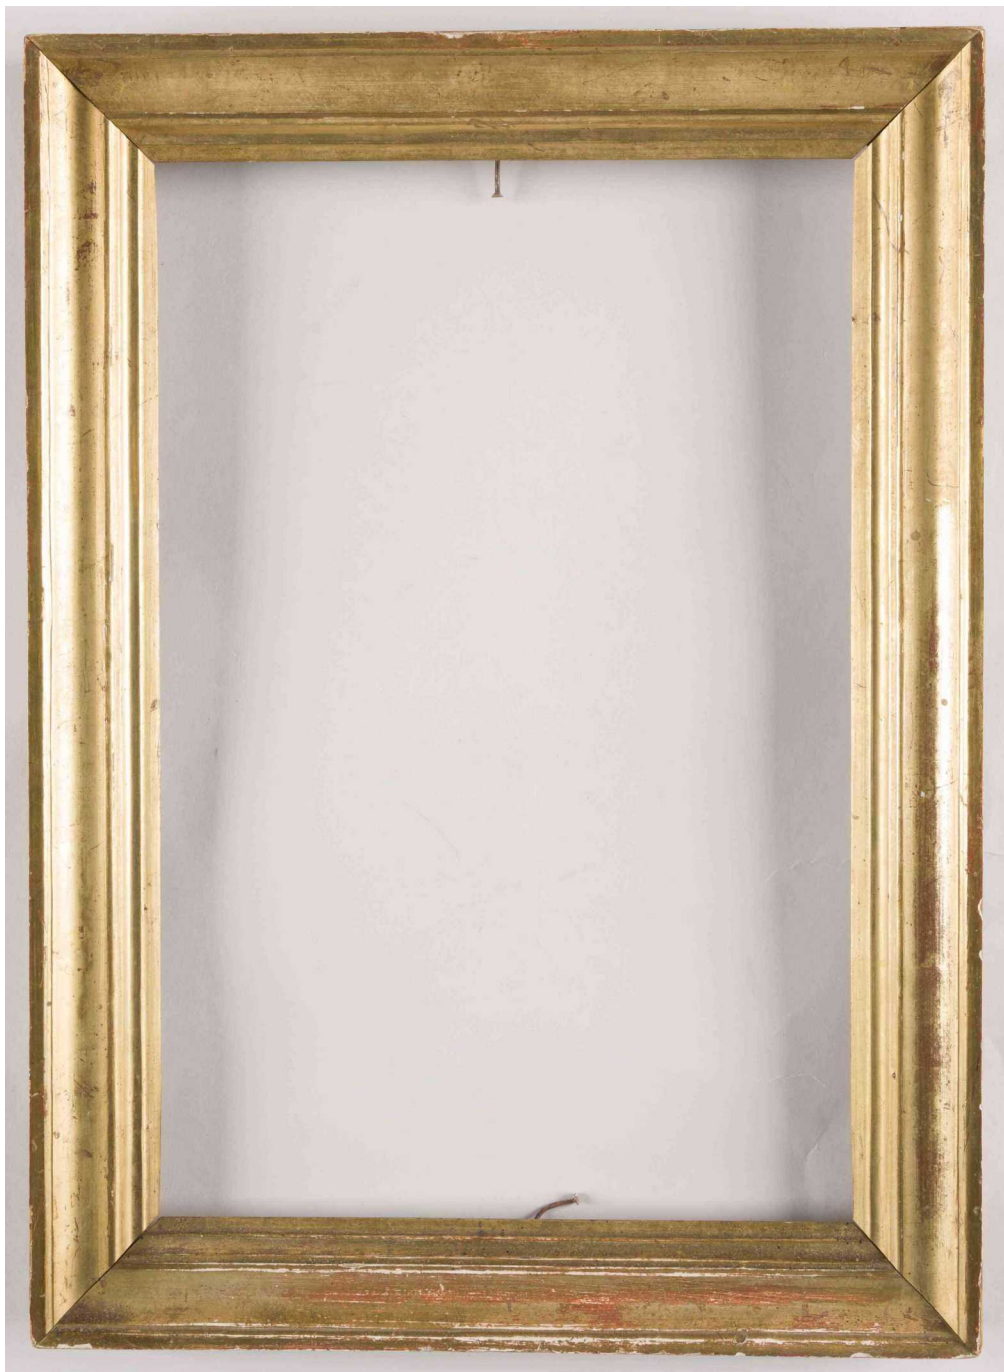
Figura III.2.3

ANVERSO DEL MARCO

A nivel conservativo el dorado presentaba numerosos desgastes (Fig. III.2.3), principalmente concentrados en los largueros inferior y derecho del marco. Se pueden diferenciar dos tipos de daño, por un lado los desgastes, que dejaban ver el estrato de bol rojo inferior, y por otro lado las pérdidas en los estratos preparatorios, concentrados sobre todo en las aristas del perímetro. Los desgastes tienen su origen más probable en las tareas de limpieza del polvo, en un intento continuado de eliminar los depósitos superficiales. Las pérdidas en el estrato preparatorio encuentran su explicación en posibles golpes durante la manipulación de la obra en el pasado, de ahí su concentración en las zonas más expuestas de la pieza como son las aristas.

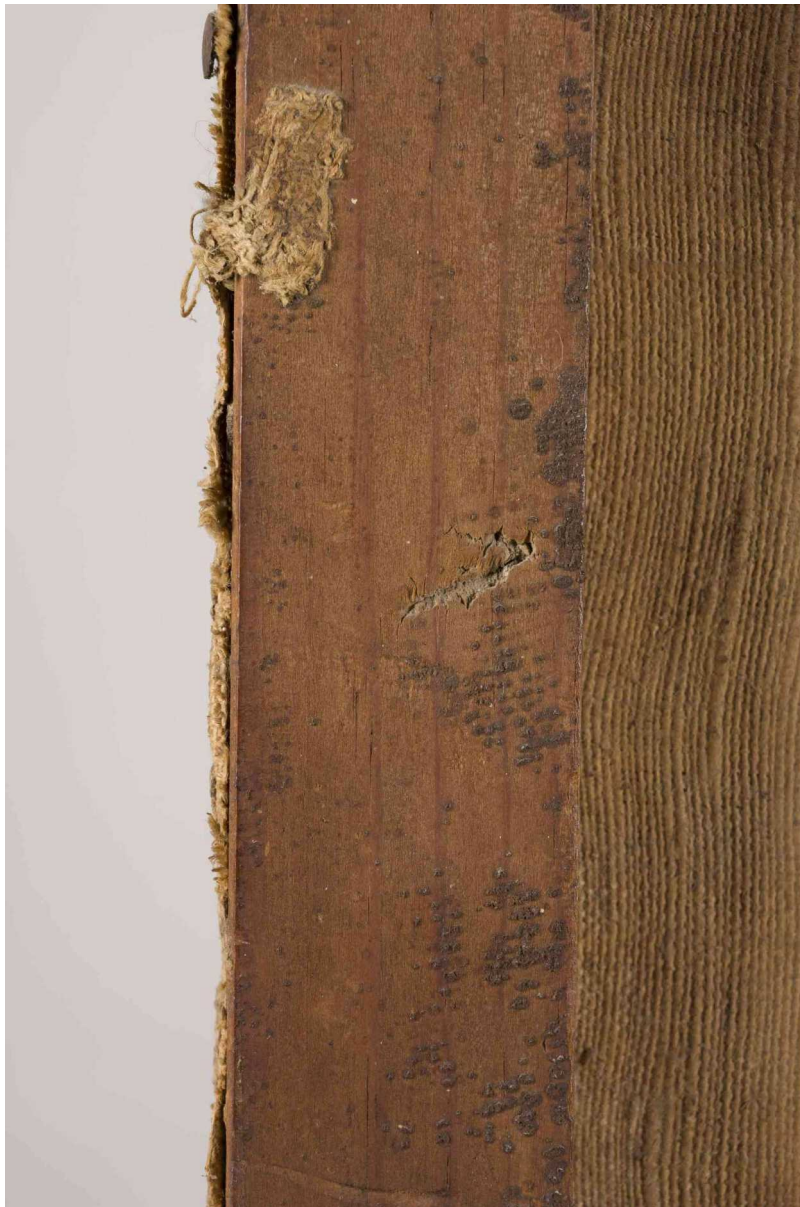
Figura III.2.12

DETALLE DE RESTOS DE COLAS CRISTALIZADAS EN EL REVERSO DEL BASTIDOR

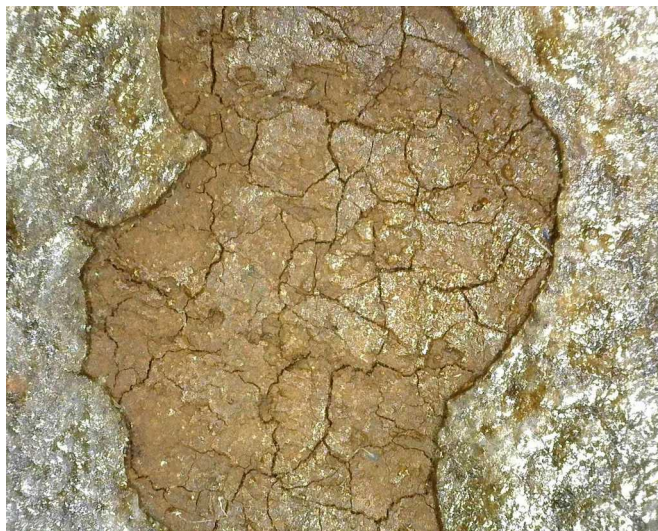
Figura III.2.14

DETALLE CON MICROSCOPIO DIGITAL DE UNA LAGUNA DEL ESTRATO PICTÓRICO. PUEDE VERSE BAJO ESTA LA PREPARACIÓN EN COLOR PARDO OSCURO

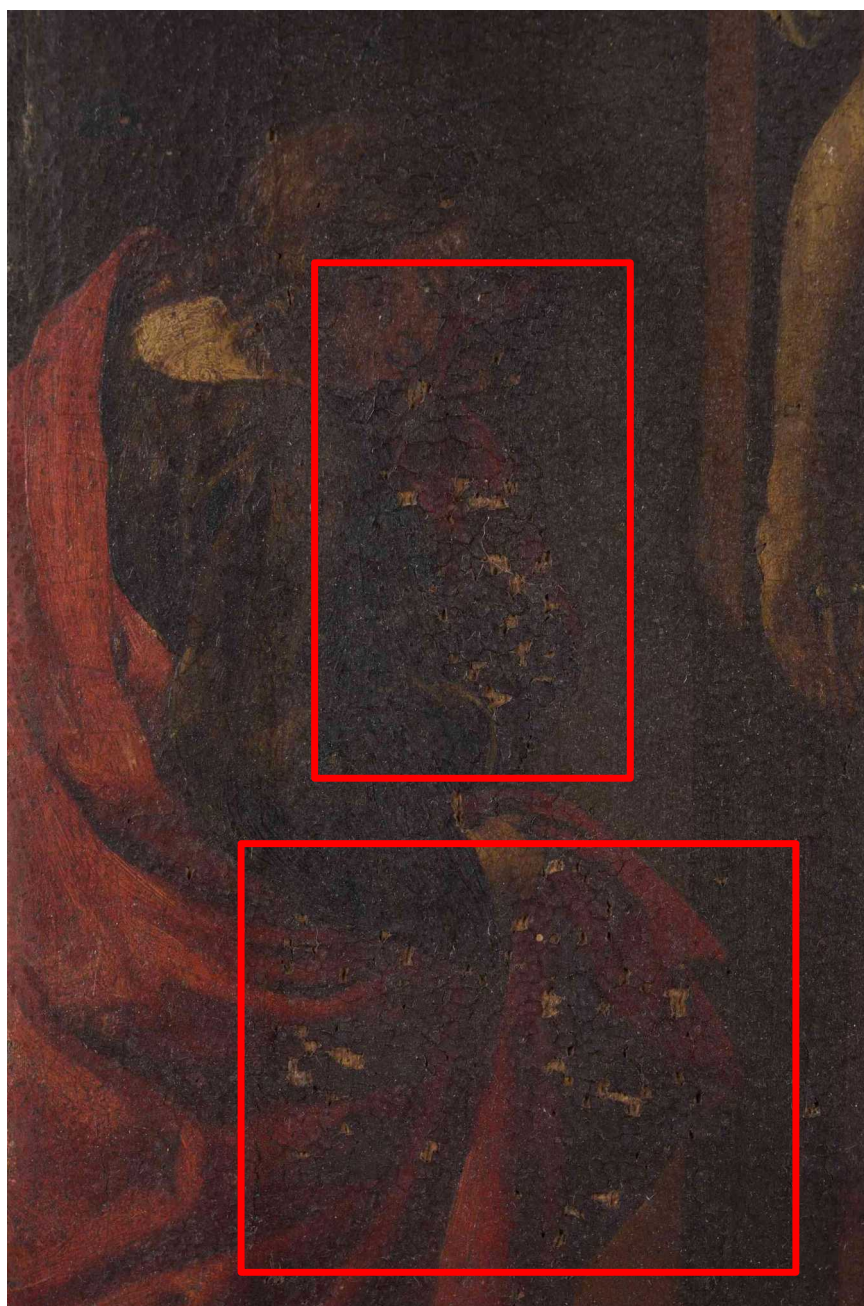
Figura V.2.1

ZONAS LEVANTAMIENTOS EN FORMA DE CAZOLETA CON PELIGRO DE DESPRENDIMIENTO Y LAGUNAS EN EL ESTRATO PICTÓRICO EN LA FIGURA DE SAN JUAN EVANGELISTA

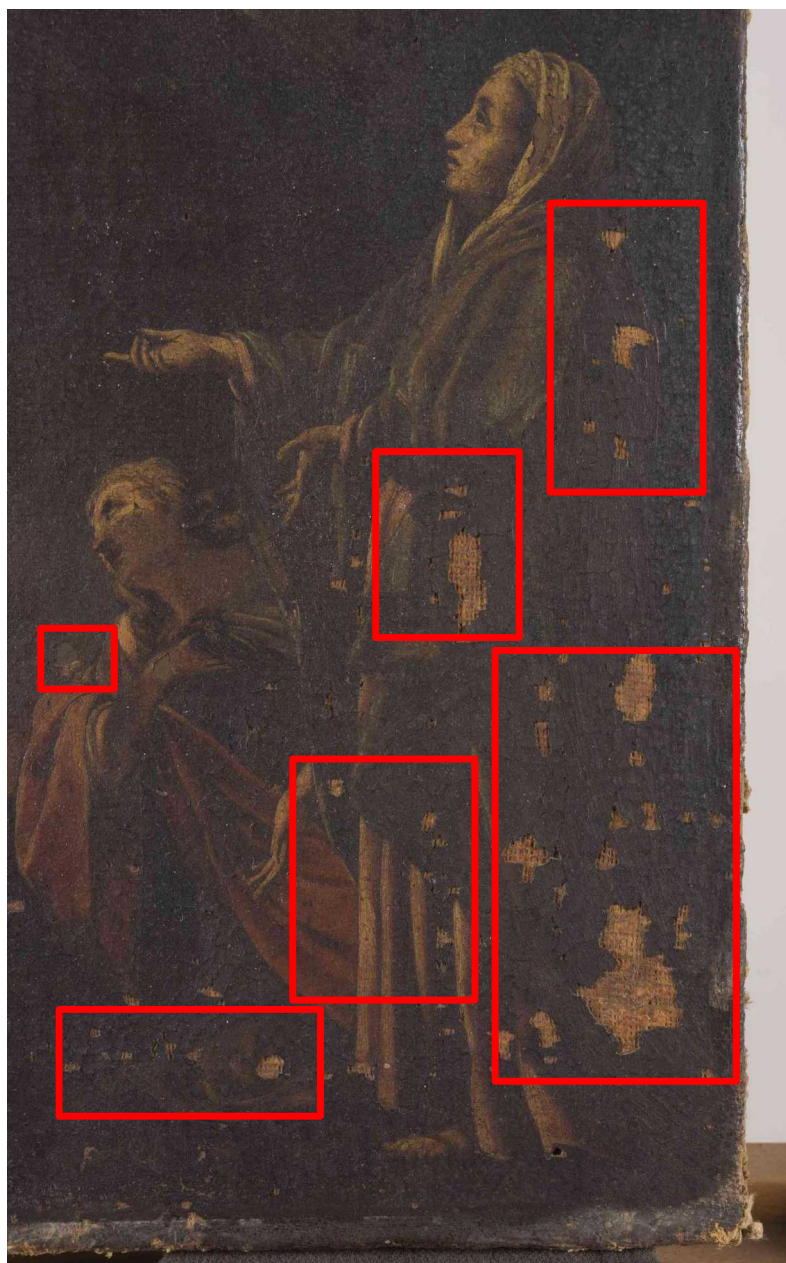
Figura V.2.2

DETALLE DEL ESTADO DE LAS FIGURAS DE LA VIRGEN Y MARÍA MAGDALENA. SE PUEDE APRECIAR LEVANTAMIENTOS GENERALIZADOS. RESALTADOS EN ROJO SE PUEDEN VER GRANDES PÉRDIDAS DEL ESTRATO PICTÓRICO QUE DEJAN VER EL TEJIDO DEL SOPORTE

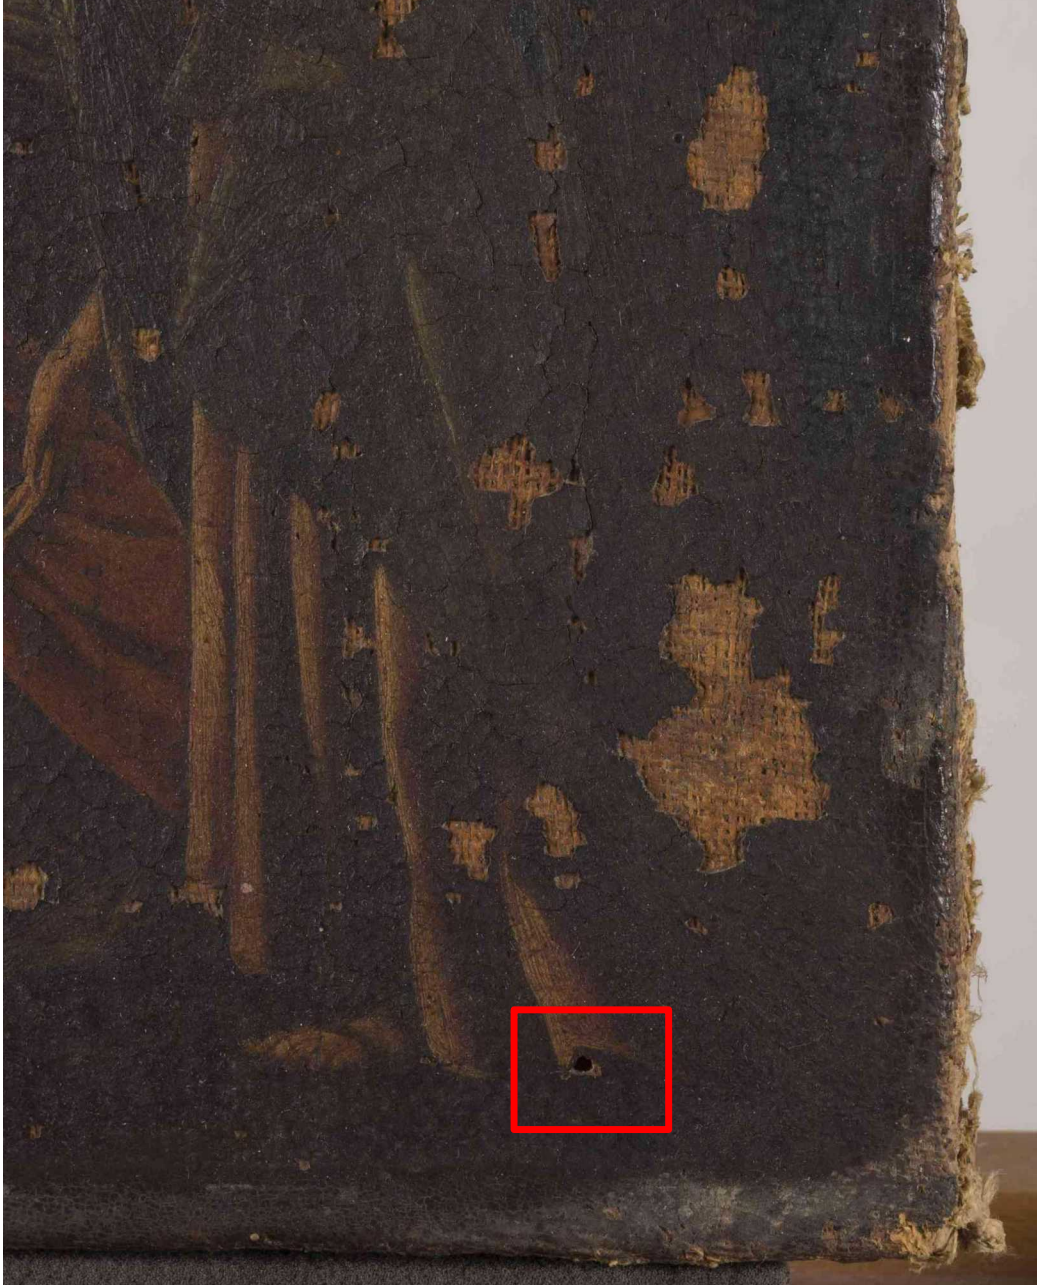
ORIFICIO DE ANTIGUO ATAQUE POR INSECTOS XILÓFAGOS

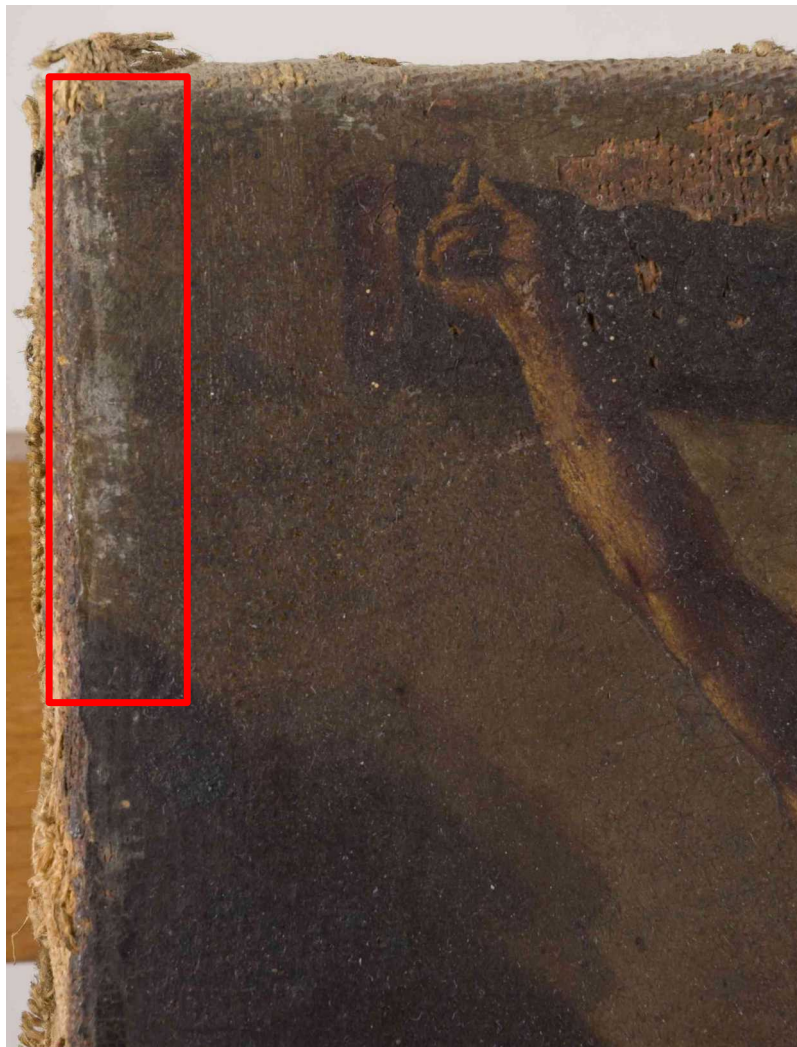
Figura V.2.4

DETALLE EN EL BORDE IZQUIERDO DE DESGASTE DEL BARNIZ OXIDADO, DEJANDO VER EL COLOR ORIGINAL DE LA OBRA

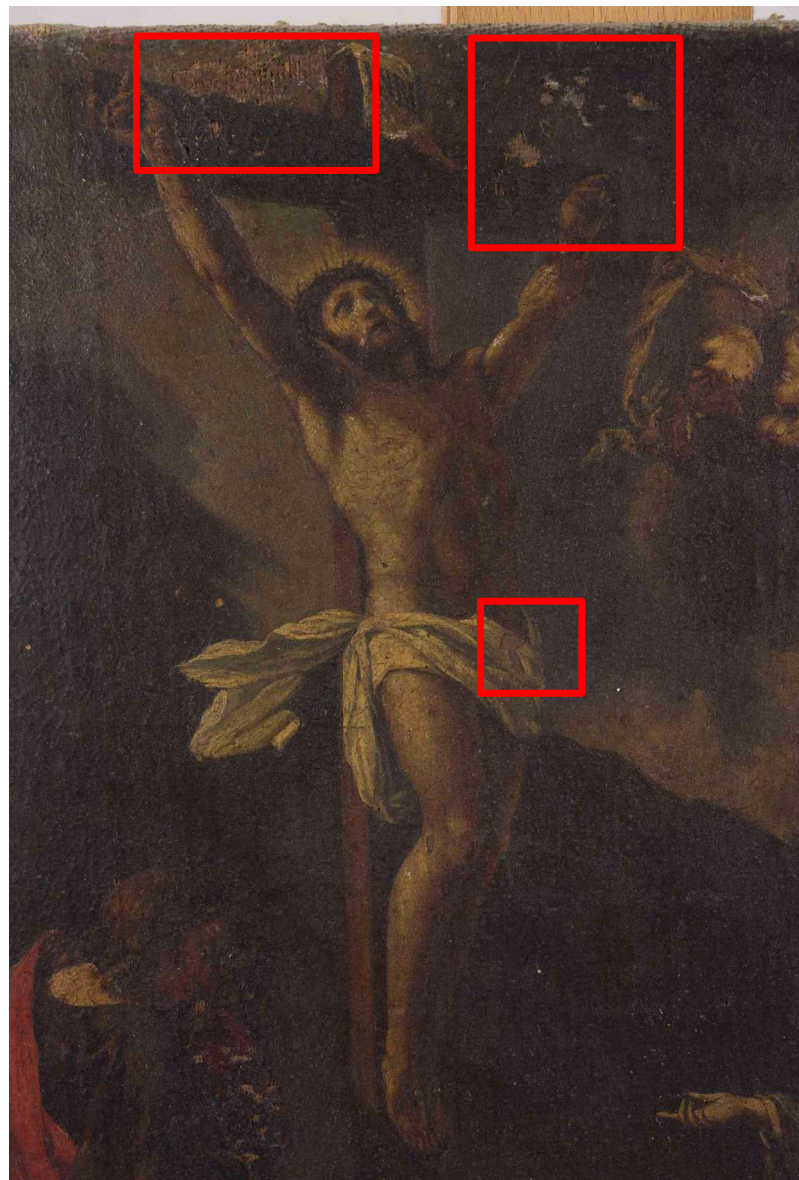
Figura V.2.5

DETALLE DE LAS LAGUNAS EN EL ESTRATO PICTÓRICO EN LA FIGURA DEL CRUCIFICADO

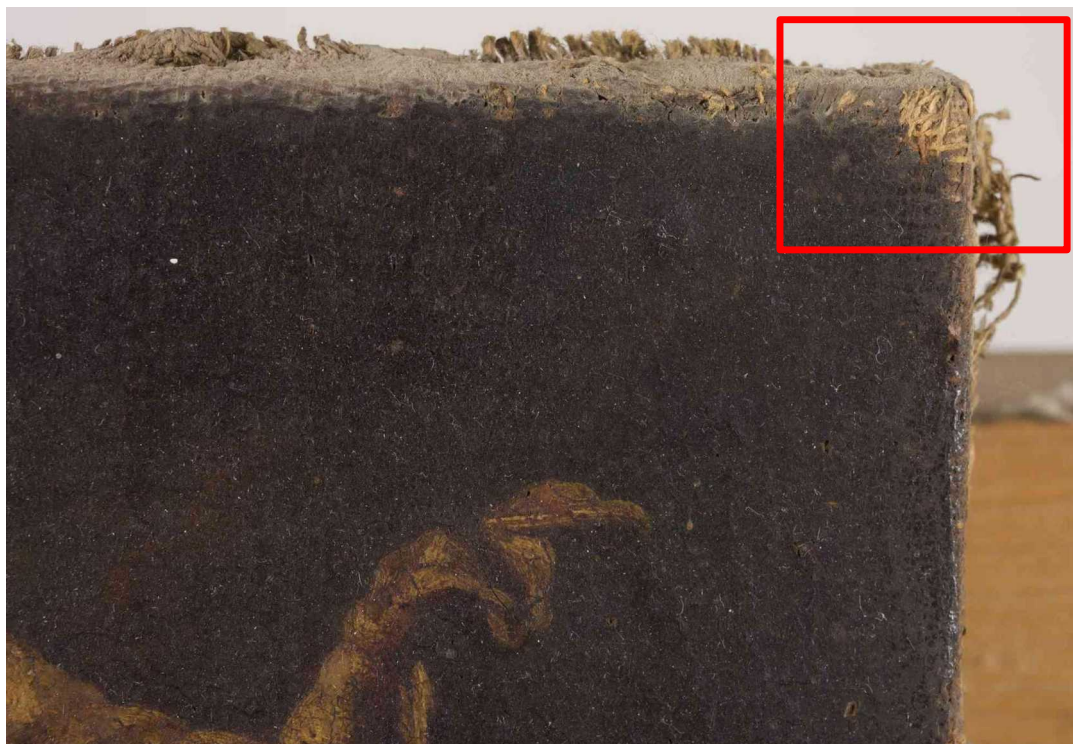
Figura V.2.6

DETALLE DE PÉRDIDA EN LA ESQUINA SUPERIOR DERECHA. PUEDE VERSE EL TEJIDO ORIGINAL I  
DESFLECADO LA CUAL QUEDA REFORZADO POR EL RENTELADO

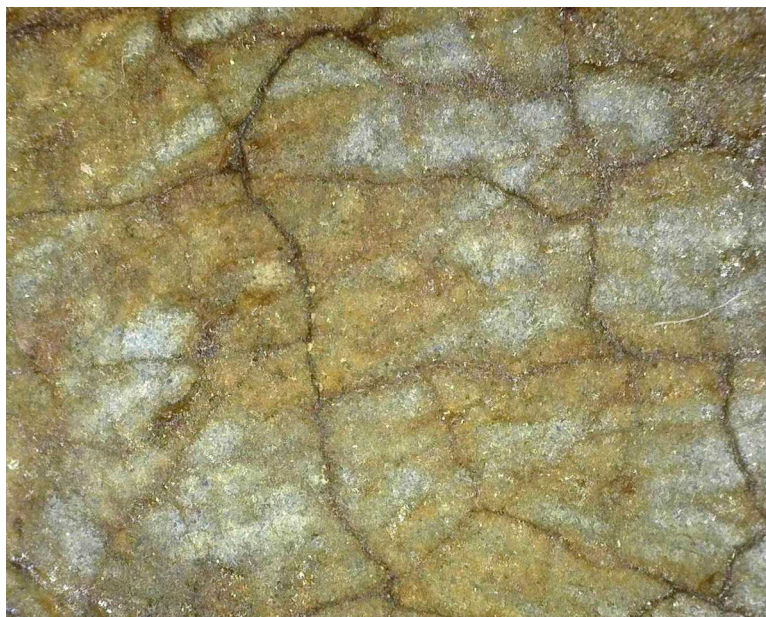
Figura V.2.7

DETALLE CON MICROSCOPIO DIGITAL DE LA CAPA DE BARNIZ ALTERADO SOBRE LA PINTURA

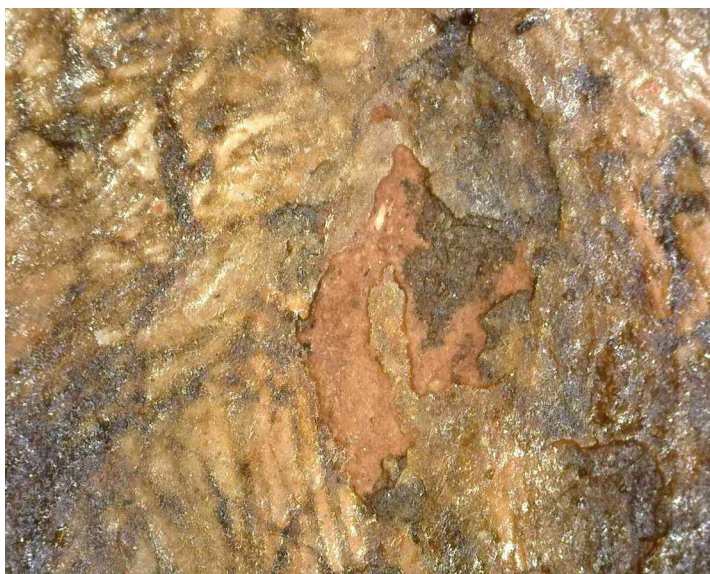
Figura V.2.8

DETALLE CON MICROSCOPIO DIGITAL DE UNA LAGUNA ESTUCADA. SE PUEDE VER EL ESTUCO DE LA INTERVENCIÓN ANTERIOR EN COLOR ROSADO

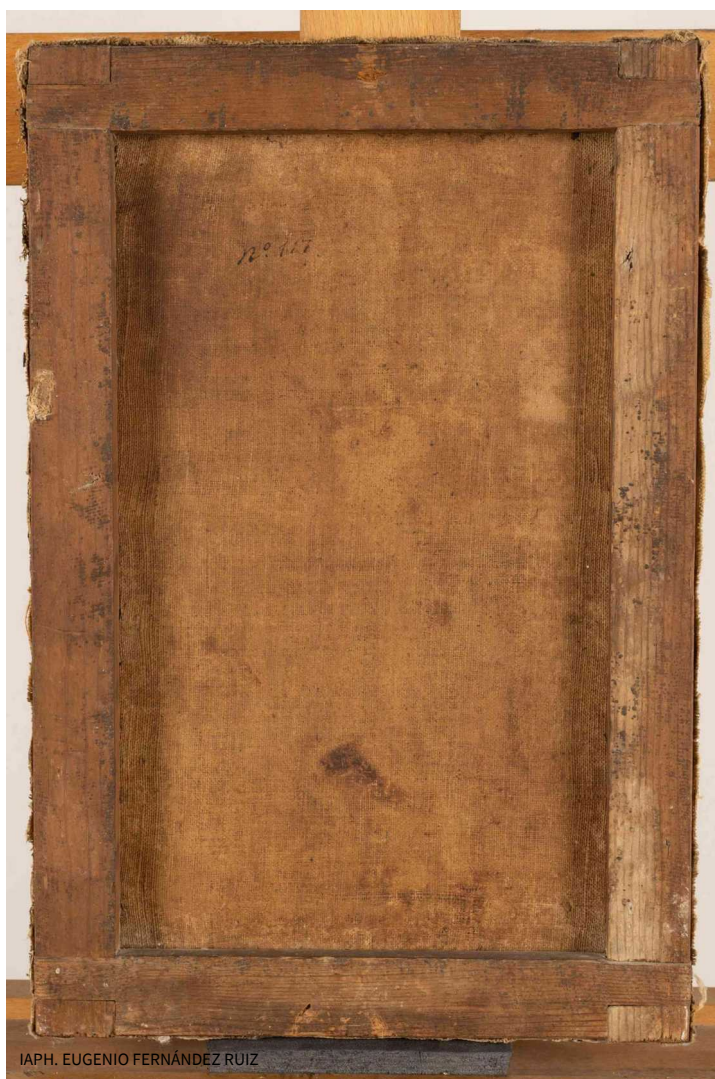
Figura VII.2

DETALLE DEL REVERSO TRAS LA FIJACIÓN Y TRAS SU LIMPIEZA DE DEPÓSITOS SUPERFICIALES. SE PUEDE APRECIAR ALGO MÁS OSCURO DEBIDO A EL TRASPASO DE LA COLLETTA DURANTE LA FIJACIÓN

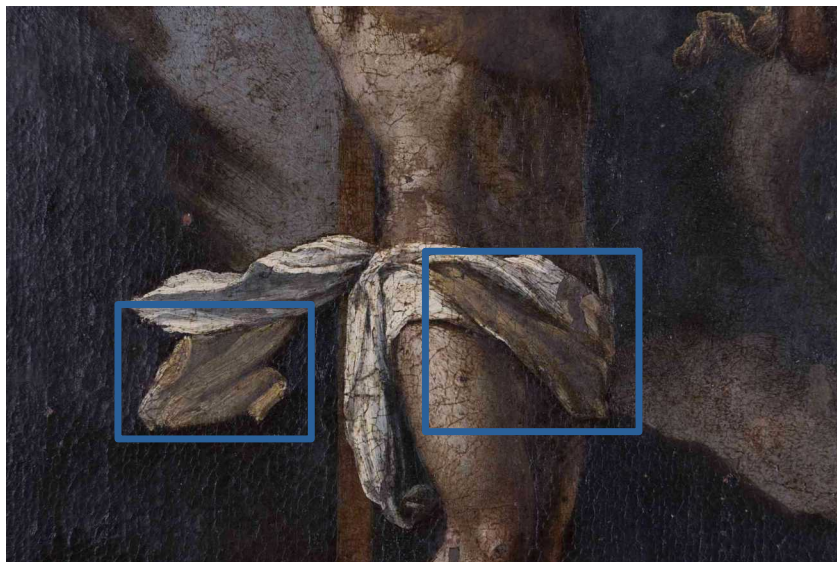
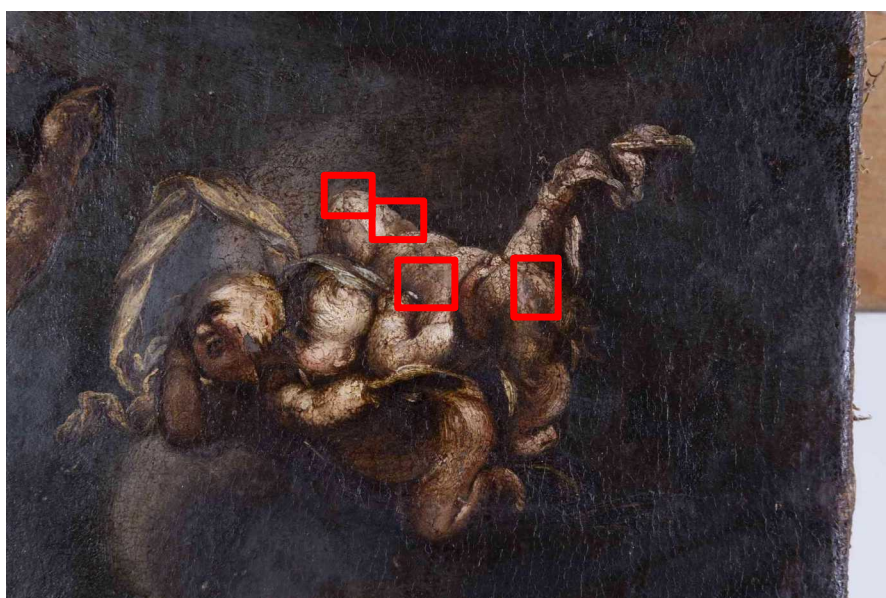
Figura VII.4

DETALLES DEL PROCESO DE LIMPIEZA. SE PUEDEN OBSERVAR TESTIGOS DE LIMPIEZA EN EL PAÑO DEL CRUCIFICADO. SE APRECIAN REPINTES EN DIVERSAS ZONAS DE LOS ÁNGELES, LOS CUALES ESTABAN OCULTOS BAJO EL BARNIZ

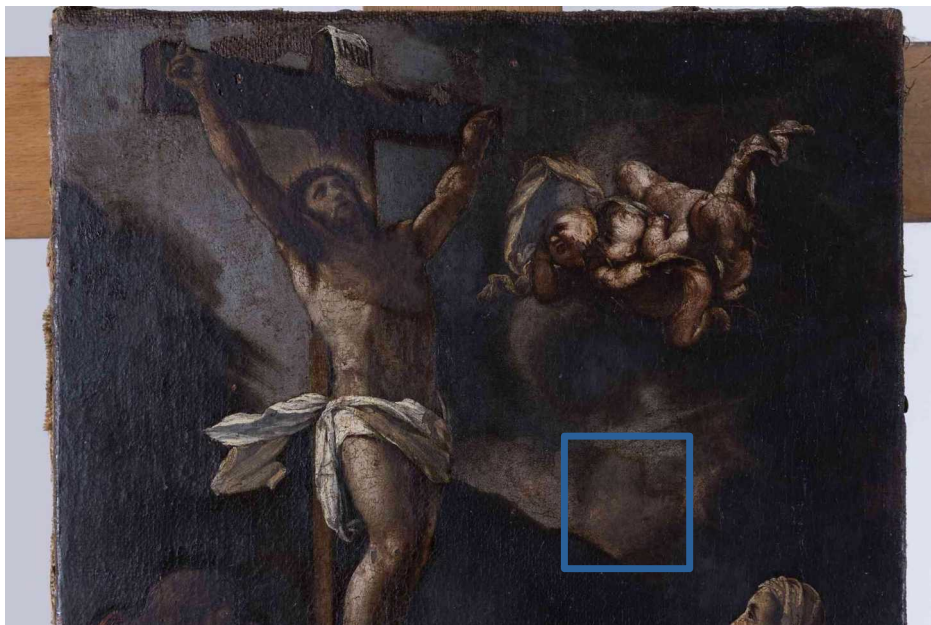
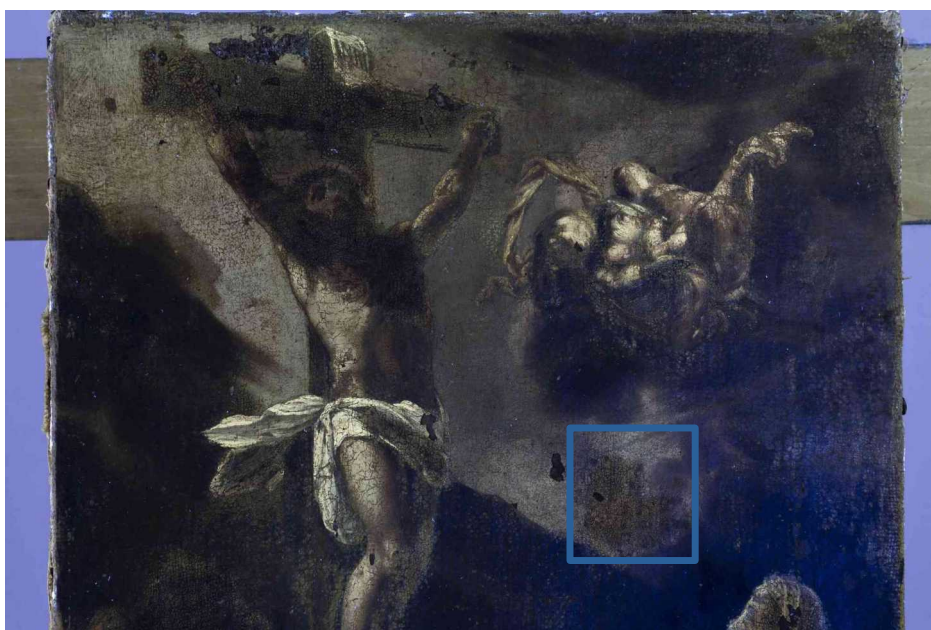
Figura VII.6

DETALLE DURANTE EL PROCESO DE LIMPIEZA. COMPARACIÓN DE IMAGEN FOTOGRÁFICA CON LUZ VISIBLE Y CON FLUORESCENCIA INDUCIDA POR ULTRAVIOLETA. SE PUEDE APRECIAR EN COLOR AMARILLENTO EL BARNIZ ANTE LA PRESENCIA DE LAS ULTRAVIOLETAS

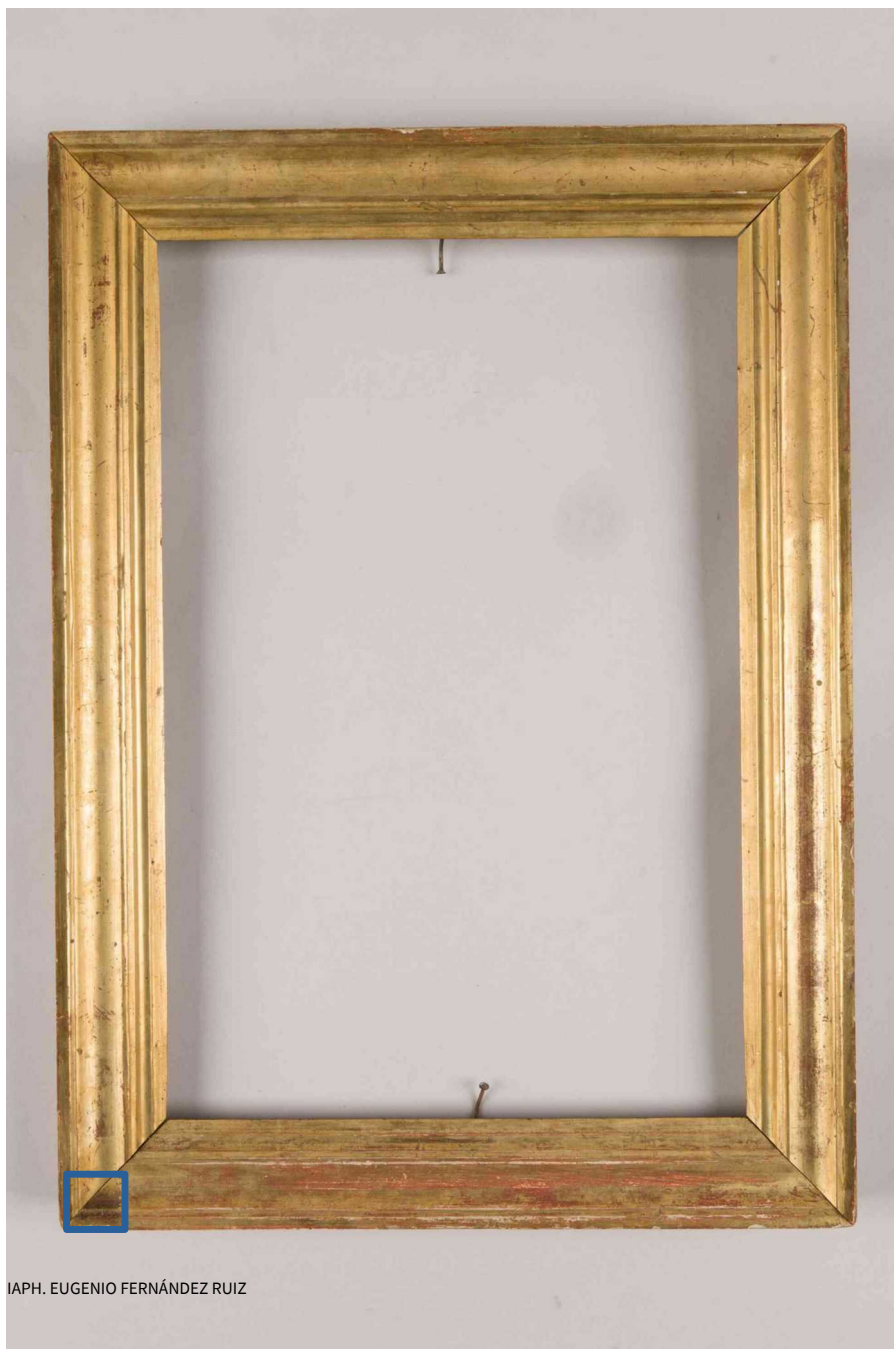
Figura VII.10

IMAGEN DEL ANVERSO DEL MARCO TRAS LA LIMPIEZA. REMARCADO EN LA ESQUINA INFERIOR IZQUIERDA PUEDE VERSE UN TESTIGO DE LIMPIEZA
