## Memoria final de Intervención

Gallardete de Jesús. Piadosa Hermandad de Ntro. Padre Jesús Nazareno. Alcalá la Real (Jaén ).

Anónimo, siglo XVII.

Mayo 2025

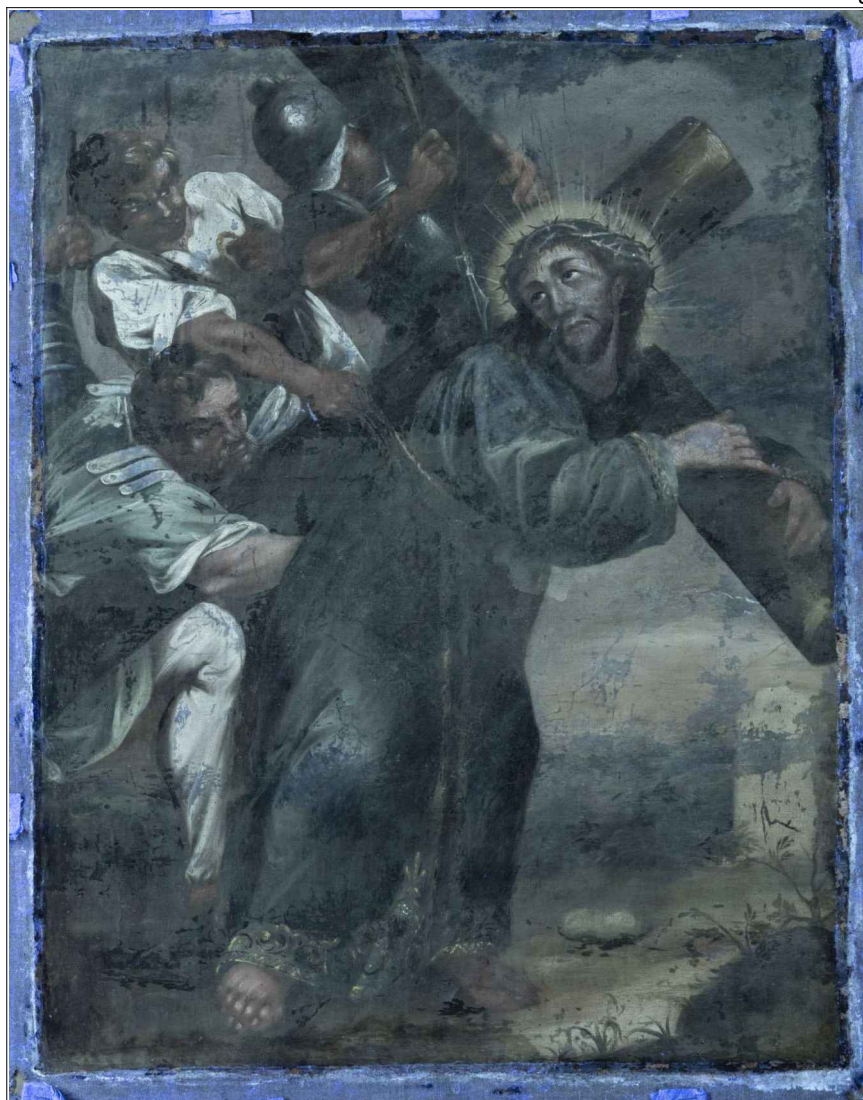
Figura IV.4

MEDIANTE EL EXAMEN DE LA SUPERFICIE UTILIZANDO LA TÉCNICA DE FLUORESCENCIA INDUCIDA POR RADIACIÓN ULTRAVIOLETA, SE LOGRÓ IDENTIFICAR LA PRESENCIA DE REPINTES PERTENECIENTES A INTERVENCIONES ANTERIORES, LOS CUALES SE DESTACABAN POR EL CONTRASTE CROMÁTICO GENERADO AL INTERACTUAR CON LA RADIACIÓN UV. ESTOS REPINTES SE ENCONTRABAN CUBIERTOS POR UNA GRUESA CAPA DE BARNIZ, CUYA PRESENCIA QUEDABA EVIDENCIADA BAJO DICHA RADIACIÓN. ESTOS ESTUDIOS FUERON DE ESPECIAL UTILIDAD Y APOYO DURANTE LA FASE DE INTERVENCIÓN, PARTICULARMENTE EN LA ELIMINACIÓN DE LOS REPINTES, ESPECIALMENTE EN AQUELLAS ZONAS DONDE ESTOS SE MIMETIZABAN CON LA PINTURA ORIGINAL.

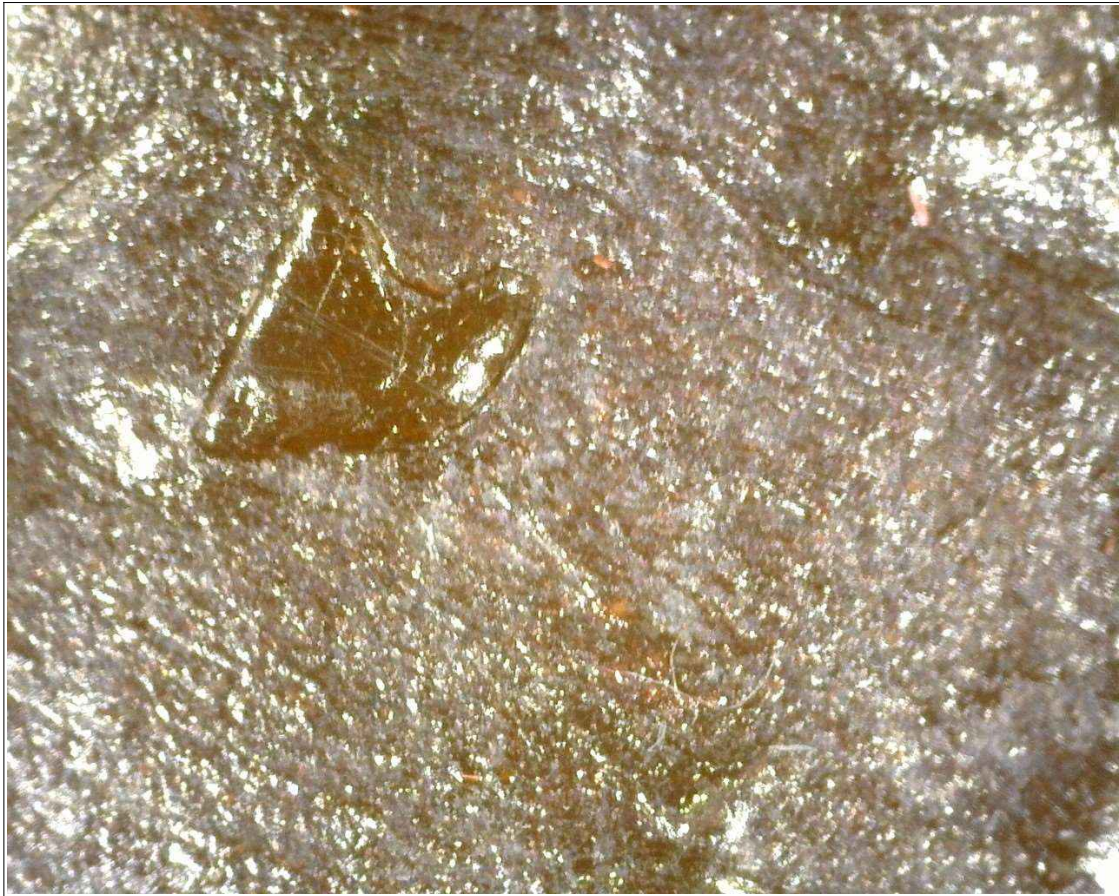
Figura IV.7

DETALLE VISTO CON LA LUPA DIGITAL DE LA CAPA DE BARNIZ OXIDADO, PRODUCIENDO UN VE LIGERAMENTE AMARILLENTO.

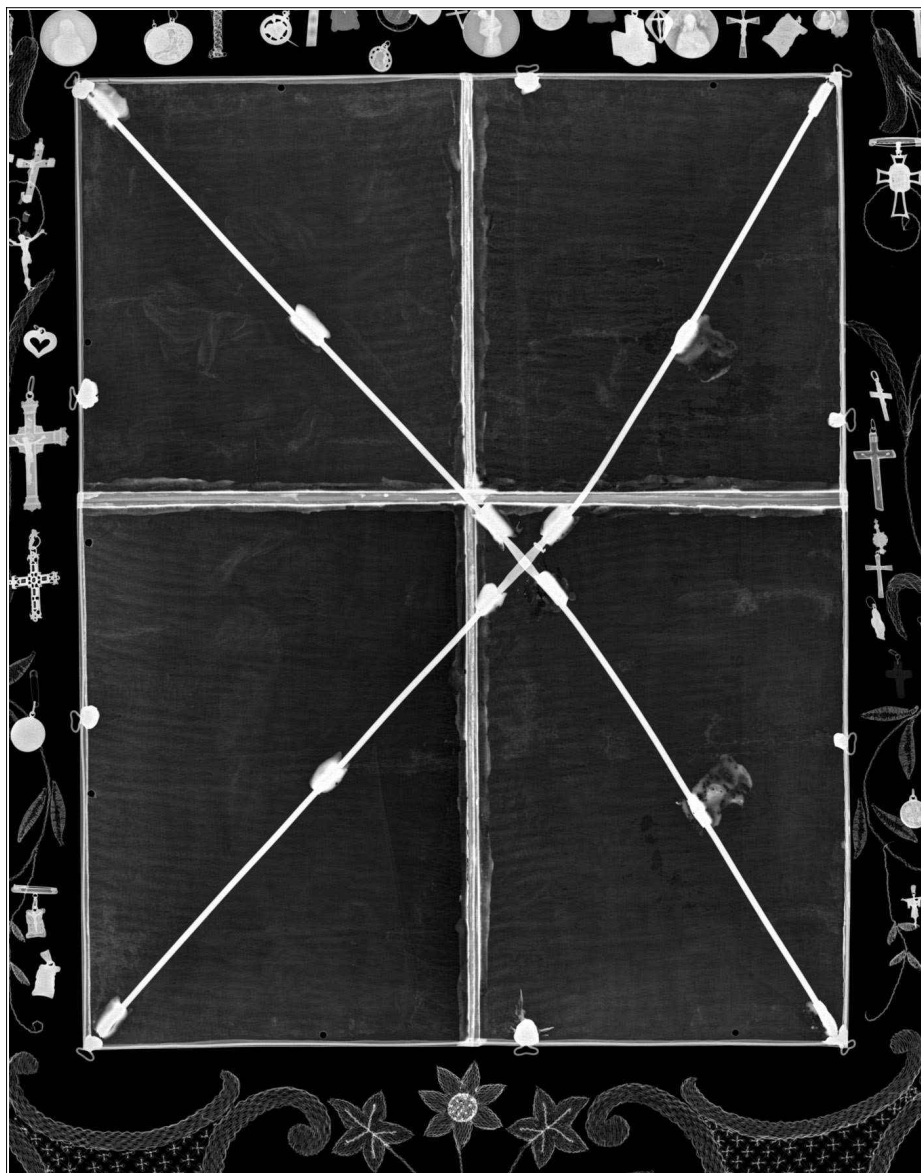
Figura IV.8

ESTUDIO RADIOGRÁFICO DE LA OBRA ANTES DEL DESMONTAJE DE LA PINTURA, EN EL QUE SE APRECIA LA PLANCHA METÁLICA COMPUESTA POR CUATRO PANELES SOLDADOS ENTRE SÍ Y CON UN REFUERZO EN FORMA DE "X", CON EL CENTRO DESPLAZADO, REALIZADO CON VARILLA DE ACERO MACIZO, UNIDO AL PANEL MEDIANTE PEQUEÑOS TROZOS DE CHAPA.

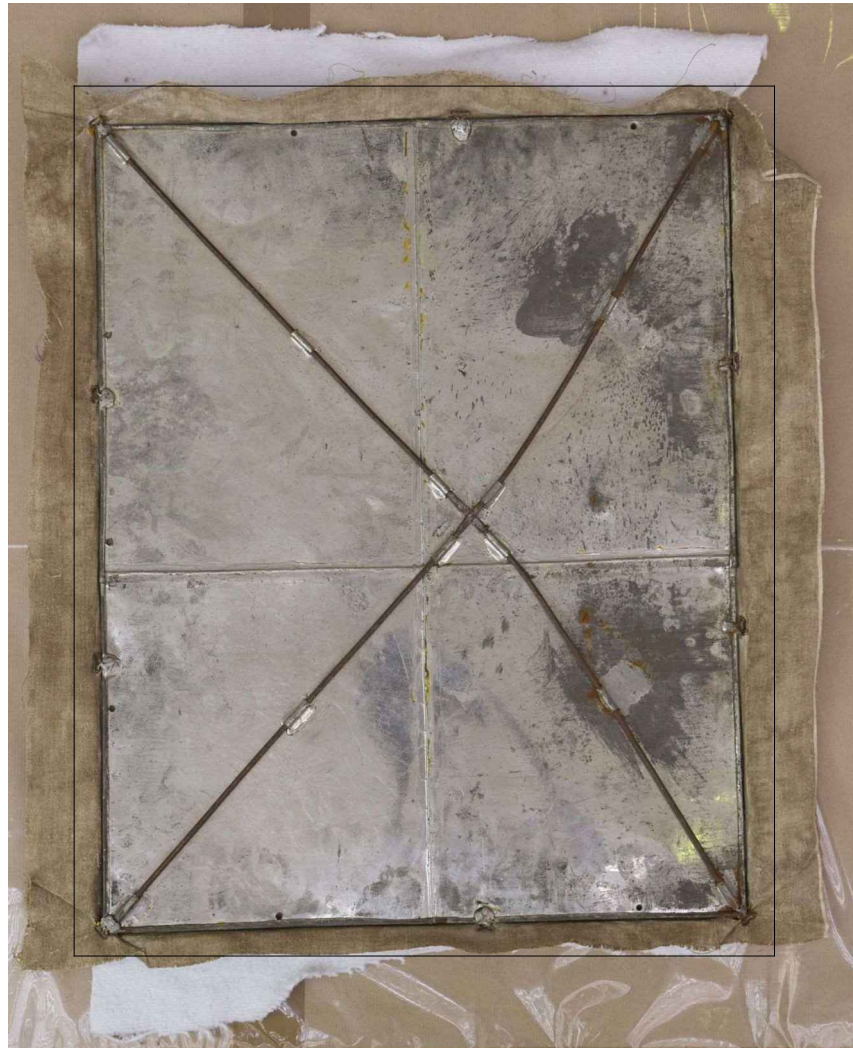
Figura V.2.1

El sistema de montaje presentaba deficiencias desde su misma construcción. Por ejemplo la chapa metálica presentaba escalones en el anverso de la misma, zona en la que está en contacto con la obra, como consecuencia de estar formada por cuatro paneles más pequeños soldados entre sí. A ello hay que sumar la presencia de deformaciones y abolladuras, producto de posibles golpes y de su manipulación durante la salida procesional. El panel presentaba asimismo puntos de corrosión activa en las argollas y en el sistema de refuerzo trasero. Por su parte el resto del soporte no presentaba corrosión, ya que se trataba de acero galvanizado, limitándose la presencia de óxido a aquellas zonas desprovistas del baño de zinc que protege el acero (Fig. V.2.1 y V.2.2).

EL SISTEMA DE MONTAJE PRESENTABA DEFICIENCIAS DESDE SU MISMA CONSTRUCCIÓN. POR EJEMPLO, LA CHAPA METÁLICA PRESENTABA ESCALONES EN EL ANVERSO DE LA MISMA, ZONA EN LA QUE ESTABA EN CONTACTO CON LA OBRA, COMO CONSECUENCIA DE ESTAR FORMADA POR CUATRO PANELES MUY PEQUEÑOS SOLDADOS ENTRE SÍ. A ELLO HAY QUE SUMAR LA PRESENCIA DE DEFORMACIONES Y ABOLLADURAS, PRODUCTO DE POSIBLES GOLPES Y DE SU MANIPULACIÓN DURANTE LA EJECUCIÓN. EL PANEL PRESENTABA, ASIMISMO, PUNTOS DE CORROSIÓN ACTIVA EN LAS ARGOLLAS Y EN EL SISTEMA DE REFUERZO TRASERO. POR SU PARTE, EL RESTO DEL SOPORTE NO PRESENTABA CORROSIÓN YA QUE SE TRATABA DE ACERO GALVANIZADO, LIMITÁNDOSE LA PRESENCIA DE ÓXIDO A AQUELLAS ZONAS DESPROVISTAS DEL BAÑO DE ZINC QUE PROTEGE EL ACERO.

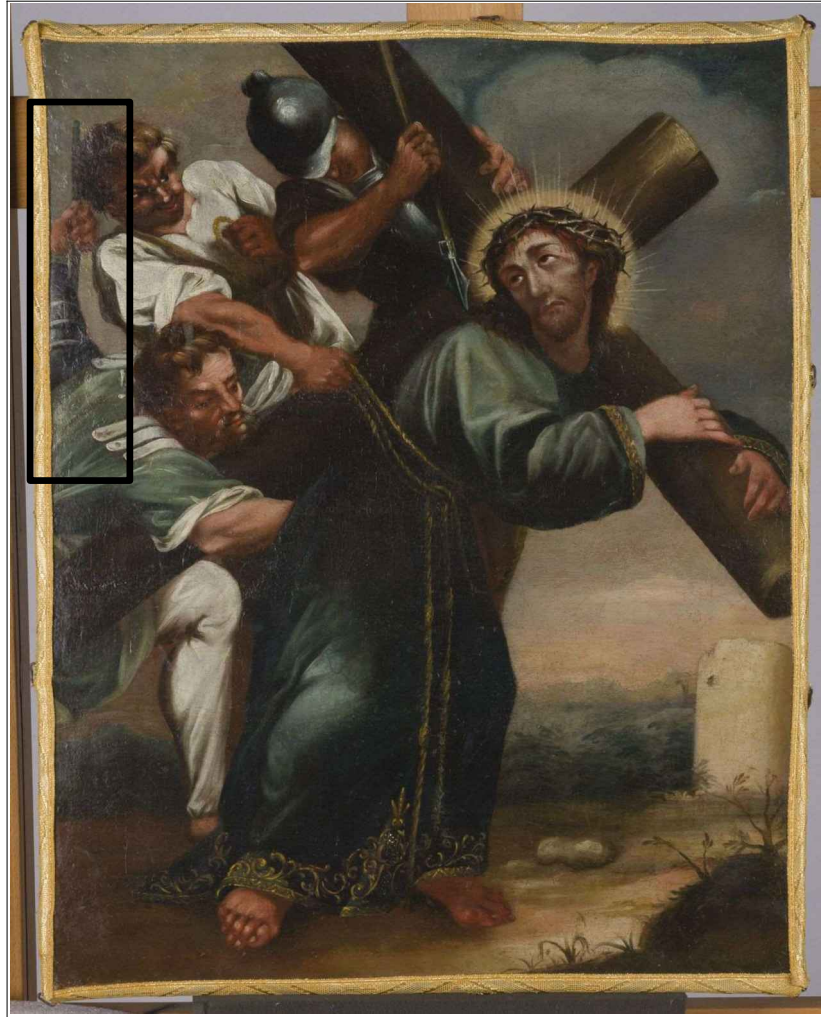
Figura V.2.3

EL SOPORTE TEXTIL ORIGINAL SE ENCUENTRA MUTILADO. ESTO SE HA PODIDO OBSERVAR POR TODO EL PERÍMETRO Y PORQUE SE APRECIA LA ANTIGUA PRESENCIA DE OTRA FIGURA EN LA ZONA IZQUIERDA DE LA OBRA, DE LA CUAL TAN SOLO QUEDA UN BRAZO, POR LO QUE HA DE DEDUCIRSE QUE SE HAN MODIFICADO LAS DIMENSIONES DE LA OBRA.

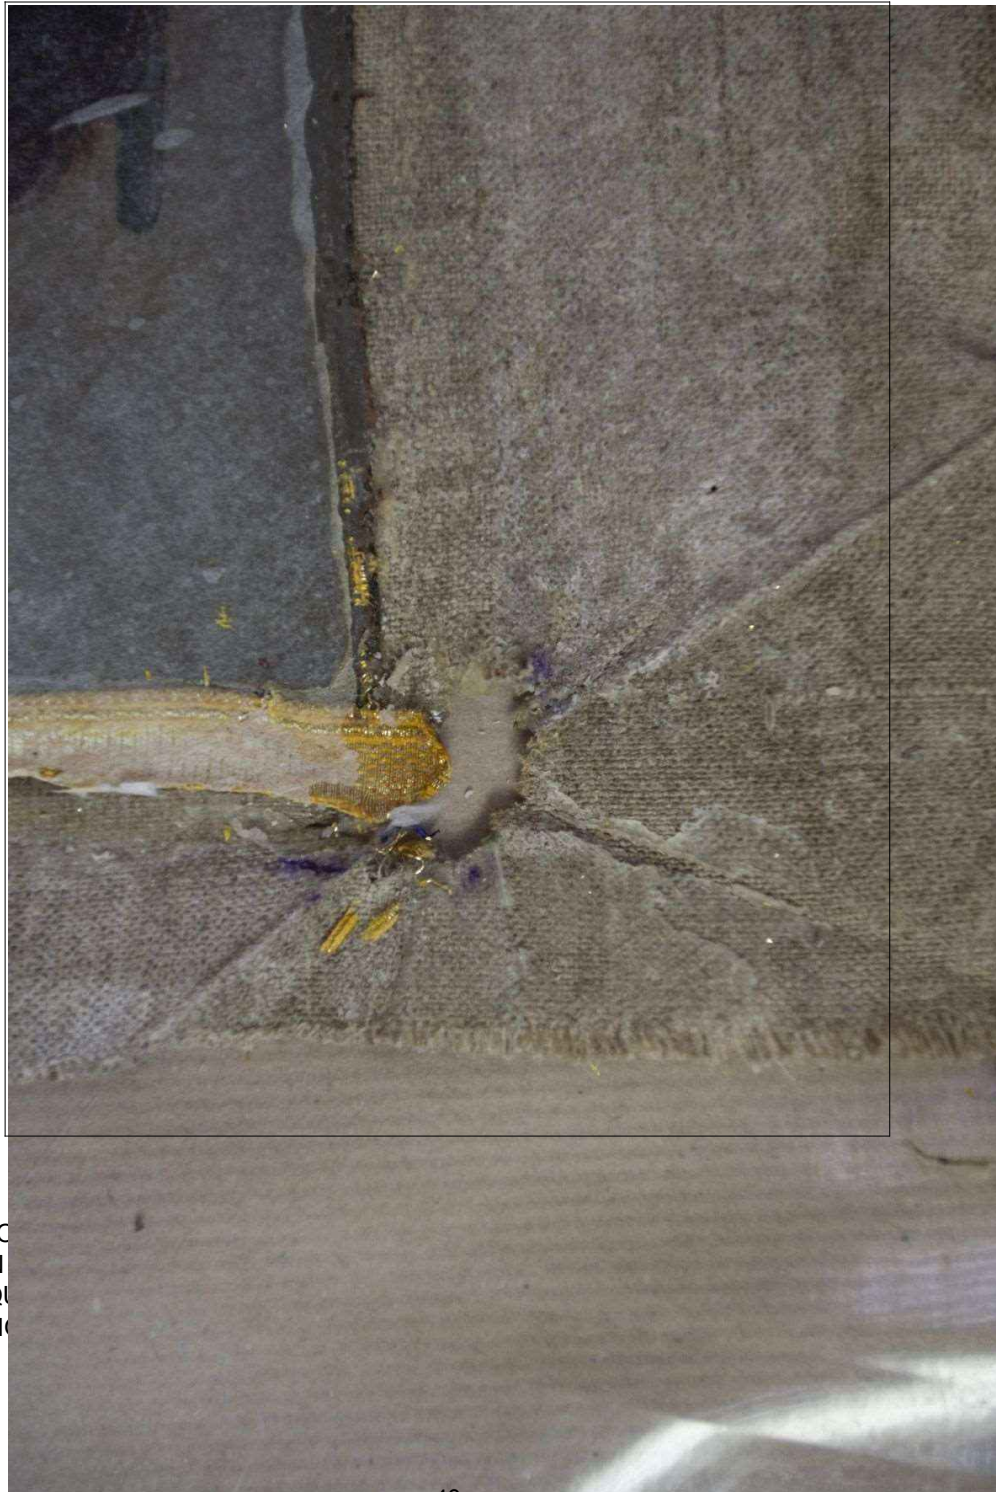
Figura V.2.4

El lienzo del reentelado por su parte se encontraba en peor estado en aquellas zonas que estaban en contacto con las argollas metálicas, especialmente en las zonas de las esquinas, en las que los orificios de pasado de las argollas estaban afectados en sus bordes por la corrosión de estas, provocando una oxidación del tejido y una pérdida de resistencia de este. No obstante, con la salvedad de las zonas de los orificios, el tejido aún conservaba su función de refuerzo y su adhesión a la obra (Fig. V.2.4).

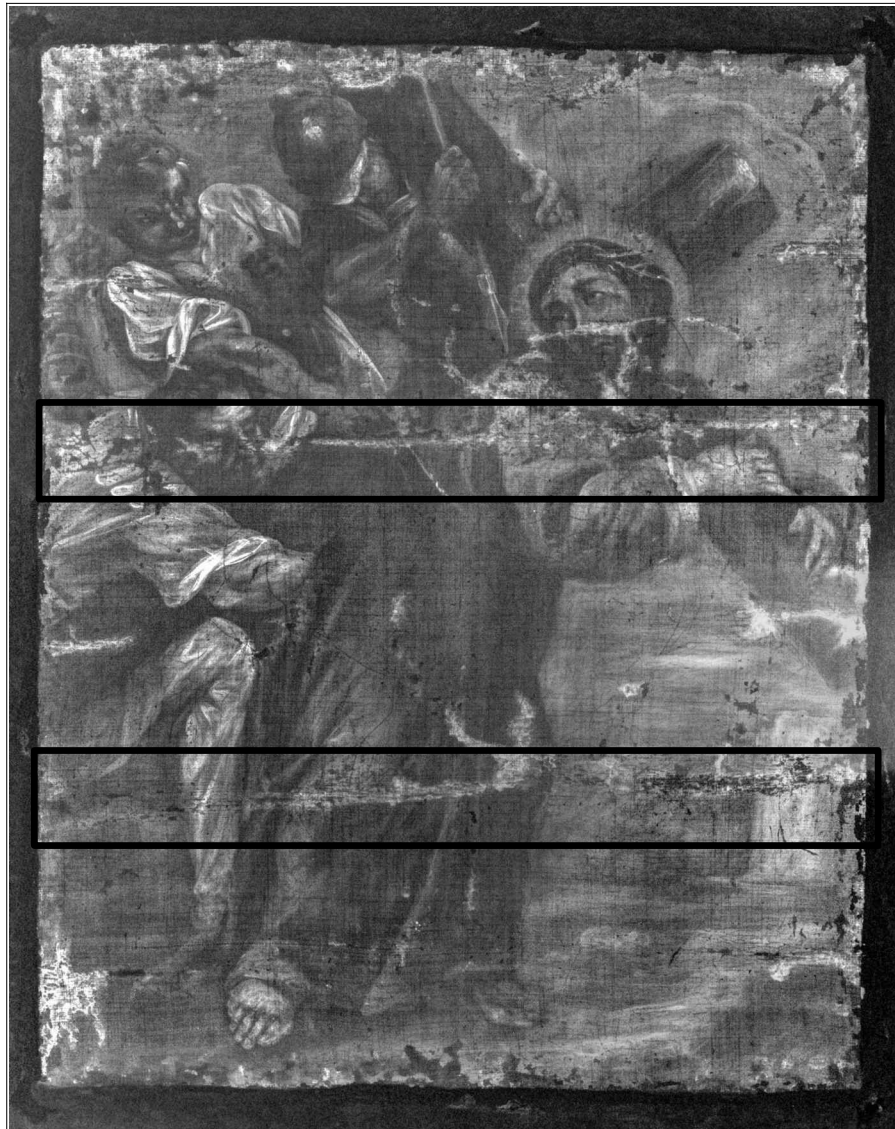
Figura V.2.7

Los mayores daños en los estratos pictóricos fueron sufridos con anterioridad a la pasada intervención ya que estaban ocultos bajo los numerosos repintes. Así, en la radiografía se puede comprobar cómo el lienzo estuvo en algún momento plegado en tres partes, que se manifiestan en dos marcas equidistantes en el

EN LA RADIOGRAFÍA SE PUEDE COMPROBAR CÓMO EL LIENZO ESTUVO EN ALGÚN MOMENTO PLEGADO EN TRES PARTES, QUE SE MANIFIESTAN EN DOS MARCAS EQUIDISTANTES EN EL CENTRO DE LA OBRA, A LA ALTURA DE LA RODILLA Y DEL HOMBRO DE CRISTO.

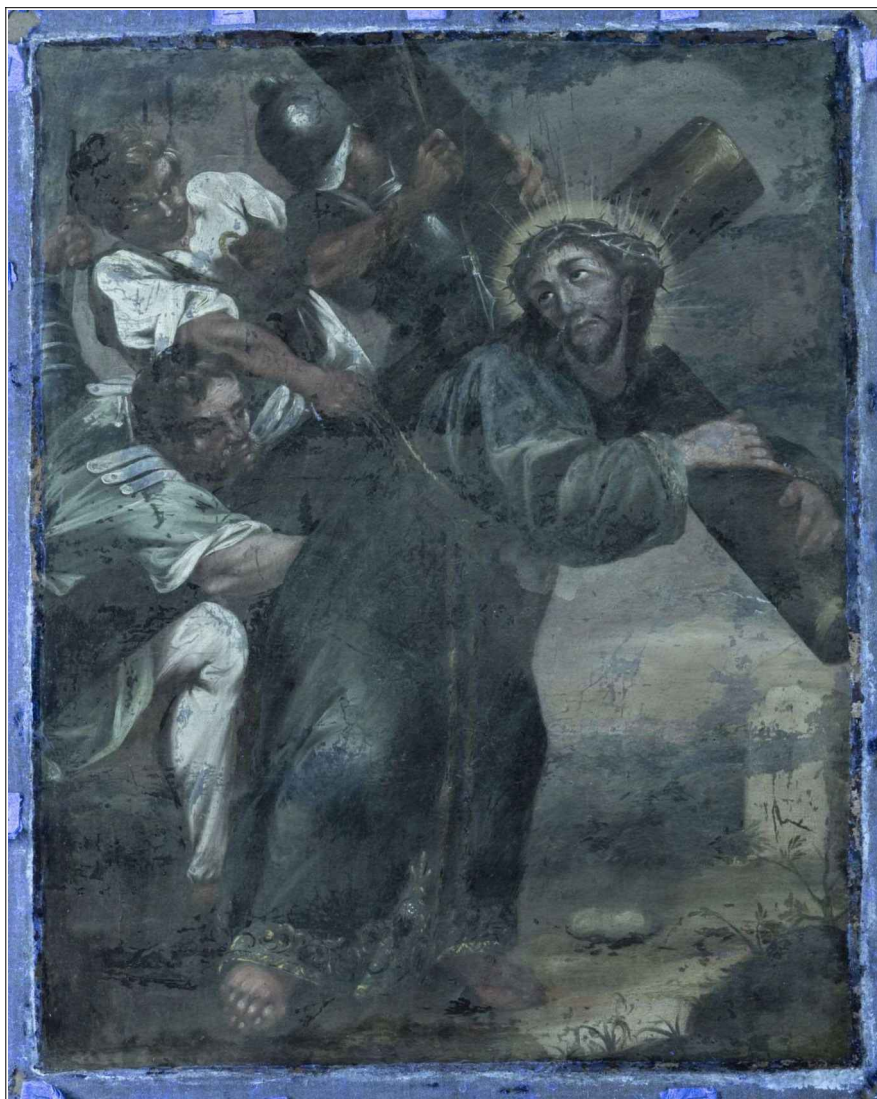
Figura V.2.8

EN LA IMAGEN CON LUZ UV, SE APRECIAN REPINTES (MANIFESTADOS EN COLOR OSCURO) QUE OCULTAN LOS DESGASTES PROVOCADOS O BIEN POR UNA LIMPIEZA AGRESIVA EN EL PASADO, O BIEN POR UN TOCADO COMO FORMA DE VENERACIÓN. LA MAYORÍA DE ESTOS DESGASTES SE ENCUENTRAN EN LA FIGURA DE CRISTO, CONCENTRADOS EN LA CARA, EL HOMBRO Y LA RODILLA.

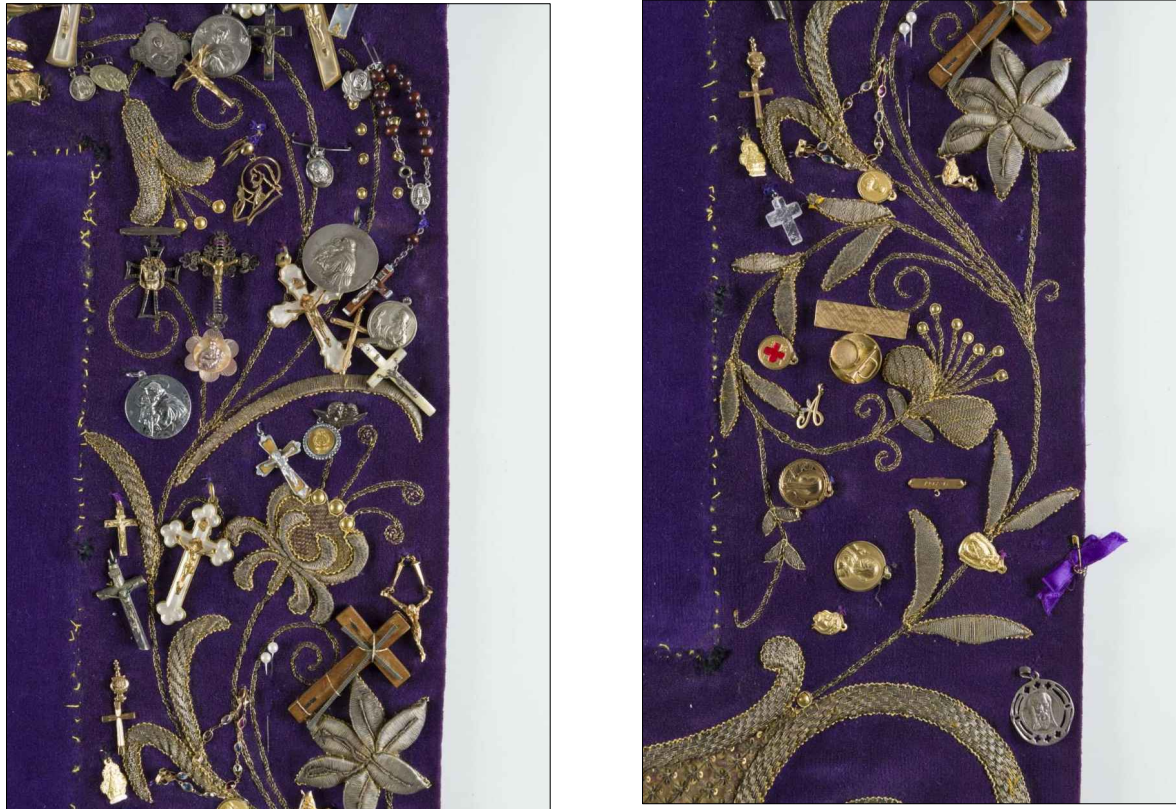
Figura V.2.9

OSCURECIMIENTO DE LOS BORDADOS Y DEFORMACIONES.

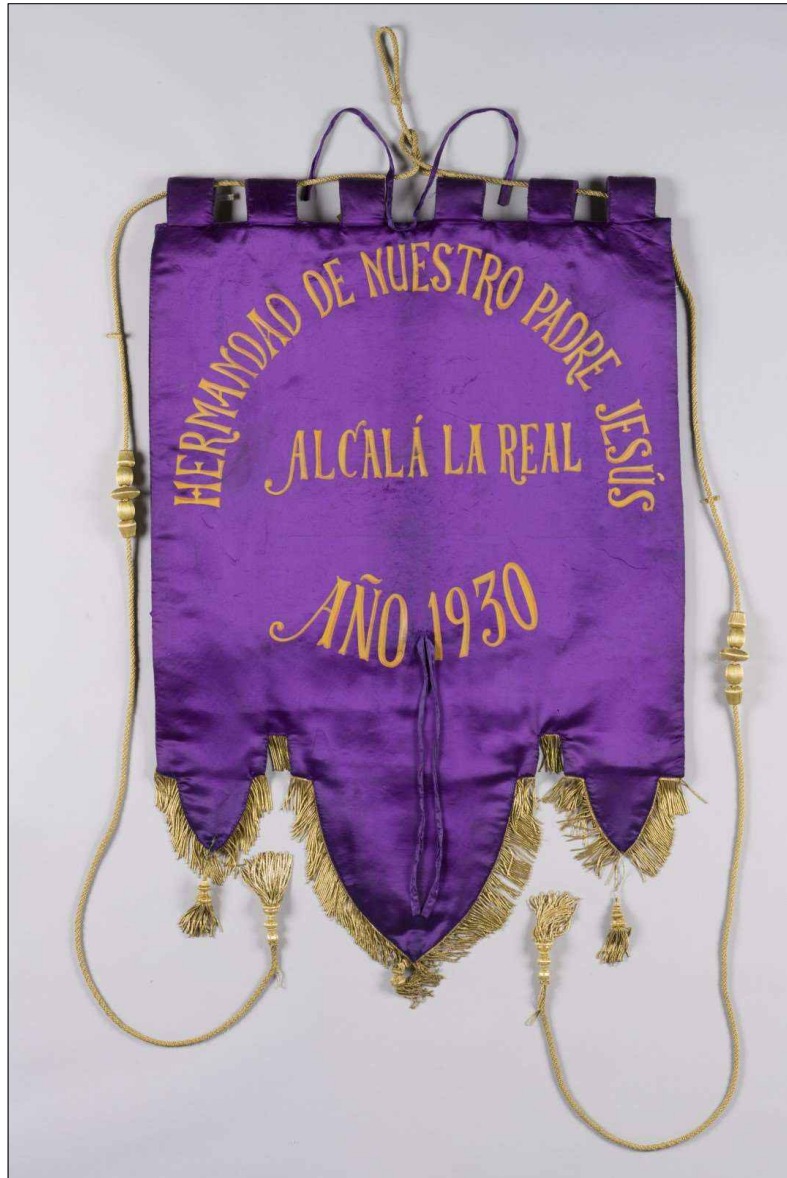
Figura V.2.13

DEFORMACIONES Y ABOLSAMIENTOS.

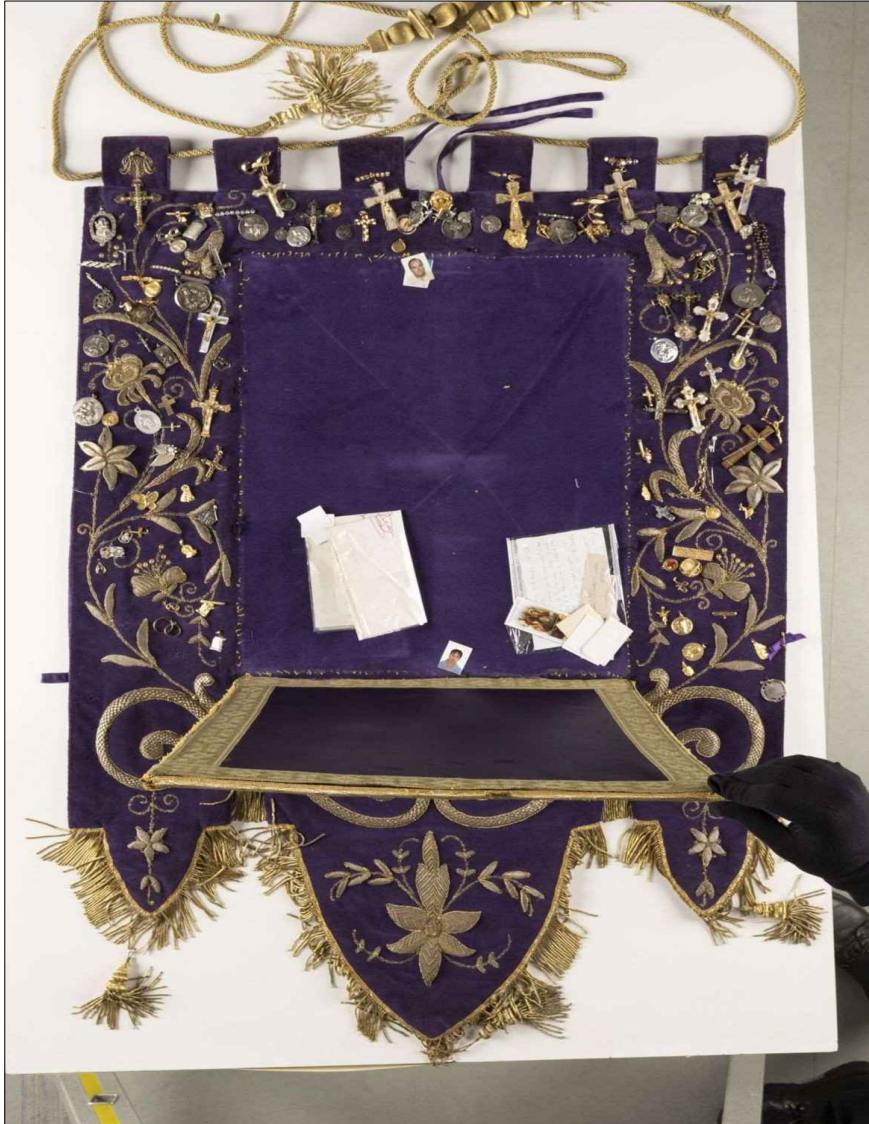
Figura VII.1

IMAGEN DE LA SEPARACIÓN ENTRE EL CONJUNTO DEL MONTAJE DE LA PINTURA Y EL TERCIOPELO EN DONDE SE ENCONTRARON DIFERENTES OBJETOS COMO ESTAMPAS, FOTOGRAFÍAS DE CARNÉ Y DOCUMENTO REFERENTE A LA INTERVENCIÓN ANTERIOR DE LA OBRA. ALGUNAS DE ESTAS FOTOGRAFÍAS ESTABAN PEGADAS CON ADHESIVO DE CIANOCRILATO.
