## Memoria final de Intervención

**Simpecado de Ntra. Sra. del Rocío. Hermandad de Nuestra Señora del Rocío de Huelva. Diseño: Ignacio Gómez Millán. Bordados: Talleres de José Caro.**

**Cronología: 1937-1939**

Mayo 2023

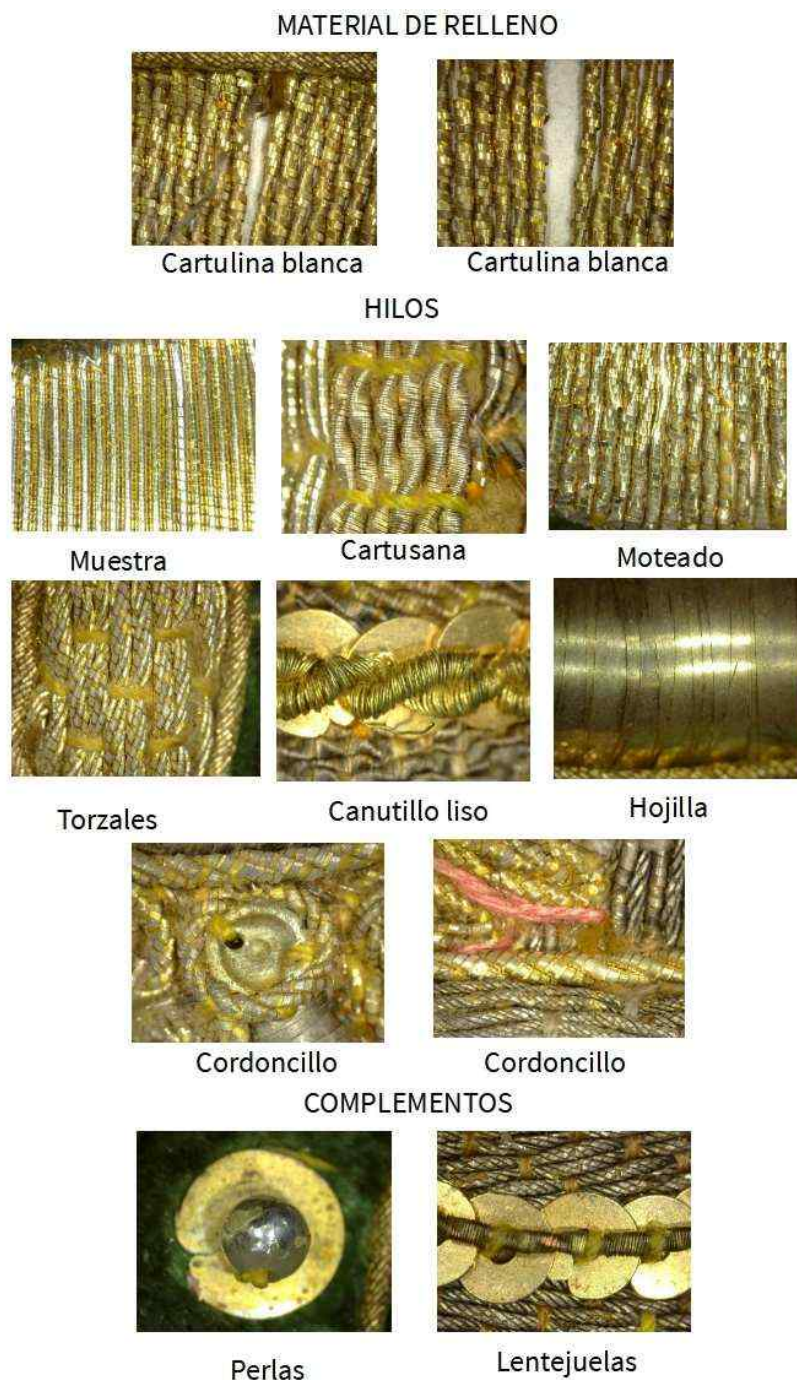
Figura IV.31

Intervenciones anteriores. Rellenos, hilos y complementos de la decoración de la intervención de 2002

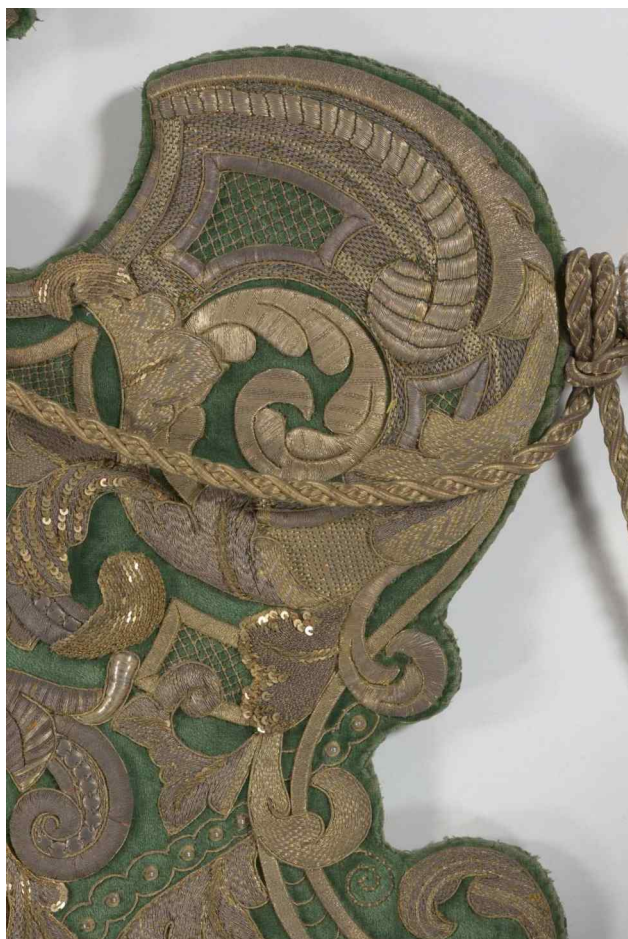
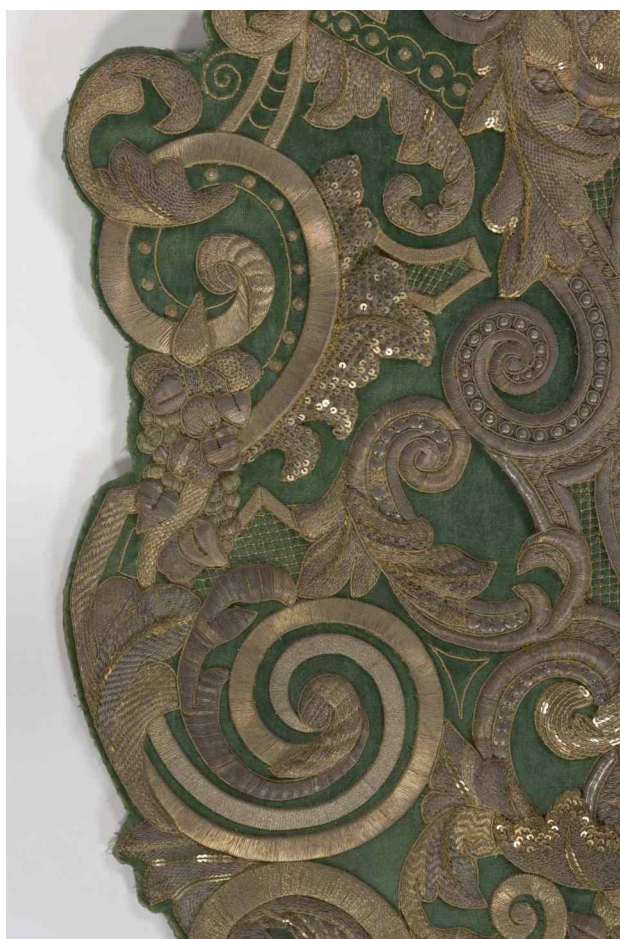
Figura IV.32

Intervenciones anteriores. Motivos bordados más dorados correspondientes a la intervención de 2002 y tejido de terciopelo nuevo

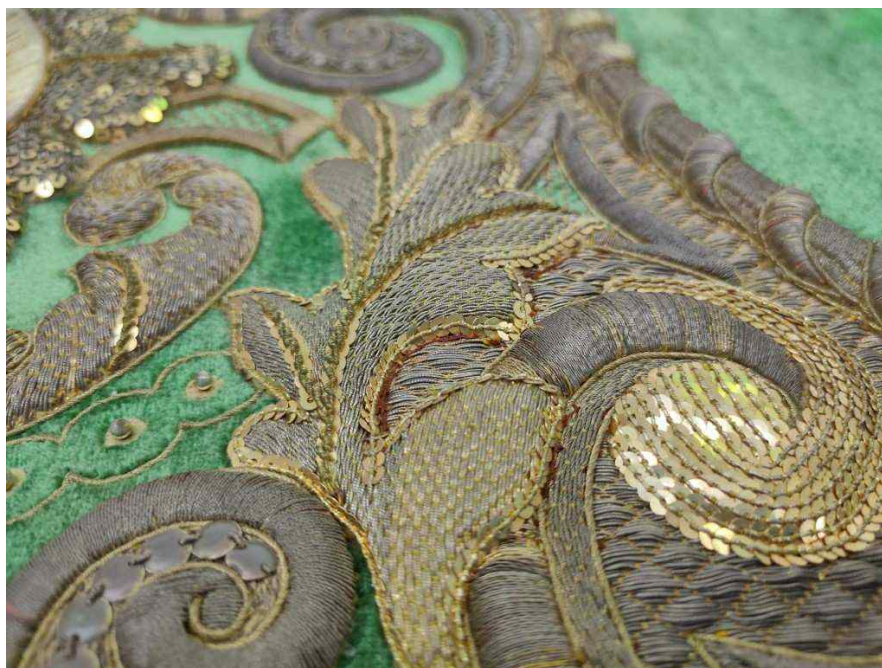
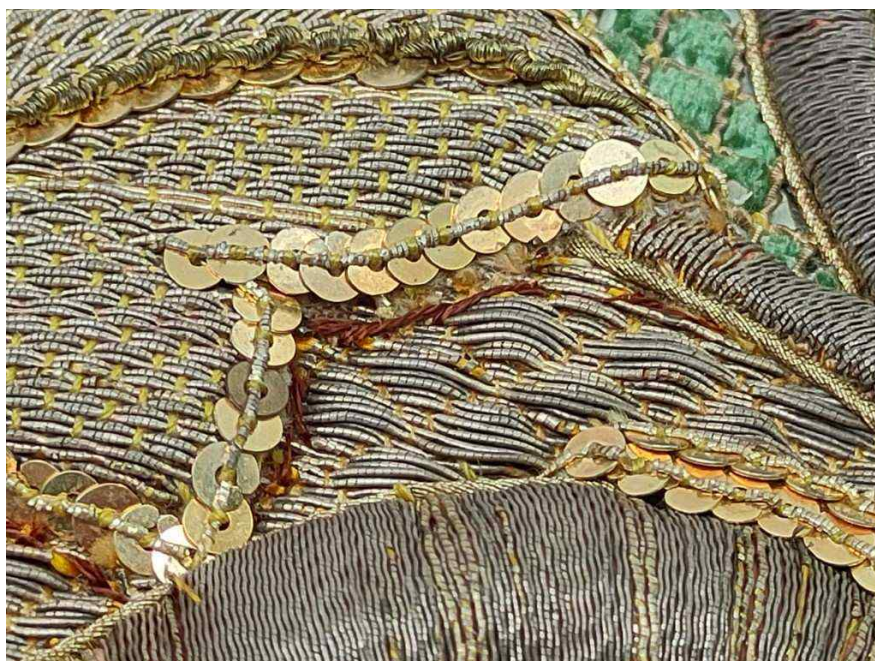
Figura IV.33

Intervenciones anteriores. Nuevos hilos metálicos y escamados de lentejuelas, algunos de ellos en los contornos solapando los perfilados originales de seda

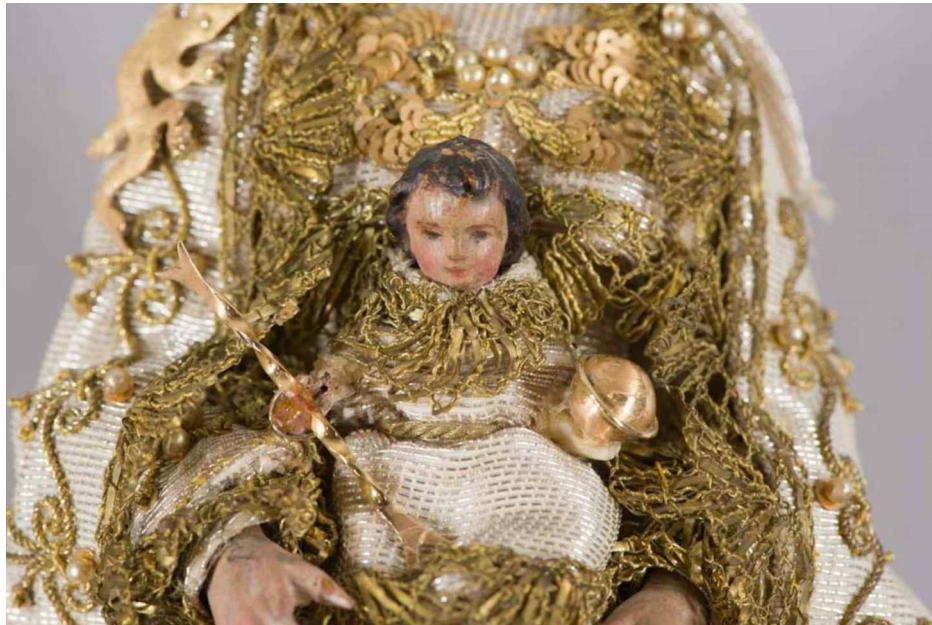
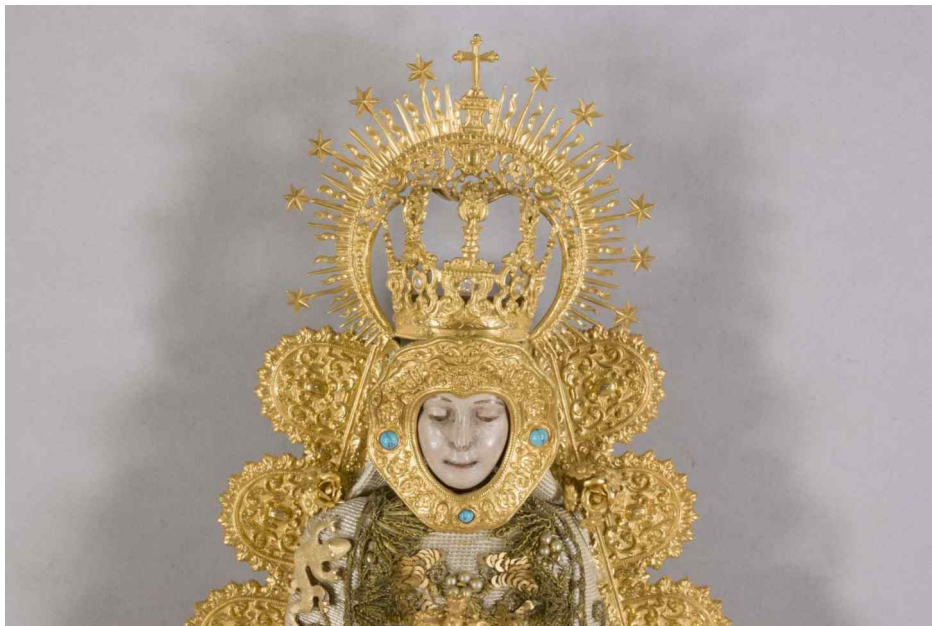
Figura IV.34

Intervenciones anteriores. Nueva indumentaria de la imagen de la Virgen y del Niño. Aplicación de adhesivos en las manos de las esculturas, repintes en rostro de la Virgen y empleo de tanzas

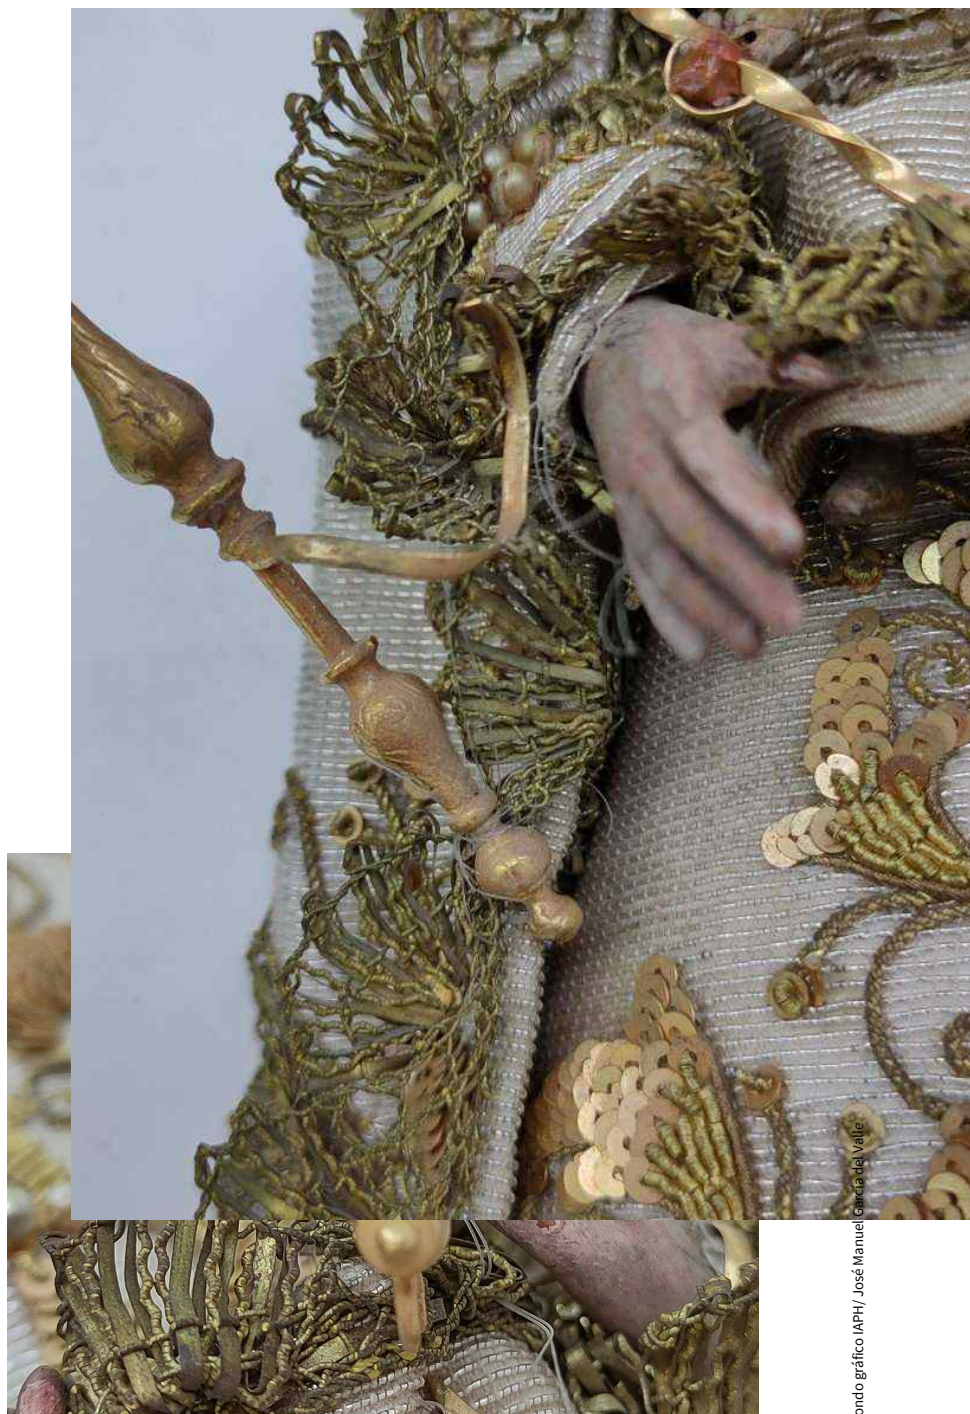
Intervenciones anteriores. Nueva indumentaria de la imagen de la Virgen y del Niño. Aplicación de adhesivos en las manos de las esculturas, repintes y empleo de tanzas

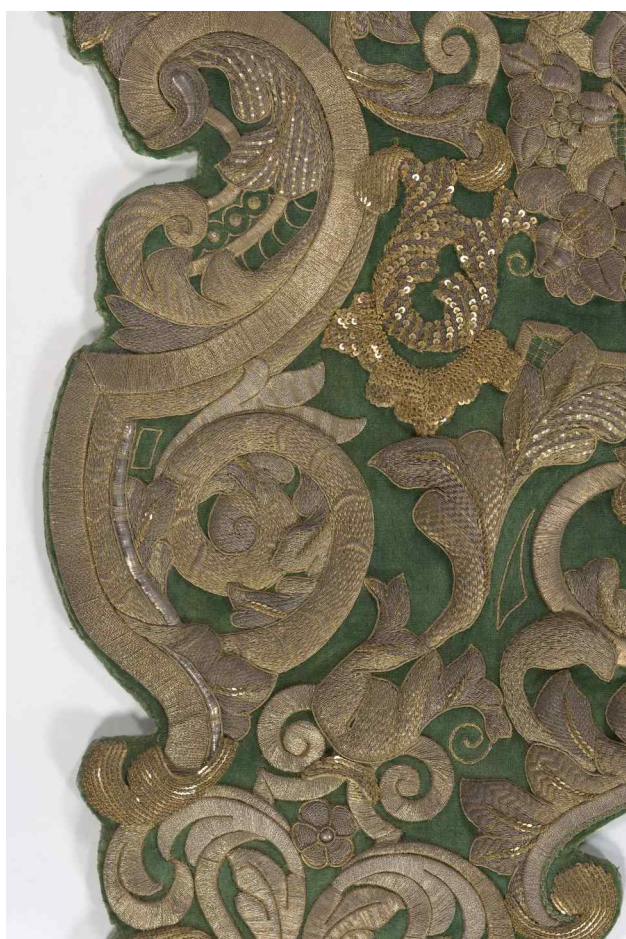
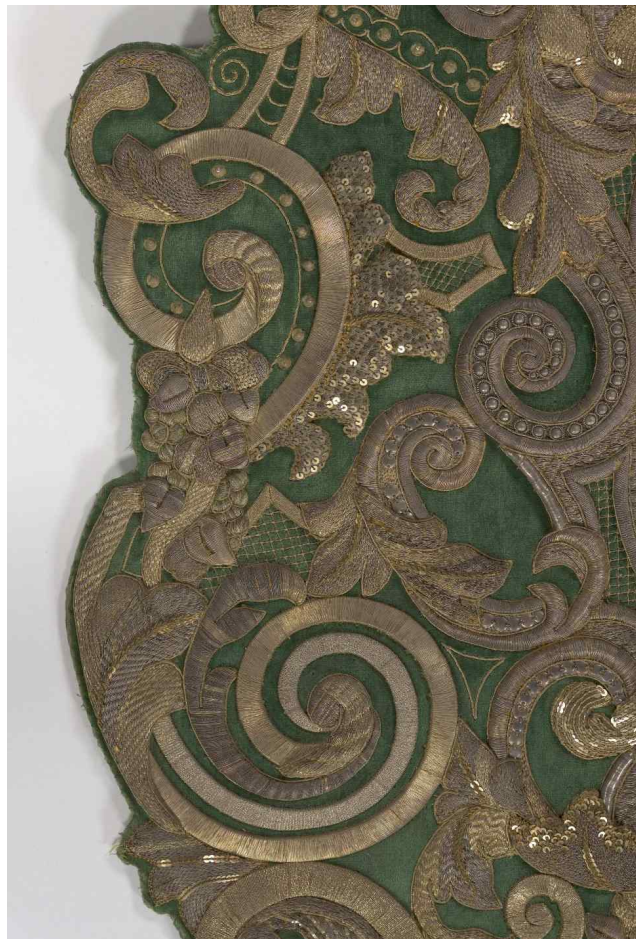
Figura V.1

El polvo, las partículas y la polución oxidan y degradan los tejidos. El polvo, debido a las partículas, provoca la abrasión de los tejidos, penetrando en las fibras, corroyéndolas y favoreciendo la atracción de la humedad y de los insectos.

Suciedad superficial acumulada en tejidos y bordados

- **Limpieza mecánica:** La suciedad adherida en la pieza no sólo provoca la alteración cromática y visual de la misma, sino además se deriva un alto riesgo y una serie de daños que resultan irreversibles, como se evidencia en el cambio cromático producido en el terciopelo por los depósitos de bicarbonato de sodio y agua usados en una limpieza anterior a la intervención actual. Para llevar a cabo la retirada de este estrato de suciedad, se aspiró el material superficial, realizándose hasta ocho aspirados con diferentes tipos de boquillas. Para retirar el material más adherido, se hizo necesario su remoción con la ayuda de un pincel, siguiéndose de un minucioso microaspirado, dejando libre la pieza de todo el material exógeno presente, mediante el empleo de bomba de succión.

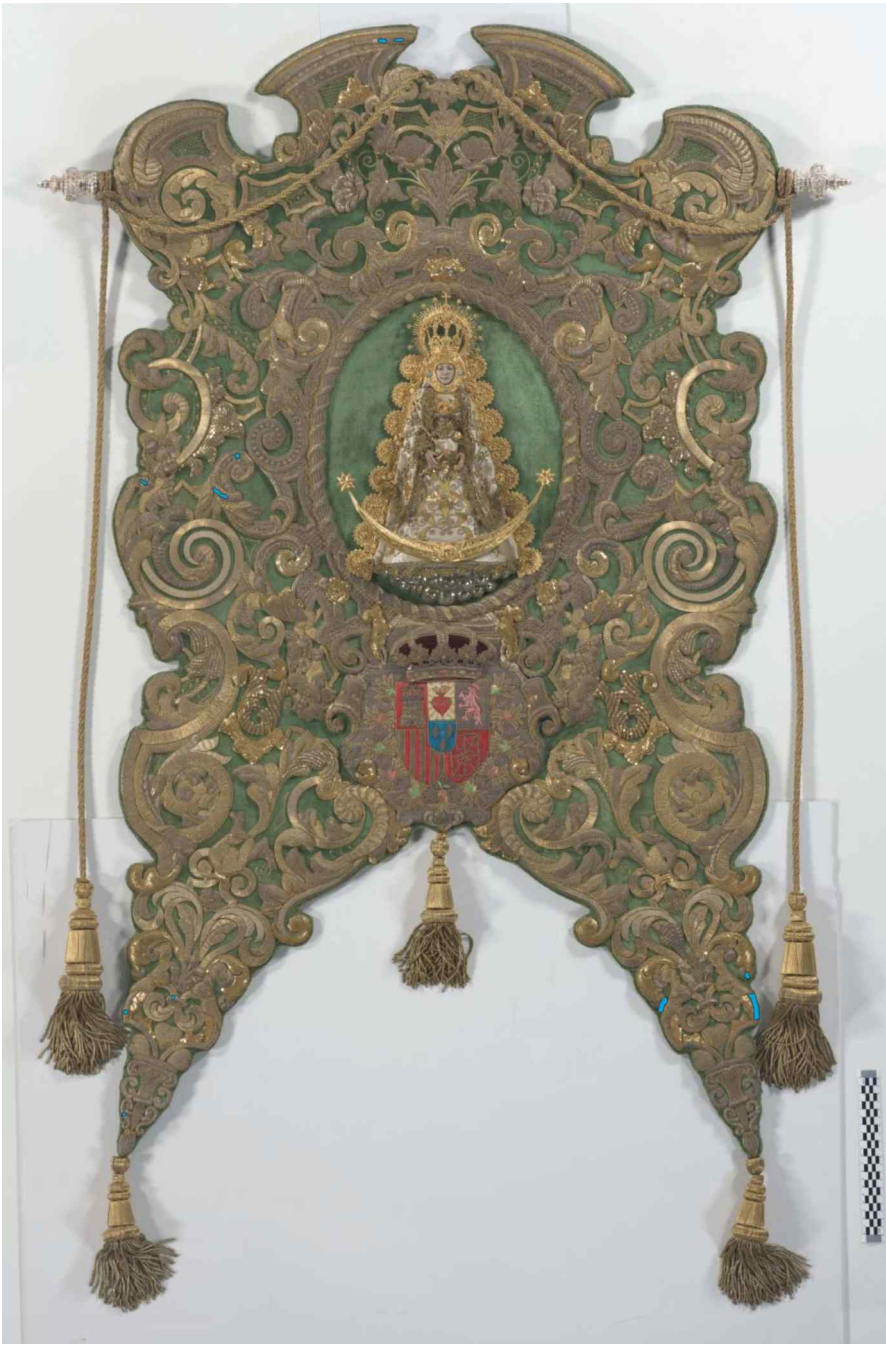
Figura V.2

Pérdida de material de los bordados

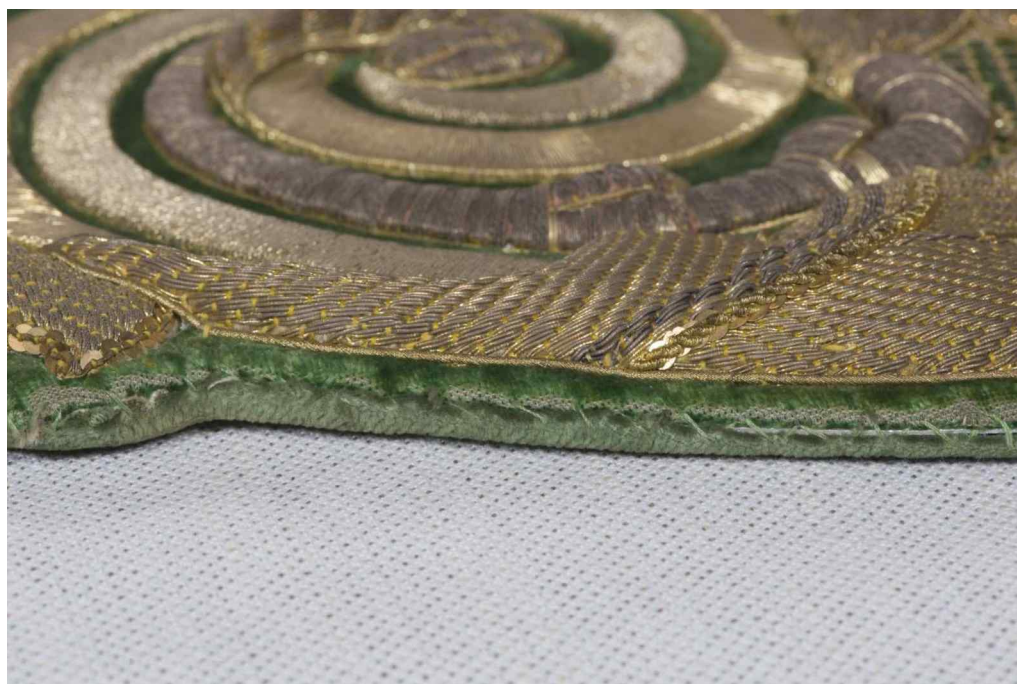
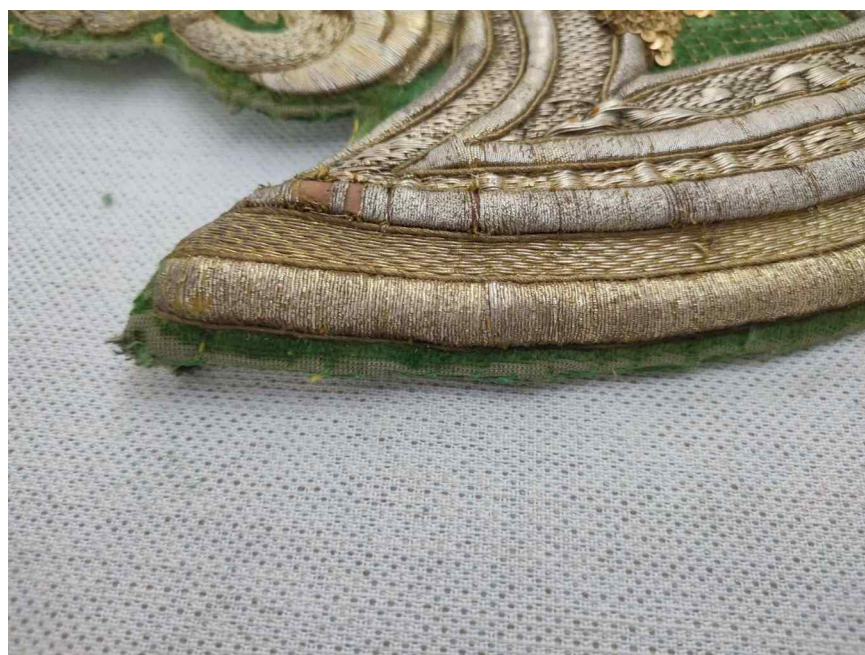
Figura V.3

Situación de la zona perimetral con problemas de pérdidas de material y desgastes del terciopelo

- Protección perimetral de la obra: El desgaste que presentaba todo el perímetro de la obra no sólo representaba un daño del tejido y su estética, sino que además era un riesgo para la aparición futuras alteraciones como roturas. Para proteger esta zona e integrarla en el conjunto, se usó un tejido de crepelina de seda 100%, sometiéndola a un proceso de tintura en que se obtiene y adecúa el color y tono del tejido al del simpecado. Para fijar esta protección a la obra, se tiñeron de forma simultánea al tejido hilos de seda de cuatro cabos.

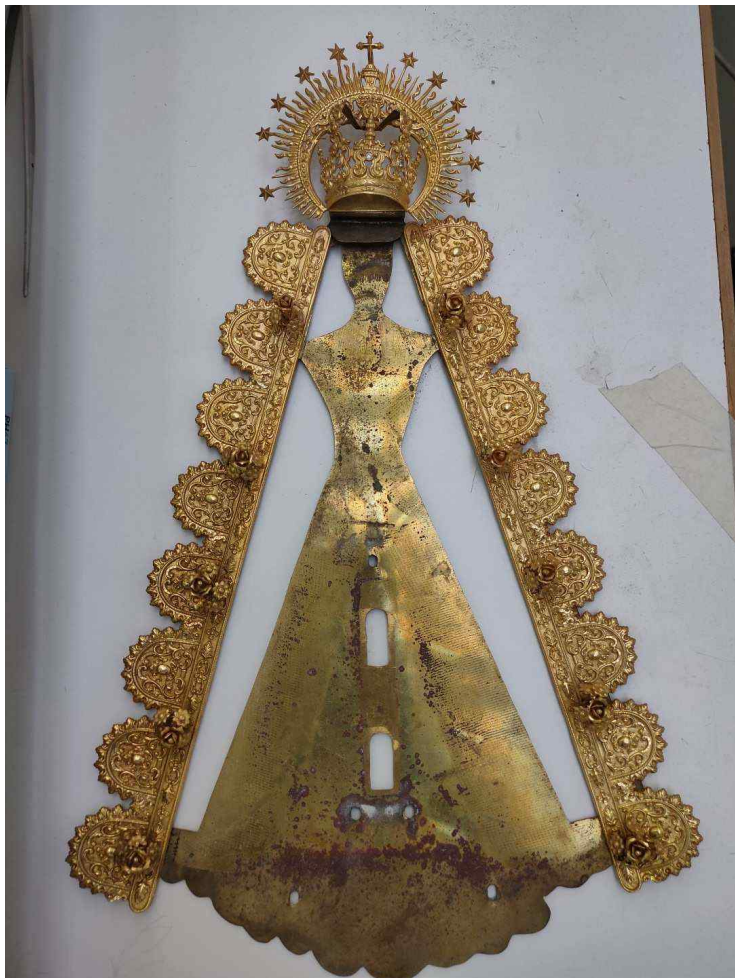
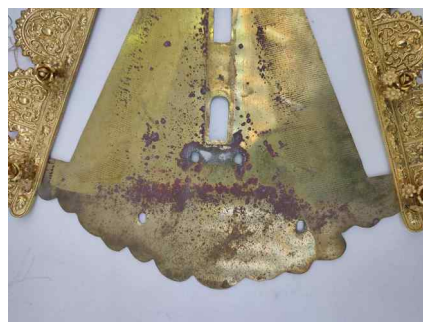
Figura V.5

Problemas de corrosión de elementos de la estructura de la Virgen

- Limpieza del estrato de corrosión: En el caso del sistema de sujeción de los elementos de orfebrería y la propia imagen de la Virgen, presentaba un estrato de corrosión fruto de la presencia de humedad aportada por la disolución de agua y bicarbonato usada como método de limpieza con anterioridad. Este tratamiento se realizó con la aplicación de hidrocarburos. En el caso del estrato de corrosión presente en las pletinas de hierro que se encuentran unidas a la formaleta, la limpieza se realizó con cepillos metálicos hasta su eliminación total.

- Protección de elementos de sujeción: Para evitar la corrosión tanto en el sistema de sujeción de la orfebrería así como de la pletina de la formaleta, se realizó una aplicación de resina acrílica en base de etil-metacrilato disuelta al 20% en acetona, evitándose además la contaminación de los tejidos con sustancias de corrosión.

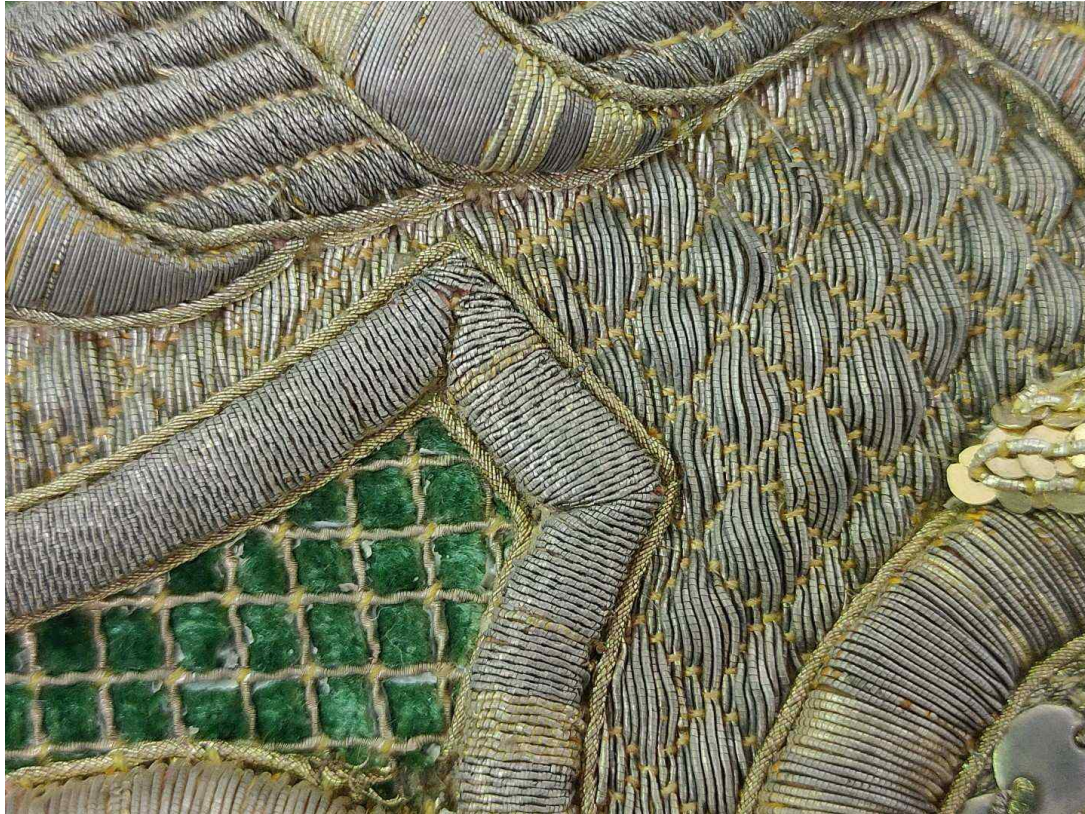
Figura V.6

Algunos de los hilos presentaban una ligera capa de corrosión, sobre todo en el caso de los originales que se encontraban más oscurecidos o las blondas metálicas de la imagen de la Virgen y el Niño.

Problemas de corrosión de elementos y desgastes del baño dorado de los hilos del bordado

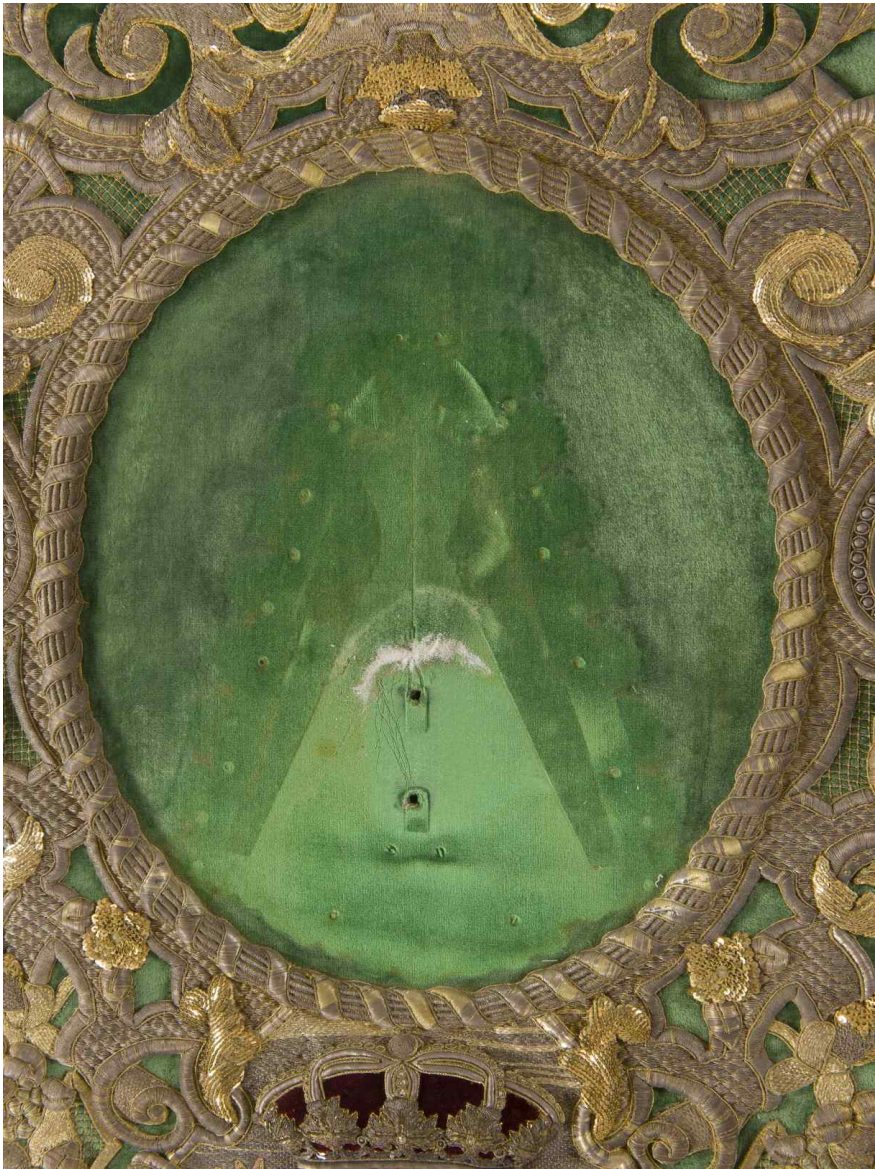
Figura V.7

Depósitos detrás de la imagen de la Virgen. Alteración del terciopelo por la aplicación del producto de limpieza.

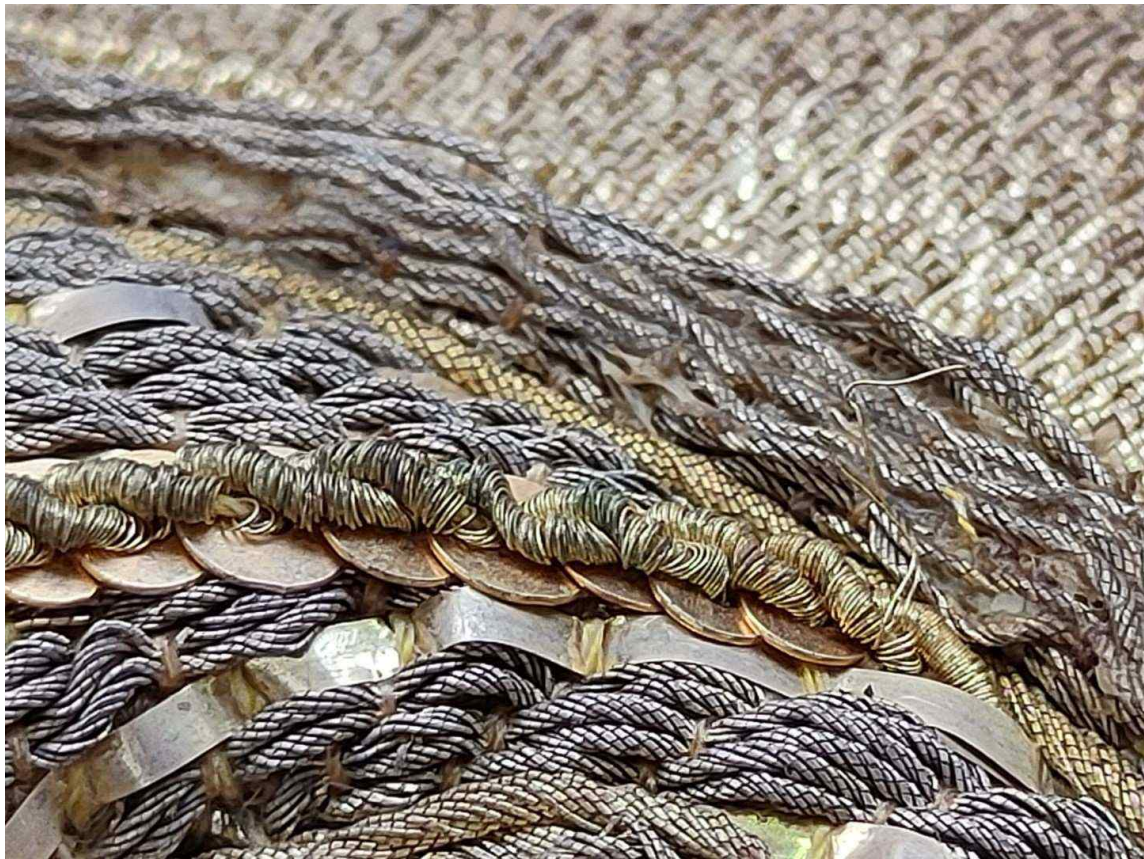
Figura V.9

Restos de adhesivo aplicado en los bordados.

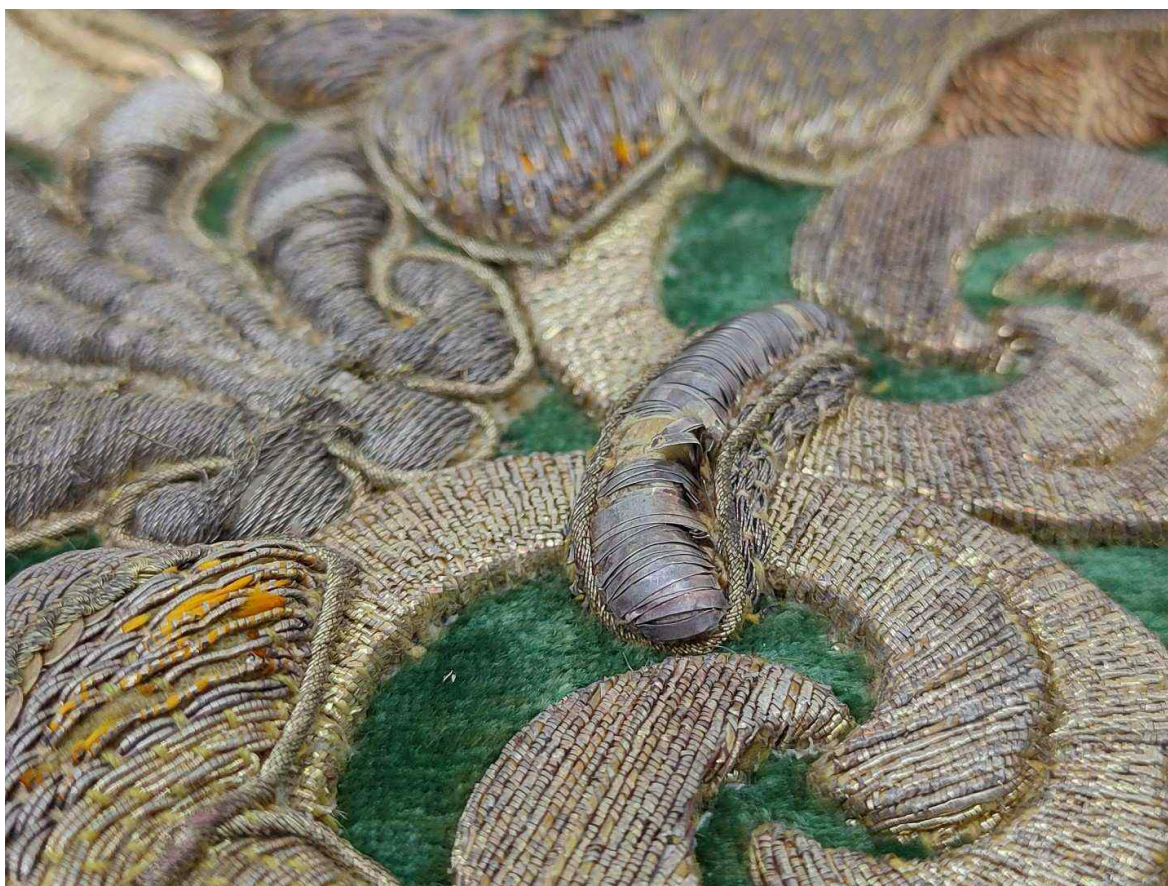
Figura V.11

Hilos sueltos y corrosión de los hilos metálicos

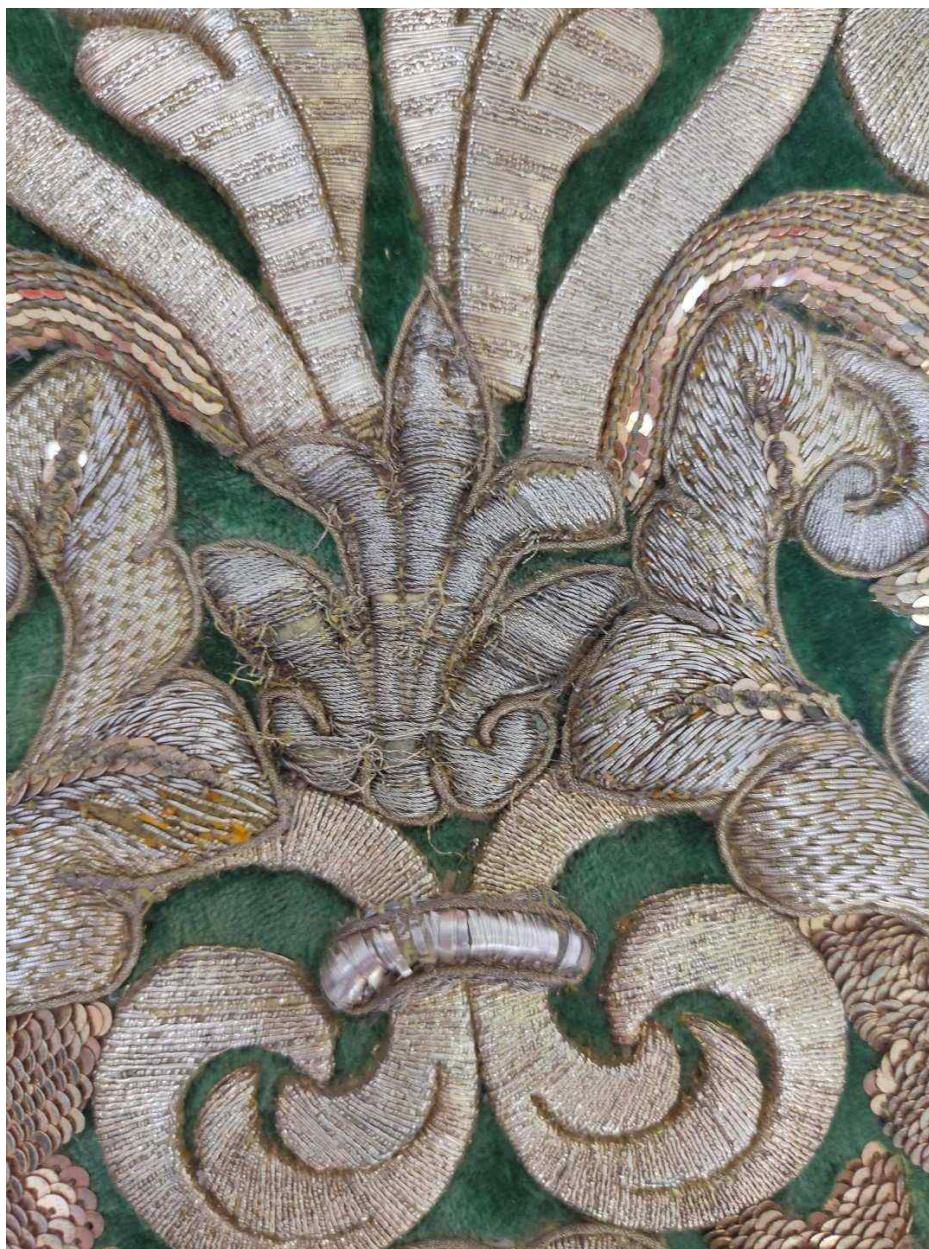
Figura V.12

Hilos sueltos del bordado

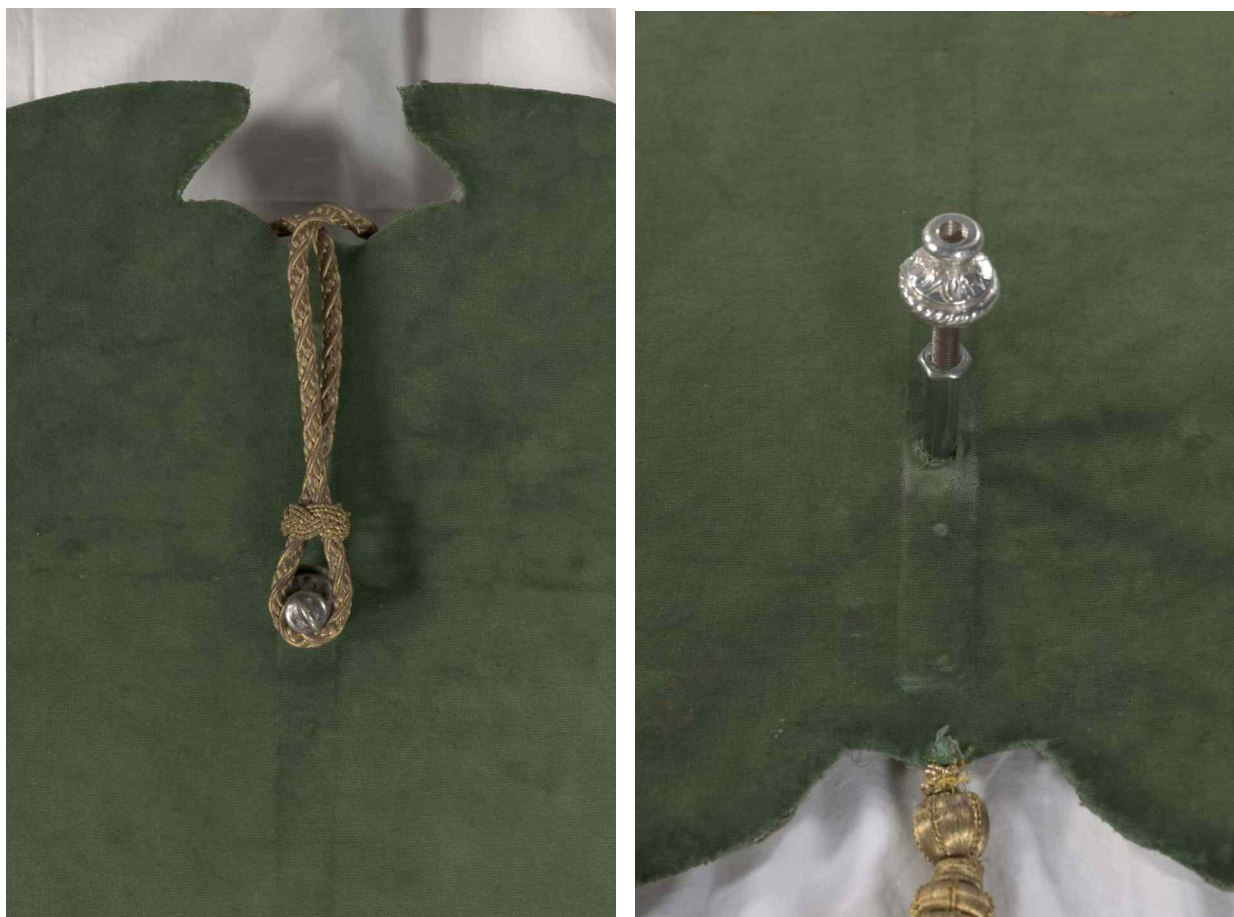
Figura V.13

Marcas de la estructura interior en el forro

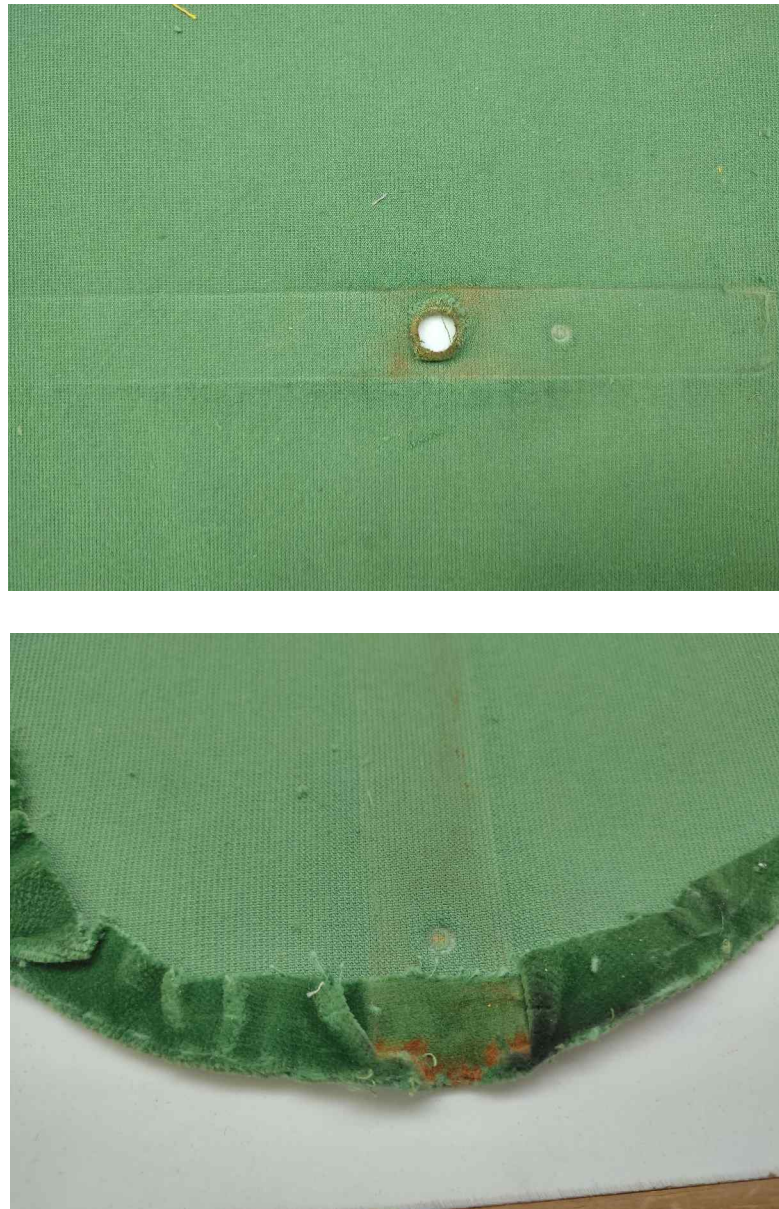
Figura V.15

Oxidación del tejido del forro en las zonas que están en contacto con la formaleta

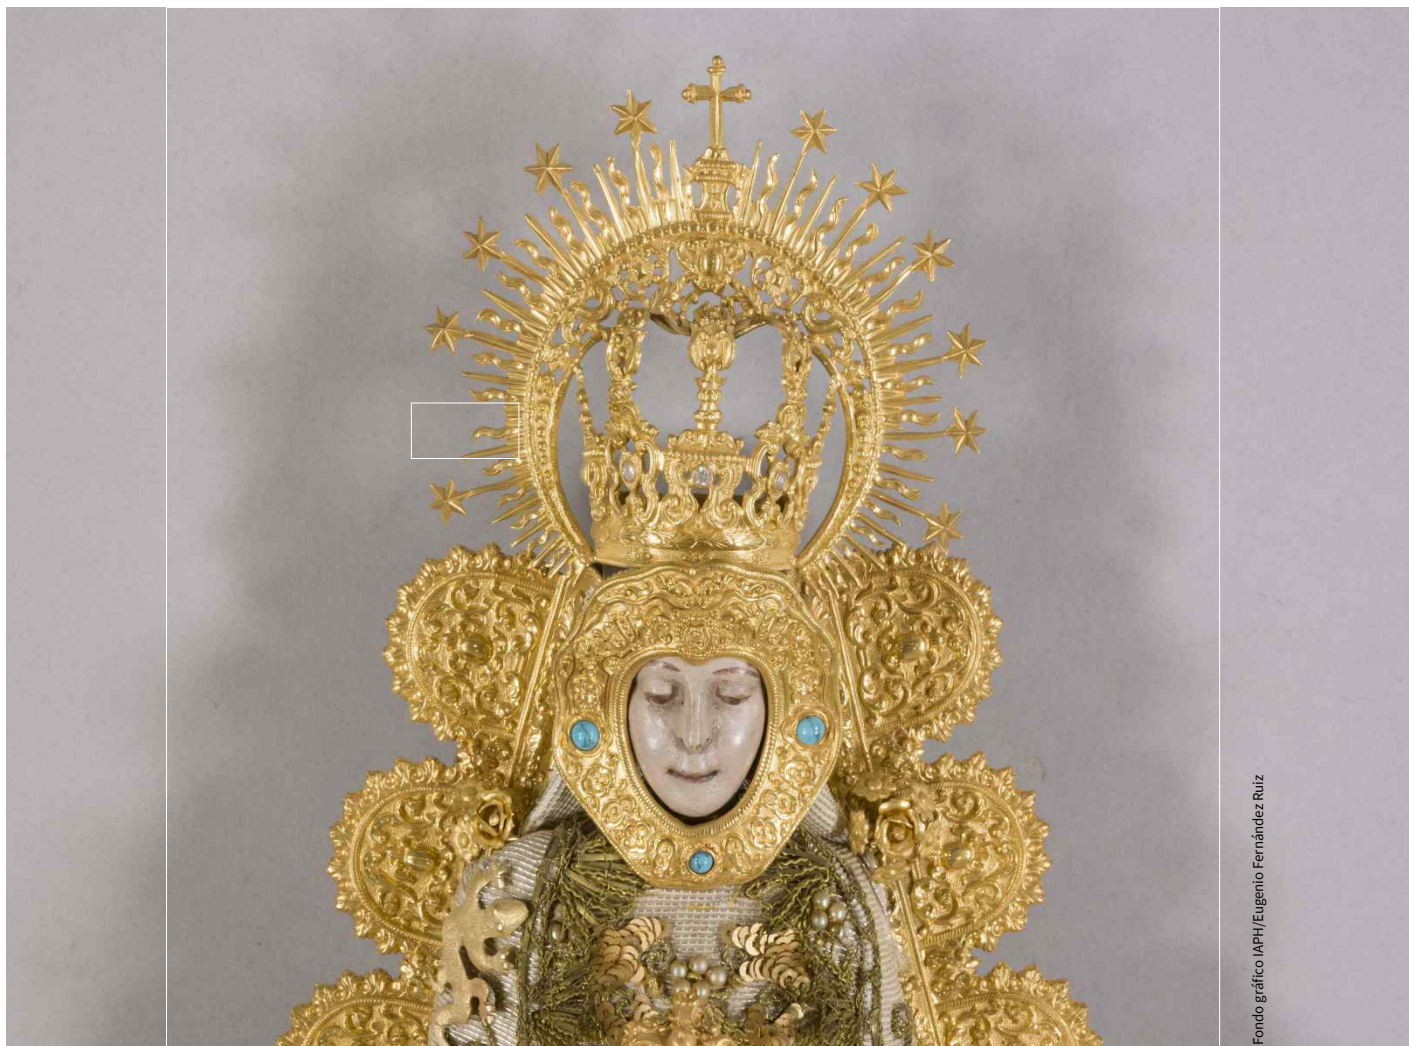
Figura V.17

Las piezas de orfebrería presentaban algunas pérdidas de elementos como alguna de las estrellas de la corona de la Virgen, o la rotura del anclaje del cetro de la Virgen en su parte inferior, incrustado en el candelero de la imagen. También se apreciaba un oscurecimiento del material de todos los elementos.

Pérdida de elementos de la orfebrería.

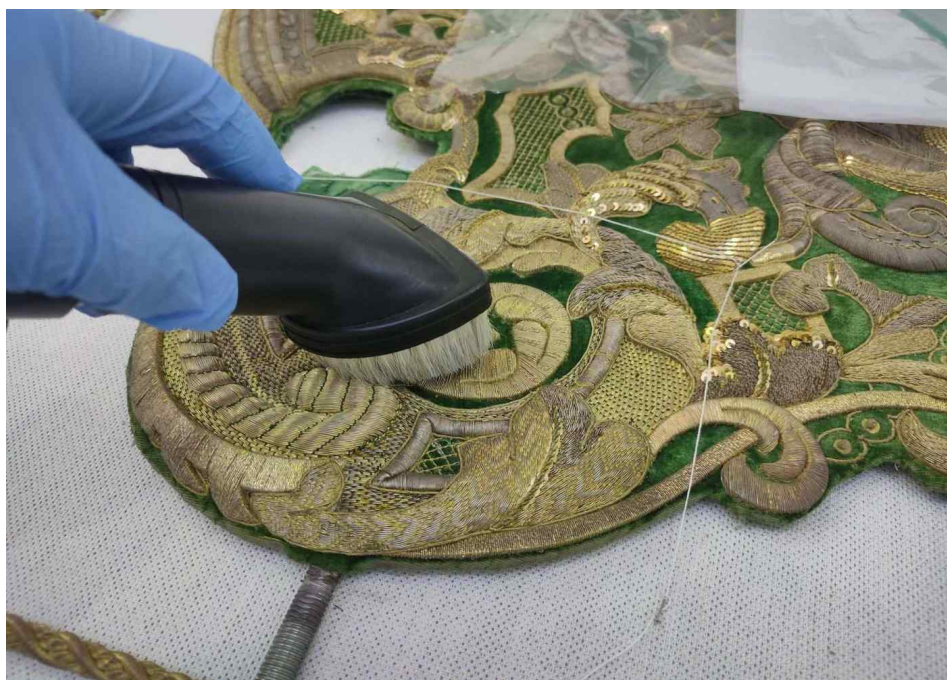
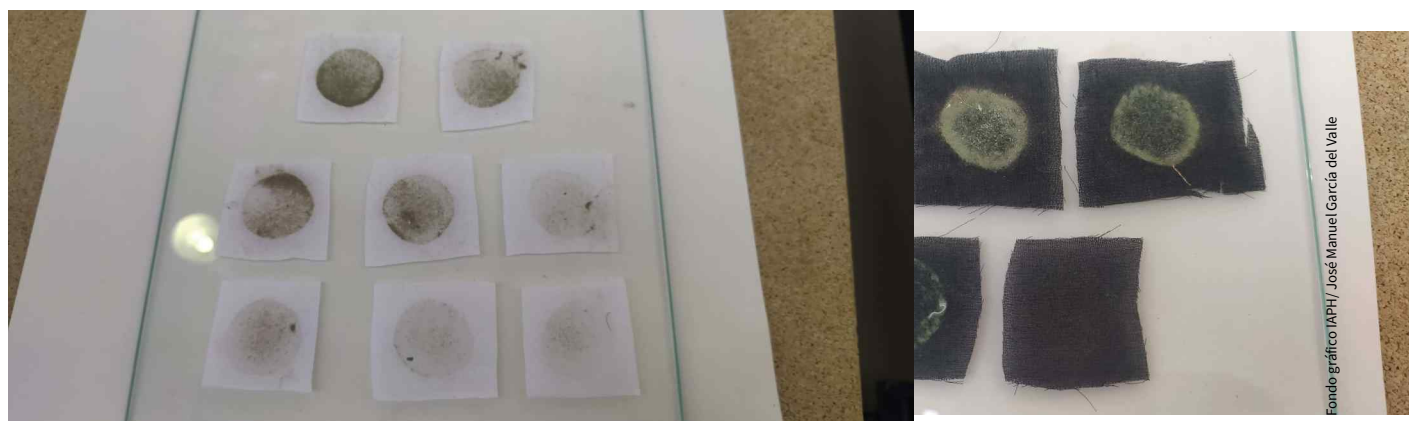
Figura VII.1

Limpieza mecánica de los tejidos. Filtros de aspirados de bordados (suciedad) y del terciopelo (restos de bicarbonato)

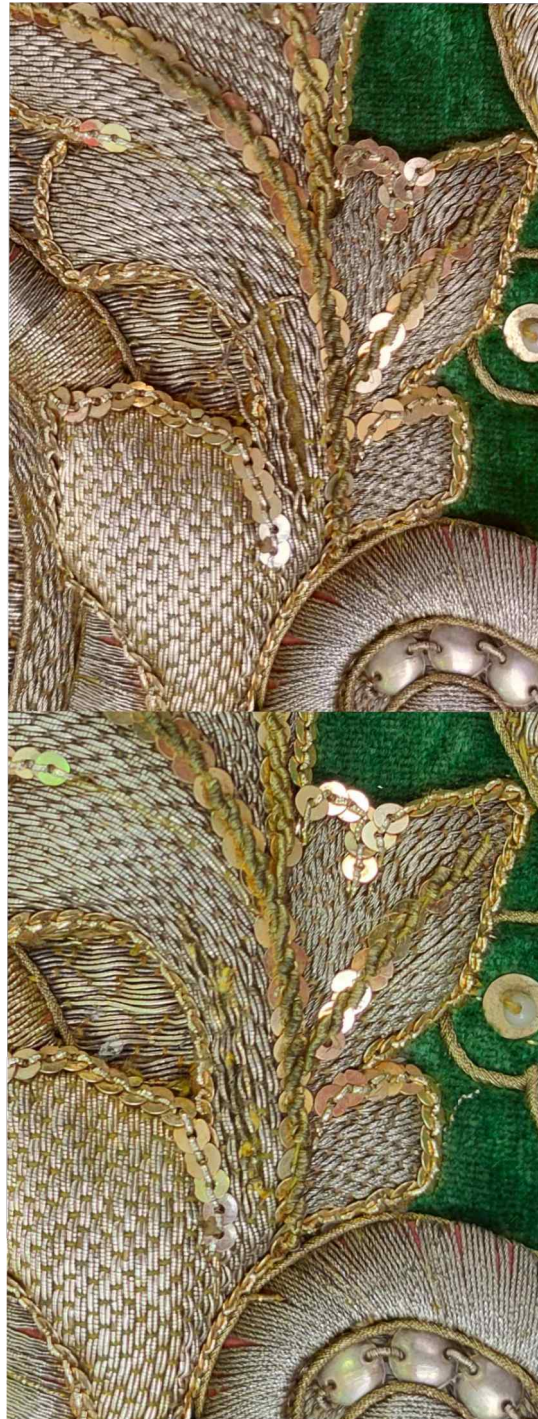
Figura VII.10

Proceso de fijación de hilos y elementos sueltos
