## Memoria final de Intervención

**Simpecado de Ntra. Sra. del Rocío. Hermandad de Nuestra Señora del Rocío de Huelva. Diseño: Ignacio Gómez Millán. Bordados: Talleres de José Caro.**

**Cronología: 1937-1939**

Mayo 2023

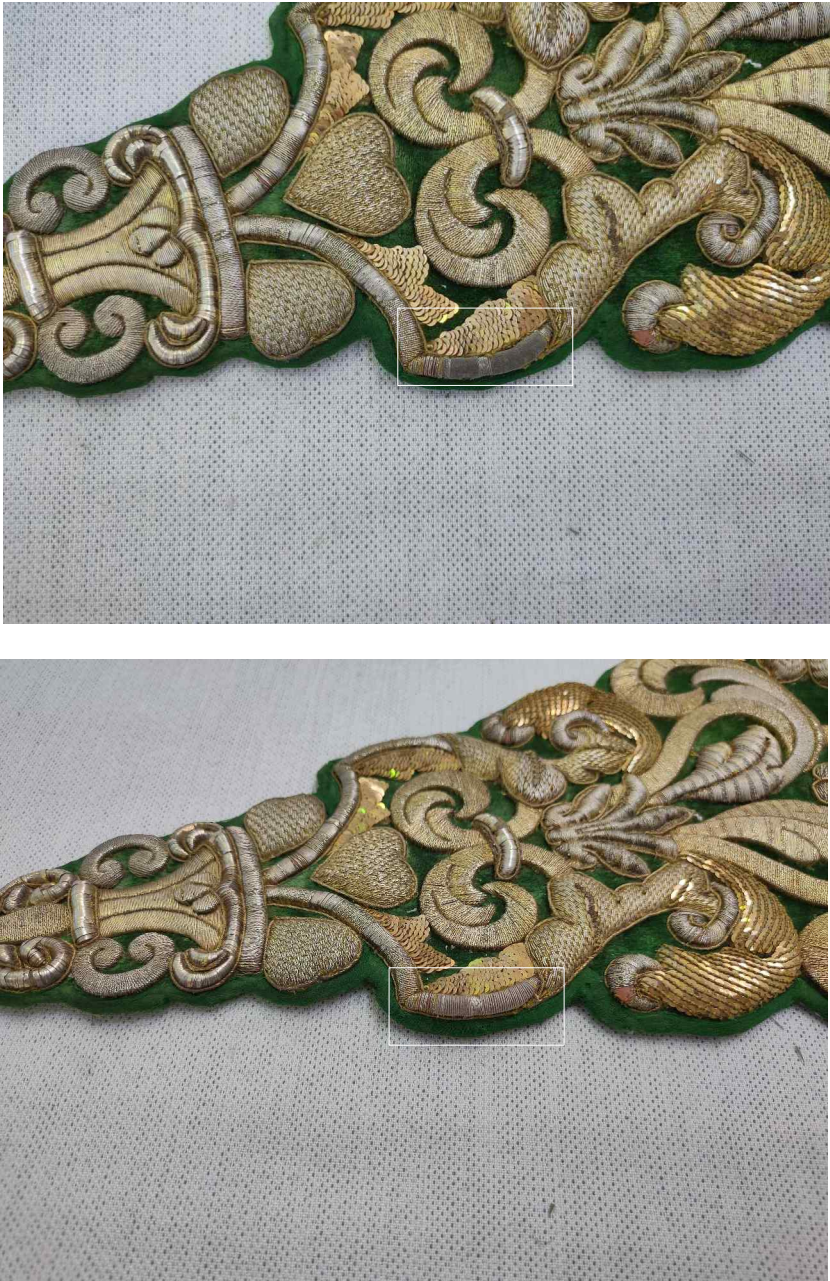
Figura VII.14

Reintegración de zonas con pérdidas en el bordado

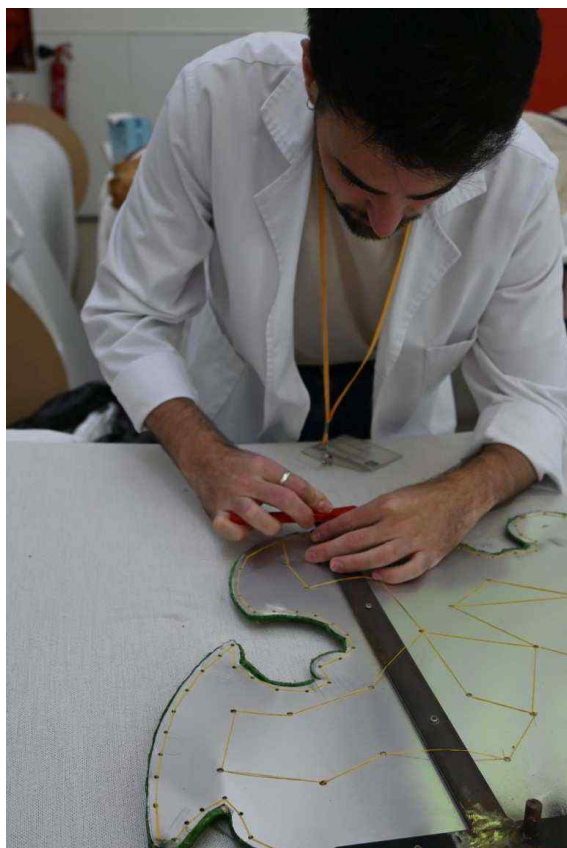
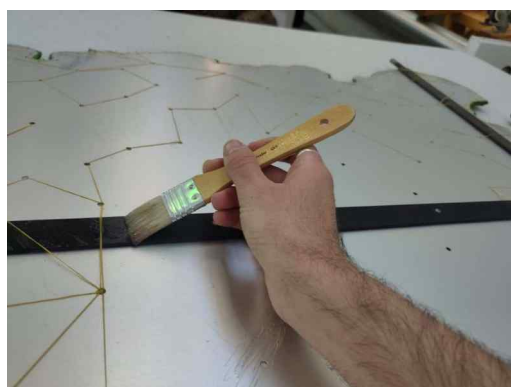
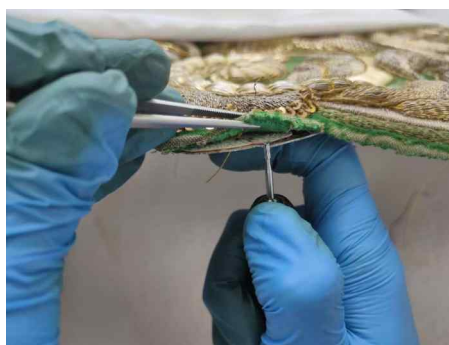
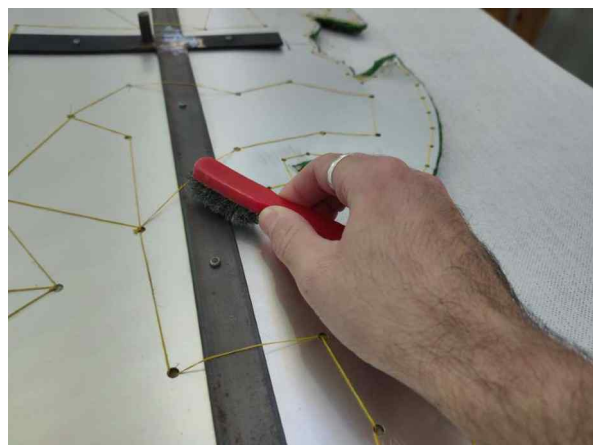
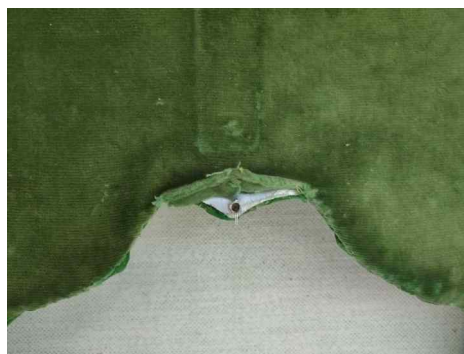
Figura VII.21

Limpieza de la corrosión de la cruceta. Rebaje de la zona perimetral de la formaleta y nuevo sistema de sujeción

- Rebaje perimetral de la formaleta: Un soporte interno adecuado en este tipo de obras resulta esencial para su óptima conservación. El soporte de la obra, presentaba en la mayoría de los casos una funcionalidad correcta aunque era deficiente su tamaño al excederse en algunas partes, cortando las costuras de unión entre el terciopelo y el forro. Para su rebaje se utilizó un torno, elementos de corte y acabado del metal, obteniéndose bordes no cortantes y de menor tamaño que antes de la intervención.

- Limpieza del estrato de corrosión: En el caso del sistema de sujeción de los elementos de orfebrería y la propia imagen de la Virgen, presentaba un estrato de corrosión fruto de la presencia de humedad aportada por la disolución de agua y bicarbonato usada como método de limpieza con anterioridad. Este tratamiento se realizó con la aplicación de hidrocarburos. En el caso del estrato de corrosión presente en las pletinas de hierro que se encuentran unidas a la formaleta, la limpieza se realizó con cepillos metálicos hasta su eliminación total.
