## Finaliza la intervención en la Cruz de Osuna

Cruz de Osuna

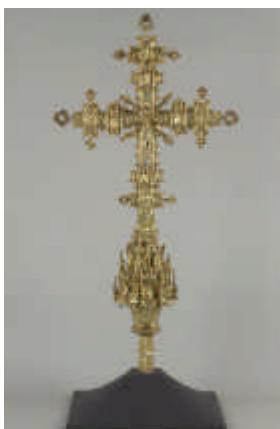
El estudio del estado de conservación permitió elaborar la propuesta de intervención, detectándose la presencia de deformaciones importantes, pérdida de elementos, desaparición y cambios de éstos incidiendo negativamente en su aspecto, o despla-

zamientos muy acusados del eje de la estructura y de elementos decorativos como contrafuertes o pináculos que conferían al conjunto la verticalidad propia de la arquitectura gótica.

Se detectaron numerosas intervenciones anteriores en el empleo de soldaduras de estaño, adhesivos mal empleados, alteración en la reposición de elementos desprendidos o sucesivas capas de barniz que conferían a la obra un aspecto apagado. También se apreciaron éstas en la fijación de placas de la cruz al alma de madera, ejecutadas con numerosos clavos que agujereaban el metal de forma indiscriminada. Mediante técnicas gráficas y de siglado se procedió al desmontaje total, gracias a lo que se descubrió la habilidad y el ingenio del orfebre en los sistemas de anclaje y en el sentido arquitectónico ascendente de la Cruz.

Gracias a los estudios analíticos se determinó el estado de conservación y resistencia del metal con el fin de conocer hasta qué punto podían enderezarse los elementos verticales y decorativos, llegando a ser en algunos casos desaconsejado. Se estudió el estado en el que se encontraban los mecanismos de anclaje detectándose que buena parte de los mismos pertenecían a una intervención anterior y no cumpliendo ya su función adecuadamente se recurrió a sustituirlos por otros reversibles. La estabilidad estructural se recuperó devolviendo la resistencia mecánica al astil completando las partes perdidas de la rosca.

Se repusieron dos elementos de cárdenas desaparecidos en los remates de la Cruz, pues su ausencia alteraba la lectura y el equilibrio compositivo de la pieza. Se ejecutaron huyendo de resultados miméticos con respecto a las conservadas y estableciendo un criterio de diferenciación claro simplificando las líneas del diseño de las hojas e introduciendo una diferencia en la nervadura que pasaba a realizarse mediante incisión en el metal. La gran mayoría de los clavos utilizados para fijar las placas de la Cruz al soporte eran innecesarios, pertenecientes a una restauración anterior, prescindiéndose de aquellos no justificados y devolviendo la chapa metálica deformada al plano a través de un suave martilleo por el reverso.

Gracias a un estudio gemológico se identificaron las piedras que se conservaban, limpiándolas y procediéndose a engastar aquellas necesitadas. Finalmente se limpió la superficie y se estabilizó el metal para evitar corrosión aplicándose una capa de protección con el fin de aislar el metal del medio.
