# Actas de las IX Jornadas de Protección del Patrimonio Histórico de Écija.

# RESTAURACIÓN DE LA IGLESIA PARROQUIAL DE SANTIAGO EL MAYOR DE ÉCIJA: 1965-1969.

**RESUMEN:** El objetivo del presente trabajo es el de dar a conocer la restauración realizada entre 1965 y 1969 por la Dirección General de Bellas Artes en la Iglesia parroquial de Santiago el Mayor de Écija.

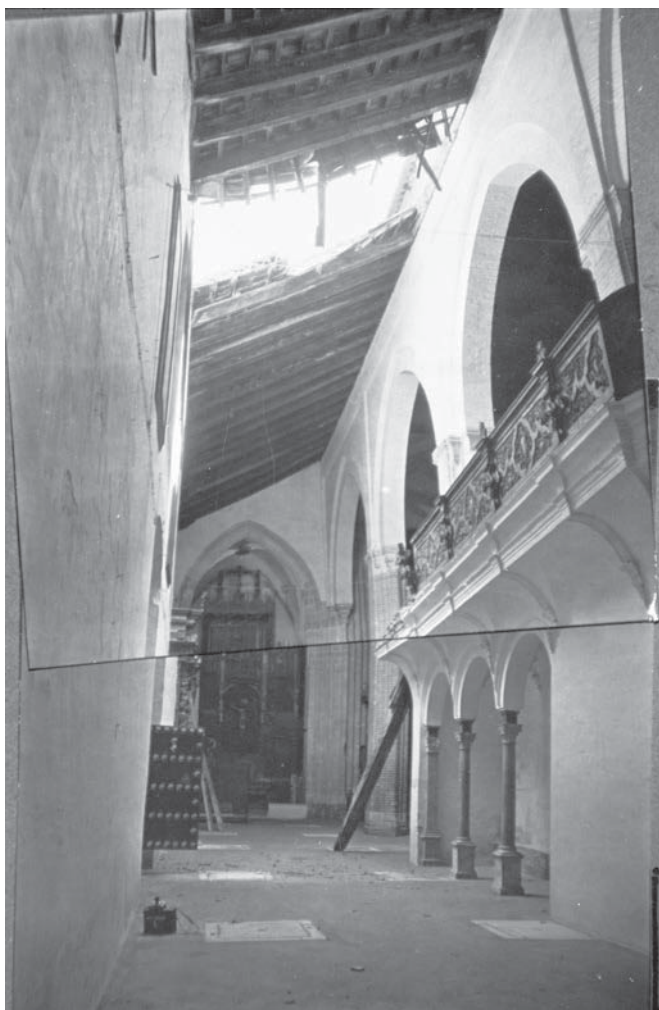
A principios de la década de 1960, el estado de conservación de la iglesia de Santiago era pésimo, presentando un estado de ruina lamentable. Esta situación se agravó tras el fuerte temporal que sufrió la localidad en el otoño e invierno de 1962 y principios de 1963. Así en marzo de este último año la iglesia tuvo que cerrarse al culto a consecuencia del hundimiento parcial de la cubierta de la nave del Evangelio a la altura del tercer tramo, coincidiendo con el coro situado en la nave central (Lám. nº 1).

Lám. nº 1.- Hundimiento parcial de la cubierta de la nave del Evangelio en 1963.

En el interior de la iglesia se procedió a desmontar la cubierta de las naves laterales en su totalidad, seleccionando aquellos pares conservados en buen estado, que fueron repuestos en su lugar (Lám. nº 4).

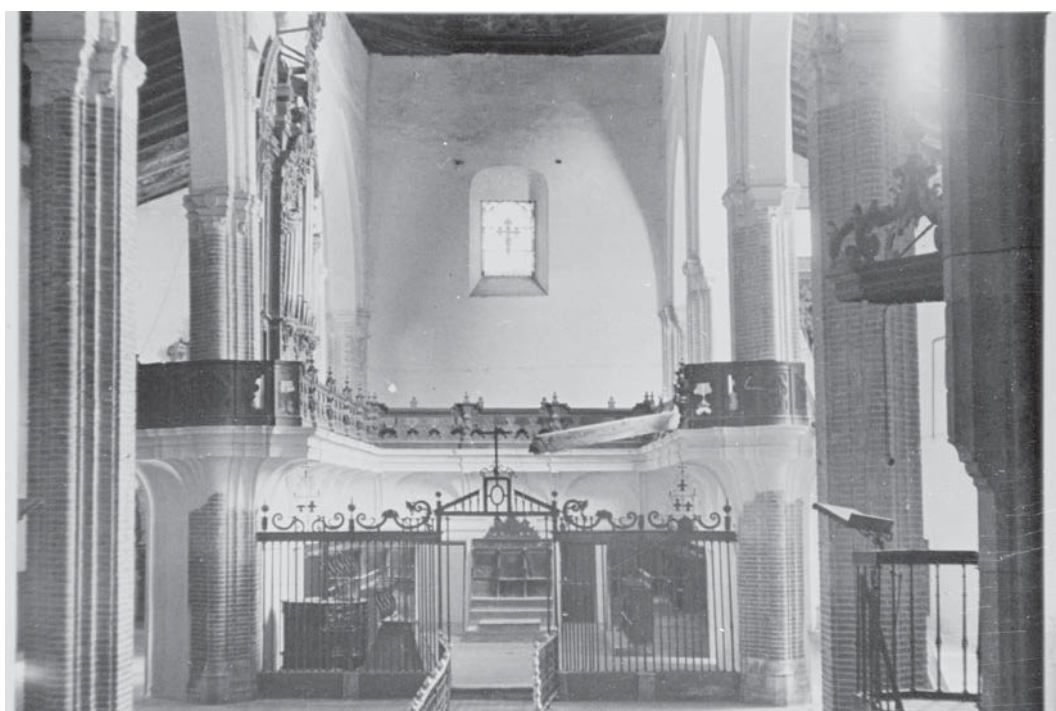
En cuanto a otros elementos hace mención al coro *“dieciochesco, emplazado en el centro de la nave, con parte de sus elementos destrozados por el hundimiento de la armadura, e interfiriendo gran parte de la nave, es otro problema, cuya solución no debe darse sin plantear el tema con objetividad y sentido de responsabilidad histórica”*. Es en este punto donde el arquitecto sienta las bases para la futura eliminación del conjunto coral, dejando en el aire la idea de la interferencia que supone el mantenimiento del coro en la nave central, como un problema para el conjunto del edificio. La desaparición del coro se llevará a cabo en la restauración de 1969 (Lám. nº 2).

Lám. nº 2.- Coro desaparecido en las intervenciones llevadas a cabo en la década de 1960.

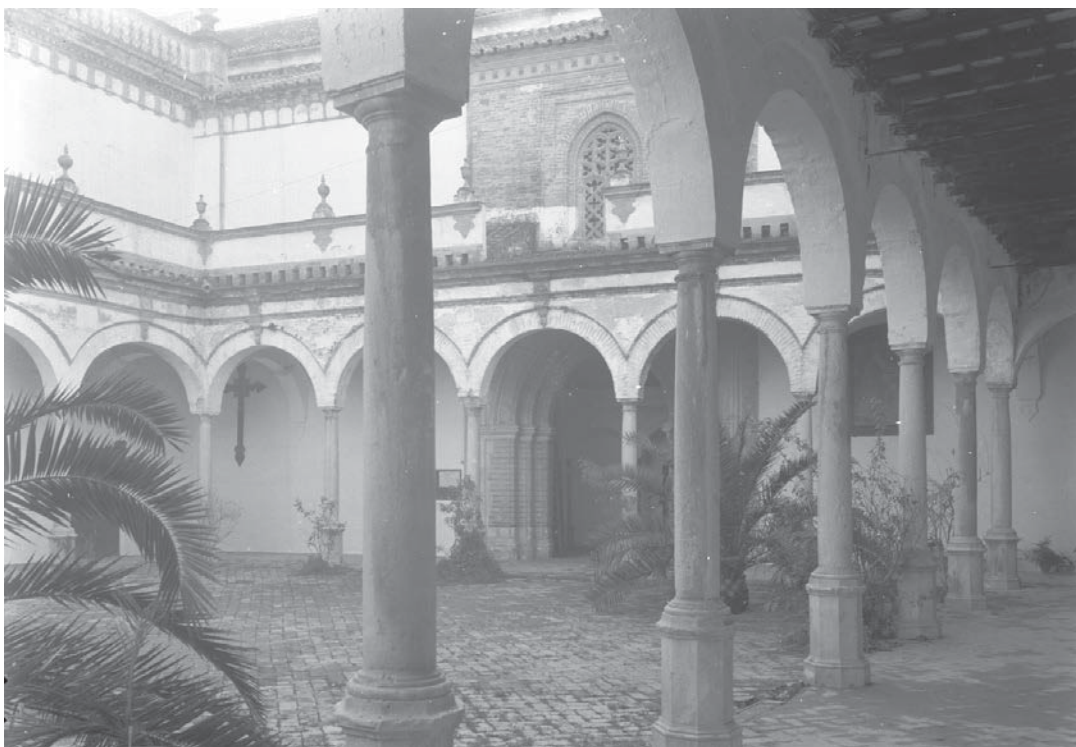
El patio o claustro de entrada se encontraba rodeado y coronado en todo su perímetro por un antepecho *“de escaso interés artístico, rematado por jarrones de cerámica azul y amarilla”*, que enmascaraba una lima-hoya de recogida de las aguas de las cubiertas, provocando filtraciones que afectaron a las vigas de las crujías del patio. El forjado de estas crujías estaba construido siguiendo la tradición andaluza *“con un envigado sobre el que apoyan alfarjías que sostienen una solera de ladrillo “por tabla”, sobre la que se suele echar una capa de yeso y barro, la alcatifa”* (Lám. nº 3).

Lám. nº 3.- Vista del patio. José María González-Nandín y Paúl, 31 de diciembre de 1943.  
Fototeca del Laboratorio de Arte de la Universidad de Sevilla, Registro 3-10539.

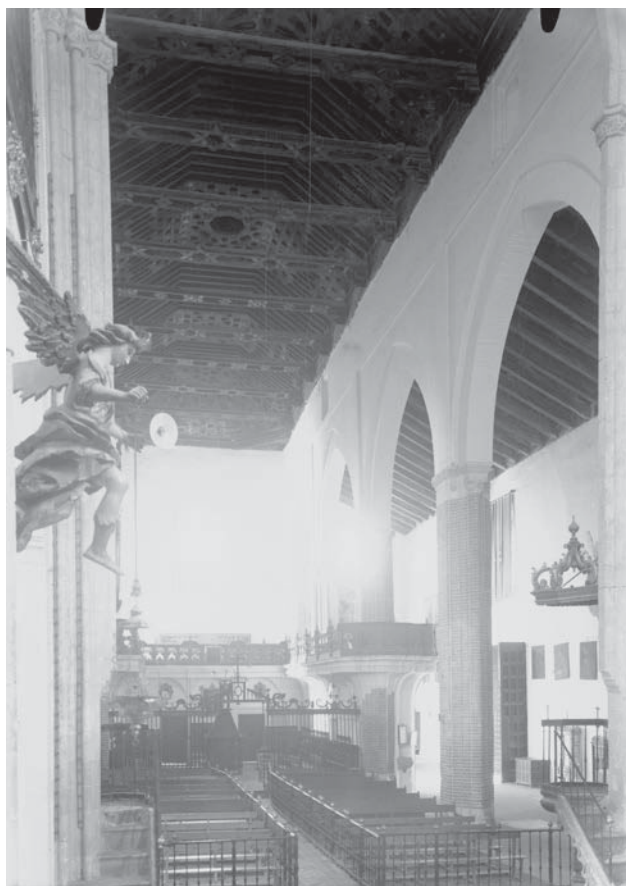
Lám. nº 4.- Vista desde el presbiterio hacia el coro. José María González-Nandín y Paúl, 12 de febrero de 1944. Fototeca del Laboratorio de Arte de la Universidad de Sevilla, Registro 3-10484.

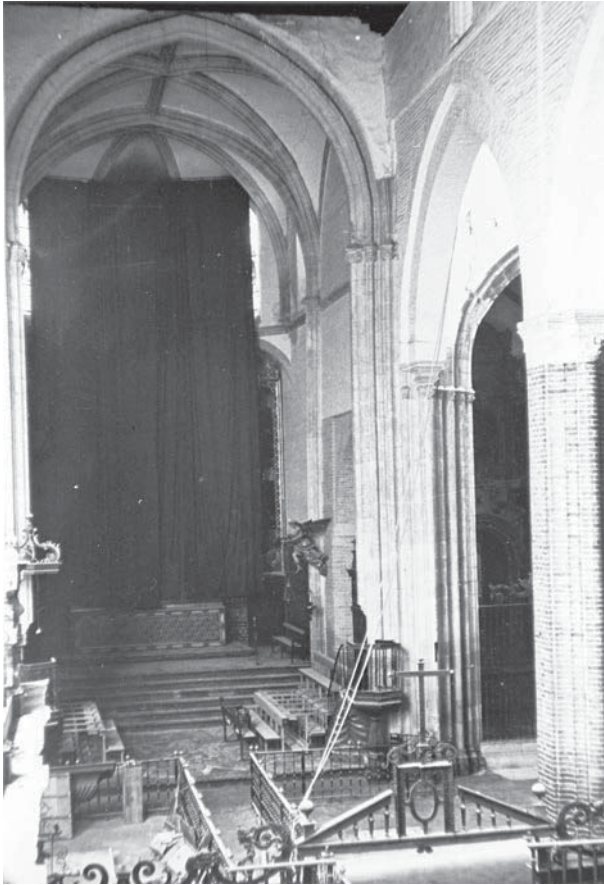
Lám. nº 5.- Vista desde la tribuna del coro hacia el presbiterio, 1965.

la teja existente, volviendo el tejado a su perfil originario, escalonado, salvando unas pequeñas ventanas de iluminación existentes en la nave central (Lám. nº 5).

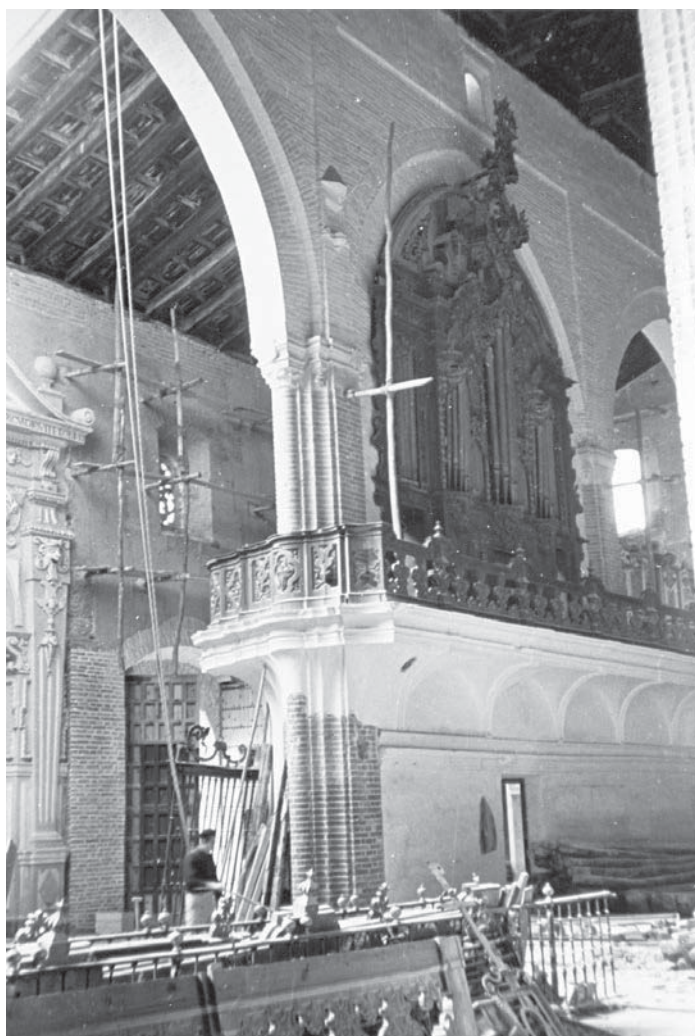
Lám. nº 7.- Trabajos de desmantelamiento del coro, se observa la antigua ubicación del órgano ocupando el arco del penúltimo tramo de las naves, 1969.

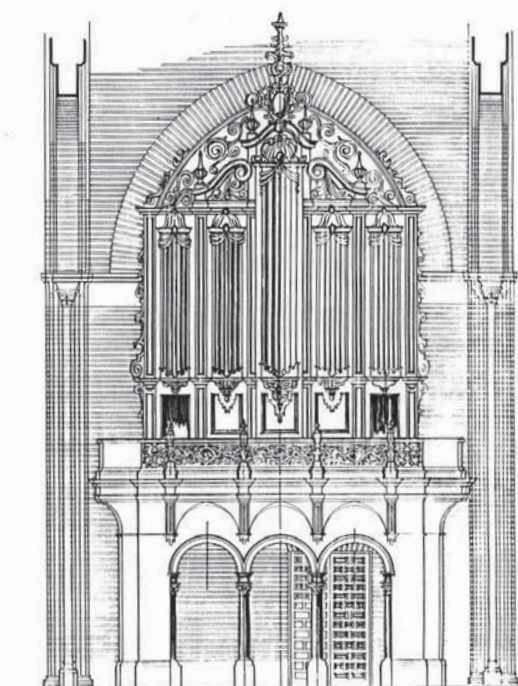
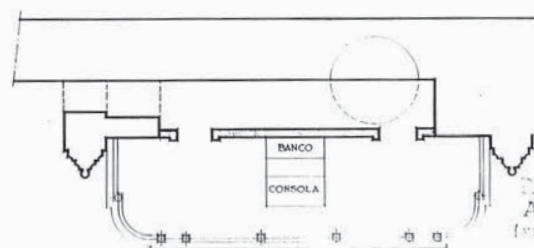
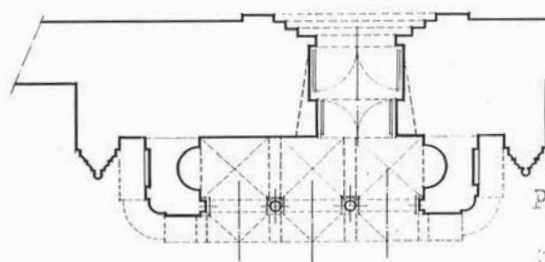
Lám. nº 8.- Plano de planta y alzado para la nueva ubicación del órgano.  
Nueva tribuna a los pies de la nave central, 1966.

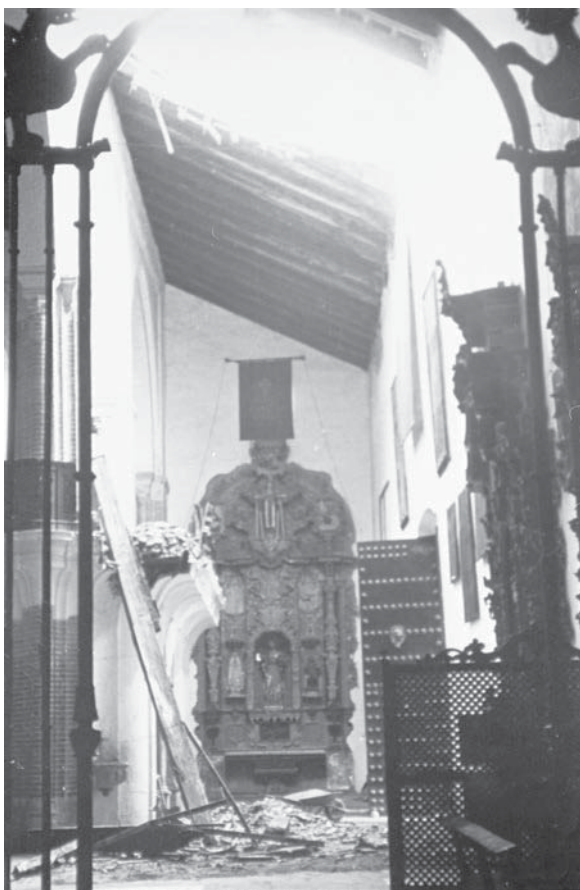
Lám. nº 9.- Hundimiento de la cubierta de la nave del Evangelio, con el retablo de Santa Apolonia al fondo. Al principio a la derecha se observan dos retablos de perfil, son el de San Pablo y el de la Virgen del Rosario, 1965.

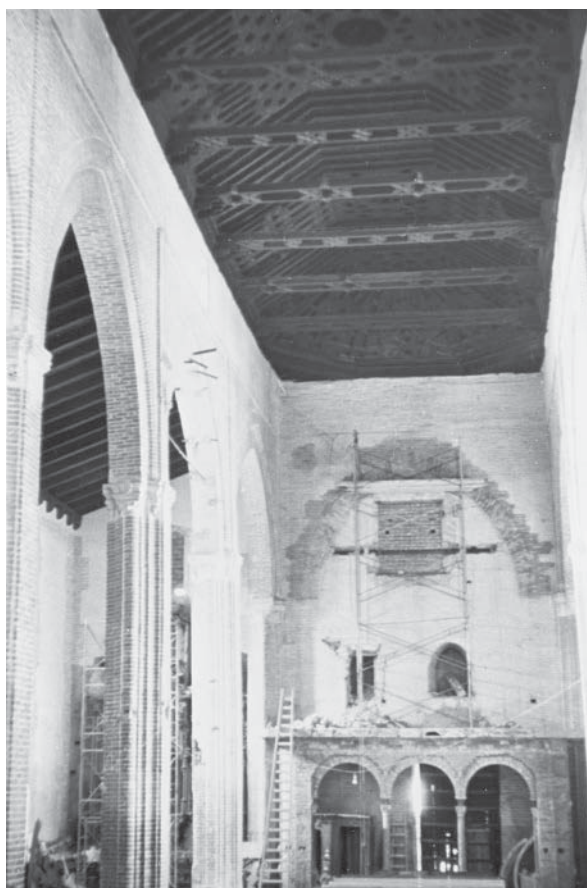
Lám. nº 14.- Trabajos de construcción de la nueva tribuna para el órgano, 1969.
