INFORME DIAGNÓSTICO Y PROPUESTA DE INTERVENCIÓN

PLANO DEL ENSANCHE DE JAÉN

Colegio de Arquitectos de Jaén. 1927

Sevilla, enero de 2008

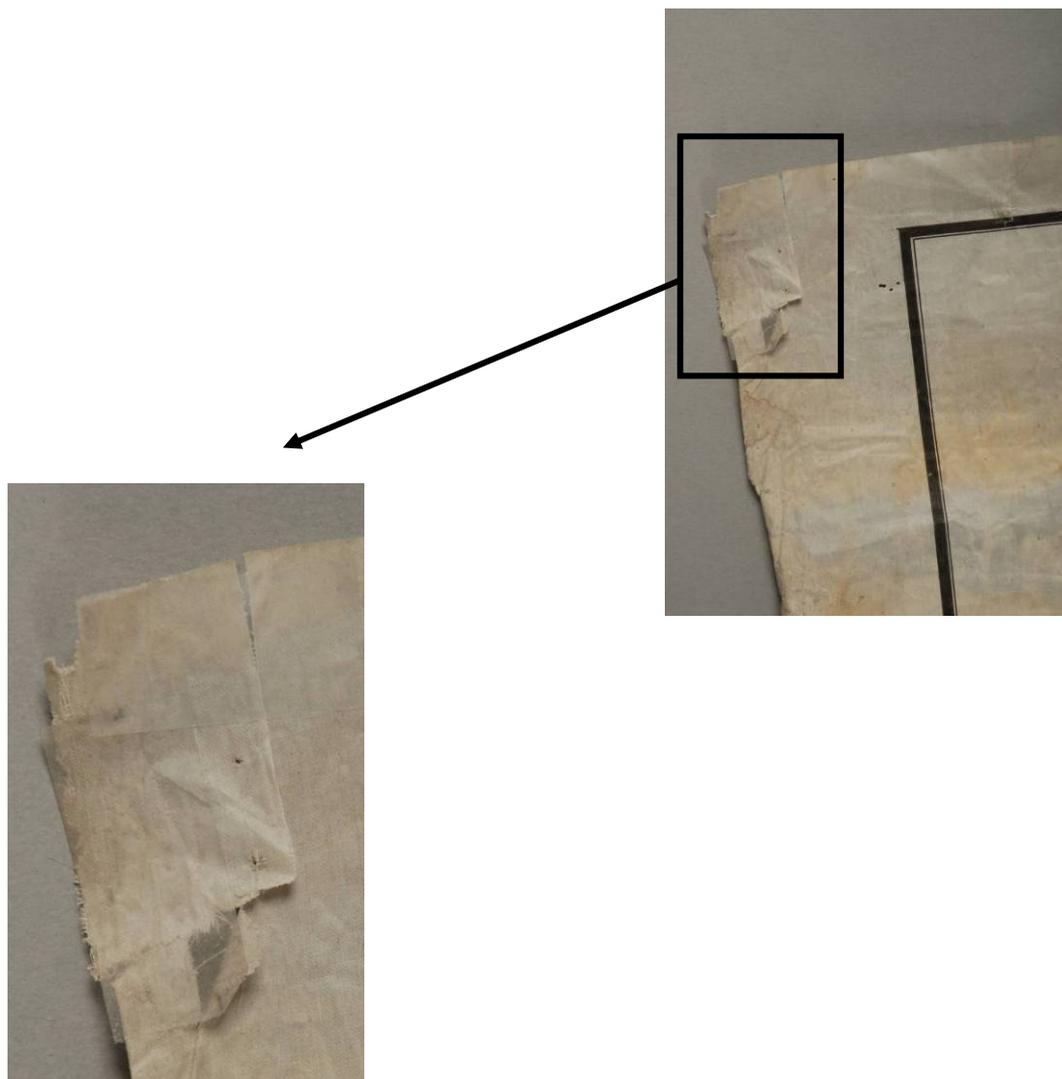
Figura 5

En las zonas de desgarros o roturas se colocaron cintas autoadhesivas⁷ (cello) tanto por el anverso como por el reverso, probablemente con la

intención de sujetar el desgarro que podría haber sido mayor si no se hubiera colocado. En cualquier caso, esta cinta colocada hace poco tiempo (por sus características materiales) debe ser eliminada, e intervenir de forma más adecuada en esta alteración.

INTERVENCIONES ANTERIORES.

CINTA ADHESIVA.

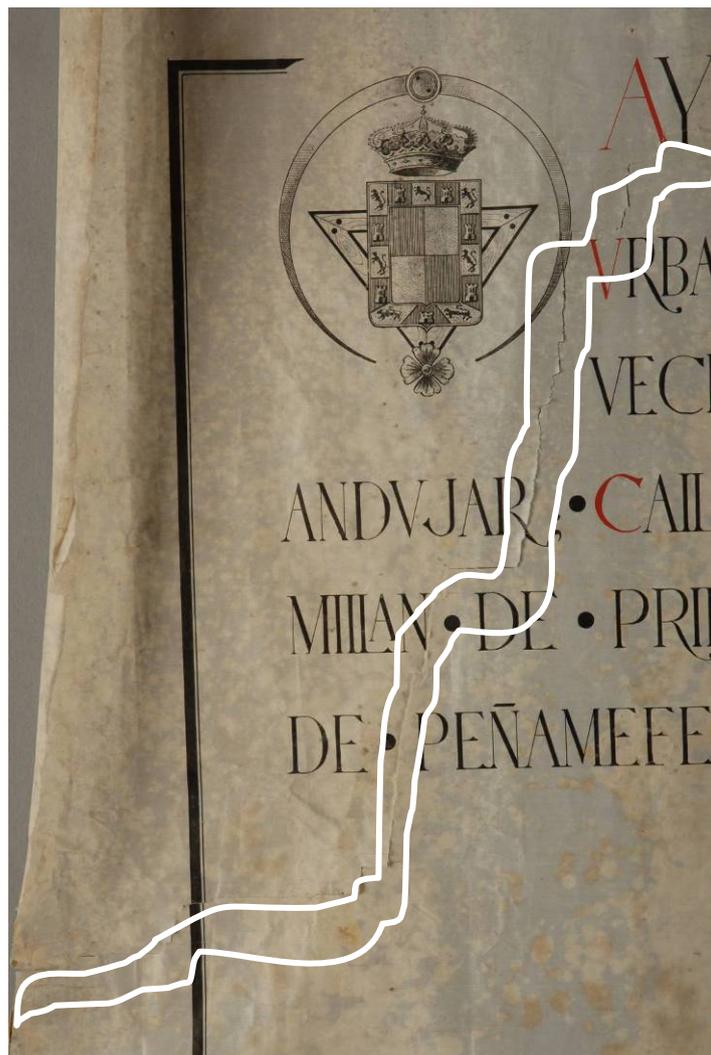
Figura 6

- Depósitos superficiales como suciedad generalizada, polvo y detritus de insectos.
- Deformaciones como ondulaciones, arrugas, pliegues y desgarros⁸.
- Lagunas⁹ o pérdidas de soporte provocadas por roturas (ángulo superior izquierdo y derecho y por todo el perímetro) y roces (más señalados en el ángulo inferior izquierdo). También observamos una laguna provocada por una quemadura¹⁰ con su consiguiente ennegrecimiento de los bordes.

ALTERACIONES. SOPORTE.
DESGARRO.

- Toma de muestras.
- Pruebas de solubilidad en los elementos gráficos.
- Limpieza superficial mecánica.
- Unión de grietas y desgarros.
- Reintegración manual del soporte.
- Aplanado y alisado.

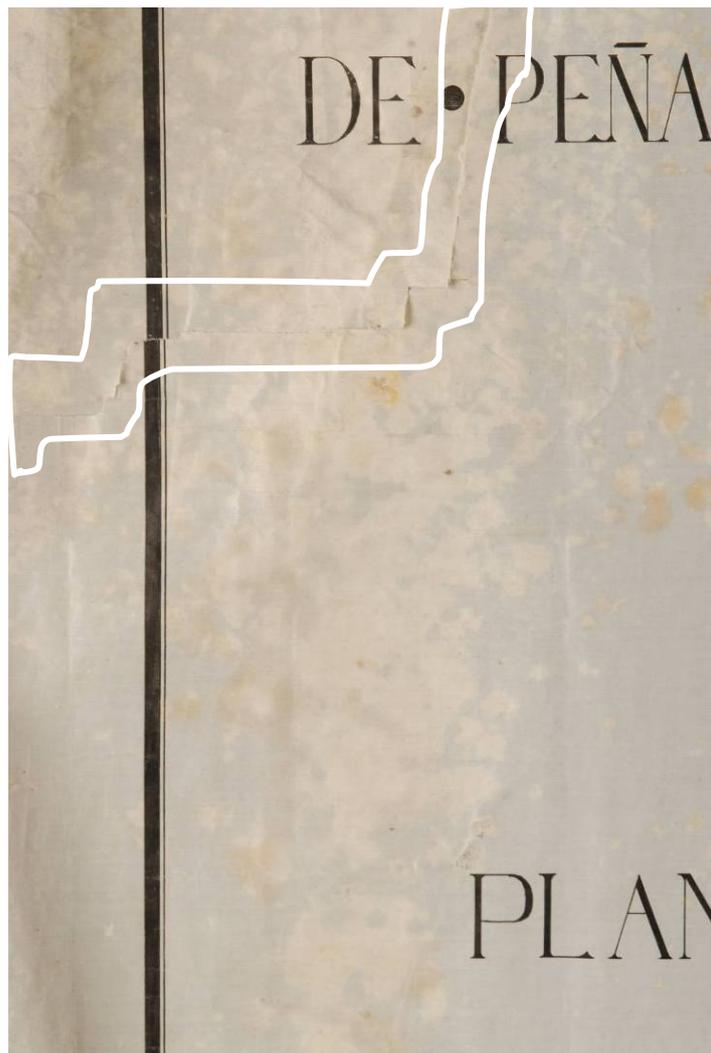
Figura 7

ALTERACIONES. SOPORTE.
DESGARRO.

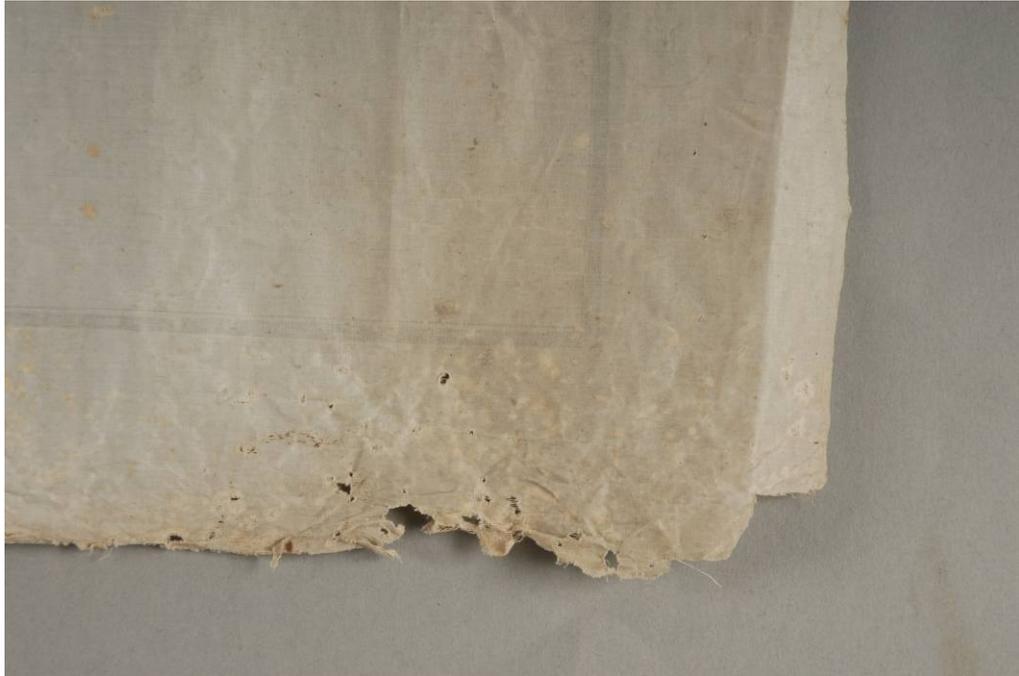
Figura 8

ALTERACIONES. SOPORTE.

LAGUNAS.

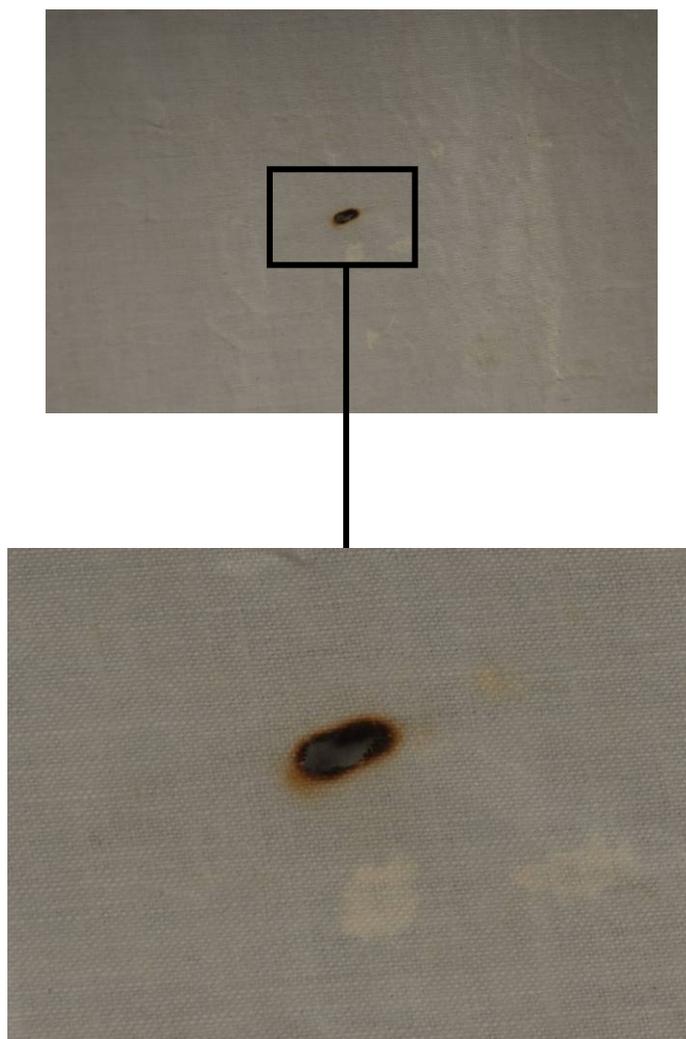
Figura 9

ALTERACIONES. SOPORTE.

LAGUNA PROVOCADA POR QUEMADURA.

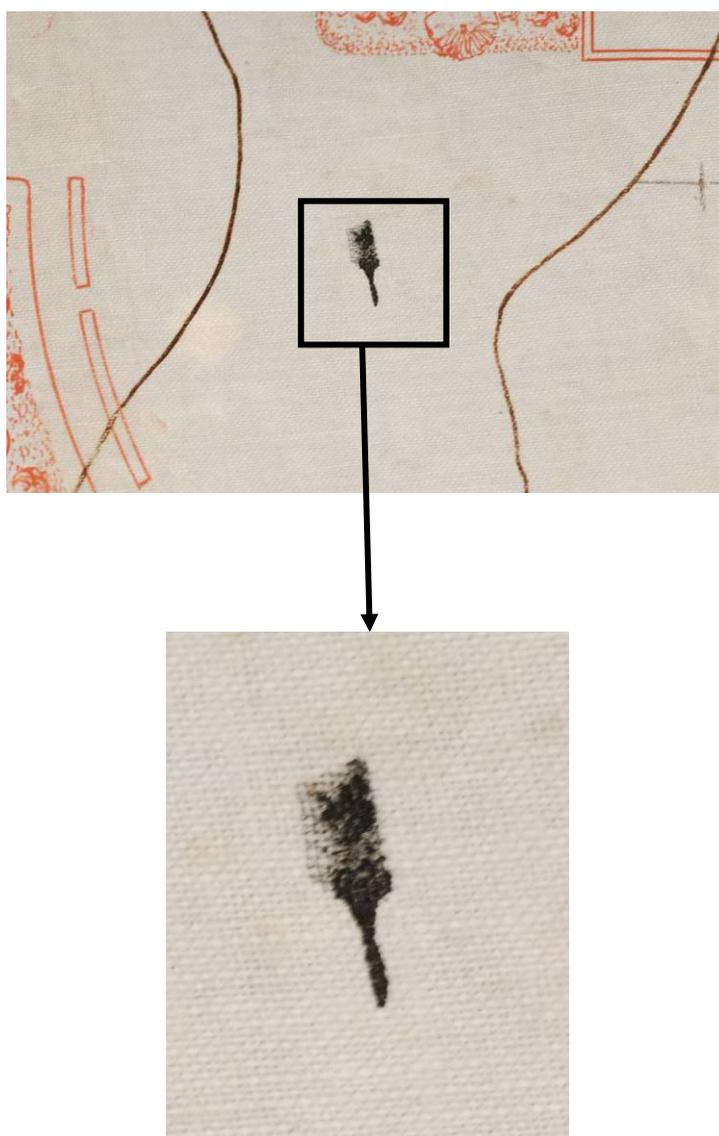
Figura 10

- Alteraciones cromáticas parciales debidas al uso, a agua o líquidos, de tinta¹¹ y grasa.
- Alteraciones microbiológicas¹² generales.

ALTERACIONES CROMÁTICAS. SOPORTE.
MANCHA DE TINTA.

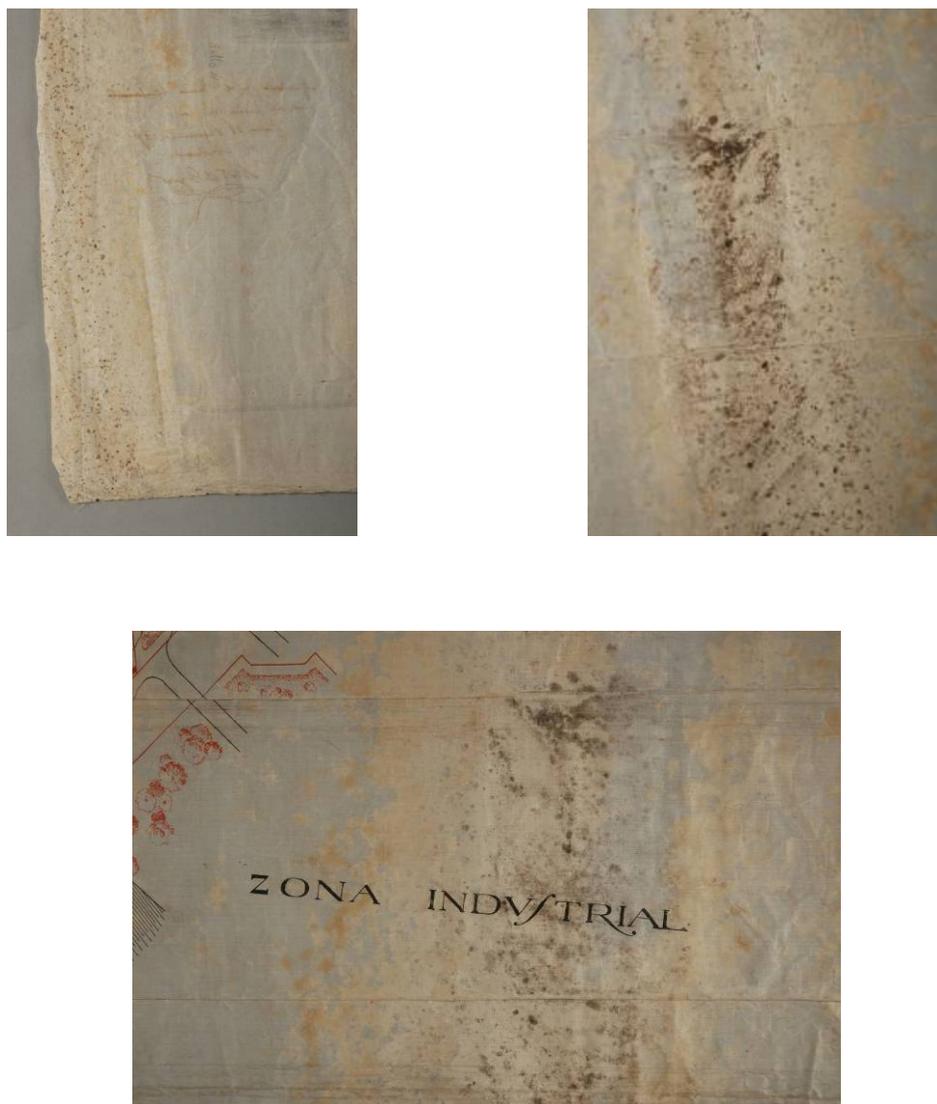
Figura 11

La principal alteración que presenta la obra se debe al ataque de humedad recibido, que ha provocado la proliferación de microorganismos.

**ALTERACIONES MICROBIOLÓGICAS. SOPORTE.
MICROORGANISMOS.**

Como medida preventiva y puesto que se han observado ataques de microorganismos se ha realizado el tratamiento de desinsectación-desinfección.

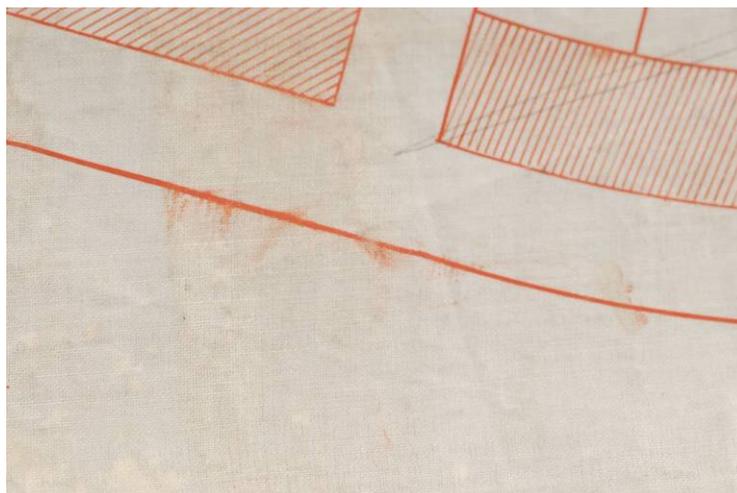
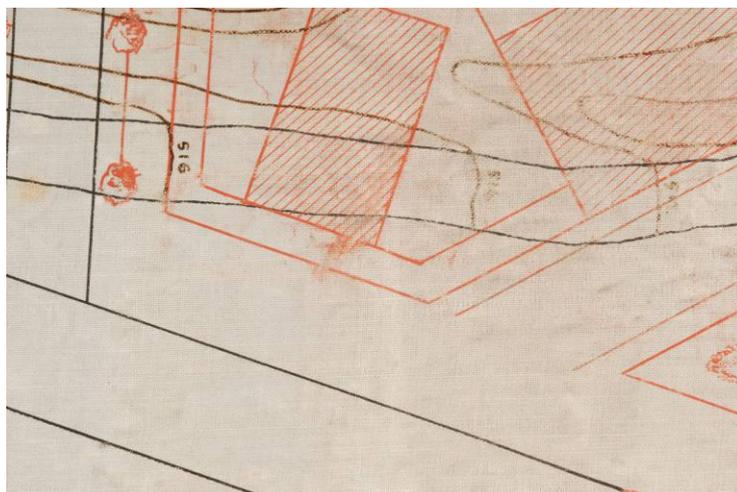
Figura 12

- Suciedad superficial al igual que el soporte.
- Alteraciones mecánicas como pérdidas asociadas a las lagunas del soporte.
- Disolución de las tintas¹³ en diversas zonas debido al ataque de humedad.

ALTERACIONES. ELEMENTOS SUSTENTADOS.
DISOLUCIÓN DE TINTAS.
