**MEMORIA FINAL DE INTERVENCIÓN:
"SAN JERÓNIMO VISITA A LOS MONJES DE TEBaida",
JUAN DE ESPINAL**

Abril, 2013

Instituto Andaluz del Patrimonio Histórico
CONSEJERÍA DE EDUCACIÓN, CULTURA Y DEPORTE

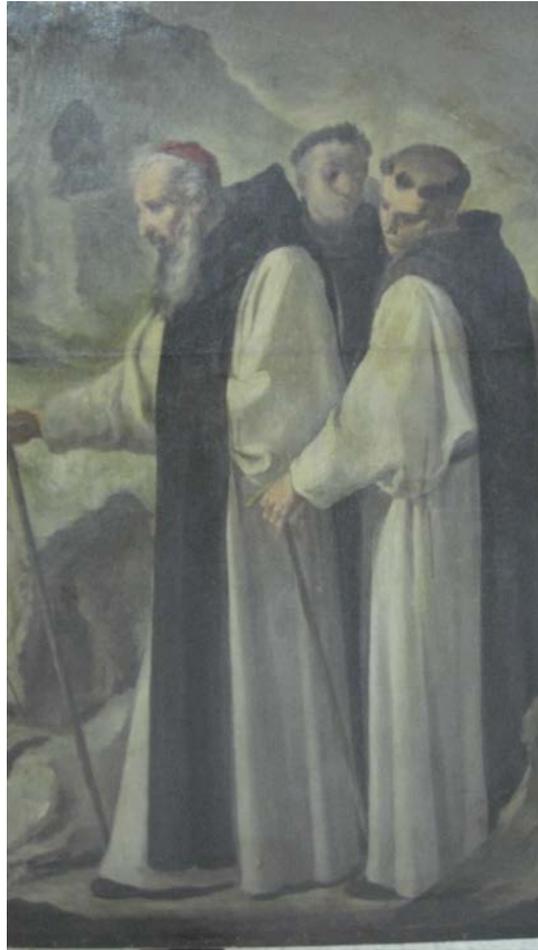
El barniz estaba amarilleado, mal repartido y oscurecido debido a la oxidación del mismo, desvirtuando por ello la correcta visualización de la obra.

BARNIZ ALTERADO. DETALLE

La eliminación de los barnices oxidados se realiza mediante los disolventes adecuados; en este caso, se realiza un test que determine el más adecuado para ello.

La disolución utilizada con éxito ha sido:

Acetona + Etanol: 40:60%.

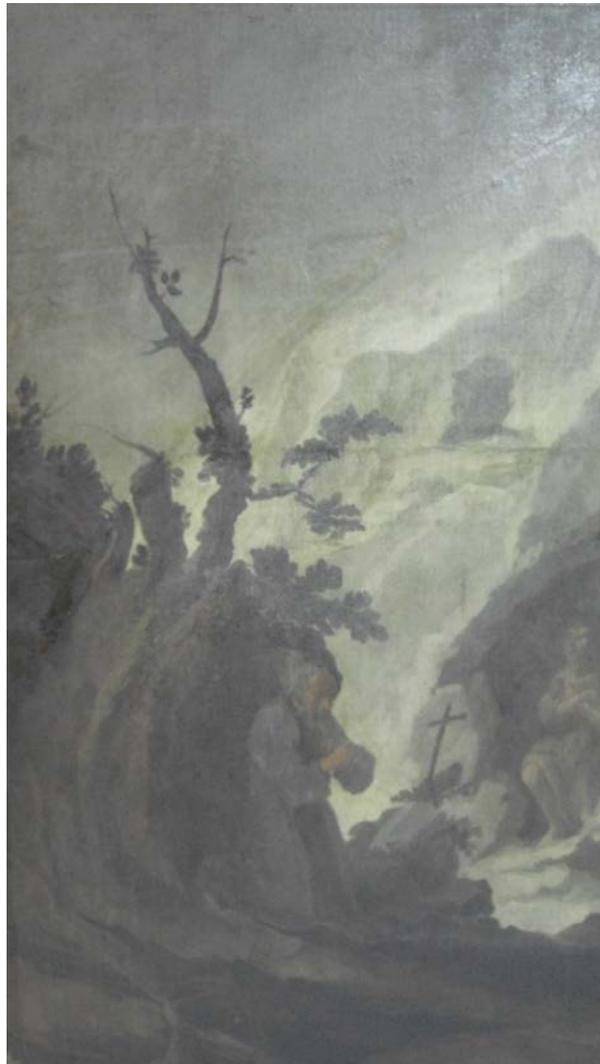
BARNIZ ALTERADO. AÑADIDOS

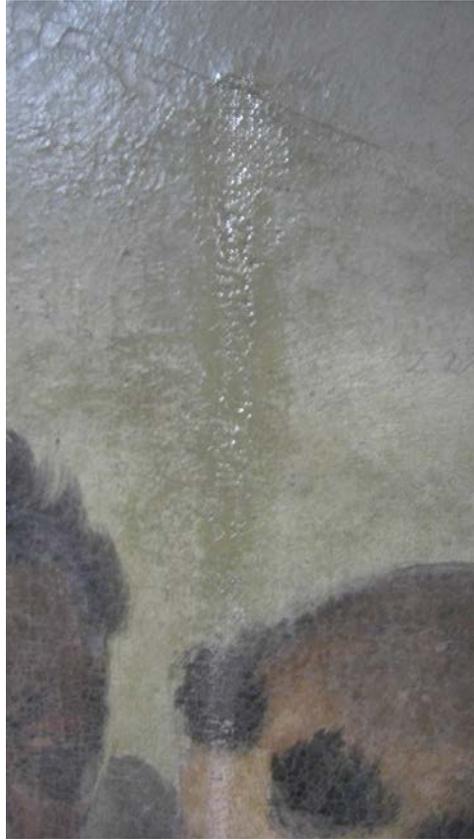
La pérdida de soporte en toda la superficie inferior restañada con gruesos estucos aplicados sobre la tela de forración; en el ángulo inferior izquierdo estaba perdida incluso parte de la tela de forración, de ahí que se mantenga el parche colocado, pues ejerce su función satisfactoriamente.

En la zona inferior, grandes repintes que enmascaraban las faltas de policromía y sostenían de alguna manera los levantamientos.

REPINTE. PÉRDIDA DE SOPORTE

En la zona inferior, se ha colocado un injerto de gasa aplicado mediante gacha tradicional y calor controlado.

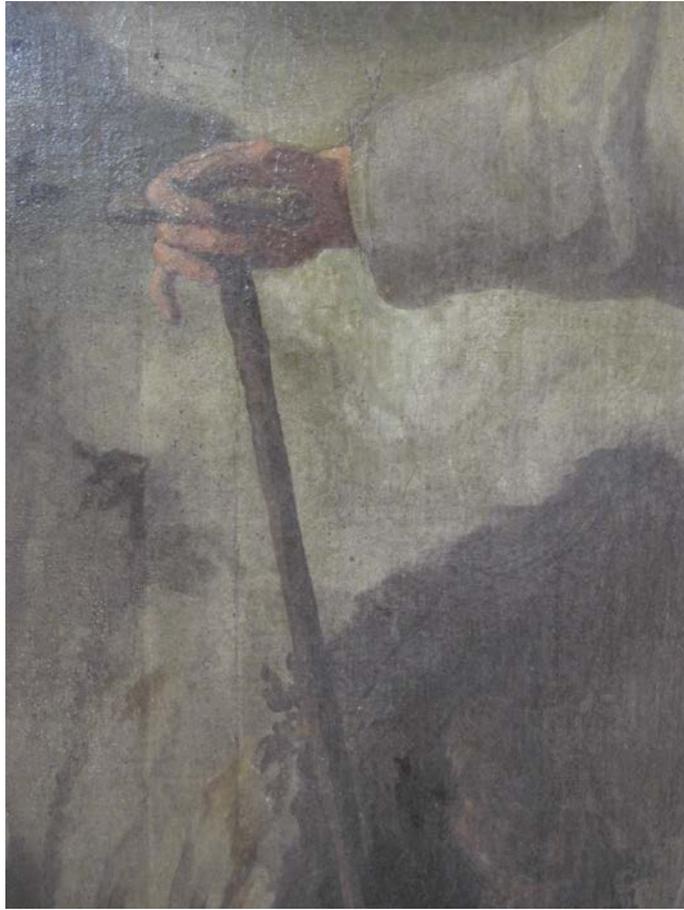
DETALLE BARNICES ALTERADOS

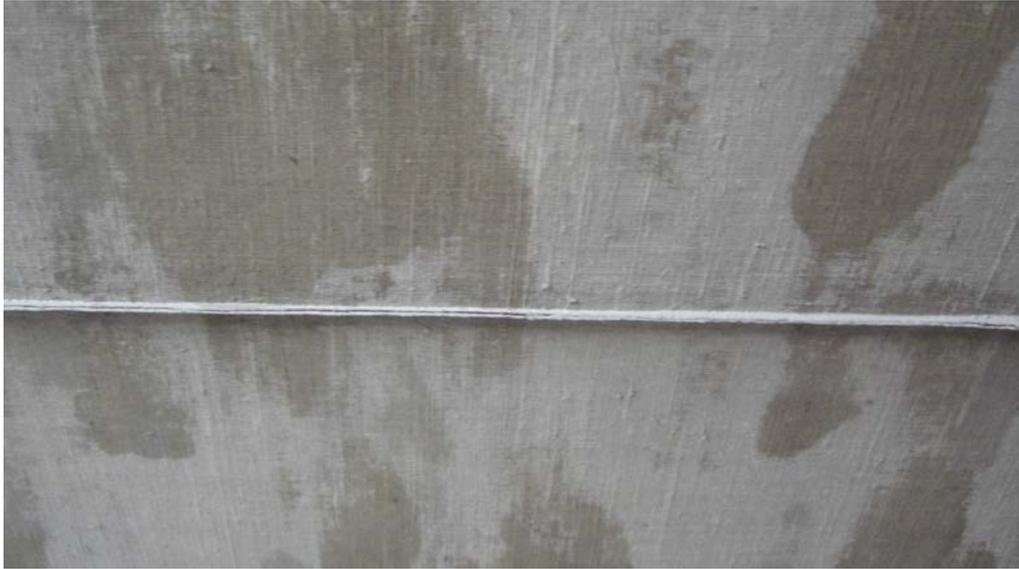
uniones de cada uno de los retales estaban realizadas mediante bastos e irregulares estucos que ocultaban parte de la tela original y telas añadidas.

UNIONES DE LAS TELAS DE FORRACIÓN

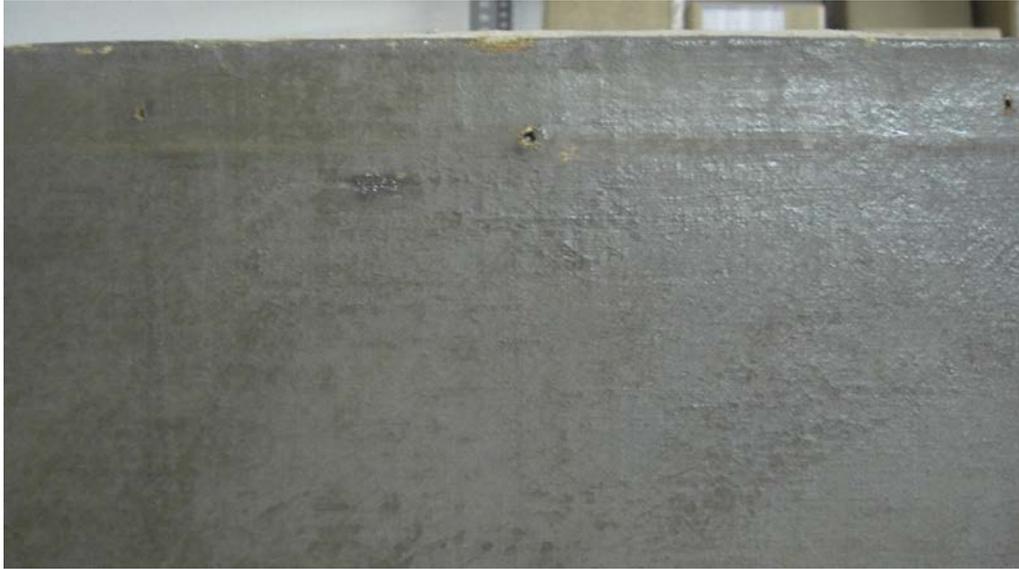
Las alcajatas que han sido colocadas para la sujeción de la pared ha traspasado la madera y han agujereado el original llegando a la policromía. Por todo el perímetro del lienzo en el anverso, hay clavos debido a que el reentelado estaba despegado.

AGUJEROS DE PUNTILLAS

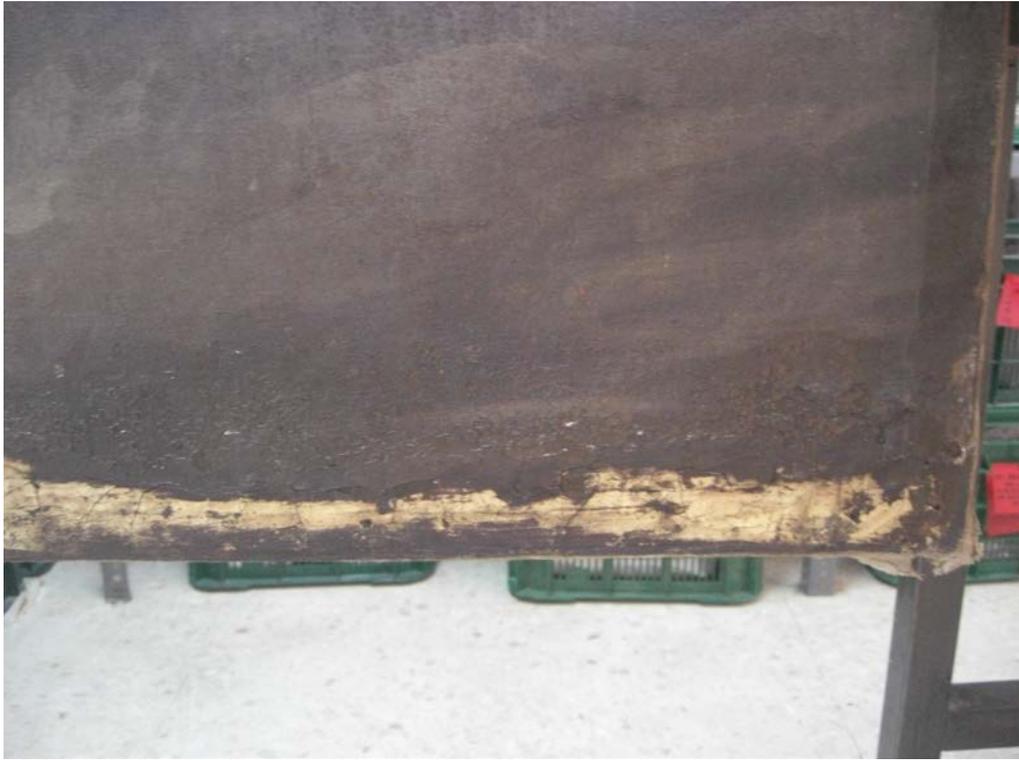
ELIMINACIÓN DE AÑADIDOS

Finalmente, la eliminación de los estucos que desbordaban las lagunas de preparación y cubrían parte del original, han sido eliminados mediante humedad y procedimientos mecánicos.

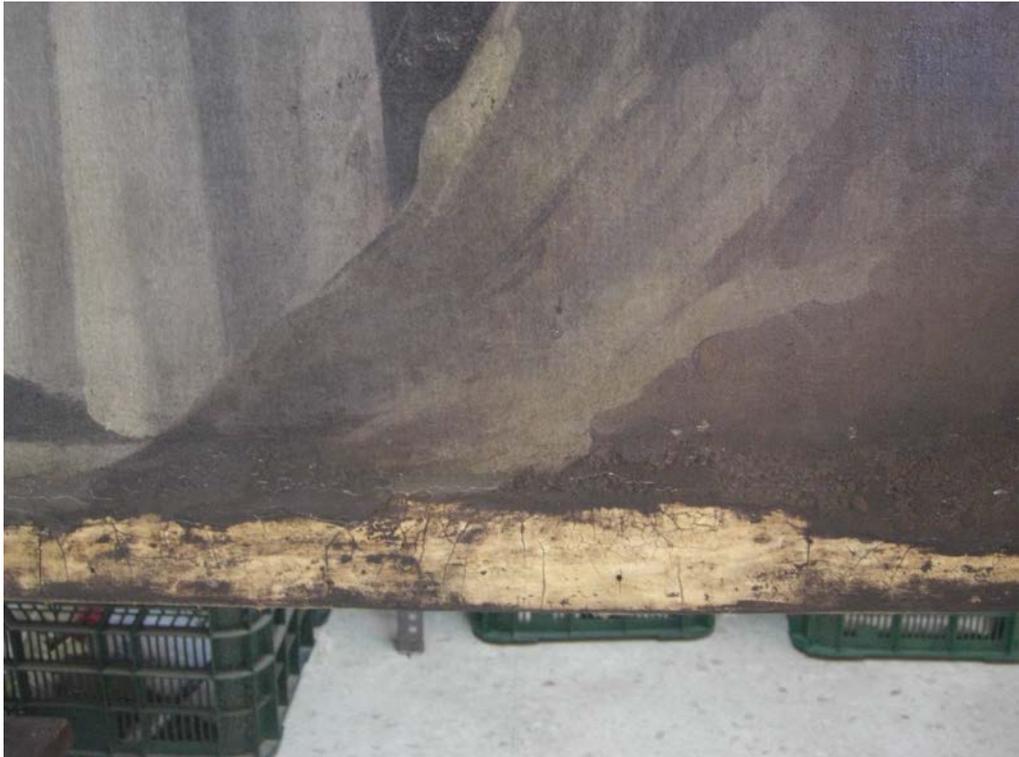
ELIMINACIÓN DE AÑADIDOS

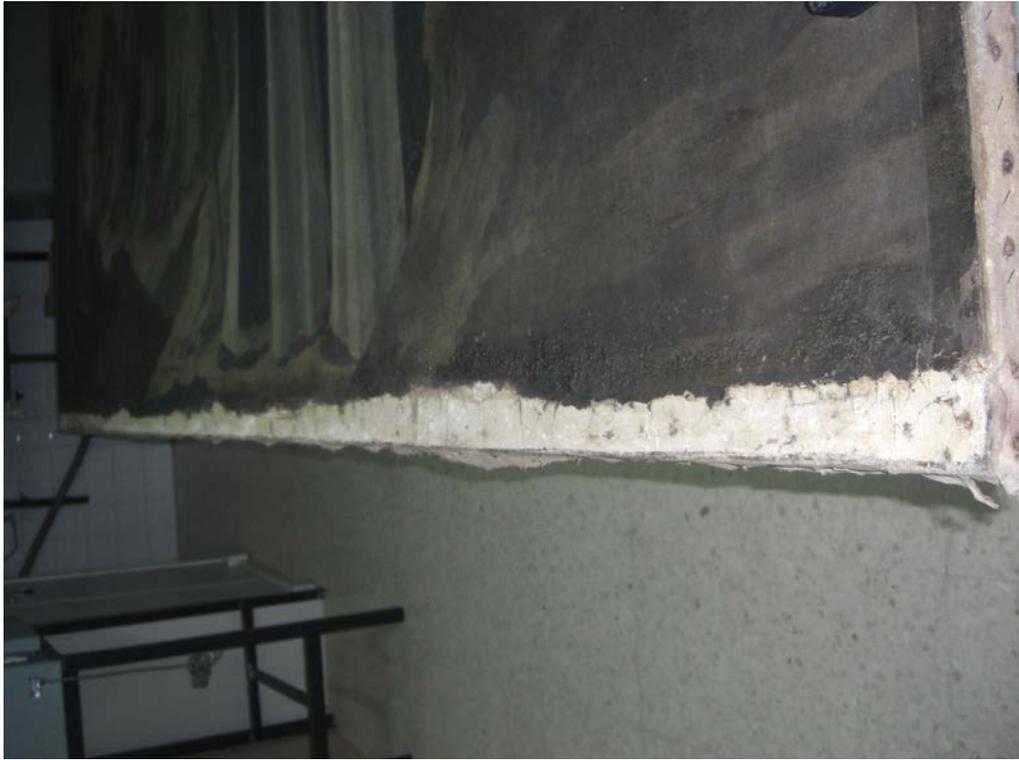
ELIMINACIÓN DE AÑADIDOS

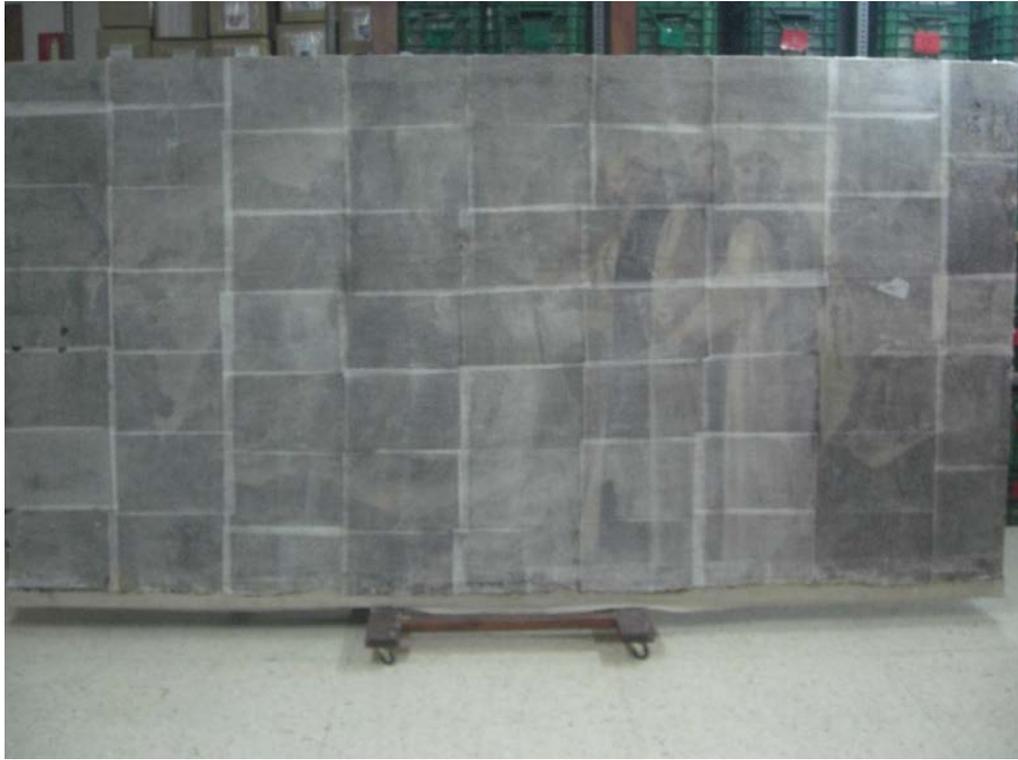
Pérdida de policromía por toda la superficie, sin grandes lagunas, excepción hecha de la zona inferior en donde la pérdida estaba provocada por el deterioro del soporte. Grandes zonas de levantamientos de policromía en formas de cazoletas; en otras, la pintura estaba pulverulenta, muy localizadas en determinados pigmentos (bonete rojo).

FIJACIÓN DE LA POLICROMÍA

La fijación se ha realizado mediante papel de seda, colas animales y calor controlado.

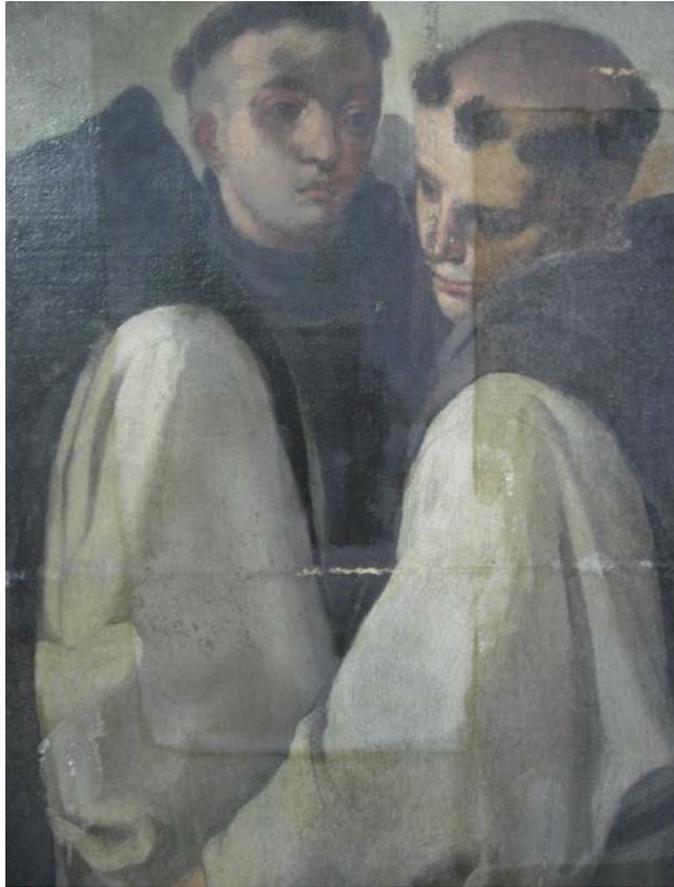
REMOCIÓN DE BARNICES

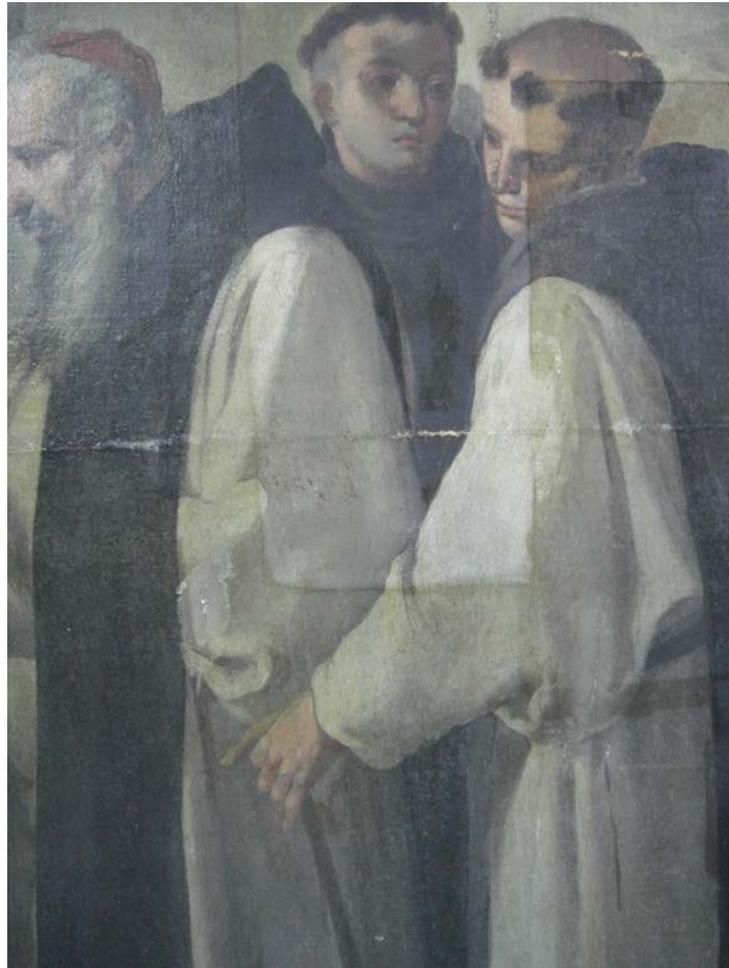
REMOCIÓN DE BARNICES. TESTIGO DE LIMPIEZA

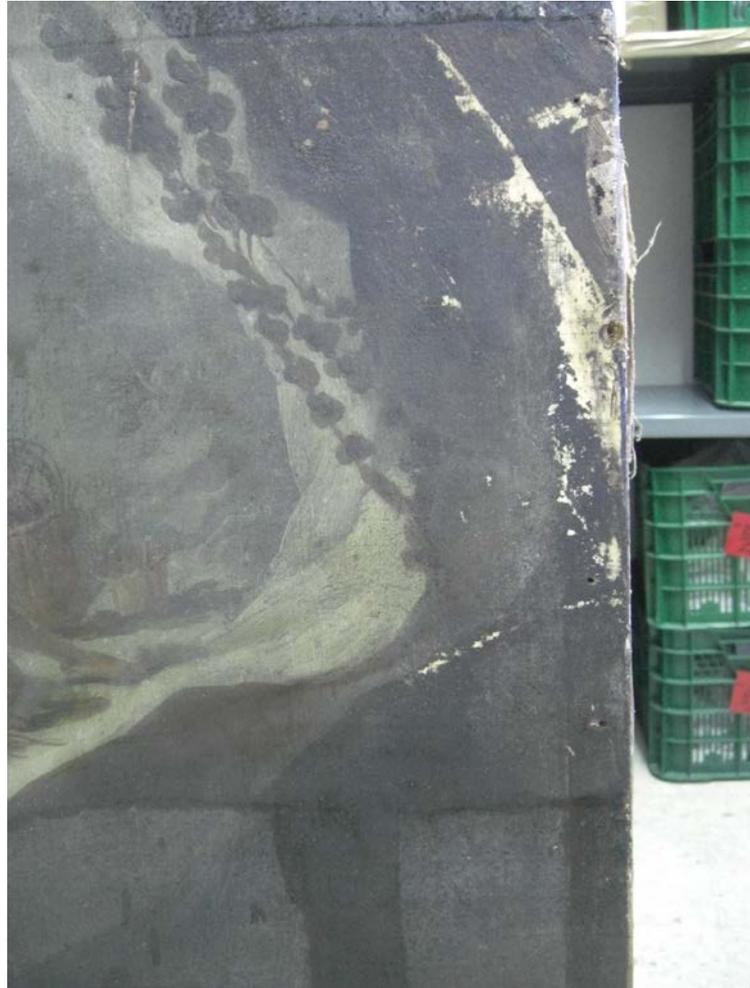
LIMPIEZA.UNIONES DE TELAS Y ESTUCOS

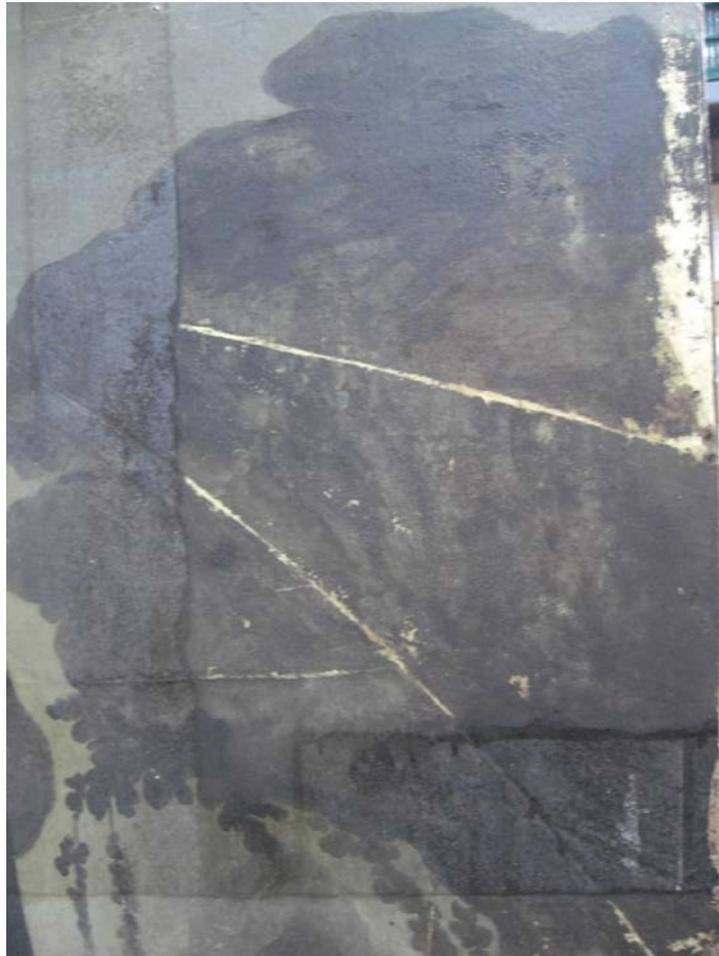
LIMPIEZA. AÑADIDOS

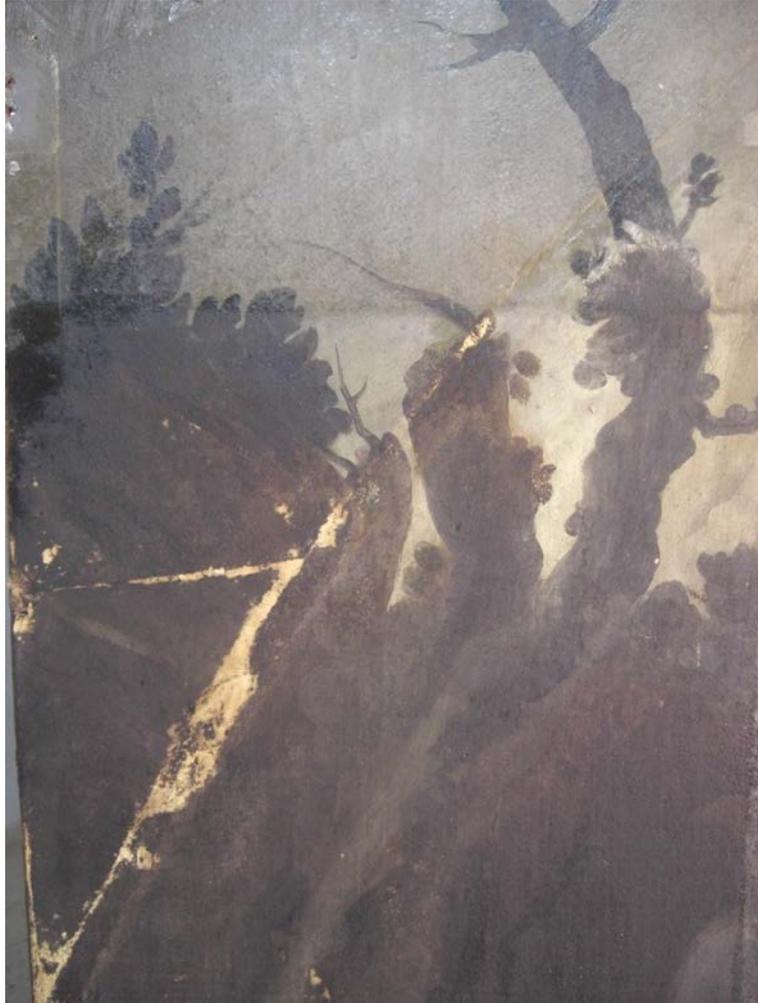
LIMPIEZA.UNIÓN DE AÑADIDOS

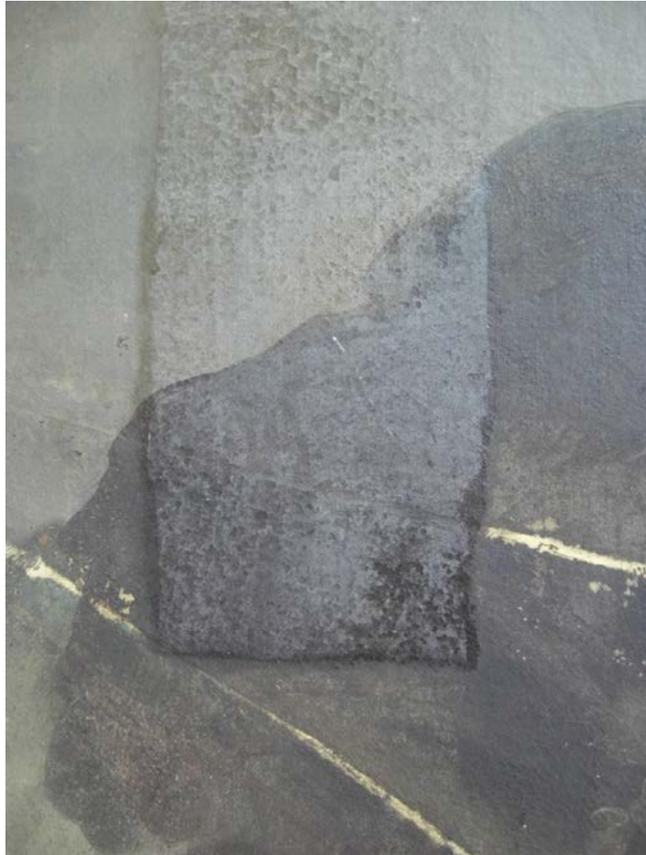
Acumulación de polvo y suciedad y restos orgánicos y de otra naturaleza, como cera.

TESTIGO DE SUCIEDAD

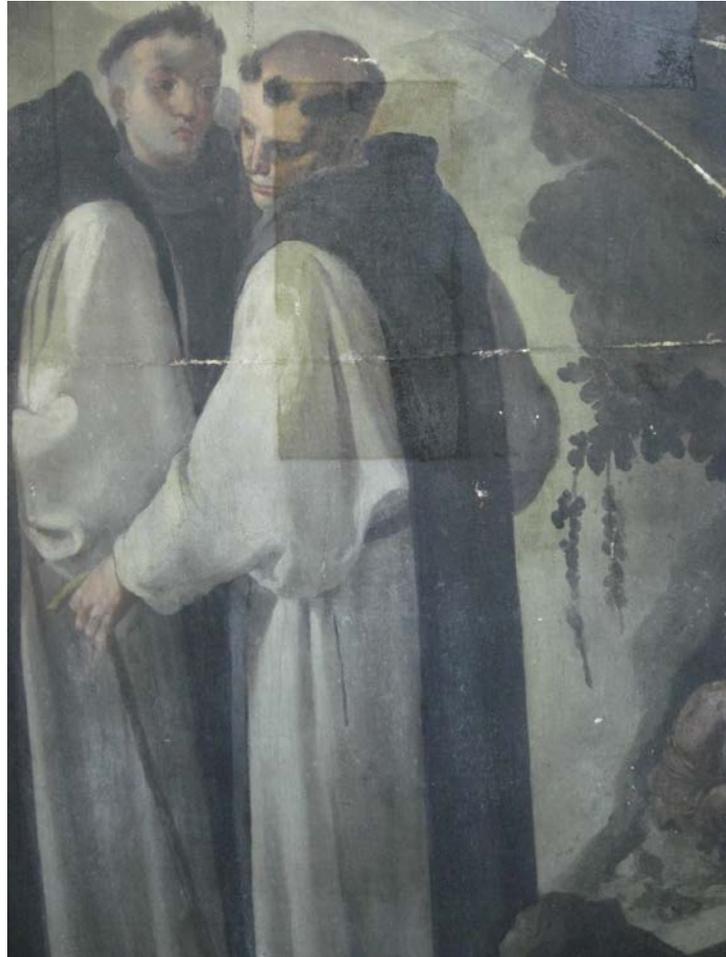
TESTIGO DE SUCIEDAD

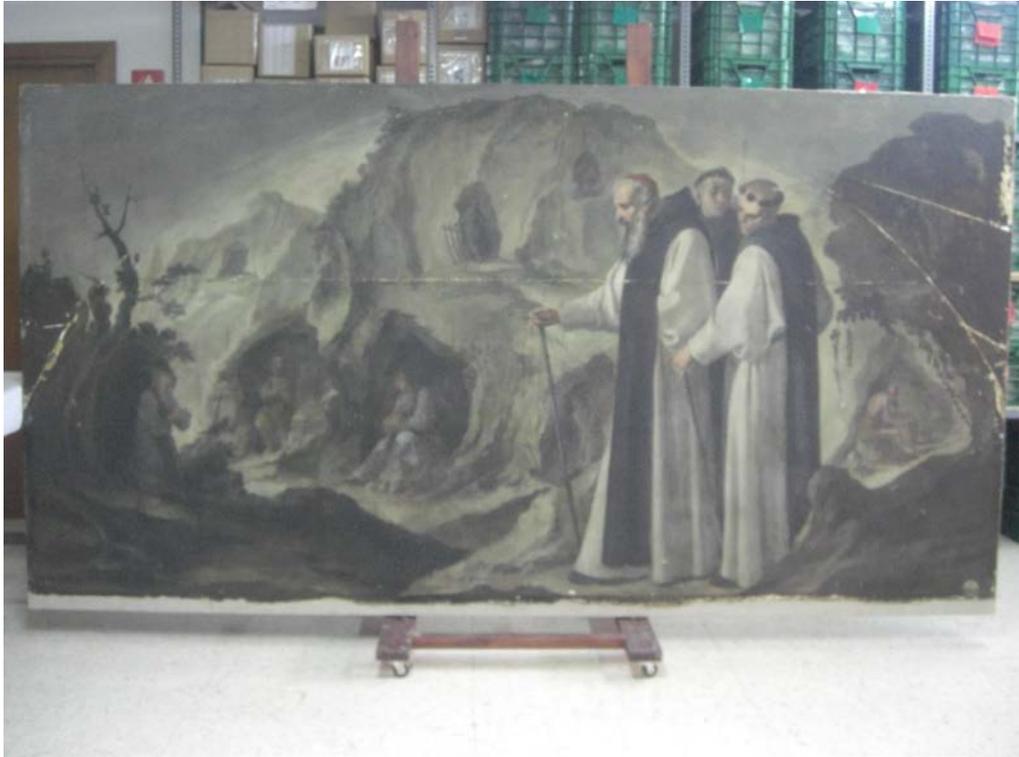
PROCESO DE LIMPIEZA FINALIZADO. INJERTO ZONA INFERIOR

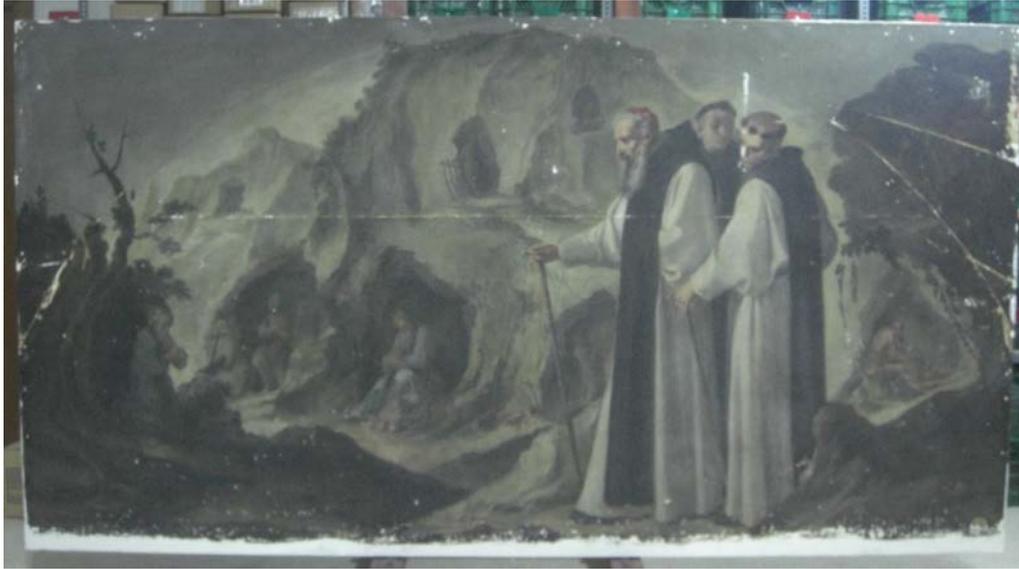
REINTEGRACIÓN DE LA PREPARACION

Las lagunas de preparación han sido repuestas mediante un estuco tradicional realizado a base de sulfato de cal y colas animales, convenientemente enrasados una vez secos.
