**MEMORIA FINAL DE INTERVENCIÓN
"SAN SEBASTIÁN". GASPAR DEL ÁGUILA. S. XVI.
MUSEO DE HUELVA**

Abril, 2014

Instituto Andaluz del Patrimonio Histórico
CONSEJERÍA DE EDUCACIÓN, CULTURA Y DEPORTE

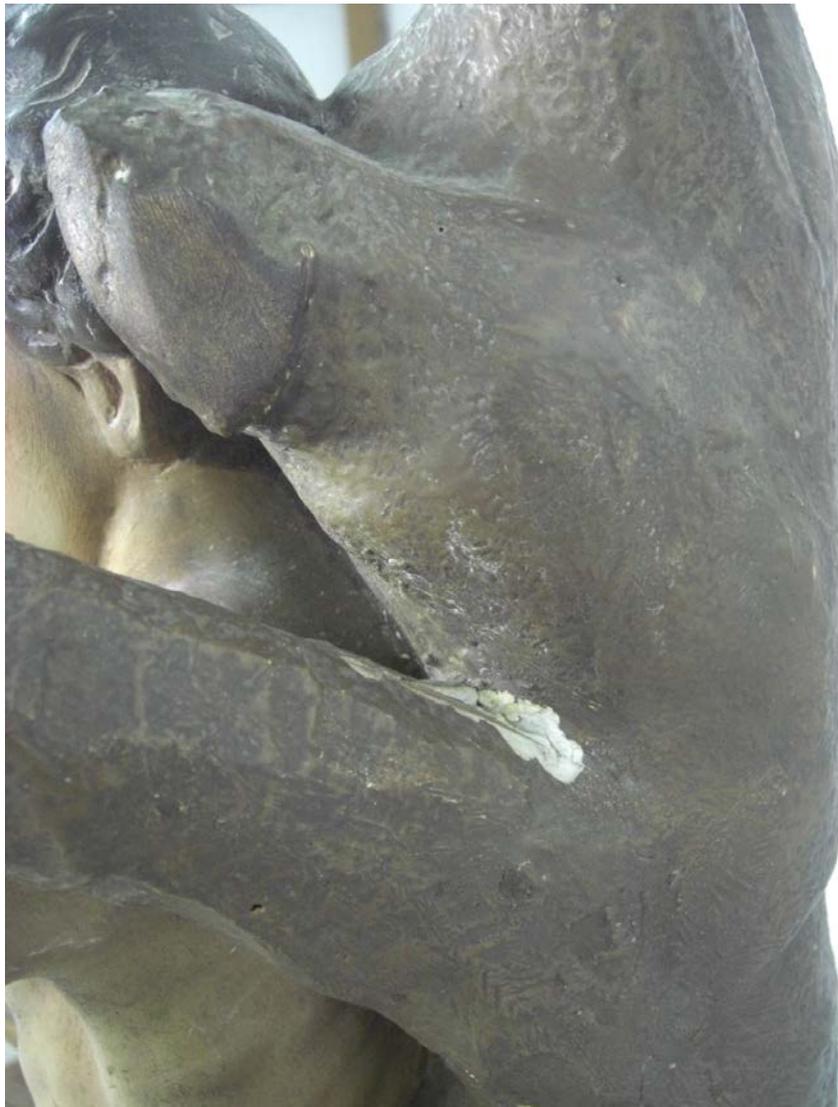
FOTO INICIAL. DETALLE RAMA AÑADIDA

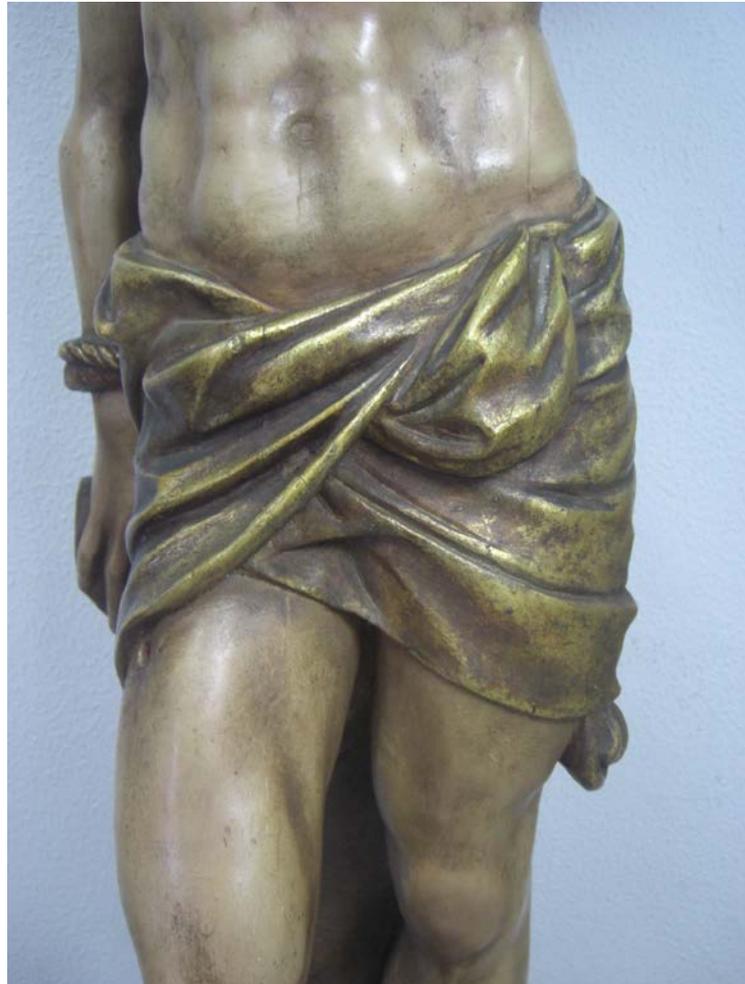
FOTO INICIAL. DETALLE SUDARIO

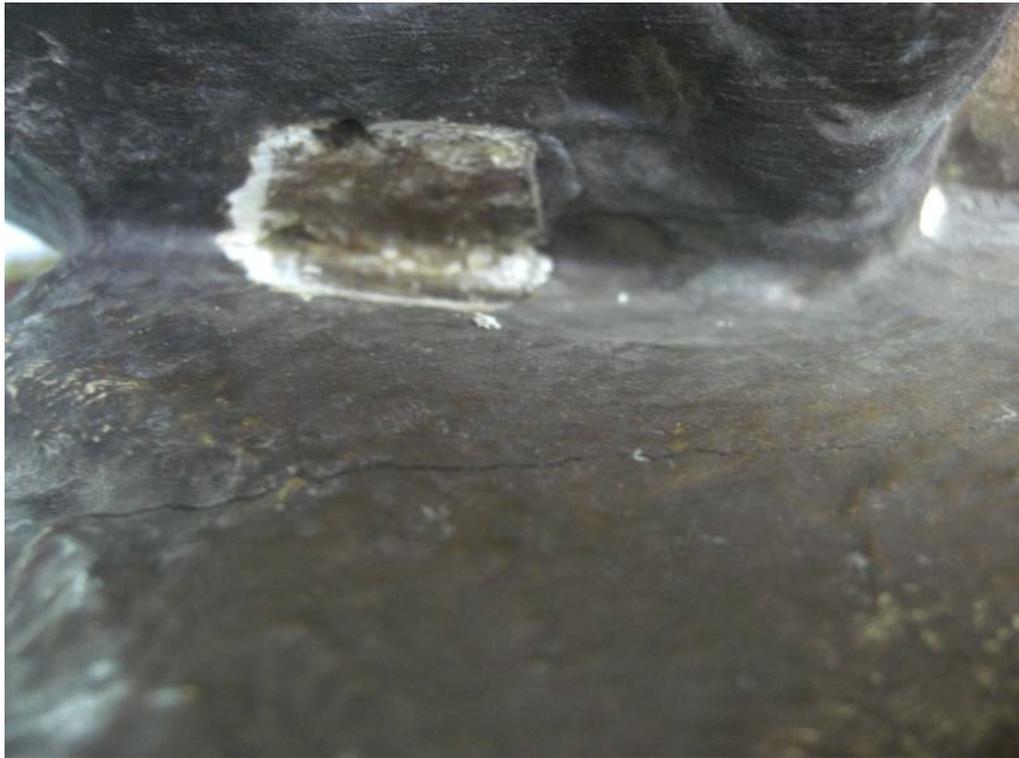
ELIMINACIÓN POLICROMÍA FALSA.CATA

Para certificar que la policromía original había sido eliminada completamente, se ha procedido a realizar catas de limpieza y eliminación de la falsa; este proceso ha sido realizado mediante disolvente y procedimientos mecánicos.

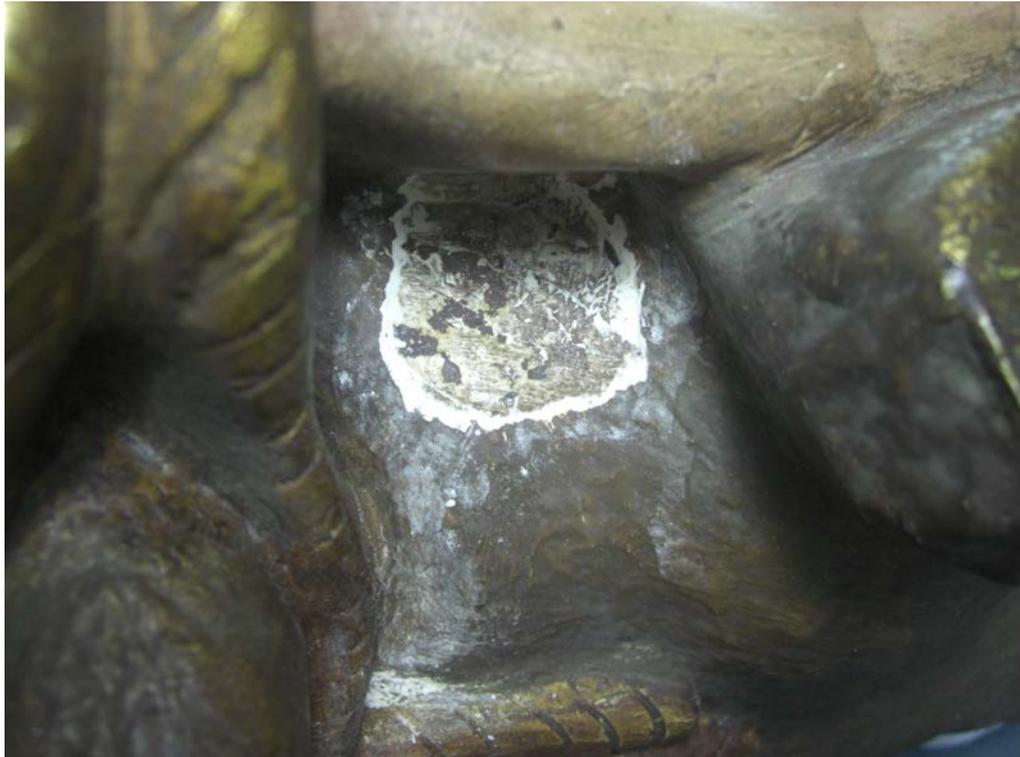
ELIMINACIÓN POLICROMÍA FALSA. CATA

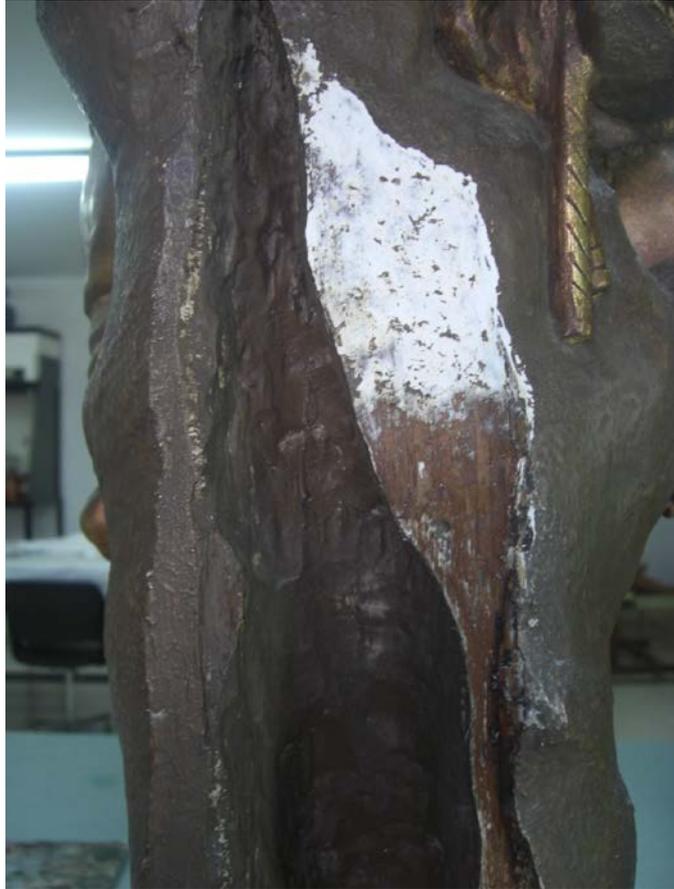
ELIMINACIÓN POLICROMÍA

Tanto la preparación como la capa pictóricas eran falsas, contemporáneas y ejecutadas de manera errónea, ocultando el soporte original, enmascarándolo y desvirtuando la imagen; por lo tanto ambos estratos han sido eliminados.

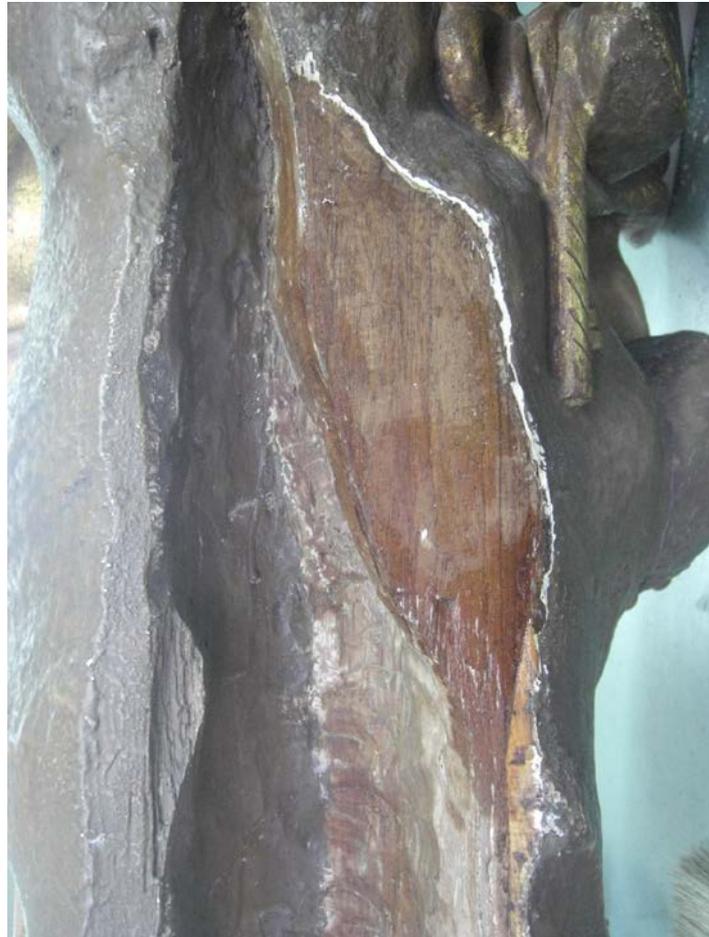
ELIMINACIÓN POLICROMÍA

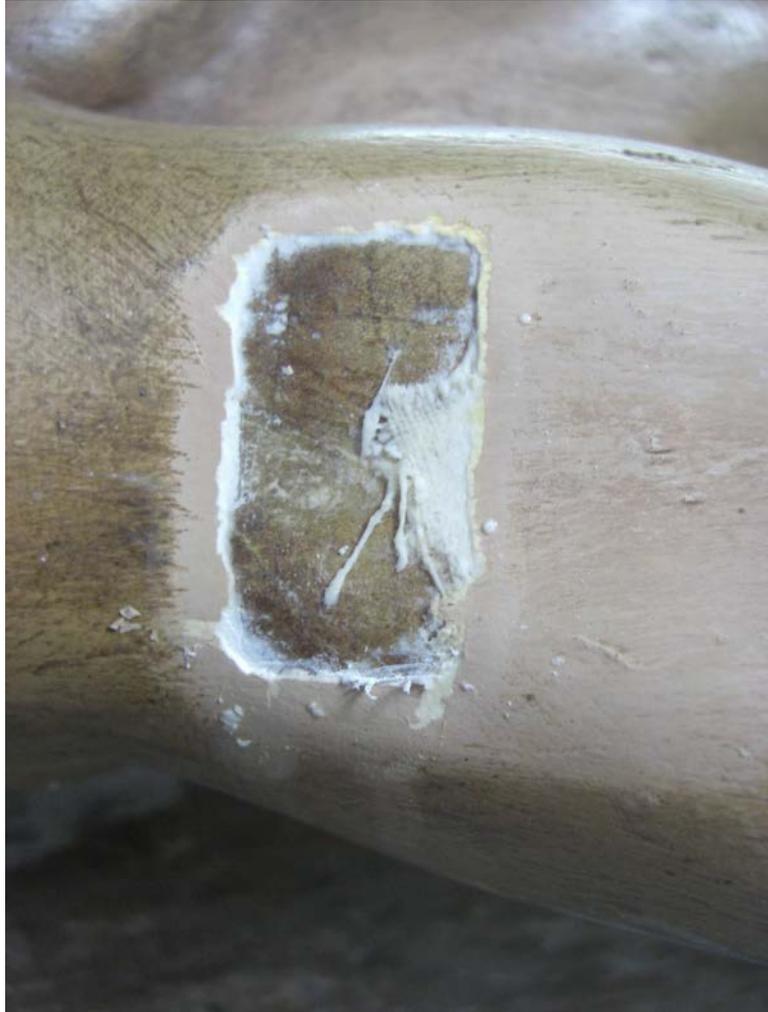
La escultura fue encontrada despiezada y supuestamente sin policromía original; fue recompuesta, pegada con cola y clavos; las pérdidas de soporte fueron reintegradas por madera de otra naturaleza, en este caso pino, localizadas en el antebrazo y mano derecha, en el hombro y mano izquierdo, en la nariz y en un mechón de pelo y se pegaron algunas de ellas erróneamente, la pieza del hombro, lo que provoca una incorrecta disposición del brazo y la construcción de una rama de árbol que no corresponde con el original. Las uniones de las piezas fueron reforzadas por telas encoladas; se le aplicó una gruesa preparación y, finalmente, se repolicromó.

POLICROMÍA FALSA. TELAS ENCOLADAS

Una vez eliminada la policromía falsa, se procede a retirar el grueso estuco depositado, que enmascaraba la fisonomía real de la escultura; se realiza mediante procedimientos mecánicos y humedad controlada. Debajo de ellos, aparece una gran cantidad de telas encoladas en la zona de las junturas de las piezas, retiradas de la misma manera.

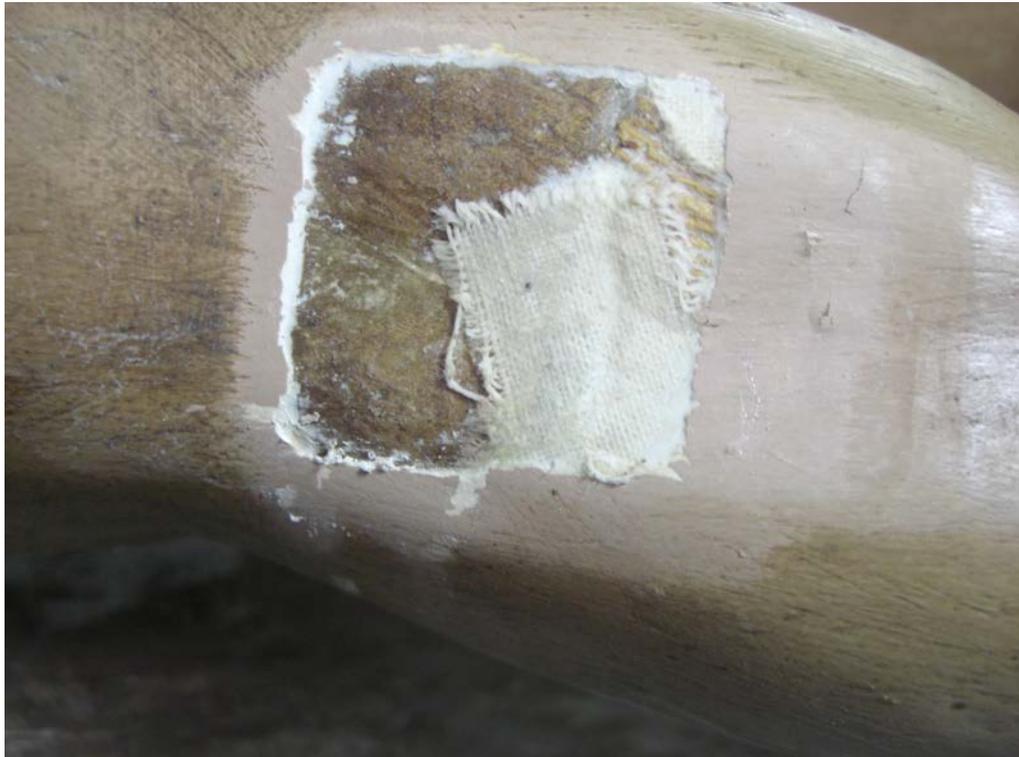
POLICROMÍA FALSA, TELAS ENCOLADAS Y AÑADIDOS DE SOPORTE

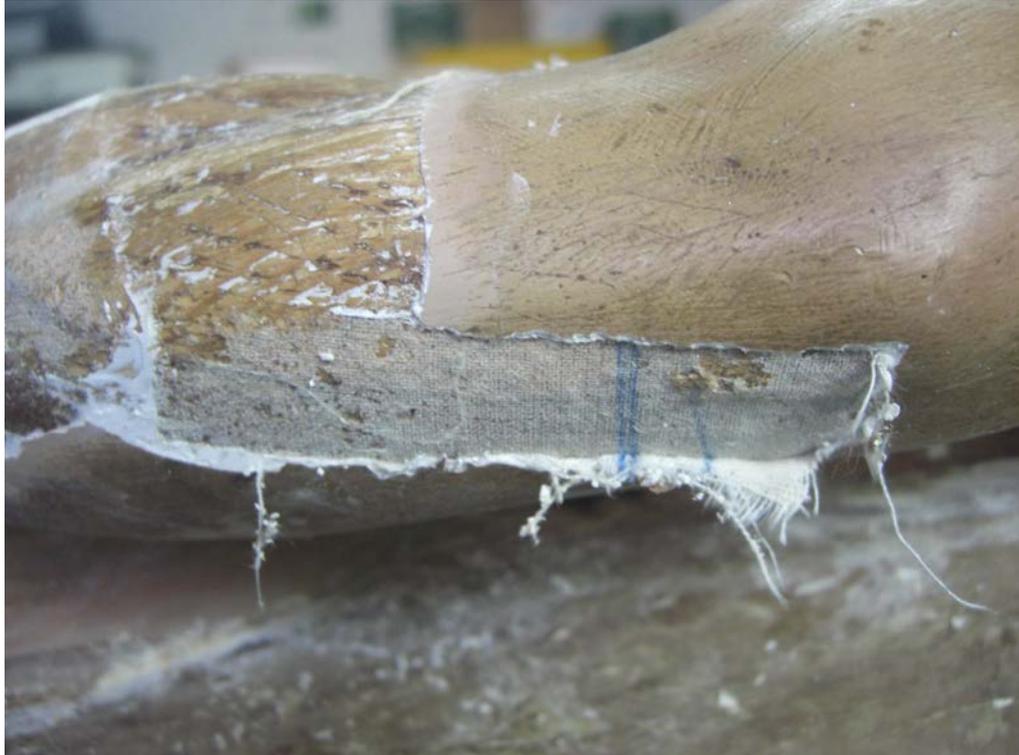
TELAS ENCOLADAS, MARCAS DE BOLÍGRAFO

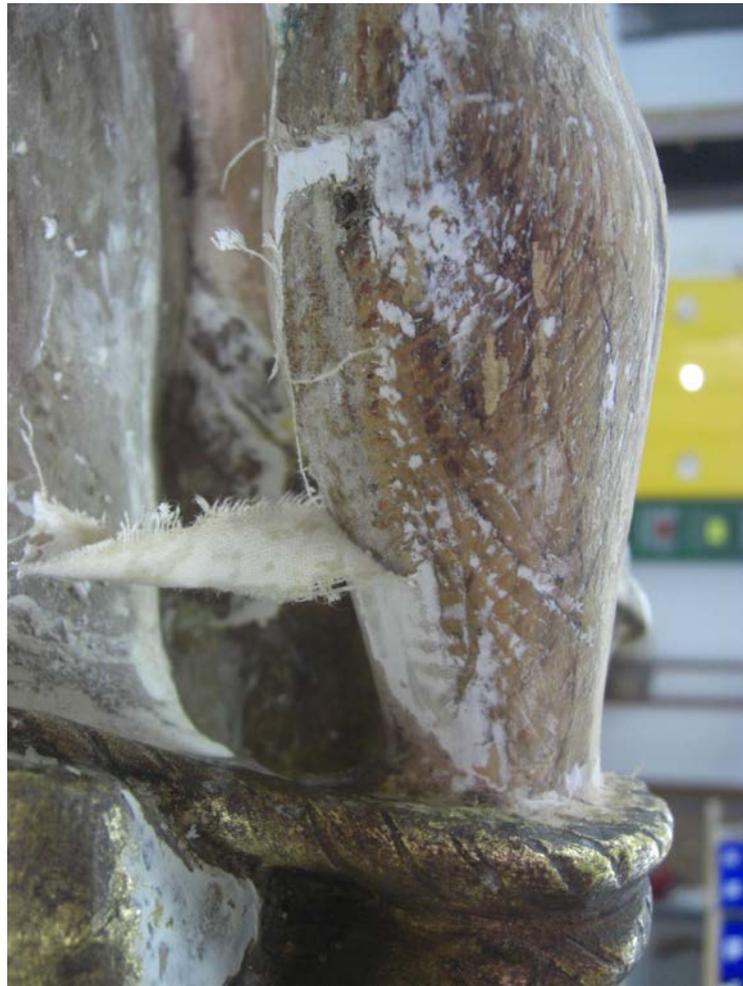
SOPORTE AÑADIDO

Con respecto a las demás piezas añadidas, se han mantenido puesto que su eliminación deterioraría el original, habida cuenta que se encuentran adheridas con cola y clavos, y porque la resolución de las mismas no está en desacuerdo con el conjunto.

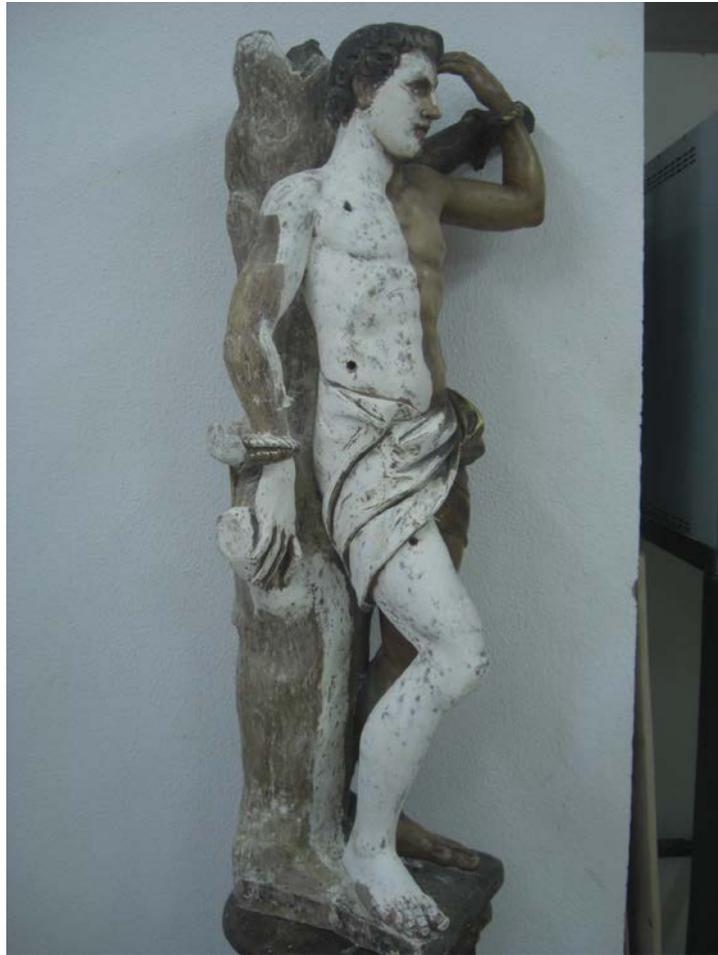
Se le ha aplicado una gruesa capa de sulfato de cal y colas animales; la aplicación no es homogénea, para así ocultar los deterioros y añadidos; esto provoca una visión distorsionada de la obra.

ELIMINACIÓN DE POLICROMÍA Y ESTUCOS

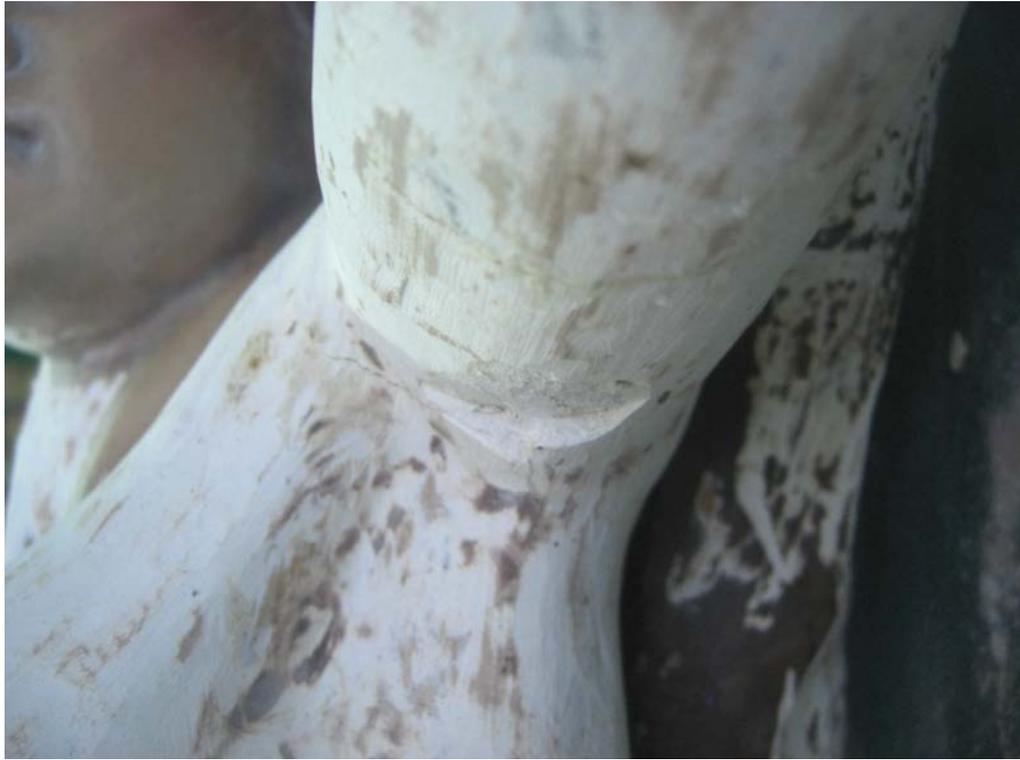
ESTUCOS.DETALLE

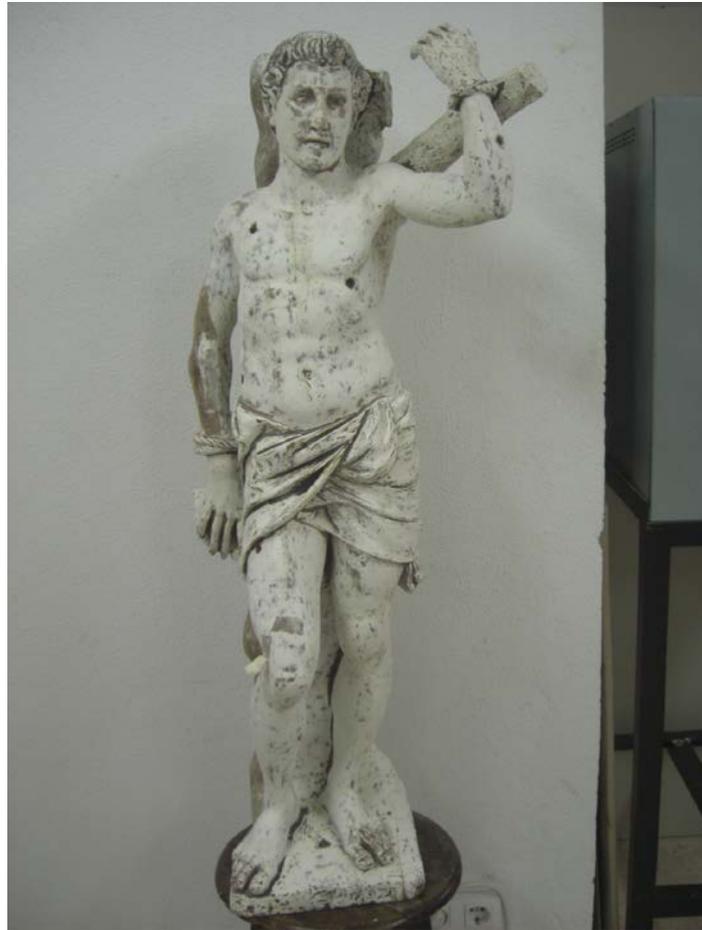
ELIMINACIÓN COMPLETA DE LA POLICROMÍA FALSA

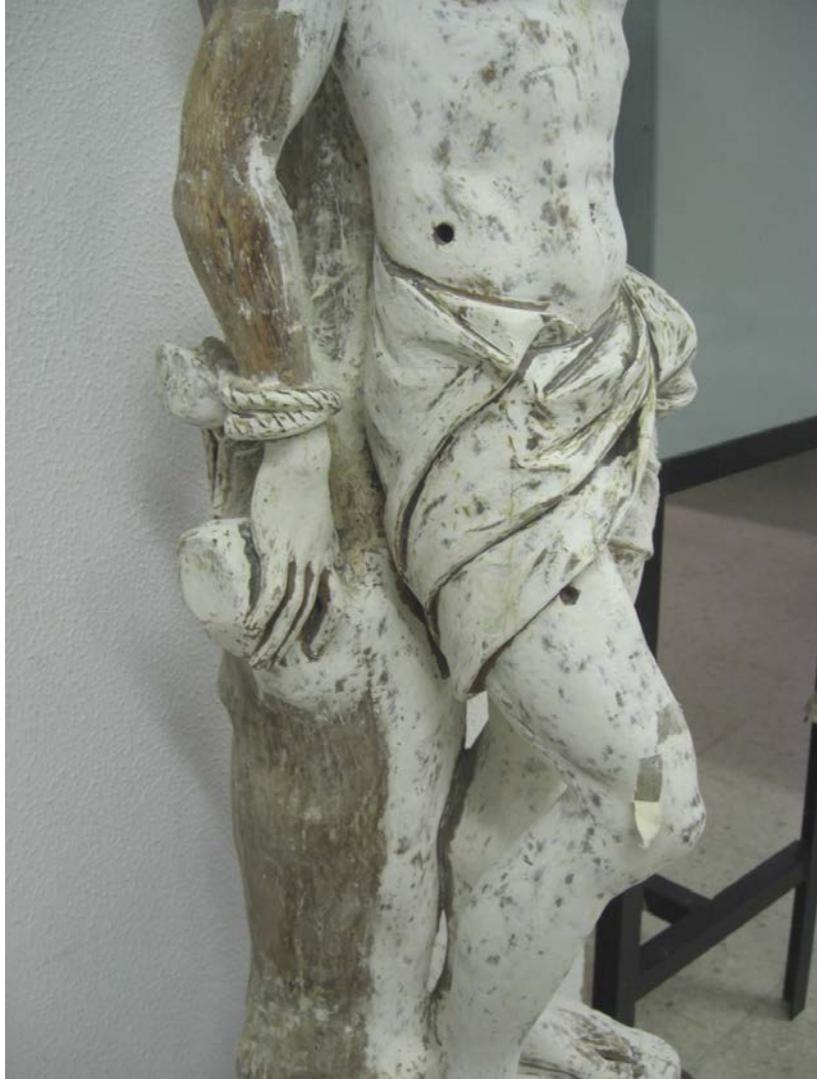
ELIMINACIÓN DE ESTUCOS FALSOS Y DE TELAS ENCOLADAS

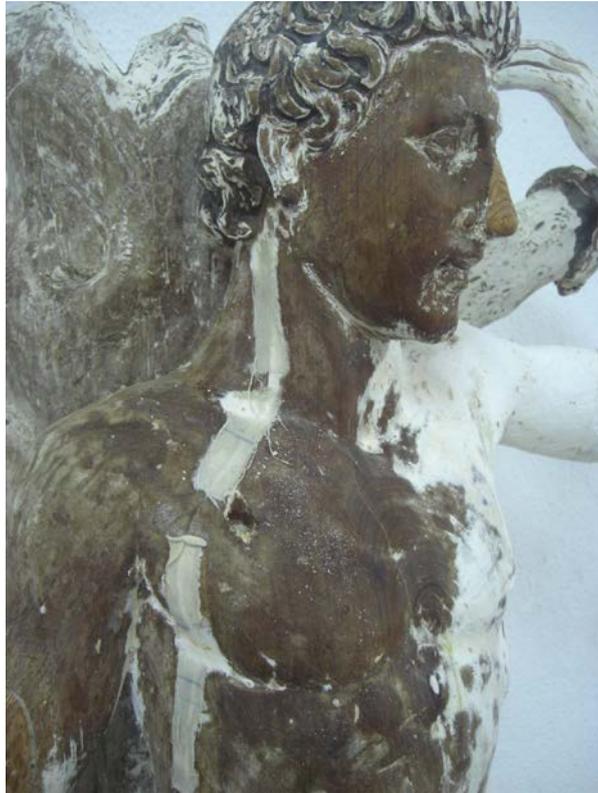
TELAS ENCOLADAS EN UNIONES. NARIZ AÑADIDA

Con respecto a la elaboración de piezas añadidas, se ha eliminado la de la nariz y se ha realizado otra más acorde con la estilística y con el mismo tipo de madera de la original; el hombro izquierdo que estaba mal resuelto, ha sido retirado, rectificando la posición del brazo hasta adaptarlo a su posición original; para ello se ha tallado una pieza de madera de cedro y, como consecuencia, se elimina la rama falsa. Las cogidas de la pieza se han llevado a cabo mediante espigas de madera, convenientemente tratadas y acetato de polivinilo.

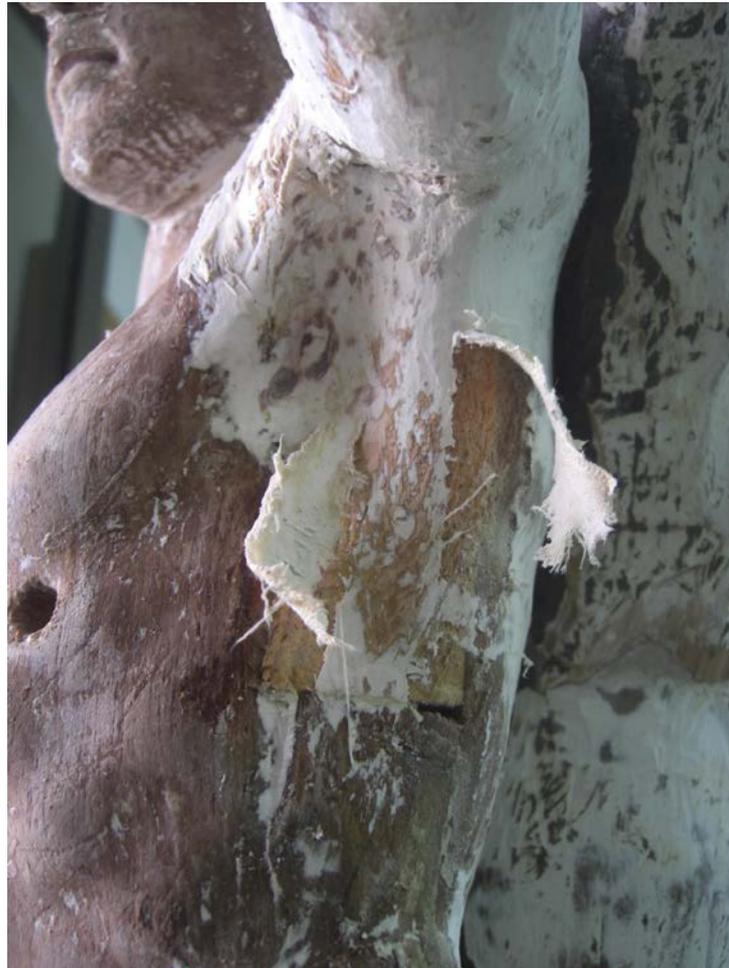
DETALLE TELAS ENCOLADAS Y MADERA DE PINO

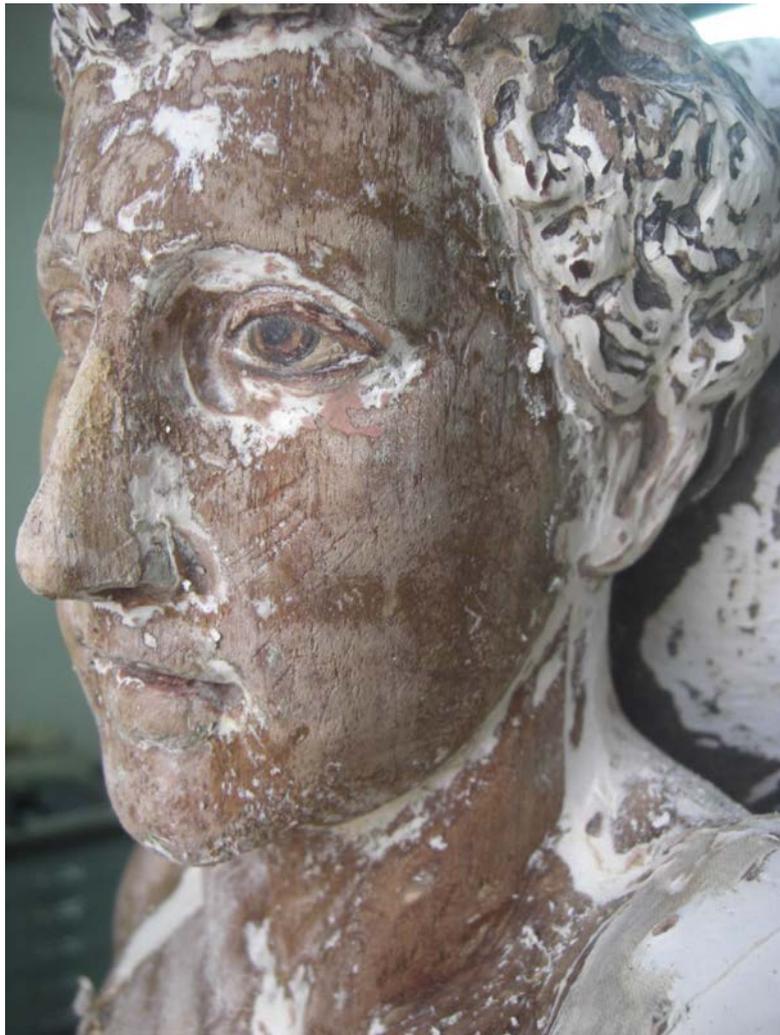
ELIMINACIÓN DE ESTUCOS. DETALLE

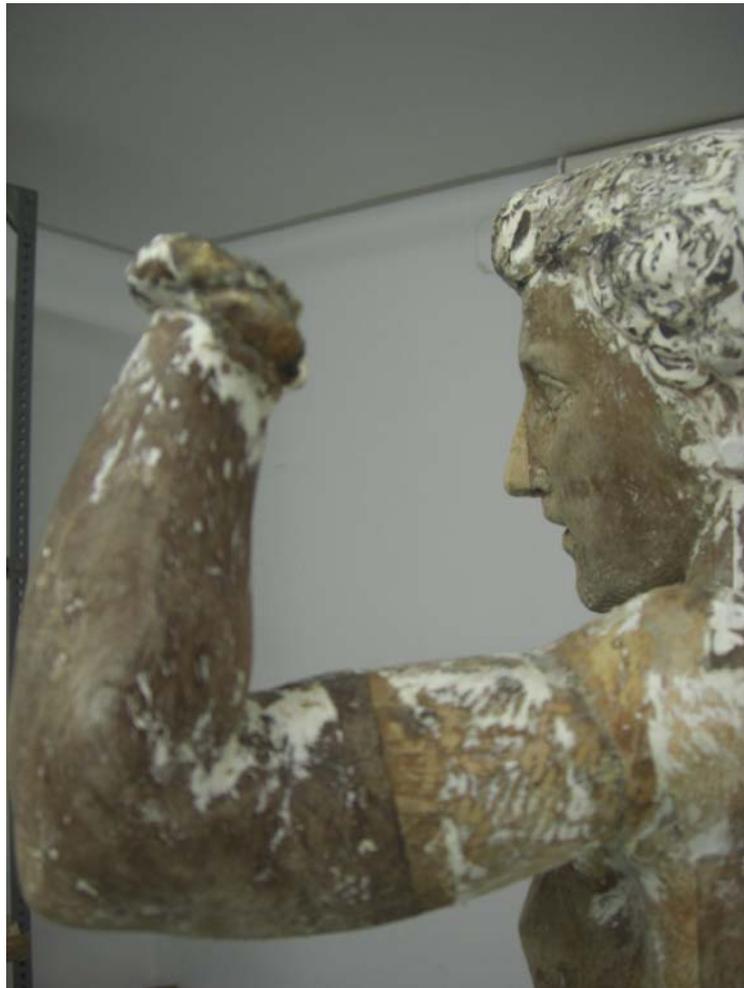
AÑADIDOS

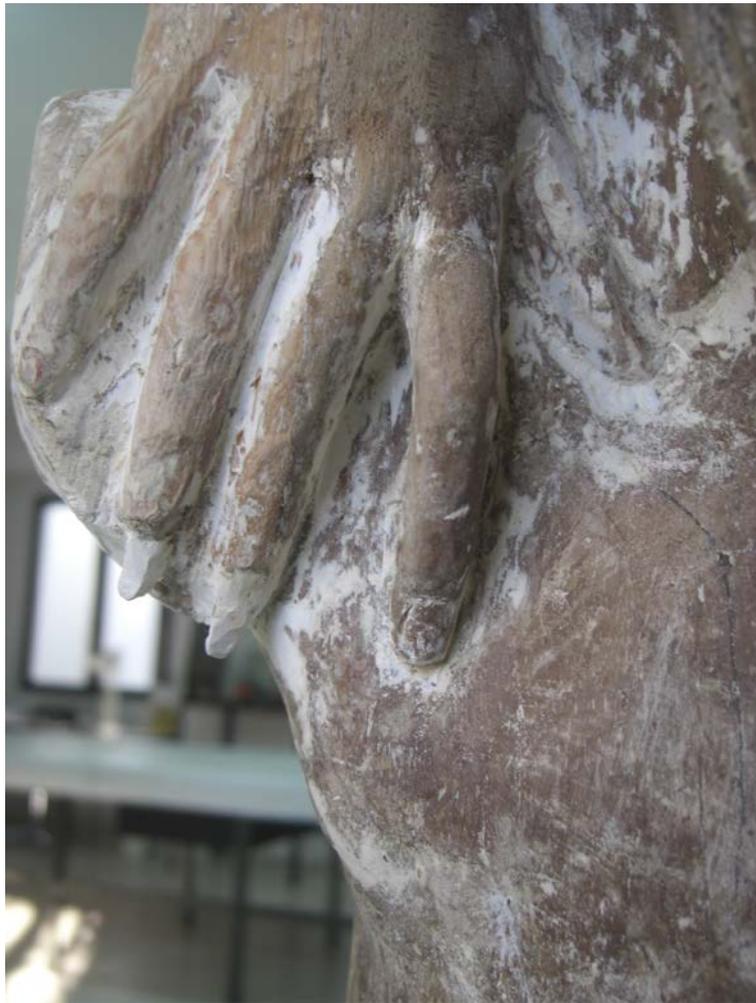
DEDOS DE ESTUCO

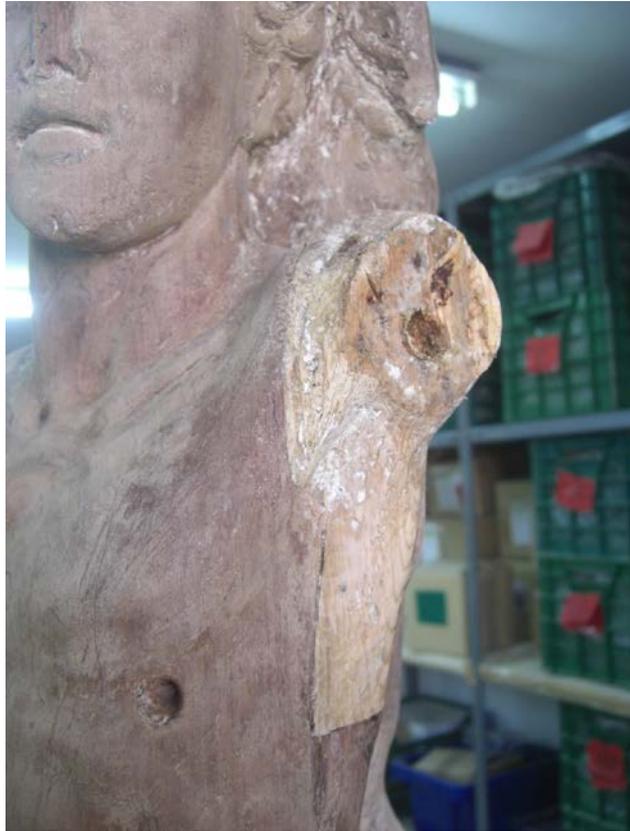
DETALLE AÑADIDO. CLAVOS

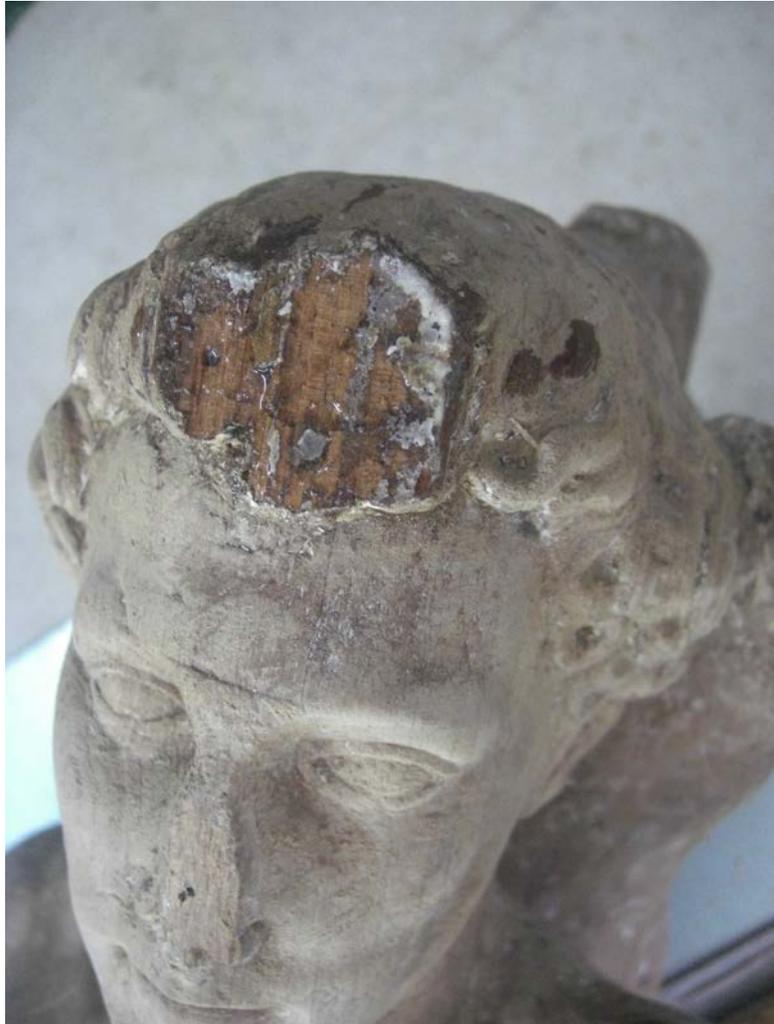
AÑADIDO DEL PELO

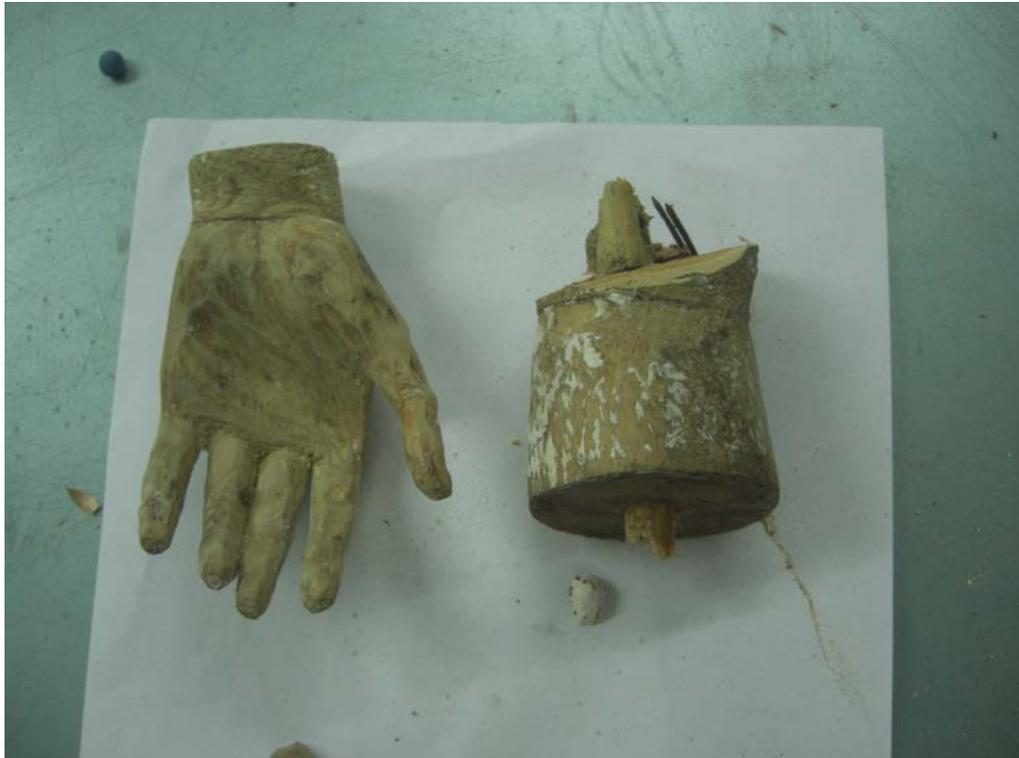
ELEMENTOS POSTERIORES

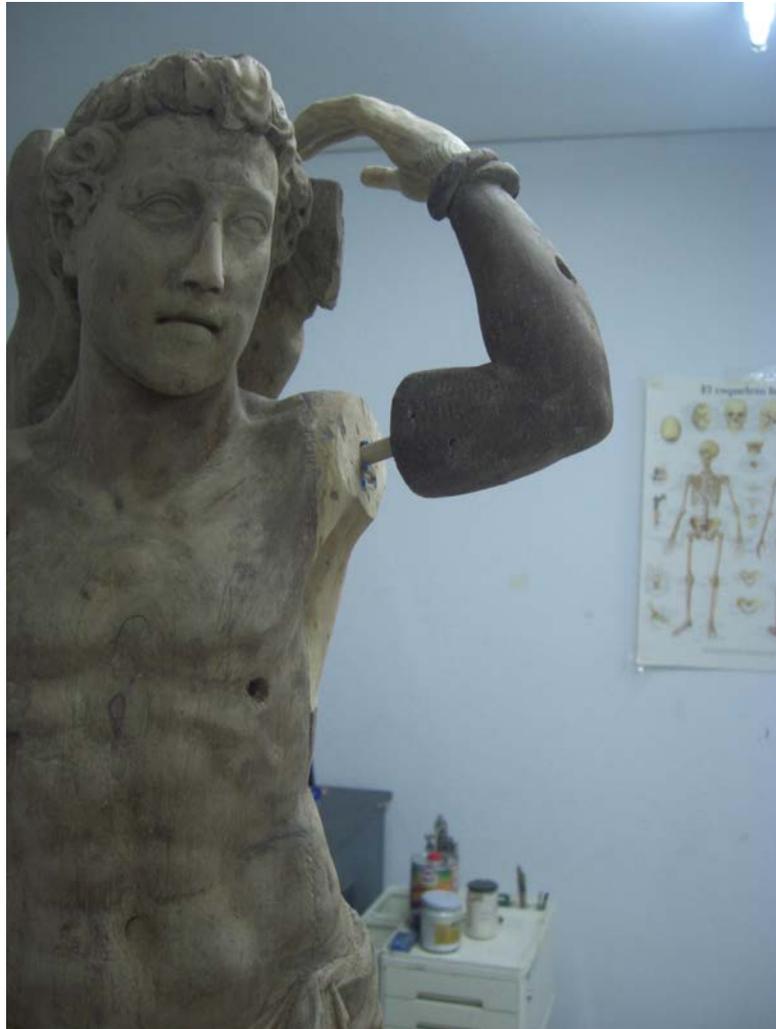
RECTIFICACIÓN BRAZO Y REPOSICIÓN DE PIEZAS

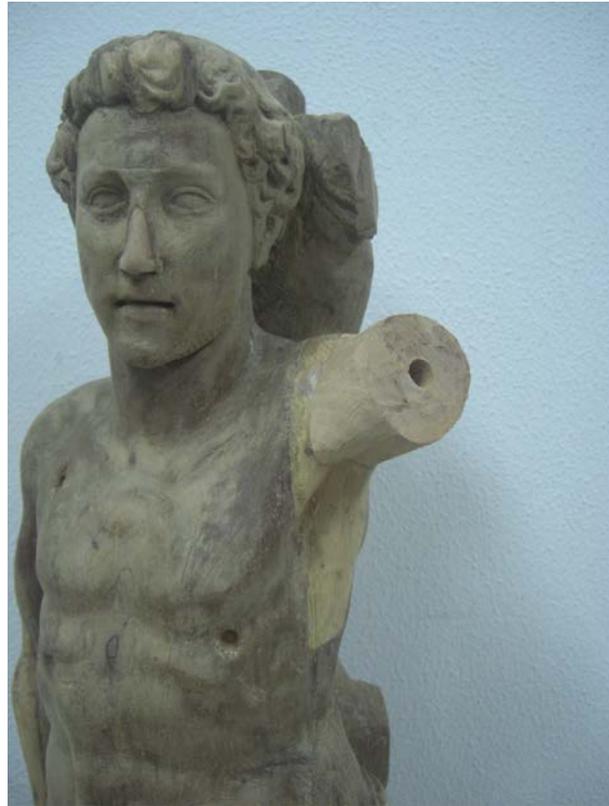
REPOSICIÓN DE PIEZAS

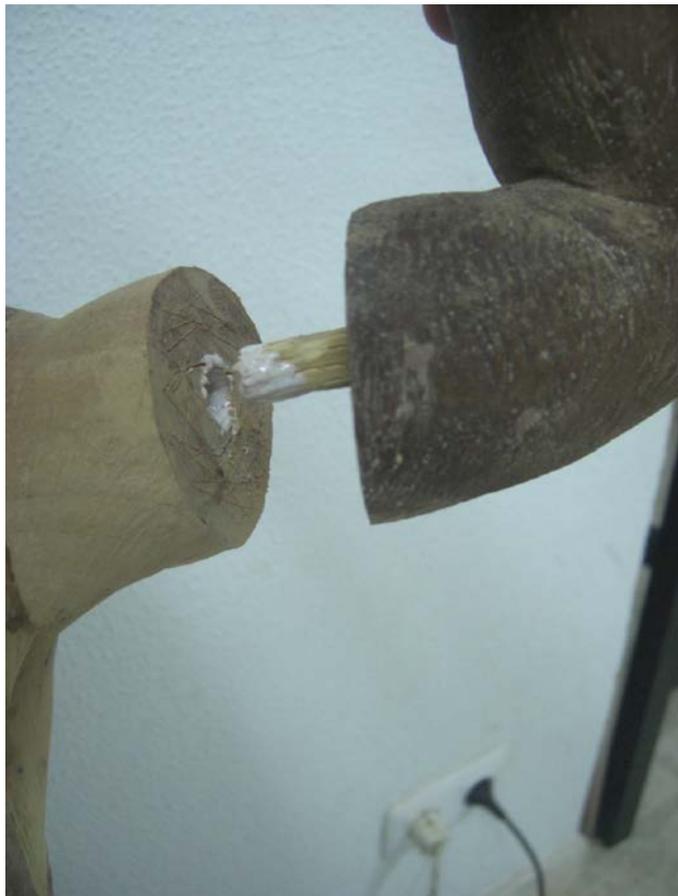
ESPIGADO Y ENCOLADO

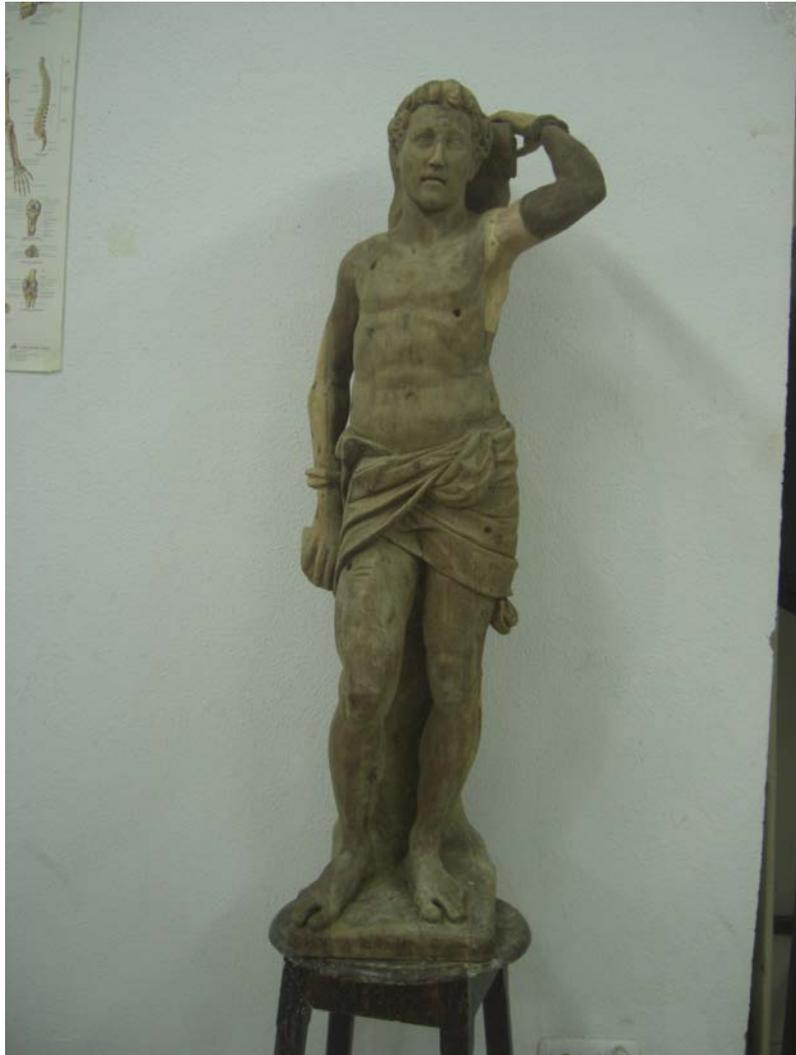
REINTEGRACIÓN VOLUMÉTRICA.FINAL

Las grietas y agujeros se han rellenado de madera de la misma naturaleza que el original mediante acetato de polivinilo, al igual que las piezas ya referidas anteriormente.

En algunos casos se han rellenado agujeros muy notorios con Araldit.

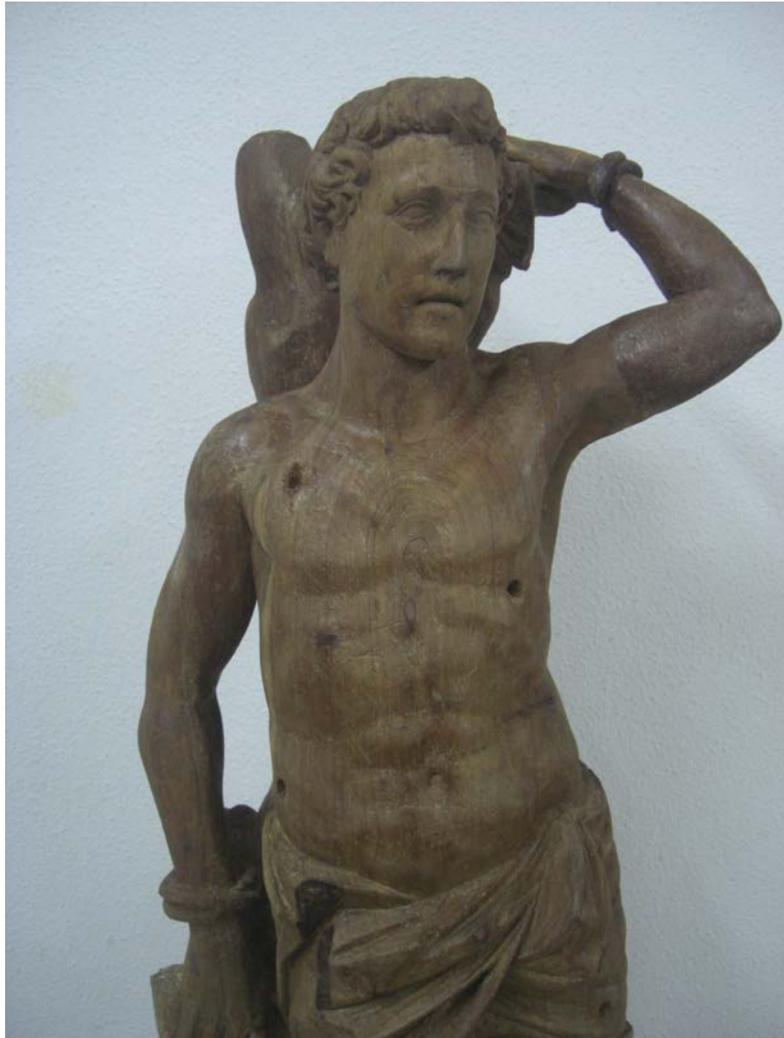
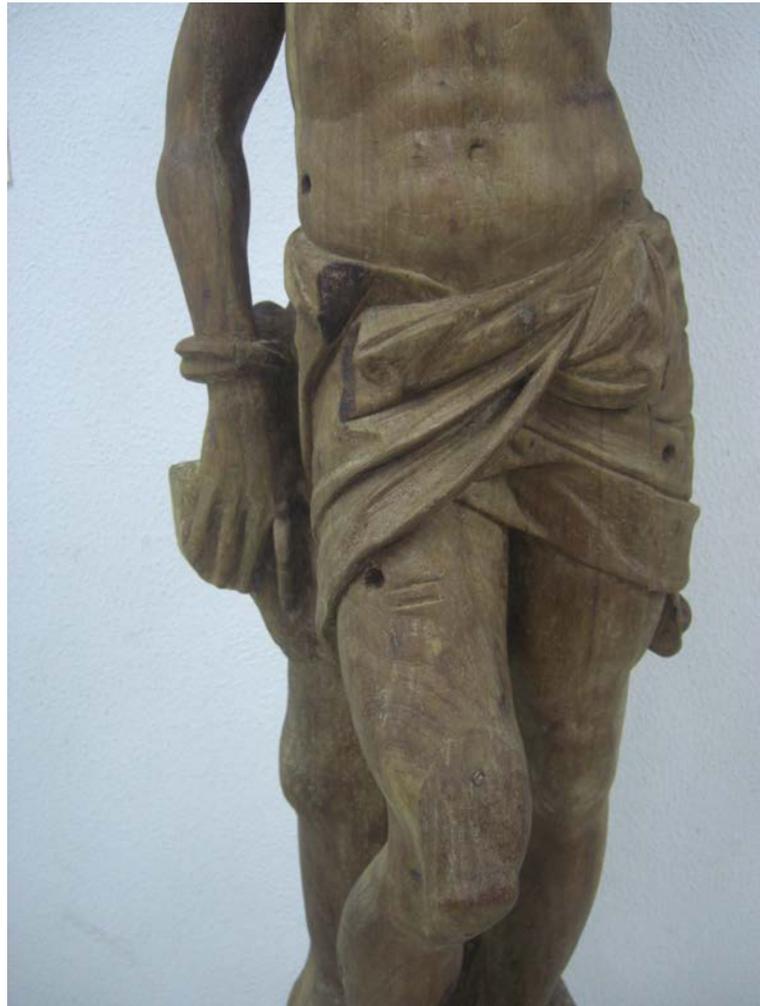
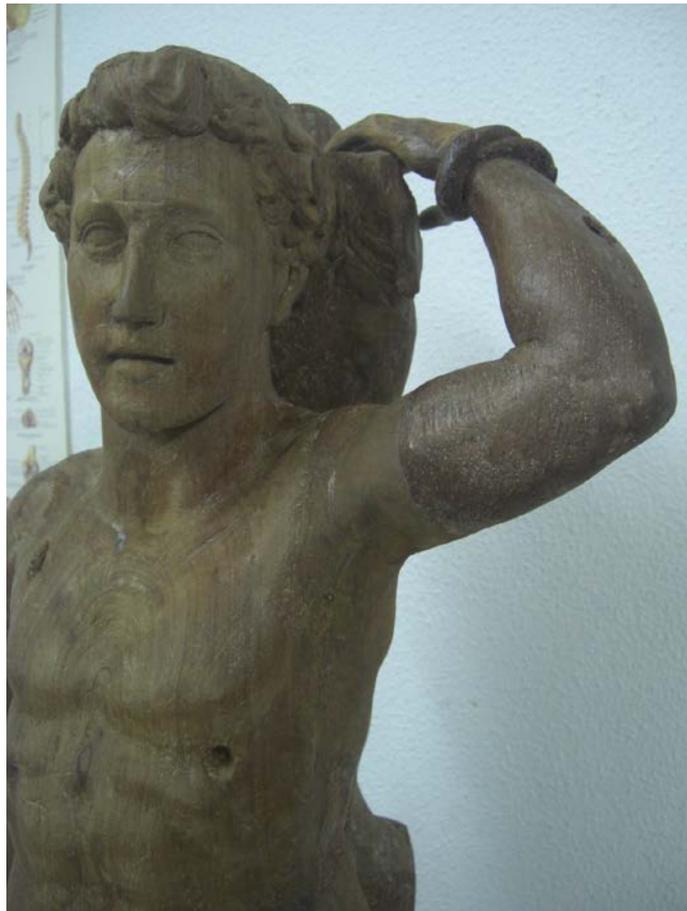
REINTEGRACIÓN CROMÁTICA. PROCESO

La reintegración cromática ha consistido en igualar los añadidos a la madera original; se ha efectuado mediante técnicas acuosas, reversibles e inalterables, en este caso la acuarela, adoptando un criterio de diferenciación con respecto al original.
