## Memoria Final

Intervención del Documento hallado en la cruz de  
Jesús Nazareno. Hermandad de Nuestro Padre Jesús  
Nazareno de Puente Genil (Córdoba)

1766

Mayo 2018

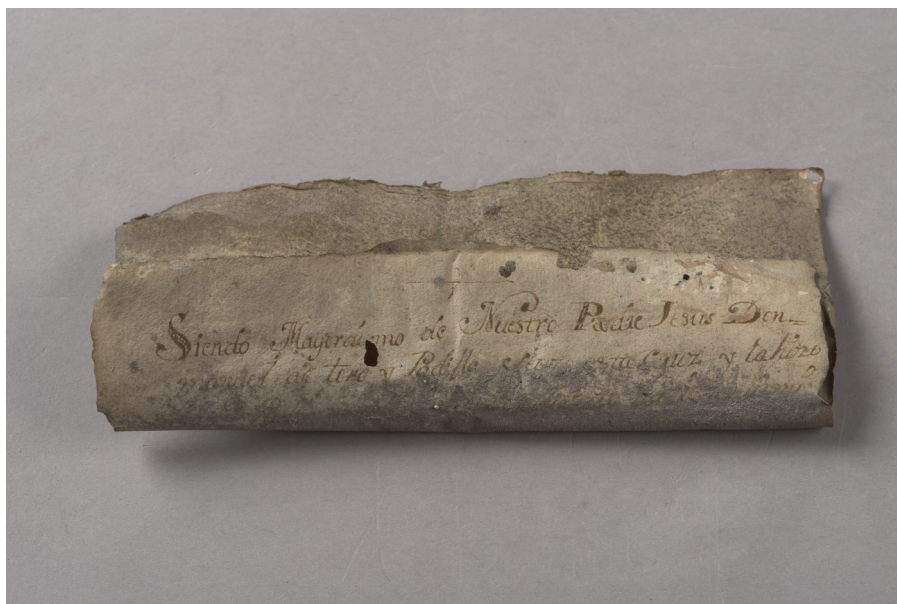
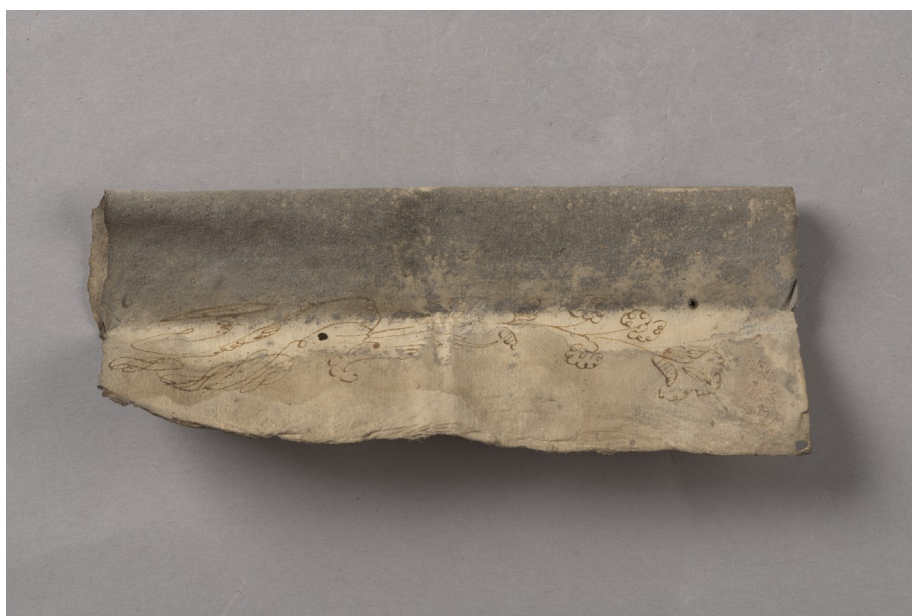
Figura 1

El estado de conservación que presentaba la obra era bastante grave ya que el documento doblado sobre sí mismo estaba cubierto de una capa de suciedad bastante gruesa que no permitía su legibilidad (Ver Figura III.1).

Son visibles alteraciones cromáticas generales y parciales como manchas de agua o líquidos (parte inferior).

Se pudo observar también de manera generalizada una importante deformación del soporte, debida al estado de conservación (el plegado del documento y su ubicación en el interior de uno de los travesaños de la Cruz), y también de manera más específica arrugas, ondulaciones y pliegues.

Por último destacar la fragilidad del soporte, con roturas y pérdida de material.

ESTADO DE CONSERVACIÓN

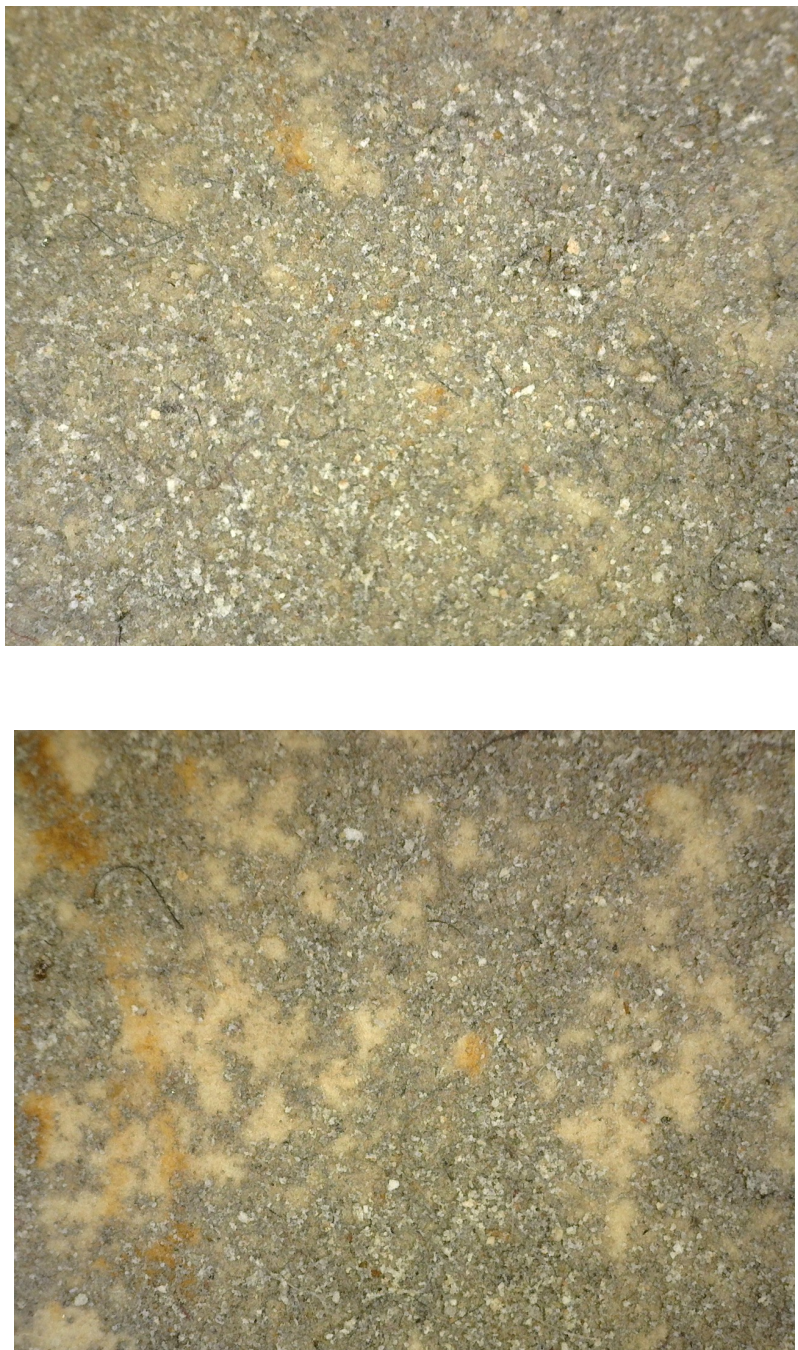
Figura 2

De forma general se observa depósitos de suciedad, polvo, fibras, pelos y arena y de forma más puntual en las zonas del documento expuestas al exterior (Ver Figura III.2).

ESTADO DE CONSERVACIÓN. SOPORTE. DEPÓSITOS SUPERFICIALES.

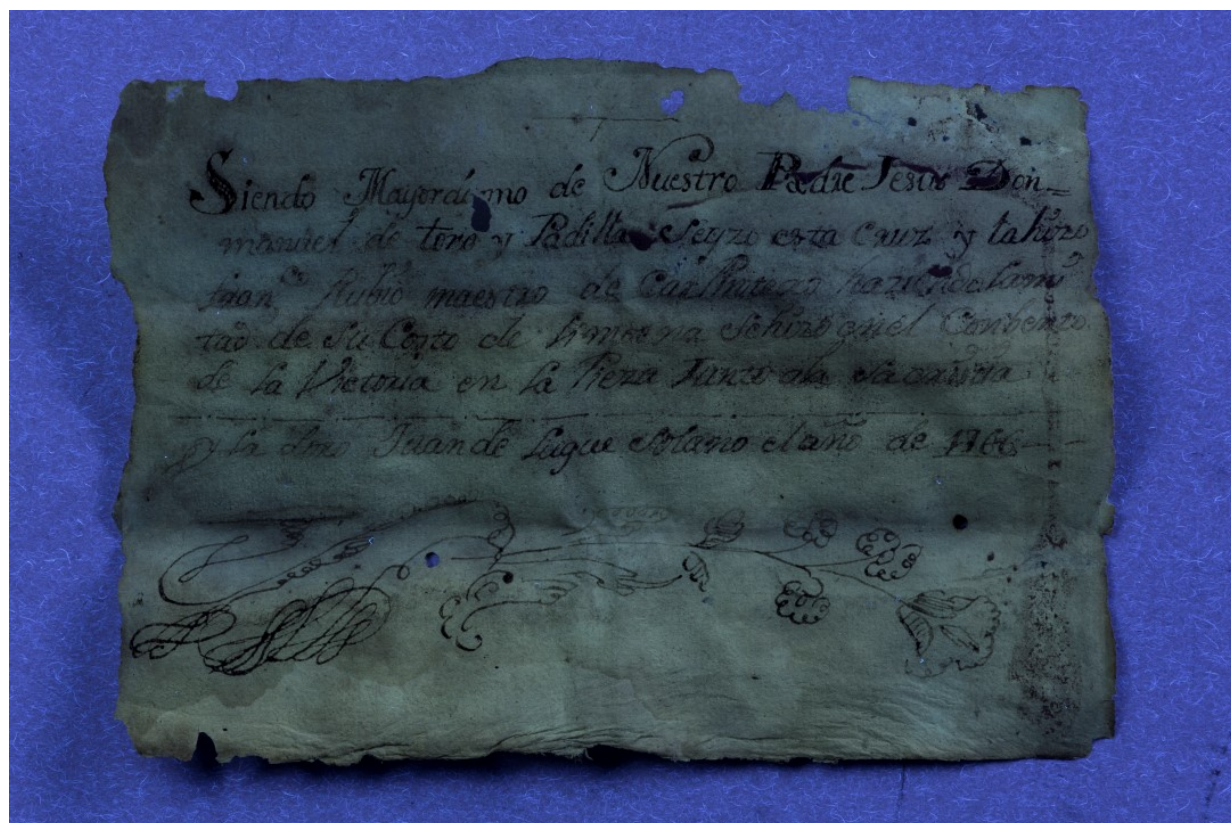
Figura 1

El tratamiento ha permitido cumplir el objetivo primero que era tener acceso al texto oculto por la capa de suciedad. Gracias a la realización de tomas fotográficas con luz ultravioleta podemos realizar una lectura correcta del texto (Ver Figura V.1.). Además, una vez finalizados los tratamientos, se ha conseguido devolver a la obra sus características físicas, estéticas y puesta en valor.
