**INFORME DIAGNÓSTICO Y PROPUESTA DE
INTERVENCIÓN**

"EL NIÑO VISITANDO A SAN ANTONIO".

ANTONIO CABRAL BEJARANO

Septiembre 2006

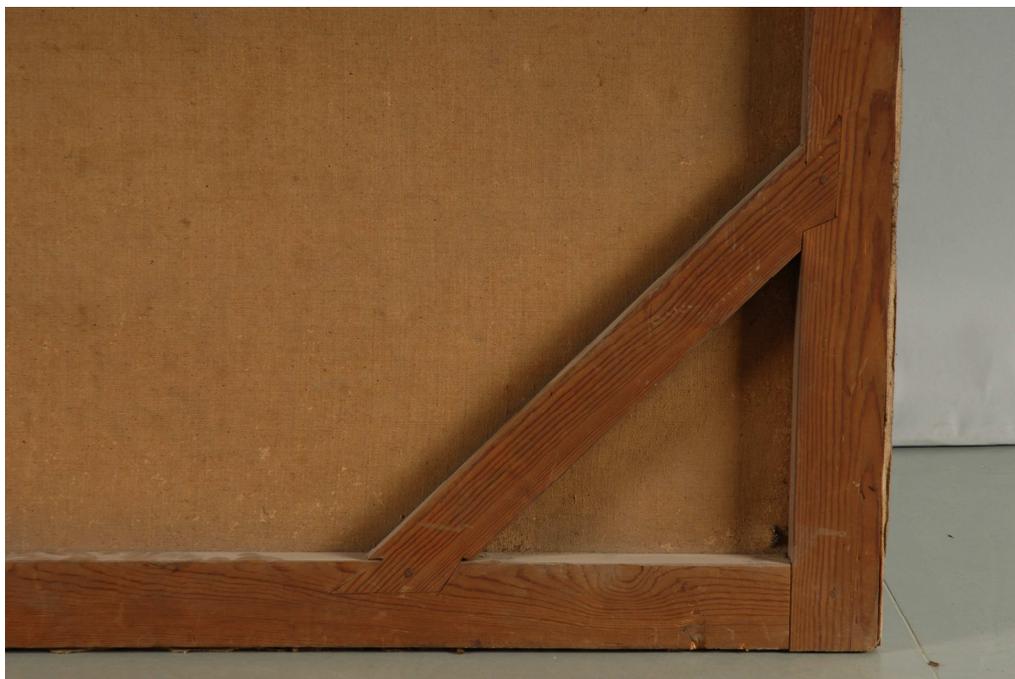
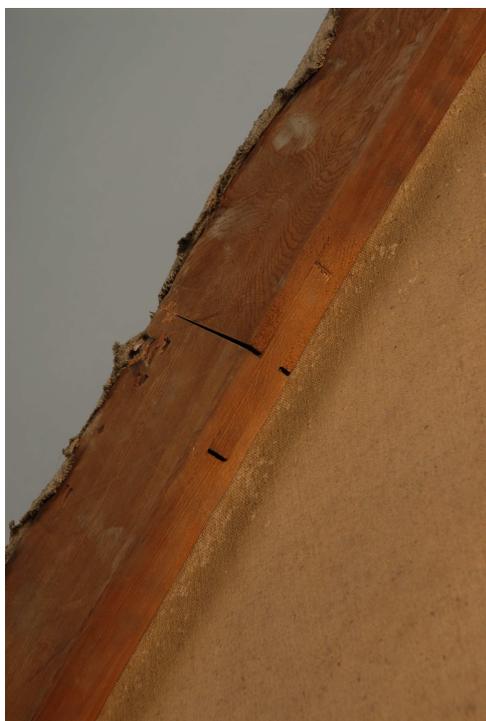
Figura 3, 4

Únicamente habría que resaltar un leve **desplazamiento** de la lengüeta que une los dos tramos superiores del lateral curvo, ya que su ensamble se encuentra ligeramente abierto (fig. 3.4).

Detalle de travesaño en escuadra y ensamble de lengüeta exenta

Las deficiencias que posee son de tipo técnico, al carecer de sistema expansivo y de bisel en las aristas. En los demás aspectos se mantiene de forma correcta, por lo que no se propondrá su sustitución, sino su adaptación.

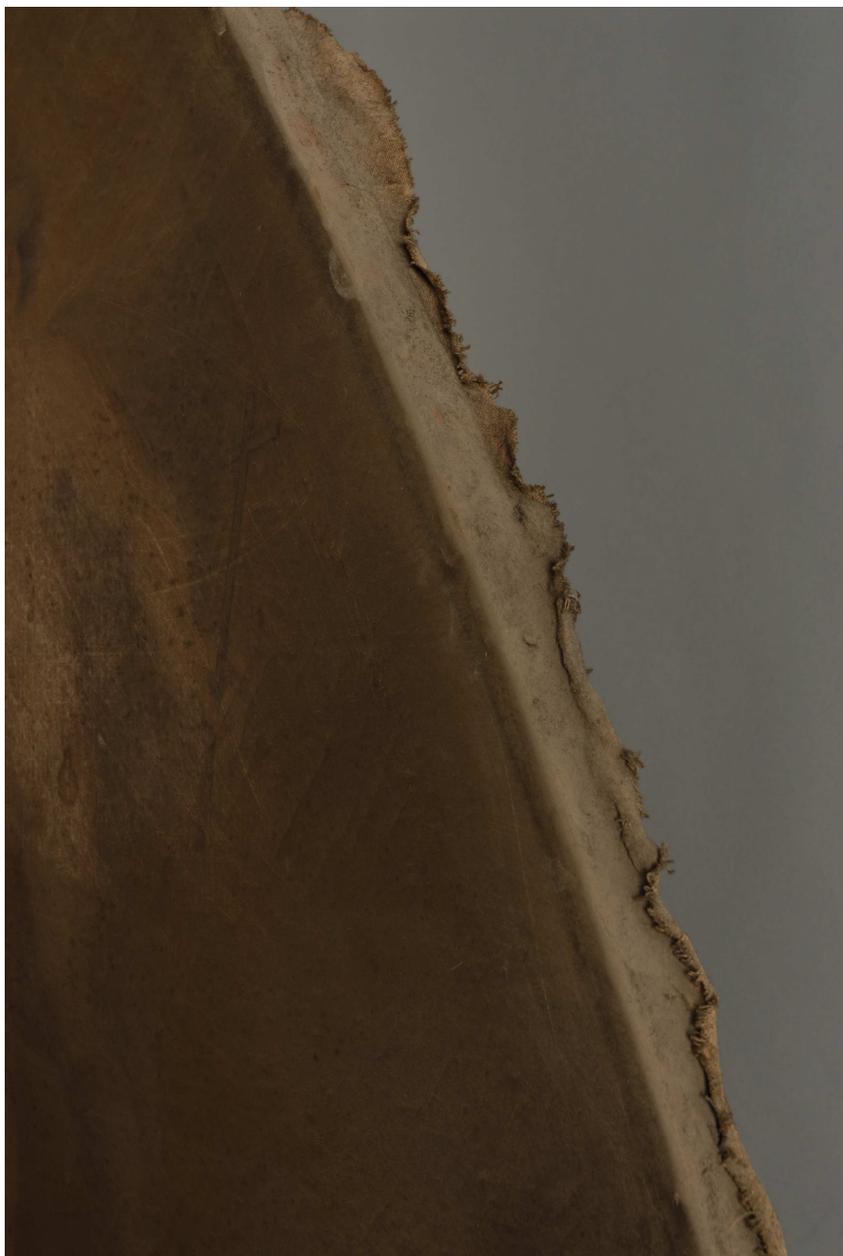
Figura 3, 5

Los extremos del margen curvo son muy irregulares, apareciendo deshilachados y en el caso del primero incluso ondulados y despegados del bastidor (fig.3.5). Esto se debe a que la adaptación de la tela al contorno curvo hace que el corte se haya realizado aquí de forma oblicua al sentido del ligamento, lo que origina cierta expansión en el tejido.

Márgenes del soporte

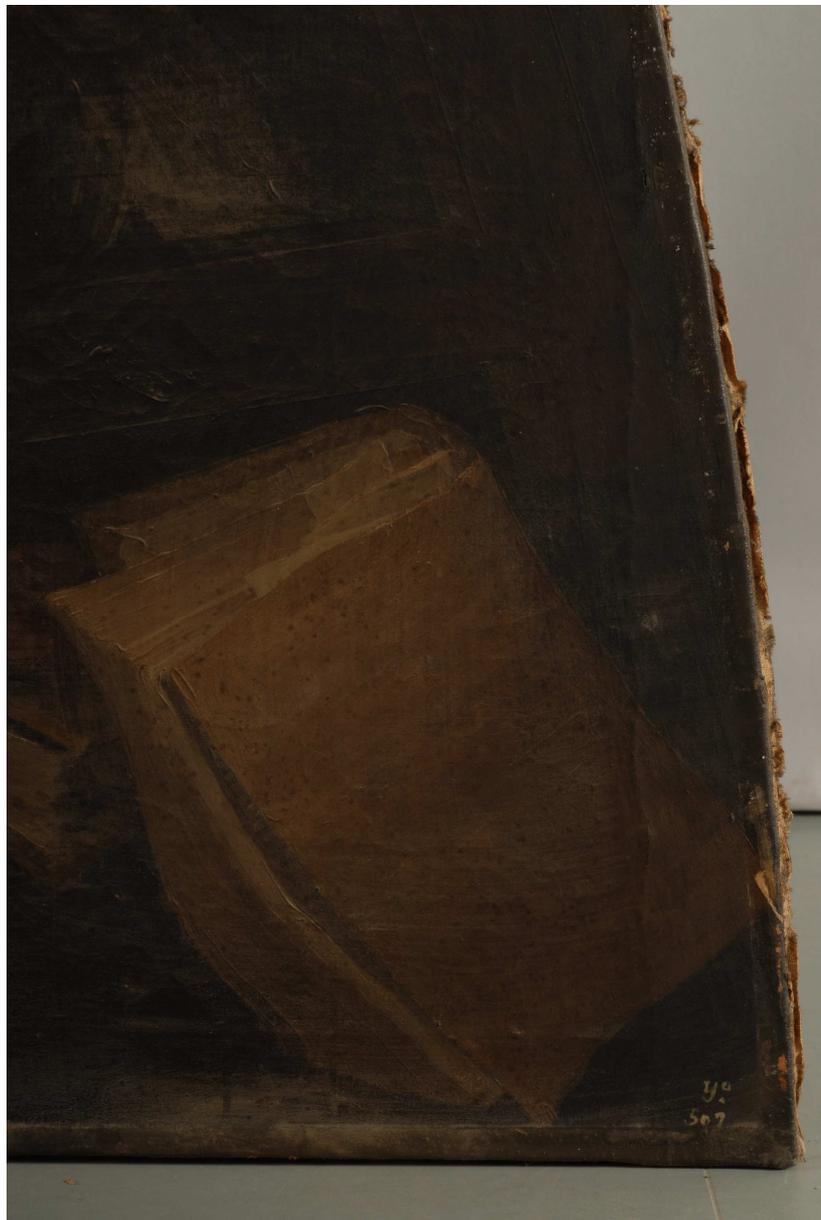
Figura 3, 6

Por tanto la **disposición** de la tela sigue el esquema ordinario en el que la longitud corresponde a la urdimbre y el ancho a la trama. El orillo del tejido se visualiza en el lateral recto izquierdo, y por la derecha coincide con la costura del añadido. Ésta es de unión viva y punto "por cima". (fig.3.6).

Pieza añadida y marca de la costura

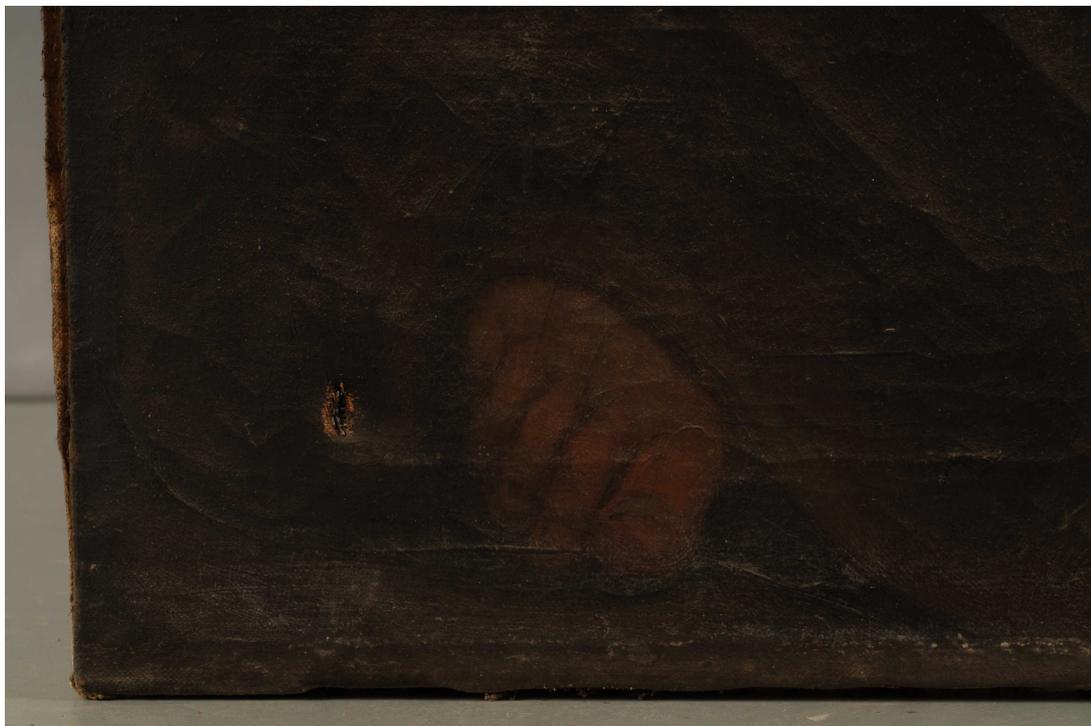
Figura 3, 7

El soporte se conserva prácticamente íntegro. Sólo se constata un pequeño **orificio** en el ángulo inferior izquierdo (2x0,6 cm), ocasionado por algún impacto accidental producido por el anverso, ya que hay hundimiento de los bordes y deshilachamiento de los mismos (fig.3.7).

Orificio en el soporte por impacto accidental

Se circunscriben los daños a deformaciones poco pronunciadas, subsanables con un tratamiento localizado del soporte, y con una actuación puntual en el caso del único orificio existente.

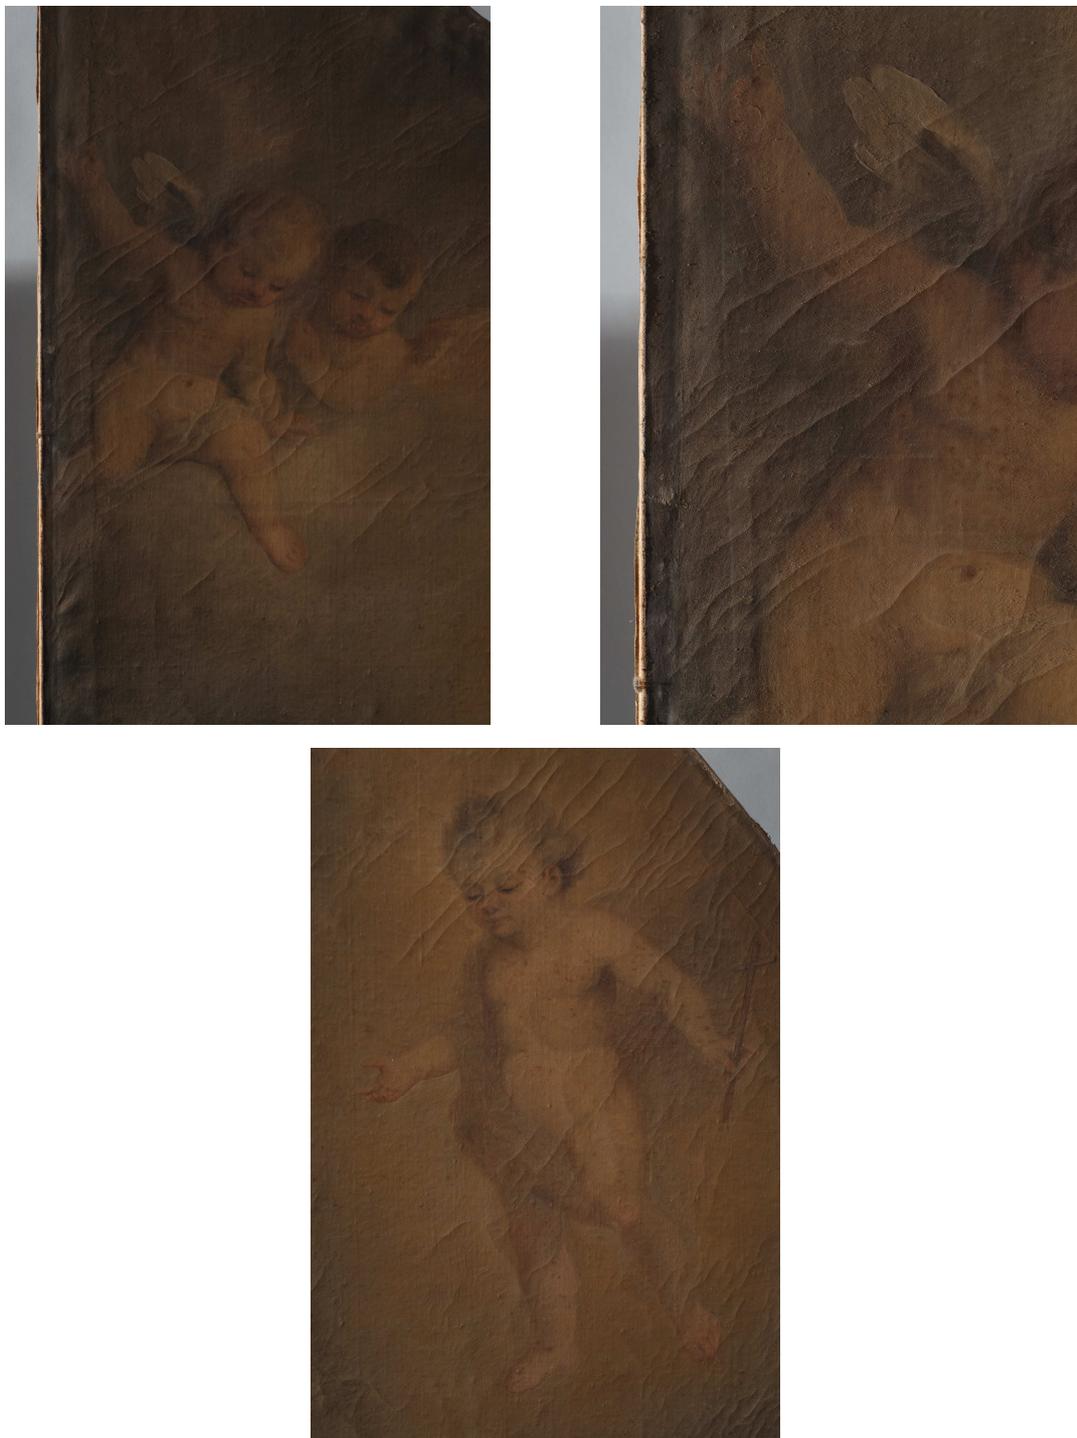
Figura 3, 8

En la mitad superior se agrupan varias líneas de cuarteado paralelas y oblicuas al segmento curvo (fig.3.8).

Luz rasante: Deformaciones del soporte y líneas de cuarteado

La capa de imprimación se encuentra en un estado aceptable, sólo los craquelados más acentuados requerirán un tratamiento de asentado, y las pequeñas faltas una actuación puntual de reposición.

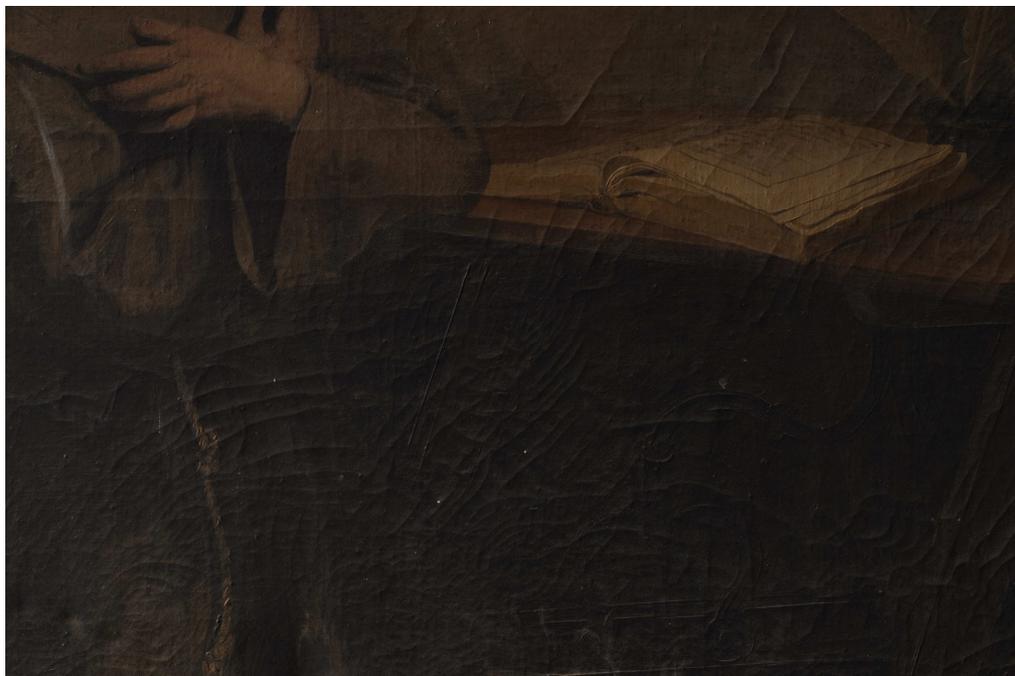
Figura 3, 9

Este craquelado presenta un trazado amplio, describiendo un retícula irregular que a veces se dispone de forma concéntrica a modo de caracol, y cuyas líneas están levemente levantadas en cresta.

Se distribuyen principalmente por la mitad inferior de la superficie pictórica (fig.3.9).

Luz rasante: Cuarteados en zona central en forma de caracol

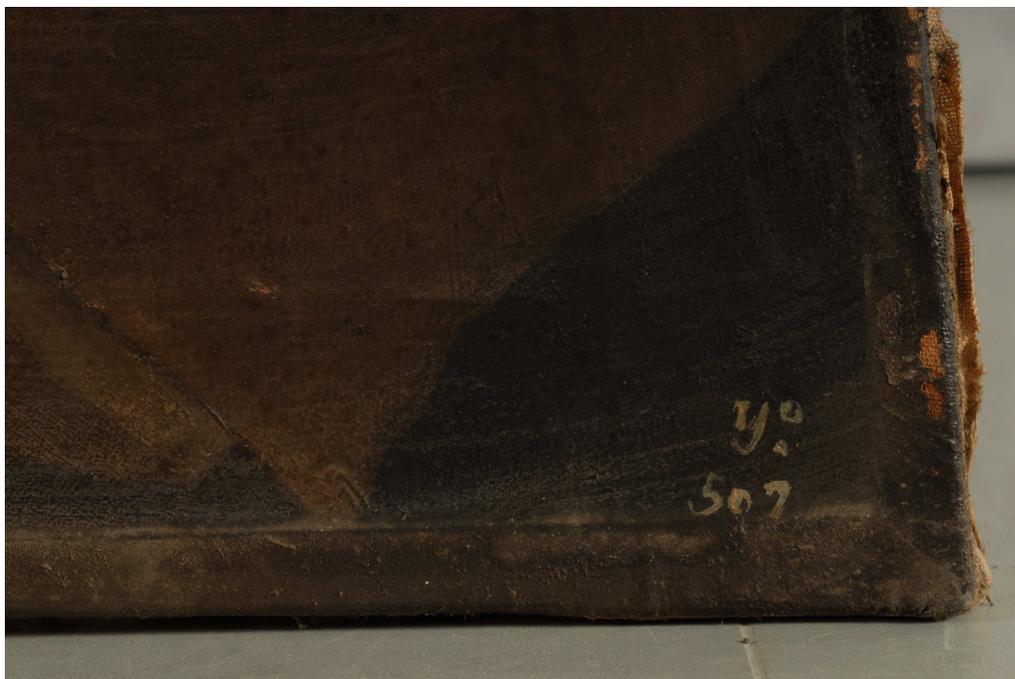
Figura 3, 13

En cuanto a las lagunas existentes de este estrato son muy escasas. Las únicas halladas son de dimensiones muy reducidas y perimetrales al estar motivadas por rozamientos con el marco. En el lateral curvo se localizan tres, dos en el centro y otras dos más pequeñas en el ángulo inferior derecho (fig.3.13).

En el soporte que dejan al descubierto ha quedado la impronta del color rojizo de la imprimación.

Ángulo inferior derecho: detalle de nota de inventario, marcas de bastidor y pérdidas de capa pictórica.

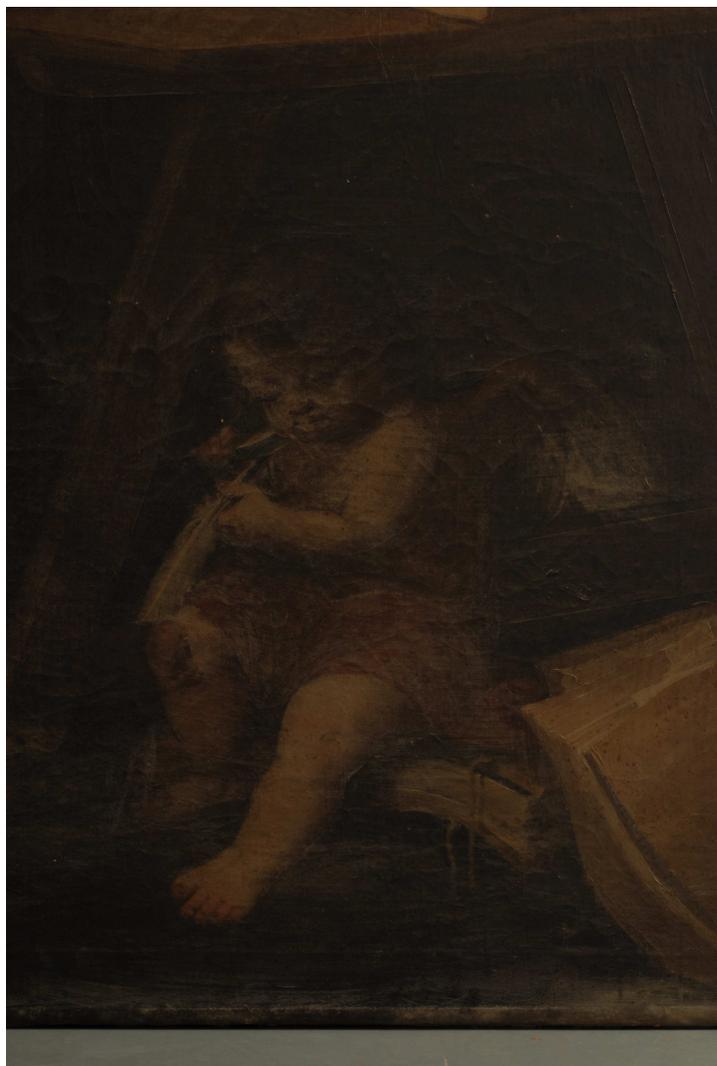
Figura 3, 14

Recibió una impregnación de alguna sustancia que se ha degradado con el tiempo, dando lugar a una capa blanquecina y a veces amarillenta en forma de gránulos que oculta y enmascara la película pictórica.

Esto se hace más patente en los tonos oscuros, como en los fondos, el hábito y especialmente en el ángel del ángulo inferior derecho, cuyo rostro, brazos y vestido se encuentran recubiertos de un halo blanquecino que enturbia totalmente los colores (fig.3.14).

Estrato superficial degradado

- Realización del test de disolventes, para seleccionar el más adecuado según la naturaleza de la capa de protección.
- Fase de limpieza: realización de catas de limpieza, eliminación del estrato superficial degradado y remoción del barniz oxidado.

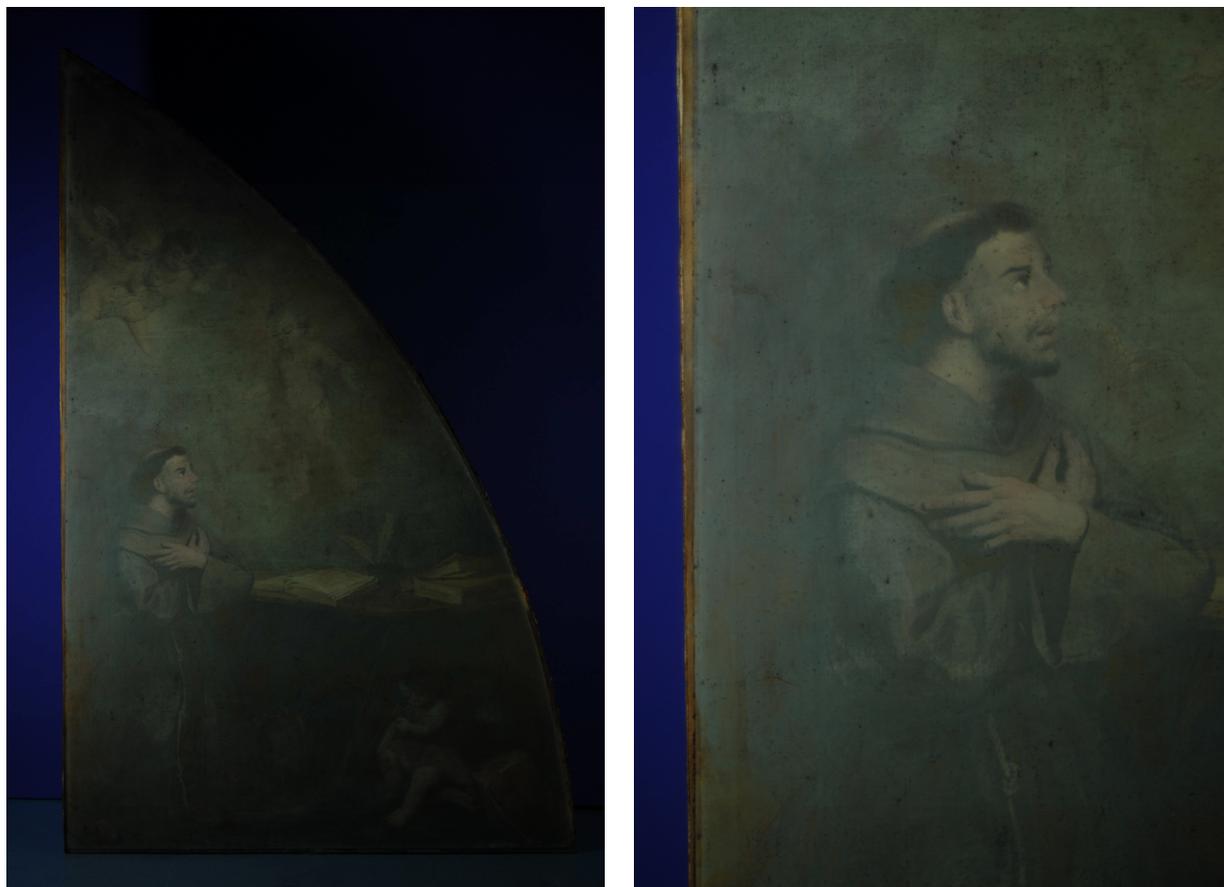
Figura 3, 15

Al igual que los elementos anteriores, este estrato permanece intacto. Tras la inspección de la obra con luz ultravioleta, se ha podido comprobar la inexistencia de retoques ni repintes en la capa pictórica (fig.3,15).

Fotografías con luz ultravioleta
