MEMORIA FINAL DE INTERVENCIÓN

**"ELEVACIÓN VERTICAL DE UN MOLINO Y AZUDA
CONSTRUIDO EN LA RIBERA DEL RÍO VIAR"**

ARCHIVO HISTÓRICO PROVINCIAL DE SEVILLA

Septiembre, 2010

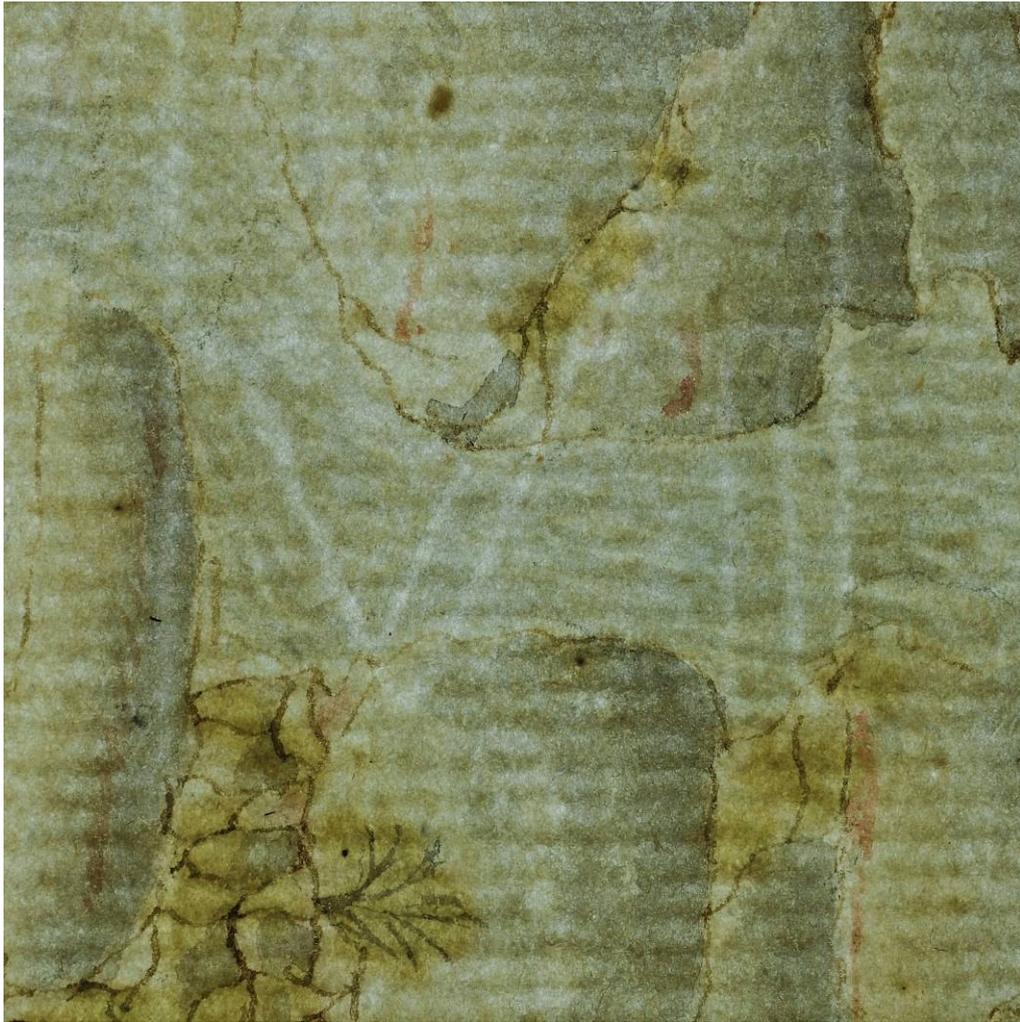
FIGURA I. 1

Realizado sobre un soporte de papel de fabricación artesanal o de tina presenta una filigrana en el centro que parece un "VI". No se visualiza claramente. Inusualmente presenta los puntizones en sentido horizontal (Figura I.1).

FILIGRANA.

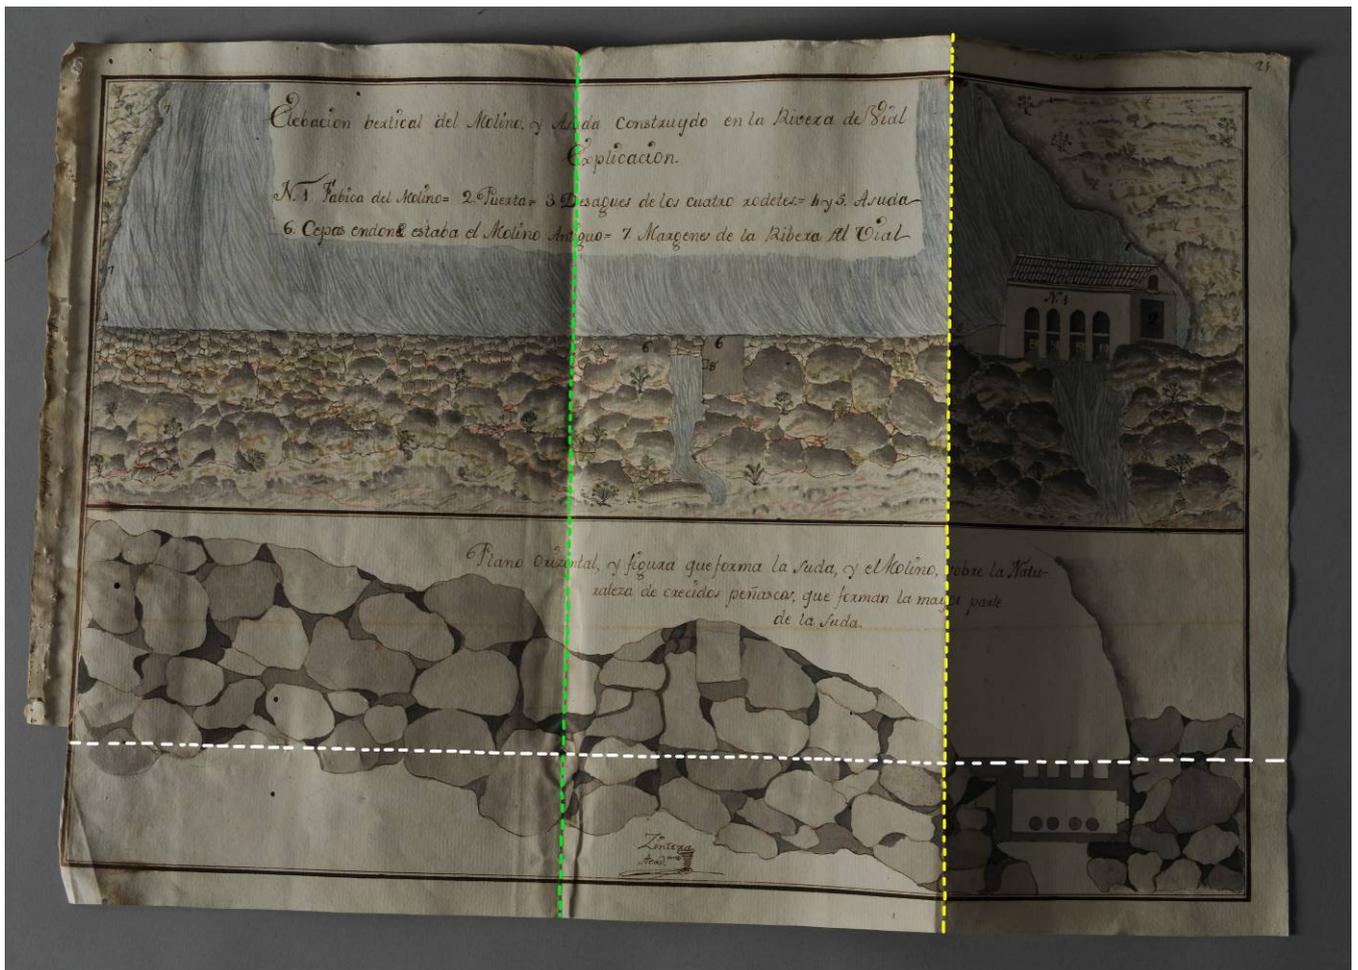
FIGURA I. 2

Está plegado en tres partes. El primer plegado se sitúa en la horizontal a una altura aproximada de 75 mm del pie del documento y el pliegue se orienta hacia atrás; a continuación se plegaba verticalmente desde el lateral derecho, primero hacia adentro a 312 mm del extremo vertical, y sobre éste otro a 150 mm de dicho extremo (Figura I.2).

PLEGADO DEL DOCUMENTO EN TRES FASES. 1° plegado horizontal hacia atrás, 2° plegado vertical y 3° plegado vertical sobre el segundo.

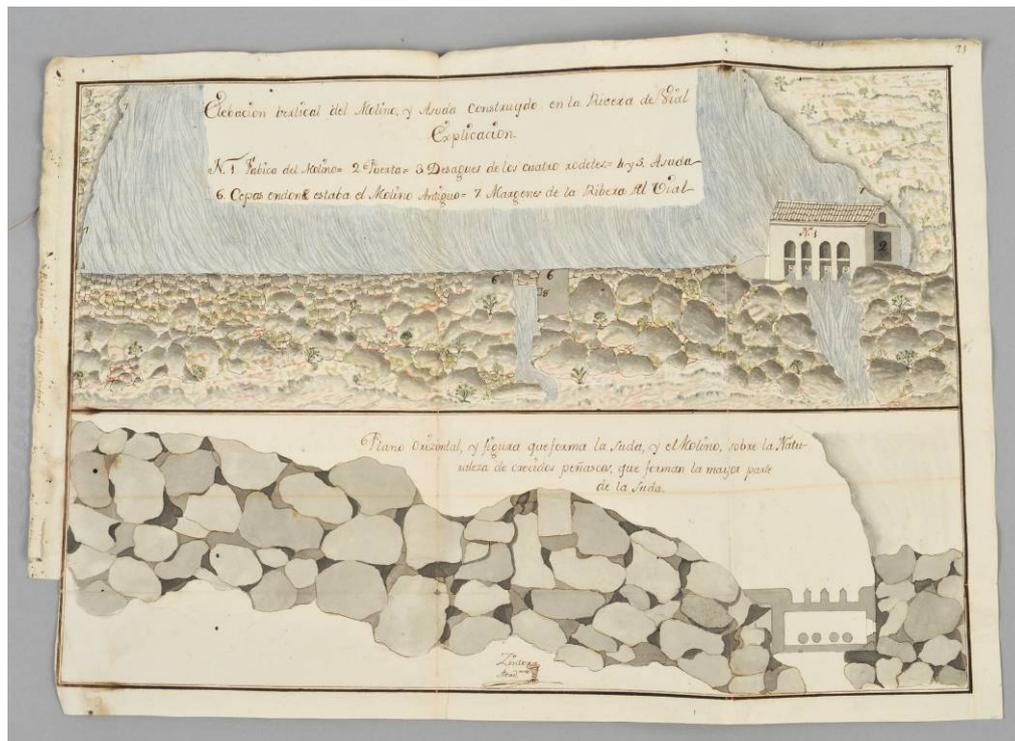
Figura II. 1

- Depósitos superficiales: Abundante suciedad, polvo y detritos de insectos repartidos por toda la superficie de la obra.

- Alteraciones cromáticas: Amarilleamiento y oscurecimiento del soporte en marcas de plegado. Pequeñas marcas de humedad en margen izquierdo y pliegues del papel.

ALTERACIONES. INICIAL. GENERAL. ANVERSO.

Estado inicial del plano, antes de su restauración.

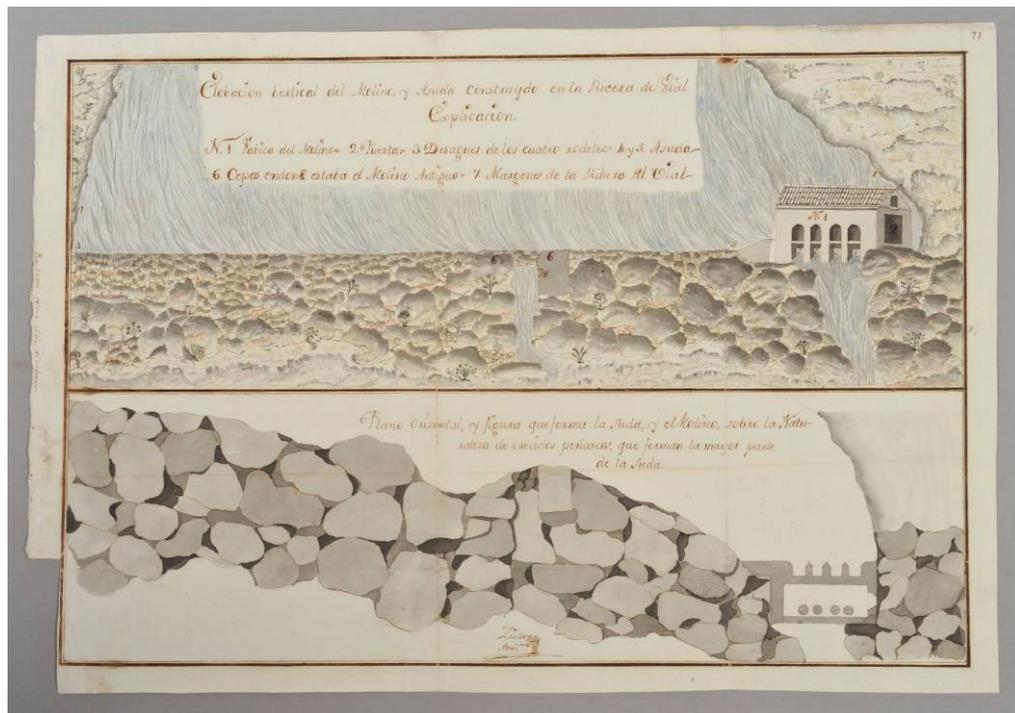
Figura II. 2

TRATAMIENTO. FINAL. GENERAL. ANVERSO.

Estado inicial del plano, tras su restauración.

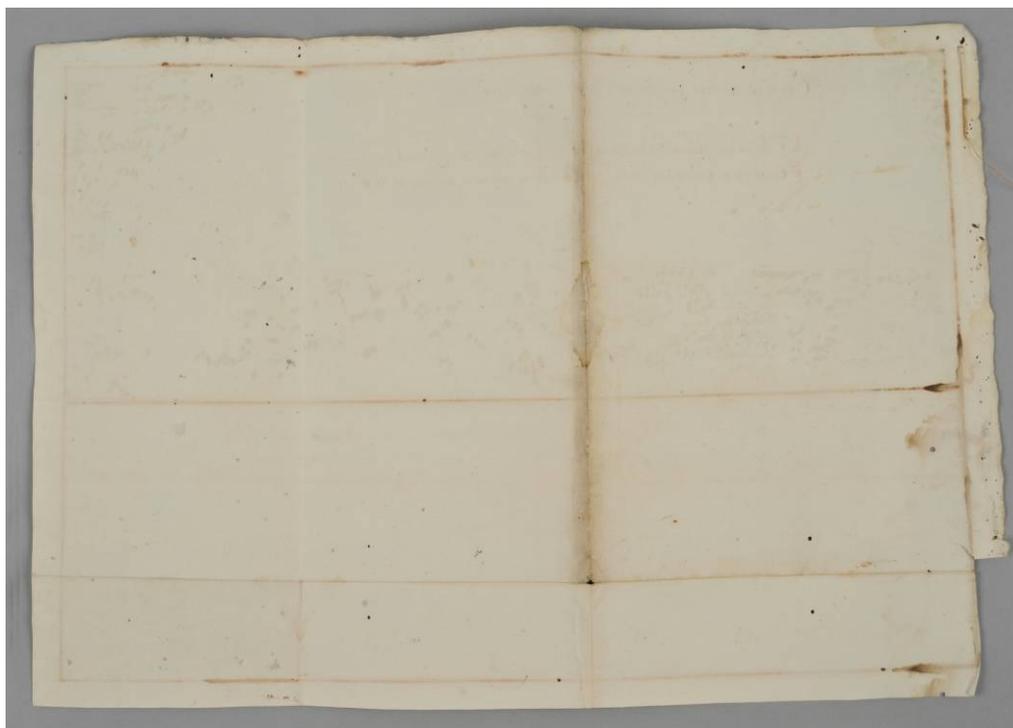
Figura II. 3

- Pérdida de consistencia: Pérdida de consistencia física del papel en la zona de la orla causada por la acción corrosiva de las tintas métaoácidas.

ALTERACIONES. INICIAL. GENERAL. REVERSO.

Marcas de plegado y traspaso por corrosión de tintas metaloácidas al reverso del soporte.

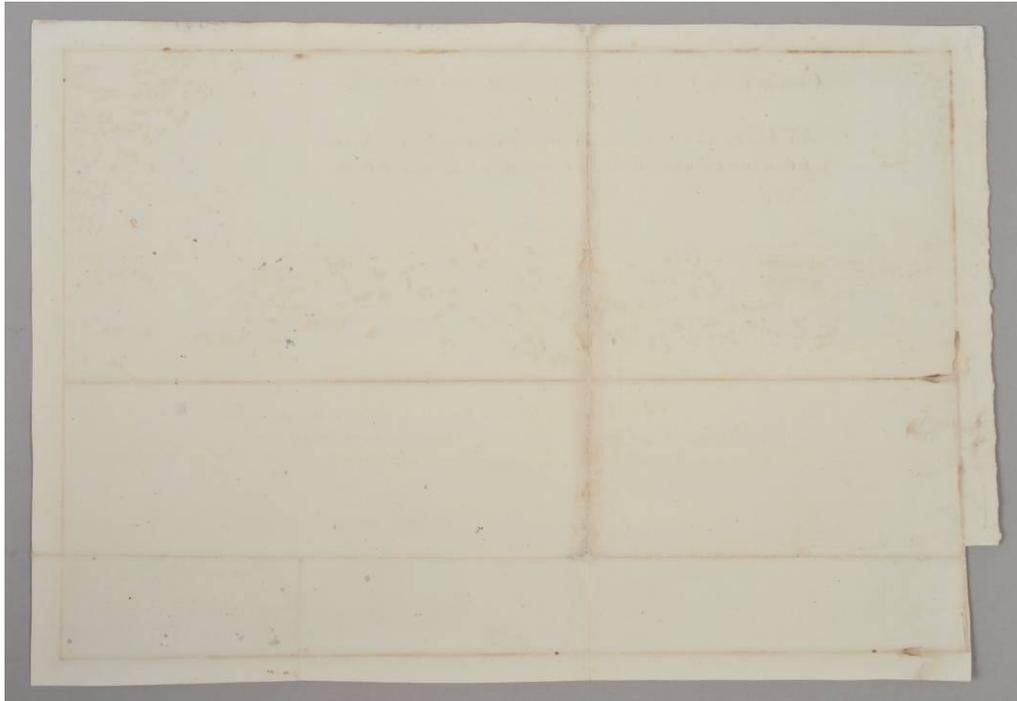
Figura II. 4

ALTERACIONES. INICIAL. GENERAL. REVERSO.

Alisado, consolidación y refuerzos en zonas debilitadas por la corrosión de tintas.

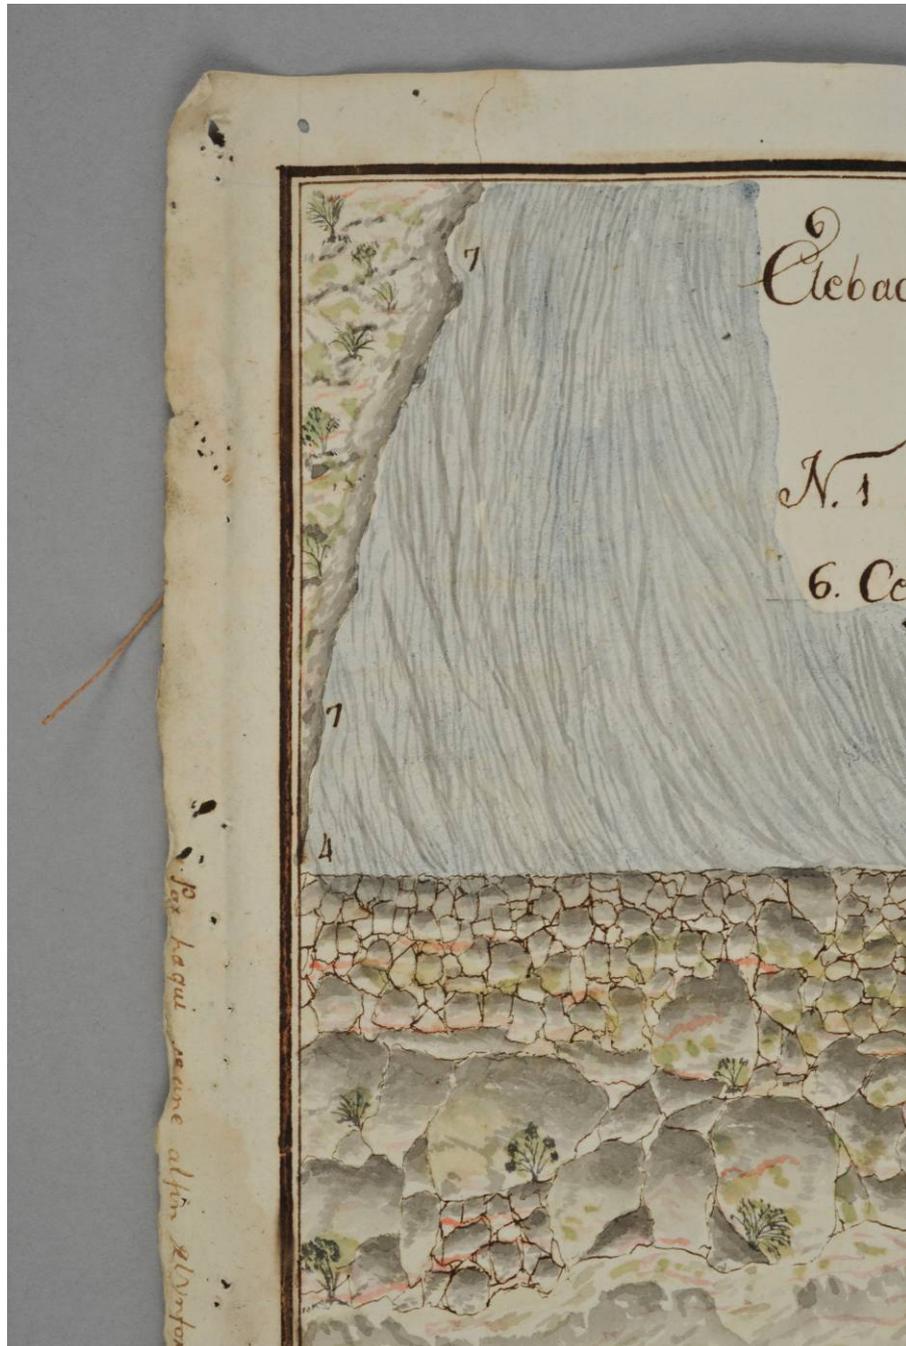
Figura II. 5

- Roturas: Presencia de pequeñas grietas, desgarros y roces localizados, principalmente, en zona de márgenes y pliegues. Numerosas perforaciones localizadas en el margen izquierdo del soporte, producto de la costura al legajo.

ALTERACIONES. INICIAL. DETALLE, ANVERSO. ÁNGULO SUPERIOR IZQUIERDO.

Resto del hilo que lo unía a su legajo. Perforaciones producidas por la costura.

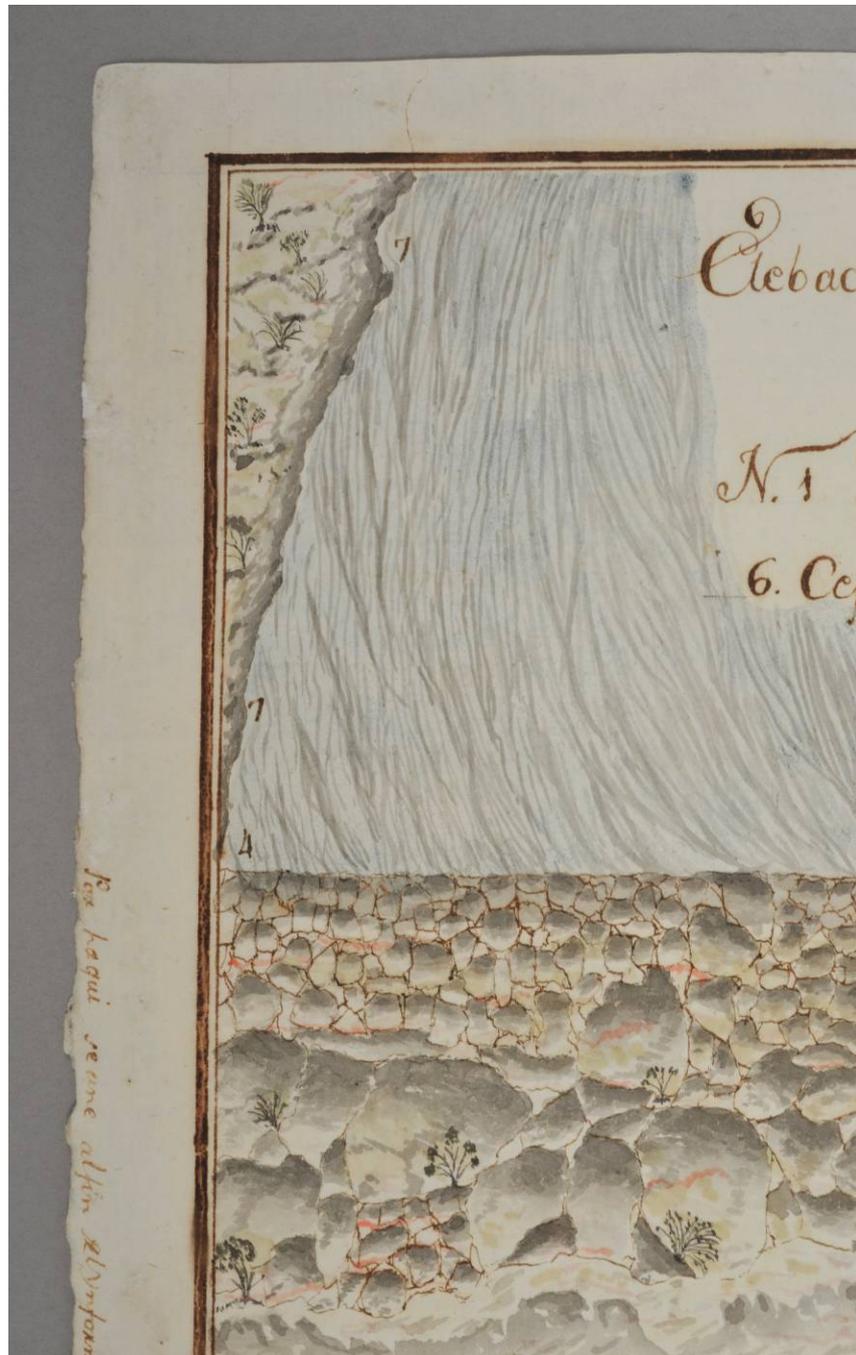
Figura II. 6

TRATAMIENTO. FINAL. DETALLE, ANVERSO. ÁNGULO SUPERIOR IZQUIERDO.

Reintegración de perforaciones y lagunas del soporte.

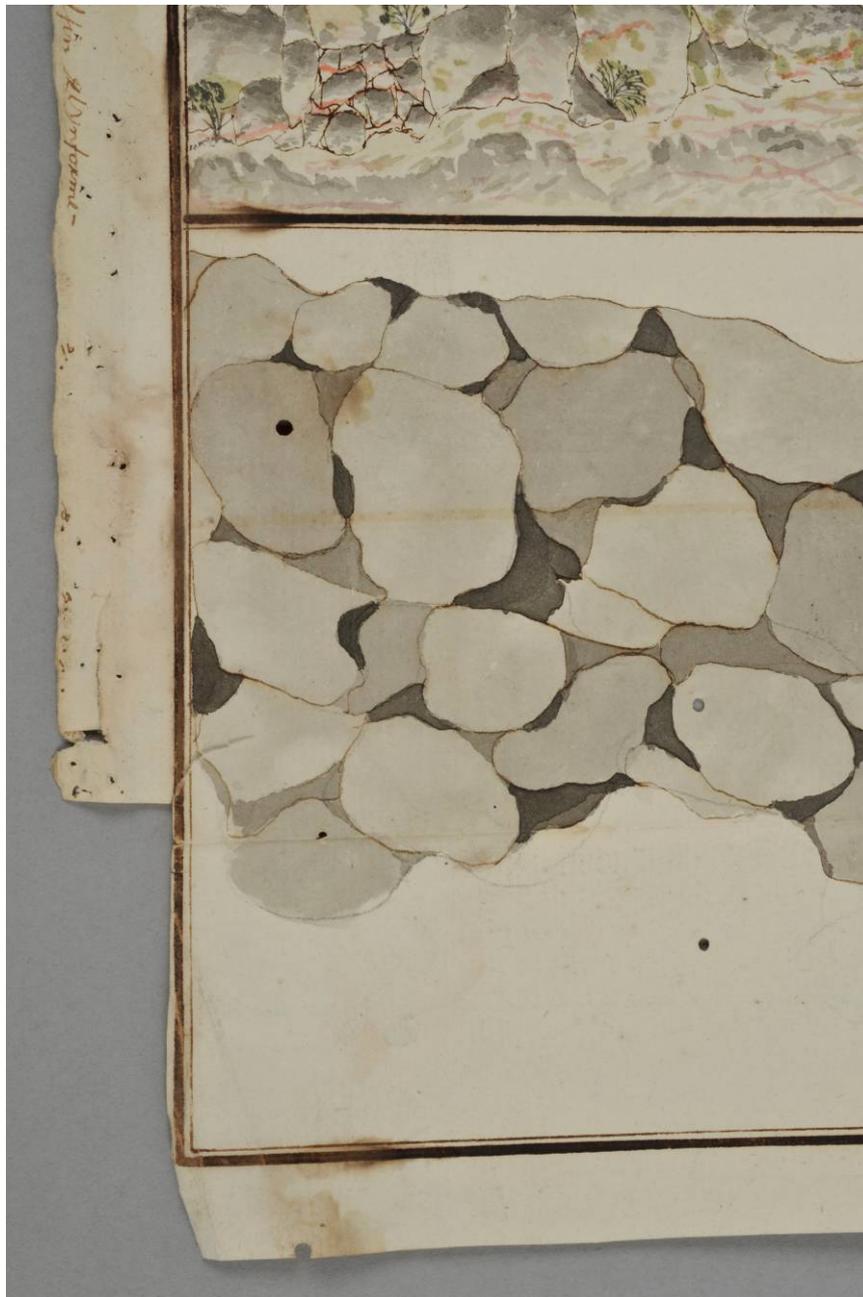
Figura II. 7

**DATOS TÉCNICOS Y ALTERACIONES. INICIAL. DETALLE, ANVERSO.
ÁNGULO INFERIOR IZQUIERDO.**

Corte original en ángulo inferior para facilitar el plegado del plano.

Desgarros y perforaciones producidas por la costura del plano a su legajo.

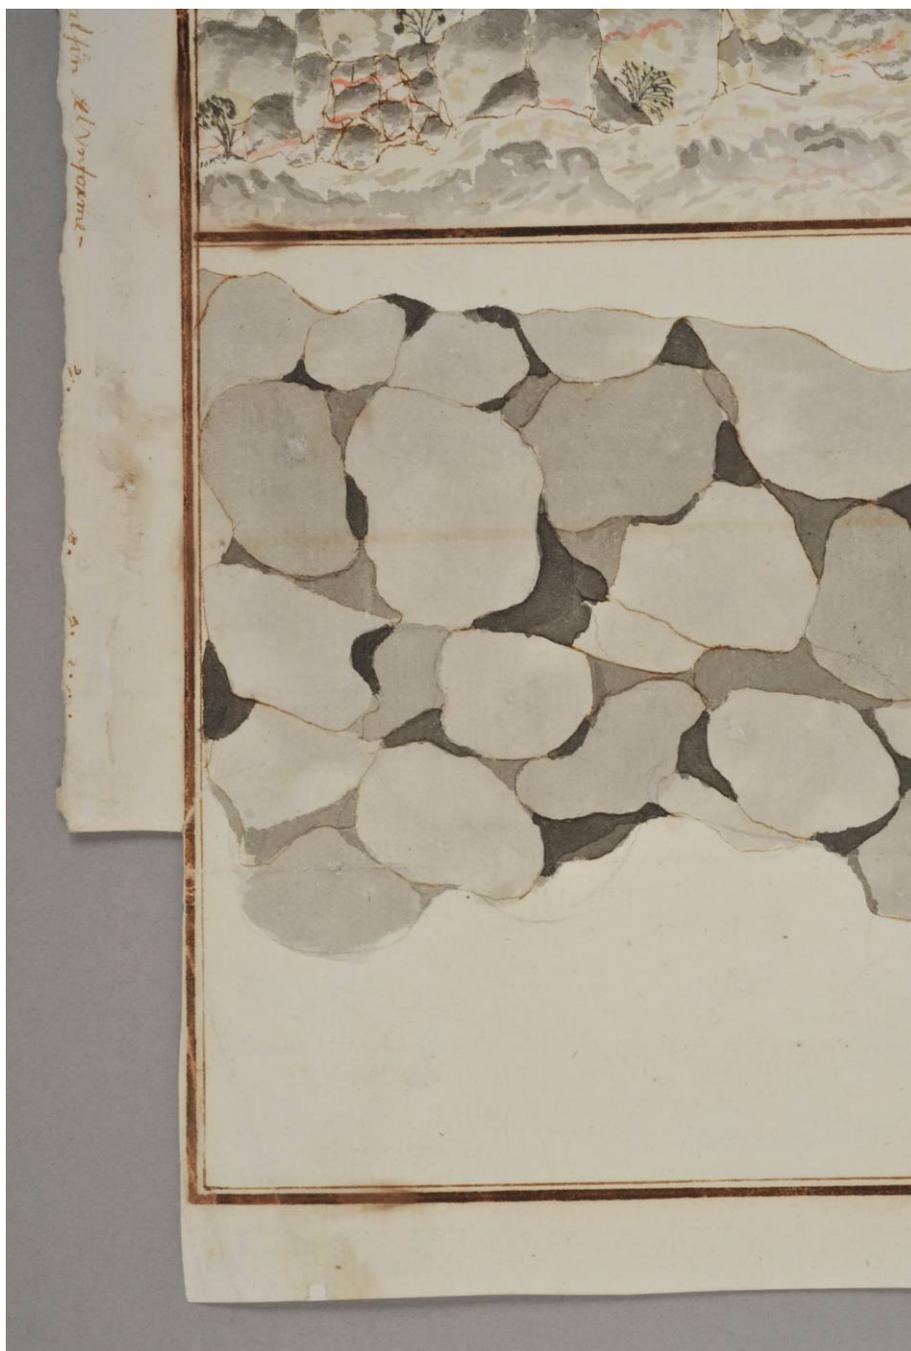
Figura II. 8

TRATAMIENTO. FINAL. DETALLE, ANVERSO. ÁNGULO INFERIOR IZQUIERDO.

Refuerzos y reintegración de desgarros y perforaciones del soporte.
