CARACTERIZACIÓN DE HILOS METÁLICOS

**Saya de la Virgen de los Ángeles, Hermandad de los Negritos
(Sevilla)**

Marzo, 2016

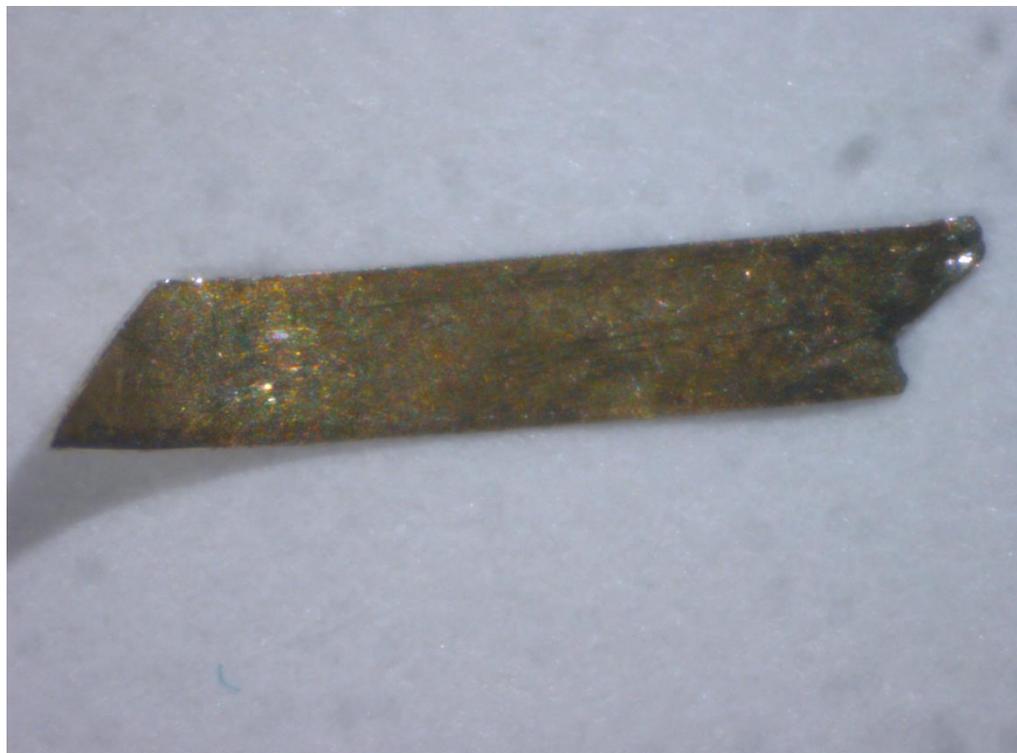
Figura 2. Imagen de la muestra NEGQ1 observada mediante microscopio estereoscópico.

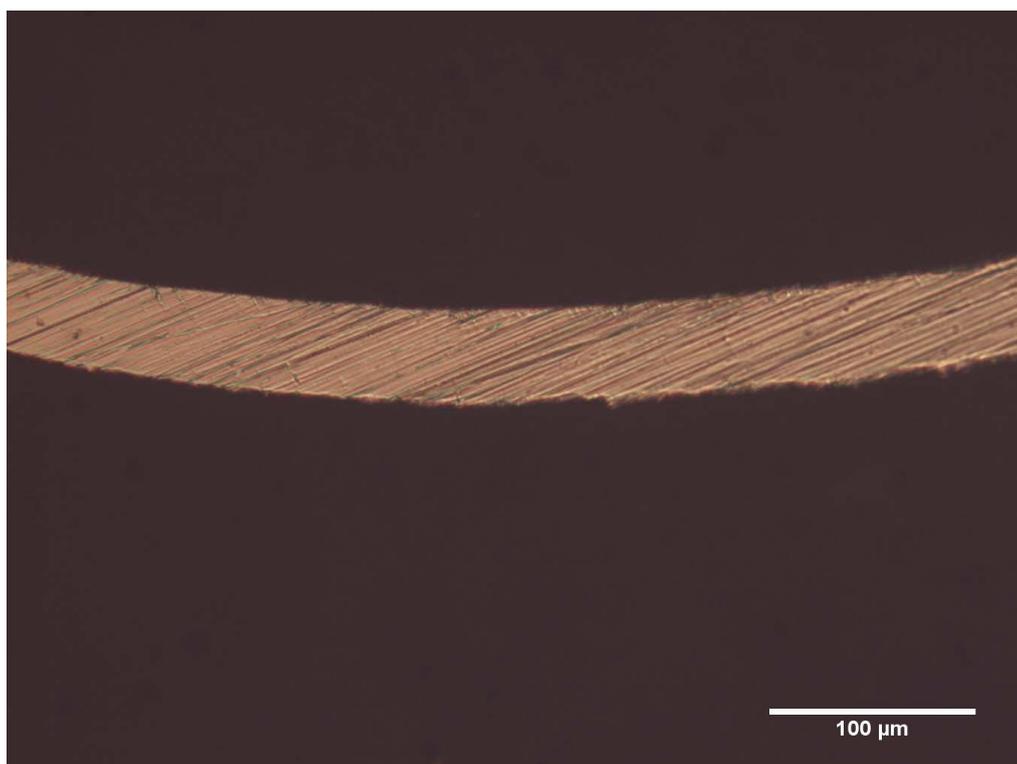
Figura 3. Metalografía de la muestra NEGQ1 observada mediante microscopio óptico (X20)

Grosor lámina metálica: 41 μm con recubrimiento de 5 μm de dorado. La composición del metal base es 99,2% de plata con un 0.8% de cobre y presenta un recubrimiento de oro sin adiciones.
