**ANUARIO
ARQUEOLÓGICO
DE ANDALUCÍA
2003**

INTERVENCIÓN ARQUEOLÓGICA EN EL PATIO DE SAN LAUREANO DE SEVILLA (FASE I)

Resumen: Los trabajos arqueológicos realizados durante la Primera Fase de Actuación en el Patio de San Laureano se han centrado en el análisis paramental de la edificación a través de la Arqueología de la Arquitectura, lo que nos ha permitido el reconocimiento y la reconstrucción tanto del palacio renacentista de Hernando Colón, como del proyecto de edificación del Colegio Mercedario de San Laureano, así como las obras realizadas por el General Lara para la construcción de un Cuartel de Intendencia.

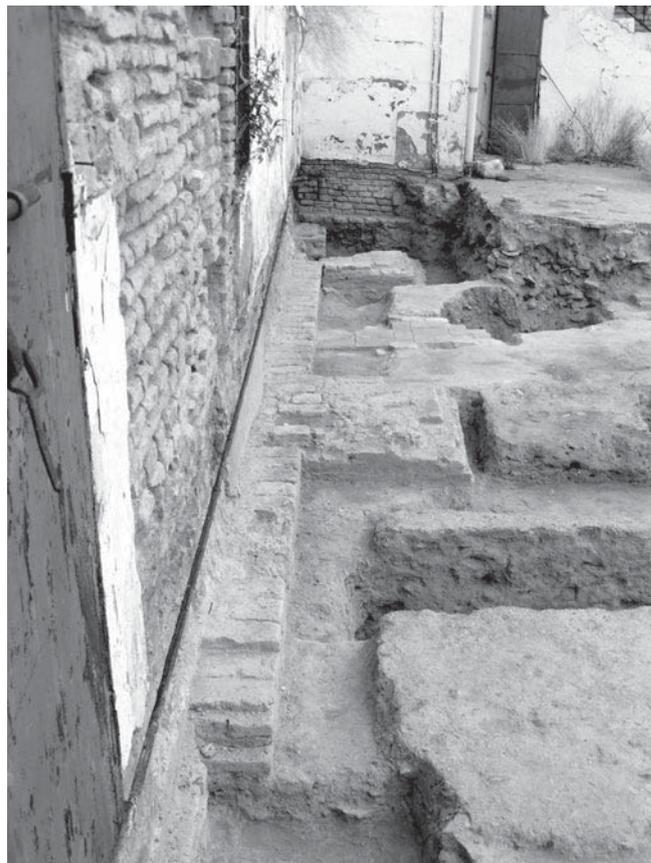
LÁM. I. Detalle de los restos de la fachada de la casa de Hernando Colón.

El muro de fachada, con una anchura máxima de 1,20 m., se asienta sobre un cimiento cuyas dimensiones sobrepasan los

dos metros de anchura (2,09 m.) y se articula a través de una serie de pilastras cuyas cimentaciones, a base de dados con unas dimensiones de 1,18 m. de longitud por 0,78 m. de anchura, se adelantan al tramo de fachada. El muro va perdiendo grosor en altura al contar con una serie de “escarpas” al interior, con una anchura de 0,08 m., reduciendo el grosor final del muro hasta quedar con 1,12 m. La fábrica está realizada exclusivamente en ladrillo, en aparejo inglés a cruz, utilizando un mortero rico en cal y áridos, y ladrillos con unas dimensiones medias de¹¹:

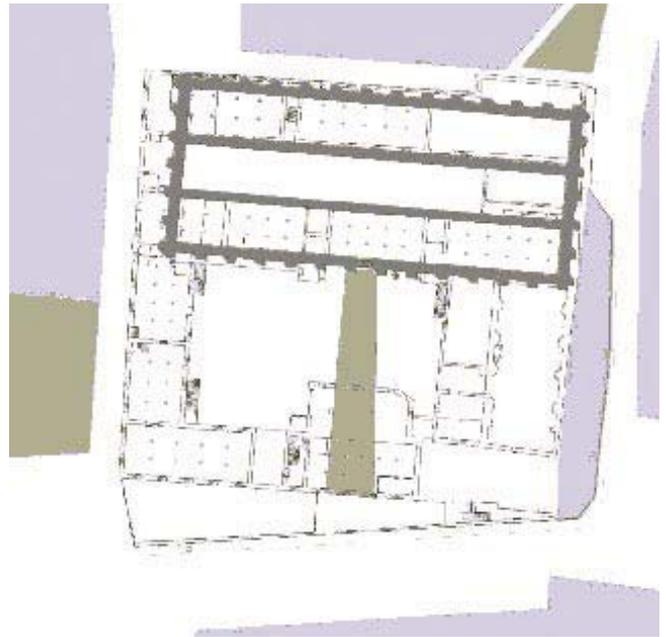
FIG. 5. Restitución de la planta de la casa de Hernando Colón.

Para la restitución de la planta de la casa de Hernando Colón, contamos con tres elementos significativos: en primer lugar, los tramos de muros documentados articulan una crujía de 7,20 m. de anchura; en segundo lugar debemos reseñar que en el muro de fachada fue documentada la jamba oriental de la puerta principal de acceso a la casa; por último, la localización de dos dados de cimentación de las pilastras que articulan la fachada, separadas entre sí por un tramo de 3,18 m. A partir de estos datos y tomando

como eje el centro de la puerta localizada y como extremo oriental el tramo de muralla que en sentido Norte-Sur acababa en la Puerta de Goles, reproduciendo el ritmo de pilares a uno y otro lado de la puerta principal, obtendríamos una línea de fachada de 57,50 m., dividida en trece tramos, de los cuales el central estaría ocupado por la fachada, y seis tramos a ambos lados de la misma. Mayores dificultades ofrece la restitución de la anchura de la casa ya que no hemos localizado ningún tramo de muro más allá de la primera crujía. A partir de su anchura podríamos plantear un casa dividida en dos crujías, con una anchura total de 17,40 m. o de tres crujías, que nos llevaría hasta los 26 m. La contrastación de esta hipótesis nos la ofrece el Informe de Maldonado que nos indicaba “y tan capaz el sitio que tienen por delantera de la dicha casa de una esquina a otra ciento y noventa y ocho pies y por el lado tiene de largo setenta y ocho pies” que equivalen a 55,16 m. de longitud y 21,73 m. de anchura. Evidentemente estas dimensiones no se ajustan a las medidas lineales de las fachadas, ya que la principal excede en dos metros a los datos aportados por Maldonado, mientras que la fachada corta, en el caso de restituir una casa de dos crujías, le faltarían 4 m. para llegar a las dimensiones descritas por Maldonado; sin embargo, restituyendo tres crujías excedería en algo más de 4 m. estas dimensiones. Los intentos de restitución que algunos autores han hecho sobre la casa tomaban como base que las dimensiones de Maldonado estaban referidas a las longitudes exteriores de fachadas¹². No obstante el texto hace una clara referencia a que las medidas tomadas eran de “capacidad”. En nuestra hipótesis de restitución, la longitud interior de la crujía era de 55,20 m. (exactamente 198 pies a los que se refiere el Informe de Maldonado); la anchura de la crujía documentada era de 7,20 m., muy próximo a los 7,24 m. que se corresponden con 26 pies que, multiplicado por tres crujías, nos darían los 78 pies de anchura del Informe del Veinticuatro. La concordancia de los datos del Informe con la restitución de planta realizada a partir de los datos arqueológicos, certifica la veracidad de la hipótesis propuesta por nosotros. Abunda en esta idea, que la estructura de la planta del actual Patio de San Laureano ha fosilizado las trazas originales de la casa de Hernando Colón, con ligeras modificaciones en las alineaciones, a pesar de que en la excavación en extensión realizada tanto en el patio trasero del Conjunto como en la crujía que linda con la calle Barca, no se han documentado los muros de las crujías propuestas por nosotros pero sí las modificaciones que, siguiendo las trazas originales y por tanto manteniendo las lindes actuales, restituyó ya en momentos muy tempranos estas crujías.

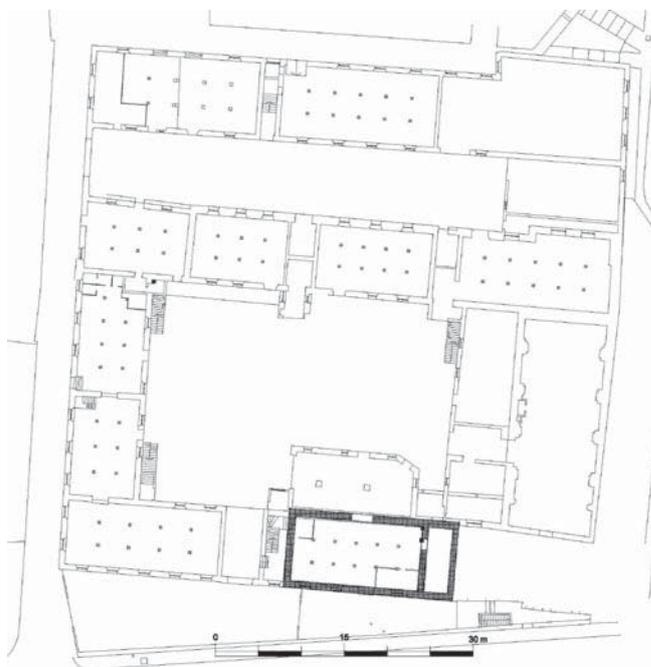
FIG. 7. Restitución de la planta de la capilla de la Hermandad del Santo Entierro.

Las construcciones definen el cuerpo de un edificio rectangular orientado en sentido Oeste-Este, sensiblemente alargado, contando en su cabecera con una pequeña estancia con unas dimensiones interiores de 4,20 m. de largo por 7 m. de anchura, que probablemente fue utilizada como sacristía, a la cual se accede directamente desde la nave principal a través de un vano, contando esta última con unas dimensiones interiores de 15 m. de largo por 7 m. de anchura.

El acceso al cuerpo principal se realiza a través de un vano localizado en el centro del eje mayor de la nave principal, que se comunica con el Calvario. La puerta tiene unas dimensiones de 2,5 m. y 3,40 m. de luz máxima; se cierra el vano por medio de un arco rebajado realizado con ladrillos moldurados. A 1,40 m. más arriba, un arco descarga las tensiones estructurales del muro.

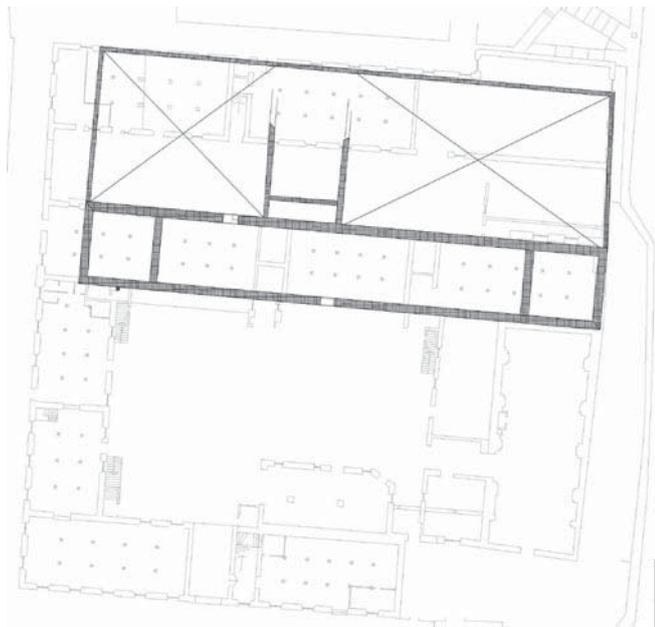
FIG. 8. Restitución de la planta del Colegio de San Laureano (Fase I).

por la consolidación de la topografía con muros de contención, para ganar las lindes originales, a la vez que todo el espacio era colmatado por potentes capas de escombros. Las obras de tapial realizadas sobre los cimientos de Colón, conservan una altura máxima de 6,50 m.; a 5,25 m. desde la zapata aparecen los huecos para el alojamiento de las vigas del forjado, con dimensiones de 0,36 m. de anchura por 0,50 m. de altura, estando separados entre sí 0,48 m. El acceso a estas estancias se realiza a través de dos vanos, siendo el primero de ellos la perduración del eje principal de la casa de Colón en la fachada, mientras que la segunda puerta, que comunicaba con el espacio trasero, se abriría a unos 6,20 m. desde el extremo occidental del espacio edificado. La primera de ellas presenta unas dimensiones de 1,50 m. de anchura y una altura de 2,68 m., coronada con un arco rebajado realizado en ladrillo, mientras que la segunda presenta mayores dimensiones, con 1,66 m. de anchura y 2,92 m. de altura, estando coronada igualmente por un arco rebajado realizado en ladrillo. Los tapias tienen un altura de 0,90 m. realizados con cinco tablas de algo menos de 0,20 m. Están separados por verdugadas de ladrillos, realizados con dos hiladas. Los machones de ladrillo que separan los tapias presenta una anchura alterna de 1,88 m. y 1,32 m.

La fábrica latericia está realizada en aparejo inglés a cruz con las siguientes dimensiones:

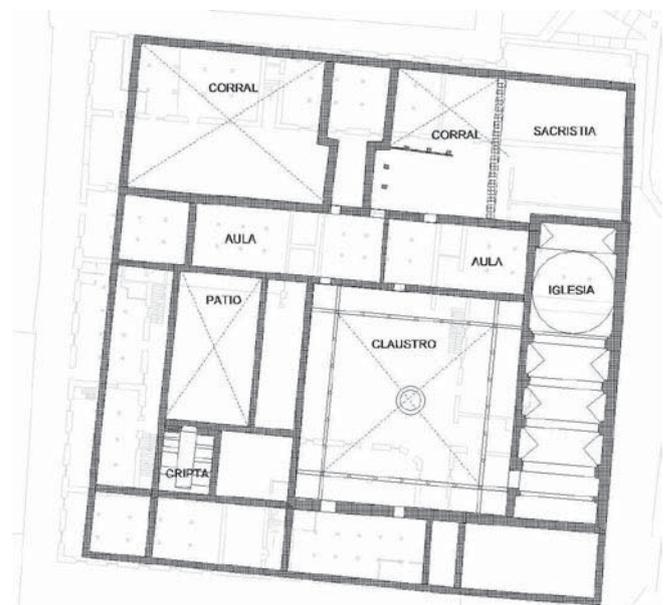
FIG. 9. Restitución de la planta del Colegio de San Laureano (Fase II).

en su lado oriental y construyendo una nueva crujía en el sector occidental que a su vez comunicaba con el segundo patio. Este patio principal, al cual probablemente se accedería a través del compás conventual situado fuera de los límites físicos del Proyecto Marco, presenta unas dimensiones de 602 m², en ejes simétricos con tendencia de 25 m. por 25 m., aunque levemente descuadrados debido fundamentalmente a la preexistencia de alineaciones. El claustro presenta seis arcadas por frente, conservándose un pequeño tramo de la galería sur –habiéndose documentado el resto a niveles de arranque, que definen un fondo para la galería de 3,10 m. De este tramo de arcada únicamente se conservan dos columnas –y una tercera probablemente embutida en un muro–, que presentan una altura de 3,32 m., coronándose con un cimacio de 0,40 m., que definen arcos con una luz de 5,08 m. La columna, de orden toscano, está realizada en mármol blanco, presentando basa ática con unas dimensiones de 0,23 m. de altura y 0,35 m. de lado, columna con éntasis con una altura de 2,90 m. y capitel de 0,20 m. de altura, rematado por cimacio que le confiere al claustro una gran esbeltez. El proceso de embellecimiento del patio, culmina con la construcción de los pavimentos, realizados con ladrillos dispuestos a la palma con unas dimensiones de 0,26 por 0,13 m., decorando el centro del claustro con una fuente de planta circular con un diámetro interior de 2,35 m. y exterior de 3,24 m., de cuyos pretilos únicamente nos ha quedado la impronta, decorada al exterior con una cenefa en la que se han colocado ladrillos con unas dimensiones de 0,30 m. por 0,18 m. y olambrillas decoradas en azul sobre blanco con unas dimensiones de 0,075 m. de lado; el interior de la fuente está pavimentado a la palma con losas cerámicas de 0,395 m. por 0,205 m. y 0,025 de grosor.

Por último, el encuentro del claustro principal con las galerías perimetrales se resuelve con la colocación de alizares que solucionan el pequeño cambio de cotas entre ambos pavimentos.
