**Actas de las II Jornadas
de Protección y Conservación del
Patrimonio Histórico de Écija:
“Patrimonio Inmueble Urbano y Rural,
su Epidermis y la Ley de Protección”.**

(Celebrado en Écija, del 12 al 14 de junio de 2003)

Investigación Histórica y Arqueología Paramental: Nuevas Perspectivas.

El Color en la Arquitectura. La Piel de Écija.

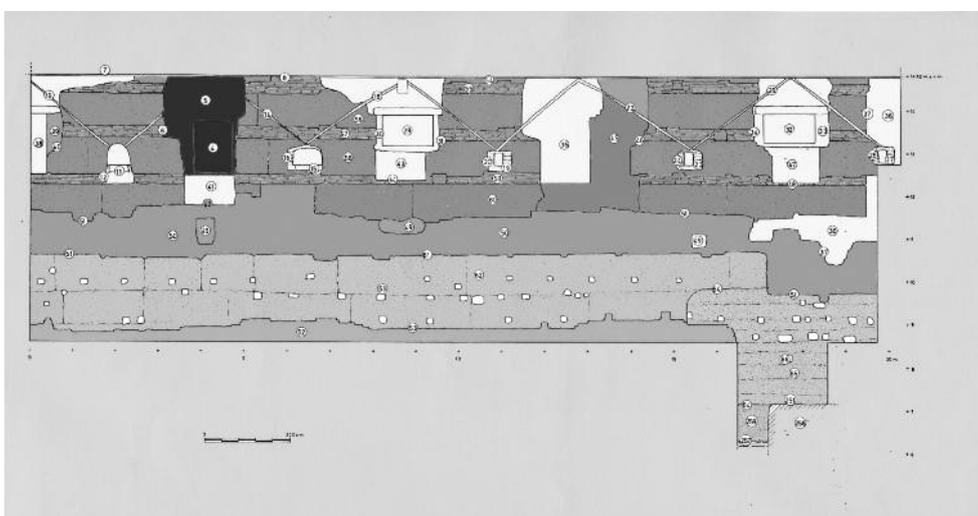
Fig. 2.- Secuencia estratigráfica del lienzo de muralla.

Los resultados obtenidos abarca desde la construcción de la muralla en época islámica hasta la actualidad. A la hora de la ordenación de los datos aportados en el estudio arqueológico establecimos hasta cinco fases históricas claramente diferenciadas, que supuso la base dentro del proceso de interpretación para la restauración e integración del lienzo de muralla en el nuevo edificio construido (Fig. 2).

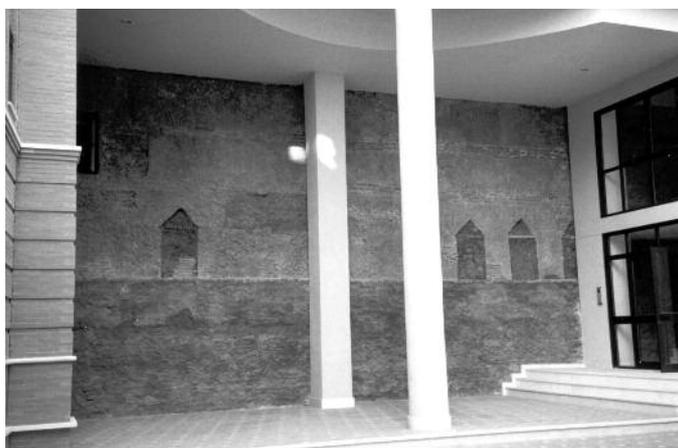
Fig. 5.- Restauración e integración del lienzo de muralla en el nuevo edificio.

Una vez realizada la estructura del edificio, y en distintas fases, se procedió a la restauración de la muralla y antemuro. La restauración e integración tuvo una labor previa de análisis de las patologías, humedades, resistencia de los muros y morteros; posteriormente se procedió a la limpieza general retirando los elementos ajenos de la muralla y se limpió de hongos, algas y líquenes; por último se llegó a la consolidación, por una parte, de la estructura de los muros con el reforzamiento de pletinados y grapados, y por otra a la consolidación química con reposición de las masas de morteros perdidos durante los siglos, con morteros semejantes (Fig. 5).

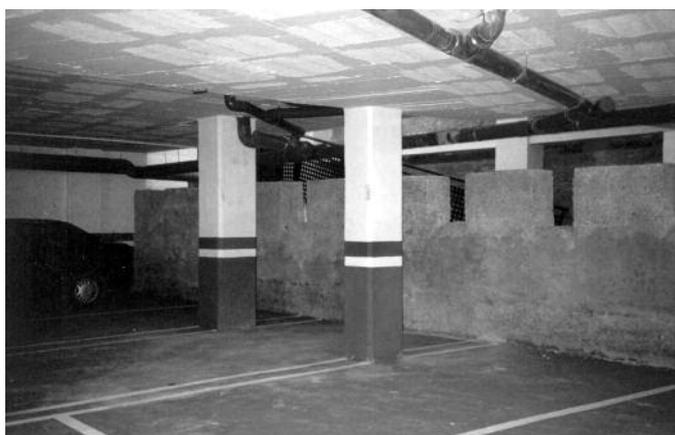
Fig. 6.- Restauración e integración del lienzo de antemuro en la planta sótano del nuevo edificio.

Concluyendo, los resultados de la investigación científica llevada a cabo durante la Intervención Arqueológica de urgencia, la restauración de los bienes inmuebles susceptibles de conservación y la integración de los restos en el nuevo edificio, tiene como fin último la Interpretación del Patrimonio para proyectarlo al tejido social y vecinal en el que se inserta, partiendo de que la Interpretación es un método para promover un uso social del Patrimonio, a través del reconocimiento del valor del Patrimonio local como instrumento que puede servir para reforzar la identidad de sus habitantes (Fig. 6).

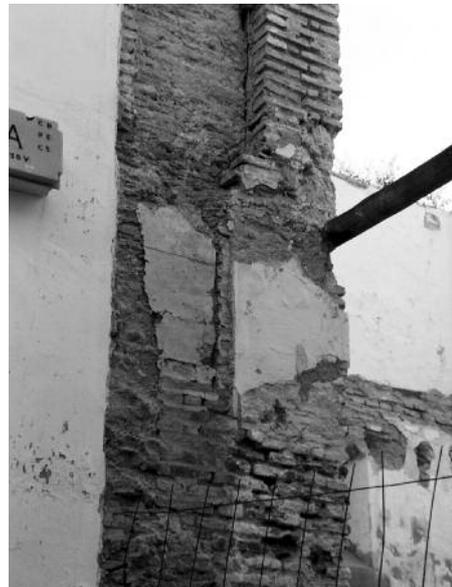
Lám. 4. Detalle de falsos aparejos de ladrillos y sillares en el Alcázar de la Puerta de Estepa. Año 2004.

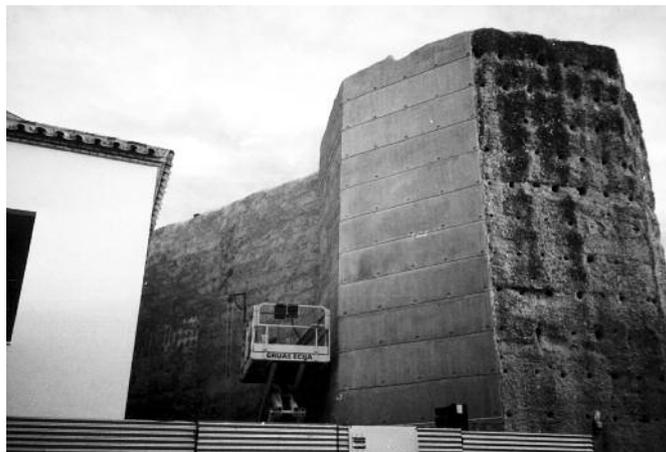
Lám. 5. Ejecución de las obras de enmascaramiento de la torre albarrana de Colón. Año 2003.

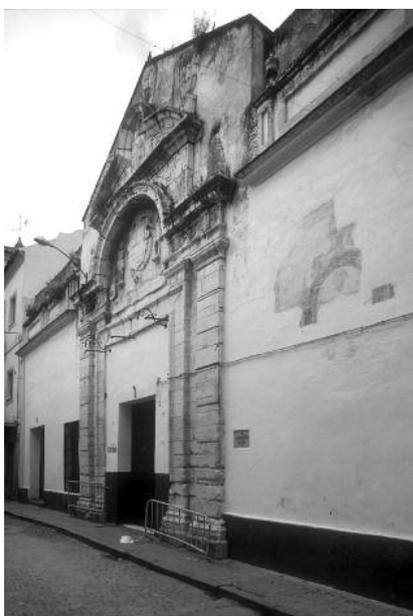
Lám. 6. Restos de pinturas con arquitecturas fingidas en la fachada de las Carnicerías Reales. Año 1999.

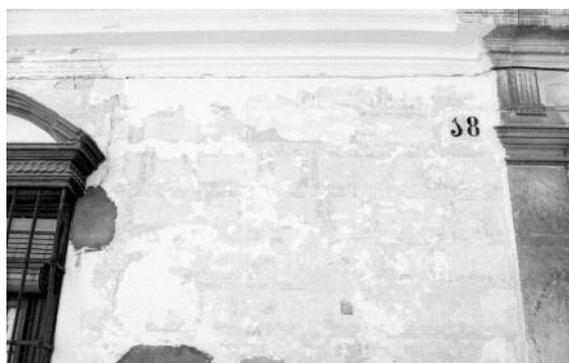
Lám. 8. Restos de decoración con falso aparejo de sillares bajo la fachada blanqueada de una vivienda situada en Plaza de Santa Cruz. Año 1997.

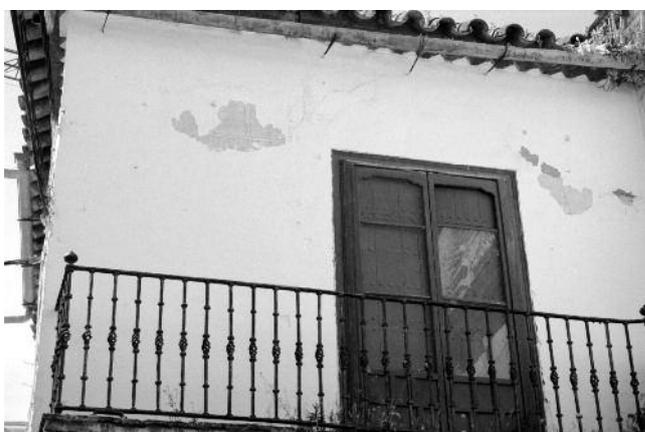
Lám. 11. Restos de esgrafiados de sillares en la fachada del palacio de los Marqueses de San Isidro en la calle Cintería. Año 2003.

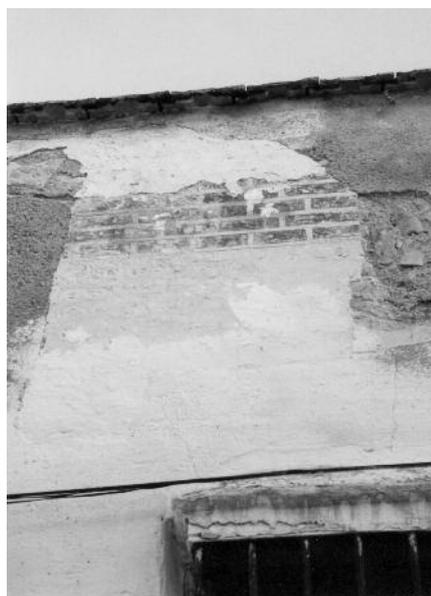
Lám. 12. Detalle de un falso aparejo de ladrillos destruidos recientemente en la calle Regidor. Año 1999.

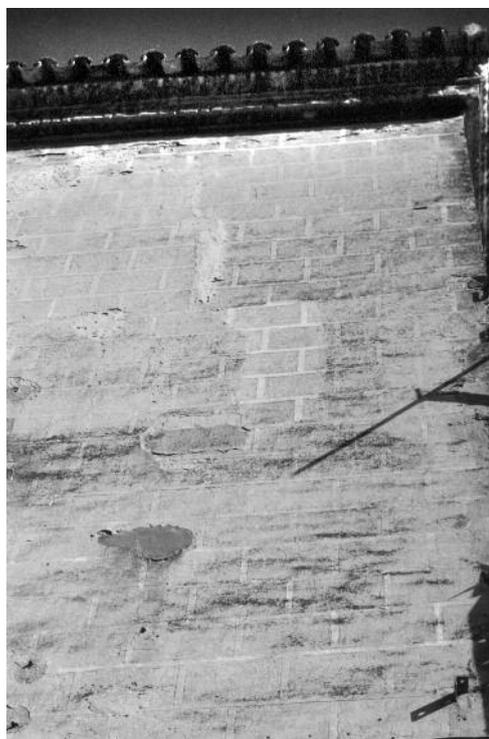
Lám. 16. Restos de la decoración de sillares esgrafiados del exterior de la Iglesia de los Descalzos. Año 1997. Destruída parcialmente.

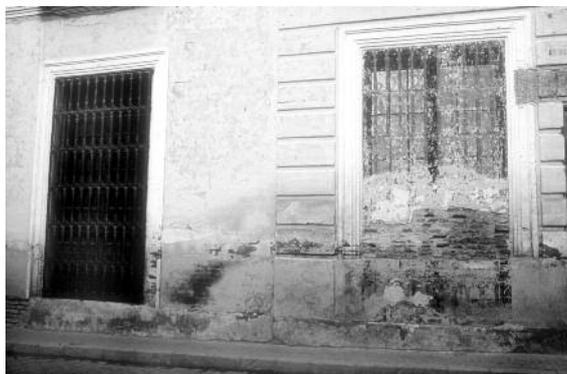
Lám. 17. Ventana fingida de la fachada del Palacio de Valhermoso. 1992.

La arquitectura fingida también fue un recurso escenográfico muy utilizado durante el Barroco, del cual nos quedan escasos pero importantes ejemplos en el callejero ecijano. Muy deteriorado se encuentra el trampantojo que simula una ventana en la fachada lateral del Palacio de Valhermoso (lám. 17 y 18).

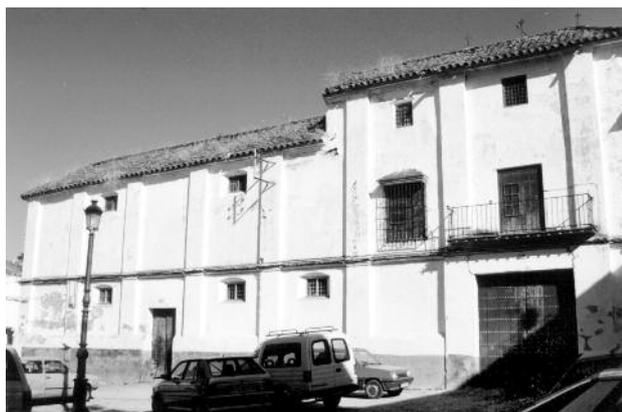
Lám. 19. Vista general de la Cilla, con decoración de lacería y arquitectura fingida bajo la cal. Año 2000.

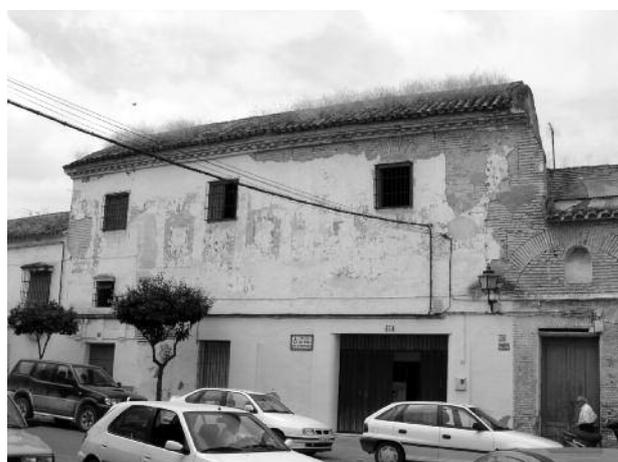
Lám. 20. Fachada del Hospital de San Juan de Dios en la calle Mayor, con decoración de tondos ovalados y cuadros enmarcados por lacería. Año 2003.

El Hospital de San Juan de Dios en la calle Mayor, fundado por particulares en 1626 para cuidar enfermos pobres y convalecientes, también está a la espera de una pronta intervención arquitectónica para adecuar el edificio a viviendas sociales: su fachada, muy deteriorada durante los últimos años, ha sido también en parte picada recientemente pero la falta de blanqueo de las últimas temporadas, nos permiten contemplar hoy una fachada donde se intercalan las simulaciones de ventanas con otras decoraciones fingidas de lazos, tondos ovalados y cintas, alternando los colores almagra y ocre (lám. 20).

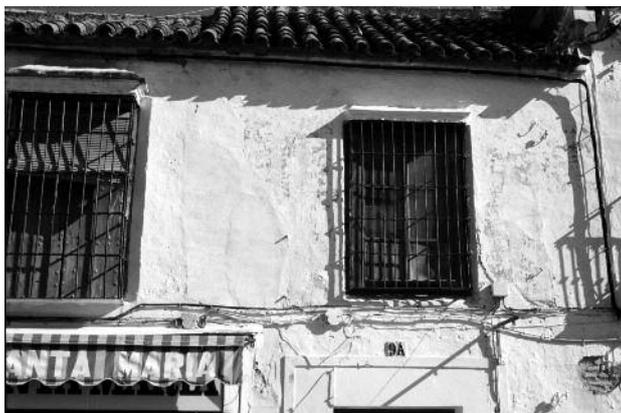
Lám. 21. Restos de arquitectura fingida en el inmueble situado en el número 9 de la Plaza de Santa María. Año 2003.

También el deterioro del inmueble situado en el número 3 de la Plaza de Santa María, nos ha permitido conocer el trampantojo de dicha fachada, con ventanas y balcones simulados (lám. 21), igual que la tristemente desaparecida hace poco más de un año en la calle Morería.

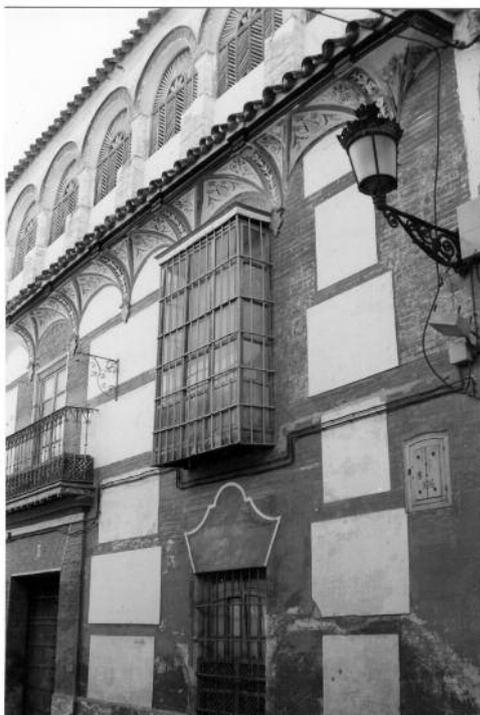
Lám. 24. Detalle de uno de los tramos de la balconada del Palacio de Peñaflo. Año 2001.

El programa iconográfico desarrollado en la fachada del Palacio gira en torno al paso de las estaciones, a la fugacidad de la vida entendida desde un punto de vista humanista y remozada con toda la alegría del barroco (lám. 24).

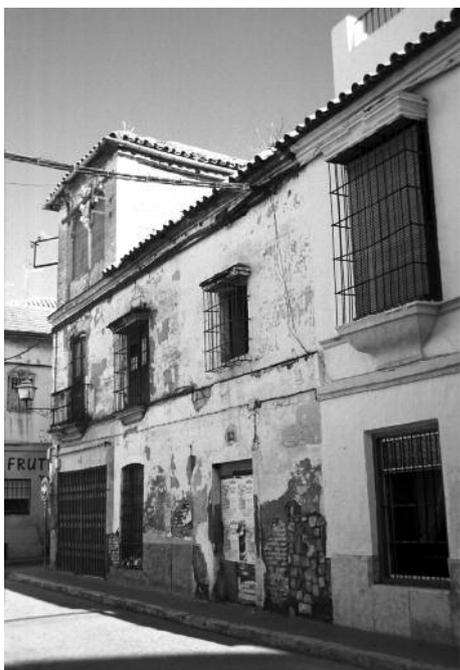
Lám. 26. Fachada del Hotel Los Granados, se observa los cambios efectuados en la policromía y en la decoración de los voladizos. Año 2004.

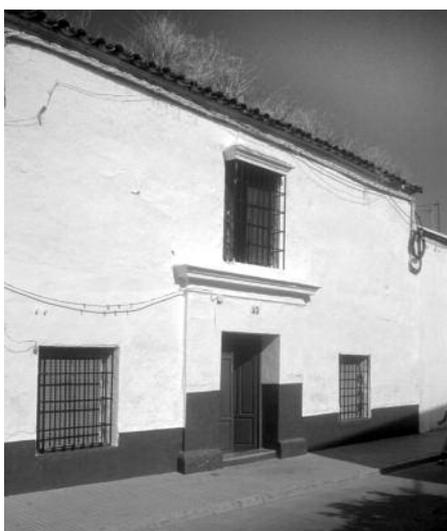
Fig 1. Composición de fachada. Puerta realzada y ventana salediza en la planta alta.

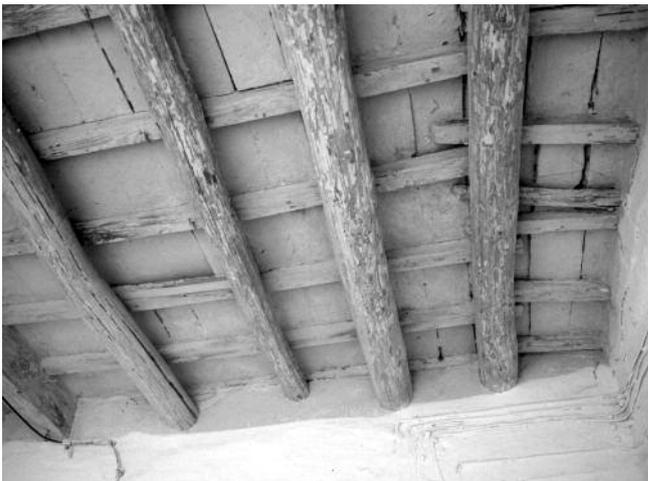
Fig. 9. Techo de palos rollizo pintados.

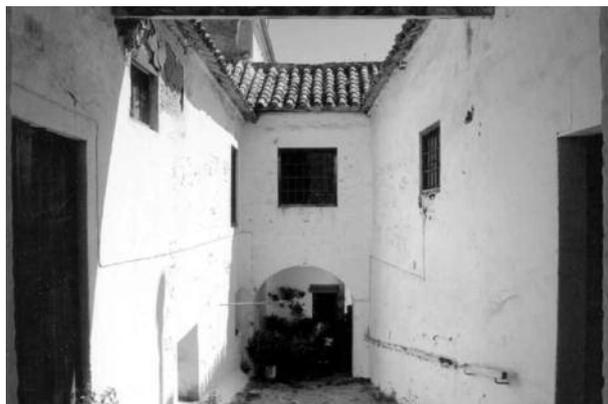
Lámina 21. La Cilla. Vista interior de la misma.

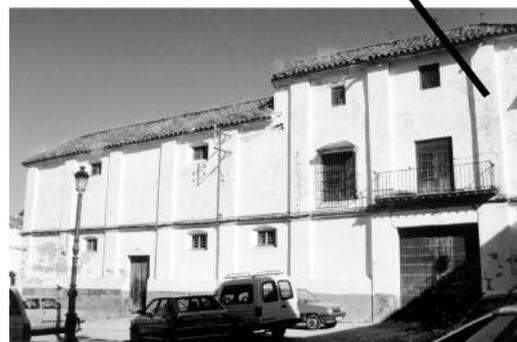
Lámina 23. La Cilla desde la plaza de Los Remedios y detalle de la misma en los que se aprecian los restos de pintura mural.

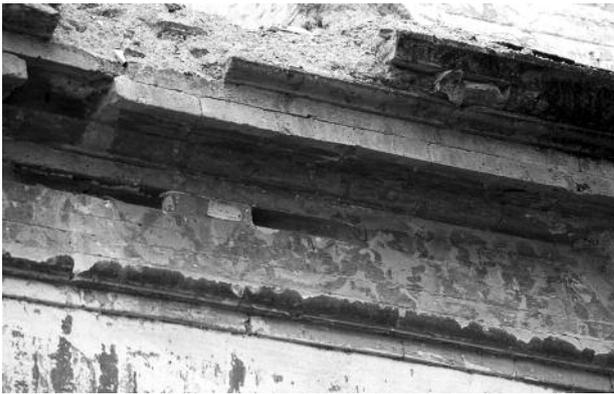
Lámina 30. Capilla de Belén. Decoración al temple de los ladrillos sobre la puerta de entrada.

Se encuentra situada en la Calle Avendaño, está considerada como una pequeña capilla abierta con reformas en el siglo XVII. La capilla es de una sola nave con bóveda de cañón y cúpula sobre pechinas, Los restos de pintura mural se distribuyen tanto en las pechinas del interior como en la portada, ventana y dintel de la puerta. La virgen titular de esta capilla, según la tradición oral, se encuentra en el retablo del sagrario de la Iglesia Parroquial de Santa María.

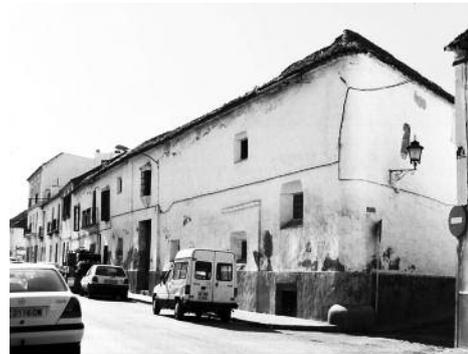
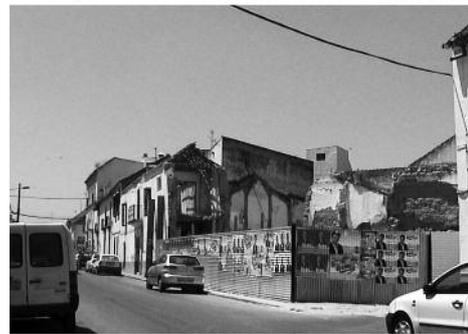
Lámina 32. Casa en la calle del Carmen nº 35 en los años 2000 y 2003 respectivamente.

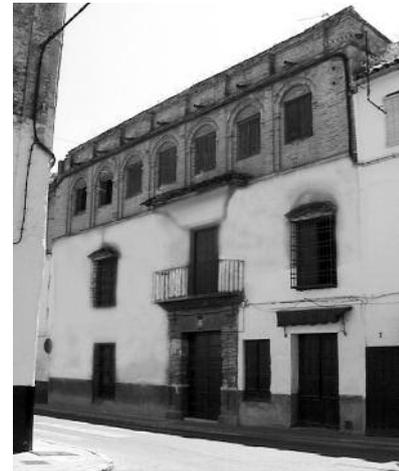
Lámina 46. Casa del Gremio de la Lana en calle Merinos 4. Recreación infográfica en la cual se le ha hecho desaparecer la pintura mural que la recubre.

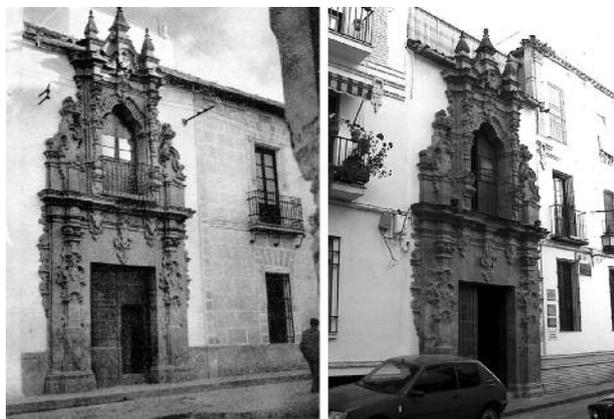
Lámina 49. Casa de la Calle Aguabajo, con fachada de ladrillo tallado, realizada por los Hermanos Ruiz Florindo. Años 50 y en la actualidad.

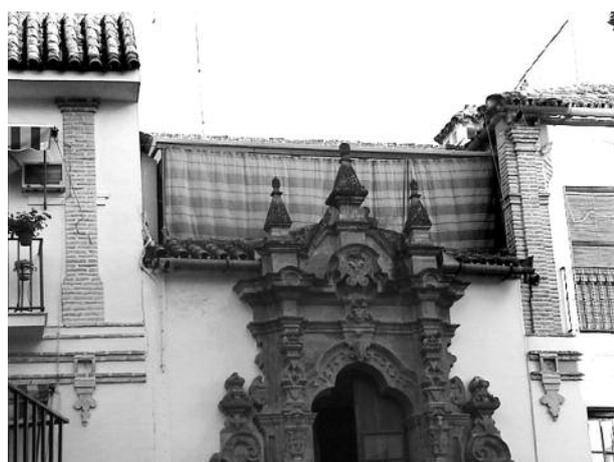
Lámina 50. Casa de la Calle Aguabajo. Detalle de la parte superior de la portada convertida en un ático con toldo corredizo que le da un aspecto tercermundista.

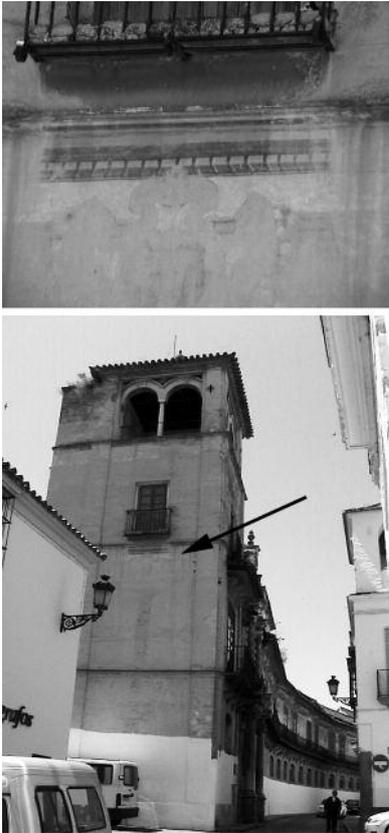
Lámina 52. Palacio de Peñaflo. Restos de pintura mural en su fachada.

Este palacio, orgullo de la ciudadanía ecijana, nos viene a demostrar como la indiferencia de la autoridad competente y propietaria no aplica unas medidas de intervención para detener el progresivo estado de deterioro que sufre el inmueble.

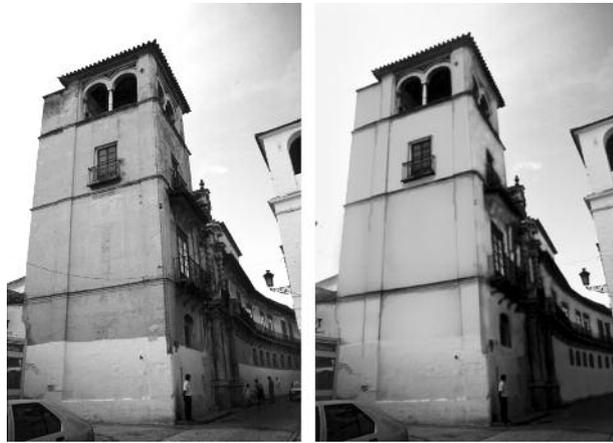
Lámina 53. Palacio de Peñaflo. Recreación infográfica en la cual se le ha despojado de su pintura mural, lo hace poco reconocible.

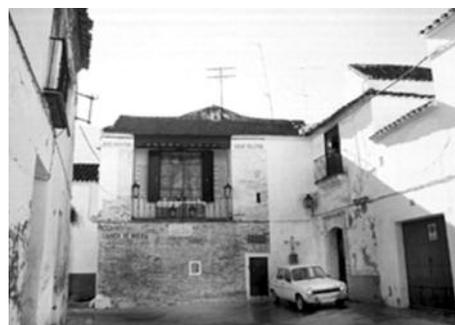
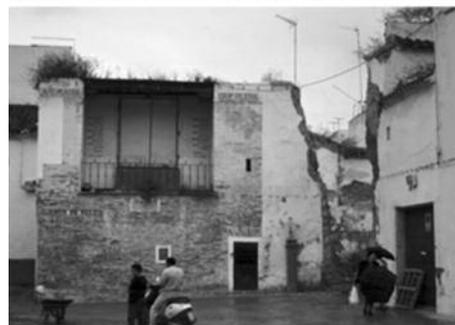
Lámina 58. Retablo del Arco de Belén que fue restaurado en los años 80, presenta hoy este lamentable estado.

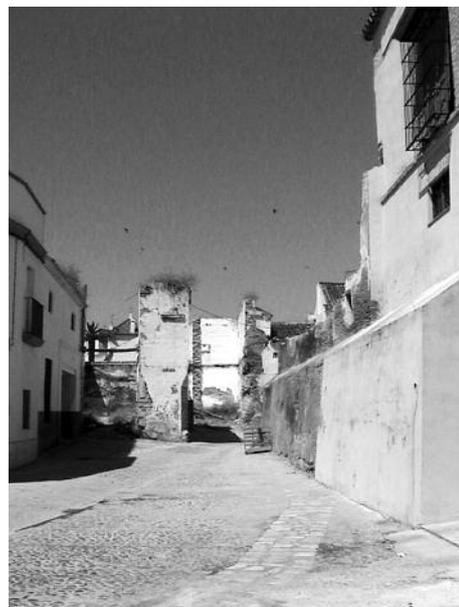
Lámina 60. Retablo del Arco de Belén. Vista lateral desde la calle Estepa.
