ANUARIO ARQUEOLÓGICO
DE ANDALUCÍA / 1991

EXCAVACION EN C/ LEONOR NUM. 1 DE ECIJA

ESTHER NUÑEZ PARIENTE DE LEON

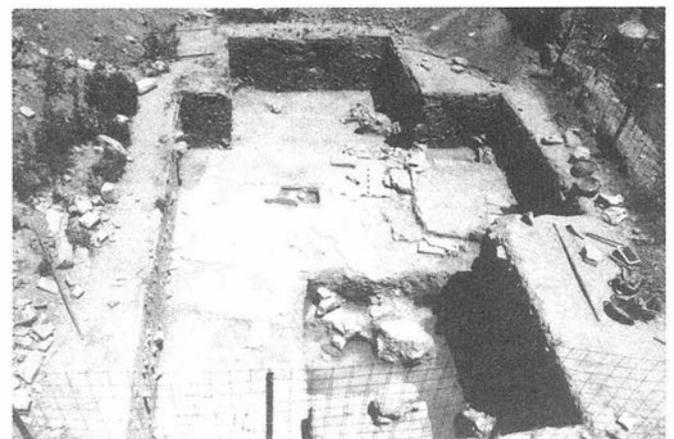
LAMINA 1. Vista general de la excavación.

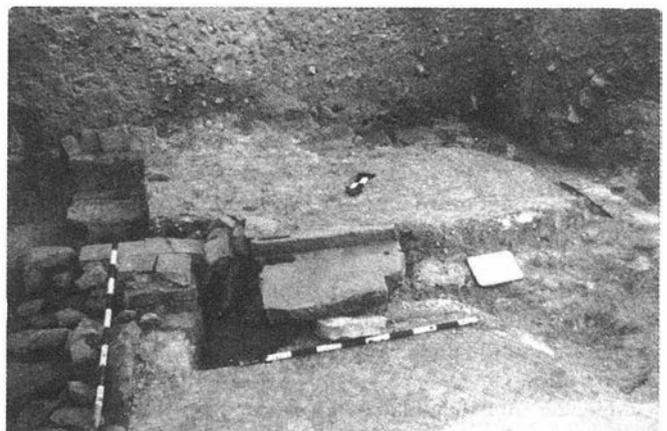
LAMINA 3. Detalle del umbral en el que se aprecia la diferencia de cota que salvaba entre dos estancias pavimentadas de opus figlinum.

-Ele. 10: (Lám. 3) umbral que marcaba el vano de acceso a la estancia pavimentada con el ele. 9. Se trata de una losa de piedra jabaluna de 11 cms. de grosor, con un rebate saliente en altura en uno de sus laterales mayores, que servía de límite al movimiento de la hoja/s de la puerta y en el que se encajaban los goznes de sujeción, merced a sendos orificios rectangulares de unos 9 por 2-3 cms.; también se observaban dos pequeñas perforaciones para los pestillos, una de ellas fracturada, en el centro del elemento, lo que nos lleva a pensar que la puerta fuera de doble vatie.

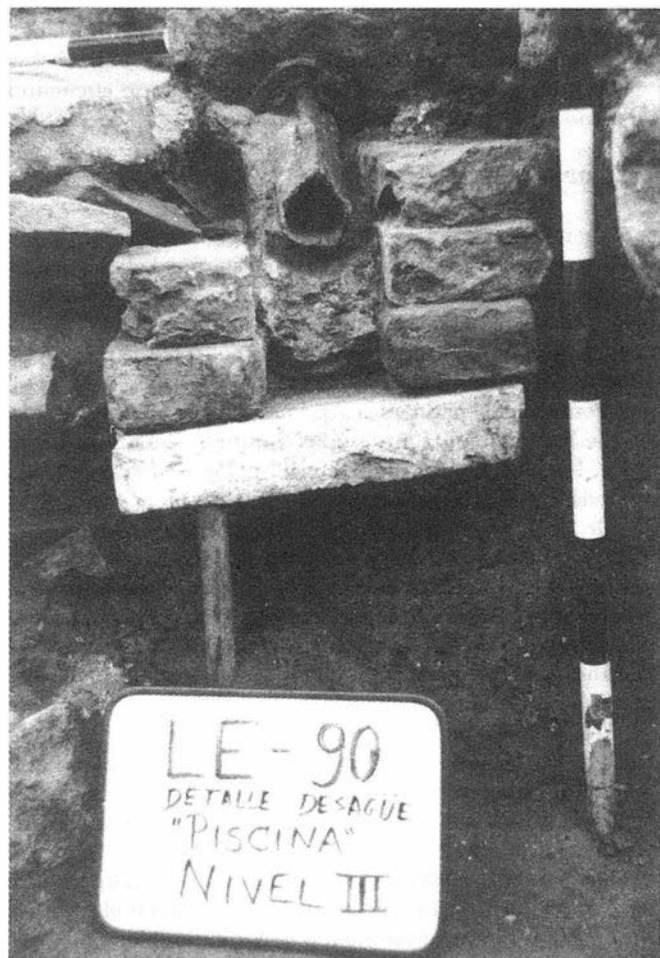
LAMINA 4. El desagüe del impluvium.

–Ele. D y E: se trata del canal de desagüe y la tubería del mismo.

El ele. D es una conducción de ladrillos, situados en plano, transversales en el fondo y longitudinales en los laterales, en número de tres en altura y con las dimensiones habituales. En el interior, se había situado la tubería, ele. E (Lám. 4), adherida a este con caementicium, que protegía de las filtraciones; de plomo, con la tradicional sección en “gota”, se sujetaba a las paredes del depósito mediante una placa, también de plomo de 24 por 16 por 2 cms., fijada gracias a sendos remaches de hierro.
