ANUARIO ARQUEOLÓGICO
DE ANDALUCÍA / 1987

INTERVENCIONES URBANAS EN ECIIJA. SEVILLA, 1987

IGNACIO RODRIGUEZ TEMIÑO
ESTHER NUÑEZ PARIENTE DE LEON

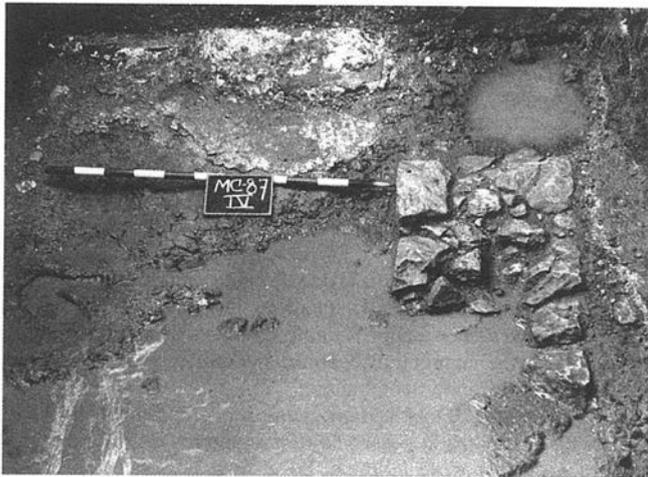
LAM. I. Excavación en c/ Miguel de Cervantes.
LAM. II. Excavación GR-87, planta del nivel V.

Se practicó un sondeo de 4,50 x 2,50 mts., no exento de problemática debido a tres causas fundamentalmente: las reducidas dimensiones del solar, el mal estado de las medianeras del inmueble contiguo por el lado norte, que aconsejaba no usar medios mecánicos para rebajar la gran potencia de los estratos modernos y contemporáneos acumulados por efecto de la nivelación artificial al trazar la calle Miguel de Cervantes, a fines del siglo pasado. Por último, encontramos otra dificultad al estar los niveles romanos bajo la capa freática.

Nivel IV. Aún siguen las intrusiones explicadas en el nivel superior, a las que hay que añadir el pozo ciego del ángulo oeste. A -2,45 mts., se encontró incrustada en la esquina sureste las huellas de una fina cama de argamasa, de la que sólo quedaban algunos restos dispersos. A partir de esa profundidad comenzó a rezumar agua, para poder continuar hubo que trabajar con una bomba de agua. Hacia los -3 mts., detectamos las siguientes estructuras:

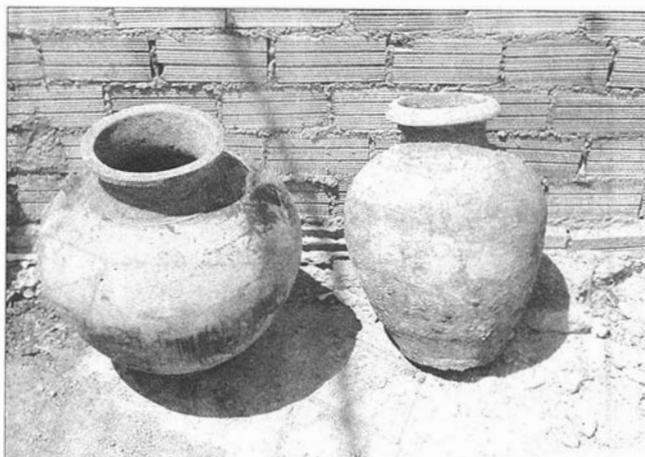
LAM. III. Excavación GR-87, Tinajas aparecidas en el nivel V.

El sector oriental lo componen un conjunto de trestinajas de época islámica, de diferentes tamaños y formas, que aparecieron de pie, *in situ*, y sostenidas por una amalgama de cal y tierra. Todo este sector aparece, pues, alterado, no presentando relación alguna con lo aparecido en el otro sector.

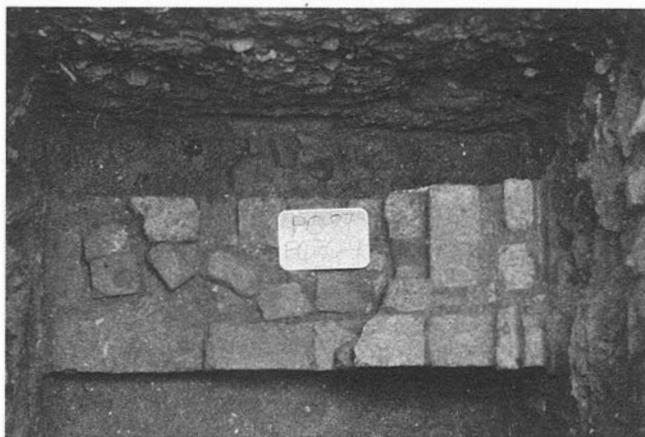
LAM. IV. Detalle del muro del pozo 4, de la Excavación PO-87.

Dimensiones: 1,20 x 1,40 mts. A la misma profundidad encontramos la continuación del muro del pozo anterior, perpendicular a él había otro de la misma anchura pero sólo restaba la cimentación de guijarros.
