La excavación y registro del pecio de *Matagrana*

Nuria E. Rodríguez Mariscal

Resumen: La aparición de los restos de un naufragio en la franja intermareal de la playa de El Portil (Huelva), supuso un reto en el planteamiento de una intervención de urgencia. Durante la excavación arqueológica, el sistema constructivo del barco fue registrado con el mayor rigor científico posible. Posteriormente abordamos el problema que suponía el futuro inmediato del barco desde el punto de vista de su conservación.

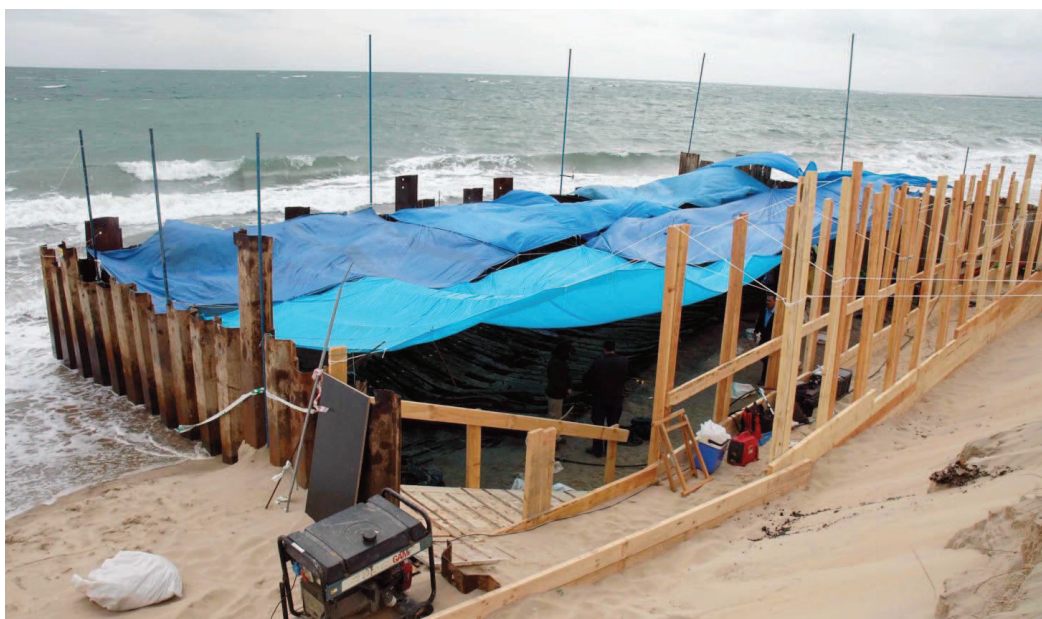
Figura 1. Situación del pecio. Aplicación de medidas preventivas (CAS-IAPH).

Con anterioridad al inicio de los trabajos arqueológicos en el yacimiento, se consideró necesario acometer diversas medidas de protección tales como el cerramiento del perímetro completo del yacimiento mediante la instalación de un tablestacado, la colocación de una cubierta sobre los restos y el acceso a una toma de agua constante. Estas medidas de protección tenían como objeto evitar la pérdida o degradación del yacimiento por causas naturales (acción del oleaje marino en cada pleamar, desecación por luz solar y falta de humedad) y antrópicas (expolio) durante el transcurso de la intervención (fig. 1).

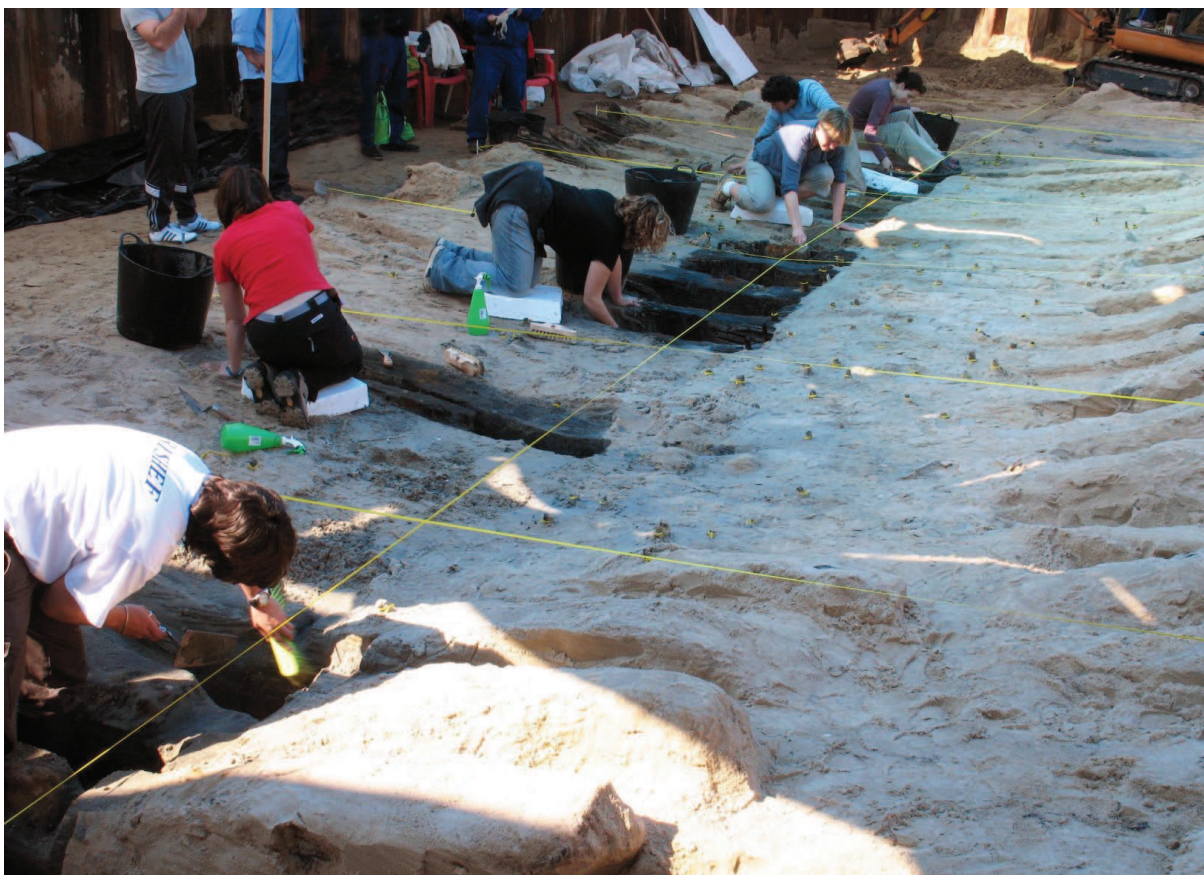
Figura 2. Inicio de la excavación (CAS-IAPH).

Seguidamente se procedió al trazado de un eje central coincidente con la línea de crujía de la embarcación, dividiendo en dos mitades longitudinales el pecio. Se establecieron una serie de cuadrículas de 2 × 3 m a ambos lados del citado eje central. De este modo se crearon espacios de trabajo que permitieron al equipo de arqueólogos actuar independientemente evitando así el tránsito sobre el resto del pecio (fig. 2).

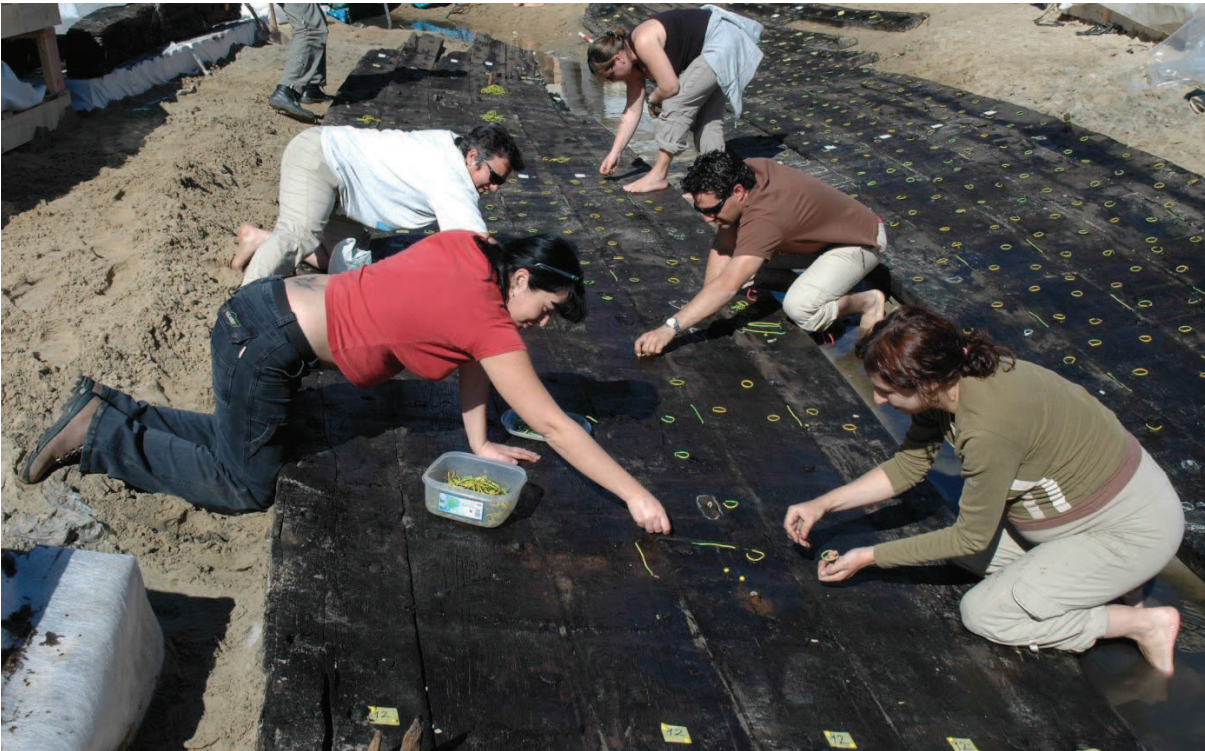
Figura 3. Marcado del interior del casco (CAS-IAPH).

Durante el proceso de excavación, una vez concluida la retirada de áridos, se procedió al meticuloso etiquetado de los distintos elementos estructurales del buque al objeto de facilitar su posterior identificación e interpretación. Tanto el sistema de clavazón como las uniones de los distintos elementos navales fueron señalados con la ayuda de marcadores y trazas de unión (fig. 3).

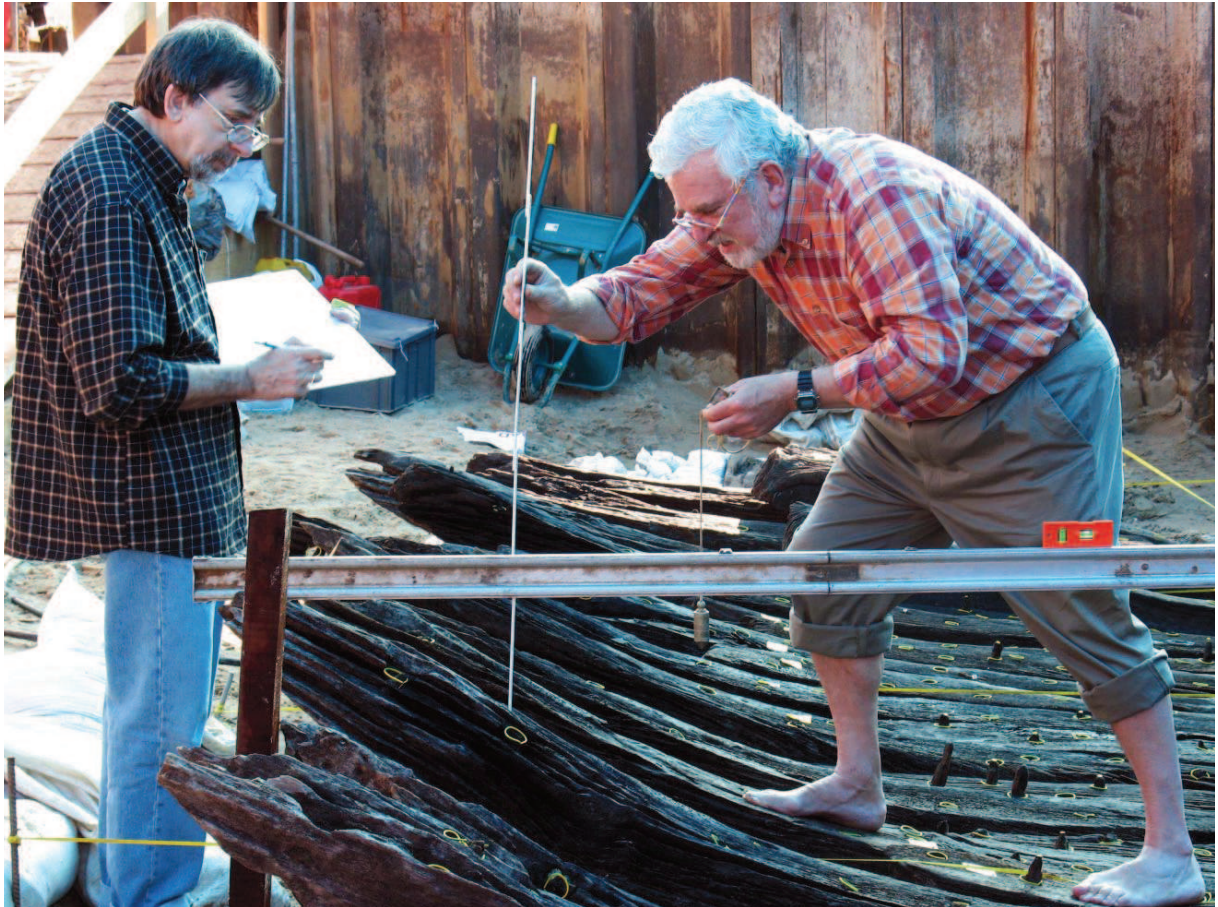
Figura 4. Método 1: dibujo de secciones (CAS-IAPH).

El primer método consistía en la toma de cotas de la cara superior e inferior de los miembros de las cuadernas. Con la ayuda de una regla nivelada, las cotas eran tomadas con una distancia de 20 cm entre ellas. Así, se registraron algunas varengas de interés y genoles⁵ (fig. 4).

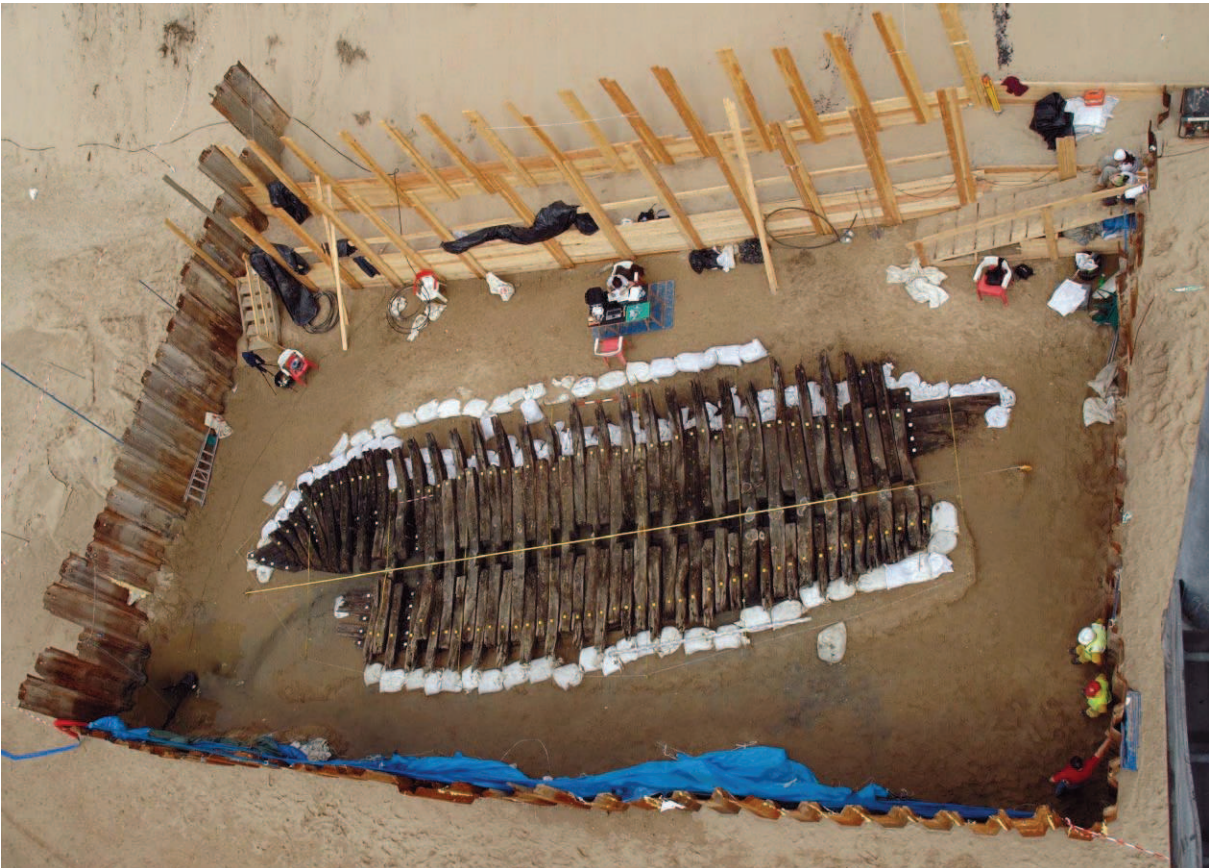
Figura 5. Fotografía aérea del pecio (CAS-IAPH).

Una vez finalizada la excavación del barco, y con la ayuda de una grúa, se tomaron fotografías generales y cenitales del pecio. Estas últimas fueron de gran utilidad, ya que se utilizaron de base para la confección de un fotomosaico y en la corrección de planimetrías generales (fig. 5).
