ARCHIVO HISPALENSE
REVISTA HISTÓRICA, LITERARIA Y ARTÍSTICA

NÚMEROS 291-293 / AÑO 2013 / TOMO XCVI

La historia del patio de San Laureano de Sevilla a través de las excavaciones arqueológicas (2002-2007)

INMACULADA CARRASCO GÓMEZ, ALEJANDRO JIMÉNEZ
HERNÁNDEZ, PILAR LAFUENTE IBÁÑEZ, ANTONIO MARTÍN PRADAS
Y PATRICIA ARENAS RODRÍGUEZ

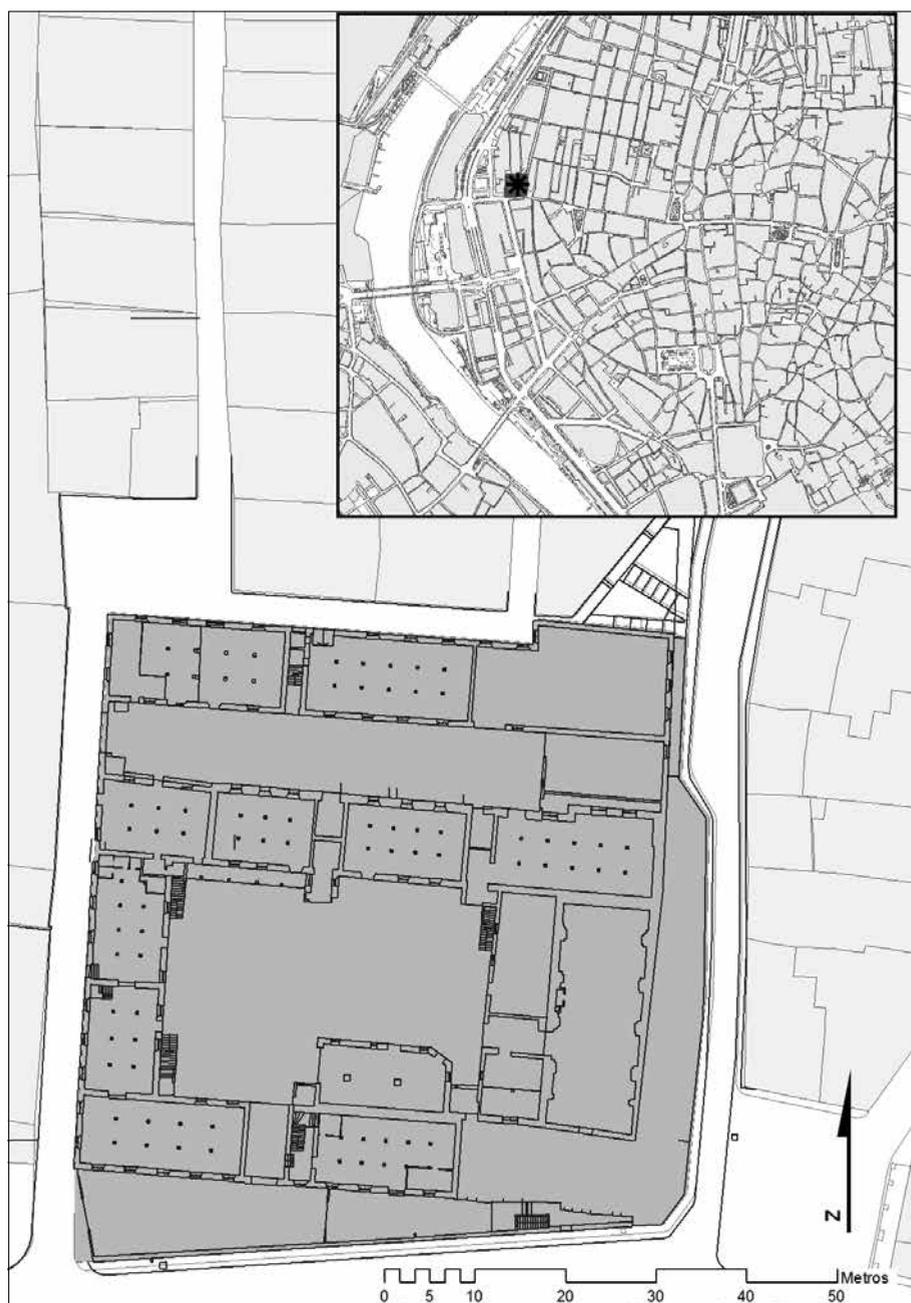
FIG. 1. Localización de la parcela urbana. San Laureano. Planta general del edificio.

la Locomotora, y las calles San Laureano, Liñán, Barca y Goles. La planta del edificio actual se articula en torno a dos patios, siendo el principal una reinterpretación del antiguo claustro del Colegio Mercedario, modificado sustancialmente en 1848, cuando se proyecta la construcción de un Cuartel de Intendencia para el almacenamiento de grano, cerrando la iglesia su lado este; el segundo patio se localiza en la zona norte del inmueble donde se ubica una nave con un eje Este-Oeste (FIG. 1).

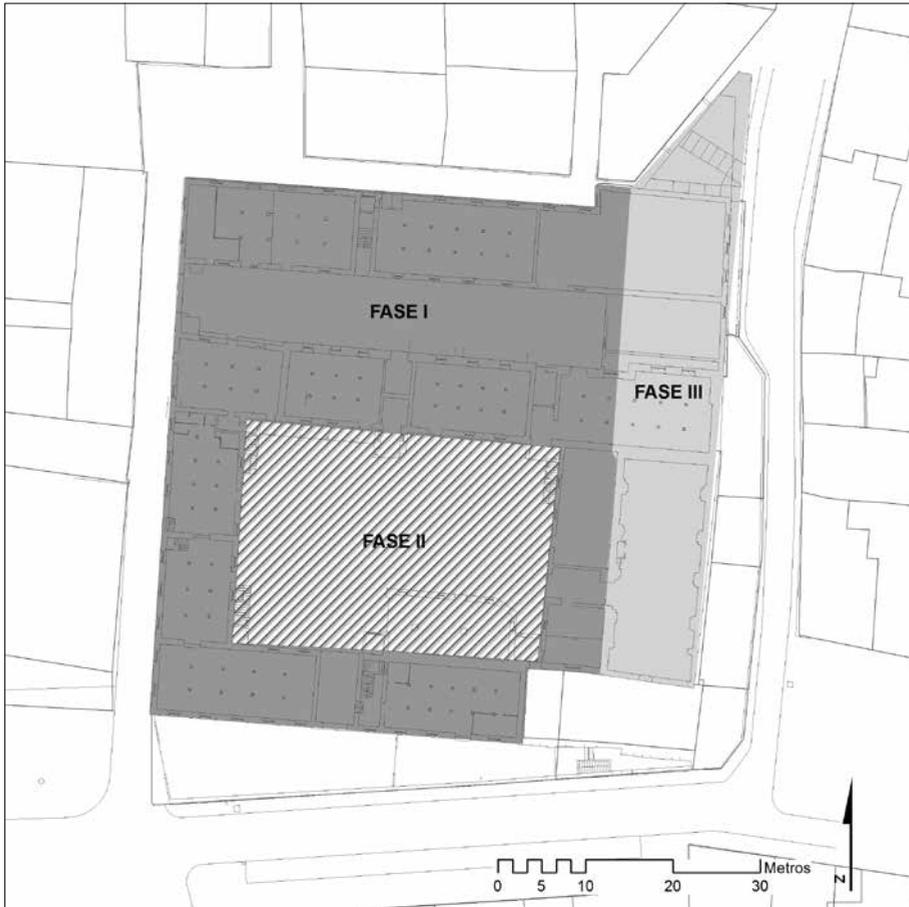
FIG. 2. Plano de la parcela con la distribución de las áreas de intervención. Fases de la ejecución del proyecto.

Dada la envergadura del Proyecto y los tiempos de ejecución previamente acordados, optamos por establecer un único expediente de actuación arqueológica, el *Proyecto Marco de Intervención Arqueológica de Urgencia en el Conjunto de San Laureano*, aunque articulado y desarrollado en varias fases (FIG. 2).

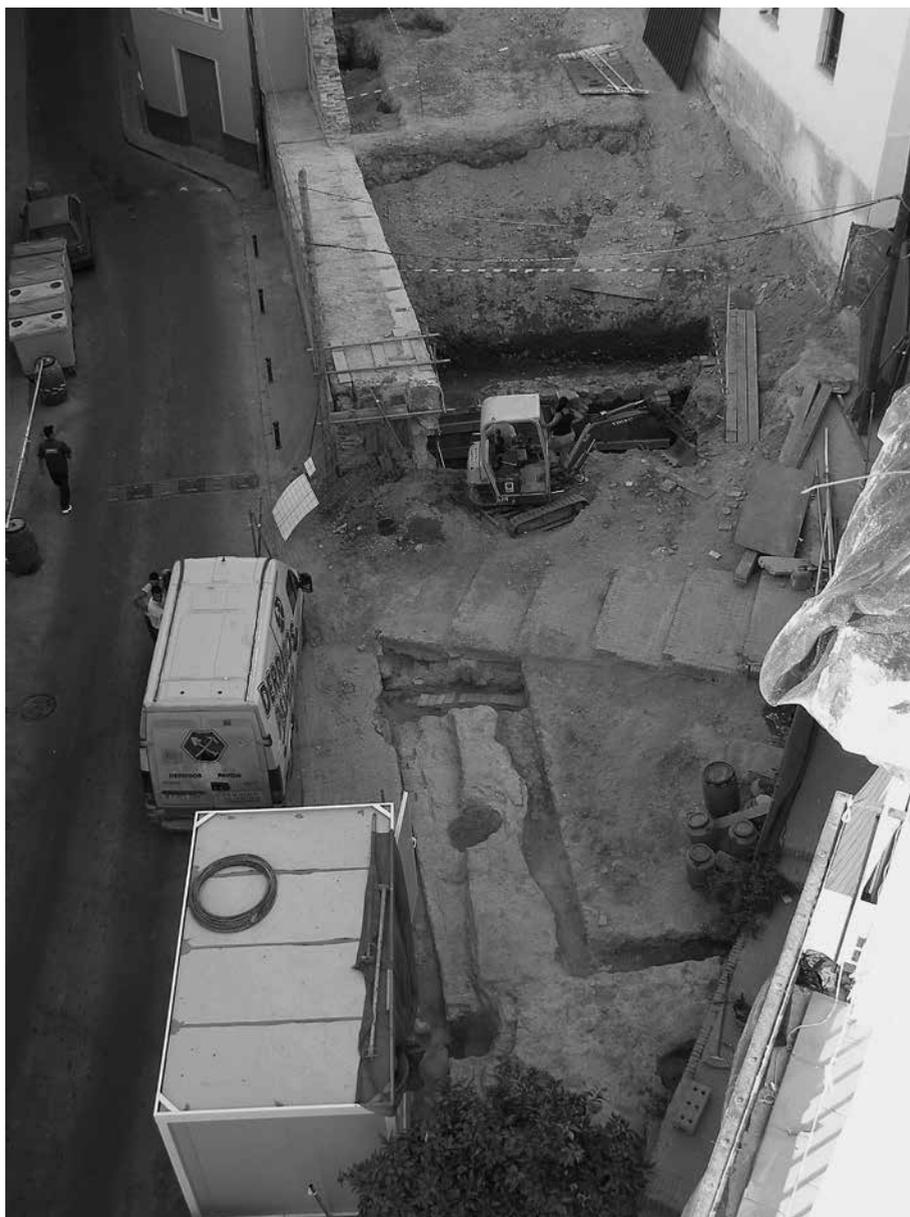
FIG. 3. Tramo de muralla y torre en la línea de fachada a calle Goles.

La torre documentada, de planta aproximadamente cuadrangular, se traba a la cortina, accediéndose a ella a través del paseo de ronda, y se edificó en tapial de mortero compacto, compuesto por una matriz arcillosa de color marrón claro con escasa cal y en mayor proporción gravilla y material de machaqueo, encofrando tres de sus lados con cajones y rellenando el espacio interior con un mortero rico en cal y áridos. Cuenta con unas dimensiones máximas documentadas de 2,13 m de largo por 2,90 m de ancho, continuando bajo el acerado y el edificio de viviendas contiguo. El paramento de la muralla ha perdido el cuerpo superior, parapeto y almenado y aun así su altura máxima documentada alcanza 6'58 m desde el asiento del parapeto hasta la primera escarpa que conforma ya la base de la cortina, contando con una anchura de 1,82/1,90 m. Analizando las técnicas y el material constructivo utilizados, se observan una serie de diferencias que deben corresponder a fases constructivas sucesivas, a saber: desde la escarpa de la base hasta el cuarto cajón (aproximadamente una altura de 4 m) la técnica utilizada es el encofrado de mortero muy compacto con abundante cal y árido de grano medio; los dos cajones siguientes –trabados con la torre documentada–, presentan una técnica constructiva de tapial propiamente dicho, constituyendo también un mortero compacto, de matriz arcillosa de color marrón claro con escasa cal y en mayor proporción gravilla y material de machaqueo; por último, la base del parapeto muestra también diferencias con el resto, al presentar un horizonte de construcción sistematizado a través de unas hiladas de ladrillos dispuestos a tizón, que acogen el último cajón, cuya técnica es de nuevo el encofrado de mortero muy compacto con abundante cal y árido de grano fino (FIG. 3).

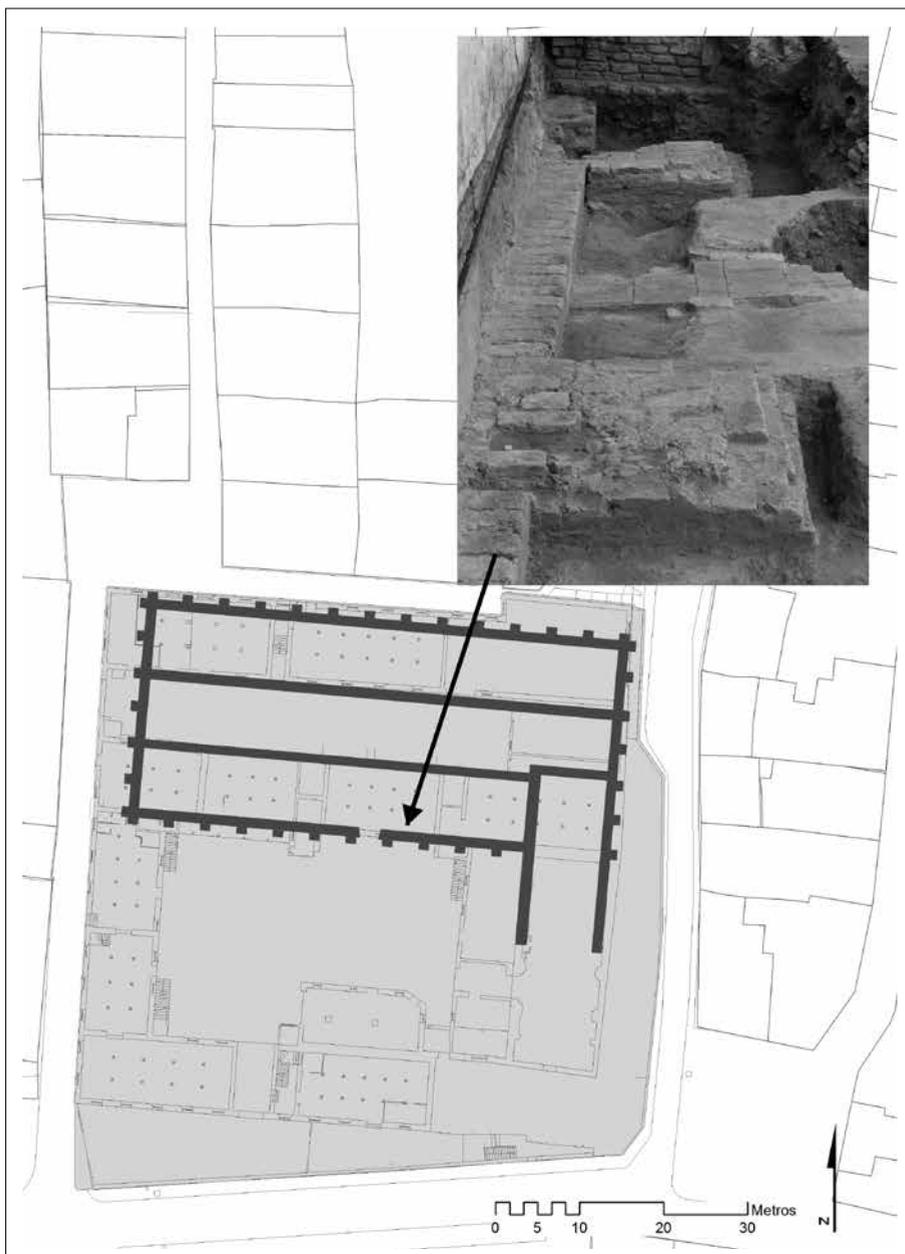
FIG. 16. Planta del Palacio de Hernando Colón.

La concordancia de los datos del *Informe* con la restitución de planta realizada a partir de los datos arqueológicos, certifica la veracidad de la hipótesis propuesta; abunda en esta idea, que la estructura de la planta del actual Patio de San Laureano ha fosilizado las trazas originales de la casa de Hernando Colón, con ligeras modificaciones en las alineaciones, a pesar de que en la excavación del patio trasero del Conjunto como en la crujía que linda con la calle Barca, no se han documentado los muros de las crujías propuestas por nosotros pero sí las modificaciones que, siguiendo las trazas

originales y por tanto manteniendo las lindes actuales, restituyó ya en momentos muy tempranos estas crujías (FIG. 16).

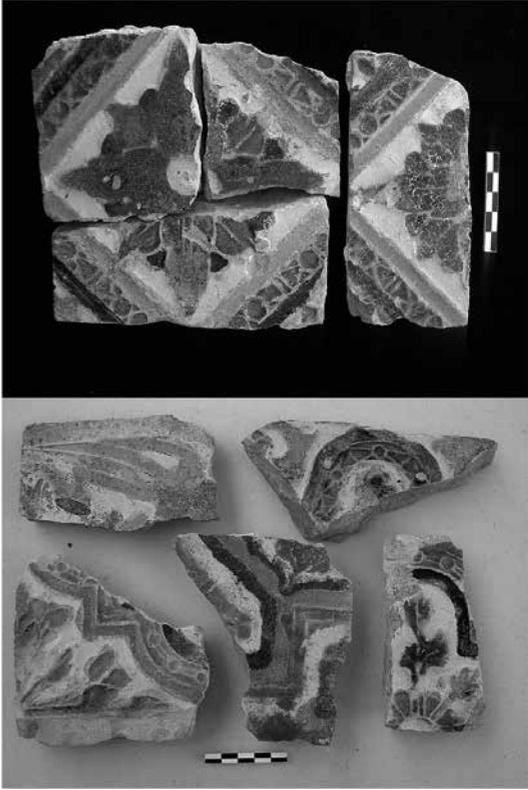
Fig. 17. Azulejos de arista para paño y para techo procedentes del Palacio de Hernando Colón.

Por último, excepción hecha de la única crujía documentada y del cuerpo edificado que se adelanta a la fachada principal, no hemos encontrado ni las estructuras de compartimentación interior, ni restos de pavimentos originales ni infraestructuras a excepción de lo ya citado aunque, gracias al Informe del Veinticuatro Maldonado, sabemos que contaba con *salas bajas y altas cuadradas y recámaras*, con los aposentos en planta alta y la zona de servicio en la baja, junto a la biblioteca, cuyas ventanas estaban fronteras a la Cartuja de Santa María de las Cuevas, donde estaba enterrado el Almirante. En contextos arqueológicos posteriores a la destrucción de la casa de Hernando Colón hemos hallado algunos fragmentos de azulejos de arista por tabla, que bien pudieron formar parte de la decoración del forjado de entreplanta al que Maldonado hace referencia en su Informe como «muy buenos edificios de paredes y maderamientos» (FIG. 17).

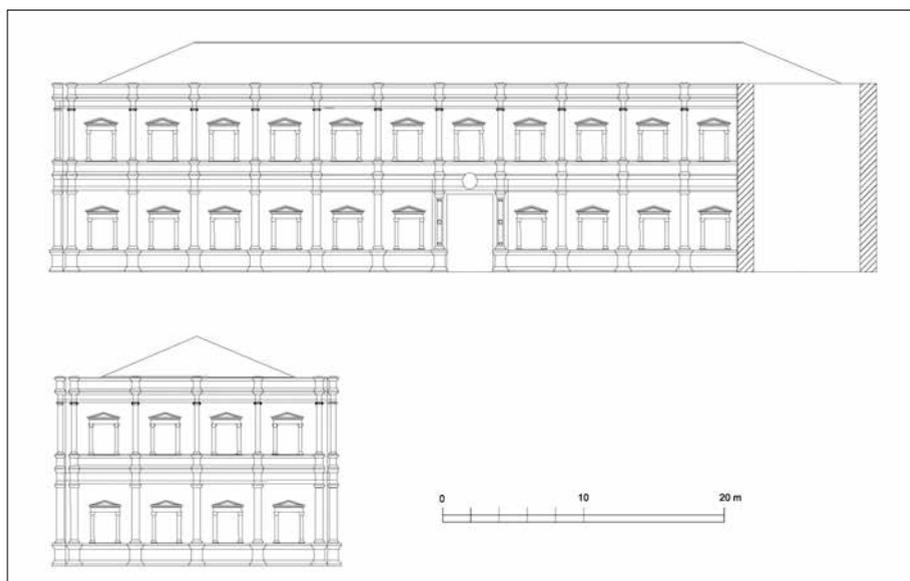
FIG. 18. Propuesta de alzados del Palacio de Hernando Colón.

También podemos aventurar la altura y aspecto de la fachada principal a partir de las dimensiones de los dados de cimentación y de los restos de cornisas recuperados: podemos establecer que la pilastra dórica estaría adosada a la línea de fachada y tendría 0,47 m de lado, lo que nos permite calcular una altura total hasta la cornisa superior en torno a los 10 m. La obra de fachada estaría compuesta de dos materiales: el ladrillo estucado en rojo y avitolado, a la manera de las fachadas de la época, como la Casa Palacio de Miguel de Mañara, edificada hacia 1532 (Oliva 1993: 234), o el diseño de la Cárcel Pública de Sevilla, proyectada por Juan Navarro en 1569 (Collantes (Dir.) 1988-1993: 81), que ocuparía la práctica totalidad del lienzo y seguramente las pilastras y columnas (entre el escombro han aparecido algunos ladrillos semicirculares de 0,28 m de diámetro), y la piedra, una caliza blanca con la que se labrarían los entablamentos, frisos y cornisas a la manera en que Hernán Ruiz II trabajaría algo más tarde el cuerpo superior de la Giralda. En la fachada se produciría así una bicromía rojo/blanco que serán los colores de la Sevilla moderna, con ejemplos como el propio cuerpo superior de la Giralda, el Archivo de Indias o la Casa Palacio de Miguel de Mañara, por citar ejemplos conocidos (FIG. 18).

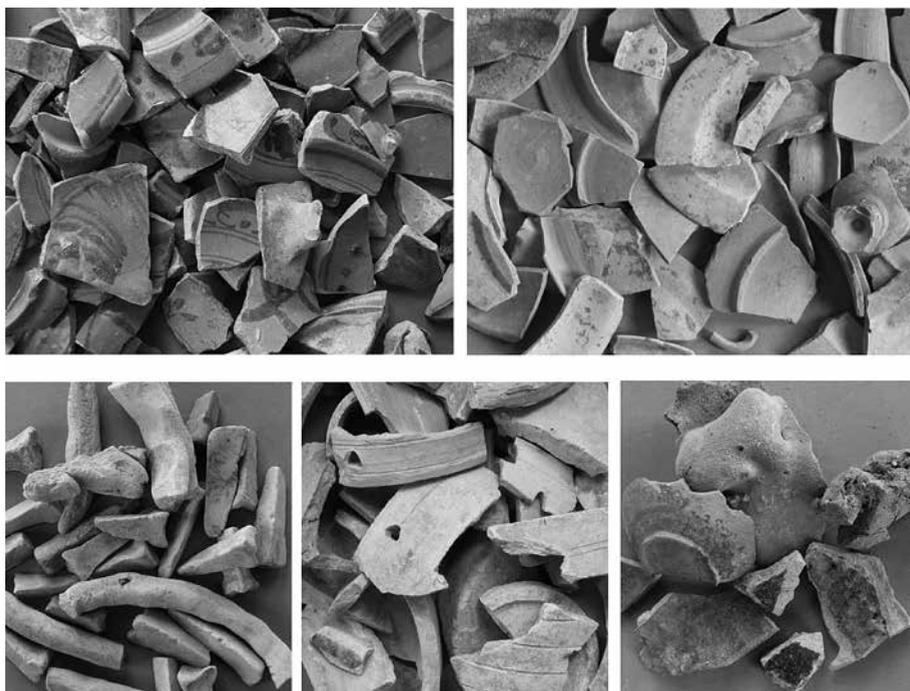
FIG. 19. Desechos cerámicos procedentes del testar de la ollería de Pezaro. 1 Piezas fallidas esmaltadas con decoración en azul sobre azul. 2 Piezas fallidas en bizcocho. 3 Restos de clavos y de soportes. 4 Fragmentos de cobijas. 5 Cerámicas sobreexpuestas.

proceso de excavación se halló un relleno con desechos procedentes de esta ollería que contenía piezas fallidas, labores en bizcocho, restos de fritas, así como fragmentos de cobijas y clavos, que nos han permitido identificar las formas y tipos cerámicos –platos y cuencos con los perfiles característicos de las lozas finas italianas, fuentes, o jarros con aplicaciones a molde– (FIG. 19), y comprobar que las piezas se cocían introducidas en cobijas según el modo italiano¹³.

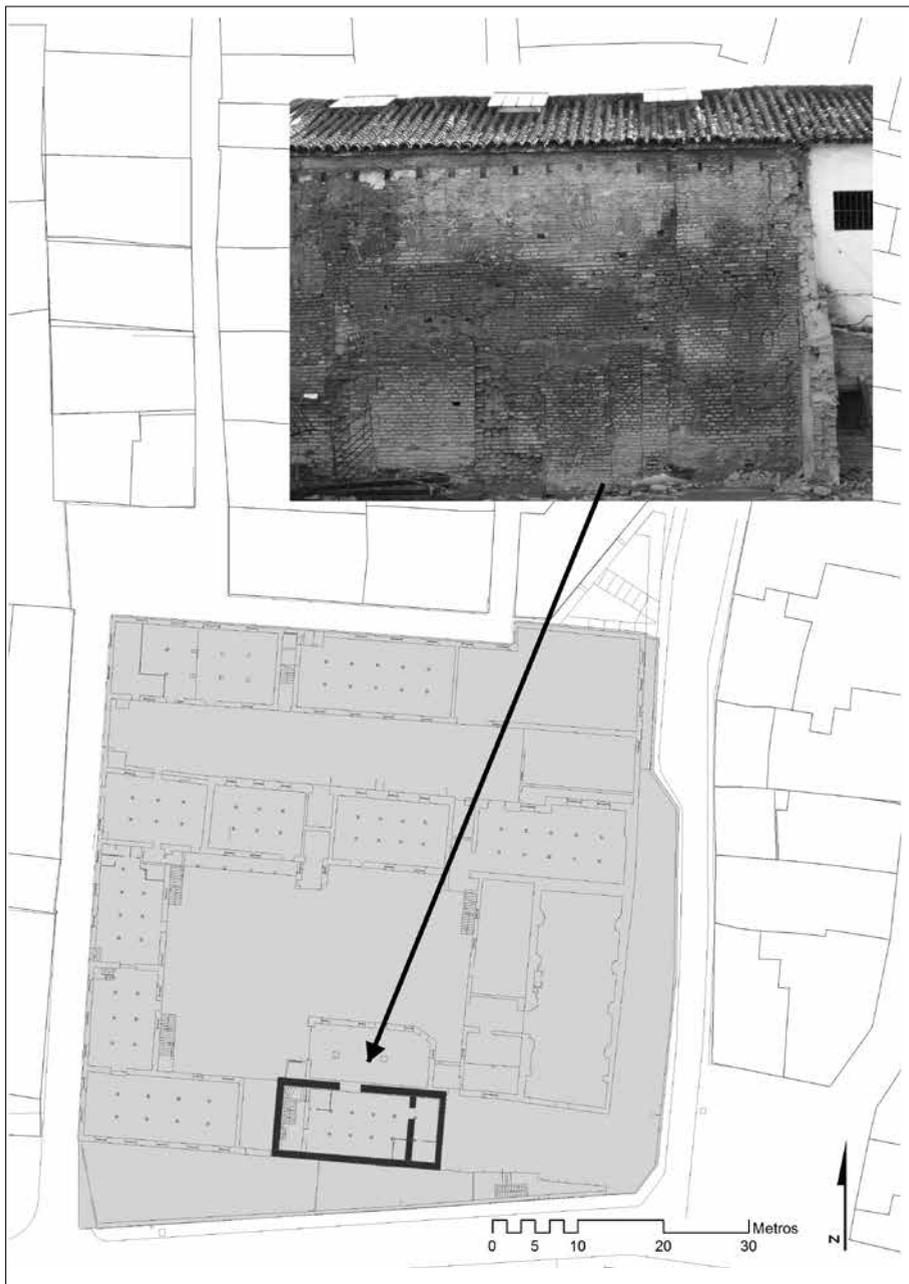
FIG. 20. Planta de la capilla de la Hermandad del Santo Entierro.

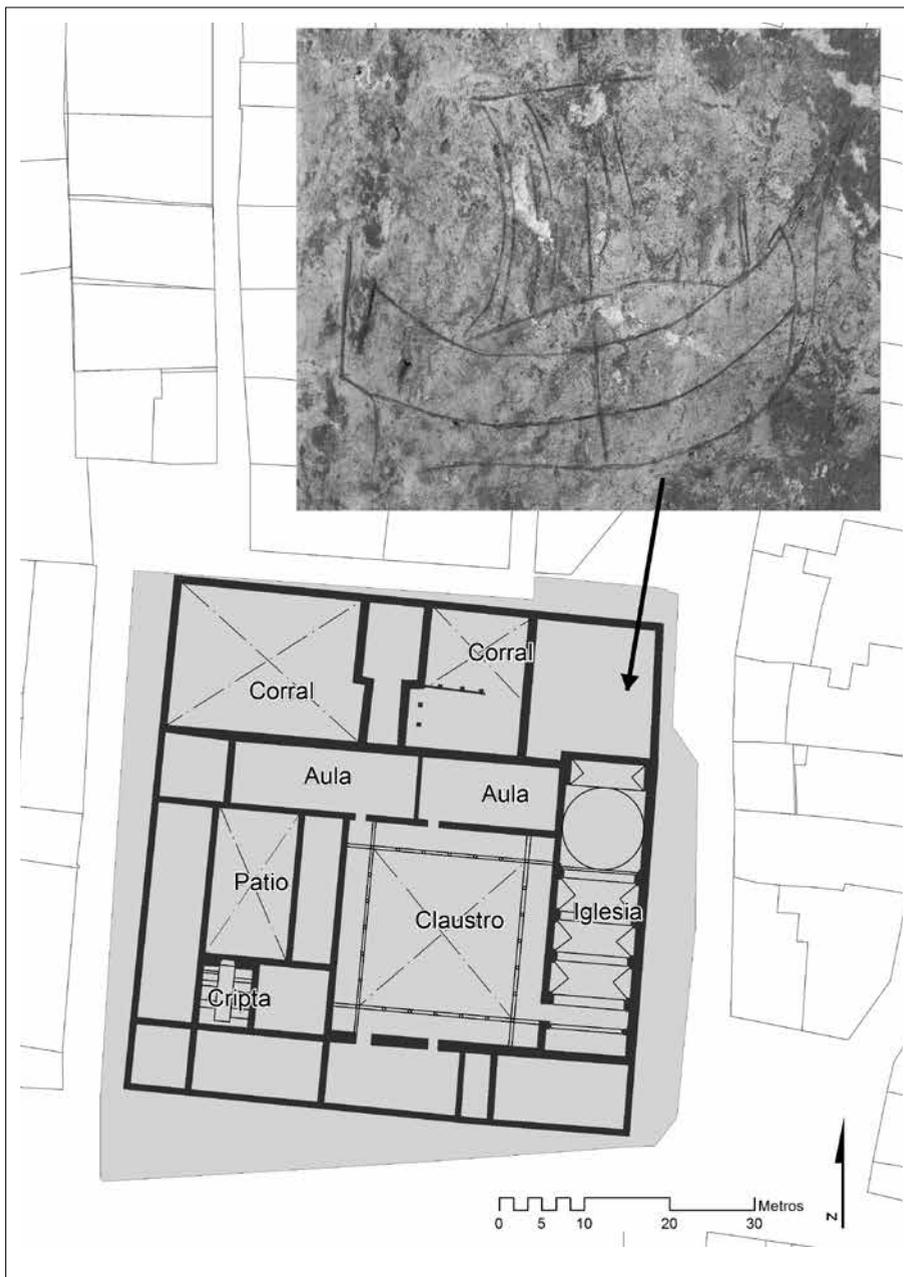
FIG. 21. Planta del Colegio Mercedario de San Laureano.
