La evolución de la Teoría de la Conservación y la Restauración como instrumento para la *restauración contemporánea* en San Miguel de Jerez de la Frontera. La dificultad en la definición del ámbito de actuación

Beatriz Castellano Bravo, Marta García de Casasola Gómez, José Luis Gómez Villa. Centro de Intervención del Instituto Andaluz del Patrimonio Histórico

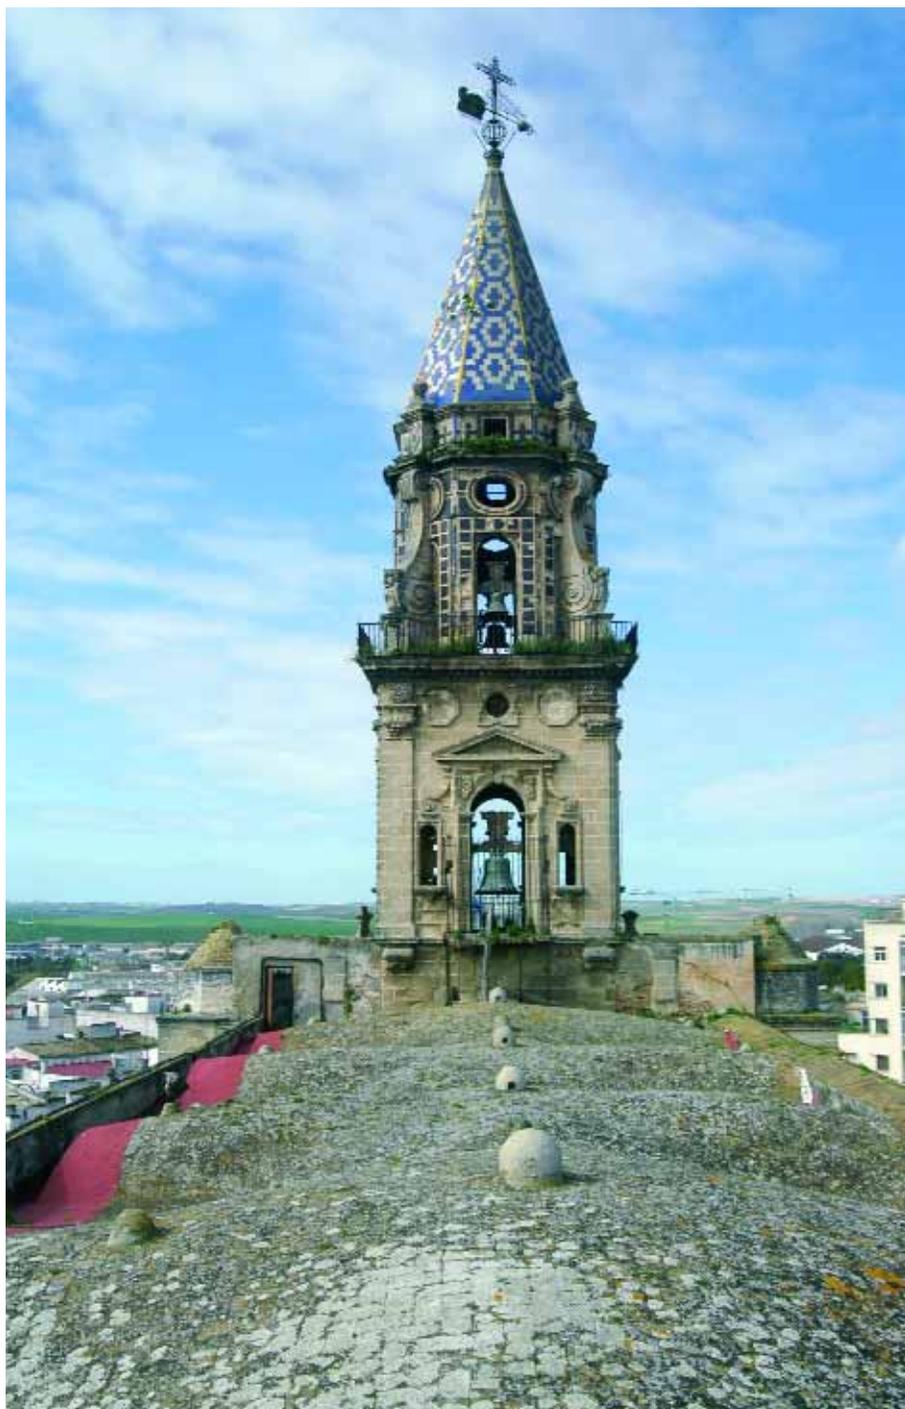
Cubiertas y torre de la Iglesia de San Miguel. Foto: Eugenio Fernández Ruiz

El resto de las actuaciones buscan garantizar un mejor comportamiento del bien partiendo de la eliminación de elementos de hierro forjado, o respiraderos (de mortero de cemento) y a través de la propuesta de un nuevo sistema de evacuación de aguas recuperando las líneas de los arbotantes y ejecutando nuevos bajantes. La ejecución de nuevos respiraderos en cobre y la protección de las vidrieras en acero inoxidable completaron la propuesta.

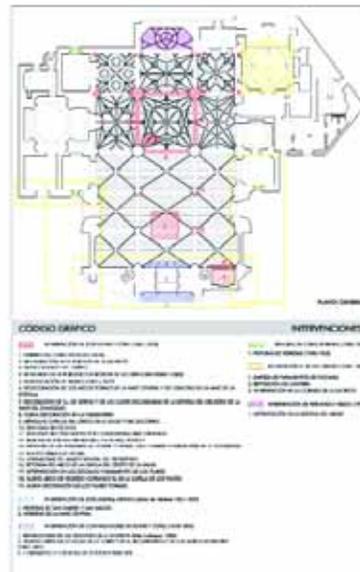
Planta de la evolución constructiva del edificio y planta de las intervenciones del edificio. Plano: Taller de Inmuebles, Centro de Intervención del IAPH
