## De *Porta Urbica* a Puerta Neoclásica de la Ciudad: Estudio y valoración arqueológicos de la Puerta de Córdoba de Carmona

Reyes Ojeda Calvo

*Departamento de  
Investigación del IAPH*

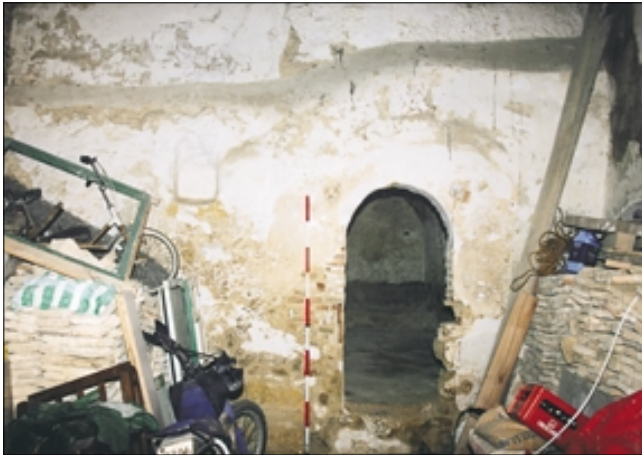
Estado en que se encontraba en 1995 la portada interior y el pasaje septentrional de la Puerta romana (casa nº 47 en calle D. Quintanilla).

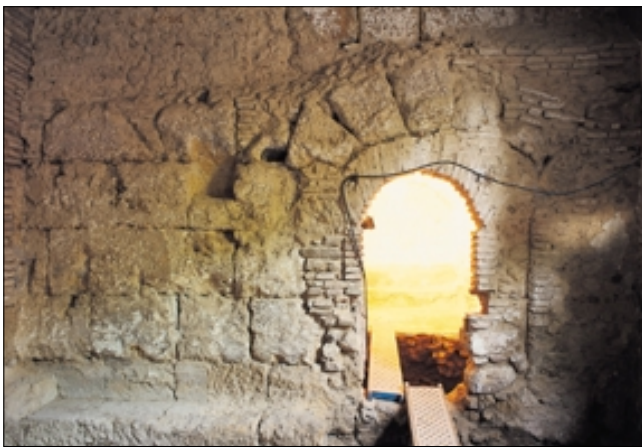
Aspecto del paramento de la portada interior y del pasaje peatonal de la Puerta romana en 1999, tras la intervención arqueológica en subsuelo y paramentos.

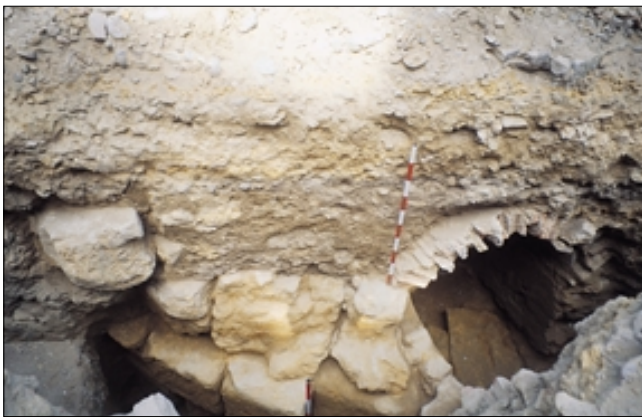
Seguimiento arqueológico en relación a la apertura de zanjas para el drenaje, algunas de más de 5 metros de profundidad.

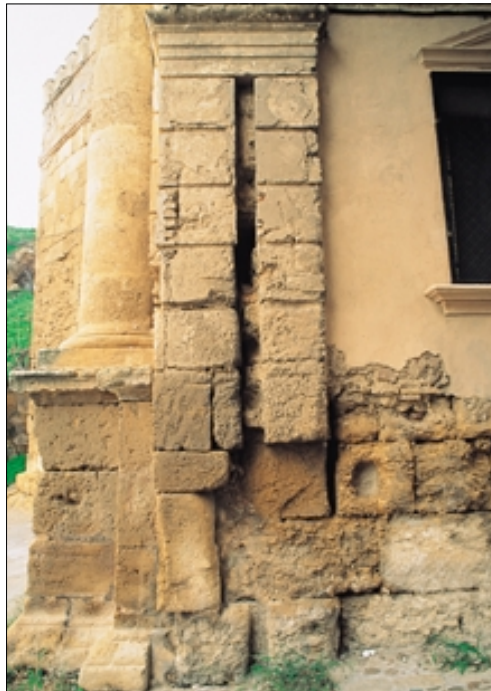
La ranura para el rastrillo de la puerta romana, conservada en la primera hilada, fue reproducida en la Puerta neoclásica.

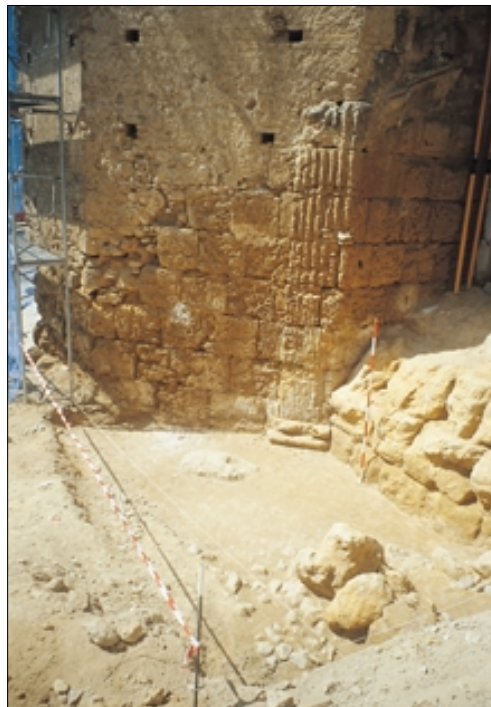
Torre y Lienzo Norte durante la intervención de 1999.

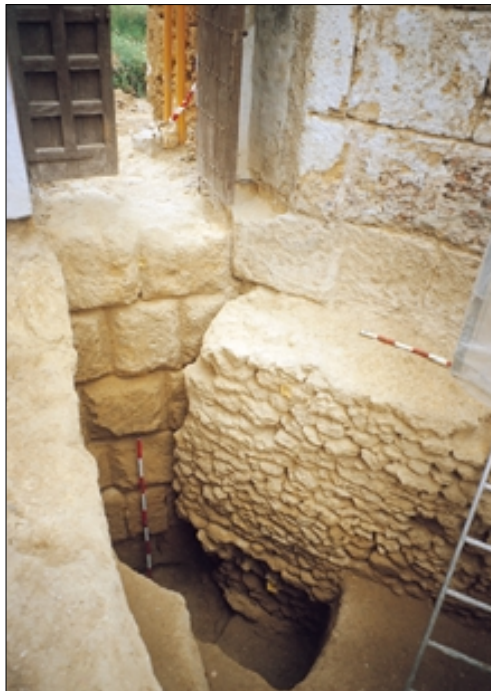
Detalle del sistema de enteste entre Torre y Lienzo Norte, a intramuros. La torre presenta una estructura de refuerzo en fábrica de mampostería y restos de la basa de una pilastra.

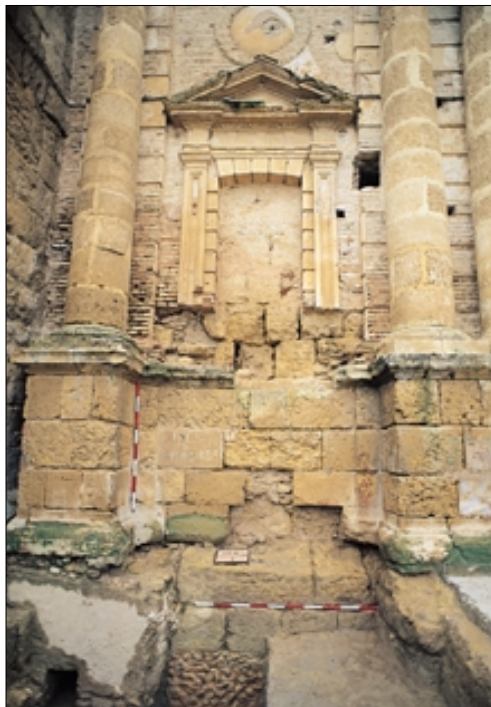
La portada neoclásica forra la estructura romana. Obsérvese cómo la salida de la conducción de drenaje romana es respetada por las cimentaciones modernas.

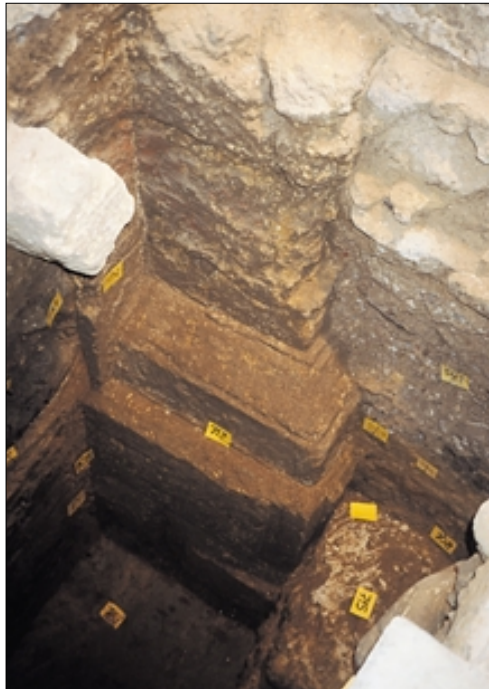
Pedestal del podio romano flanqueando el pasaje Norte y conducción de drenaje delante del mismo.

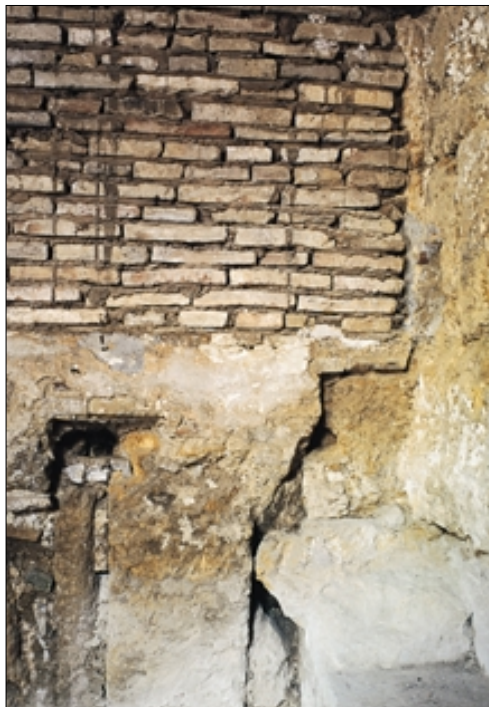
Portada interior: la cornisa del podio, el estilobato y basa de una pilastra se han conservado en parte al quedar embutidos en un muro de época moderna, mientras que el resto del paramento ha perdido la cara exterior.

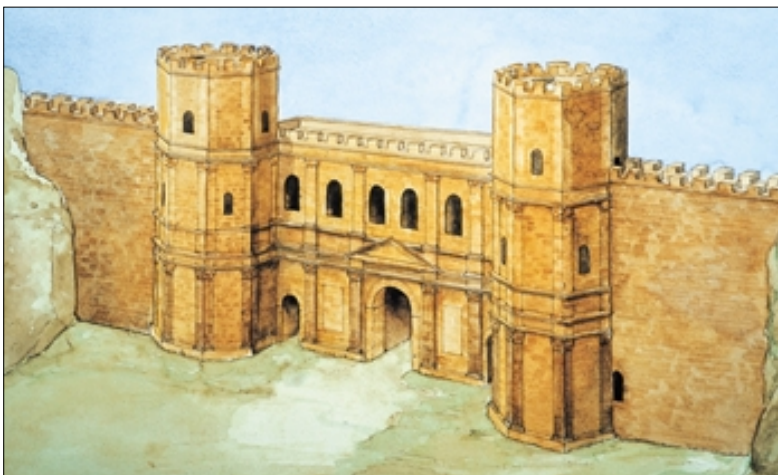
Dibujo con la restitución de la fachada exterior (primeros decenios del S. I d. C.).

### Fachada exterior

Si bien la anchura de la portada interior superaba en unos 5 m la de esta portada, en el análisis de la fachada externa se ha de tener en cuenta que las torres de flanqueo fueron concebidas para formar parte de su composición escenográfica, como lo prueba, no sólo su decoración con la misma superposición de órdenes arquitectónicos, que amplifica la visión frontal de la misma, sino también la exacta modulación de todo el frente (mide 1 *actus* de torre a torre).

Antes de conocer el programa decorativo de la fachada interior, ya el apilastrado del cuerpo inferior de las torres hacía presuponer una superposición de órdenes en todo su frente de fachada, pero en la excavación constatamos que en ésta no existía un podio articulado que invitase a pensar en una composición igual a la de la portada intramuros, de lo que deducimos que sólo habría un estilobato en bajorrelieve donde apoyarían pilastras, como en el caso de las torres. Ante la duda de qué separación darles, en el ensayo de restitución trasladamos el esquema compositivo de la portada interior a la exterior, reproduciendo el espacio existente en sus intercolumnios, de lo que resulta una pareja de pilastras en cada flanco del arco central. Se trataría, por tanto, de una composición contenida, toda en bajorrelieve, y cercana (en lo que respecta al primer cuerpo) a las del *Arco de Bará* o de la *Puerta de Langres*.

Respecto a la decoración de los torreones de flanqueo con las pilastras labradas en el cuerpo inferior, esto es poco usual, a juzgar por los ejemplares conservados, ya que las torres no solían recibir el mismo tratamiento decorativo que las fachadas propiamente dichas. A excepciones como la *Porta Nigra* de Tréveris o la *Puerta Pafia* de Colonia (ambas localizadas en Alemania) se suma la *Puerta de Córdoba*.

En la restitución de volúmenes propuesta hemos tenido en cuenta la mayor altura que originariamente

tuvo la Puerta, con una segunda planta en el cuerpo central <sup>19</sup> y un mínimo de tres plantas en los dos torreones <sup>20</sup>. Por último, la altura conservada de los lienzos de muralla no permite asegurar que estos sobrepasaran el primer cuerpo, aunque es lógico suponer que llegarán hasta la altura más elevada del alcor para enlazar con los paseos de ronda del resto de la cerca murada.

En lo referente al número de vanos con que contaron ambas portadas en su cuerpo superior y las torres, inexistentes hoy día, la reconstrucción se dificulta por falta de datos, pero es de suponer que las cámaras del cuerpo superior central y de las torres tendrían una serie de puntos de iluminación (que, a juzgar por los paralelos conocidos, llegan a configurar auténticas galerías porticadas). Por último, hemos de advertir que en esta composición hipotética hemos esbozado algunos elementos ornamentales, con la única idea de “sugerir” que el programa decorativo pudo ser más elaborado de lo que se ha documentado <sup>21</sup>:

- hemos acentuado la articulación de la portada, reproduciendo la del podio en el entablamento, de modo que el sector central del mismo avance respecto al plano de fachada, tal como sucede en el veronés *Arco de los Gavi*.

- el frontón sobre el arco central lo hemos insinuado porque se trata de un elemento a menudo frecuente en las puertas y arcos de los primeros tiempos del Imperio, reflejo de la antigua sacralidad de la puerta <sup>22</sup>.

- a tenor de lo conocido en otras puertas urbanas y en algunos arcos honoríficos –y por la amplitud de los pilonos, muy superior a lo normal en estos casos–, a buen seguro que el espacio existente en estos entrepaños ciegos se compondría con algún nicho o clípeo labrado en bajorrelieve (en el boceto que realizamos hemos añadido dos hornacinas, ya que composiciones similares se conocen en otras Puertas urbanas y arcos de la primera etapa imperial <sup>23</sup>).

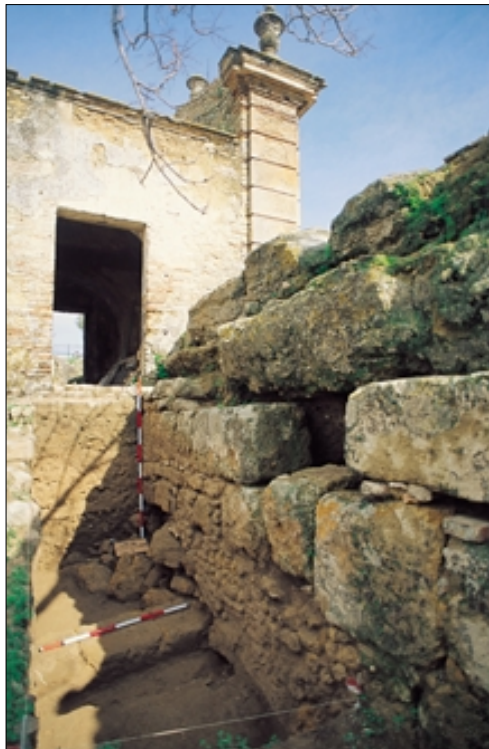
Adarve meridional con restos del recrecido en tapial.

Respecto al recrecimiento de los muros realizados en tapial, la reciente investigación nos lleva a adscribirlo a época almoravid/almohade<sup>33</sup>. Se trata del lienzo meridional de la muralla y su prolongación sobre el muro de fachada del cuerpo central (en el actual adarve Sur y bajo el subsuelo del ático neoclási-

co). Este muro de tapias proseguiría por el adarve y lienzo Norte, aunque el tramo meridional, por sus características, actualmente es obra más tardía, bajomedieval. Lo que es evidente es que la Puerta superaba la altura actual, producto de un posterior desmoche de los tapias que bien pudiera relacionarse con el proyecto de obra del arquitecto Ignacio Moreno aprobado en 1775, donde se plantea derribar tres varas de altura sobre el arco y la muralla<sup>34</sup>.
