INFORME TÉCNICO

**"ARCHIVO ASTILLEROS"
PUERTO DE SEVILLA.
SEVILLA.**

octubre, 2013

Instituto Andaluz del Patrimonio Histórico
CONSEJERÍA DE EDUCACIÓN, CULTURA Y DEPORTE

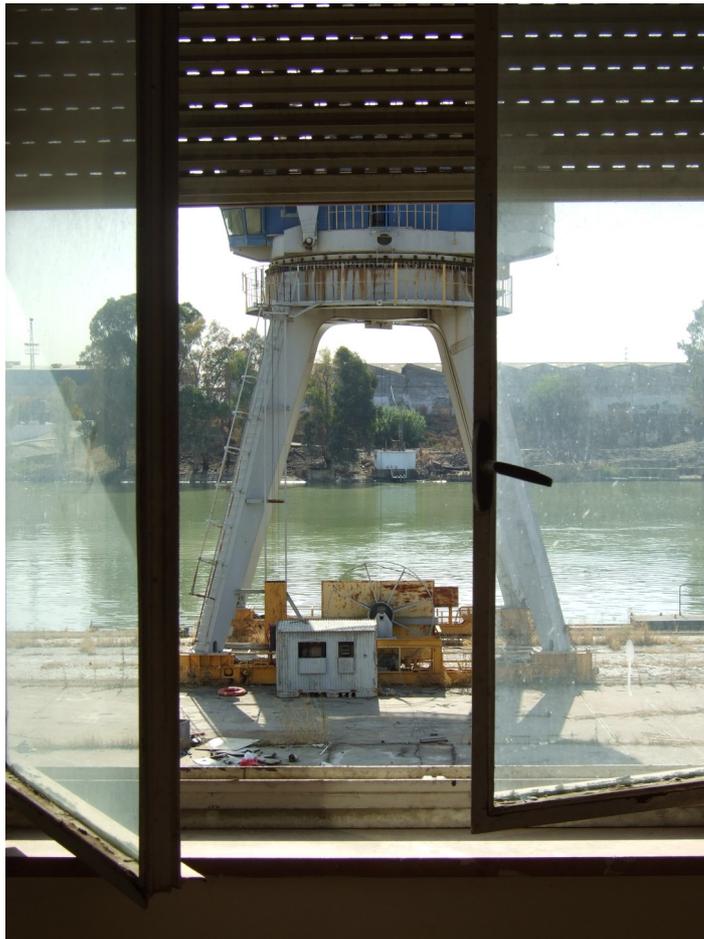
El edificio, situado a orillas del río Guadalquivir se encuentra actualmente desalojado de personal y por consiguiente en unas condiciones prácticamente de abandono.

Los fondos se encuentran dispuestos en una primera planta de oficinas y despachos, donde el mobiliario se encuentra totalmente desordenado, con gran cantidad de suciedad acumulada por todos los lados, partes del techo caídas, mobiliario, aparatos como ordenadores o sistemas de climatización rotos y arrumbados, persianas estropeadas, cableados sueltos y cristales también rotos.

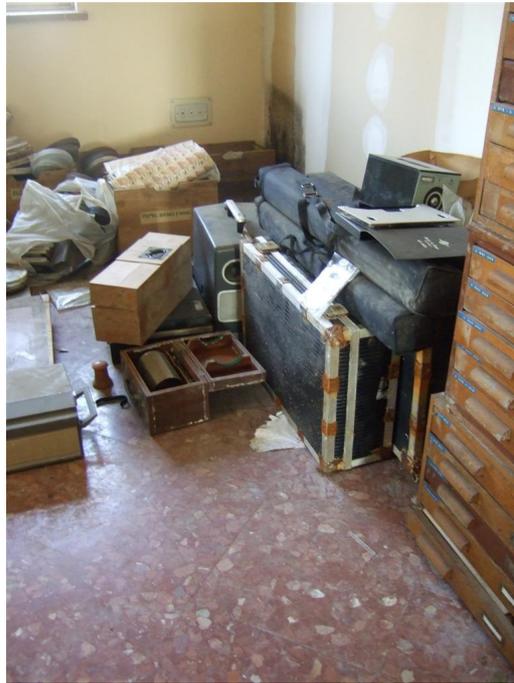
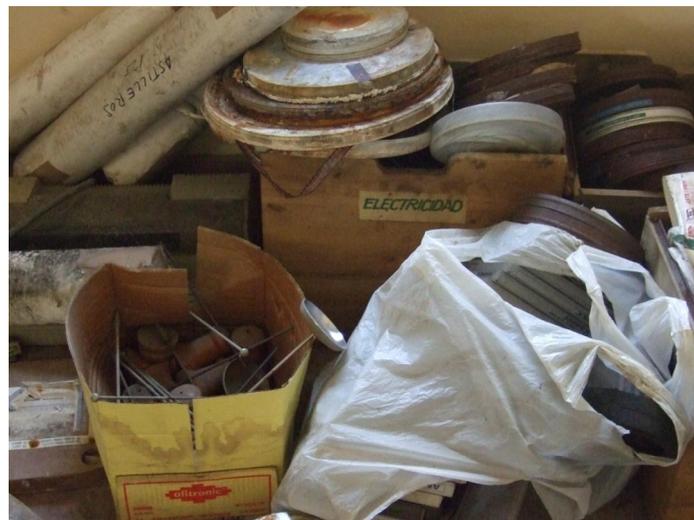
Hay también otro tipo de material como cámaras fotográficas, rollos de películas, etc., que también se encuentran en pésimas condiciones de conservación.

MATERIAL FOTOGRÁFICO Y MAQUINARIA

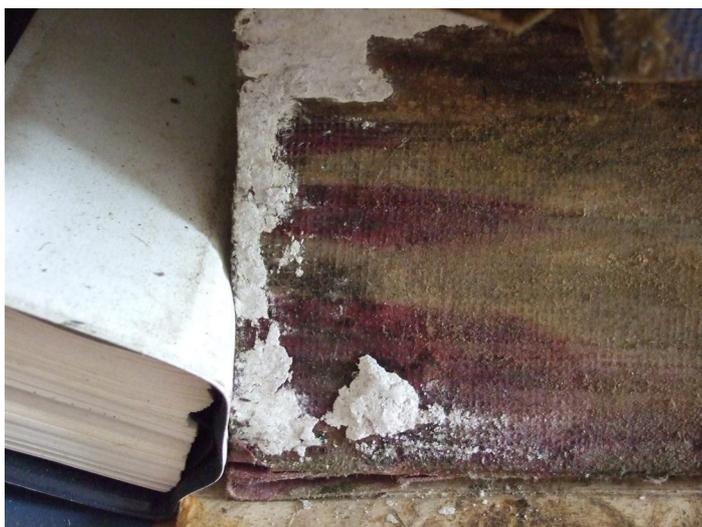
Existe un grupo de documentos que visiblemente está gravemente afectado por las alteraciones producidas por la inundación de la sala donde se hallaban, estas alteraciones pueden contagiar el resto de documentación (contaminación del aire por esporas).

La mayor y más grave alteración es la proliferación de bacterias y microorganismos derivados del fuerte ataque de humedad combinado con las altas temperaturas. Esta alteración se traduce en manchas o pigmentaciones rosáceas, blancas y negras y en la descomposición del papel por hidrólisis.

MANCHAS Y ACUMULACIONES PRODUCIDAS POR MICROORGANISMOS

Ya durante la visita se recomendó a la encargada del archivo la necesidad de realizar una desinsectación y desinfección de los fondos y el edificio debido a la proliferación de hongos y bacterias que se había producido por la subida de las altas temperaturas y la humedad.

En el estado actual del archivo se recomienda reducir los niveles de humedad y temperatura para evitar que sigan proliferando los microorganismos. Se pueden colocar deshumidificadores en habitaciones cerradas.

El secado de los documentos mojados debe hacerse de manera rápida mediante la colocación de ventiladores, secadores manuales y el interfoliado con papeles secantes que absorban la humedad entre los folios.

Debido al estado de conservación de algunos documentos es inevitable su pérdida, se aconseja realizar un expurgo y eliminar aquel material contaminado que no sea susceptible de alguna intervención (ya sea mínima) para evitar cuanto antes el contagio con el resto. Además de aquellos documentos que no sean de interés y no sean objeto de conservación.

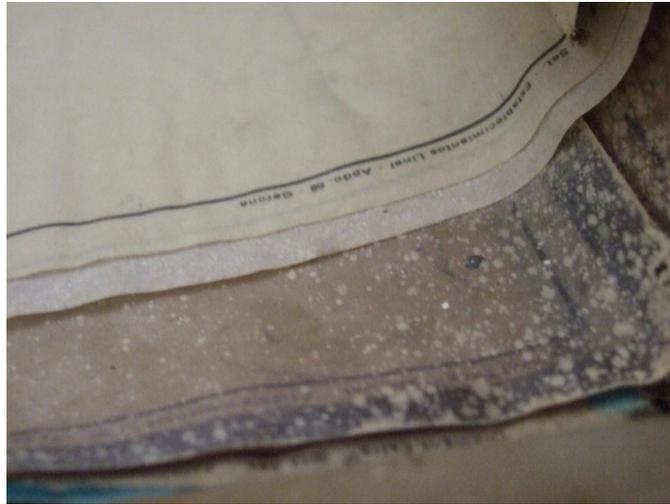
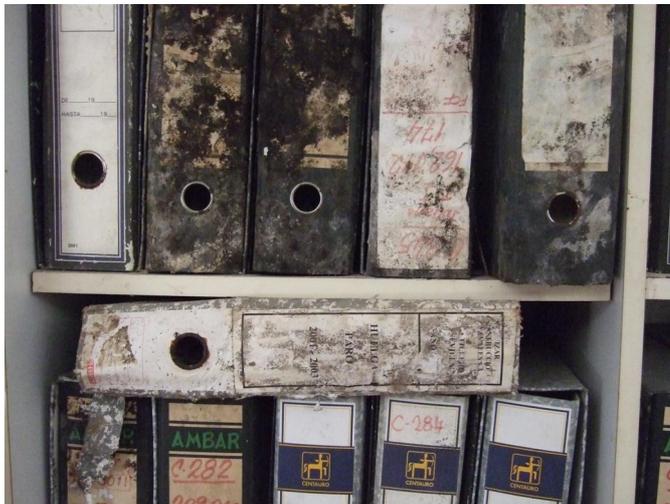
MANCHAS Y ACUMULACIONES PRODUCIDAS POR MICROORGANISMOS

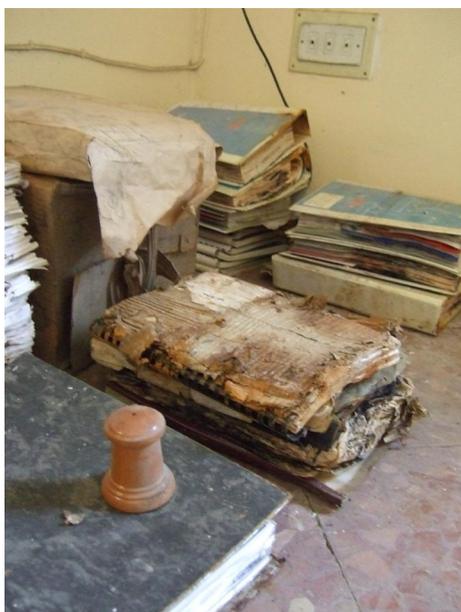
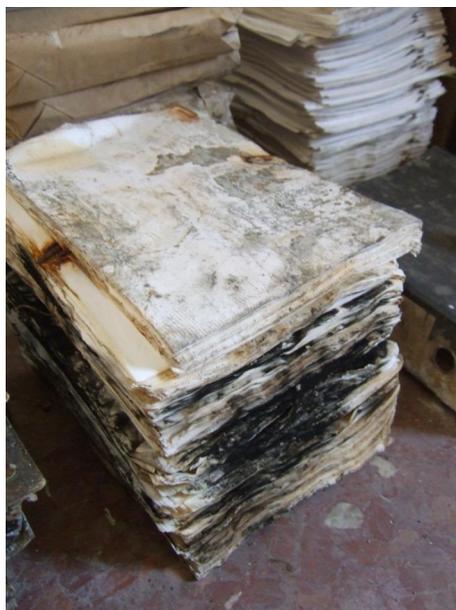
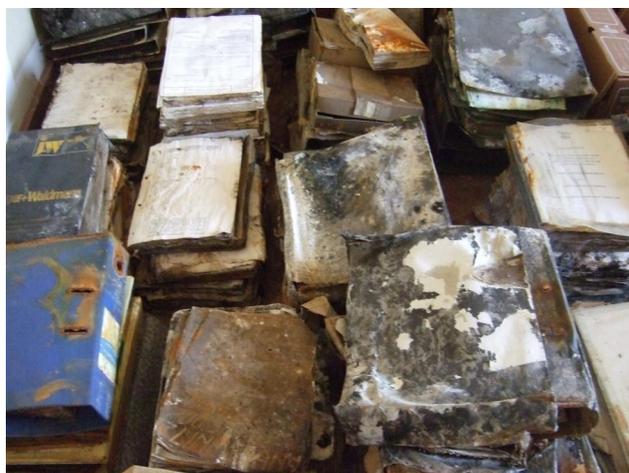
MANCHAS Y ACUMULACIONES PRODUCIDAS POR MICROORGANISMOS

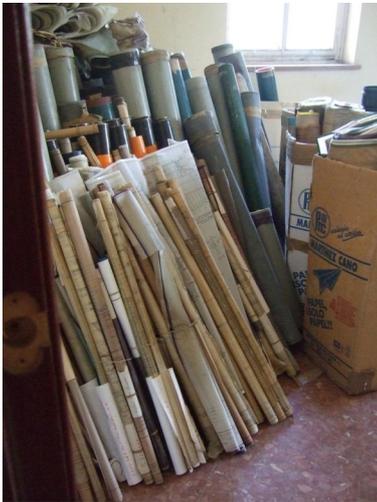
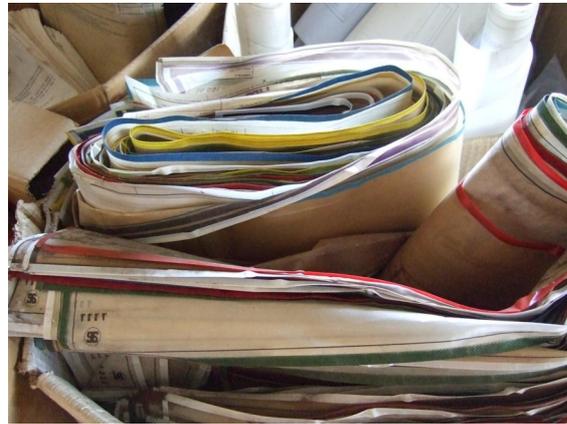
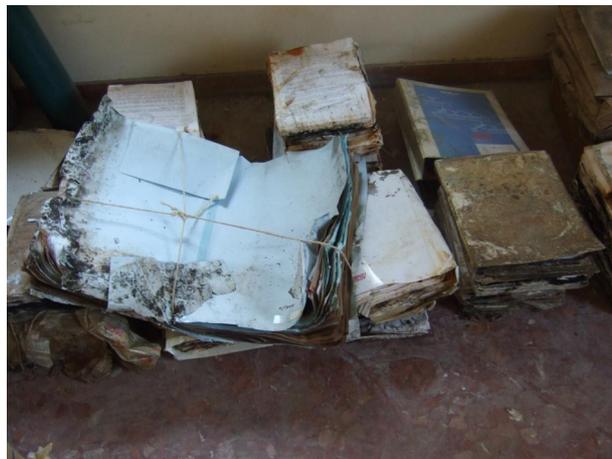
Muchos documentos se encuentran apilados en el suelo, otros en estanterías metálicas o de madera, un gran número de planos dispuestos en cajones de planeros y otros documentos dispuestos de cualquier manera encima de las

mesas u otro tipo de mobiliario. Todo ello favorece la producción de nuevas alteraciones mecánicas(roturas, pliegues, roces y desgarros) así como la acentuación de las ya existentes.

DOCUMENTOS APILADOS EN EL SUELO

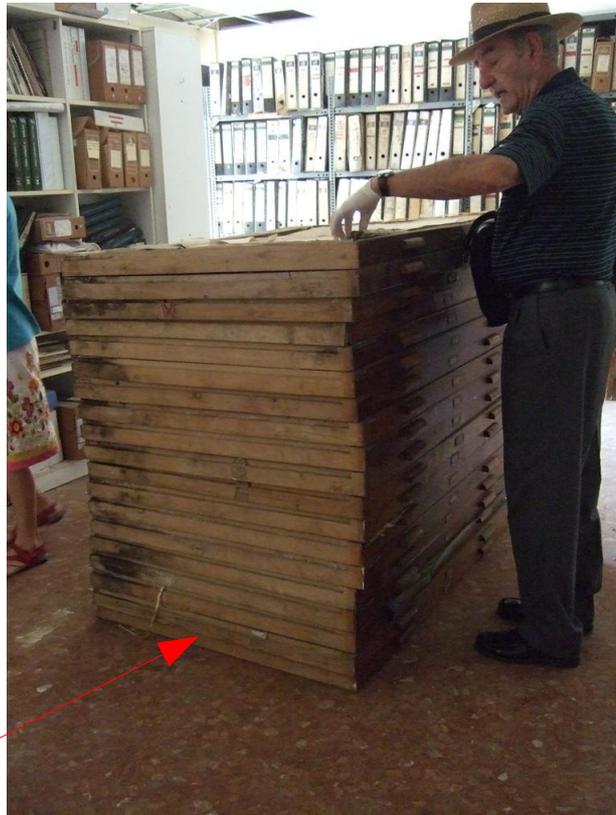
CAJONES DE PLANEROS APILADOS EN EL SUELO

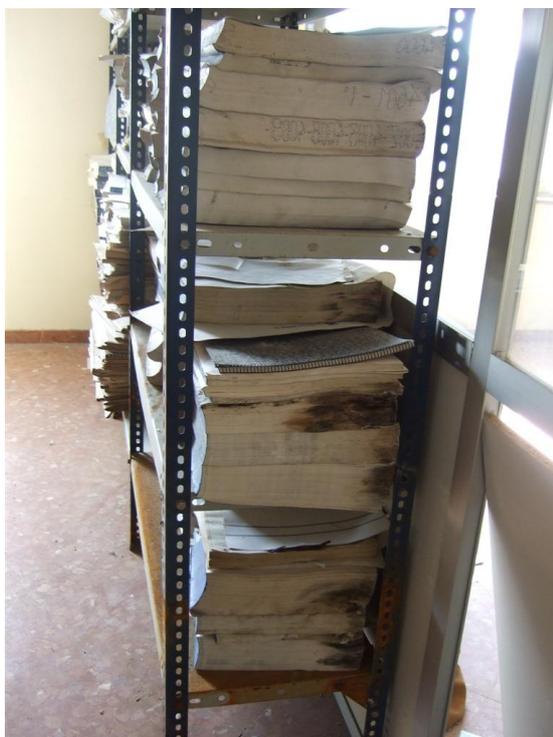
ESTANTERÍA METÁLICA OXIDADA

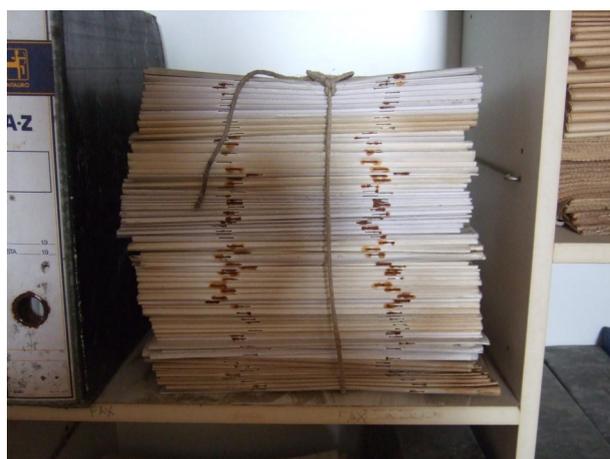
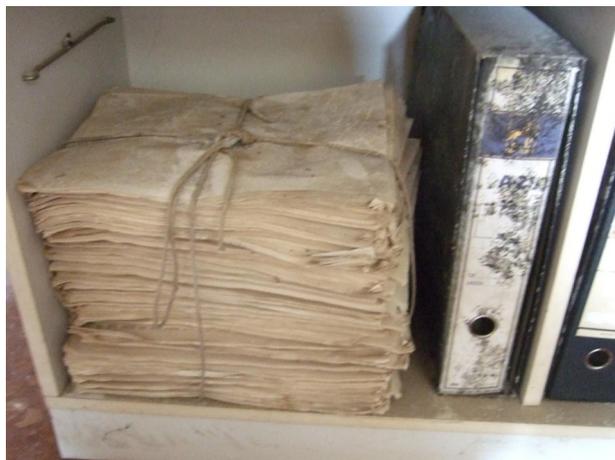
Otro tipo de alteraciones con el que nos encontramos son las producidas por la colocación de cuerdas y grapas metálicas. Las primeras causando roturas y dobleces y las segundas provocando manchas de óxido en las zonas de las grapas.

ATADURAS CON CUERDAS Y GRAPAS METÁLICAS OXIDADAS

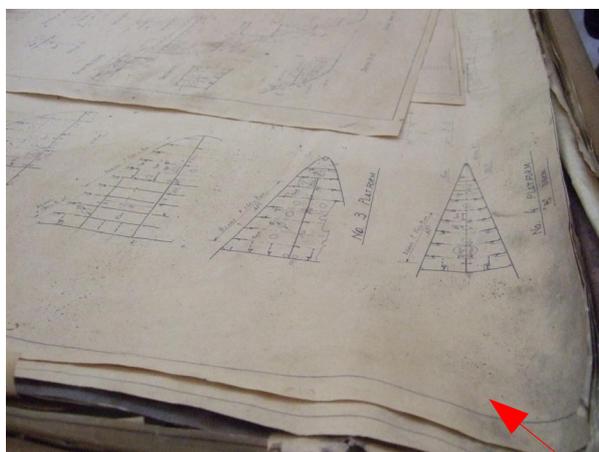
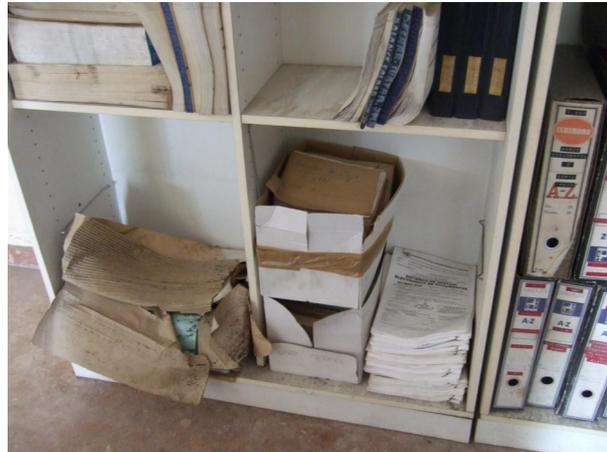
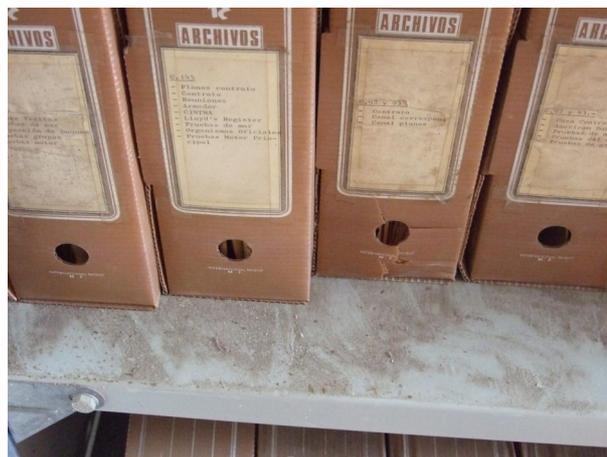
La suciedad acumulada en las dependencias afectan tanto al mobiliario, a los sistemas de protección de los documentos (carpetas y encuadernaciones) como a los documentos directamente.

SUCIEDAD SUPERFICIAL

La limpieza de los documentos se realizará en una primera fase mediante aspiradoras.

Posteriormente y una vez limpios y desinfectados es imprescindible realizar limpiezas periódicas de las estanterías y las acumulaciones de polvo en los documentos, mediante plumeros, brochas suaves y aspiración controlada.
