EL PALACIO DE **SAN TELMO** RECUPERADO

La definición patrimonial de San Telmo y las actuaciones del IAPH: investigación, conservación y puesta en valor de su patrimonio mueble

### La restauración de los bienes culturales muebles de la Antigua Capilla del Palacio de San Telmo

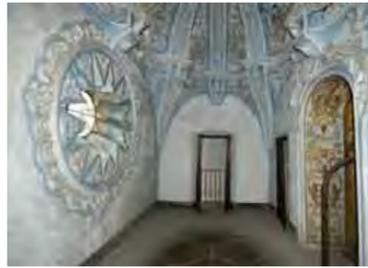
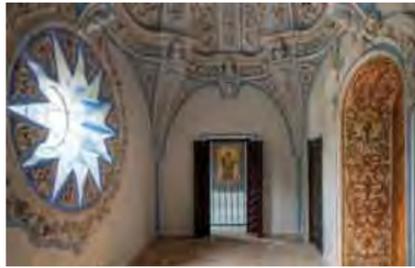
Espacio del camarín de la Virgen del Buen Aire antes y después de su restauración.

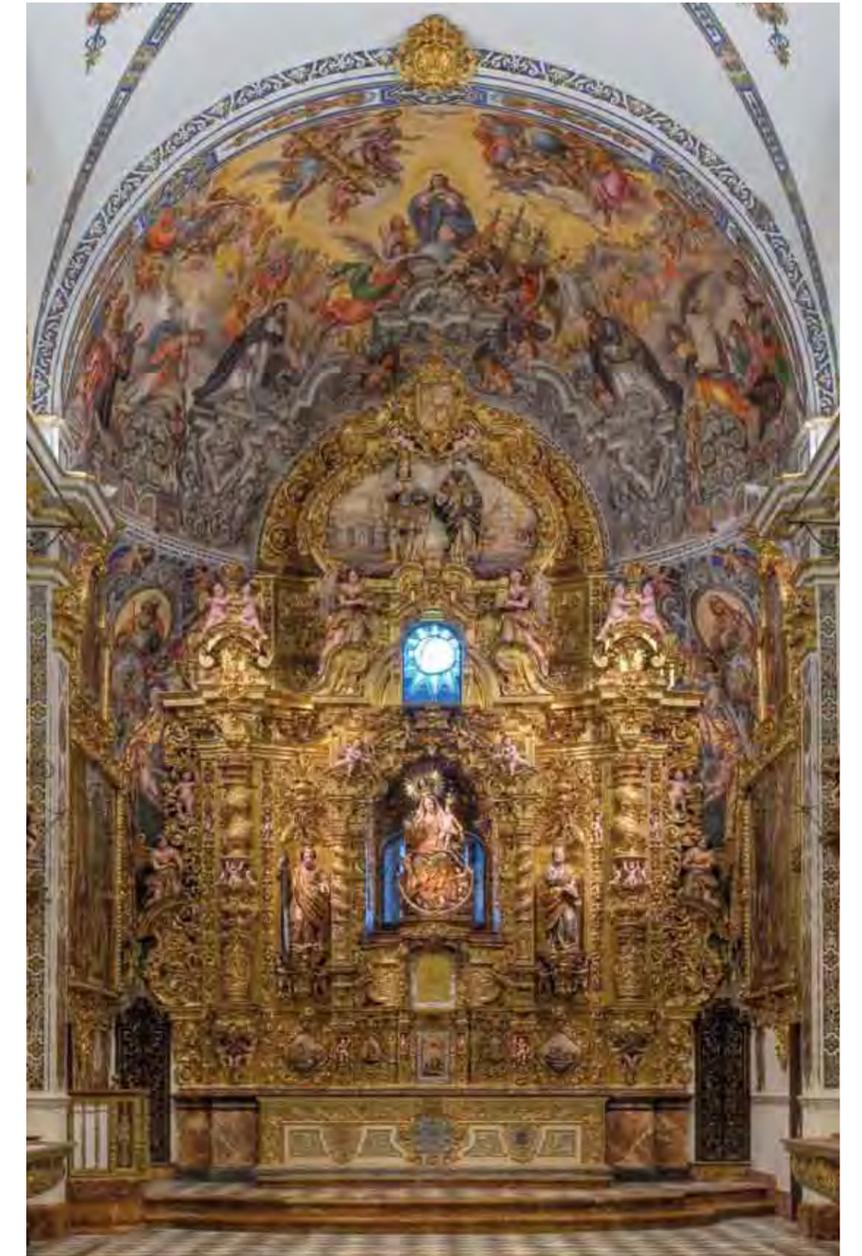
En la página anterior protección de los retablos.

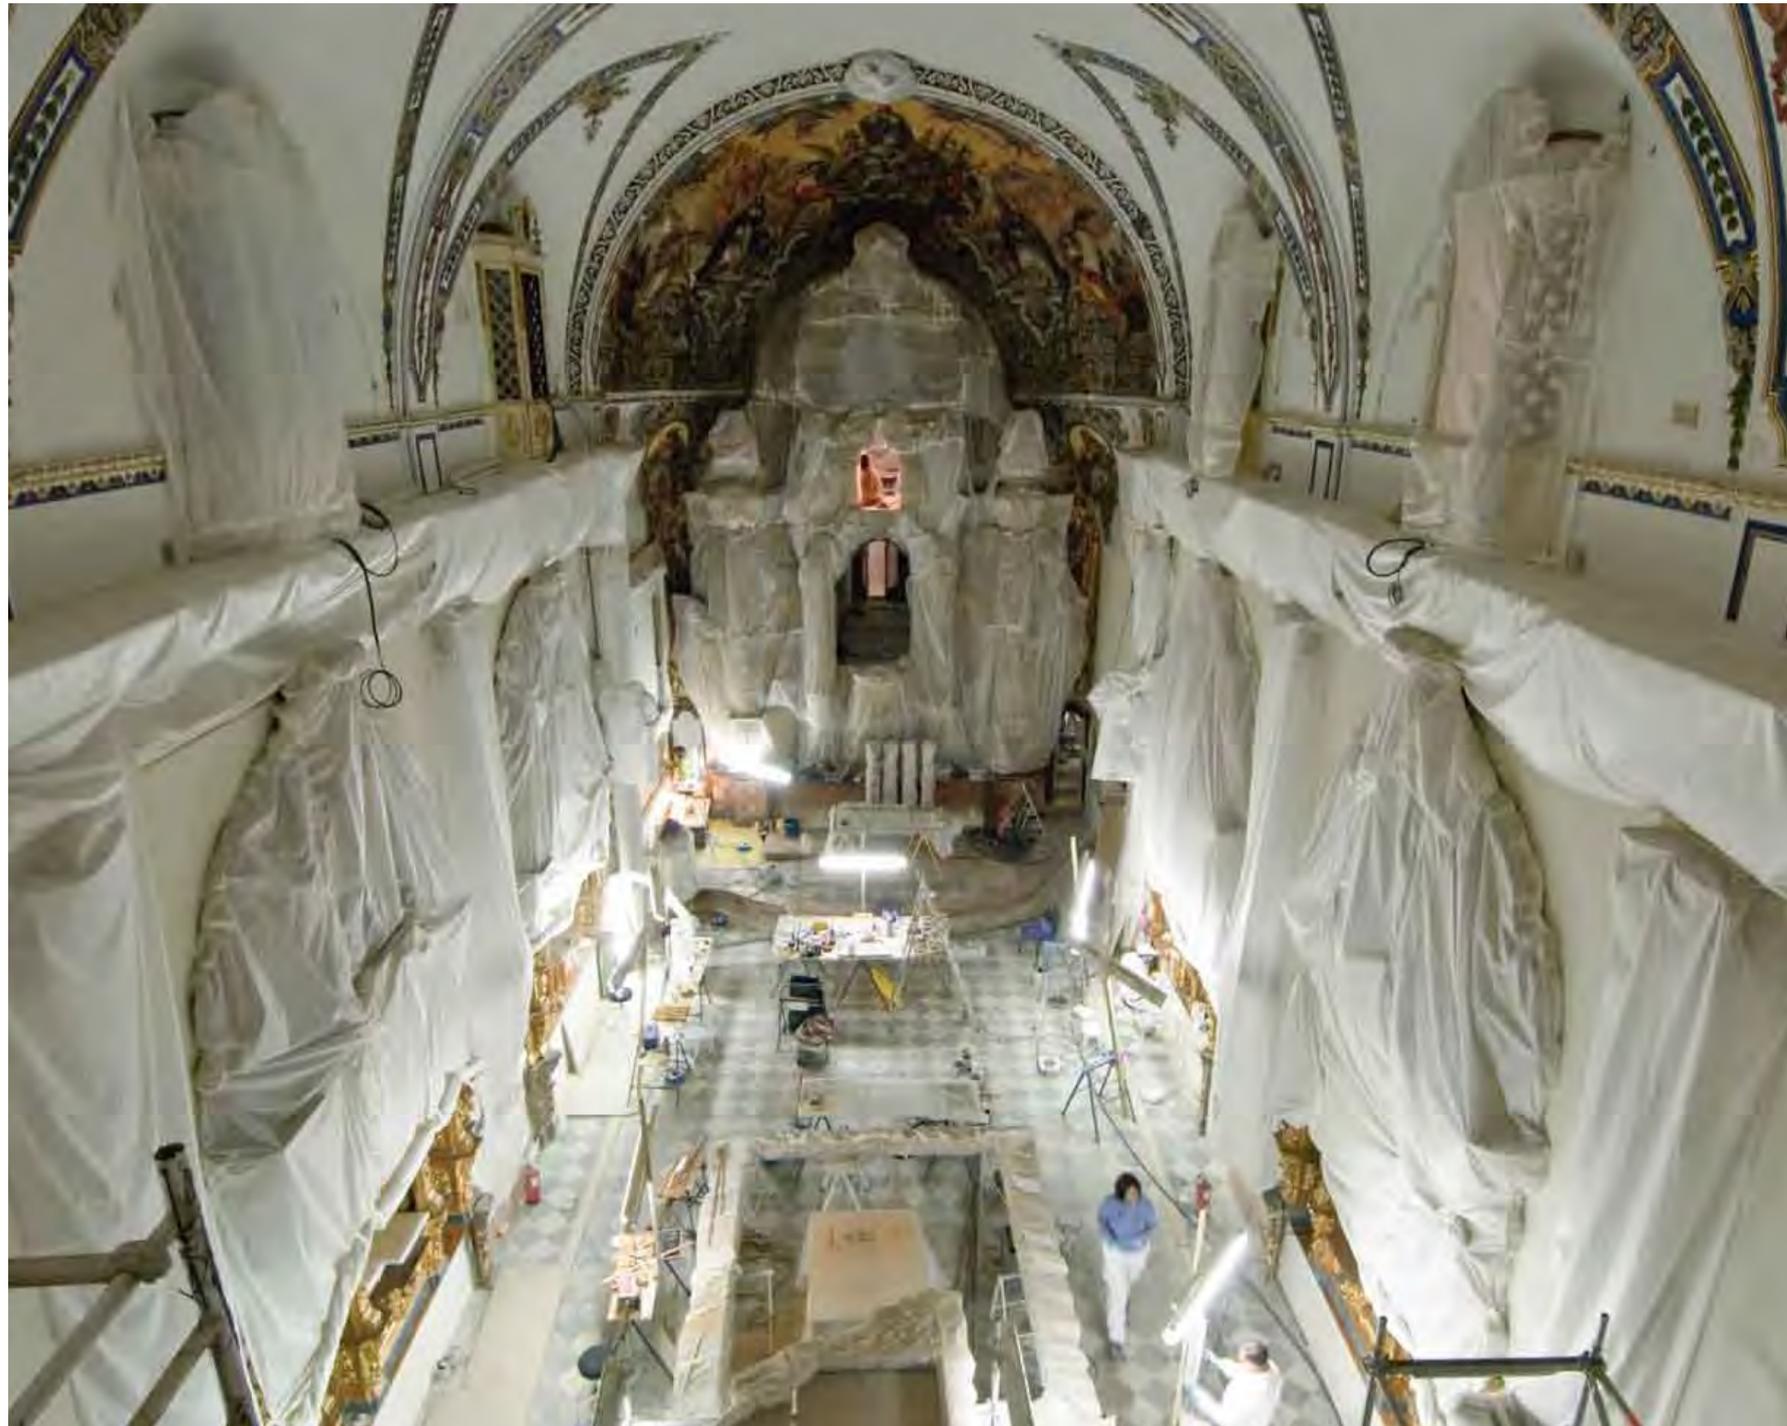
A la izquierda, proceso de intervención en la Capilla del Buen Aire.
