Casa-palacio  
de  
Miguel Mañara

## **El muro de la Judería Sevillana: su recuperación en la Casa de Mañara**

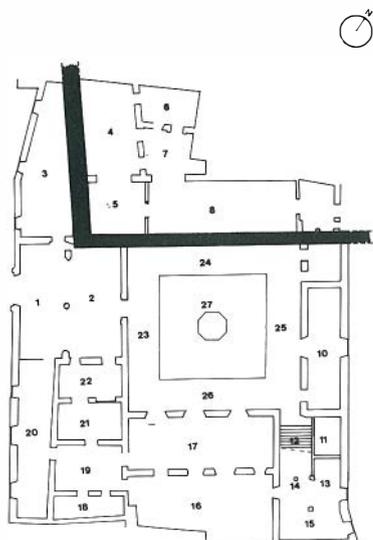
- El grueso muro que separa la primera crujía de la calle Levies de la segunda, destaca por su anchura superior a los del resto de la casa. Tras penetrar en las caballerizas con dirección norte-sur, al llegar al extremo norte del apeadero, hace un quiebro brusco hacia el este, conformando un eje básico al que se adapta la galería norte del patio renacentista. El brusco cambio de sentido se explica por su construcción adaptada al caserío preexistente.

Dadas la potencia y características constructivas del muro y la ubicación del solar, cercano a la Plaza de las Mercedarias y a la calle Tintes, desde un principio se sospechó que pudiera tratarse de un tramo del muro que aisló la Judería sevillana durante la Baja Edad Media. Al realizar la excavación bajo el apeadero actual, se constató bajo el muro Norte del mismo una especie de zapata de iguales características constructivas que el paramento de las caballerizas anteriormente mencionado. Desde ese momento, y con la excavación en la gran Sala Norte del patio principal, se constató que el muro, tras penetrar en las caballerizas con dirección Norte-Sur, al llegar al extremo Norte del apeadero hace un brusco quiebro hacia el Este, conformando un eje básico al que se adapta la galería Norte del patio renacentista.

Así pues, una vez verificado que efectivamente se trata de un tramo de la muralla de la Judería (20), se puede resumir que la muralla penetra en la Casa, procedente de la Plaza de las Mercedarias, conservándose íntegra su cimentación y parte del alzado en la pared Este de las caballerizas, separándolas de la estancia contigua y del sótano bajo ésta. Al llegar al apeadero cambia en cuanto a dirección y grado de conservación, puesto que hace un giro de noventa grados hacia el Este, y se constituye en cimentación del muro de cierre de la galería Norte del patio del siglo XVI. Con esa dirección WE atraviesa el solar hacia la calle García Pérez, donde vuelve a emerger en el zaguán de la casa núm. 3.

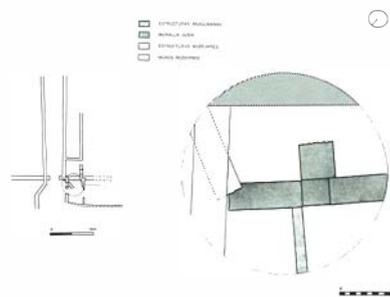
- La embocadura de la calle Garcí Pérez comienza a la altura de la trasera de la Casa de Mañara, justo en el punto por donde corre la muralla y donde pudo ubicarse un postigo o portillo de la misma. Del tramo de mural al que atravesaba la calle cerrándola, o de una puerta que la configuraba como adarve, puede ser reflejo de denominación de Barrera de Almansa posterior. Detalle de las relaciones estratigráficas en el sector, del edificio islámico, la cerca judía, las estructuras mudéjares y los muros modernos.

La embocadura de la calle Garcí Pérez comienza a la altura de la casa núm. 3 y de la trasera de la de Mañara, justo en el punto por donde corre la muralla. Ante la posibilidad de que pudiera tratarse de una fosilización del viario medieval respetada en cierto sentido por la cerca, cabe pensar que en este punto pudiera ubicarse un postigo o portillo de la misma. A este respecto, hay que tener en cuenta el documento aportado por A. Collantes, referente a una petición de vecinos de Sevilla relacionada con el apartamiento de los judíos en 1437 y donde se habla del **Postigo del Xabón que llaman calle de los Escuderos** (25).

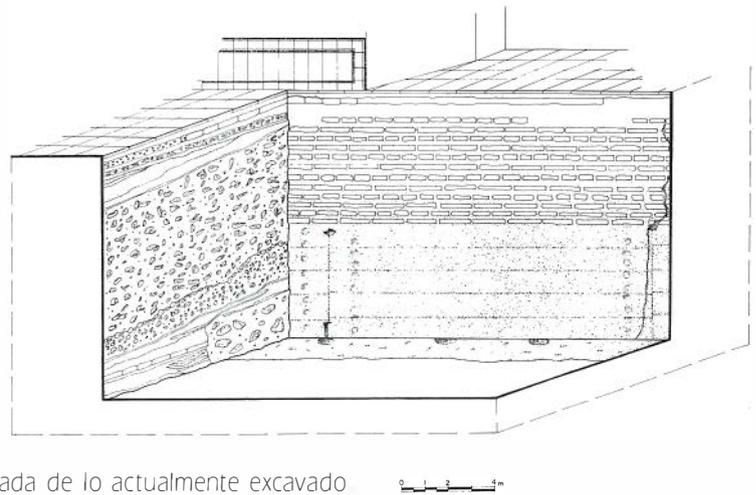
- Según las zonas, al primer cajón de tapial sucedían otros del mismo material, o bien se proseguía con otros tramos en fábrica de ladrillos, según parece observarse en otros puntos del recorrido de la muralla. La dureza, naturaleza y fortaleza del muro obligó a su reaprovechamiento en épocas posteriores, si bien en la mayor parte de su recorrido se reutilizó como cimiento. Perspectiva caballera del muro, sirviendo de cimiento a la edificación renacentista.

Respecto al muro en sí, han quedado documentados dos tramos de 3 y 5 m. respectivamente, relativamente poco alterados. Pudo observarse su sistema constructivo a base de cajones de tapial, de mortero muy duro (33). Los negativos (improntas) de los cajones del encofrado dan unas dimensiones que no sobrepasan los 2 m. de longitud por 1 m. de alto. Cada cajón constaba de cinco tablas de 20 cm. de altura que iban unidas por medio de un travesaño claveteado (34). En la base de la muralla se conservaba también la huella de los puntales y cuñas de madera que sujetaban el encofrado hasta su fragua (oquedades situadas a distancia irregular pero que nunca superan los 0,75 m. de distancia). A 1 m. sobre el nivel de la plataforma se disponen mechinales, distribuidos en horizontal cada 0,50 m. correspondiendo a la primer línea de andamiage. Esta técnica constructiva, conocida desde antiguo en el área mediterránea, ha perdurado hasta nuestros días (35). La consistencia de la fábrica detectada es comparable a la del mortero romano.
